# Kuusalu vallas Tammistu külas kinnistul asuva eramu ekspertiis

- 1 **Ekspertiisi objekt:** Kuusalu vallas Tammistu külas kinnistul asuva eramu.
- 2 **Ekspertiisi koostas:** Volitatud ehitusinsener, tase 8, kutsetunnistuse nr [redacted], [redacted] Inseneride koolitamine ja uurimistöö. MTR-i registreering nr [redacted]
- 3 **Ekspertiisi tellija** [redacted], e-post [redacted]
- 4 **Ekspertiisi üleanne:** Selgitada välja Ekspertiisiobjekti vastavus 02.06.2016.a kinnistu müügilepingule.
- 5 **Paikvaatlus:** teostati 21.09.2020.a ja 27.10.2020.a, paikvaatlusel osalesid lisaks al-  
lakirjutanule hr [redacted] Paikvaatlusel fikseeriti objekti olukord 195 digifo-  
toga, millised säilitatakse eksperdi arhiivis.

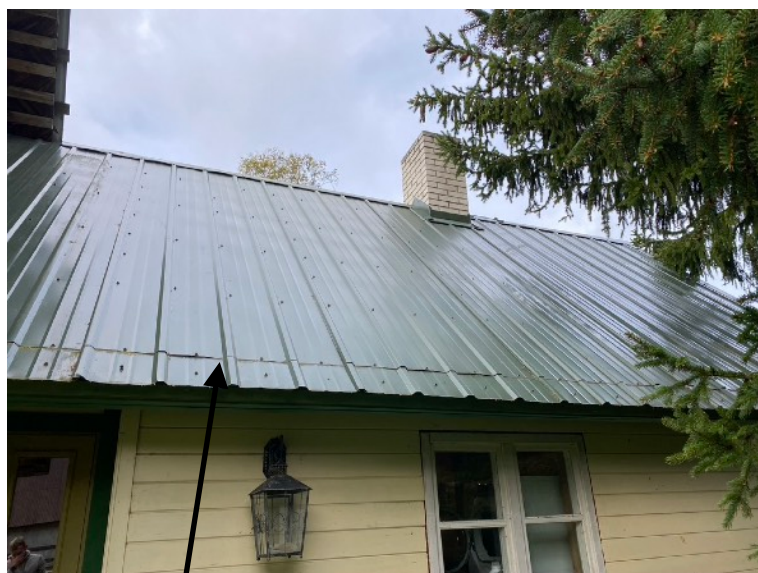
11.2.1. Juurdeehitusel on profiilpleki teadmata põhjusel jätkatud mõnekümne sentimeetri pikkuse ribana räästast arvates, vt fotod 1 ja 2. Juhendi joonise 10 ja p. 5 kohaselt tehakse pikkadel katuse külgedel otsajätk poolele kõrgusele, vt ka joonis 1;

Foto 1. Vaade juurdeehituse tänava poolsele küljele. Katuse plekk on jätkatud mõnekümne sentimeetri kauguselt räästast.

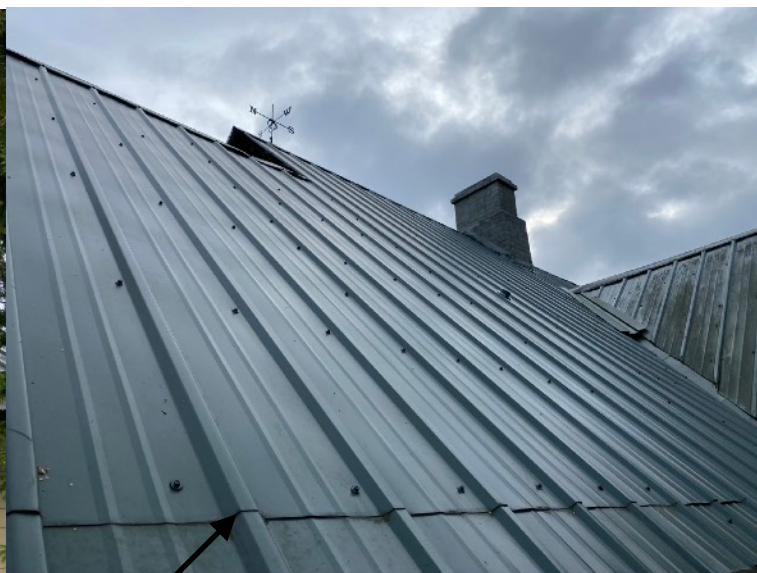
Foto 2. Vaade juurdeehituse mere poolsele küljele. Katuse plekk on jätkatud mõnekümne sentimeetri kauguselt räästast.

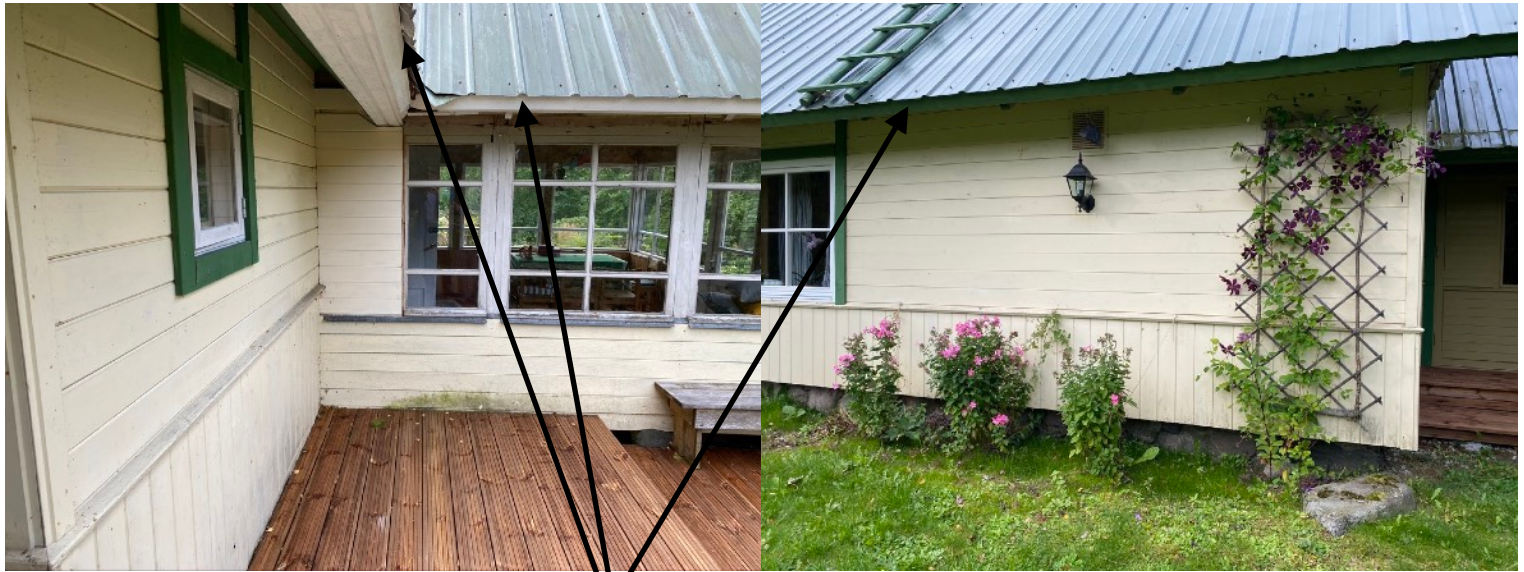
11.2.2. puudub alumine räästa kaitseplekk, milline on nõutav juhendi p. 7.1 ja joonise 13 kohaselt, vt joonis 2 ja fotod 3 ja 4;

Fotod 3 ja 4. Puuduvad alumised räästa kaitseplekid kõikidel katuse külgedel.

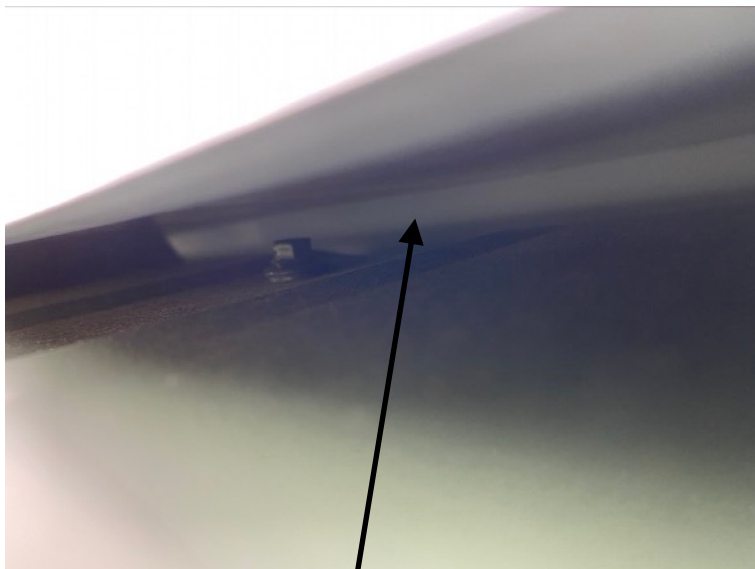
- 11.2.3. puudub juhendi p. 7.3 kohaselt nõutav tihend harjapleki all, vt fotod 5;
- 11.2.4. juhendi p. 7.5 kohaselt peab neelu kaitseplekk ulatuma vähemalt 250 mm profiilpleki alla ning kaitsepleki nähtav osa kummalgi pool katust peab olema vähemalt 150 mm, kaitsepleki ja profiilpleki vahe täidetakse profiili kujulise tihendiga ja vajadusel kititakse. Käesoleval juhul on kaitsepleki laius murdejoonest mõlemas suunas ca 300 mm, kaitsepleki nähtav osa on kitsamas kohas üksnes 57 mm lai ning puudub tihend või kitt kaitsepleki ja profiilpleki vahel, vt fotod 6 ja 7. Sama punkti kohaselt „*Kaitsepleki alla tehakse täislaudis*“, fotol 8 on näha, et käesoleval juhul neelus täislaudis puudub.

Foto 5. Vaade katuse harjapleki alla.  
Puudub profiilikujuline tihend!

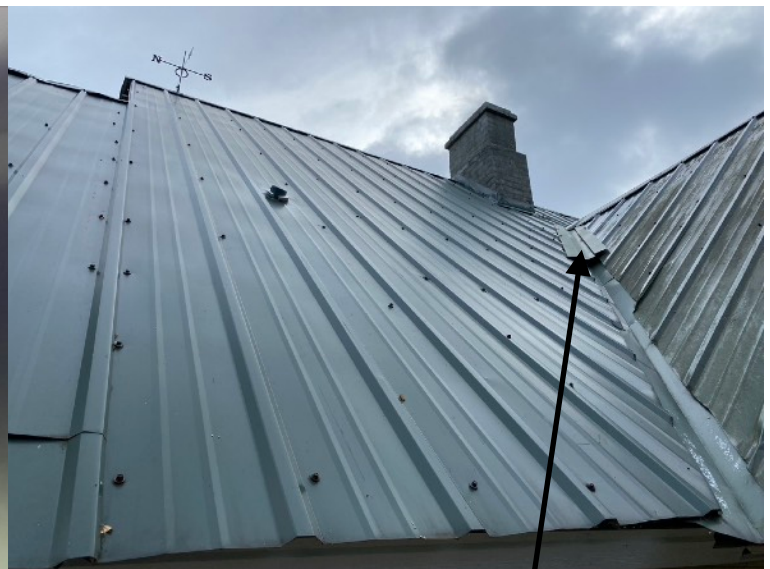
Foto 6. Vaade katuse neelule.  
Ebaõigesti paigaldatud neelu kaitseplekk, arusaamatu täiendav üksik plekk, tihendamata läbiviik.

11.2.5. neelu ülaossa on paigaldatud arusaamatu üksik kaitsepleki katteplekk, vt foto 6;

11.2.6. katusel on tihendamata läbiviike, vt foto 6;

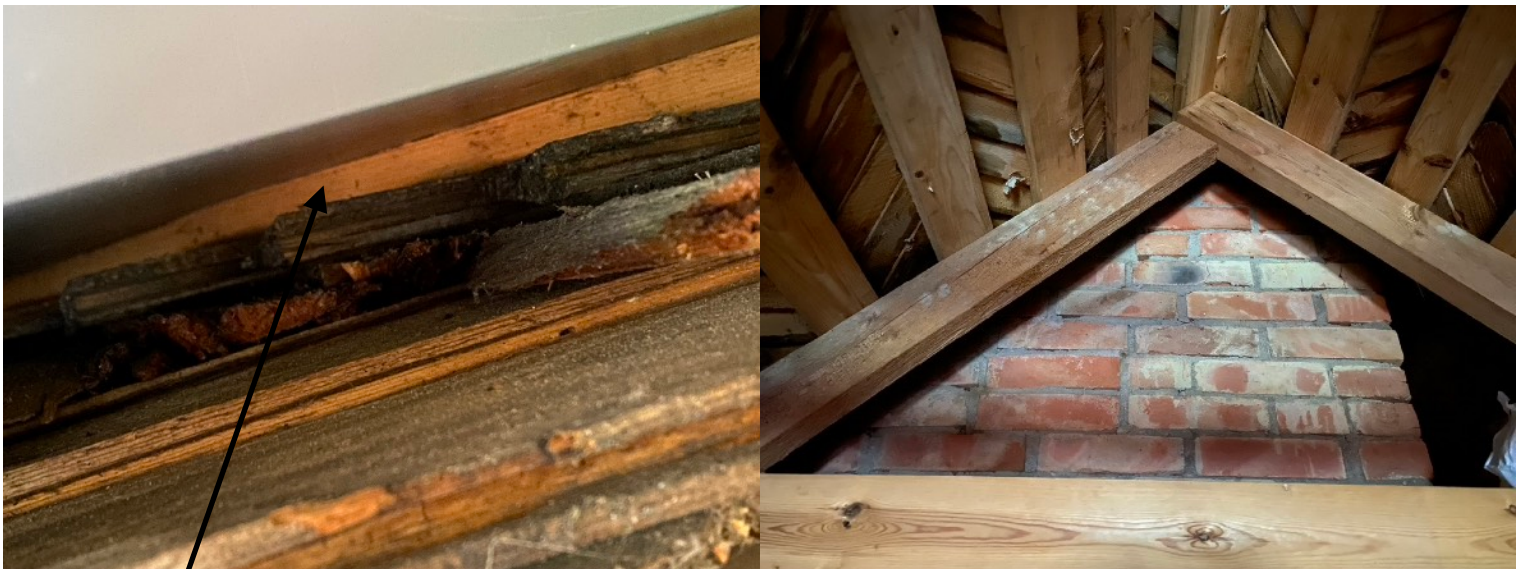
11.2.7. Juhendi p. 3 kohaselt „... Katusekatte alus tehakse tuulutatav, et niiskus ei saaks kondenseeruda katte alla...“ Vanema hooneosa katuse profiilplekk on paigaldatud vana laastukatuse peale, vt fotod 9 ja 10. Kuna räästasse on paigaldatud otsalaud, on takistatud profiilpleki aluse tuuldumine ja kondensaadi eemaldamine.

Fotod 9 ja 10. Fotol 9 on vaade neelu katusekonstruktsiooni.

Näha, et uue plekk-katte roovid on räästaga rööbselt ning puudub tuulutusruum ja kondensaadi väljavoolu võimalus profiilpleki ja vana laastukatuse vahelt. Fotol 10 on vaade vana hoone osa pööningule. Tumedamad kohad laastudel on niiskuskahjustuste jäljed.

Lähtuvalt esitatud selgitustele on tuvastatud hoone mittevastavus selle ehitamise ajal kehtinud keskmise ehitamise kvaliteedi nõuetele. Suurimaks probleemiks on nõuetele mittevastav katus - katusekatteks oleva profiilpleki alla tekib jahedate ilmadega alati kondensaad, aluskate ja tuulutuse tagavad kondensaadi väljajuhtimise hoonest ja/või eemaldamise tuulutuse kaudu, kuna käesoleval juhul tuulutusruum puudub, valgub kondensaad vanemas hooneosas laastukatussele, märgab seda ning pikaajaliselt põhjustab mädaniku. Seega hinnanguliselt lähema viie aasta jooksul tuleb vanema hooneosa katus ümber ehitada tuulduvaks ning selle käigus eemaldada ka juba kahjustatud laastud.

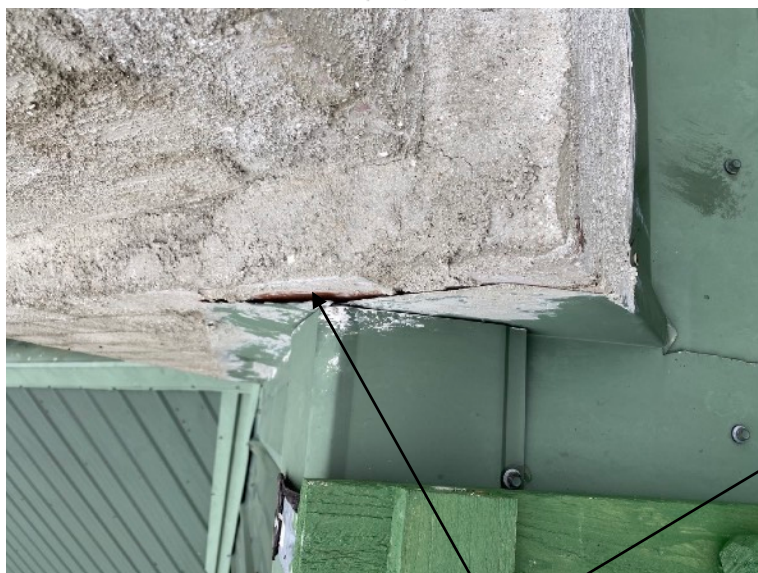
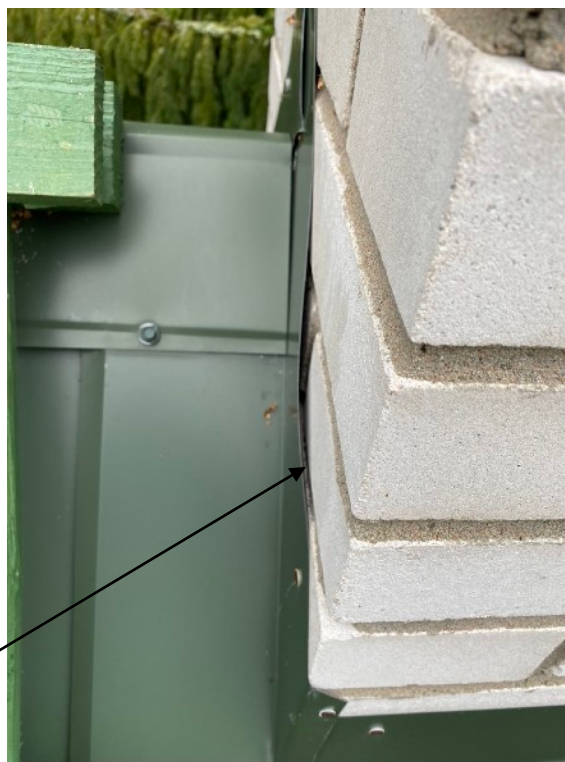
11.2.8. korstende liiteplekid ei ole juhendi p. 7.8 ja joonise 31 kohase vertikaalse ülespöörde kõrgusega 300 mm ning liitepleki vertikaalosa ja korstna vahel esineb tühimikke, vt joonis 3 ning fotod 11 - 14.

Fotod 11 ja 12. Fotol 11 on vaade vanema hooneosa korstna liiteplekile, fotol 12 on vaade juurdeehituse korstna liiteplekile - mõlemal juhul on näha tühimikud liitepleki ja korstna vahel.

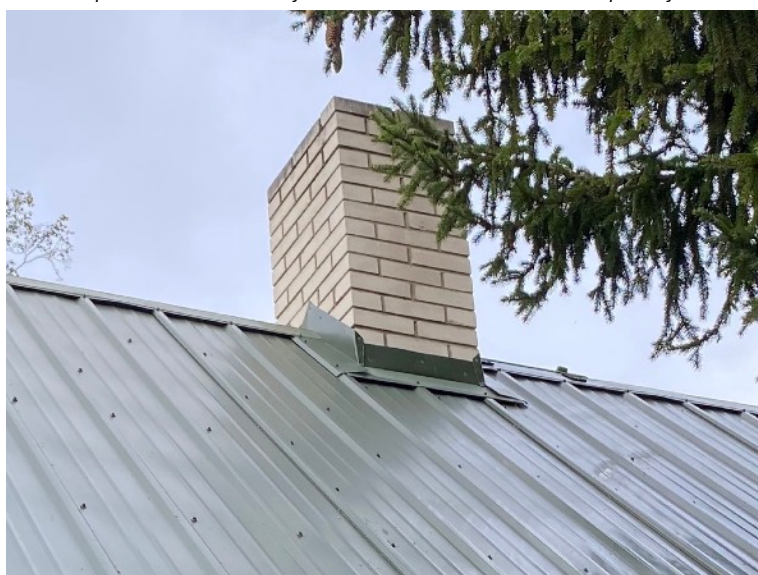
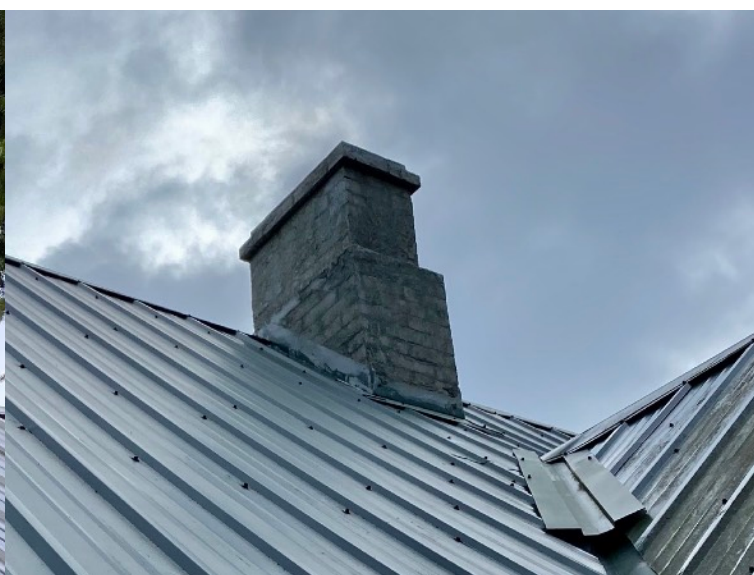
Fotod 13 ja 14. Fotol 13 vasakul on vaade juurdeehituse korstnale, liitepleki vertikaalne kõrgus ca 100 mm. Fotol 14 paremal on vaade vanemale hooneosale. Korstna liitepleki ülespöörde kõrgus samuti ca 100 mm, lisaks on näha pleki kattumine mastiksigiga, mis viitab läbijooksu ajutisele sulgemisele.

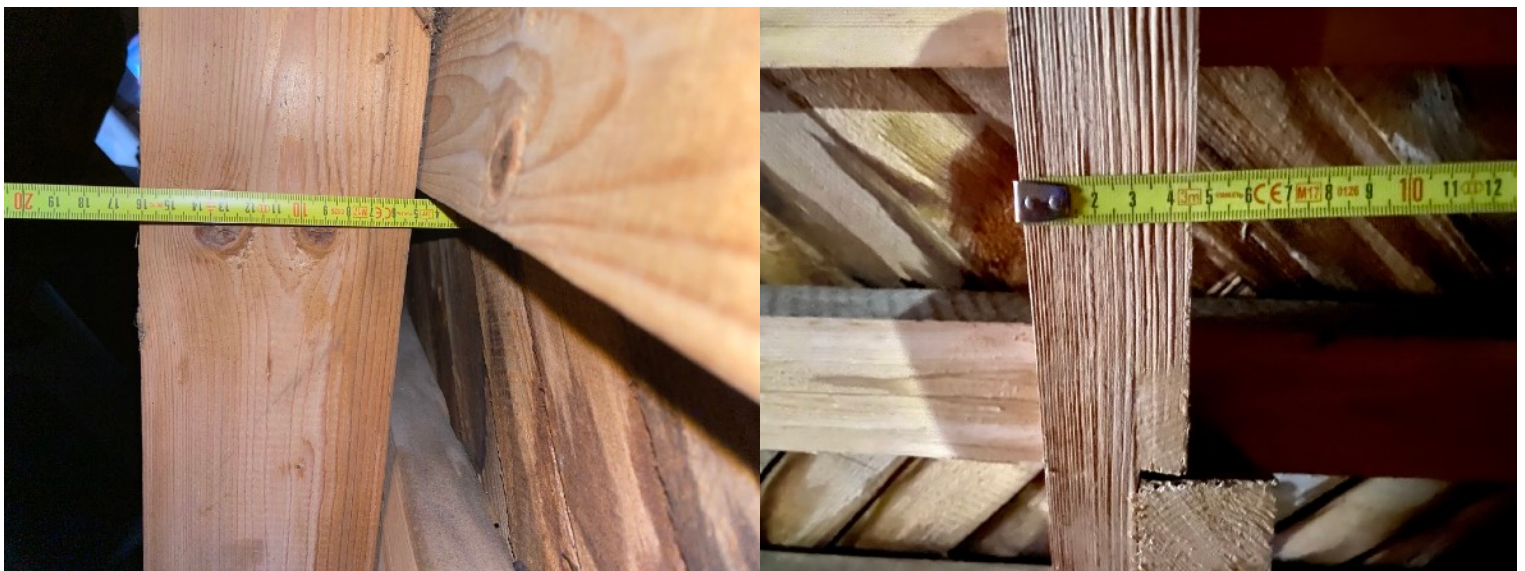
11.4. Ehitusprojekti lõike 1-1 kohaselt on hoone sarika mõõduks 50×150 mm, vt joonis 4. Paikvaatlusel tuvastati, et vanema hooneosa sarikate ristlõige on 46 - 68 ×110 mm, vt fotod 15 - 17.

sama puidu tugevuse korral on tegelik tala kandevõime  $187,5/92,8 = 2,02$  kuni  $187,5/137,1 = 1,38$  korda väiksem.

Fotod 15 ja 16. Fotol 10 on vaade vanema hooneosa sarika kõrgusele, mis on 110 mm ning fotol 11 on vaade sama sarika laiusele, mis on 46 mm.

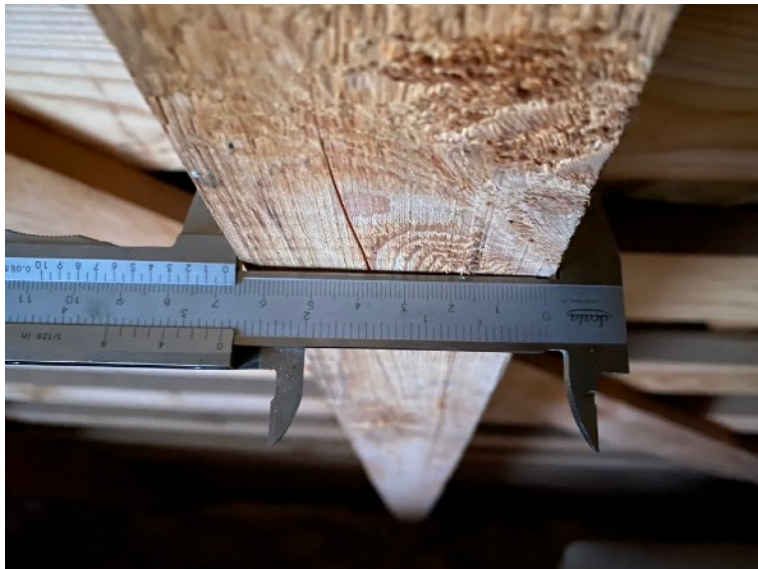
Foto 17. Vana osa sarikate laius on kuni 68 mm.

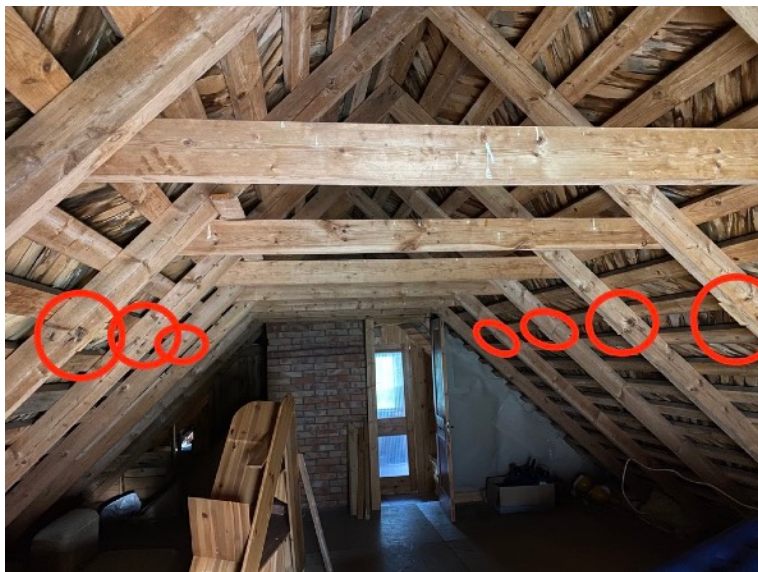
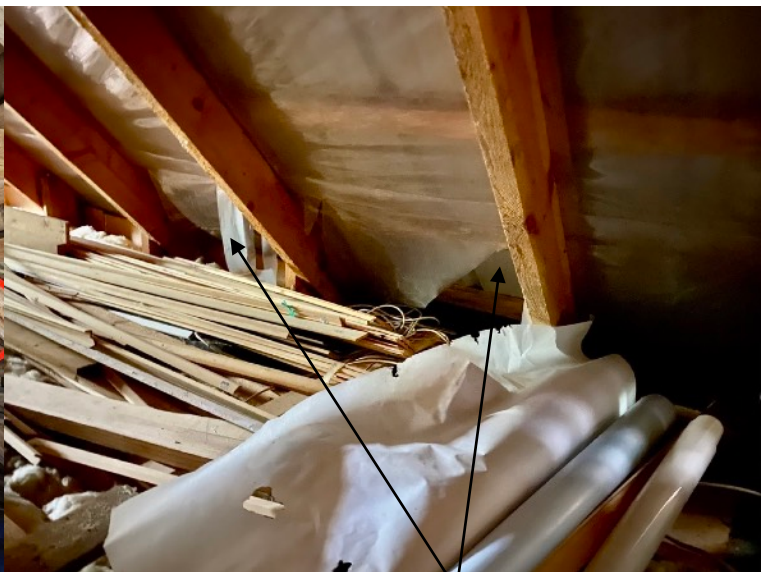
11.6. Teadmata isikute poolt ja asjaoludel on vanema hooneosa pööningul muudetud pennide kõrgust, vt foto 18.

11.7. Juurdeehituse osas ei ole pleki aluskate terviklik, vt foto 19, mistõttu tekkinud kondensaat saab valguda pööningu põrandast soojustusele.

Fotod 18 ja 19. Fotol 18 on punasega tähistatud varasemate pennide asukohad. Fotol 19 on näha katkine katuse aluskate.

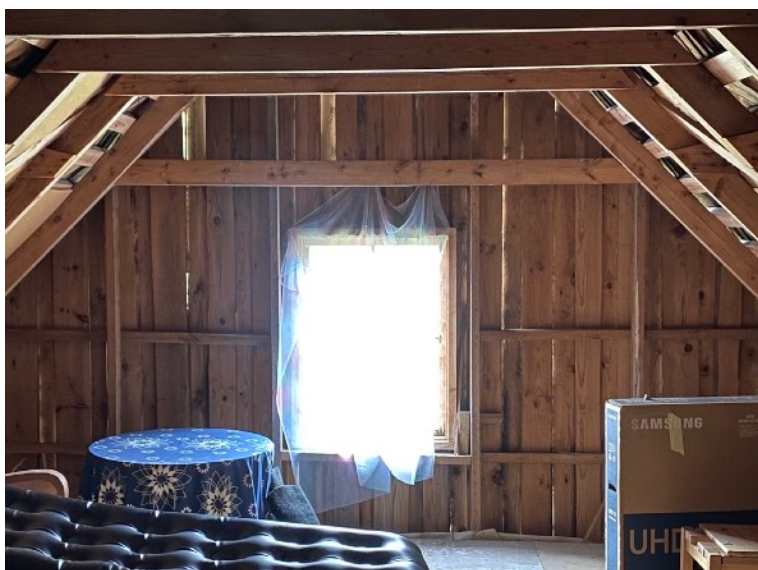
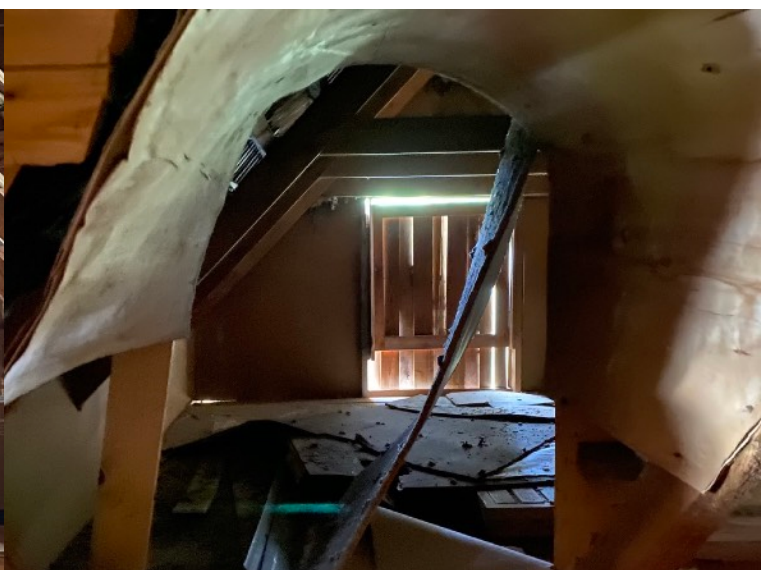
11.8. Pööningutel puuduvad tuulutusavad. Pööningu tuuldumine toimub läbi voodrilaudise ebatiheduste, samast pääseb hoonesse ka kaldvihm, vt fotod 20 - 22.

Fotod 20 ja 21. Fotol 20 on vanema hooneosa viilu ots. Laudise vahelt kumab läbi valgus. Fotol 21 on veranda kohal oleva viilu ots. Laudise vahelt kumab läbi valgus.

Hoone sademetekindluse tagamiseks on vajalik teostada välisvoodri ümberehitused, et sulgeda olemasolevad ebatihedused (fotodel nähtavad valguspilud voodrilaudade vahel ning puuduvad piirdeliistud avatäidete ümber), lisada tuleb pööningu otstesse tuulutavad.

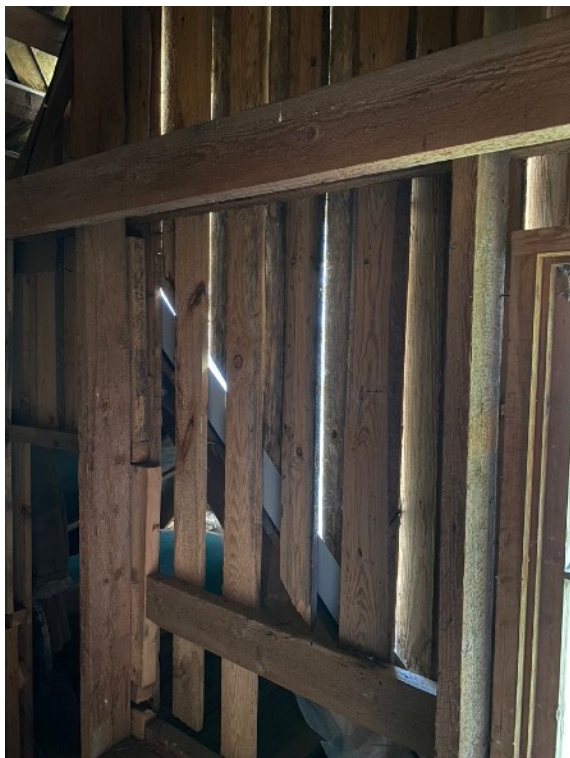
Foto 22 on vaade vanema ja juurdeehituse vahel olevale seinaosale. Laudise vahelt kumab läbi valgus.

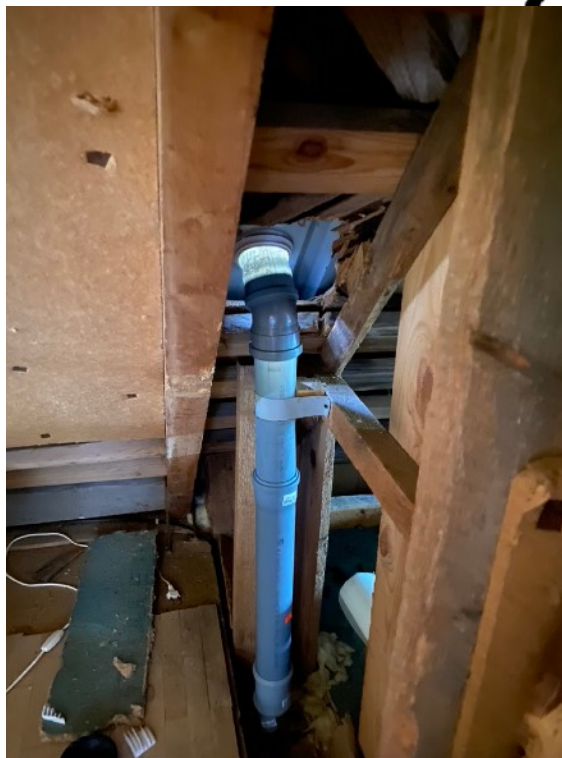
Foto 23. Vaade kanalisatsiooni tuulutustoru läbiviigule katusest. Puuduva aluskatte tõttu ei ole takistatud plekk-katte all tekkiva kondensaadi valgumine pööningule.

- 11.9. Kanalisatsiooni tuulutuse väljaviik ei vasta juhendile ... aluskatte puudumise ja hüdroisolatsiooni ebapiisava ülespöörde tõttu, vt fotod 2 ja 23.
- 11.10. Hoone voodrilaud pärineb erinevates ehitusjärgudest. Vanema hooneosa laudis on varasemalt pikalt olnud ilma viimistluseta (värvita) kuna värske värvikiht ei kata kogu UV-kahjustust laudisel (UV-kiirguse mõjul on pehmem puiduosa enam kulunud kui tugevam aastaringide osa, vt foto 2).
- 11.11. Juurdeehituse tänavapoolsel küljel puuduvad aknal piirdeliistud, vt foto 24, piirdeliistude olemasolu on nähtav ka Ehitusprojekti joonisel „Vaade A“.

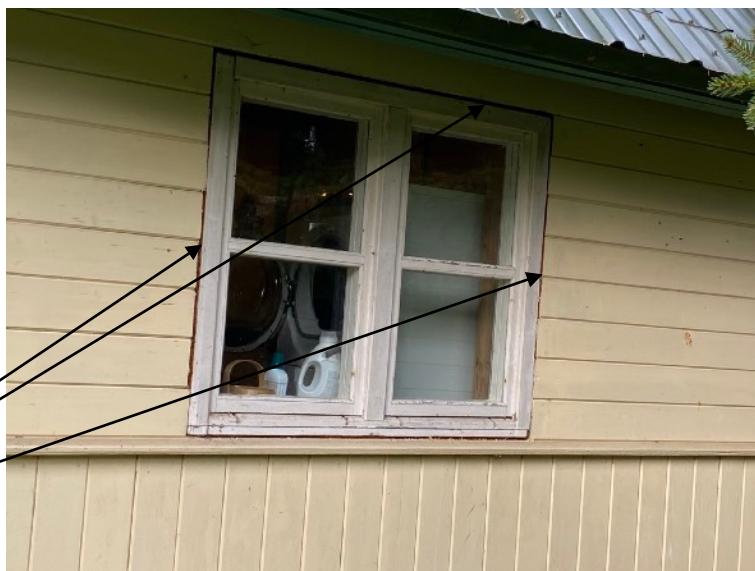
Foto 24. Juurdeehituse tänavapoolse fassaadi aknal puuduvad piirdeliistud.

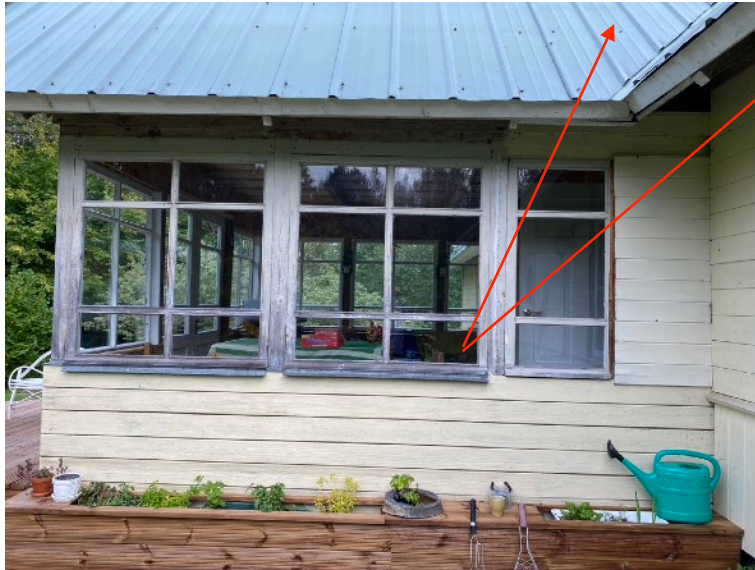
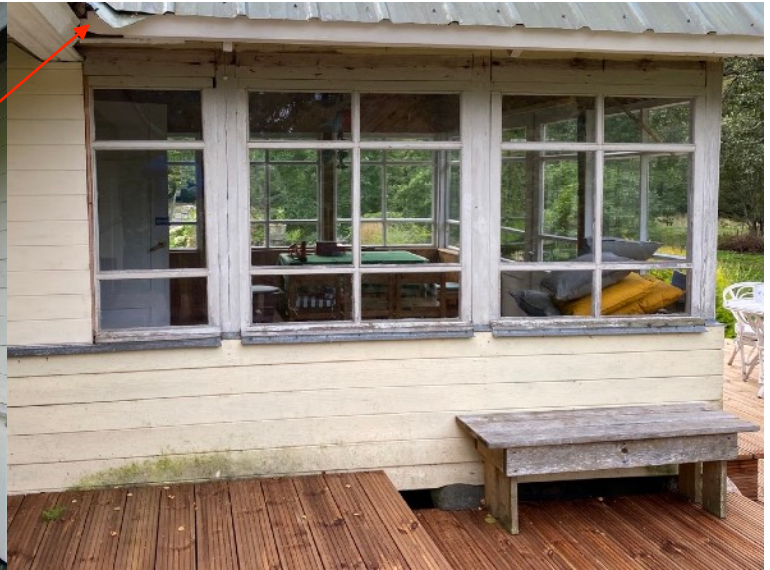
- 11.12. Veranda hoone poolsed piirdeliistud puuduvad, vt fotod 25 - 27. Puuduvate piirdeliistude tõttu ei ole takistatud sademete sattumine seinakonstruktsiooni.

Fotod 25 ja 26 üleval. Puuduvad piirdeliistud veranda osas.

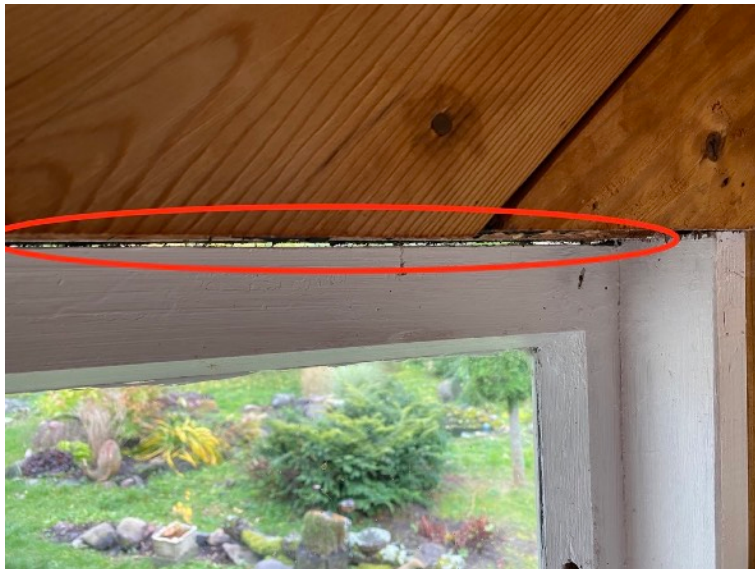
Foto 27 paremal. Vaade fotol 25 nähtavale aknaplokile siseruumist. Punasega tähistatud alas paistab selgesti valgus läbi aknalengi ja seina liite.

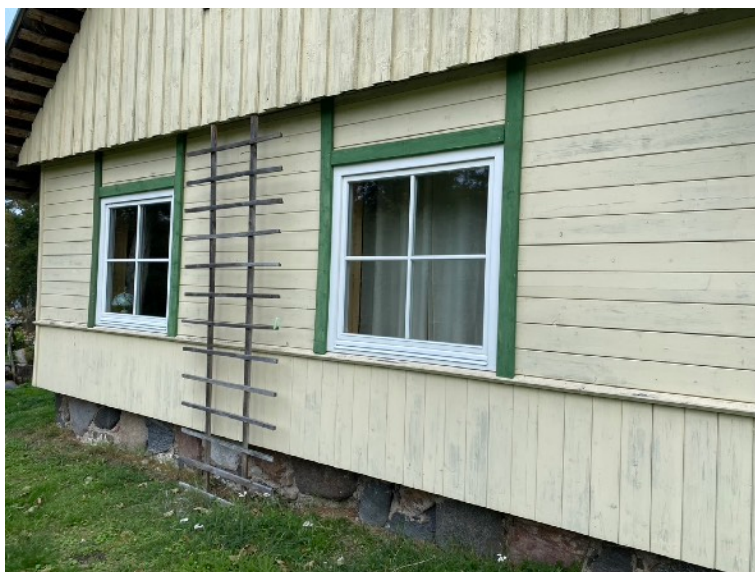
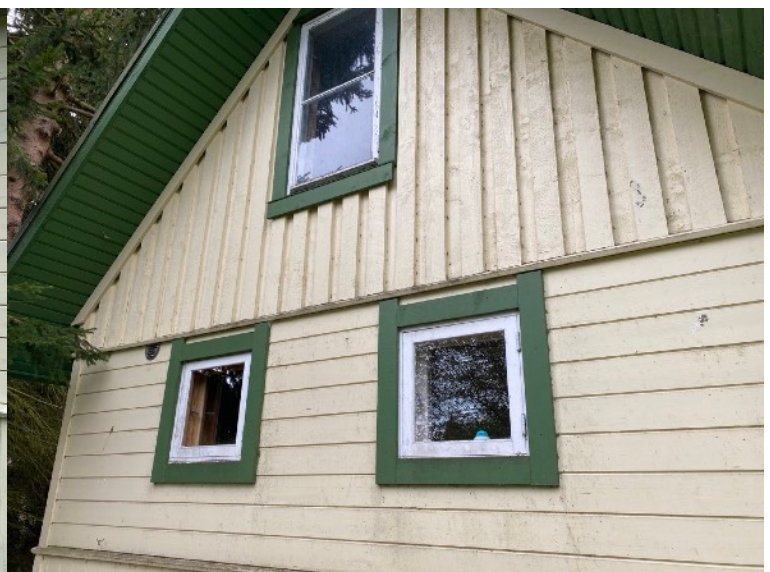
11.13. Kõikidel akendel peale veranda akende puuduvad veeplekid, vt fotod 4, 24, 28 ja 29. Veeplekkide olemasolu on nõutav juhendi RT ...<sup>2</sup> p. 4 järgi.

Fotod 28 ja 29 all. Fotol 28 on vaade vanema hooneosa otsaseinale, akendel puuduvad veeplekid. Foto 29 on vaade juurdehituse otsaseinale, akendel puuduvad veeplekid.

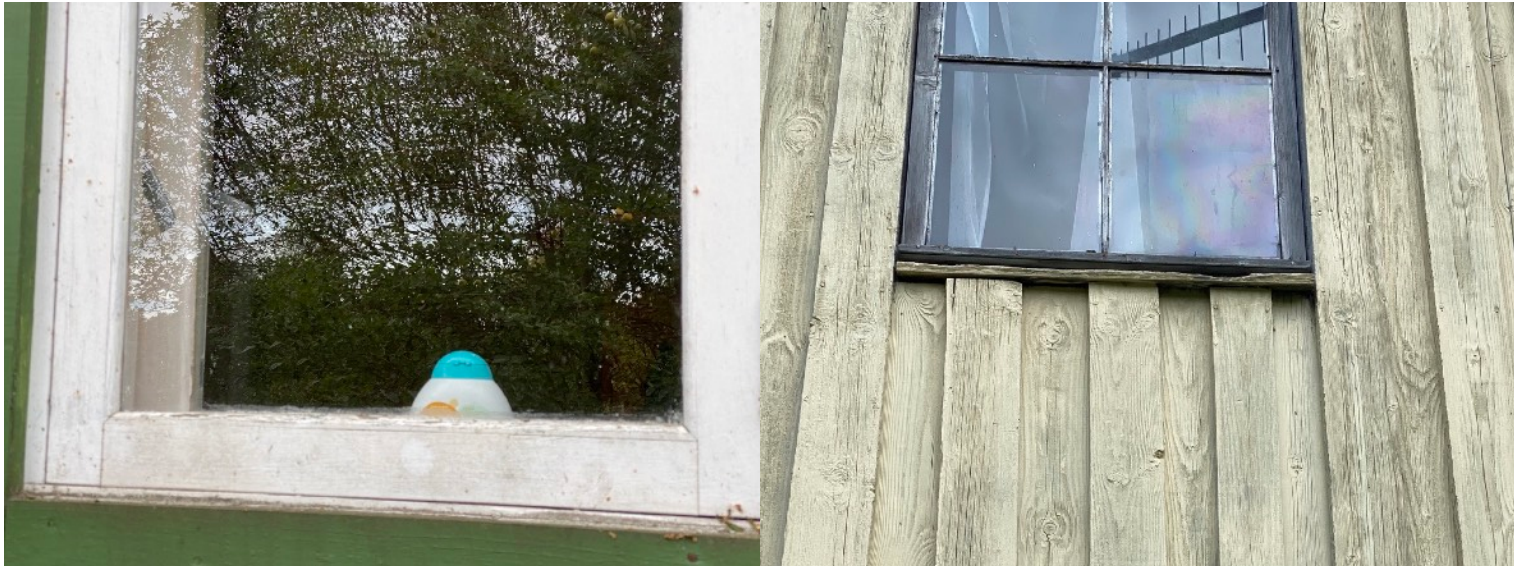
11.14. Müügipakkumuse kohaselt on hoonel „kahekordsed puitpakettaknad“. Paikvaatlusel tuvastati, et kahekordsed puitpakettaknad on üksnes eluruumidel vanemas hooneosas. Juurdeehituse osas on kaheraamilised ühekordse klaasiga puitaknad, vt fotod 24, 28 ja 29; verandal ja pööningul on üheraamilised ühekordse klaasiga puitaknad, vt fotod 30 ja 31.

Fotod 30 ja 31. Fotod 30 on vaade pesuruumi aknale juurdeehituse osas. Foto 31 on vaade vanema hoone osa pööningu aknale.

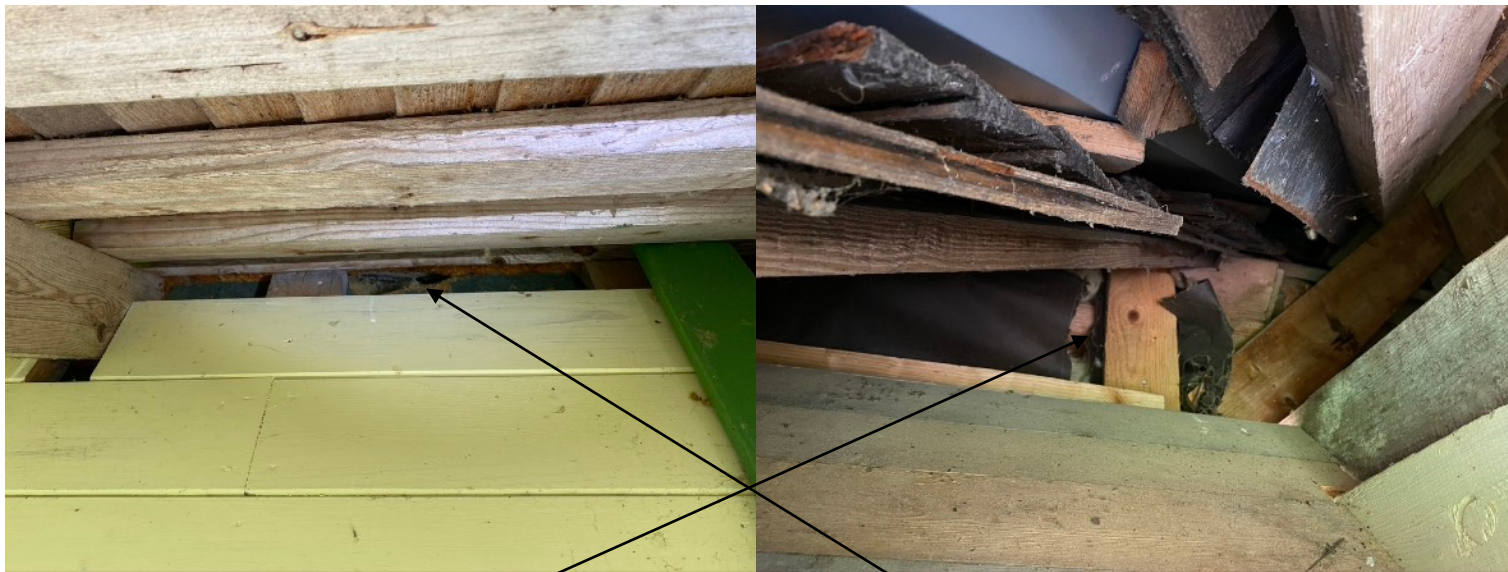
11.16.1. Paikvaatlusel oli tuvastatav puuduva räästalaudise piirkonnas tuuletõkke kahjustused näriliste poolt, vt foto 32 ja tuuletõkkepaberi rebenemine, vt foto 33. Tarindi RYL2000 p. 61.422 kohaselt „Tuuletõke peab takistama kahjulikke õhuvoolusid, mis nõrgestavad tarindi projekteeritud toimivust. Vajaduse korral tulkeb tuuletõke tihendada. Tuuletõke peab dokumentide kohaselt toimima ka ehituse ajal. Tuuletõkketooted tuleb kinnitada ja ühendada nii, et tuuletõke moodustaks katkematu ja tiheda isolatsioonikihi.“ ning sama juhendi p. 61.5 kohaselt „Valmis tihenduskiht peab olema katkematu. Tihendus ja seda läbivate ehitisosade liitekohtade ja deformatsioonivuukide tihendus peab vastama ümbritseva tihenduse omadustele.“

Fotod 32 ja 33. Fotod 32 on vaade vanema hoone osa räästas näha olevatele aukudele tuuletökkis. Fotod 33 on vaade juurdeehituse osas tuuletökkepaberi rebenemisele.

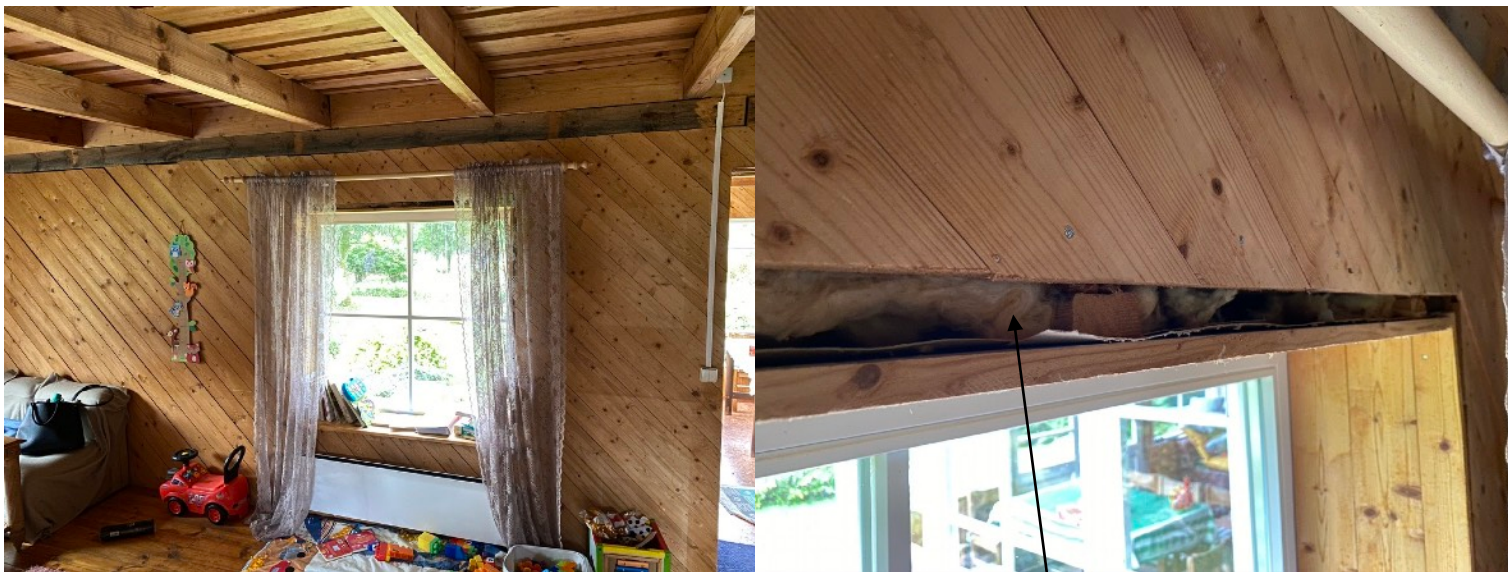
11.16.2. Elutoa aknapiitade ümbruses ei ole tihendatud aurutõket piida peale, vt fotod 34 ja 35, seega ei ole täidetud eelviidatud Tarindi RYL2000 p. 61.5 nõue. Tihenduspiilus on näha katmata mineraalvilla - selline olukord ei ole lubatav tervisekaitsenõuetest lähtuvalt, kuna mineraalvillast lenduvad peenosakesed võivad siseõhu ringluse kaudu sattuda elanike hingamisteedesse.

Fotod 34 ja 35. Vaade tihendamata aknaliitele. Fotod 35 on näha siseõhuga kontaktis olev mineraalvill.

Mineraalvilla kokkupuude siseõhuga ei ole lubatav tervisekaitse nõuetest lähtuvalt, kuna katmata mineraalvilla osakesed sattununa siseõhku võivad sattuda elanike hingamisteedesse, lisaks ei ole isoleerimata mineraalvilla korral täidetud aurutiheduse nõuded (võimaik niiskuse kondenseerumine avatäidete perimeetril ehk enam külmale avatud osades).

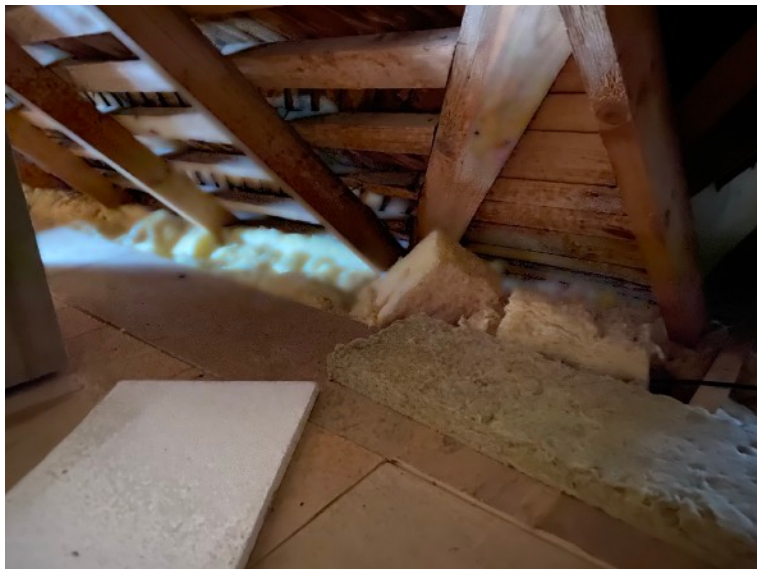
11.16.3. Tuulduva külma pööningu põrandal olev mineraalvill on tuuletökkiga kaitsmata, vt fotod 23 ja 36.

Foto 36. Katmata pööningu põranda soojustus vanemas hoone osas.

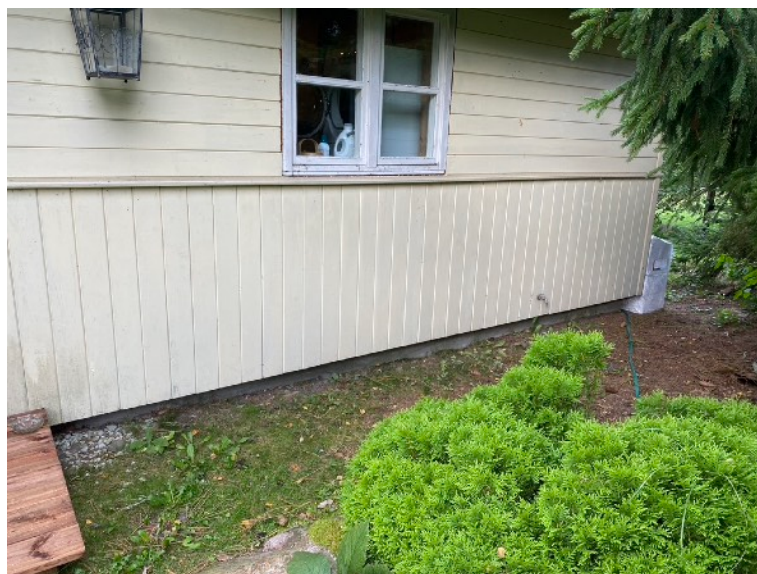
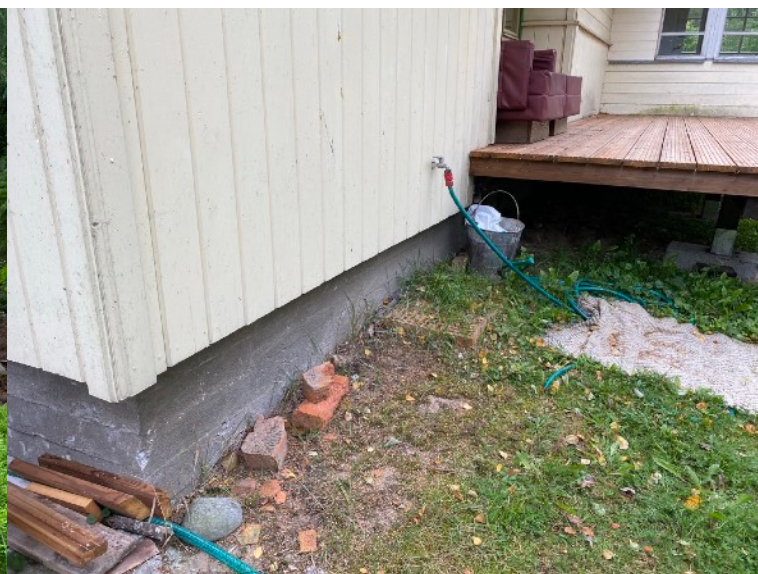
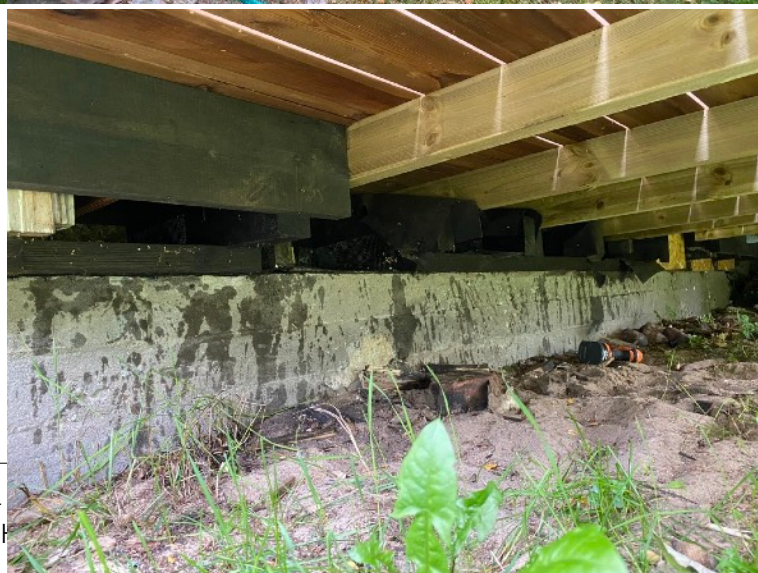
11.17. Hoone vundamendis puuduvad tuulutusavad, vt fotod 37 - 42. Tuulutusavade olemasolu on nõutav ka Ehitusprojekti joonisel „Lõige 1-1“, vt joonis 4. Puitkonstruktsioonis esimese korruse põrandaaluse tuulutus on nõutav juba pea saja aasta taguses erialakirjanduses, nt 1938.a ilmunud K. Bõlau raamatus „Tavalisemate

Fotol 37 üleval vasakul on vaade juurdeehituse tänava poolsele soklile. Soklis tuulutusava puudub.

Fotodel 38 ja 39 on vaated juurdeehituse mere poolsele soklile. Ka siin ei ole tuulutusavasid.

Hoone puitpõrandate säilimiseks on vajalik koheselt puurida tuulutavad soklisse (vanema hooneosa ja juurdeehituse ossa avad merepoolsele küljele ja tänavapoolsele küljele).

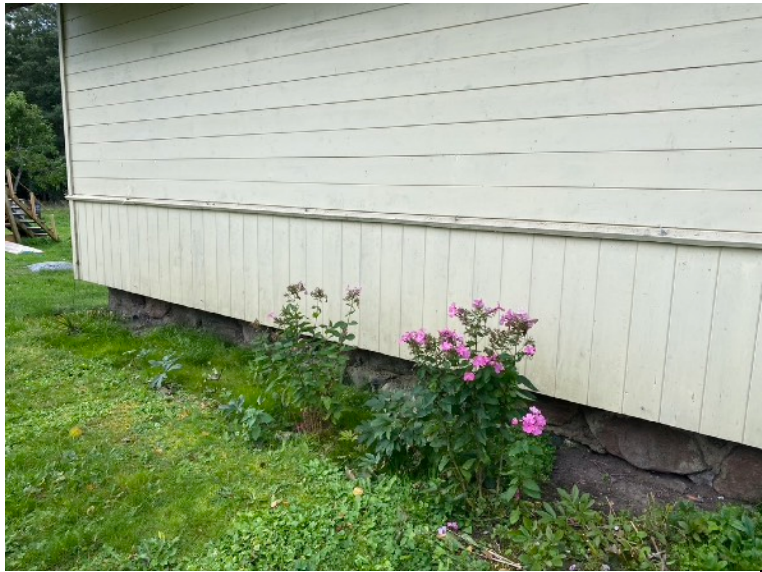
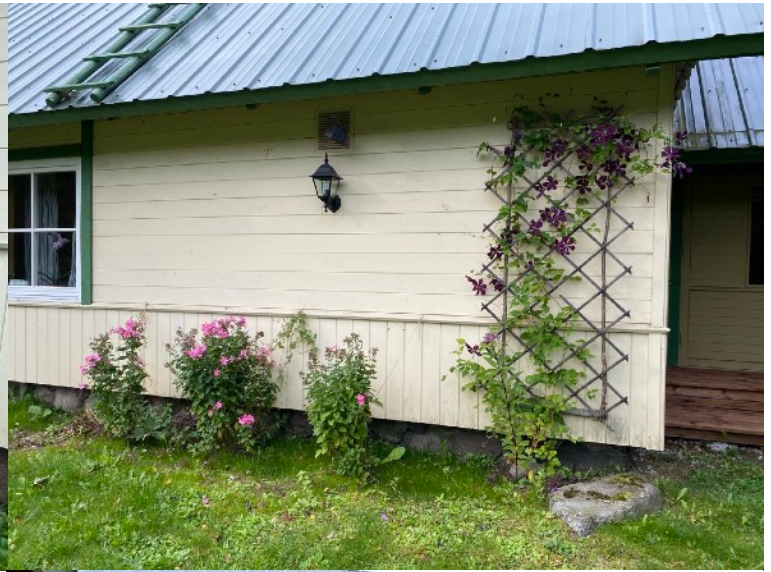
Fotod 40 - 42. Fotodel 40 ja 41 on vaade vanema hooneosa tänava poolsele soklile. Soklis tuulutussava puudub.

Fotol 42 paremal on vaated vanema hooneosa mere poolsele soklile. Ka siin ei ole tuulutussavasid.

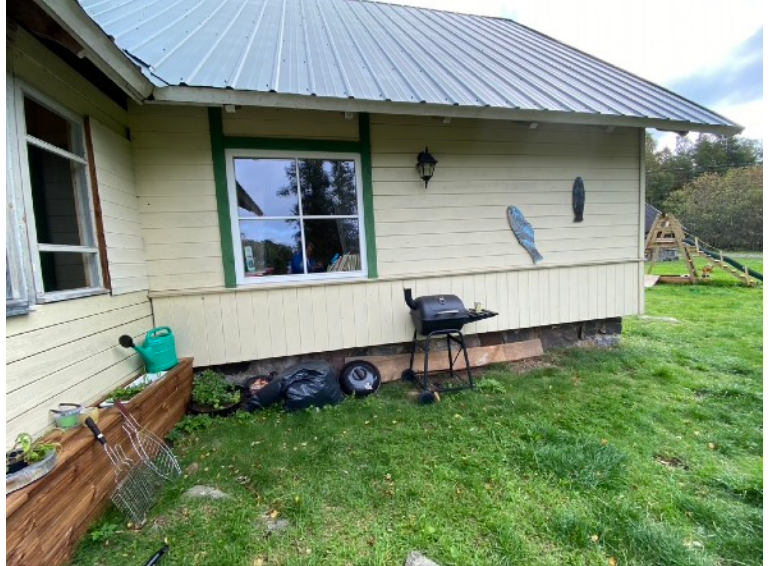
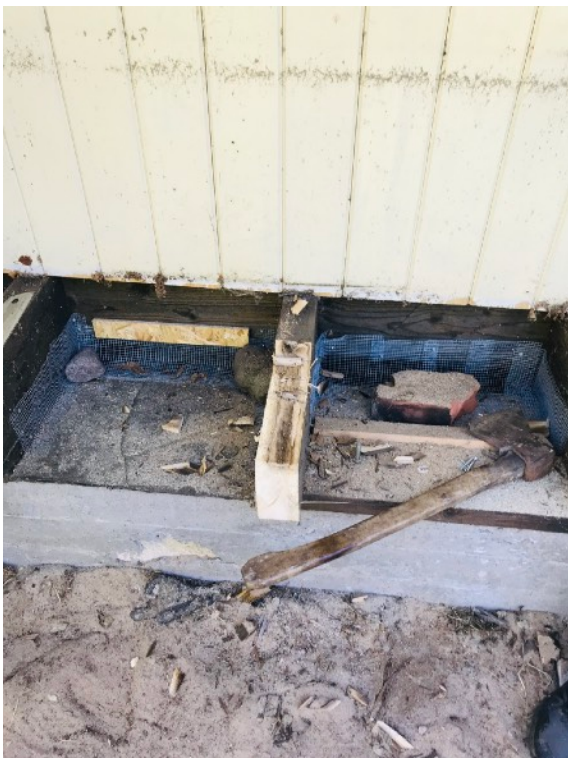
Foto 43 all. Vaade juurdeehituse mädanikukahjustusega talade asendmisele augustis 2020.a.

11.18. Hoones valduse ülevõtmise järgselt on käesoleva ekspertiisi tellija tuvastanud juurdeehitise ees olnud terrassitalade, millised jätkusid juurdeehitise alla, mädanemise ning mädanenud talad asendanud (vt fotol 39 nähtavad uued talad ning foto 43 talade asendamisest). Terrassi kui ilmastikule avatud konstruktsiooni sidumine juurdeehituse põrandataladega ei ole mõistlik kuna juba puittalade kasutuskeskkond on erinev - terrassitalad on pidevalt ilmastikule avatud samas kui põrandatalad on valdavalt ilmastiku eest kaitstud. See tingib nende erineva kestvuse ka korrektse paigalduse korral.

Käesoleval juhul suurendas terrassitalade niiskuskooormust kindlasti ka asjaolu, et hoonel puuduvad sademeveeerennid ning seetõttu sai vihm valguda mööda talasid hoone alla.

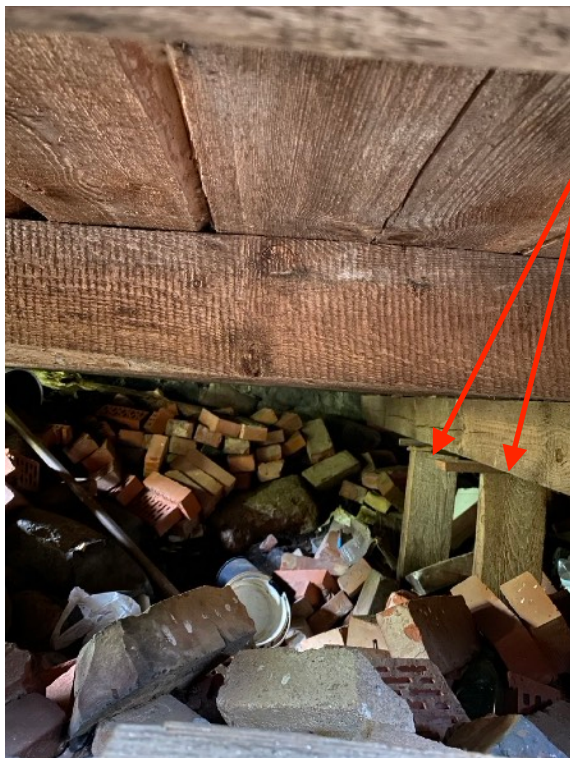
Foto 44. Puudub nähtav kinnitus veranda põrandatalade ja tugipostide vahel.

11.19. Veranda põrandatalad on toetatud postidele ja kiiludele, kuid puuduvad talade ja postide nähtavad kinnitused, vt foto 44. Samas on kogu veranda alune täis ehitusprahiti.

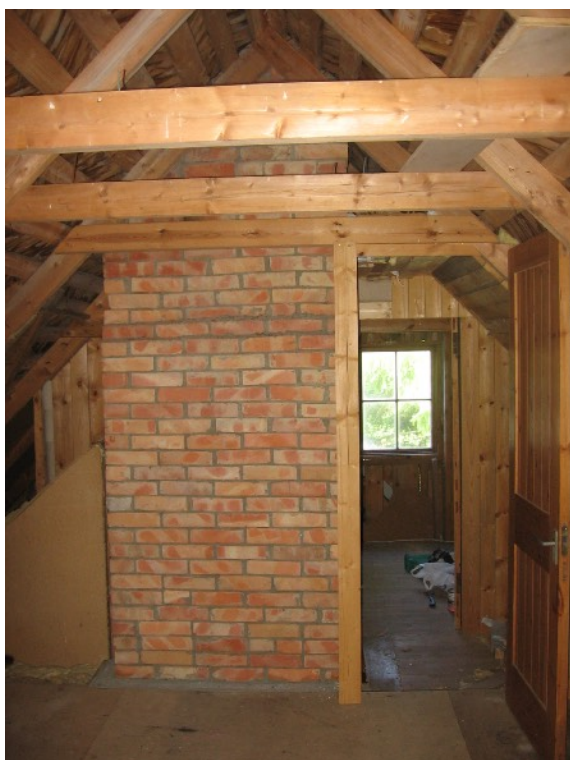
Foto 46. Vaade puidust siseustele külmal pööningul.

11.21. Külmale pööningule viiv uks on siseuks, millisega ei ole tagatud EPN 11.1 kohane sooja ja tuulekindlus, vt foto 46.

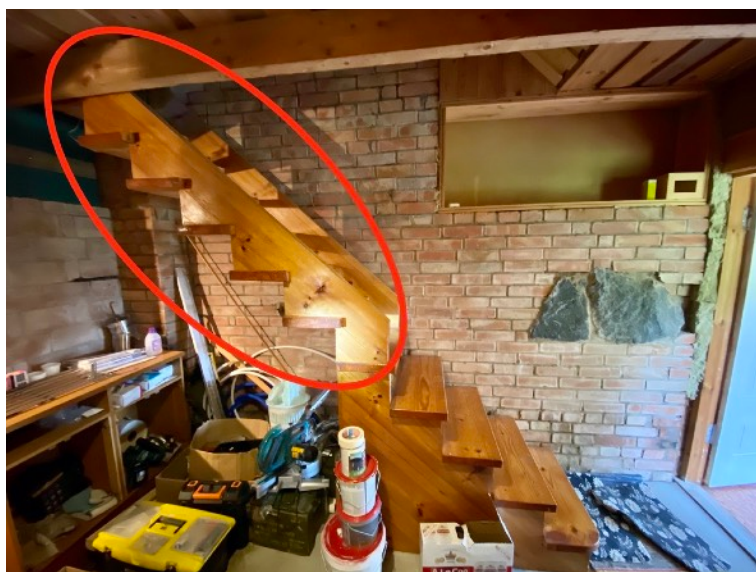
Foto 45. Vaade pööningu trepile. Punasega tähistatud trepmarss on tagurpidi.

11.20. Pööningule viiv trepp on paigaldatud pooles ulatuses tagurpidi st astmed ei toetu mitte kandetalade külge vaid ripuvad kinnititega kandetalast alla poole, vt foto 45.
