# Kuusalu vallas Tammistu külas kinnistul asuva eramu ekspertiis

- 1 **Ekspertiisi objekt:** Kuusalu vallas Tammistu külas kinnistul asuva eramu.
- 2 **Ekspertiisi koostas:** Volitatud ehitusinsener, tase 8, kutsetunnistuse nr [redacted], [redacted] Inseneride koolitamine ja uurimistöö. MTR-i registreering nr [redacted]
- 3 **Ekspertiisi tellija** [redacted], e-post [redacted]
- 4 **Ekspertiisi üleanne:** Selgitada välja Ekspertiisiobjekti vastavus 02.06.2016.a kinnistu müügilepingule.
- 5 **Paikvaatlus:** teostati 21.09.2020.a ja 27.10.2020.a, paikvaatlusel osalesid lisaks al-  
lakirjutanule hr [redacted] Paikvaatlusel fikseeriti objekti olukord 195 digifo-  
toga, millised säilitatakse eksperdi arhiivis.

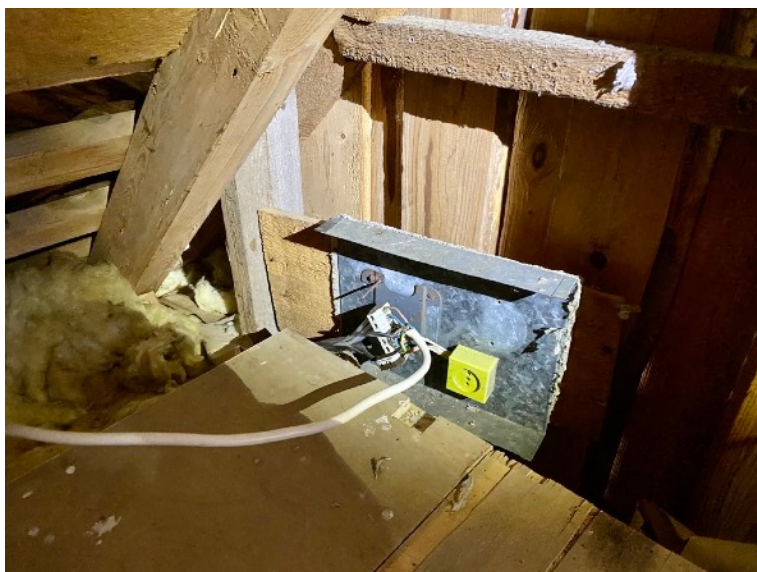
Foto 47. Vaade peakaabli sisendile pööningul. Ühendus ei ole tolmu ja niiskuskindel.

11.22. Hoone elektripaigaldise erakorralise auditi nr SEK-20-00255 30.05.2020.a kohaselt on elektripaigaldise ehitamise/renoveerimise aeg 1950. Samas Ehitusprojekti kohaselt on hilisem ümberehituse aeg peale aprilli 2004.a, vt p. 9.6. Viidatud erakorralise auditi otsuse kohaselt „Elektripaigaldis või selle osa vastab kehtestatud ohutusnõuetele ja seda võib ettenähtud otstarbel kasutada.“ Samas on pööningul kaitsmata kujul peakaabli ühendus, vt foto 47.

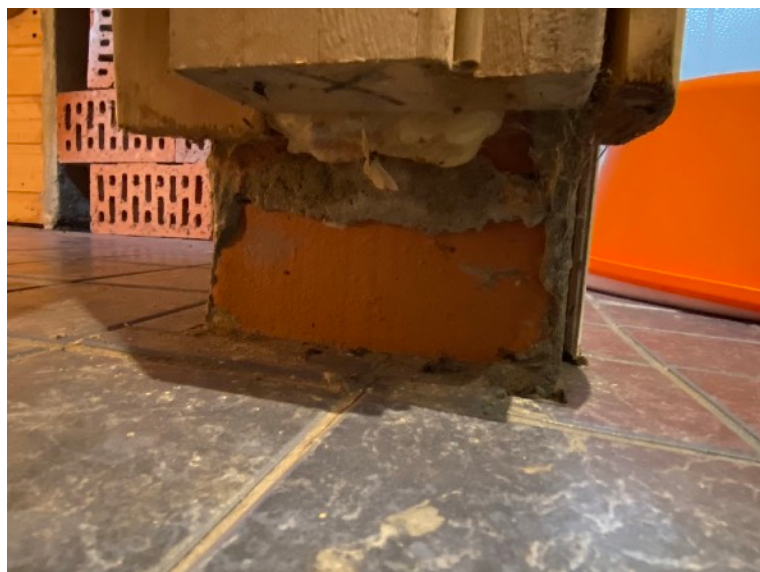
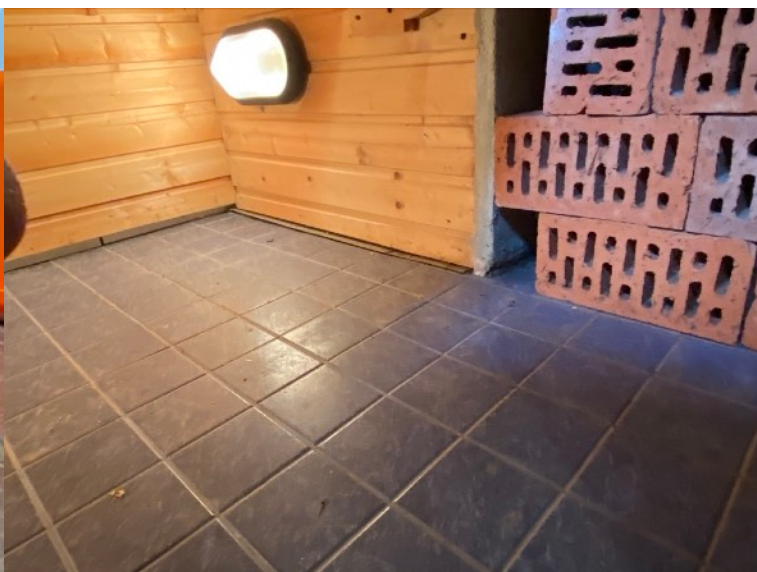
11.23. Puudub info juurdeehituses oleva sisemise hüdroisolatsiooni teostusest vastavuses RIL107:2000<sup>13</sup>-le. Paikvaatluse käigus ei teostatud märgruumide (pesuruumi ja leiliruumi) konstruktsioonide avamisi kuid nähtavas ulatuses hüdroisolatsioon puudus, vt foto 48 ja 49.

Fotod 43 ja 44. Fotol 43 vaade leiliruumi ja pesuruumi vahelisele uksele. Fotol 44 vaade leiliruumi põrandale. Mõlemas kohas puudub põranda hüdroisolatsiooni ülespööre vertikaalpinnale 100 mm nagu see on nõutav RIL107 kohaselt.
