1.2.10 Korstnad

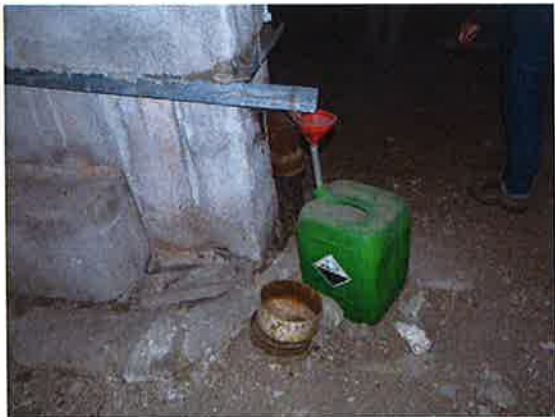
Foto nr.16

Pööningu laest kõrgemal asuv keraamilistest tellistest laotud korstna osa on üldiselt lagunenu ja tuleb uuesti ehitada. Korstna ümbrused ei pea vett ning nende ümber on ehitatud ehituslikult mitte tavapärase sisemised veerennid (vt. foto nr.16). Põletatud savitellis laguneb kihiti, korstnapitsi katteplekid on amortiseerunud (vt. foto nr.17). Samuti lagunevad silikaattellistest laotud korstnapitsid (vt. foto nr.19) Korstnad tuleb kuni pööningu pörandani maha lammutada ja uuesti laduda . Vana katlamaja korsten ei ole enam kasutusel ja on hakanud lagunema, see oleks otstarbekas lammutada (vt. fotod nr.20 ja 21)
