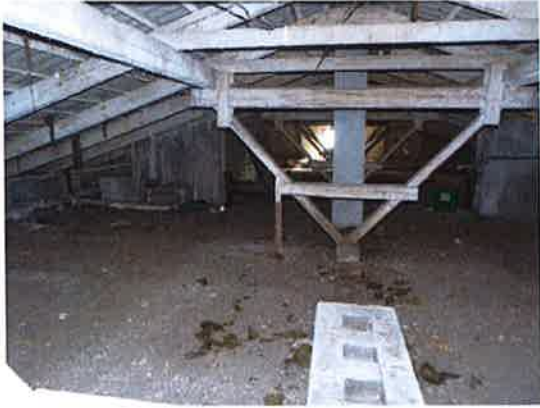
Foto nr.11

Sarikate samm 1100mm. Sarikad ristlõikega 50x150mm. Sarikad on ava keskelt toetatud pärlinile. Pärlinid on läbi kolmnurksete tugikonstruktsioonide toetatud maja keskeljel asuval 380mm paksusele kandeseinale (vt. foto nr.11).

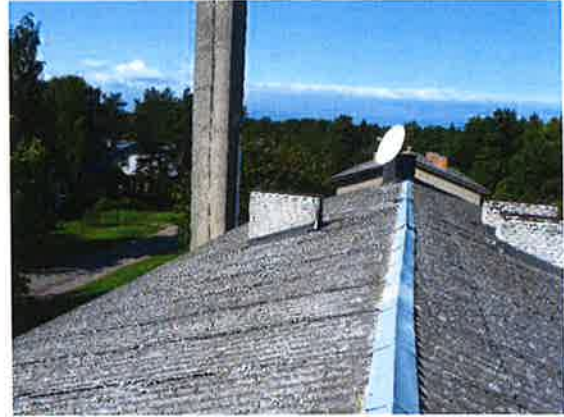
Foto nr.12

Katusekatteks on paigaldatud eterniitplaadid. Eterniitplaadid olid sammaldunud ning kohati pragunenud. Üldiselt võib paigaldatud eterniitkatet lugeda amortiseerunuks (vt. foto nr.12).

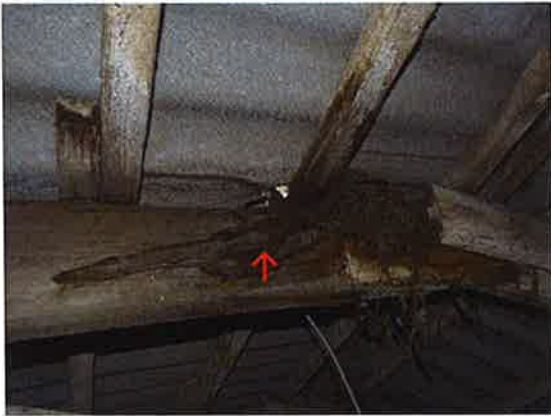
Foto nr.13

Ülevaatus käigus avastati, et kõik läbiviikude asukohad ei ole veetihedad ning nendes kohtades katused lekivad. Nendes asukohtades olid sarikad pehastunud (vt. foto nr.13). Eterniitplaatide kinnitamiseks ettenähtud naelaaugud ei ole kohati veetihedad, eterniit plaatides esines pragusid (vt. foto nr.14).

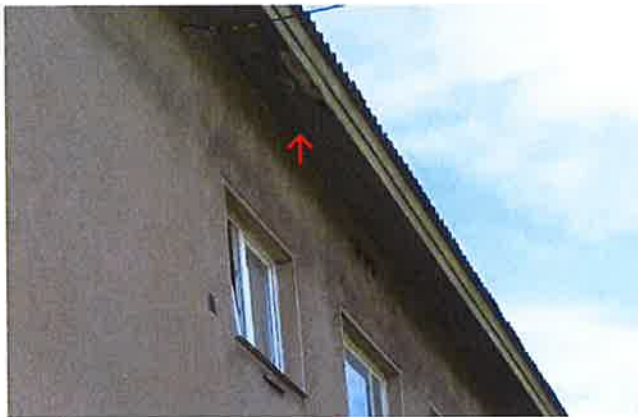
Foto nr.15

Katusel puudusid vihmaveerennid ja torud. Vihma ja lume sulamise vesi valgub otse räästa laudisele ja fassaadile. Räästa laudisel näha märgumisest tingitud kahjustuste jäljed. Laudis vajab väljavahetamist. Räästakastide laudist ülevaatus ajal ei eemaldatud, kuid suure tõenäosusega tuleb ka sarikate otsi kas tugevdada või sootuks uuendada (vt. foto nr. 15).
