## Termograafilise ülevaatus aruanne

Pildistamise kuupäev: 13.1.2021.a.

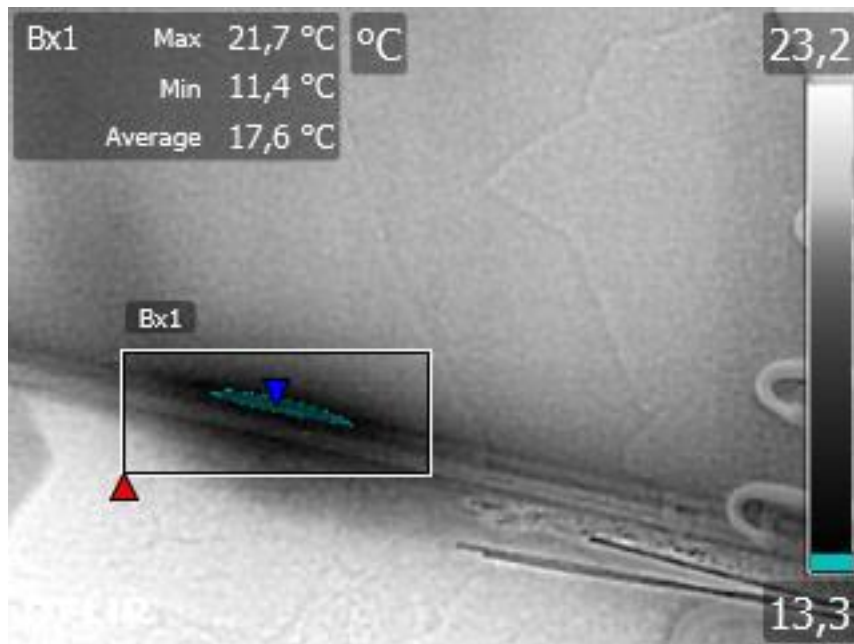
Siin on sinakas värv tähistamas ebapiisavat pinnatemperatuuri. Analüüsis kasutatud nurkade-liitekohtade rahuldava taseme indeksit, ehk  $TI=0,61$ . Taseme alarmtemperatuur 13,7 kraadi.

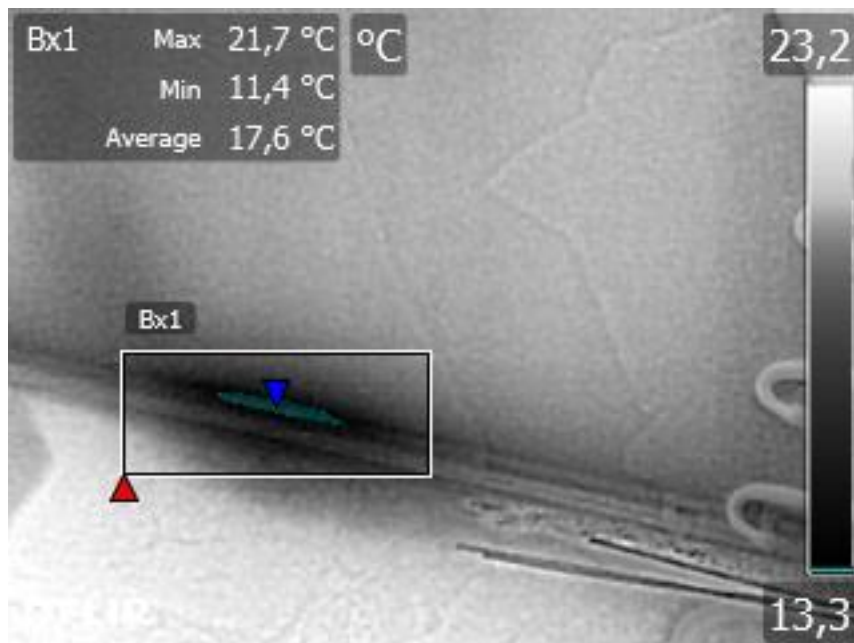
Ebapiisav pinnatemperatuur esines ka juhul kui analüüsis kasutasin mitterahuldava taseme indeksit  $TI=0,60$ , mis ühtlasi märgib kriitilist taset, alarmtemperatuur 13,4 kraadi. Sinakat värvi küll veidivähem aga piiritletud ala min temp selgelt madalam alarmtemperatuurist.

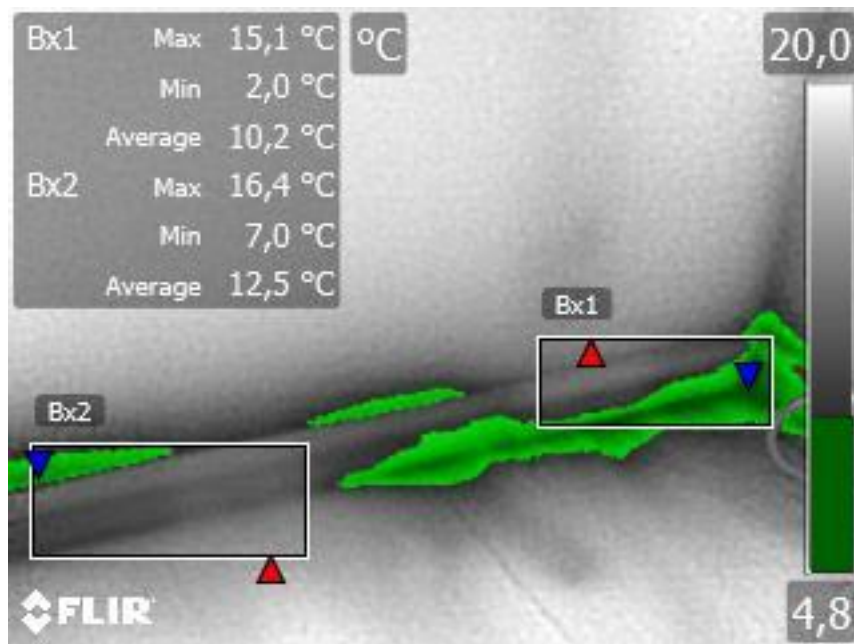
Kriitilised kohad on need kus pinnatemperatuur madalam kui 9,7 kraadi. Valitseva mikrokliima tõttu oht hallituse tekkeks.

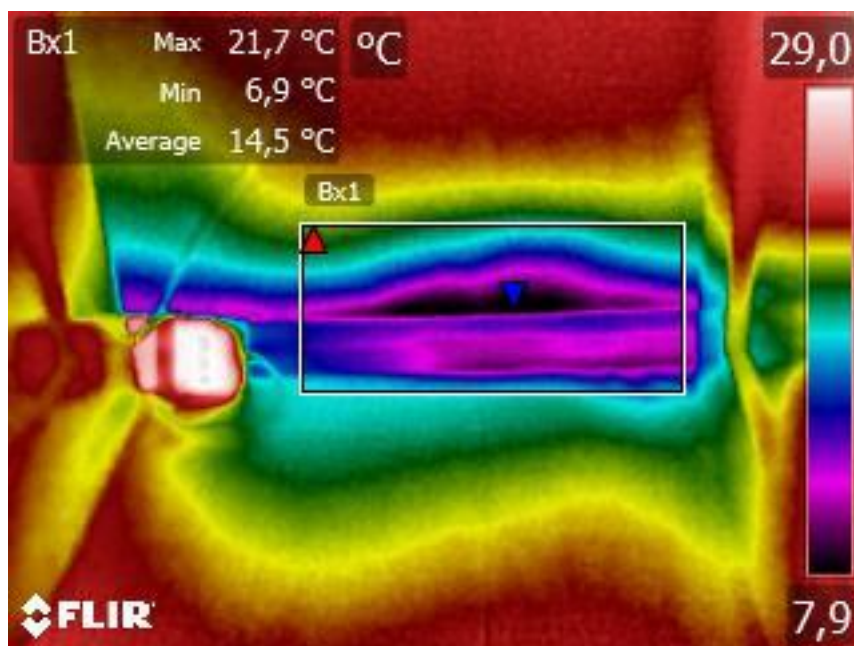
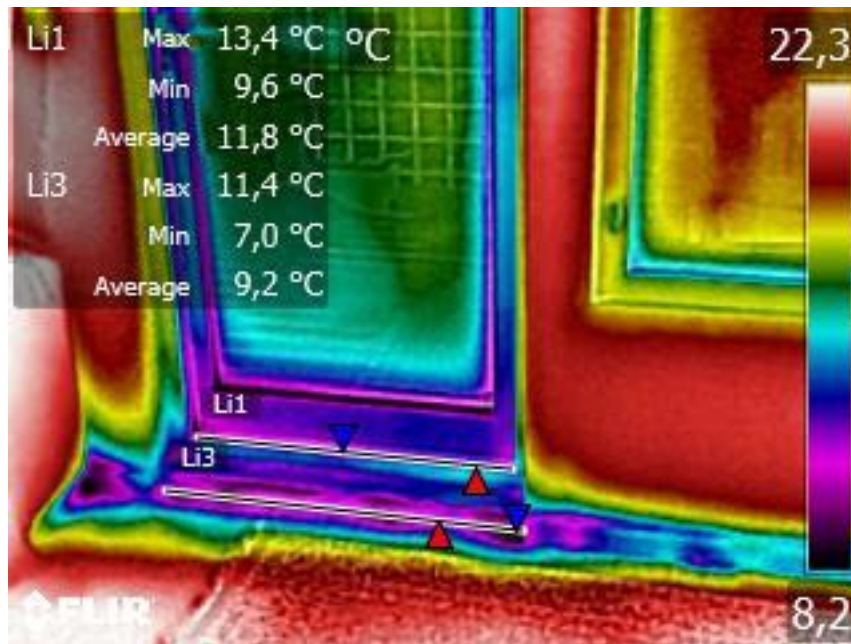
Sellised tumeda värviga alad tähistavad nõrga vastupanuvõimega kohtasid tuulekülmale. Talvel ja tuulise ilmaga võib sellistest kohtadest tunda tugevat külma kiirgust. Akna- ja uksetihendid vajaksid kontrollimist. Tihendite elastsust saab taastada silikonõliga neid määrides.

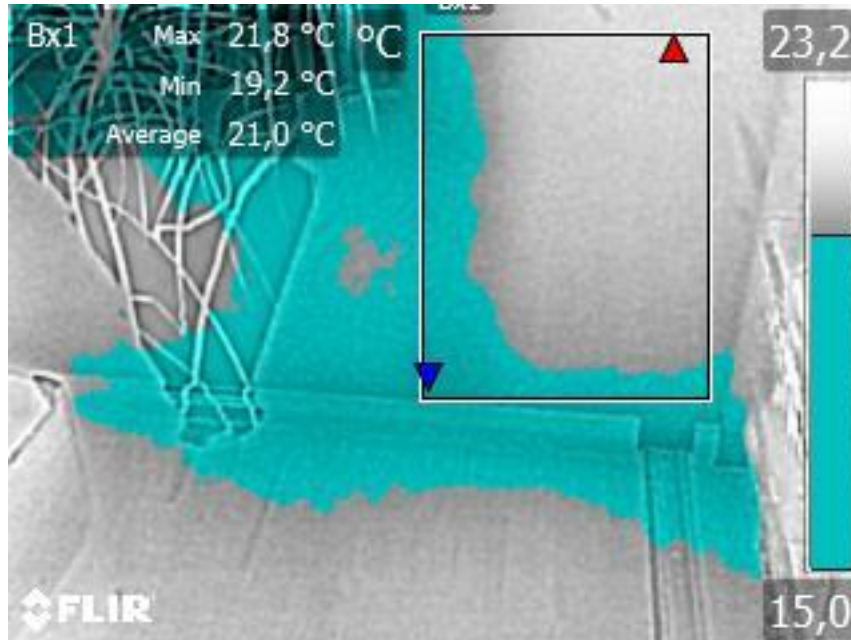
Analüüsis kasutatud seina hea taseme indeksit  $TI=0,85$ , taseme alarmtemperatuuriks hetkel 20,7 kraadi. Sinakat värvi esineb, mis märgib tasemele mittevastavat pinnatemperatuuri (Piiritletud ala Bx1 max ja keskmine temperatuur taseme alarmtemperatuurist kõrgemad, min 1,5 kraadi võrra madalam).

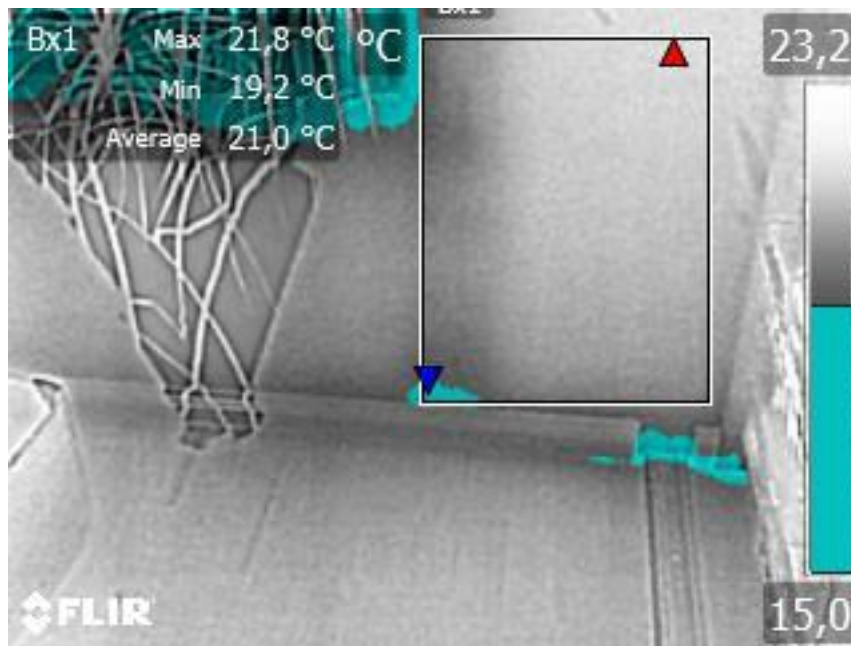
Seina hinnatud rahuldava taseme indeksiga ( $TI=0,81$ ), sinakat värvi nüüd praktiliselt enam pole. Taseme alarmtemperatuur 19,5 kraadi, piiritletud ala Bx1 näidud taseme kriteeriumile vastavad.

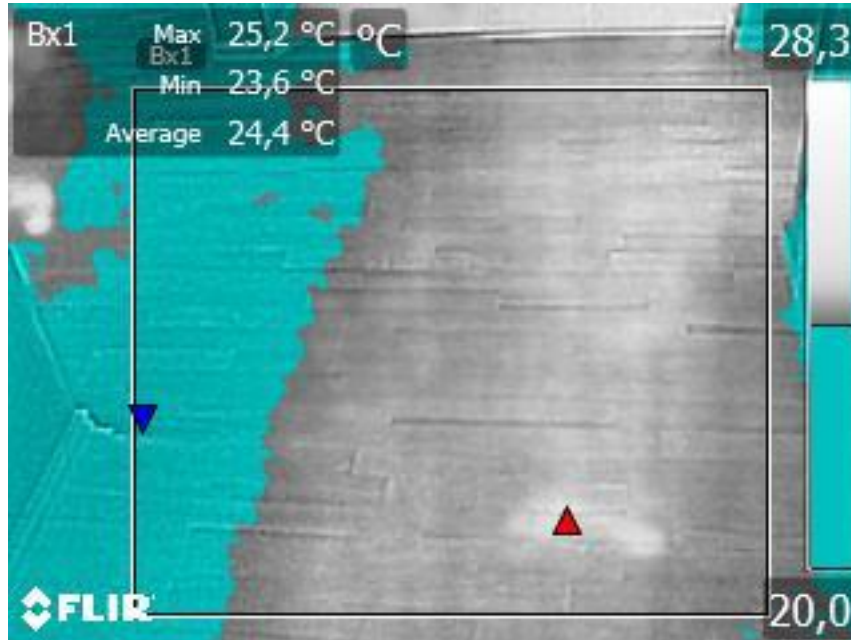
Siin hinnatud pörandat hea taseme indeksiga ( $TI=0,97$ ). Taseme alarmtemperatuur 24,1 kraadi.

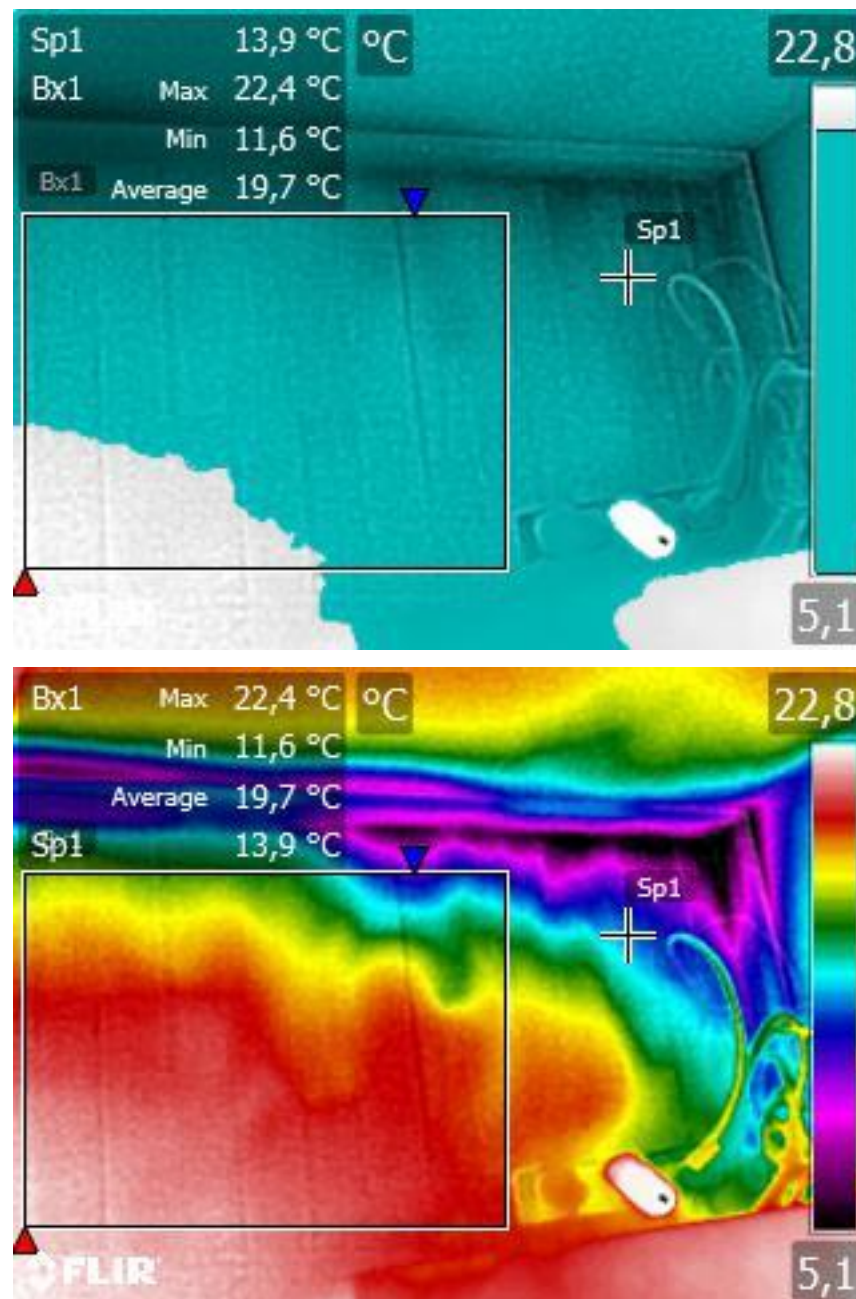
Aga leidis ka põrandat, mille pinnatemp palju madalam rahuldava taseme alarmtemperatuurist.

freshklapid. Seda näitab ka ebatavaliselt kõrge hallitusmarkeri aktiveerumispunkt. Soovitav alustada remonditööde planeerimisega, saamaks maja vundament ja sokkel soojustatud. See parendaks kindlasti maja põrandate ja seina alumiste osade pinnatemperatuurisid ja seeläbi ka elamismugavust kuna tajutav külma õhu liikumine oleks sellisel juhul likvideeritud.
