Antud hoone puhul on tegemist 1960. aastal ehitatud silikatsiidblokkidest seinte ja eterniidist katusekattega paneelelamuga. Täpne seinte ehitusmaterjal on teadmata. Seintes on näha väga halvas olukorras ehitusplokkide vahelised vuugid, millest on tingitud ka suur energiakulu õhuvahetusest. Tsement seinaplokkide ühenduskohtades on pragunenud ja kohati puudub üldse.

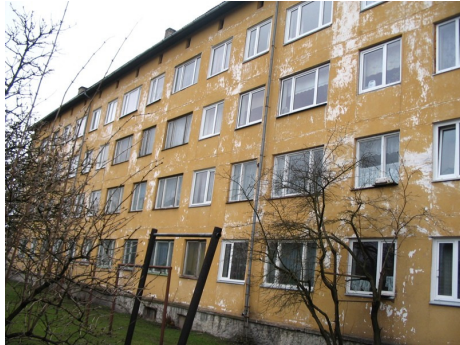
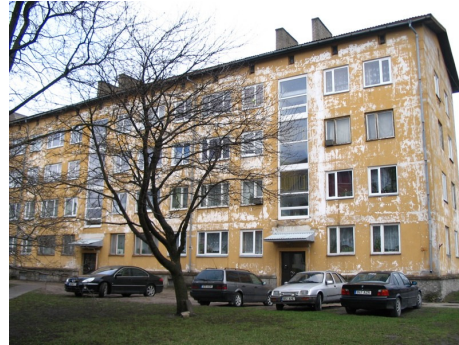
Vaated hoone fassaadist ja tagaküljest

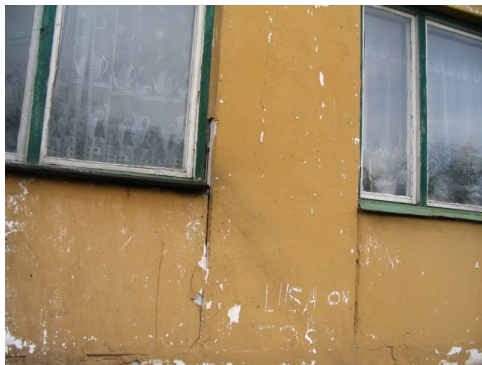
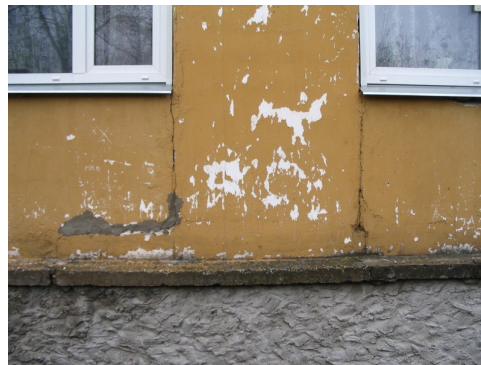
Praod seintes ehitusplokkide ühenduskohtades

Välisseinte soojustamine vahtpolüstürooliga ja krohvimine. Soojustamissoovi korral tuleks silmas pidada hoone sisekliimat ja arvestada ohtudega seoses sisekliima muutmisega (võimalik tekkiv niiskus siseruumides ja sellest tingitud hallitussente teke).

Fassaadisoojustamisel tuleks kaaluda võimalust kasutada mittehingava aga odava vahtporüstüroolplaadi asemel ventileeritavaid välisseinakatteid ja pöörata tähelepanu ehituse käigus tuulutusvahede jätmisele. Võimalusel tuleks eelistada tuulutatud välisseinu vältimaks seinte niiskumist.

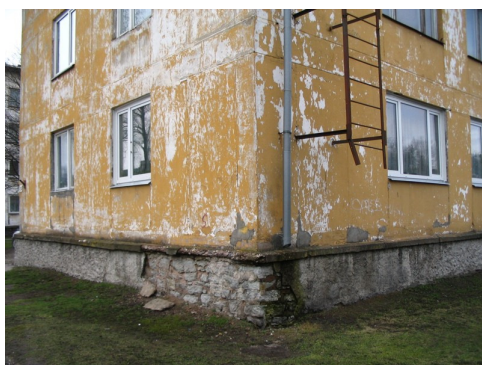
Vihmaveest tingitud vundamendikahjustused

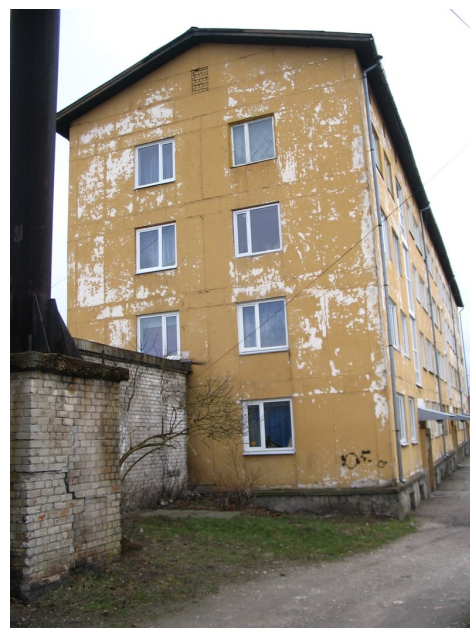
Praod otsaseinas
