## BIOKAHJUSTUSTE EKSPERTIIS

| <b>Objekti lähteandmed:</b> | Kontrollitav objekt on elamu. |
| <b>Ekspertiisi eesmärk ja/või tellija küsimused:</b> | Kontrollida hoone keldri ja korter 2 seisukorda biokahjustuste osas. |
| <b>Ekspertiisi koostamise kuupäev:</b> | 15.02.2021 |

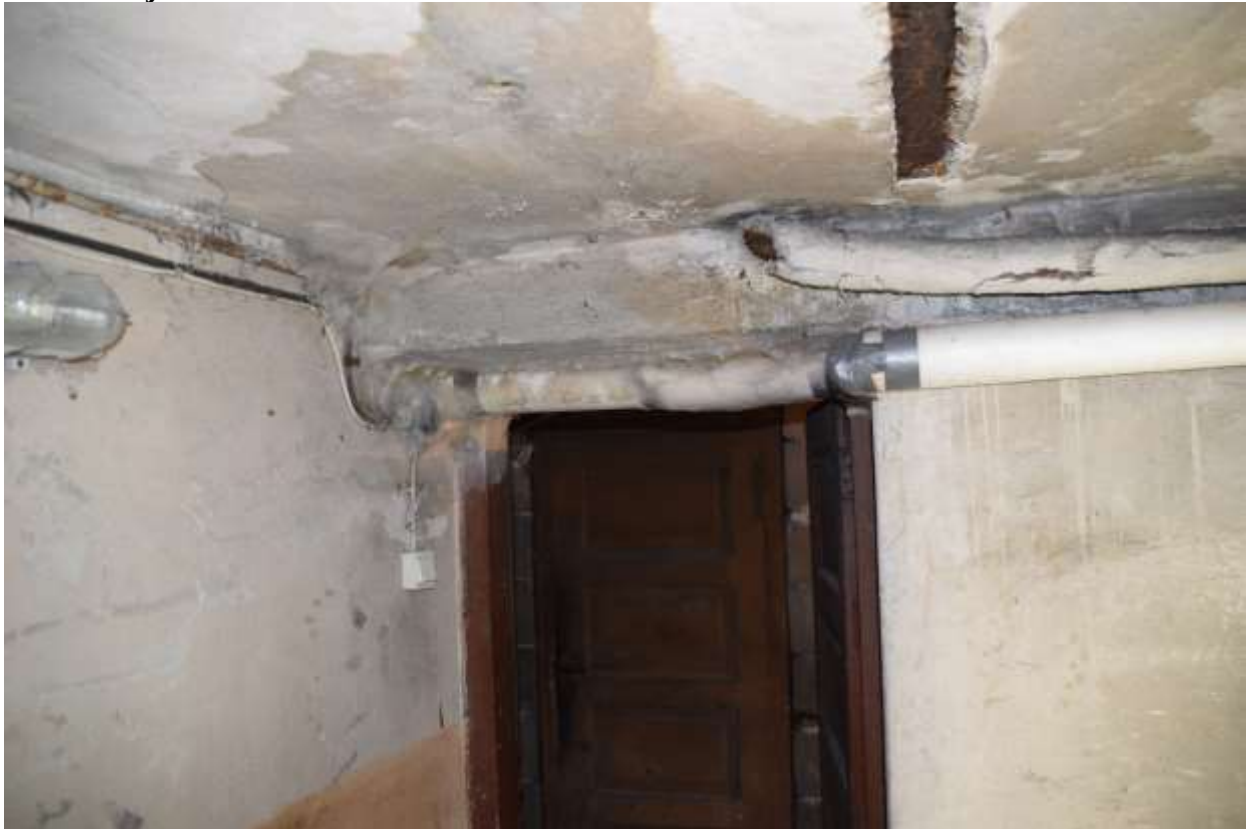
- **Proovist P1 leiti majavammi (*Id Serpula lacrymans*) seeneniidistik ja eosed.** Seenkahjustuse liik vastavalt standardile EVS-EN 335:2013 Puidu ja puitpõhiste toodete vastupidavus Lisa C C.2.2.1. Puitumädandavad kandseened.<sup>[2]</sup> Nimetatud seen tekitab pruunmädanikku ja on kõige kiirema leviku ning kahjustusulatuses majaseen Eestis.

- Majavammi poolt on kahjustatud hoone kelder korter 2 aluses osas ukse piirkonnas (lisa 1, fotod 1 ja 2) ning korter 2 koridori ja köögi puitpõrandad (lisa 2, fotod 3 ja 4). Korter 2 vannitoa põrand on valatud ja kaetud keraamilise plaadiga. Seeneniidistiku võimalik levimine vannitoa põranda vahekihtidesse selgub pärast koridori ja köögi põranda avamist.
- Kahjustus on tekkinud suure tõenäosusega pärast korteris olnud veeavariid ning on hetkel aktiivne (seeneniidistik areneb edasi).

Foto 1. Keldris ukse kohal paiknev majavammi seeneniidistik.

- Teisaldada keldris fotol 1 olev uks koos puidust piirdega.
  - Isoleerida ja utiliseerida nõuetekohaselt kahjustatud materjalid.
  - Puhastada kahjustatud pinnad seeneniidistikust ja viljakehadest.

- Puhastada põrandaalune pinnas puitprahist.
  - Teostada korteris ja keldris majavammi termiline ja keemiline tõrje põrandaalusele pinnale, vahelaele ja keldri seintele.

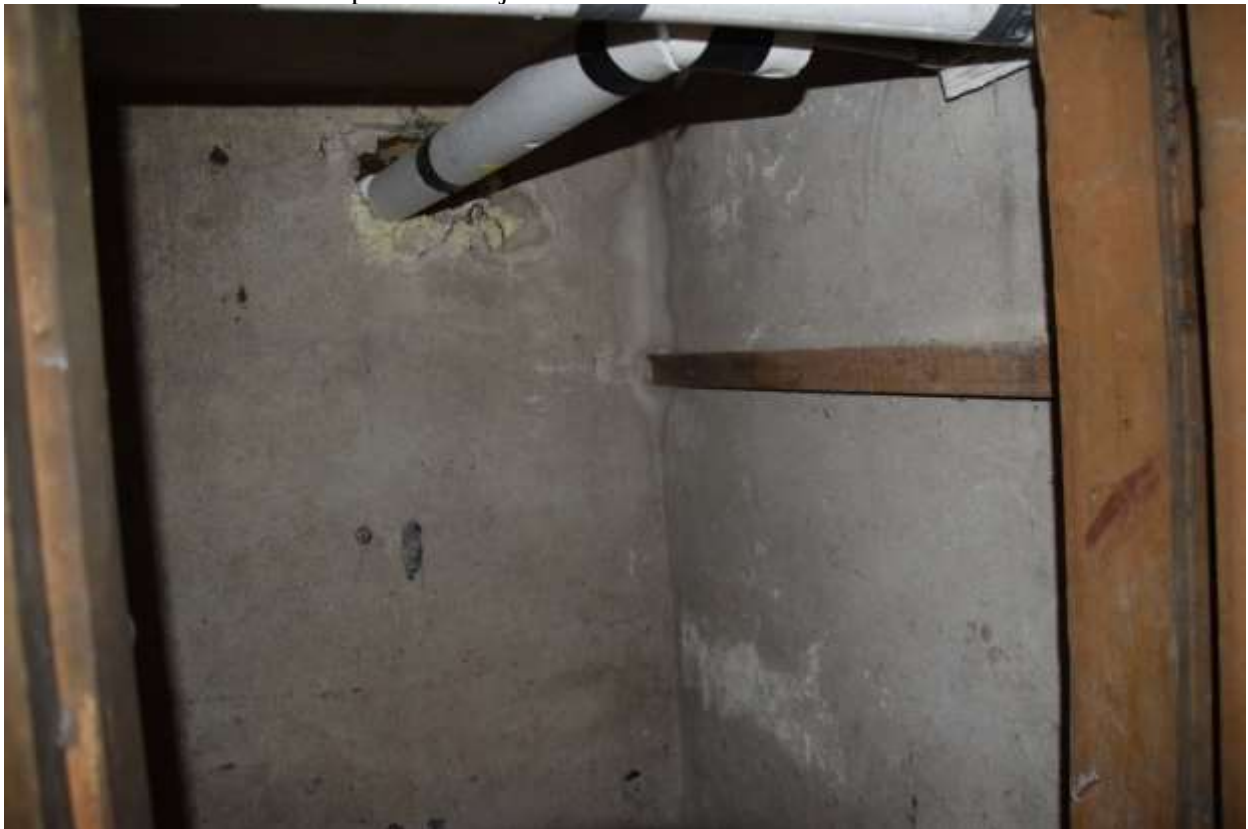
Foto 2. Keldriruumi tagumises nurgas olev majavammi seeneniidistik.

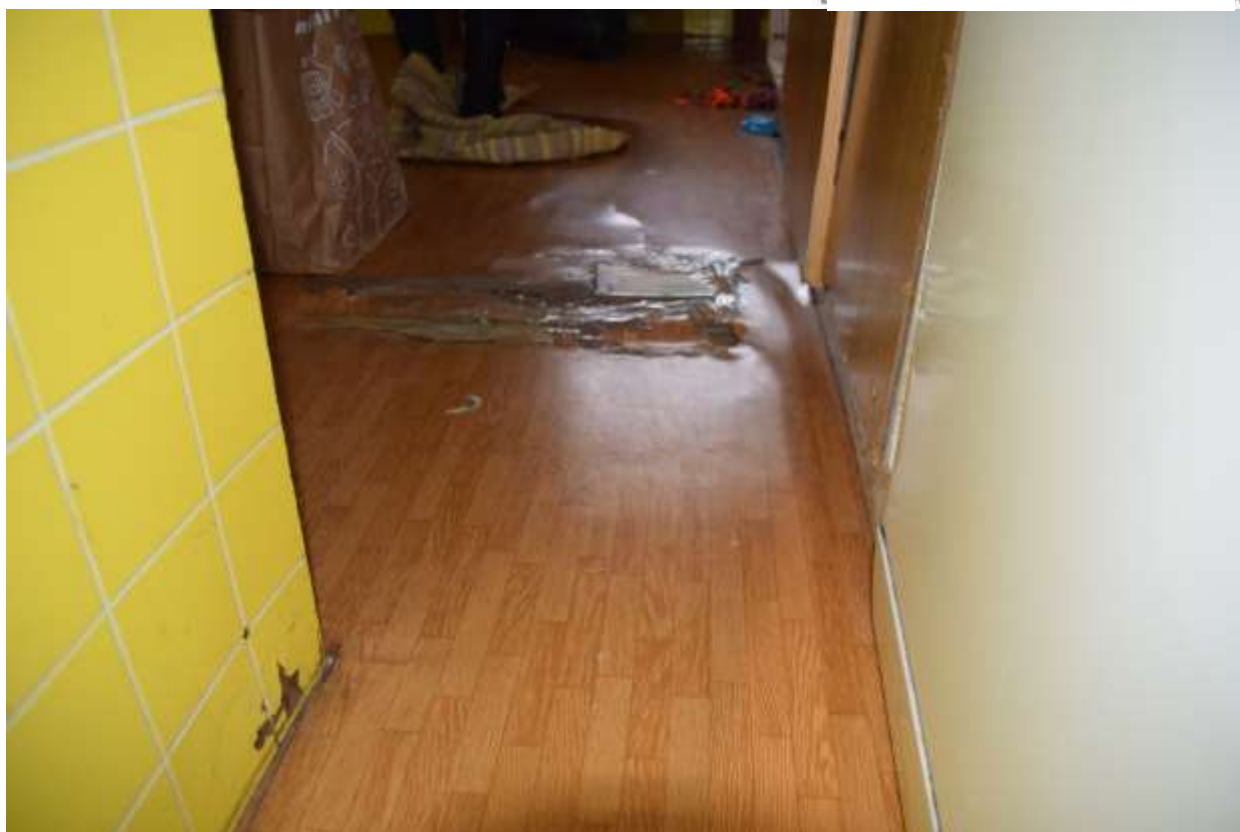
Foto 3. Korter 2 majavammi poolt kahjustatud köögi põrand.

- Avada kahjustatud põrandad korter 2 köögis ja koridoris täies mahus ning teisaldada põrandaalusest kõik puitdetailid kuni valatud vahelaeni. Kontrollida pärast lammutamist vahelae metallkonstruktsioonide kandevõimet ning seeneniidistiku levikut vannitoa põranda alla.

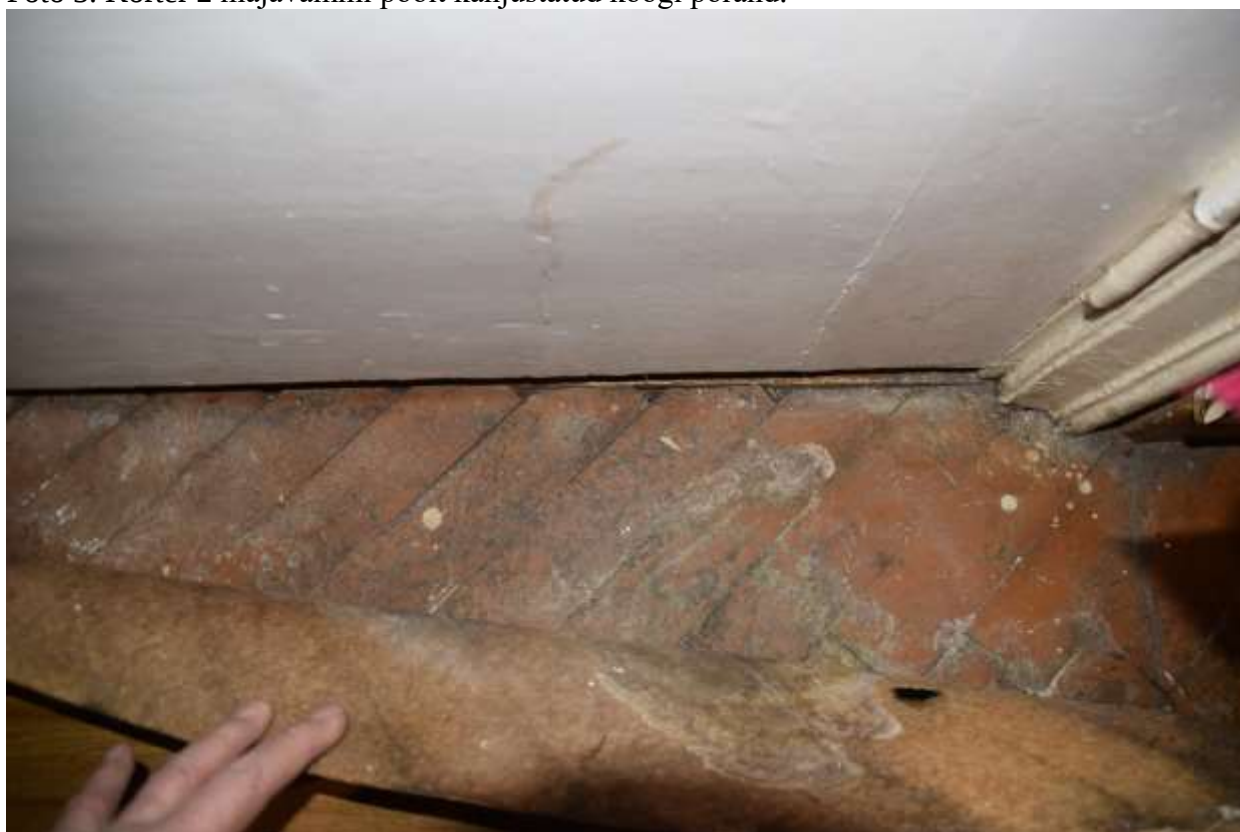
Foto 4. Majavammi kahjustuse tunnused koridori põrandakatte all.
