**OBJEKT:** Harju maakond, Tallinn,

## **VAHELAE TALA EKSPERTARVAMUS**

Ülevaatus teostatud 10.detsember 2020.

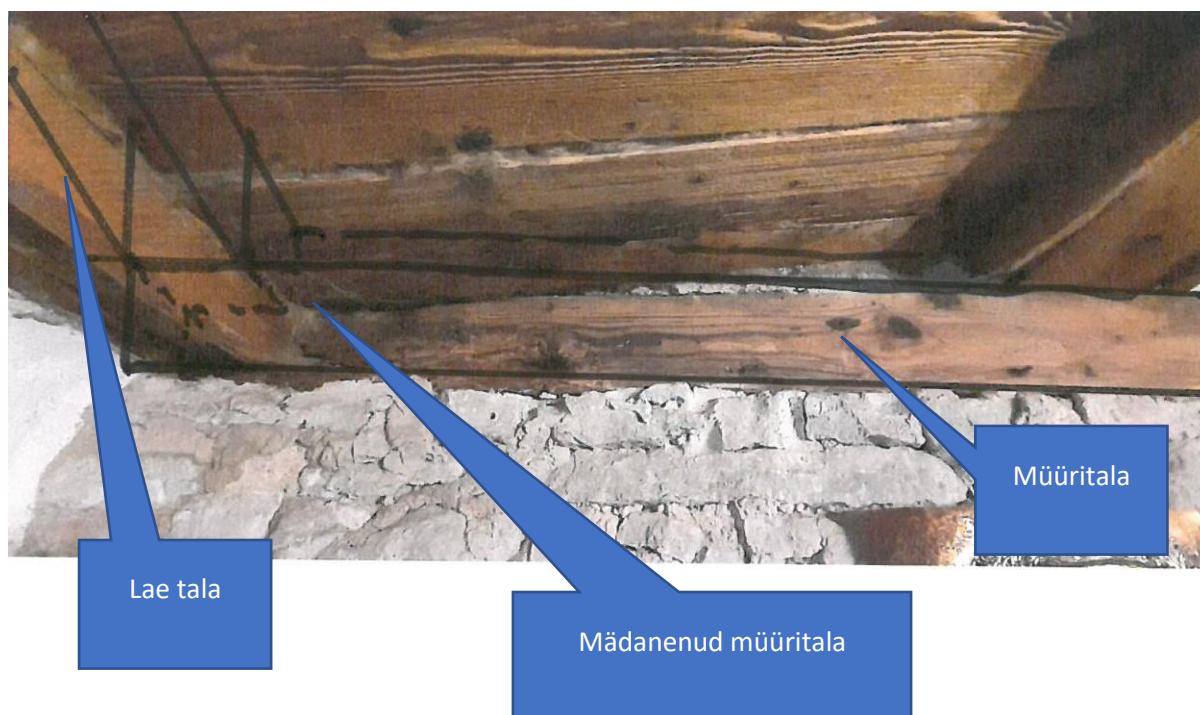
Foto 1.

Ülevaatamisel selgus, et köök-esliku elutoa poolne laenuk on vajunud. Vajumise põhjus on selles piirkonnas täielikult hävinud müürtala ots ja selle peale toetuv laetala, mis on sama moodi kahjustunud. (foto 1;2). Kahjustun koht asub hoone siseõue nurgas, mille kohal asub katuse neel ja põhjuseks võib olla neelu läbijooks (Joonis 1.) Lae läbivajumise ulatus on antud punktis ca 200mm.

Läbivajumine ja kahjustunud tala otsad **võivad põhjustada köögi lae varingu.** Kontrollida tuleb kõigepealt katuse olukorda selles osas ja tagada katuse veepidavus ja kondensvee äravool. Seejärel tugistada köögi lagi ja teostada tala otste plommimine ja tagada lae püsivus.
