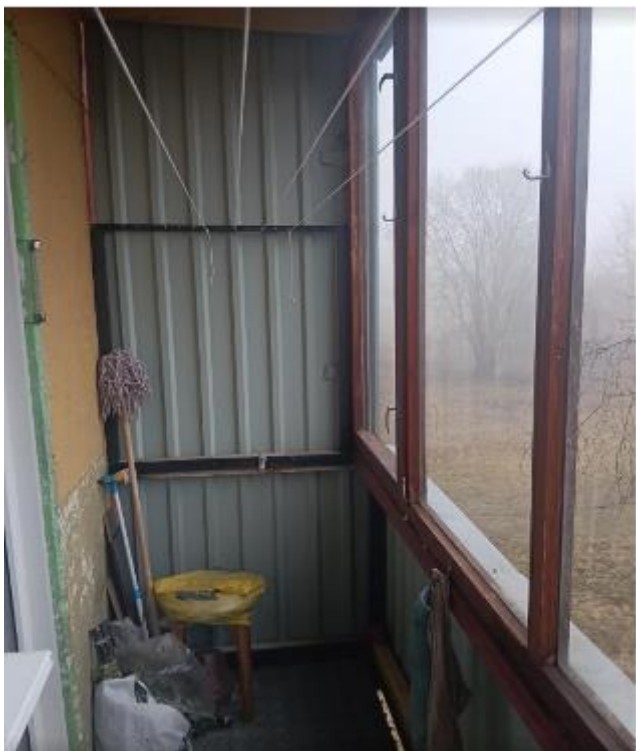
Foto 1. krt.4 Puitraamidega aknad, rõdu otsasein seestpoolt.

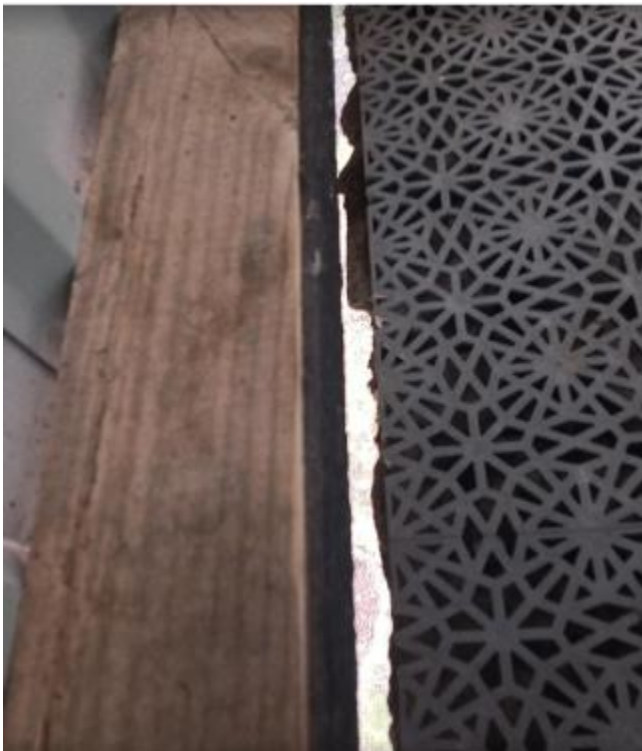
Foto 2. krt 4. Rõdupõranda välisserv lagunenu

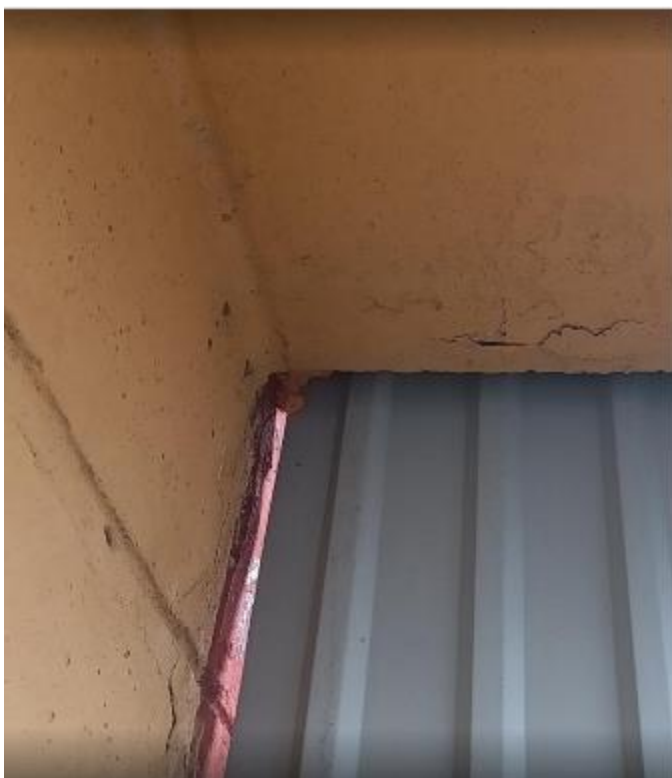
Foto 3. krt 4 Laes pudenemisohtlikud betooni tükid.

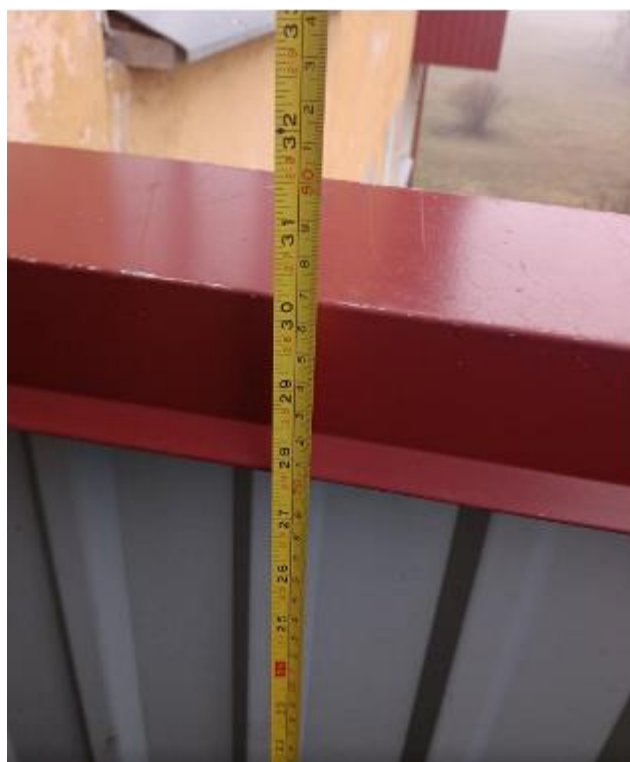
Foto 4. krt 6 Välispiirde kõrgus 77cm. Alla normi.

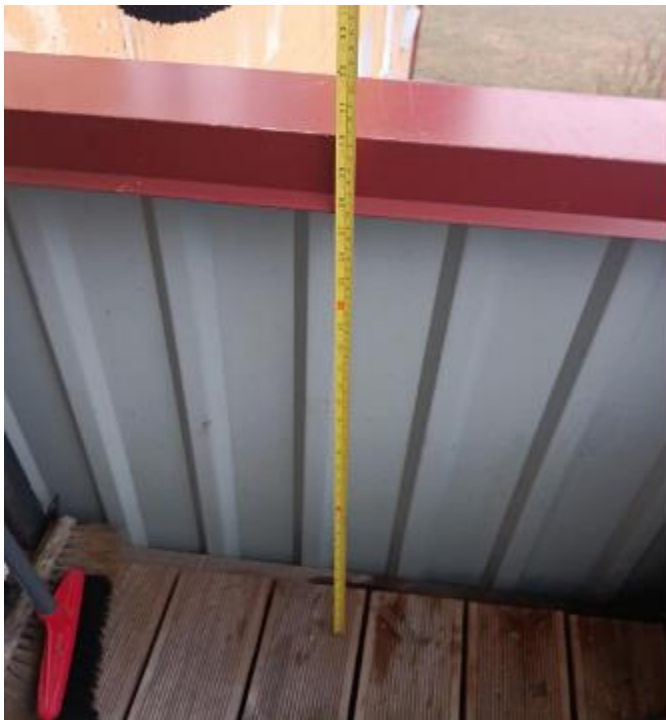
Foto 5. krt 6 Välispiirde kõrgus pole normidele vastav tänu põrandale paigaldatud puitresti tõttu.

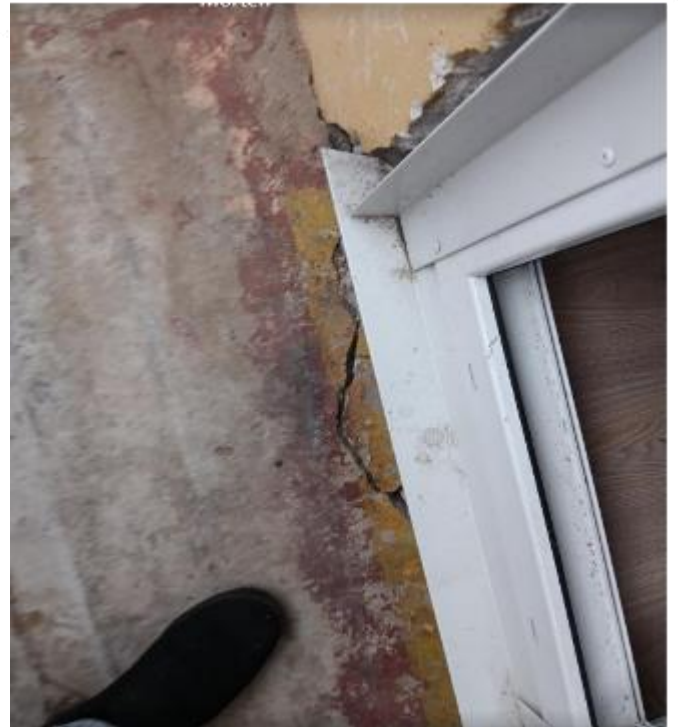
Foto 6. krt 7 Põranda kaldekihis pragu, põranda ja seina liitekoht pole veekindel, vesi võib pääseda konstruktsioonidesse ja tekitada alumise korruse korteris vee ja niiskuse kahjustusi.

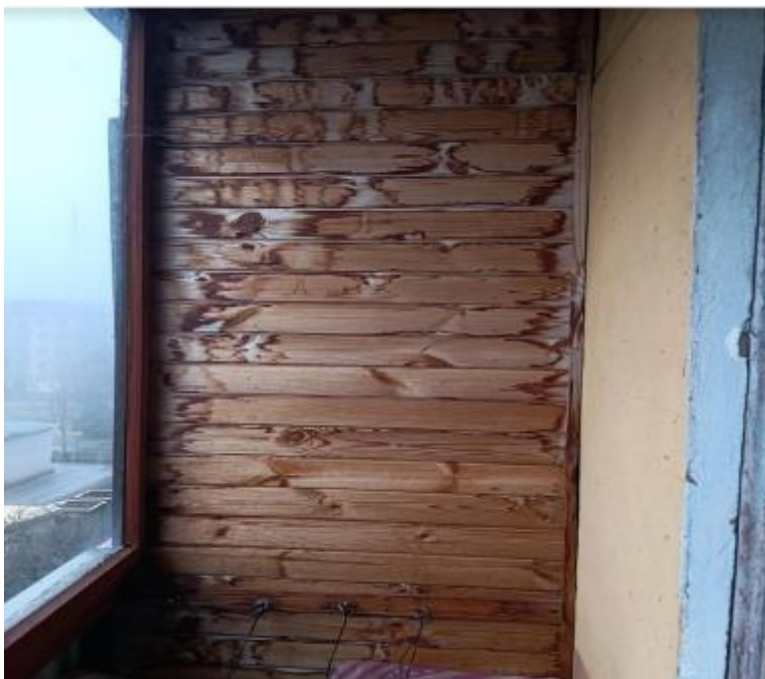
Foto 7. krt 12 Puidust tehtud otsasein.

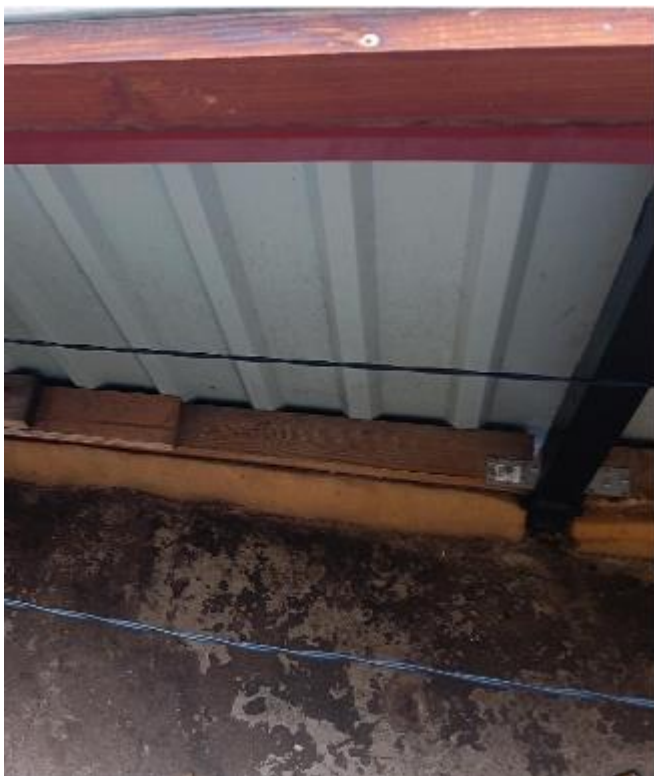
Foto 8. krt 12 Välispiirdel puuduvad alumised metallist L nurgad mille külge peaks pruss kinnituma, pruss on paigaldatud nurgikutega metallpostide külge.

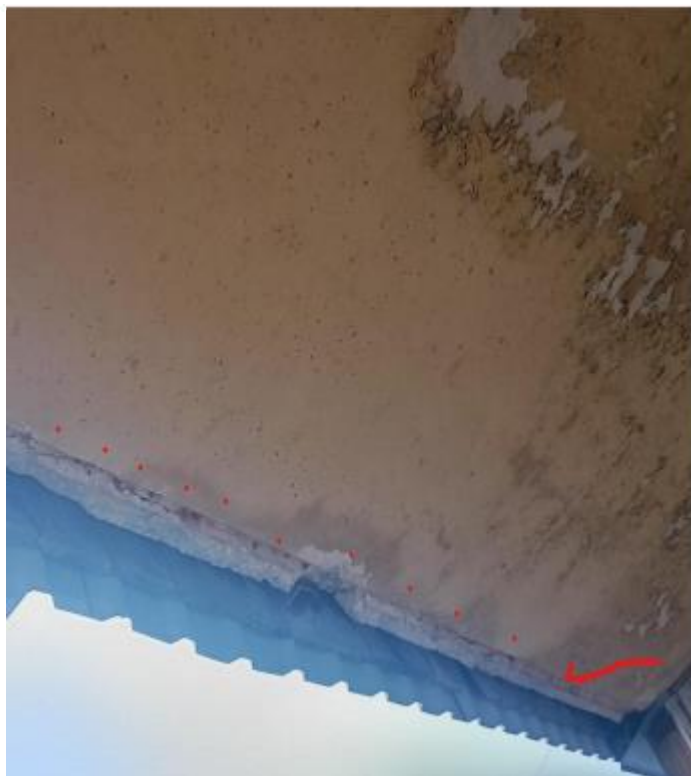
Foto 9. krt 21 lagi avariiline, lae välisservast on kukkunud betooni ja armatuur on nähtaval.

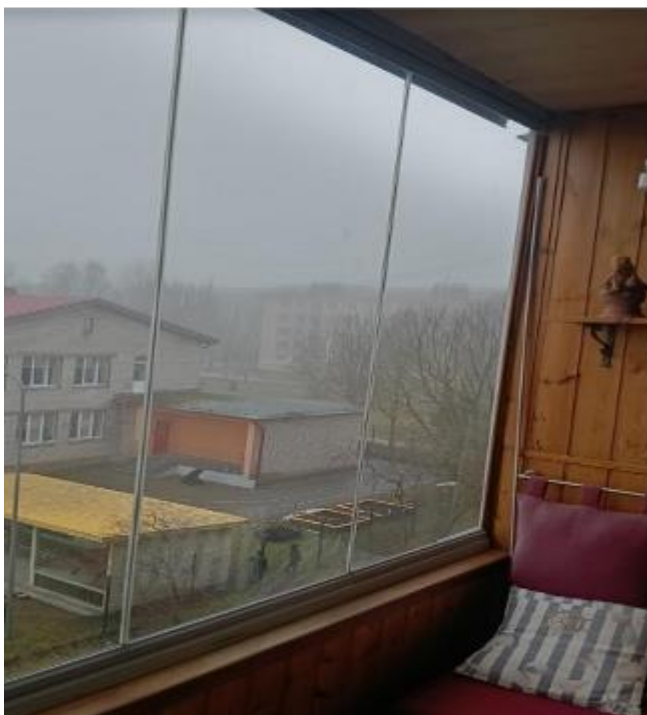
Foto 10. krt 24 Kinni ehitatud rõdu, raamideta klaasid.

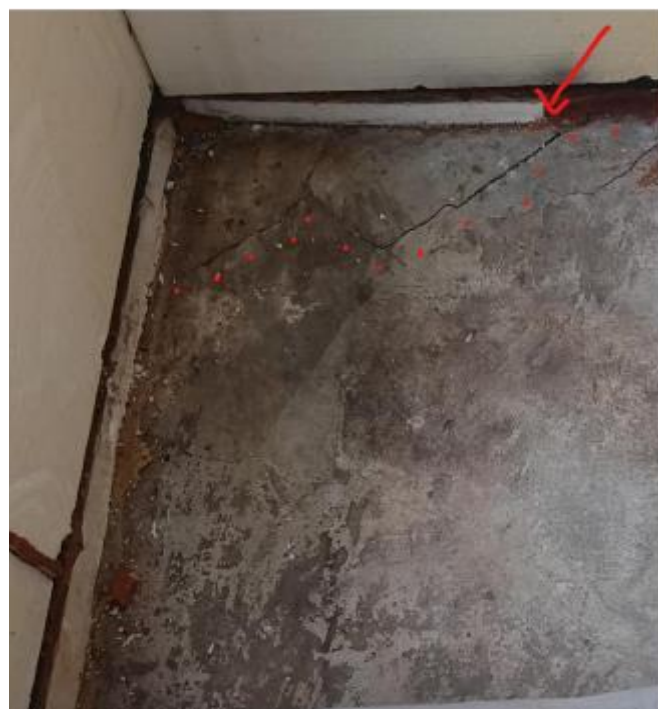
Foto 11. krt 25 Põranda kaldekihis praod. Põrand on ehitatud umbseks.

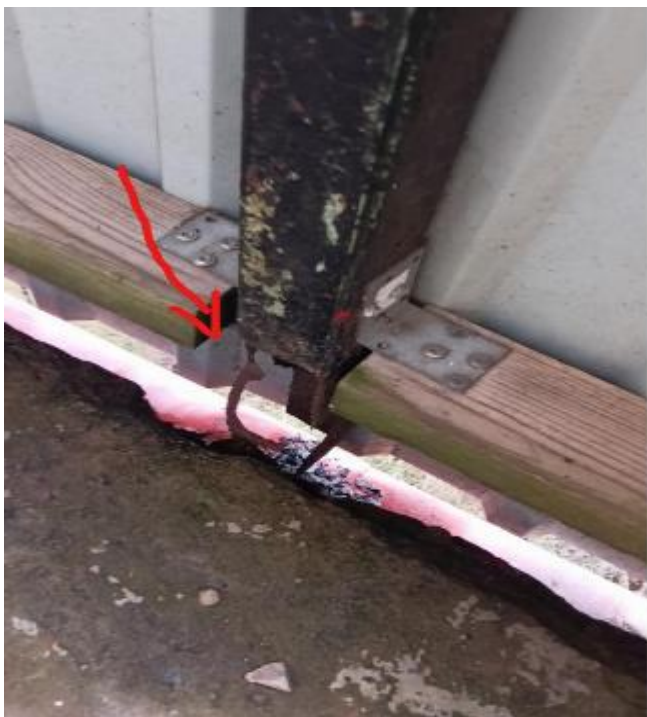
Foto 12. krt 28 Päärde post on läbi roostetanud. Kinnituskoht põrandaga puudub.

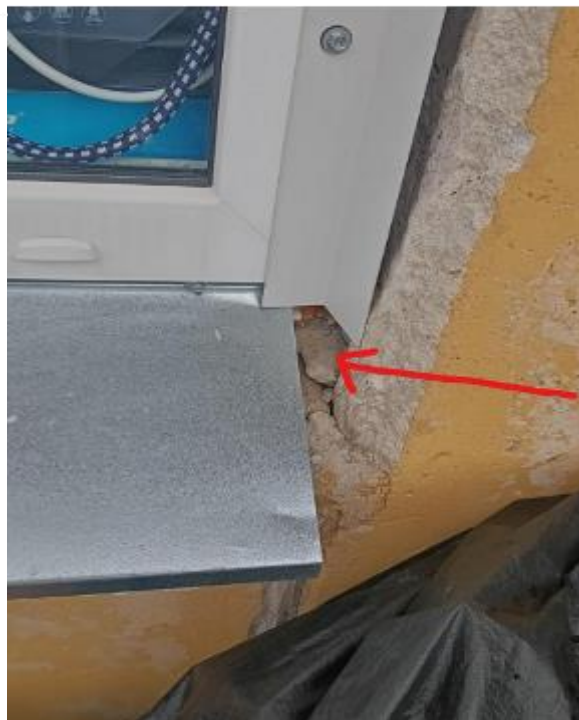
Foto 13. krt 28 Aknapleki ja akna ümbrus tihendamata, vesi/niiskus võib pääseda konstruktsioonidesse.

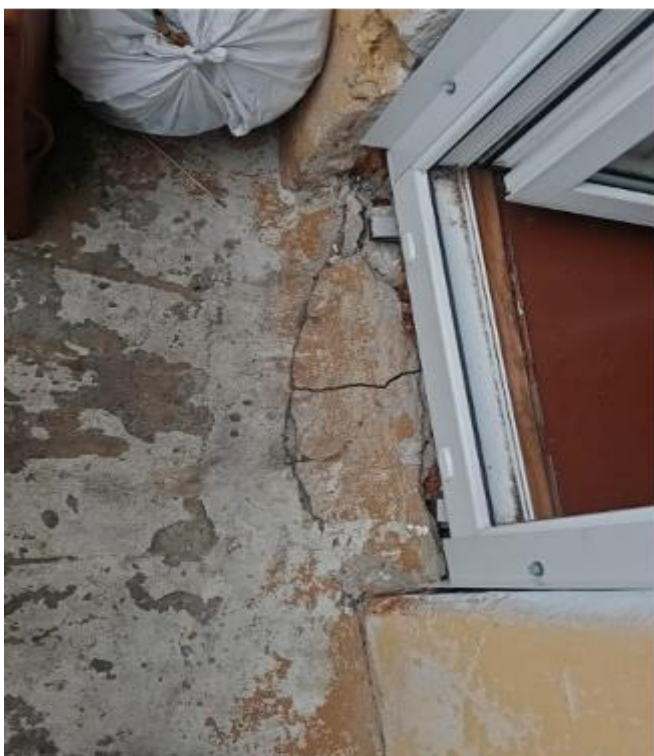
Foto 14. Krt 28 Puudub rõduukse plekk, kaldekihis on praod ja ukseümbrus ei ole vee- ega niiskusekindel.

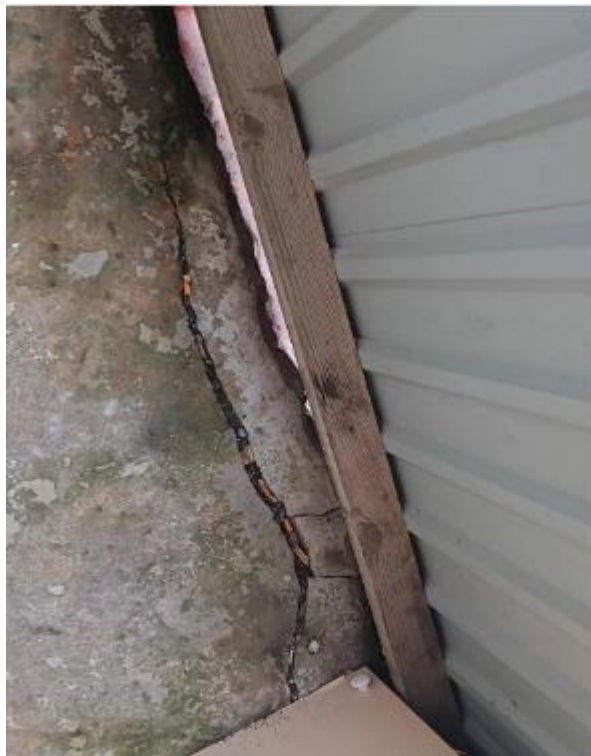
Foto 15. krt 28 Põranda välisservas kukkumisohtlikud betoonitükid.

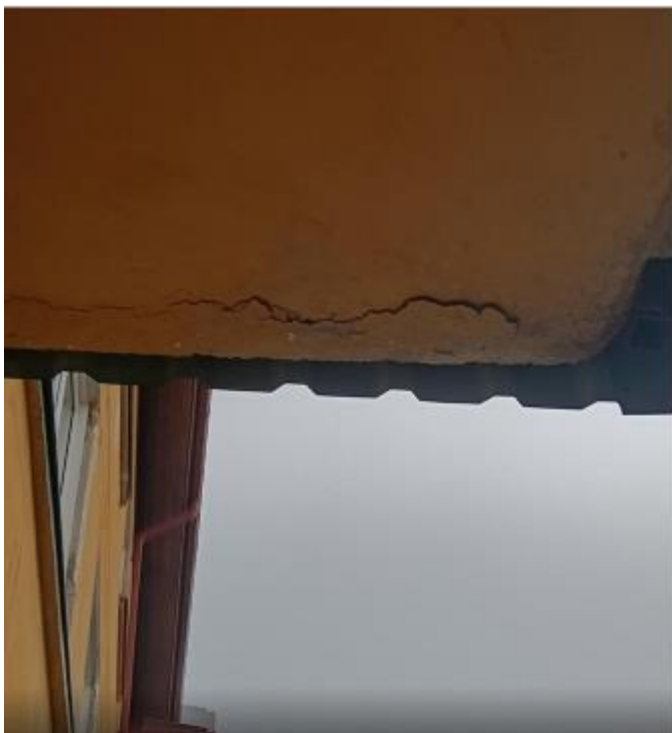
Foto 16 krt 36 Laes pudenemisohtlikud tükid.

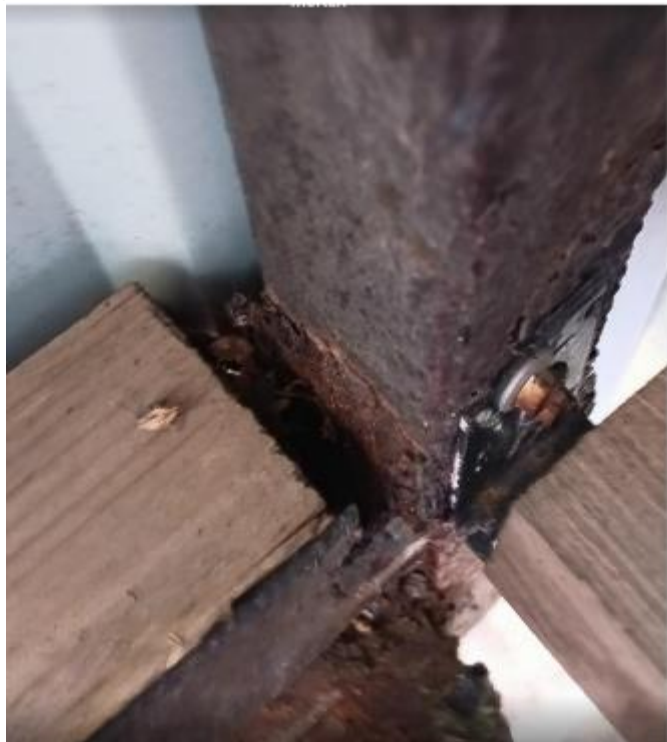
Foto 17 krt 36 Välispiirde alumine L raud läbi roostetanud.

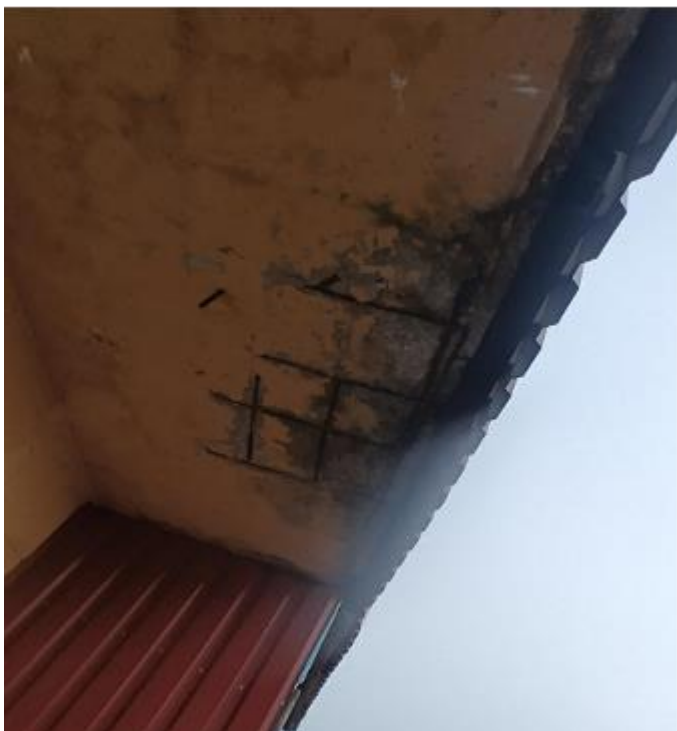
Foto 18. krt 37 Avariilises korras lagi, rõdu tuleks ajutiselt toetada ja hiljem täielikult uus rõdu teha.

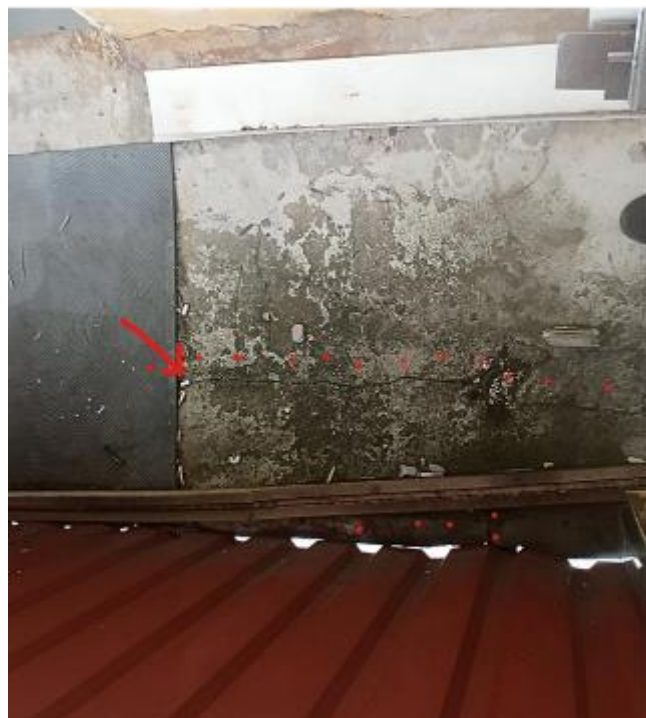
Foto 19. krt 37 Põranda kaldekihis praod.

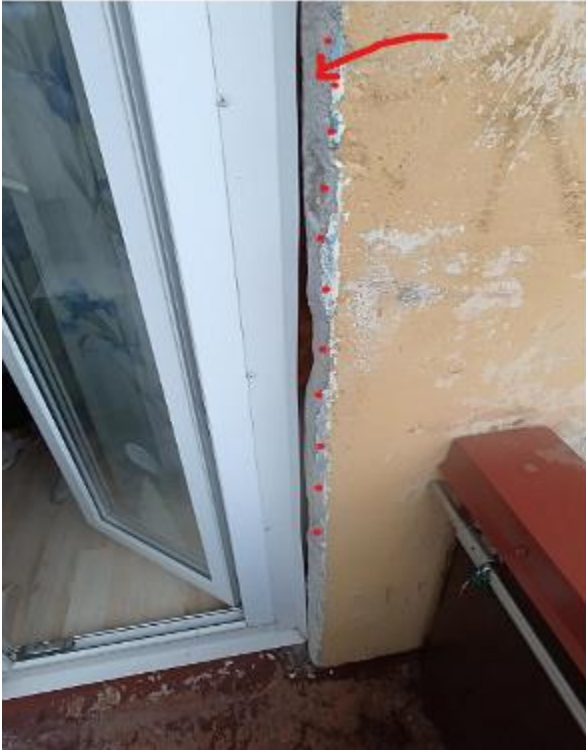
Foto 20. krt. 37 Rõdu ukseümbrus pole tihendatud, niiskus ja vesi võib pääseda konstruktsioonidesse.

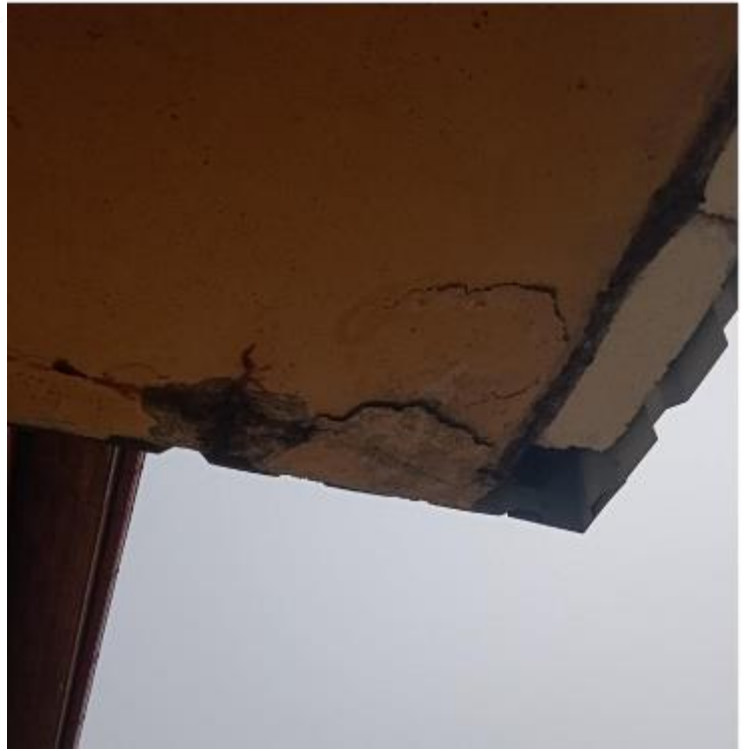
Foto 21 krt 38 Laest betooni pudenenud, armatuur nähtaval.

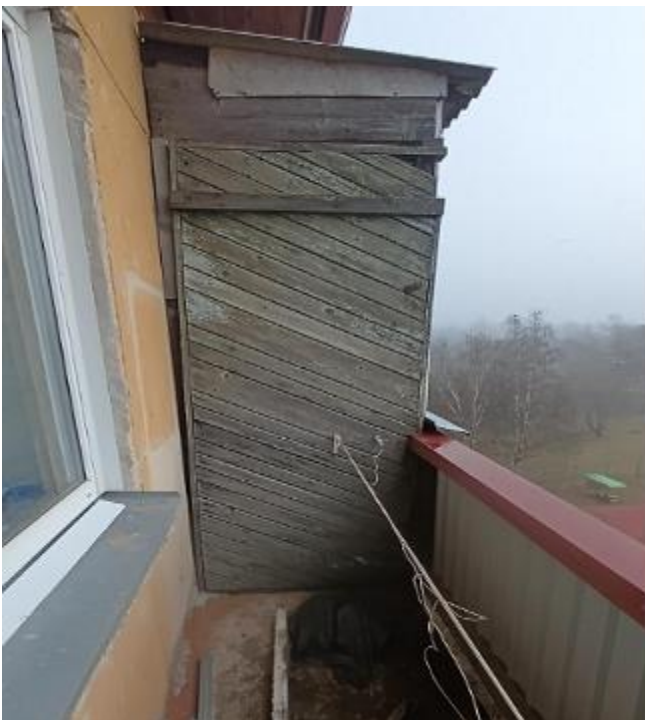
Foto 22. krt. 38 Ilma varikatuseta rõdu, vahesein naaberrõduga tehtud puidust.

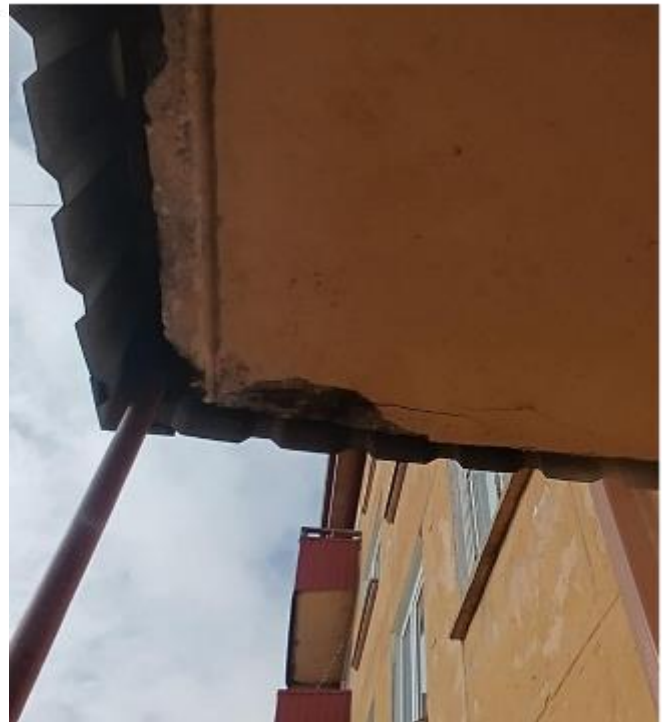
Foto 23. krt 44 Laest pudenenud betooni, armatuur nähtaval, praod.

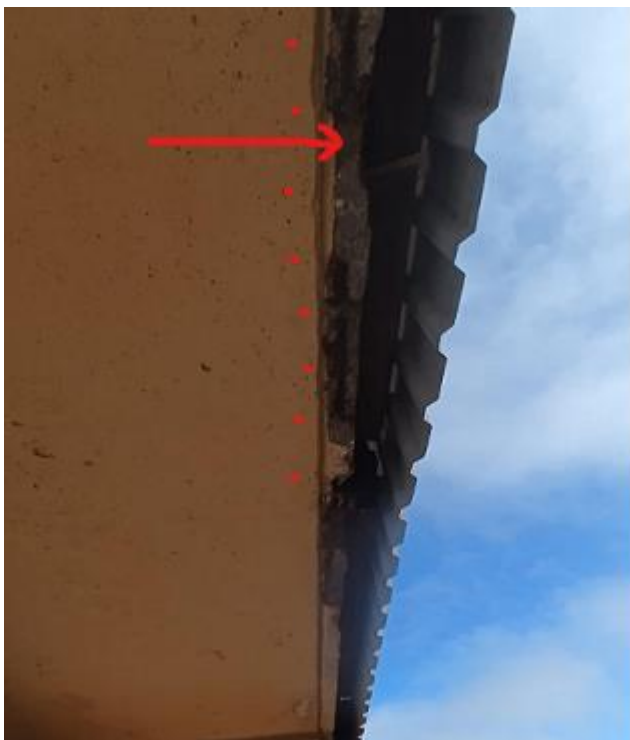
Foto 24. krt 44 Lae välisserv lagunenud, betooni on pudenenud ja armatuur on nähtaval.

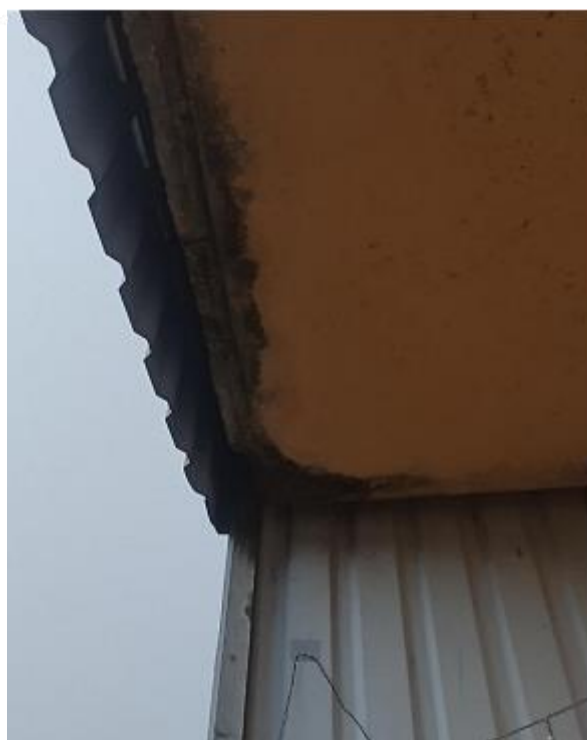
Foto 25. krt 52 Lae välisserv lagunenud, betooni on pudenenud ja armatuur on nähtaval.

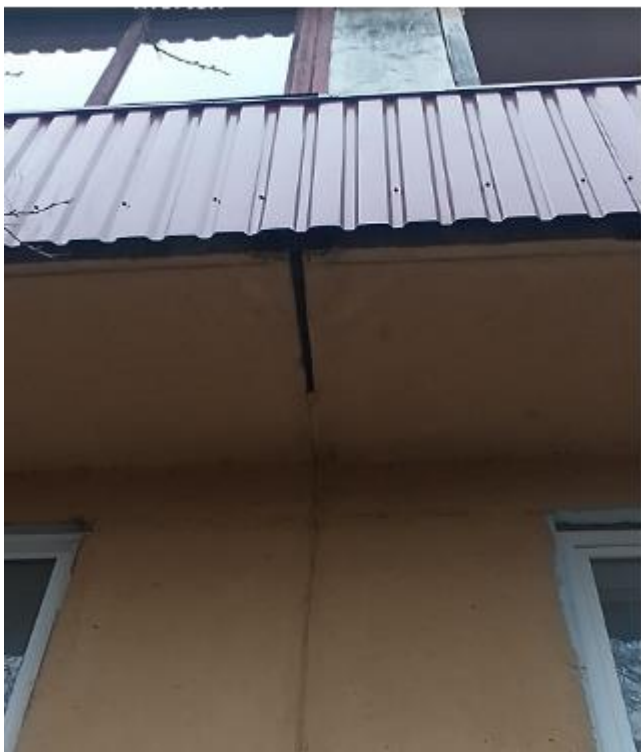
Foto 26. Lagunenud rõdupõranda paneelide vahelised vuugid on lagunenud.

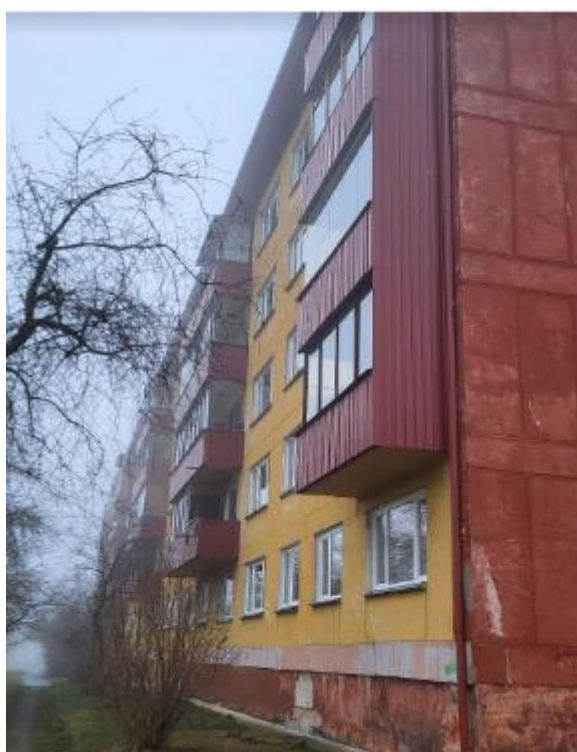
Foto 27 ühekordsed rõdud kaetud otstest plekiga täies ulatuses alt-üles.

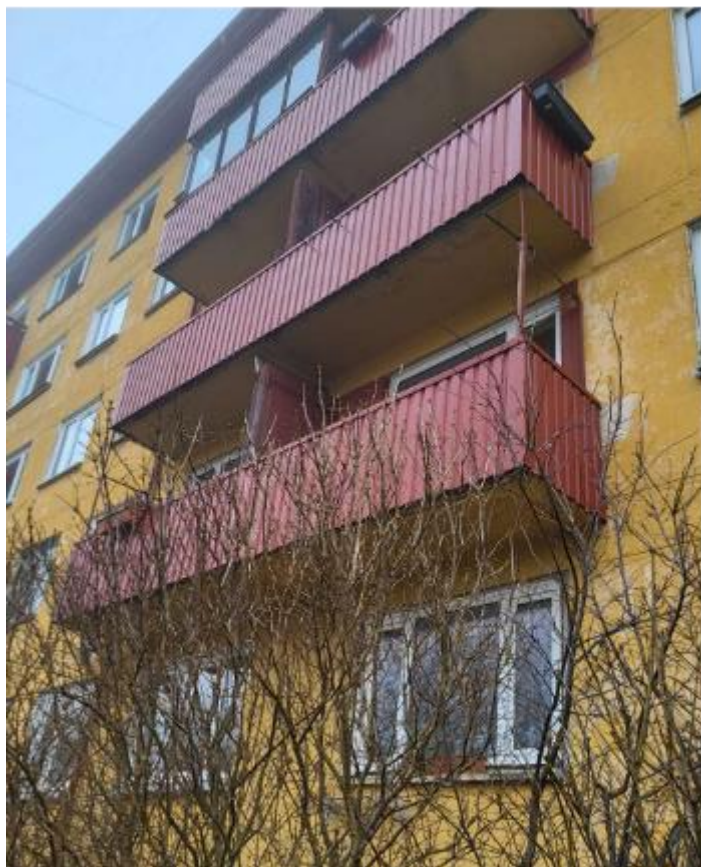
Foto 28. Kahekordsed rõdud, kus põrandal 2 paneeli ning paneelide vahel vuuk ning vahesein
