EHITISE AUDIT

KOHILA PABERIVABRIKU VANA KATLAMAJA 2 RUUMI AJUTINE KASUTUS

AS INFRAGATE Eesti

Tallinn, mai 2021

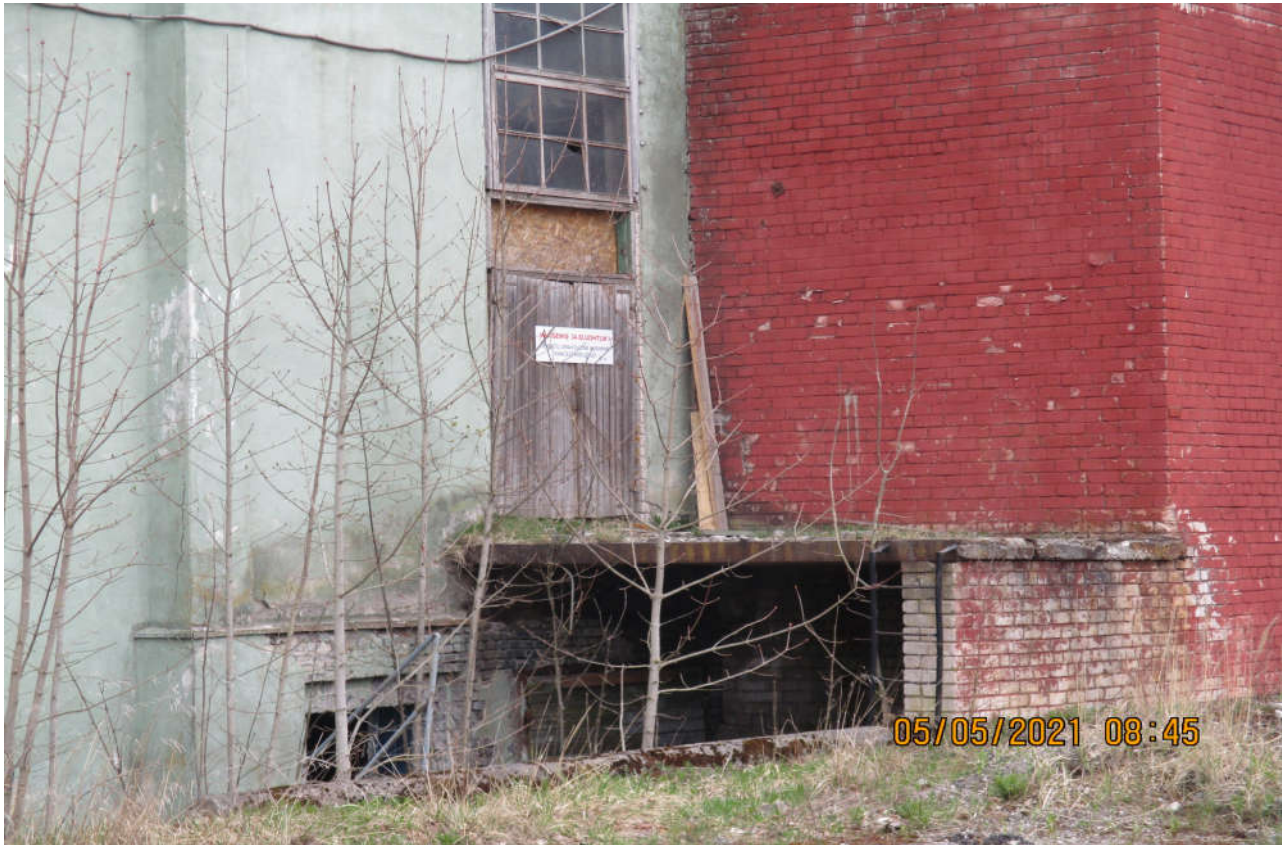
Ruumi IV välisuks paikneb ca. 1,5 m kõrgusel raudbetoonplatvormil keldritrepi kohal, millel on vaid kitsas terasest ülesronimise redel. Platvorm on ilma piireteta. Väljasolevale asfaltkattega platsile pääseb territooriumile tavakasutatavat sissesõiduteed mööda ning ka lähedaloleva jalgvärava kaudu (praegu alaliselt mittekasutatav). Vana Katlamaja hoone idafassaad sissepääsu pool on rahuldavas seisukorras aga alla platvormile võib pudeneda tükke purunenud akende küljest.

Foto 2. Sissepääs ruumi IV koos platvormiga Katlamaja hoone idafassaadil

- 4) Sissepääsuplatvormile valmistada ohutu trepp (näiteks puidust, piisava kandevõimega, ca. 1,5 m laiune, käsipuudega) ja platvormi ümber paigaldada ohutuspiirded (puidust, kõrgusega min. 1,1 m). Kontrollida välisukse ohutust ja vajadusel see tugevdada (mh. tuulele) või remontida.

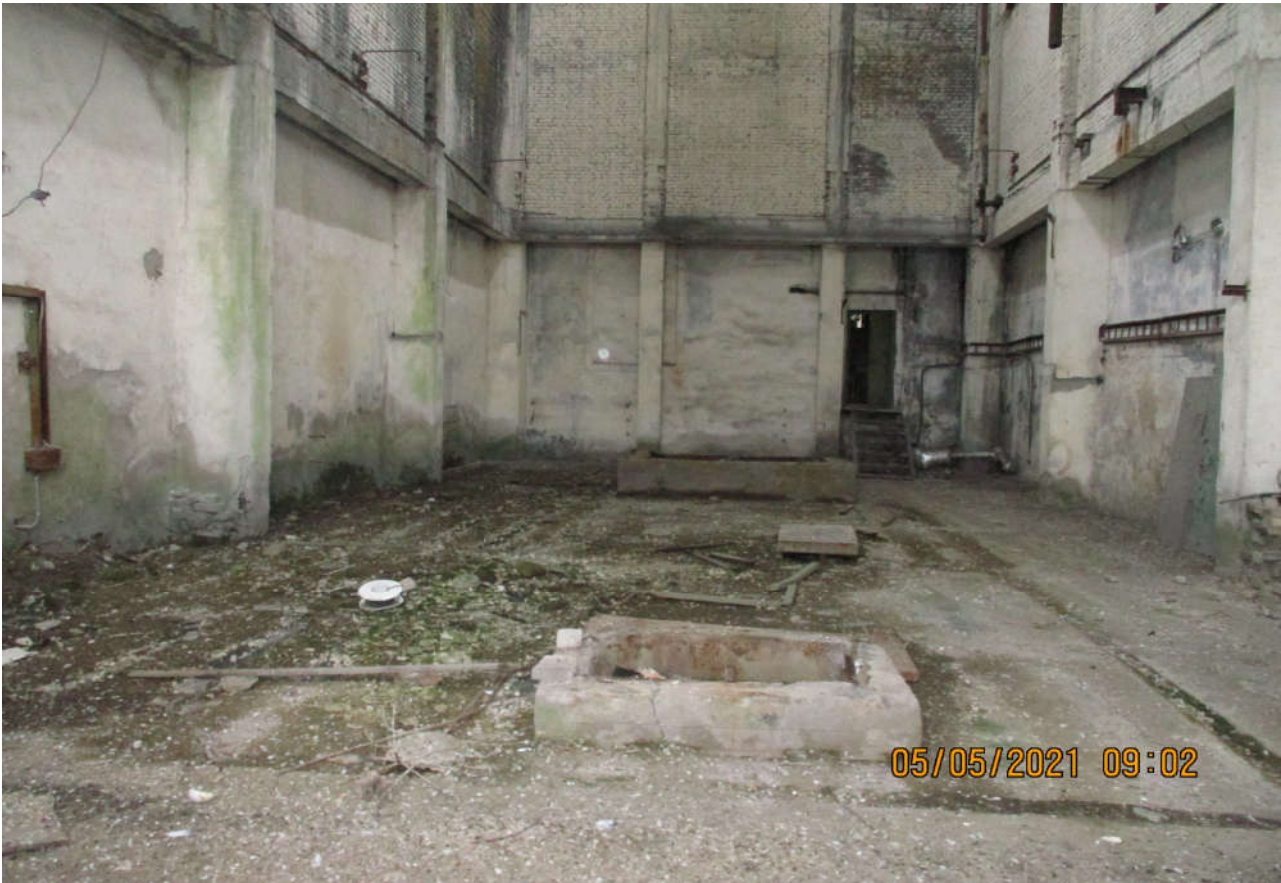
Ruumi põrand on raudbetoonist, mille seadmevundamentides on 2 kandilist lahtist avaust keldrisse. Edasi ruumi V viib madal terasest trepp, mis on roostetanud ja paarist kohast keevitustest lahti.

Foto 3. Ruumi IV põrand (vaade läände ruumi V poole) koos avaustega

- 7) Antud ruumide põrandatelt koristada praht ja lindude väljaheitel.
- 8) Antud ruumide põrandates olevad avasused (kokku 4 tk.) katta piisava kandevõimega ohutute puitlaudisega (vundamendikõrgendused võib lisaks pealt dekoreerida); ruumi V põrandale võib uue katte teha olemasoleva teraslehe peale aga selle otsad toetavana betoonpõrandale.

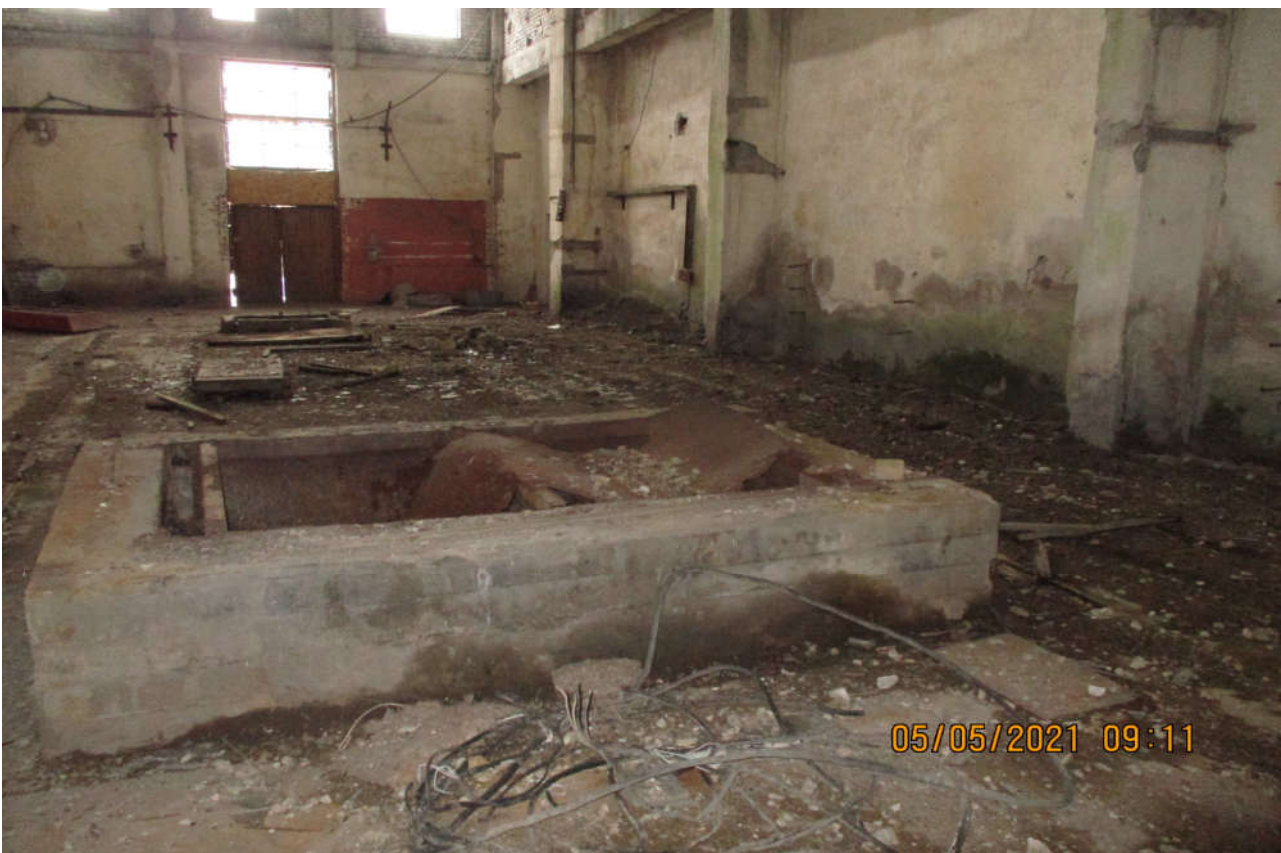
Foto 4. Ruumi IV põrand (vaade itta) koos avaustega

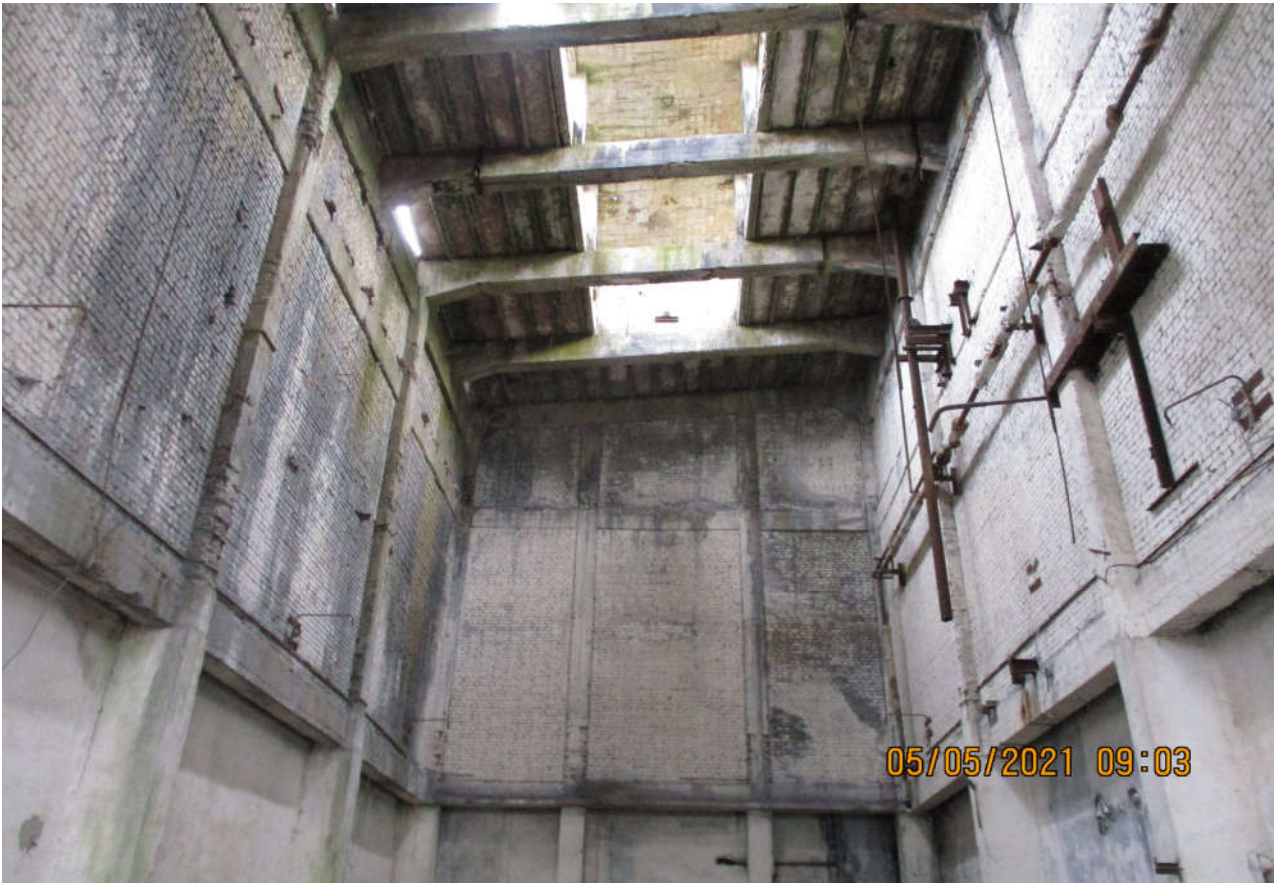
Katuslagi on raudbetoonpaneelidest, katusakende kõrgendusosa on monoliitset raudbetoonist kohapeal valatud.

Raudbetoonkonstruktsioonidel (postid, laepaneelid jm.) on sarrustuse kaitsekihti kohati lahtimurenenud kuigi teras väga roostetanud pole; seinamüüritis on rahuldavas seisukorras.

Konstruktsioonid on amortiseerunud aga kandevõimet hinnanguliselt veel mitte kaotanud. Puidust välisuks ja aknad on ees aga osaliselt lagunenud; katuseaknad on katki ja nende raamid paljuski ripuvad lahtiselt.

Foto 5. Ruumi IV lagi (vaade läände)

- 9) Ruumi IV teatud ilmaoludes (tuul vms.) ülalt tükide allakukkumiskõrgusega katusakende kõrgendusosa alla paigaldada ohutusvõrk (katuselt aknaridade vahele; näiteks nõorist Ø min. 5 mm, silmaga max. 5 cm; kinnitada konstruktsiooni külge tüübelankrutega); see peaks vähendama ka lindude sisselendamise võimalusi.

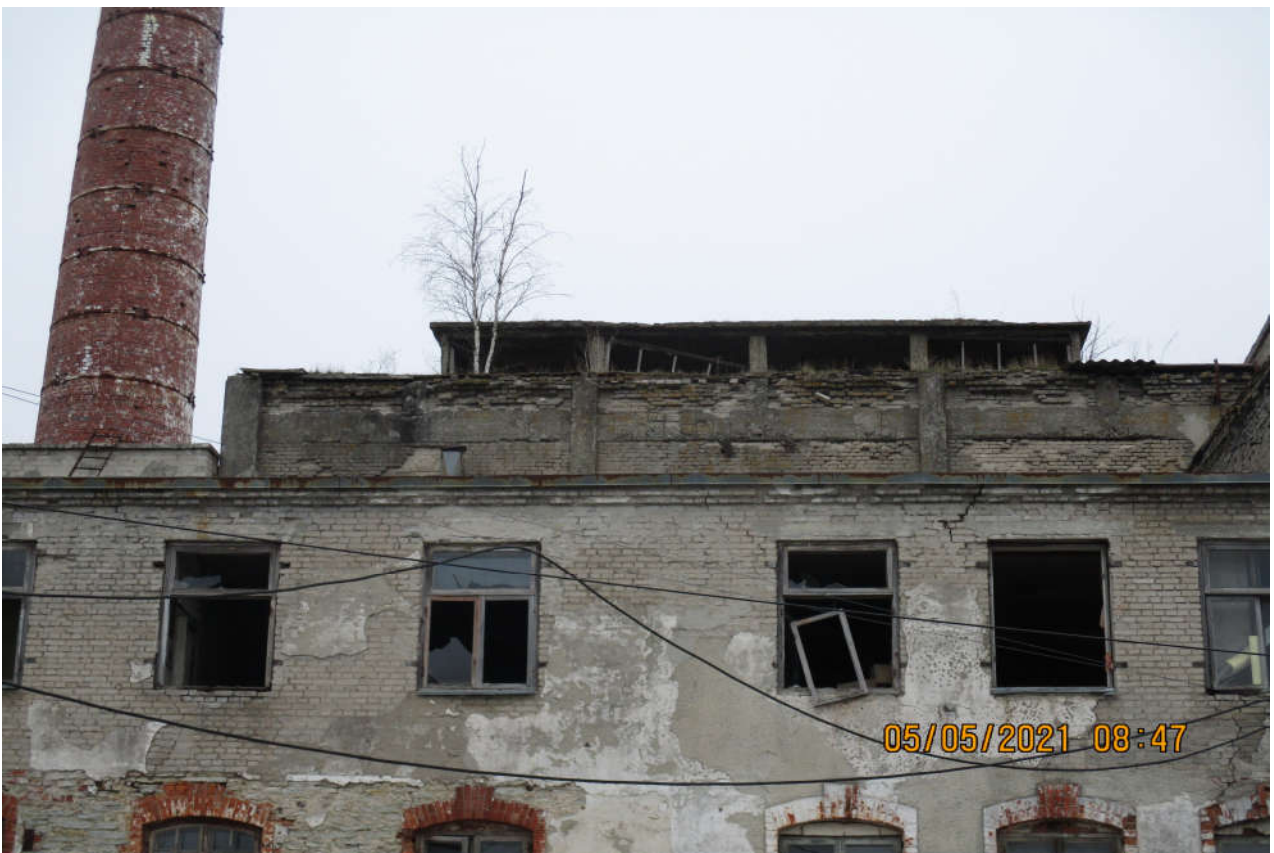
Foto 6. Katlamaja hoone lõunafassaad koos ülal ruumi IV katuseakende kõrgendusega

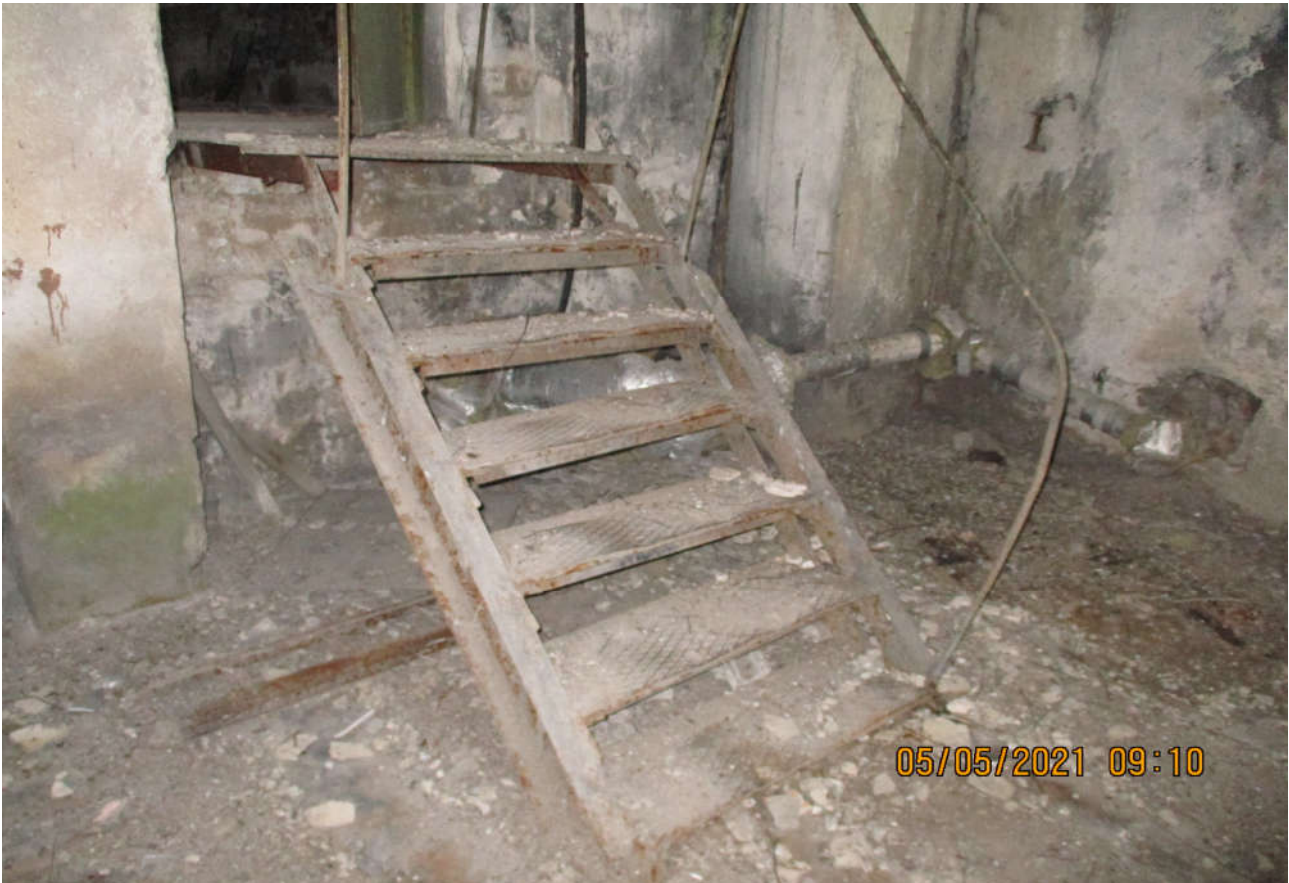
Foto 7. Ruum IV pääs ruumi V koos trepiga

- 5) Enne võttegrupi tööleasumist lasta elektrikul kontrollida antud ruumides elektripaigaldiste (vanad kilbid, kaablid jm.) pingehoovust.
- 6) Antud ruumide põrandalt ja alaseintelt eemaldada ilmselgelt lahtised tükid ja osad (sh. ruumi V ukse juures allakukkunud kaablikonstruksioon ja lahtine krohviosa). Tugevdada ohutuks ruumidevahelise olemasoleva trepi astmed ja käsipuu.

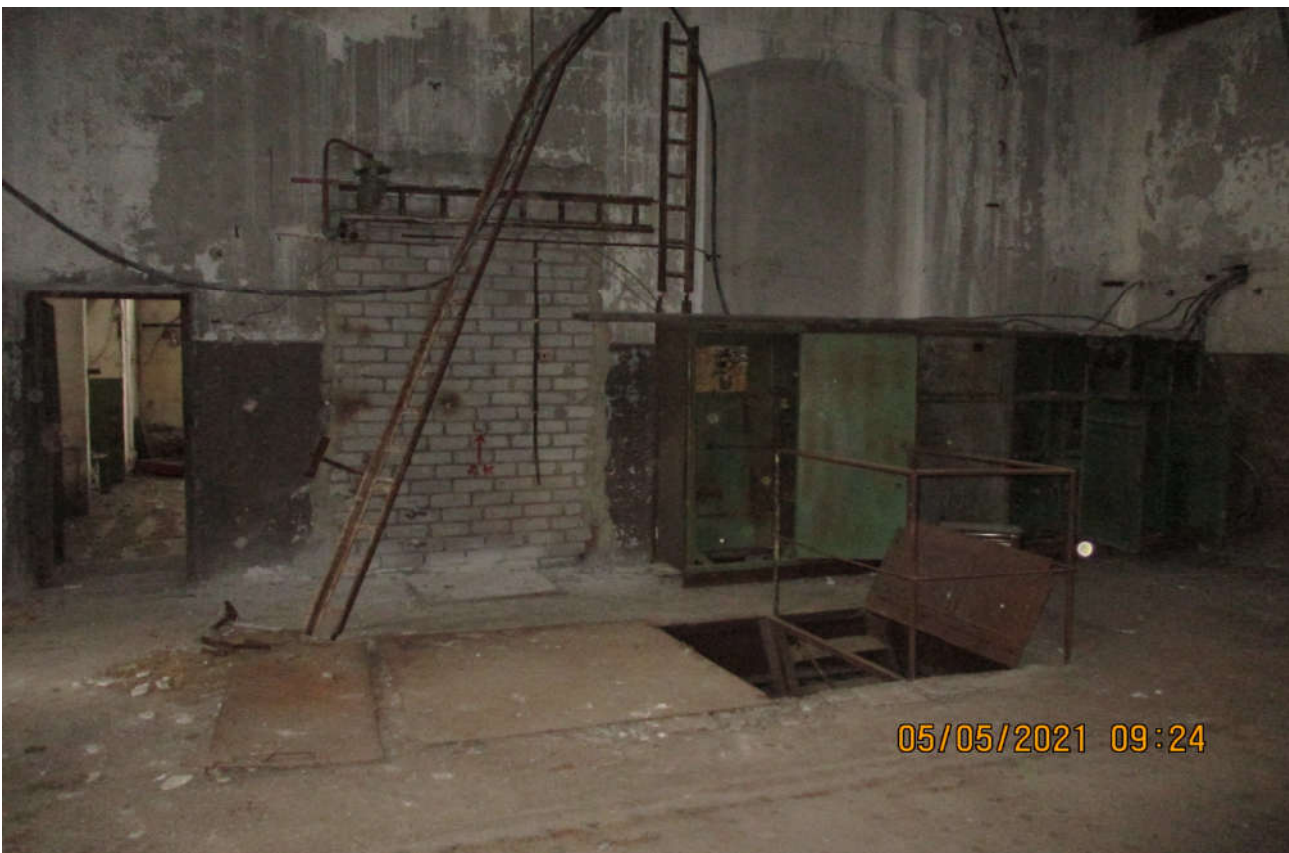
Ruumi põrand on raudbetoonist ja osaliselt endistest kahhelkividest kattega; põrand on idaruumi omast 1,5 m kõrgemal. Põrandas keldriluugi juures ja kunagise elektrijaotla osas on mõlemas lahtine avaus, mis on pealt kaetud suvalise, ebakindla roostetanud teraslehega/kattega.

Foto 8. Ruum V (vaade itta ruumi IV poole) koos põrandavausega

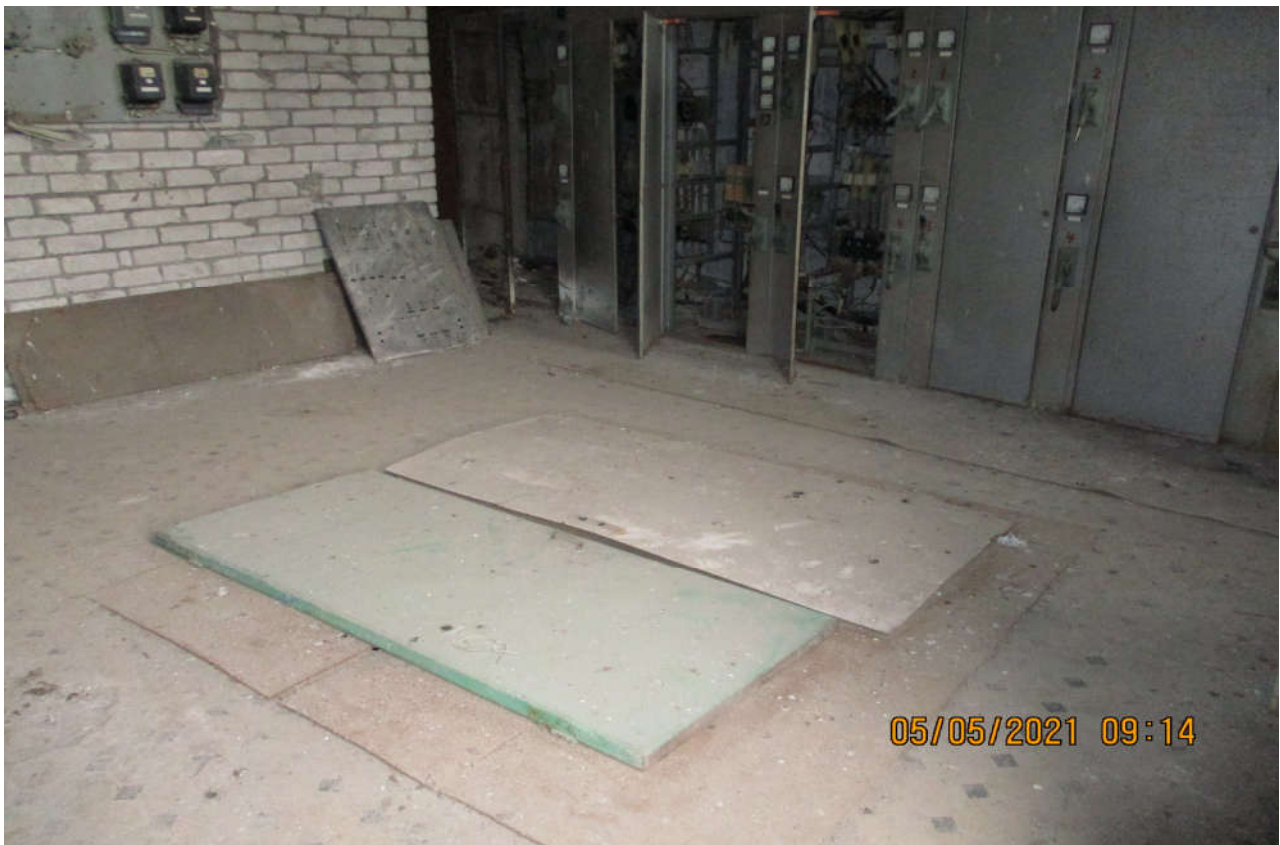
Mittetöötavad elektrikilbid paiknevad siiani ruumi elektijaotla osas ja ka idaseinal; seintel on elektri võimsuskaablid redelitel, mis on osaliselt lahti tulnud ja alla kukkunud.

Foto 10. Ruumi V kunagine elektrijaotla osa koos põrandaavausega

- 10) Antud ruumidest kõik pääsud kõrvalruumidesse sulgeda olemasolevate ustega või keelavate tõketega ja mitte lubada inimesi neisse siseneda. Ruumis V olemasolevasse kunagise elektrijaotla ossa pääsu sulgema ei hakkaks kui elektripaigaldised on ohutustatud.
