# TIITELLEHT

Tallinn, haljastuslik hinnang  
ESKIIS

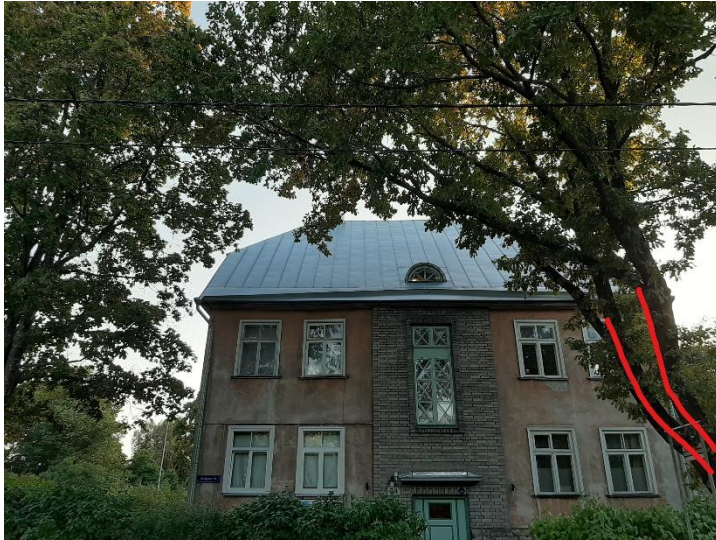
*Pilt 1 Tamm*

Vaadeldaval alal I väärtusklassi (eriti väärtuslikke), II väärtusklassi (väärtuslikke) ega V väärtusklassi (likvideeritav) puittaimi ei kasva. Haljastuslikult oluliseks (III väärtusklass) on hinnatud 2 haljastuslikku objekti, millest 1 on harilik tamm ja teine harilik vaher, kõik ülejäänud objektid on IV väärtusklassis. Kõik hinnatud puud on rahuldavas seisukorras. Arukase võiks perspektiivselt hinnata ka V väärtusklassi, kuna võib kujutada lähi aastatel endast ohtu, mis tuleneb tüvede hargnemisest. Tüvi pole saanud kasvada loomulikult teel, vaid on muutunud haruliseks lõikuse järel ning seejärel lastud vesivõrsedel areneda jämedateks harudeks ning seetõttu võivad antud harud murduda kas tuule või lume raskuse mõjul.

Puittaimede osas võib järeldada, et enamus taimed on sinna istutatud. Kasvutingimused on rahuldavad. Samuti on enamjaolt puude seisukord rahuldav. Kõiki puid võib ja peaks säilitama. Lähiaastatel tuleks anda arukasele inspektori või arboristi hinnang ning vajadusel ja võimalusel likvideerida. Kokkuvõtteks võib öelda, et hoone fassaadi renoveerimiseks pole tarvis puudele hoolduslõikust teha, mida võib ka järeldada asjaolust, et AS-3 plaani joonisel on märgitud töömaa piir 2 m kaugusele hoone ehitusalusest pinnast. Tellingute paigaldamine ja renoveerimistööd ei hakka kuidagi taimi mõjutama. Vaatamata sellele on soovituslik enne fassaadi renoveerimise töid tellida arboristi teenus ning teostada hädavajalik hoolduslõikust, et parandada puude seisukorda. Puude likvideerimisel arvestada asendus istutustega, mis oleks kooskõlas Tallinna Keskkonna- ja Kommunaalameti suunistega.

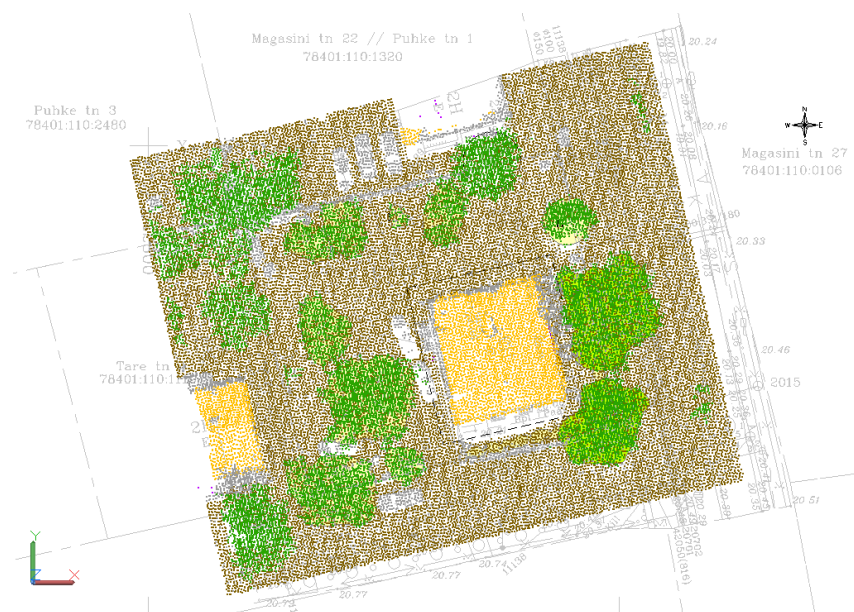
Pilt 6 Maa-ameti Lidari punktipilv (roheline on haljastus)
