aia fotod

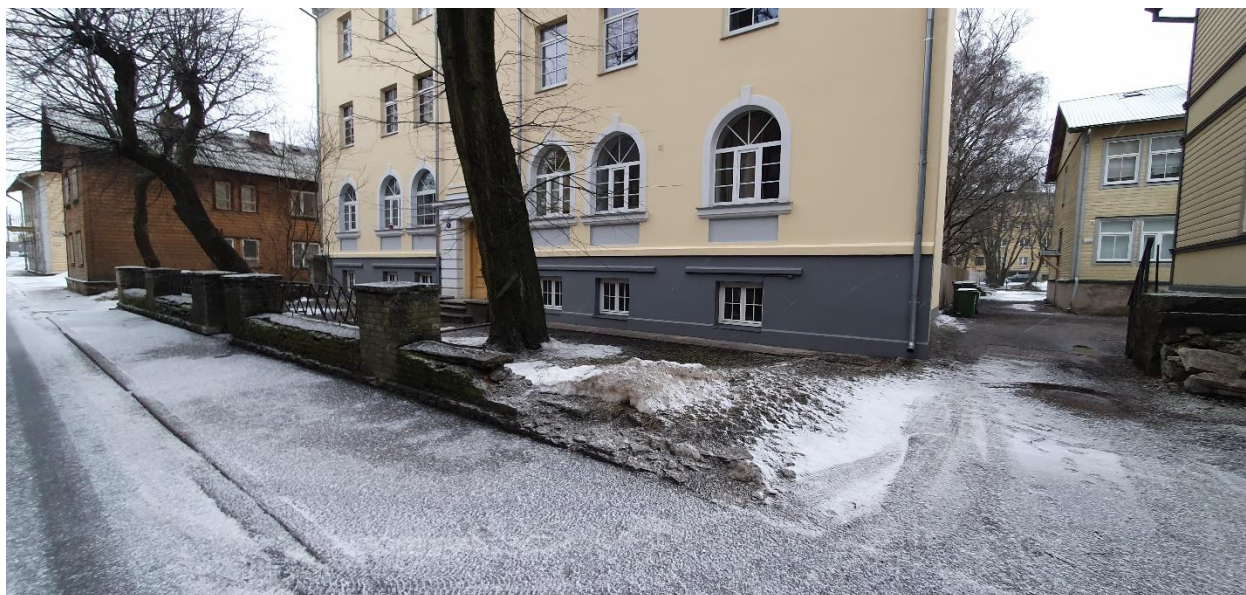
Foto 1 – Lagunenud nurk 1

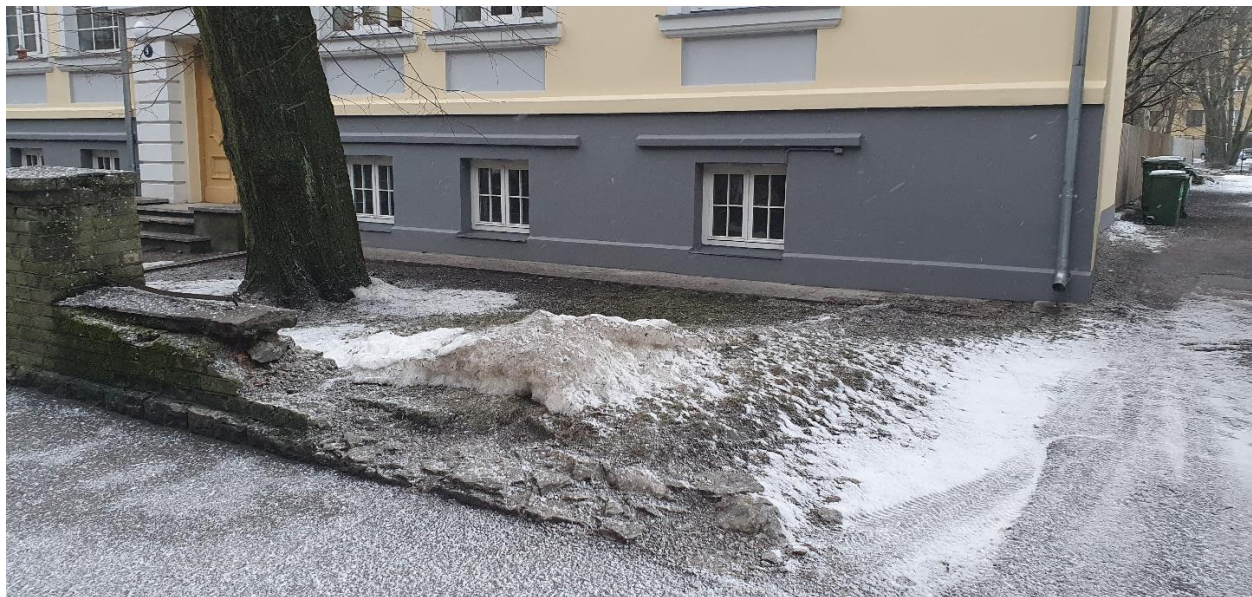
Foto 2 - Lagunenud nurk 2

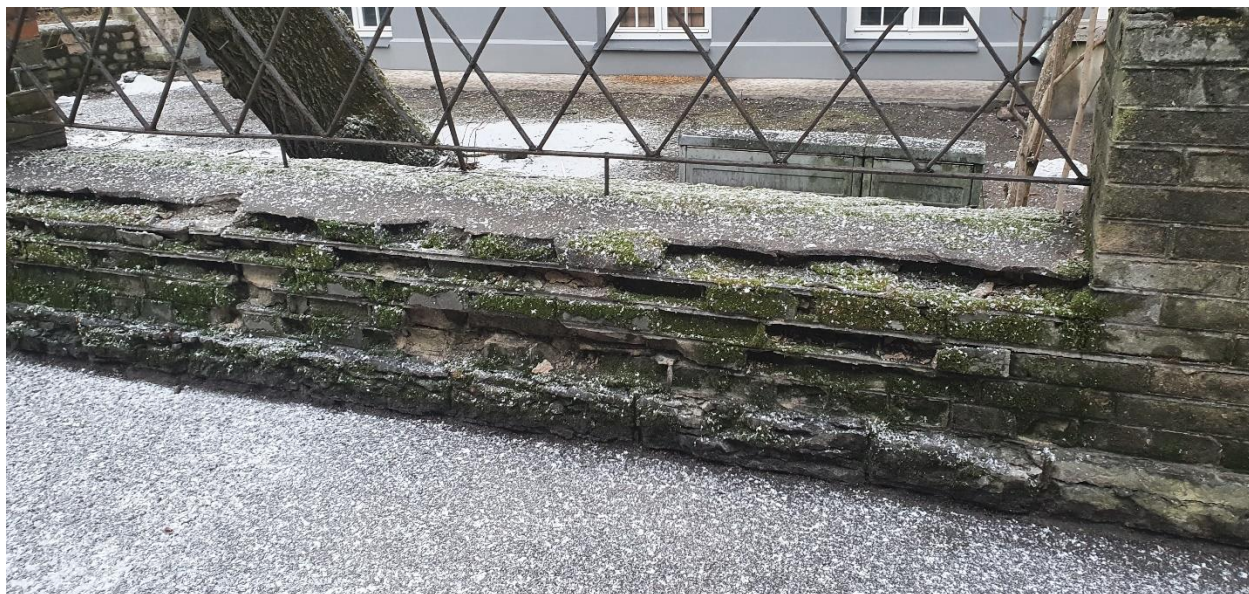
*Foto 3 - Paekivi vundament, originaalne tellis lagunened*

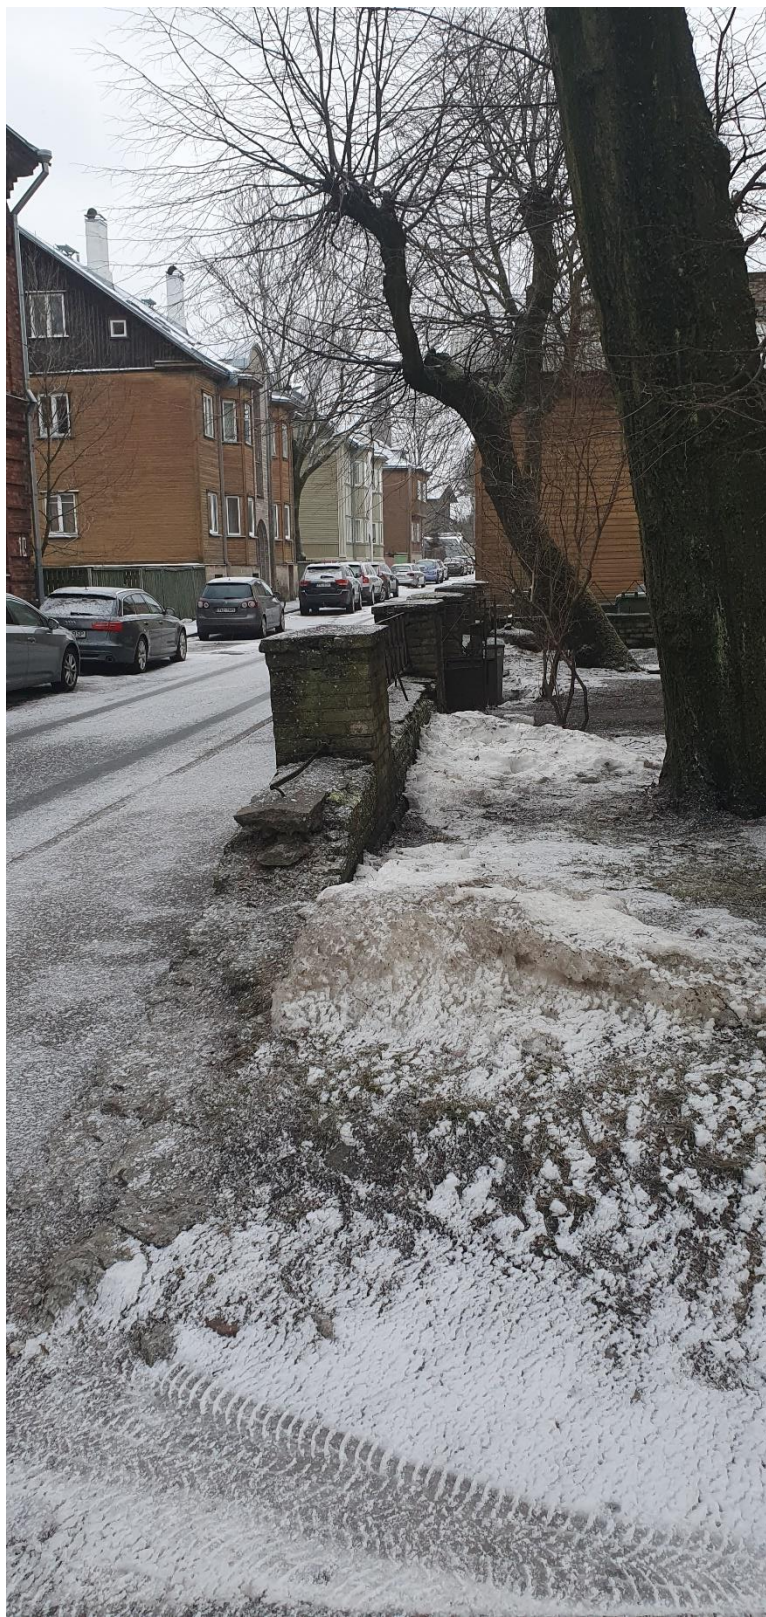
*Foto 4 - Osa aiast on tänava poole viltu vajunud*

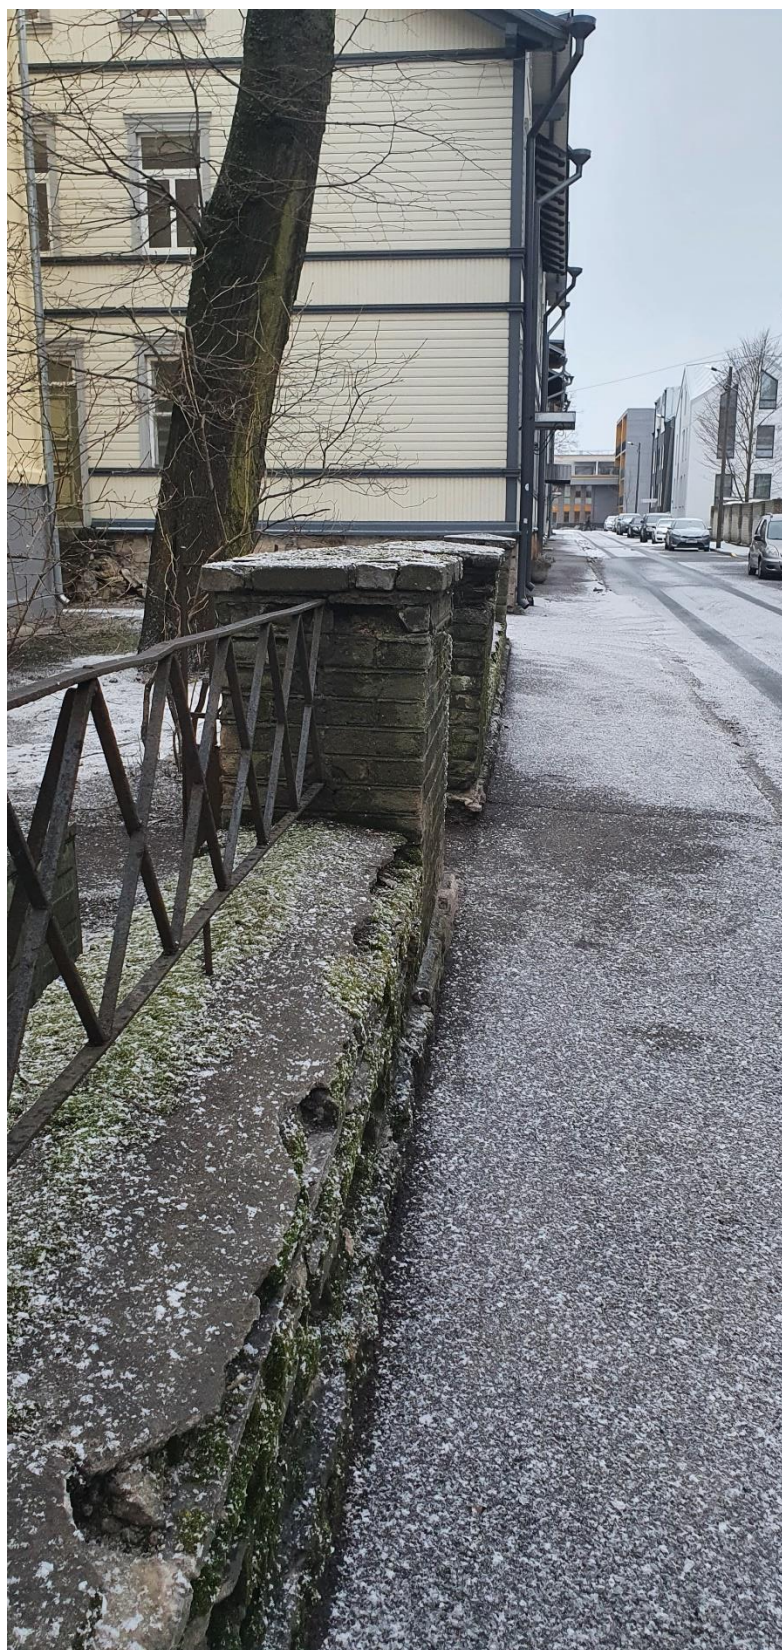
*Foto 7 - Tänavalt vaadates jalgväravast parempoolne aia osa on tänavpoole välja vajunud.*

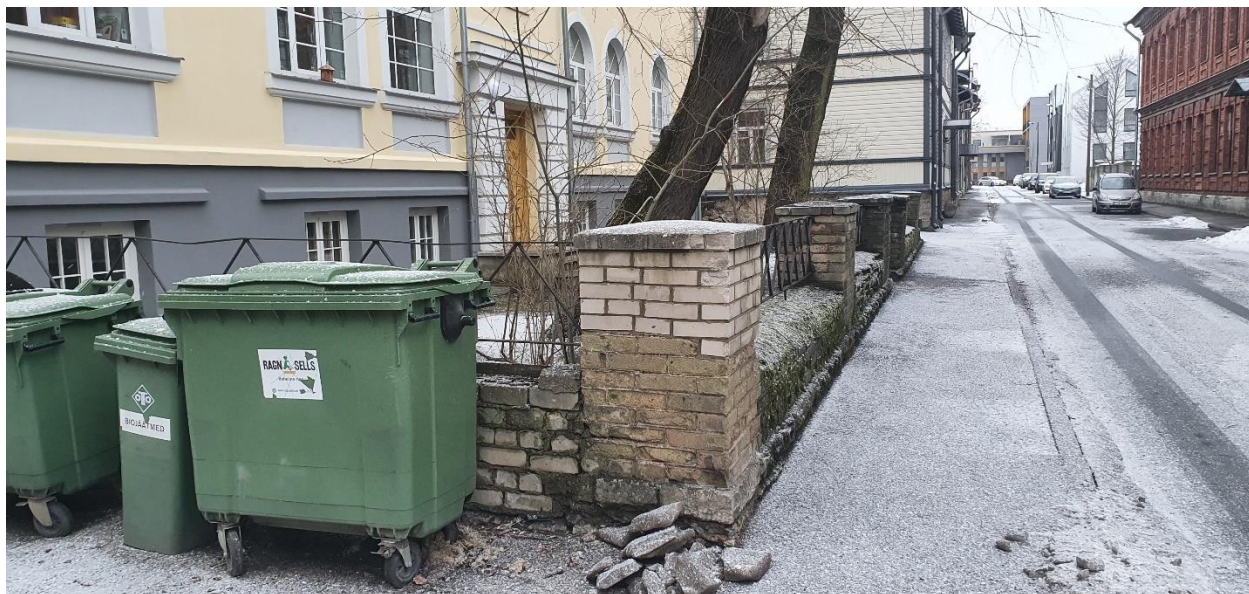
Foto 8 - Külje osal (pügikasti taga) puudub paekivist vundament ja on ehitatud hiljem.
