**linnuse varemed vallikraaviga  
ehitismälestis)**

**Uuring ja tegevuskava  
loodemüüri ja avade konserveerimiseks**

Jõgeva vald, Jõgeva maakond

**Palamuse, 2021**

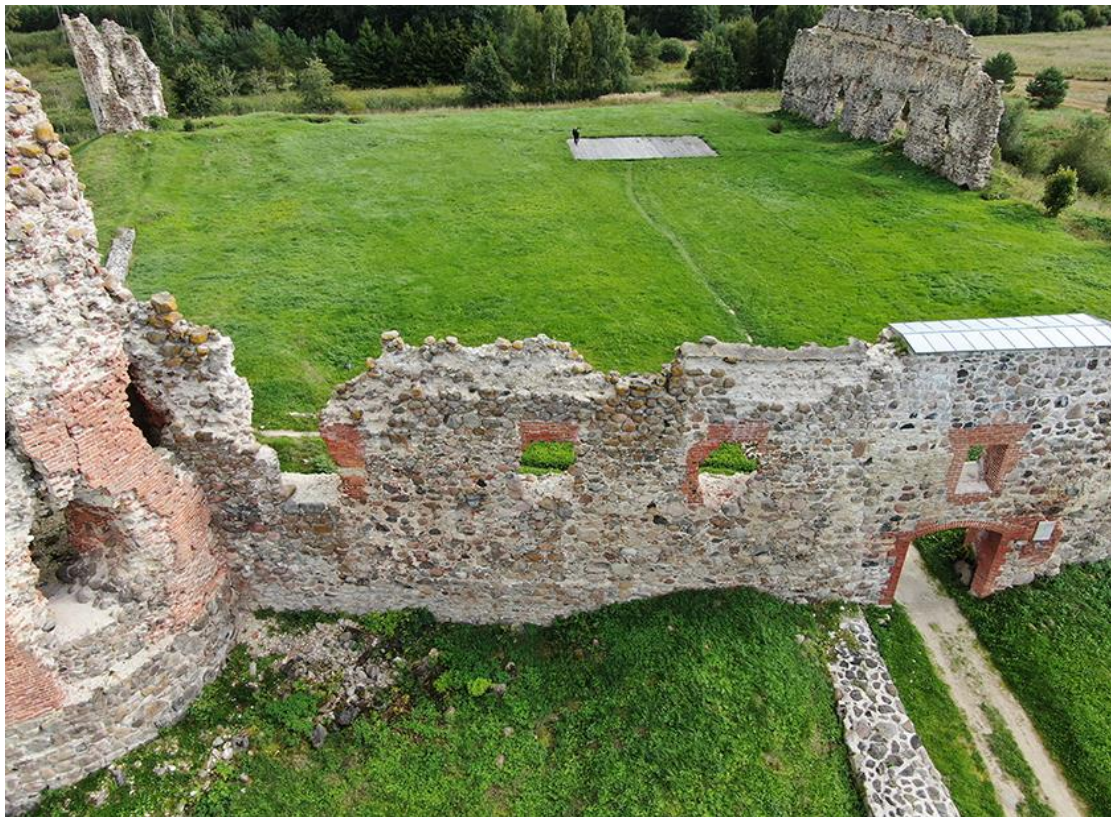
Foto 2. Tõõala väljastpoolt linnusemüüre. Müüride munakivikihid tagasi laduda, müüripind tasandada, valada betoonvöö ning müürid katustada.

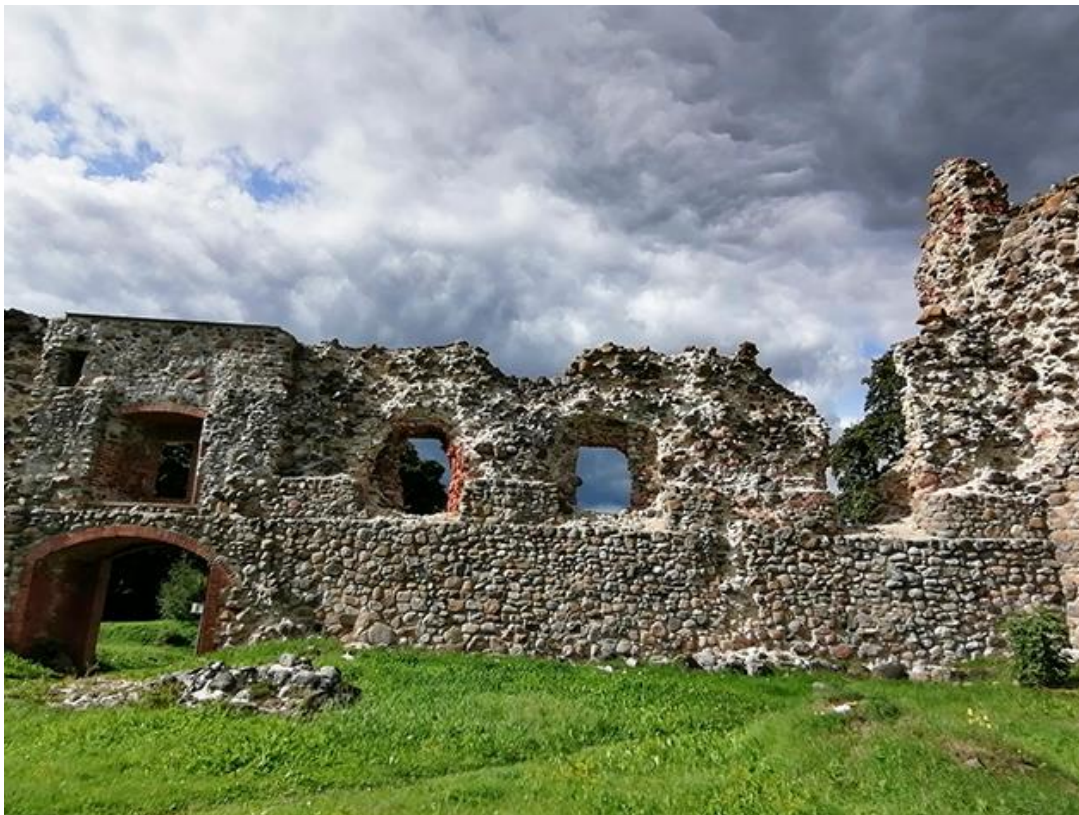
Kõige rohkem on kahjustunud loodemüüri õuepoolne külg, kuhu paistab päike praktiliselt kogu päeva ning kevadeti toimub väga suur temperatuuri kõikumine seoses õiste külmumistega. Sealt on varisenud ning variseb endiselt maha ümaratest maakividest laotud müürikiht, mis tuleb selles konserveerimisetapis tagasi laduda (fotod 3-4).

Foto 3. Tõõala siseõue poolt. Tugevalt kahjustunud müüripinnad. Varisenud müürikihid tagasi laduda, konserveerida avad, tagasi laduda müürid, tasandada, laduda betoonvöö ning seejärel katustada.

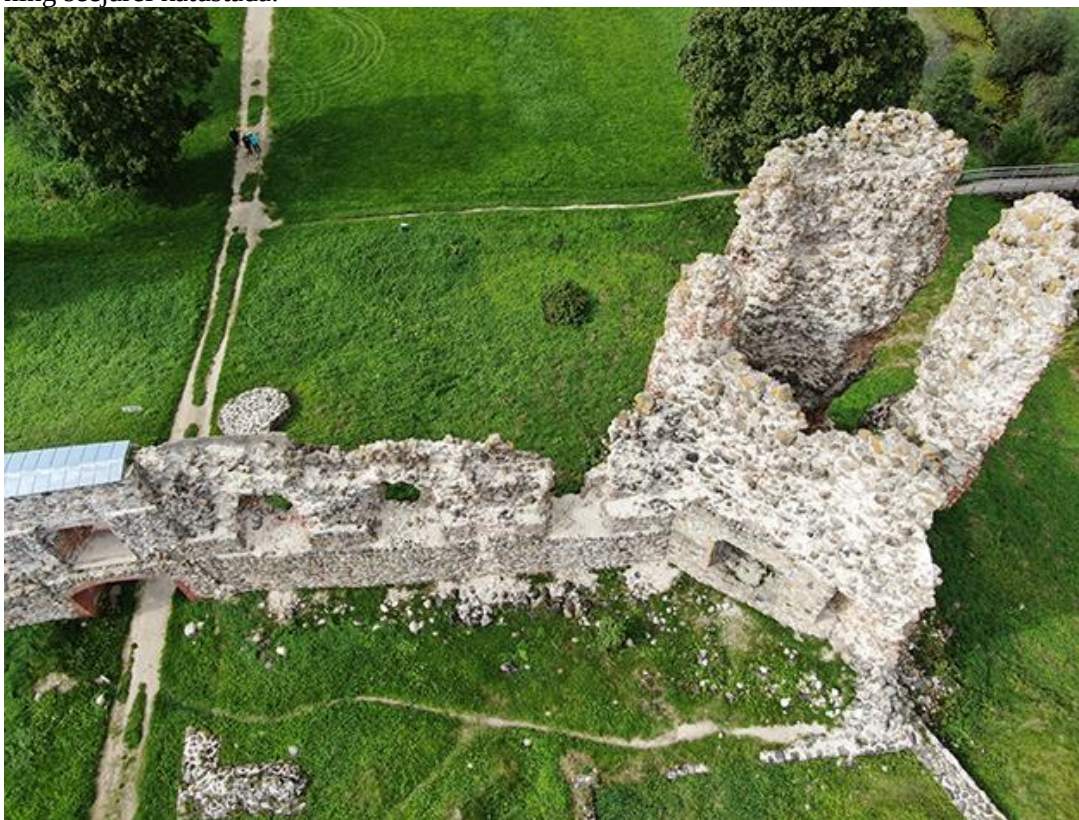
Foto 4. Tõõala ja nn Punane torn linnuse õue poolt.

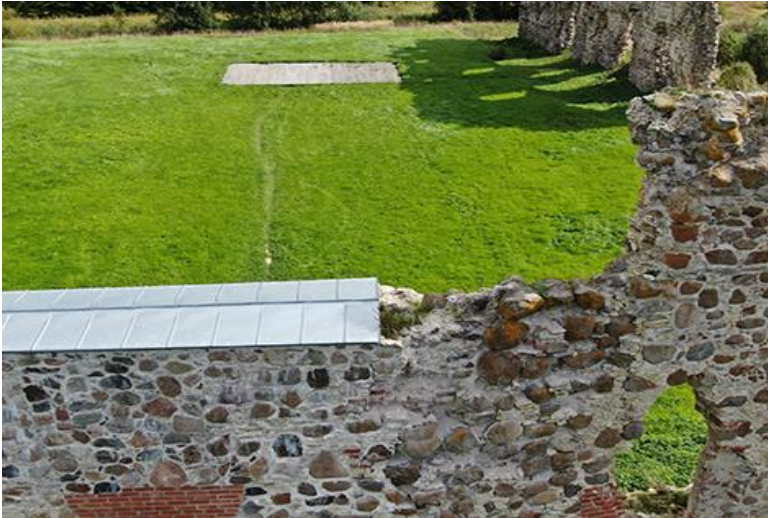
Väravaava kõrval, lõunapool on lühike müürijupp, mis on jäänud konserveerimata, kuid on ohtlik

külastajale tänu lahtistele kividele, mistõttu on tungivalt soovitatav ka nimetatud lõik konserveerida ja katustada (fotod 5-6).

Foto 5. Aastal 2014 katustatud ja konserveeritud müürid väljastpoolt. Võimalusel konserveerida ka katuseta samal tasapinnal olev müürijupp.

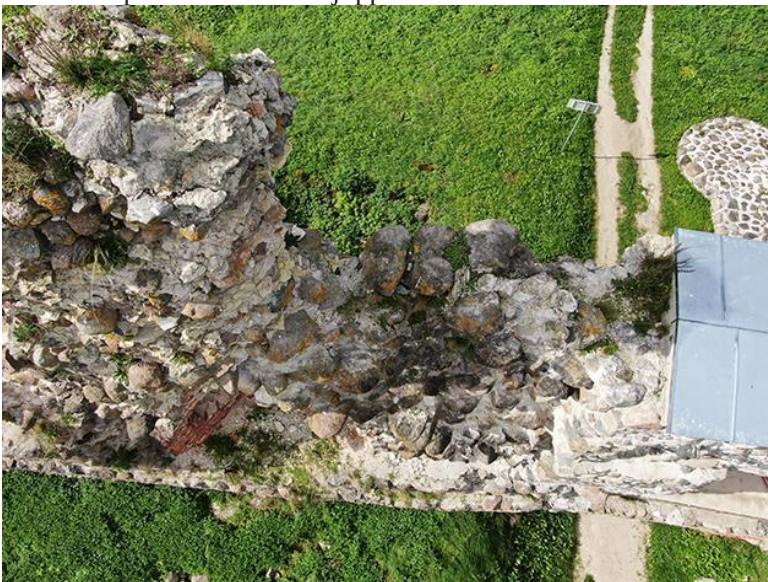
Foto 6. 2014 aastal katustamata jäänud müürijupp. Lahtised kivid kujutavad ohtu külastajatele väravaosas.

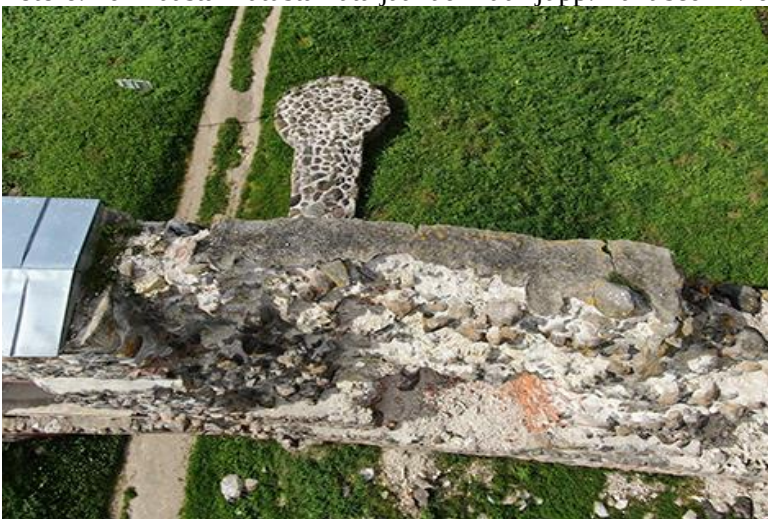
Väravaava plekiga katustatud osast suunal põhja poole on müüril on 1998-1999 aastal valatud lubi-tsementsegust müüripealne, mis on kohati väga õhuke ning materjalilt poorne ning olematu ülekattega müüri suhtes (foto 7), mistõttu tuleb müürikate lammutada, müüripealsed konserveerida ning katustada.

Foto 7. Konserveerimist ja katustamist vajavad müürid, fotod suunaga lõunast põhja, 1/3. Valatud betoonkiht.

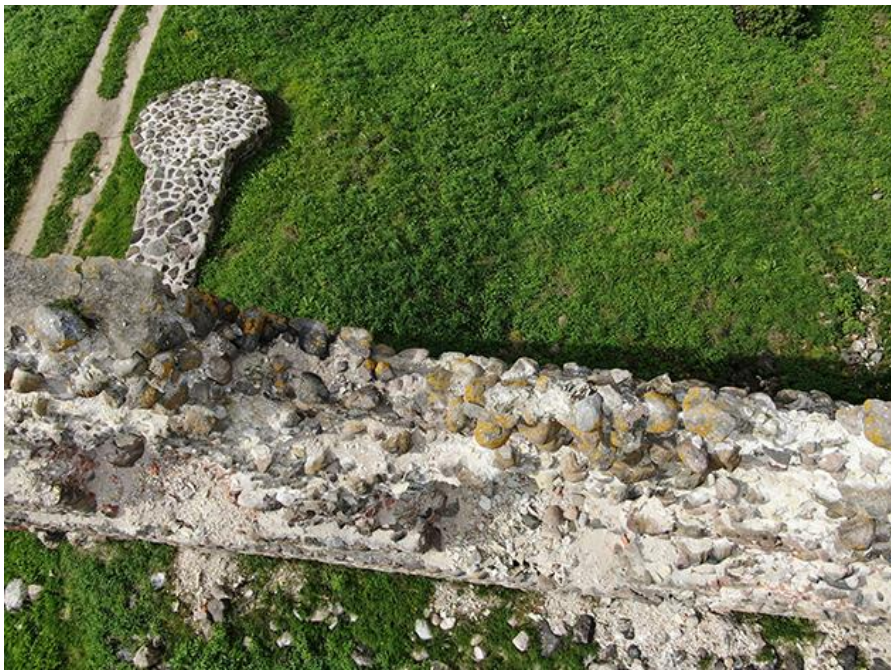
Foto 8. Konserveerimist ja katustamist vajavad müürid, fotod suunaga lõunast põhja, 2/3.

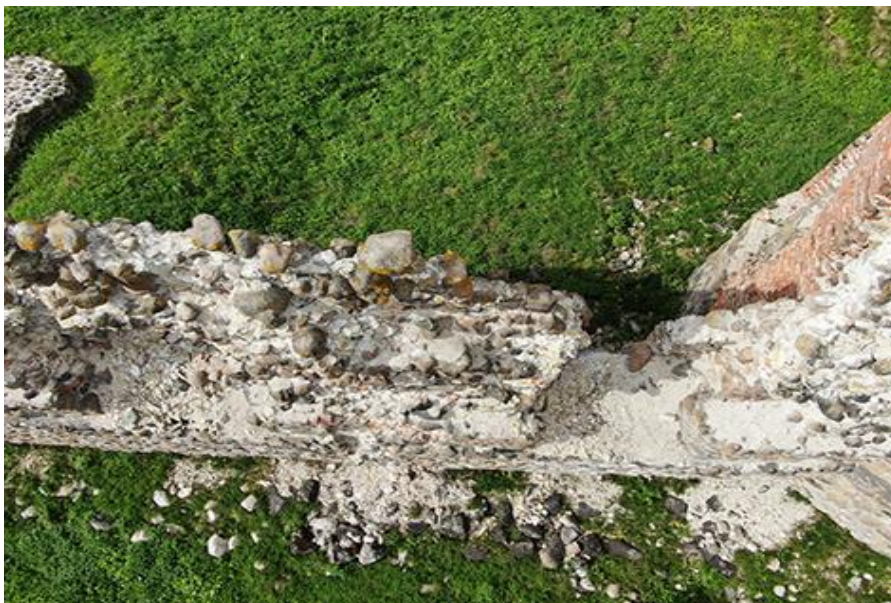
Foto 9. Konserveerimist ja katustamist vajavad müürid, fotod suunaga lõunast põhja, 3/3.

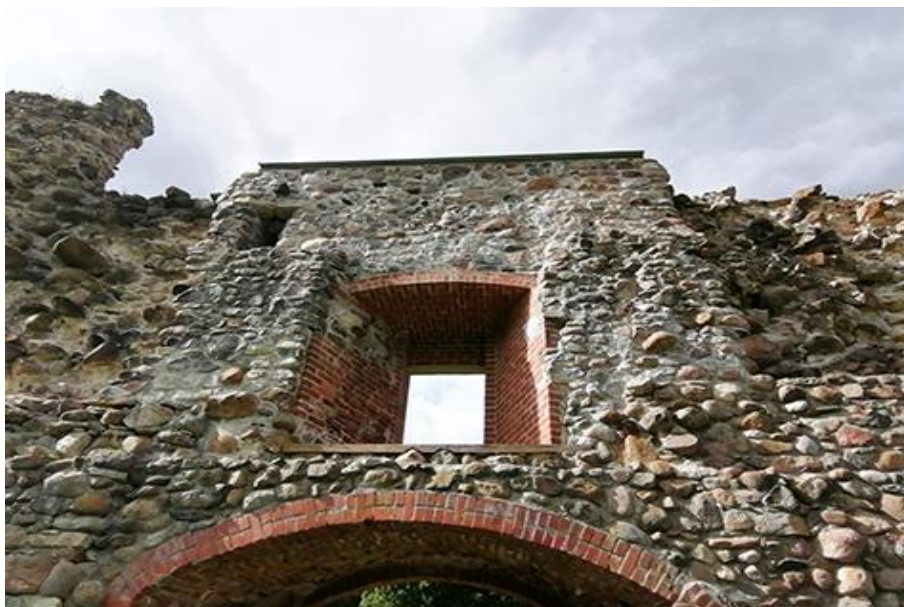
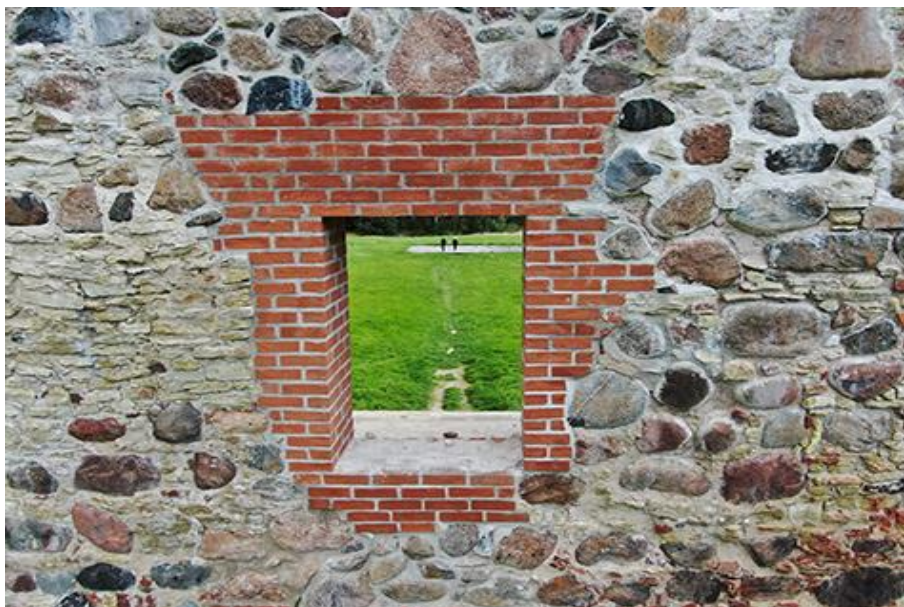
Foto 10. 2014 aastal restaureeritud aknaava, uuesti laotud sillus ja ava põsed. Ava 0 linnuse seestpoolt

Foto 11. Ava 0 väljast

Järgnevalt puhastatakse lahtistest osistest akna/laskeavad. Loodeosa kaks paremini säilinud aknaava konserveeritakse välisküljel sirge põletatud tellistest kivilaoga keskse sissepääsu aknaava ava 0 eeskujul (fotod 10-11) ning linnuse siseküljel taastades aknaava müüre kandvad kaarsillused koos koonuses oleva laskeava külgedega. Samas järgus konserveeritakse ka ülasilluse ja müüriosa kaotanud ava 3 (fotod 20-23), ladudes pärast silluse taastamist müüri tagasi samale tasemele ülejäänud loodemüüri, mis võimaldab katustada loodemüüri kuni Punase tornini.

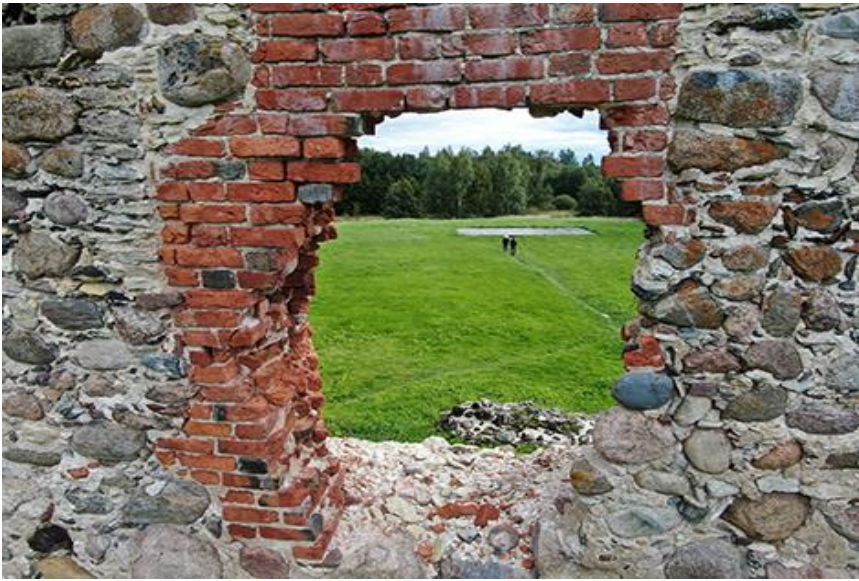
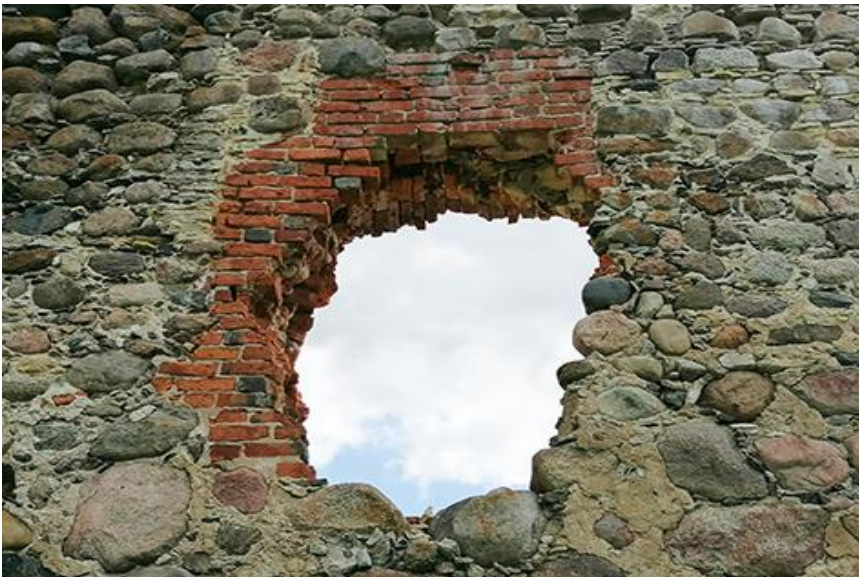
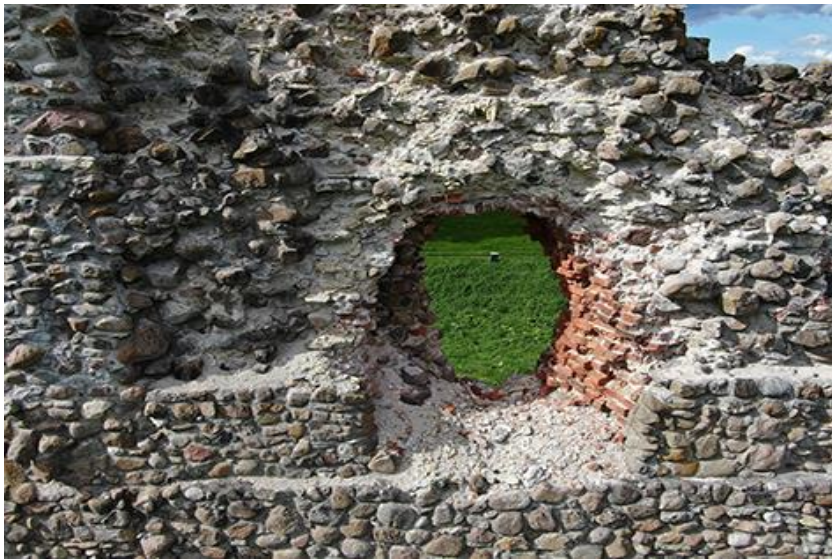
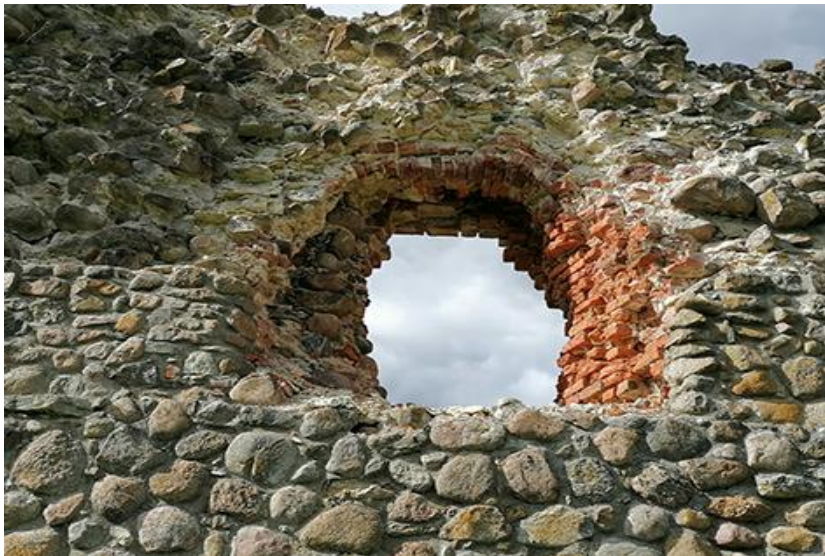
Aval 1 on säilinud tellistest põskede fragmente. Fotod 12-15.

Tänane otsus, pärast väravaava kohal oleva aknaava taastamist, on, järgida nimetatud taastatud ava kopeerimise printsiipi. Ehk taastada aknaavad A1 ja A2 samade mõõtmetega, põletatud tellistest sümmeetriliste, koonuses pöskedega ning müüre kandva kaarsillusega nagu väravaava kohal olev aknaava.

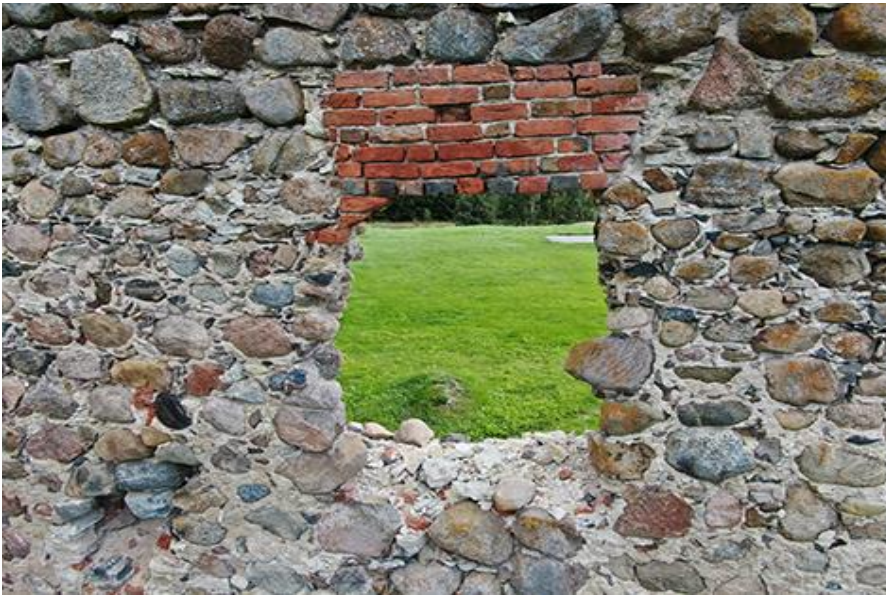
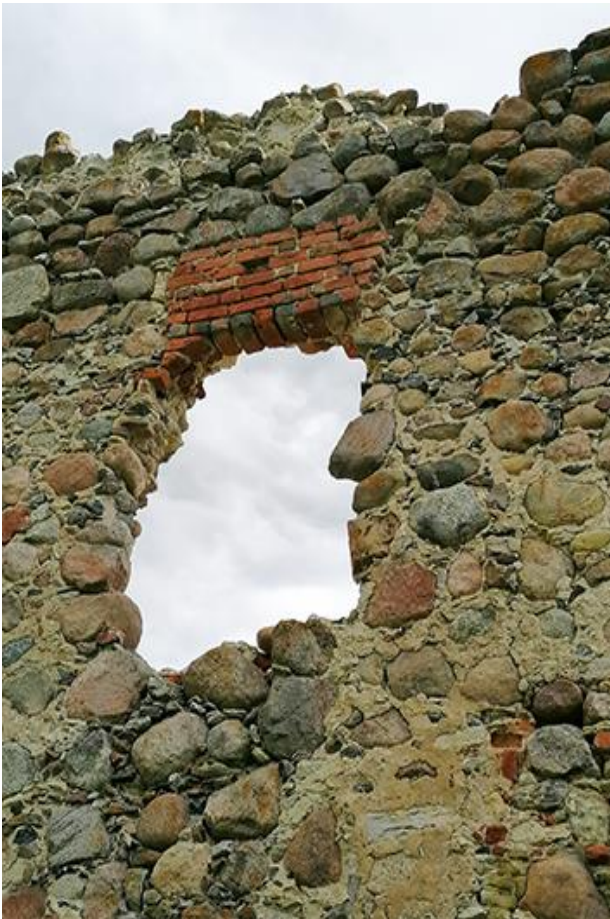
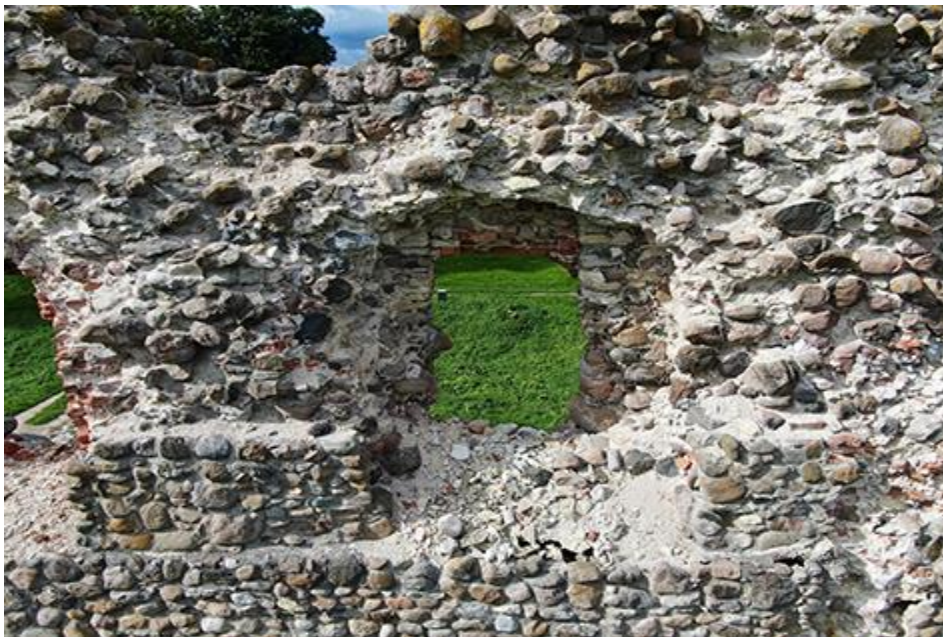
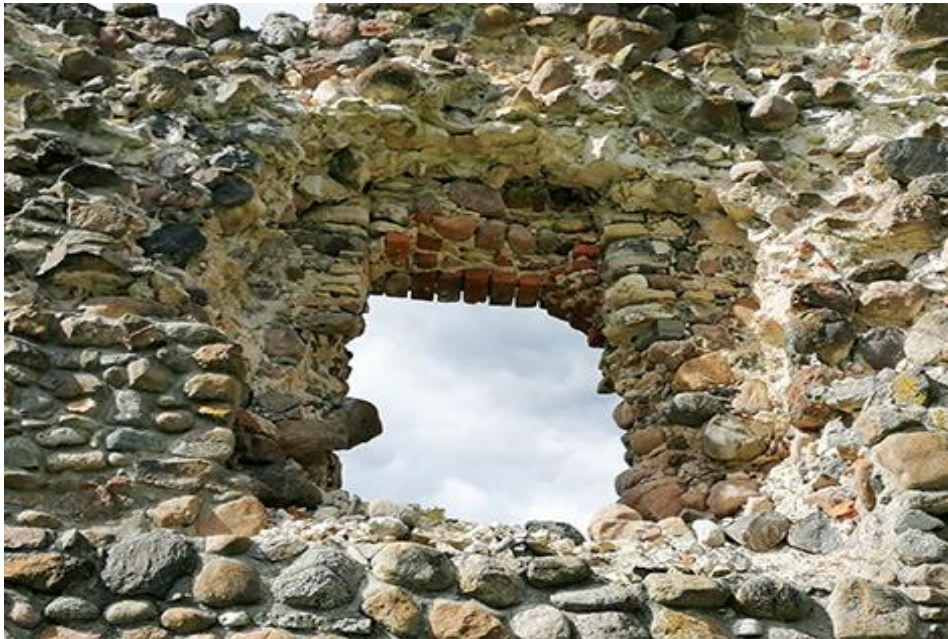
Aval 2 on säilinud tellistest fragmente vaid ava ülasosas, mis on hilisemad. On võimalik, et ava 2 oli kitsam. Avapõsed olid laotud koonuses, nagu ka teistel avadel, kas tellistest, paekivist või maakividest. Fotod 16-19.

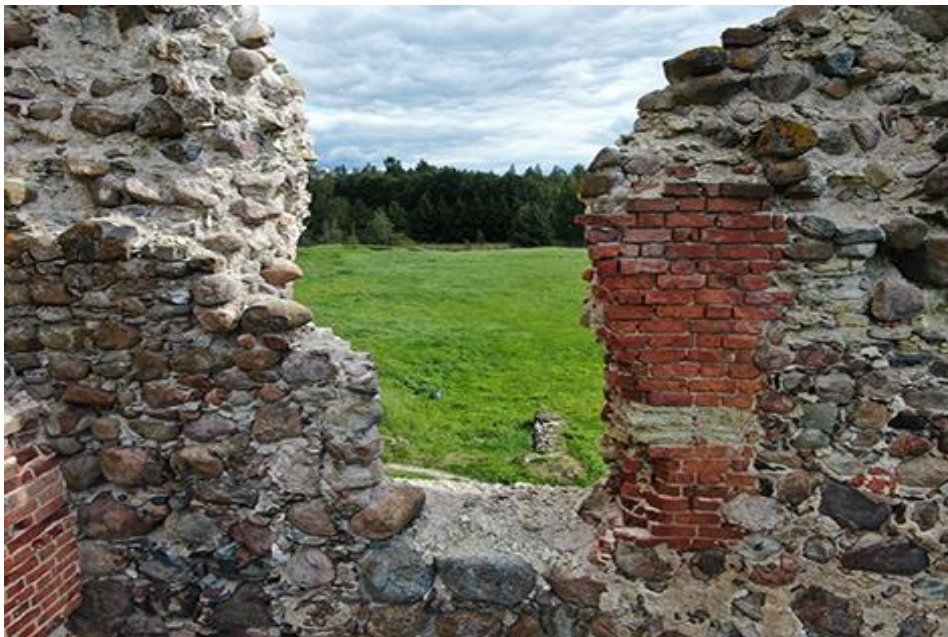
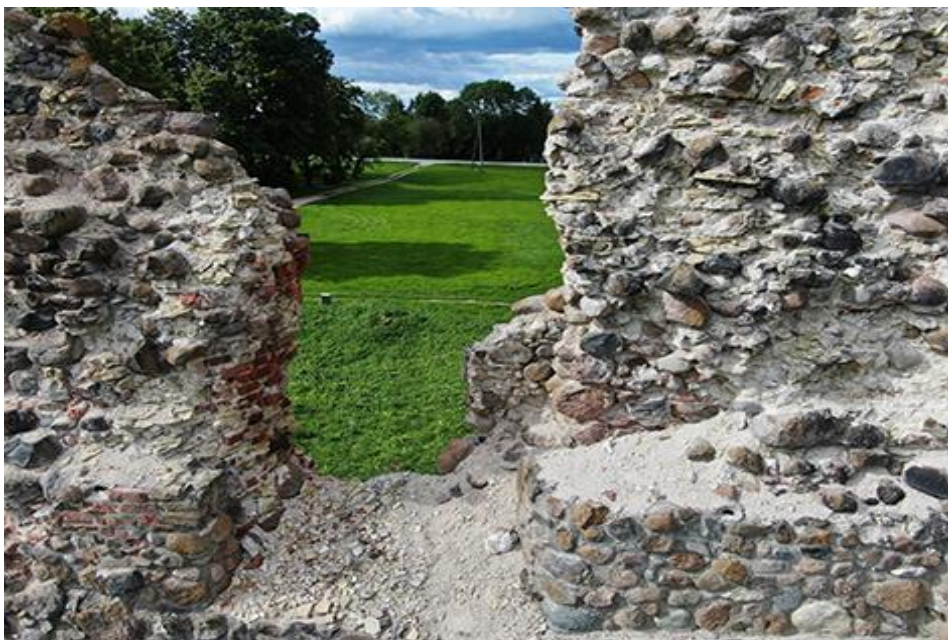
Aval 3 on säilinud avapõskede tellisfragmente. Kaarsillus ja müüride ülaosa on varisenud ning müür on jätkuvas lagunemises. Fotod 20-21.

Avade restaureerimine ning avasilluste taastamine on oluline avapealsete müüride säilitamiseks, edasise võimaliku varingu vältimiseks ava 3 eeskujul.

Ava 3 konserveerimise puhul lähtuda sillusega ava tagasihitamisest ning müüride tagasiladumisest, lähtudes algsete müüride ladumisstruktuurist, kivide suurusest ja ladumise käekirjast. Töödel kasutada ainult lubimörti. Tsementmörti võib kasutada ainult müüripealse betoonvöö valamiseks.

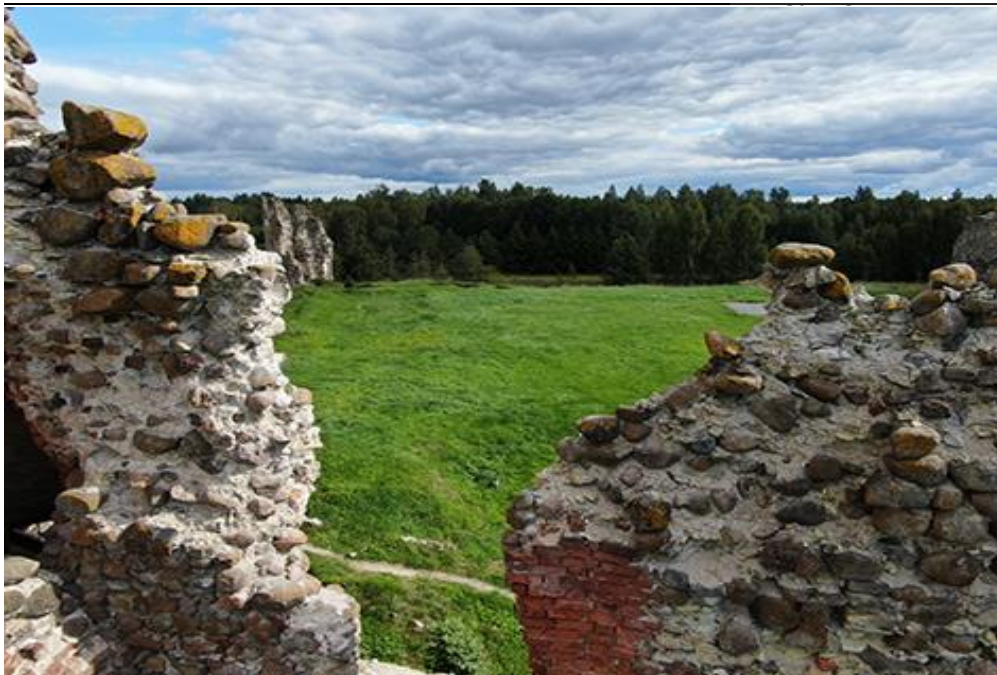
Ava 3 ja Punase torni ühenduskohas on väga ohtlikke lahtisi, suuri kive, mis tuleb tööde alustades maha võtta ning pärast seguga tagasi paigaldada. Foto 22.

Foto 22. Ava 3 ohtlikud lahtised kivid väljast Ava 3 kõrval.
