Töö nr: **211117A**

**ERAKORRALINE AUDIT
KORTERELAMU EHITUSTEHNILISE
SEISUKORRA HINDAMISEKS**

TARTU LINN, TARTU LINN, TARTU MAAKOND

8.01.2022

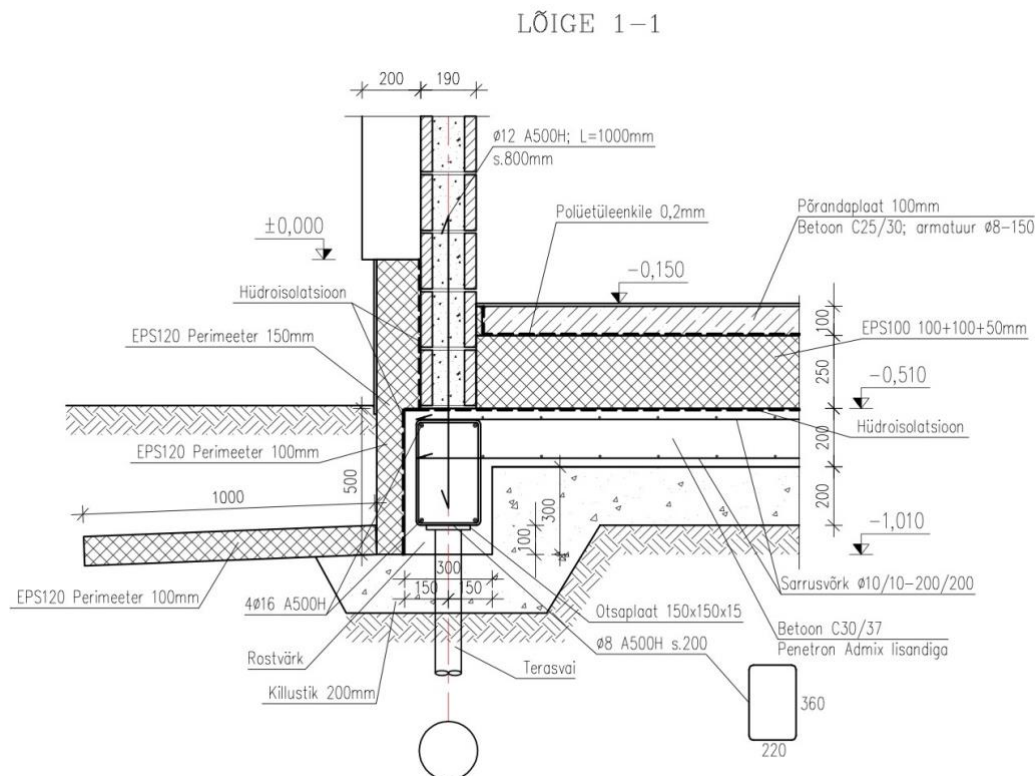
Joonis 1. Korterelamu vundament lõige 1-1. Korterelamu konstruktiivne põhiprojekt, töö nr. 0718, Inseneribüroo Kivilaur OÜ 05 11 2018

Nagu eelnevalt mainitud, siis on antud hoone puhul tegemist 100x100x6mm terasest vaivundamentidele rajatud r/b rostvärg vundamentlahendusega. Pinnasesse on süvistatud kokku 75 terasvaia, mis on seest täis betoneeritud ja kaetud terasest katteplaadiga, mis on omakorda valatud r/b rostvärgide sisse. Rostvärgid toetuvad lisaks täiendavalt tihendatud killustikkihile ning ühendatud omavahel samuti pinnasele toetuva veekindla 200mm paksuse plaatvundamendiga.

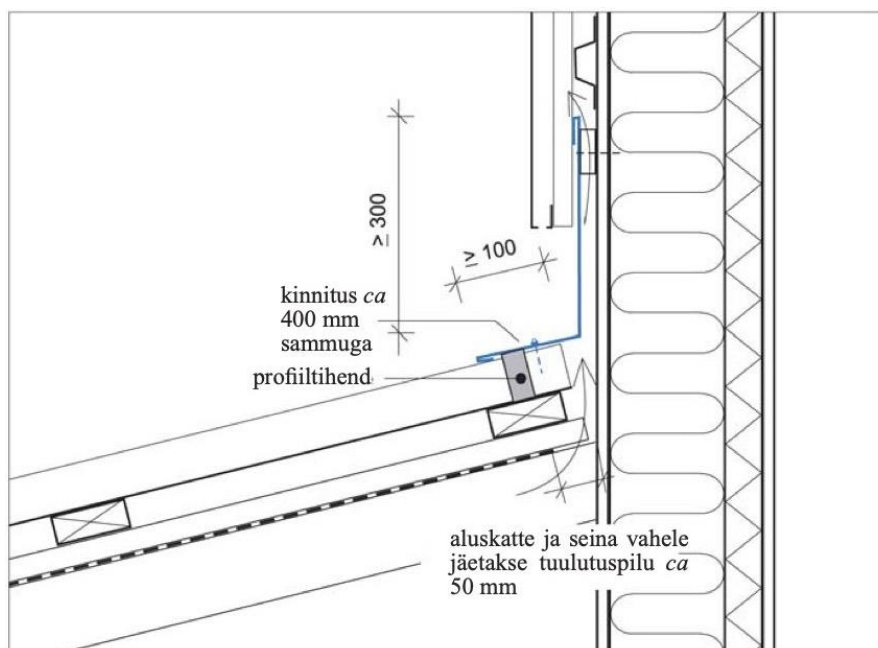
Joonis 2. Pöörikülgnemine seinaga, ülestõste seinale. RT 85-10767-et Katuse profiil- ja laineplekk-katted.

Lisaks pääsevad sademed kuuri sisse ka kortermaja fassaadi ja kuuri omavahelise liitesõlme vahelt, foto 8 ning valguvad sealt alla mööda seina ruumi põrandale. Ekspertiisi hinnangul on lekkepõhjuseks mitte nõuetekohaselt rajatud fassaadisõlm, foto 7. Vastavalt ehitustehnilisele juhendile RT 85-10767-et Katuse profiil- ja laineplekk-katted *tõstetakse pöörikülgnemisel kaitseplekk püstpinna peale vähemalt 300 mm. Pleki alaserv peab ulatuma vähemalt 100 mm katusekatteplaadi peale ning peab olema servavaltisiga või lõigatakse plaadi laine kujuliseks ja painutatakse tihedalt katuseplaadi vastu. Kaitsepleki ja katusekatteplaadi vahe tihendatakse profiiltihendiga.* Selgitav joonis alljärgnev:

Kuuri katuse ja fassaadi omavaheline sõlm tuleb rajada ehitustehniliste juhendite kohaselt, et oleks tagatud veekindel ühendus.

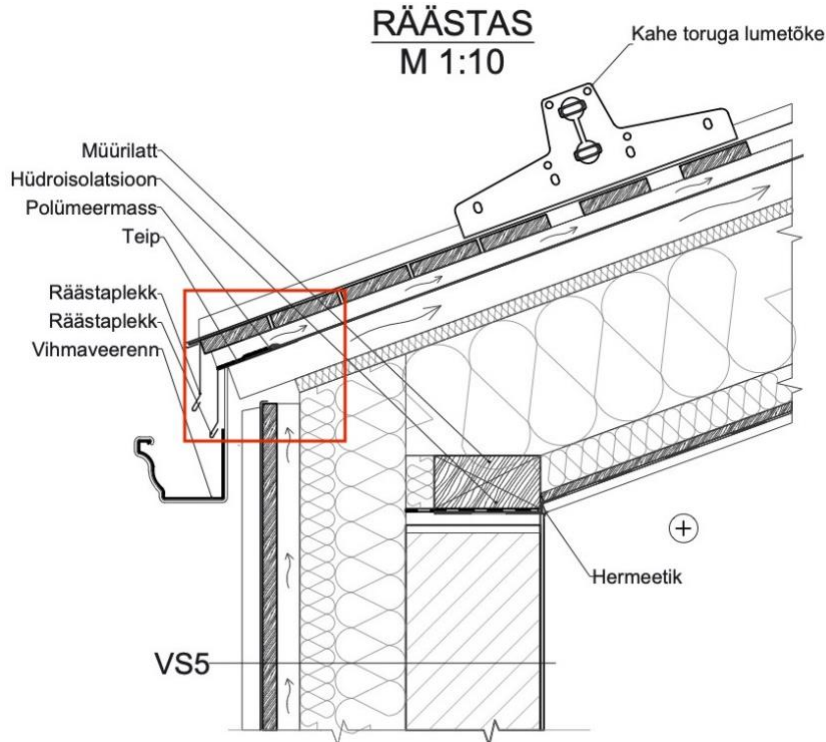
Joonis 3. Vintskappide räästasõlm. Arhitektuurne eelprojekt, töö nr. P4116, Tartu Arhitektuuribüroo OÜ, 08 2018.

Katusega esineb tõsiseid probleeme korteris 6, kus köögi katus on lekkinud tugevalt ja mitmeid kordi. Paikvaatlusel oli köögi lagi juba taastatud, kuid akna välisel pinnal oli näha, et sademed voolavad mööda seda alla, jõudes sinna kuskilt vintskapi katuselt, foto 58. Antud juhul pole muud võimalust kui köögi katus avada ning kontrollida katuse aluskatte vormistust. Ekspertiisi hinnangul toimub lekkimine kuskil räästa sõlmes, kus katuse aluskate on liidetud räästaplekiga, joonis 3. Kui siiski avamisel selgub, et sealne sõlm on korras, siis toimub lekkimine juba kõrgemal nt. vintskapi ja hoone põhikatuse liitumisel. Katuse aluskate ise on vajalik selleks, et takistada katusekattest läbi tunginud sademete või ka katusepleki alla kondenseerunud

niiskuse pääsemist katuse konstruktsioonide sisse ja juhtida see tarindist välja räästa kaudu. Kui katuses esineb lekkeid selliseid, mis jõuavad siseruumidesse või ka fassaadipinnale, on eksperdi hinnangul tegemist katuse aluskatte paigaldusprobleemiga.

- Avada korter 6 köögi katus ja tuvastada kas katuse aluskatte ühendus räästaplekiga on vormistatud projekti kohaselt. Lekkepõhjus likvideerida;
- Tihendada ja kleepida kinni korter 5 katuseakna alune alumiiniumplekk;

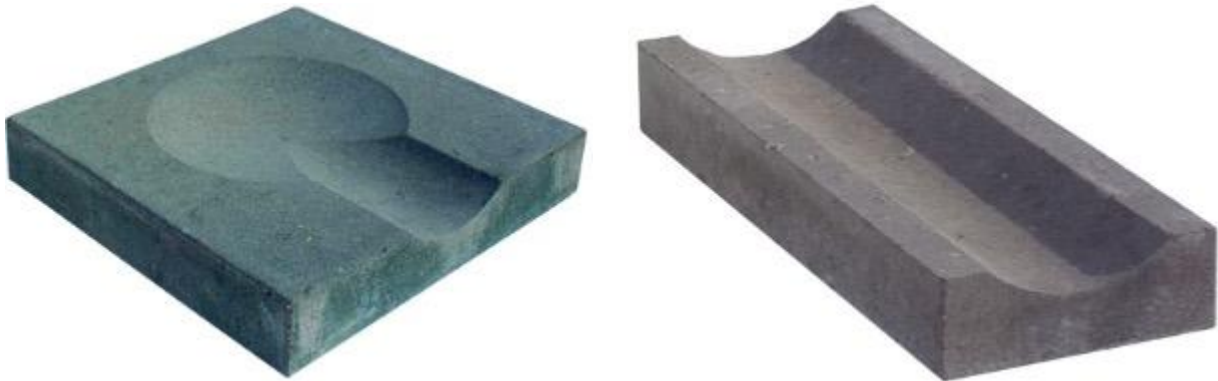
Paikvaatlusel selgus veel, et sisehoovis on kuuride vihmaveetorud lõpetatud maapinnast liiga kõrgel ning sademed on pinnaselt ära juhtimata, mistõttu valguvad need terrasside alla, foto 6. Vajalik oleks paigaldada vihmaveetoru alla muru sisse betoonist vihmaveepüüdja ja -rennid ning juhtida sademed terrassist eemale. Näiteks võib kasutada järgnevaid tooteid:

- Vintskapi vihmaveetorude alumine pööratud toruots katta seest kummikattega, kuna see vähendab mööda toru kõrgemalt katusepinnalt alla kukkuvat vee tekitatud ebameeldivat heli;
- Kuuri vihmaveetorude alla paigaldada muru sisse betoonist vihmaveepüüdja ja -rennid, et sademed ei valguks terrassi alla;
- Maja ees vasakus nurgas eemaldada sademelehter ja betoonplaadid. Tihendada aluspinnas ja lisada täidet. Seejärel taastada olukord;
- Korter 1 osas on varikatuse ülespöörde serv lahti ja tuleb uuesti kinnitada;
- Korter 5 katuseakna alune alumiiniumist katteplekk korrastada, et vältida külgtuulega katte alla pääsevat sademeid;
