Töö nr: 211117A, , Tartu linn, Tartu maakond

Lisa 1. Fotode dokumentatsioon

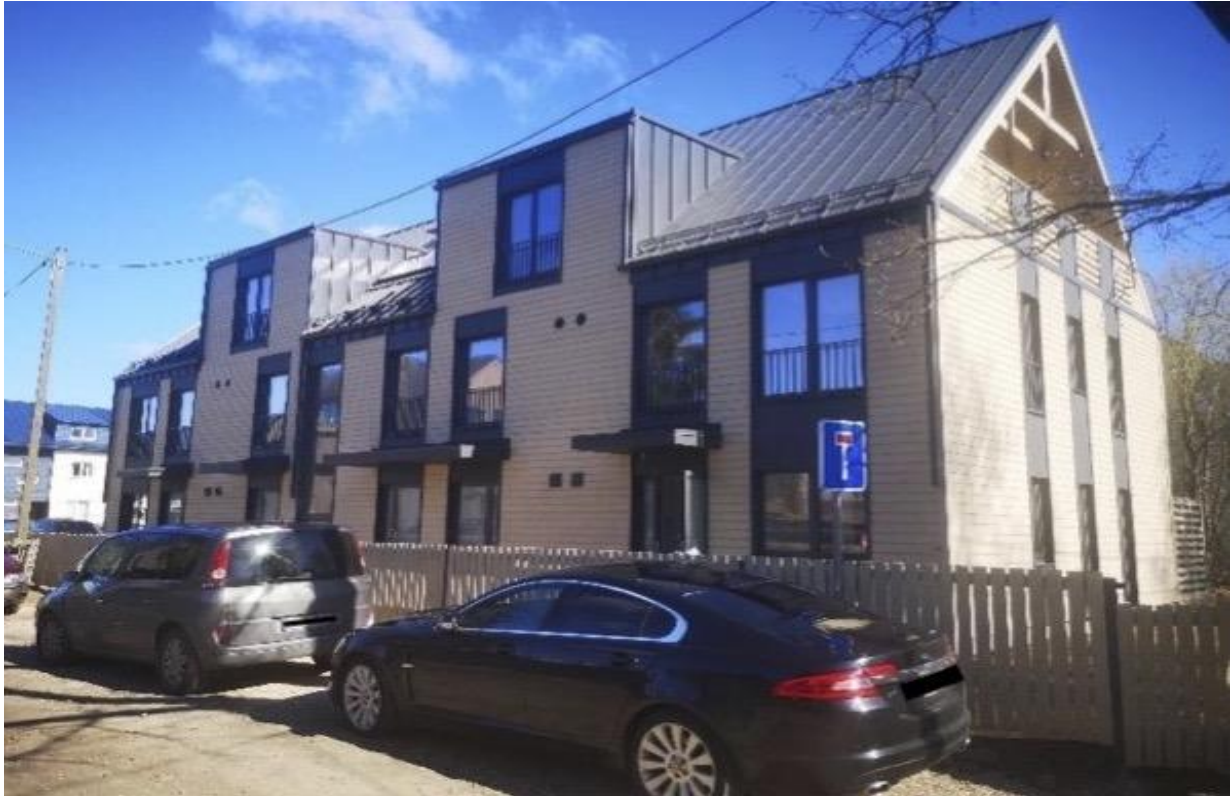
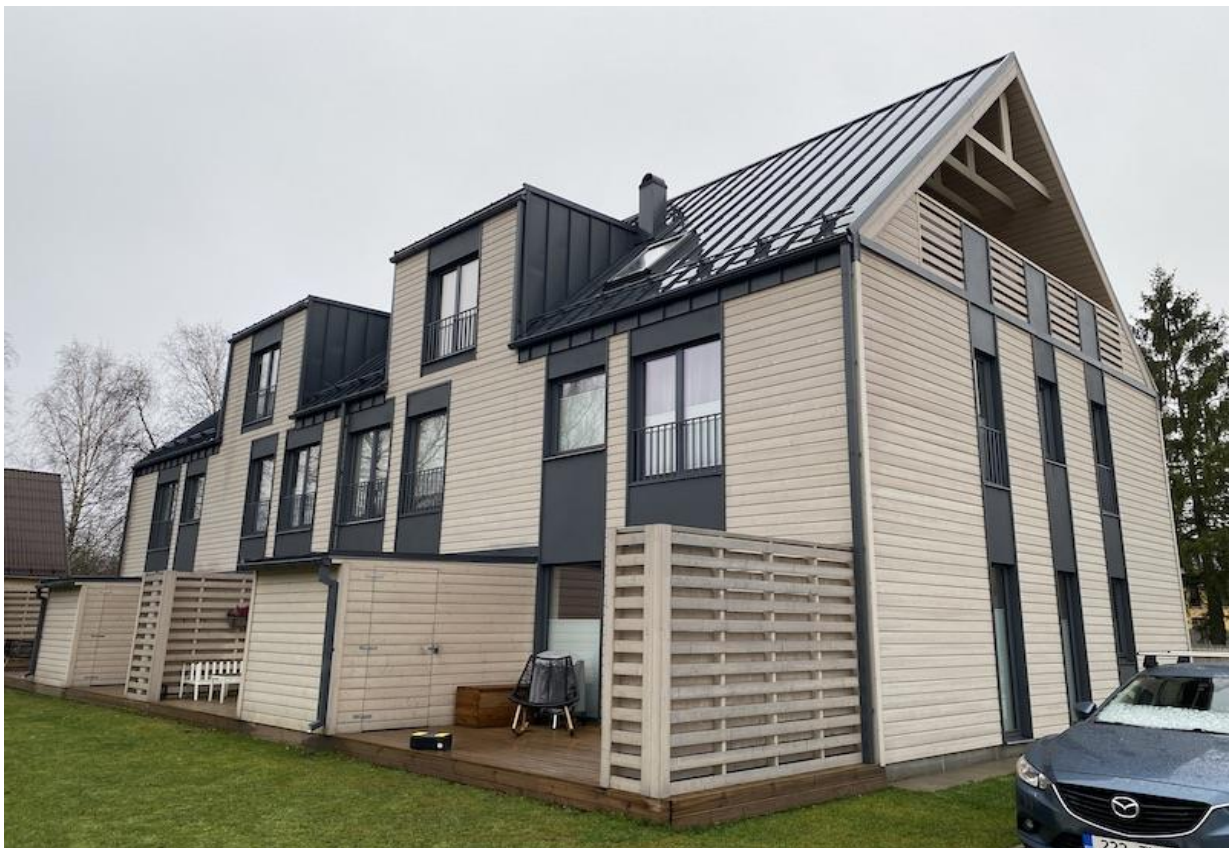
Fotod 1-2. Vaated hoonele väljast.

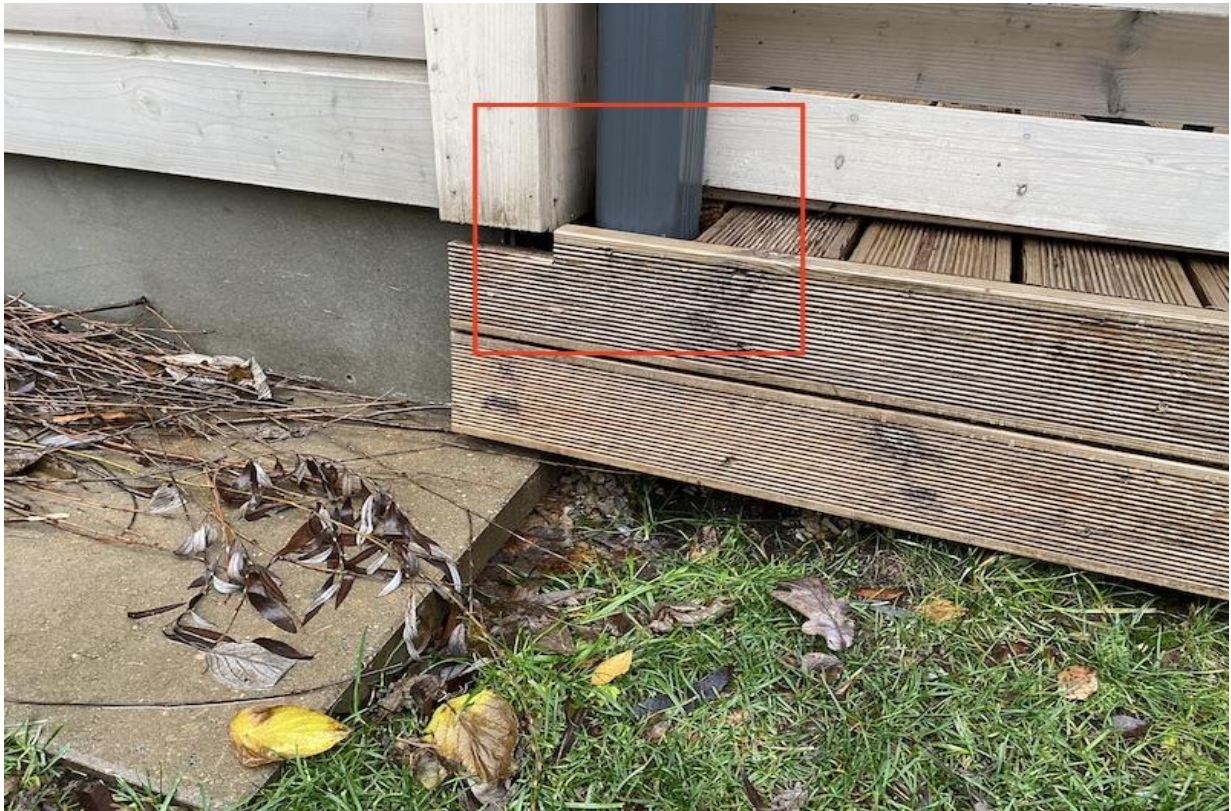
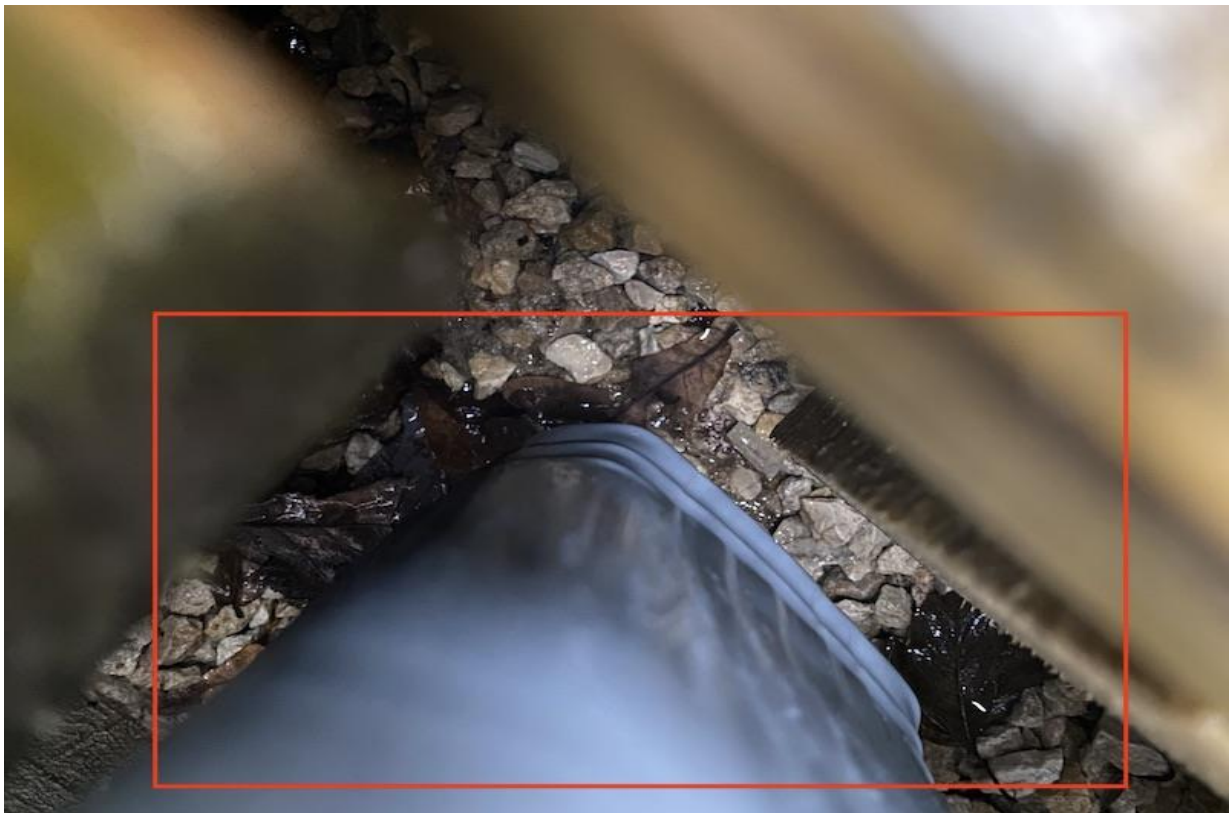
Fotod 3-4. Terrassidest läbi viidud vihmaveetorud on hoonest eemale juhtimata ja sademed juhitud seetõttu vundamendi serva.

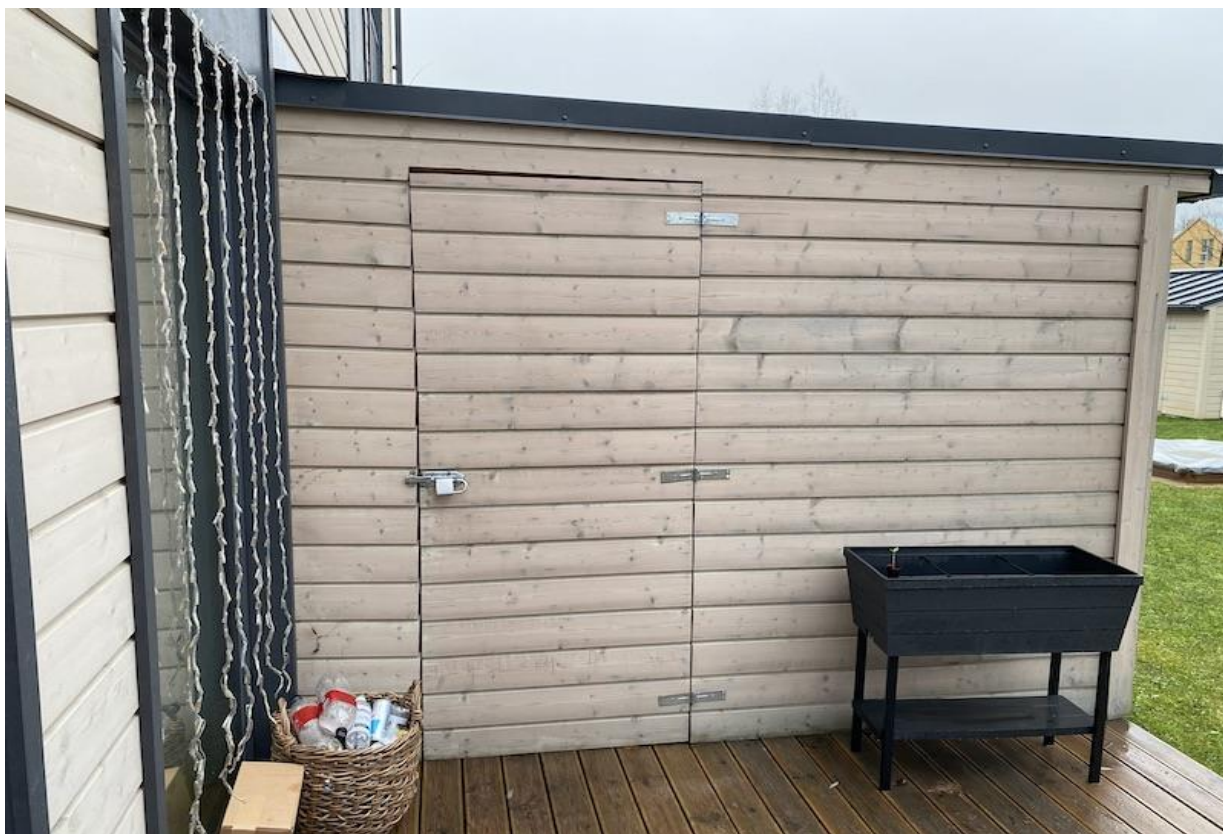
Foto 5. Korter 2 kuuri uks on vajunud ja avamine seetõttu raskendatud.

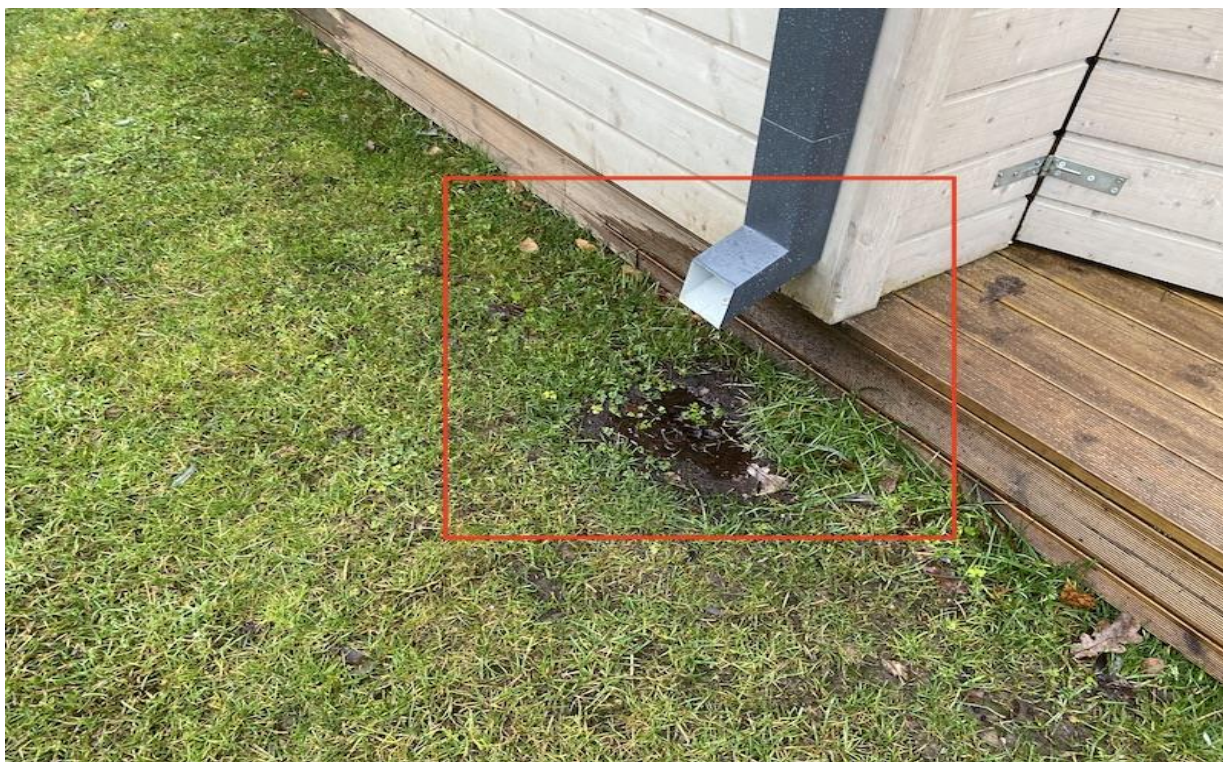
Foto 6. Kuuri katuste vihmaveetorud on lõpetatud pinnasest liiga kõrgel ja sademed on terrassi servast ära juhtimata.

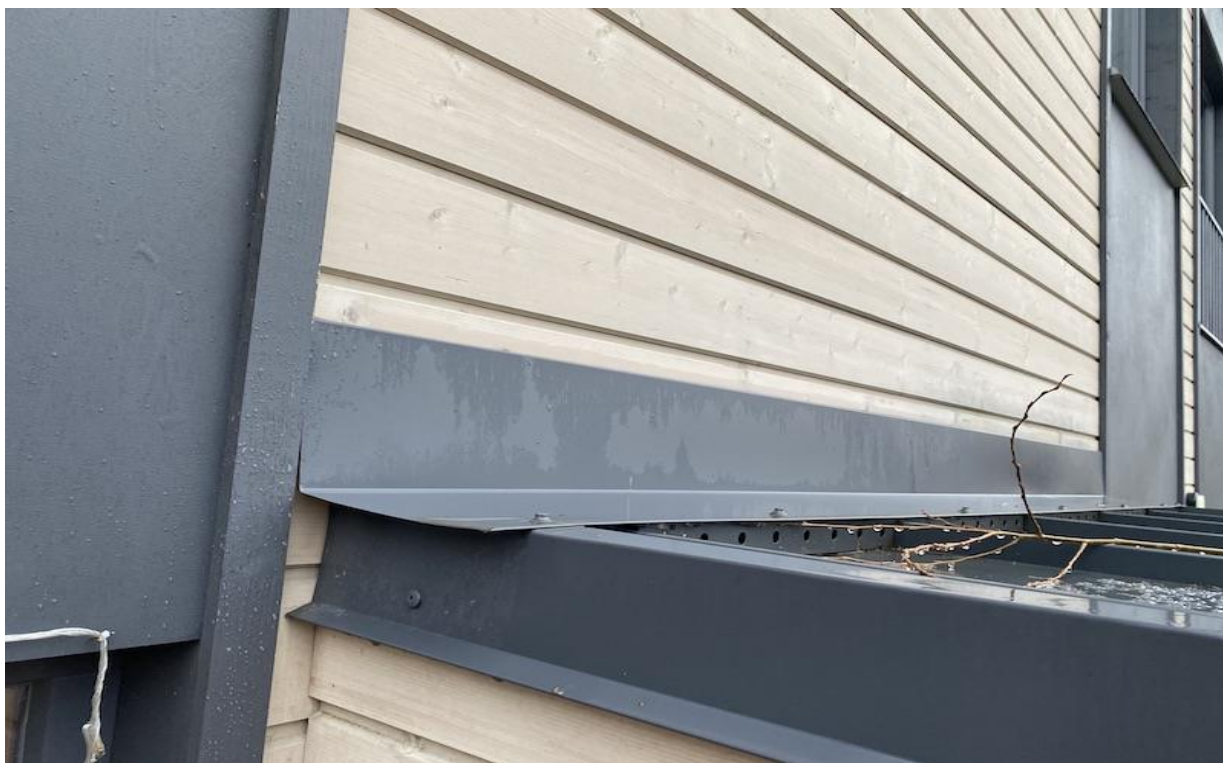
Foto 7. Kuuride katuse liitumine kortermaja fassaadiga ei ole lahendatud ehitustehniliste juhendite kohaselt.

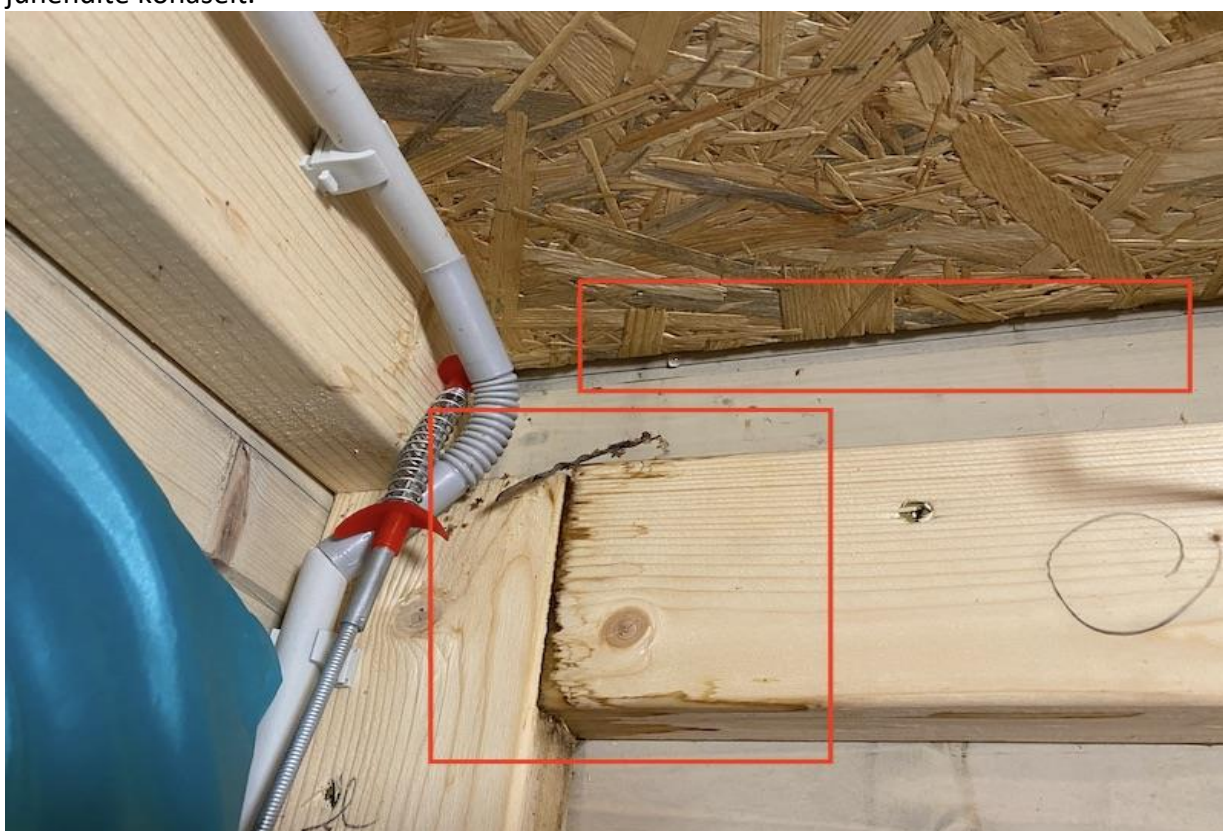
Foto 8. Korter 4 kuuri ja kortertermaja fassaadi vahelt tilgub sademeid kuuri seinale ja põrandale.

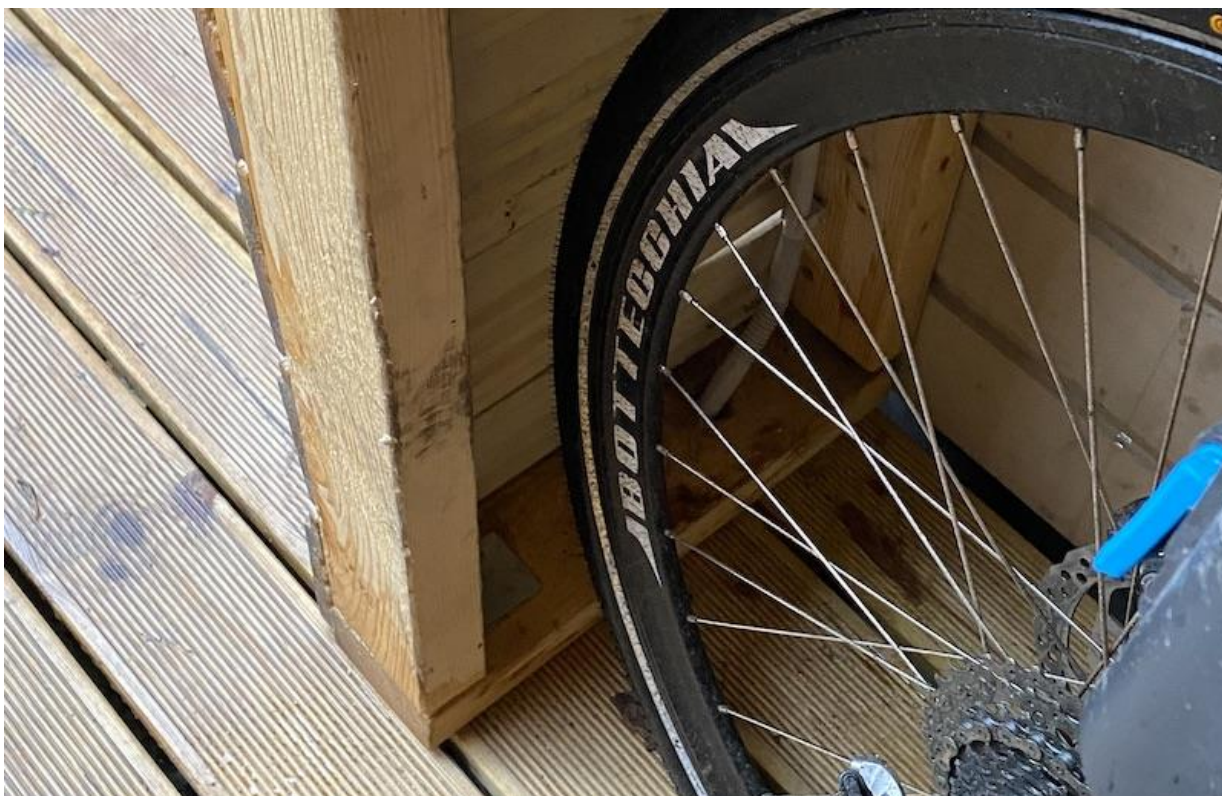
Foto 9. Terrassilaudade peale rajatud kuuri puitkarkass ei ole immutatud ja pole seetõttu ilmastikukindel.

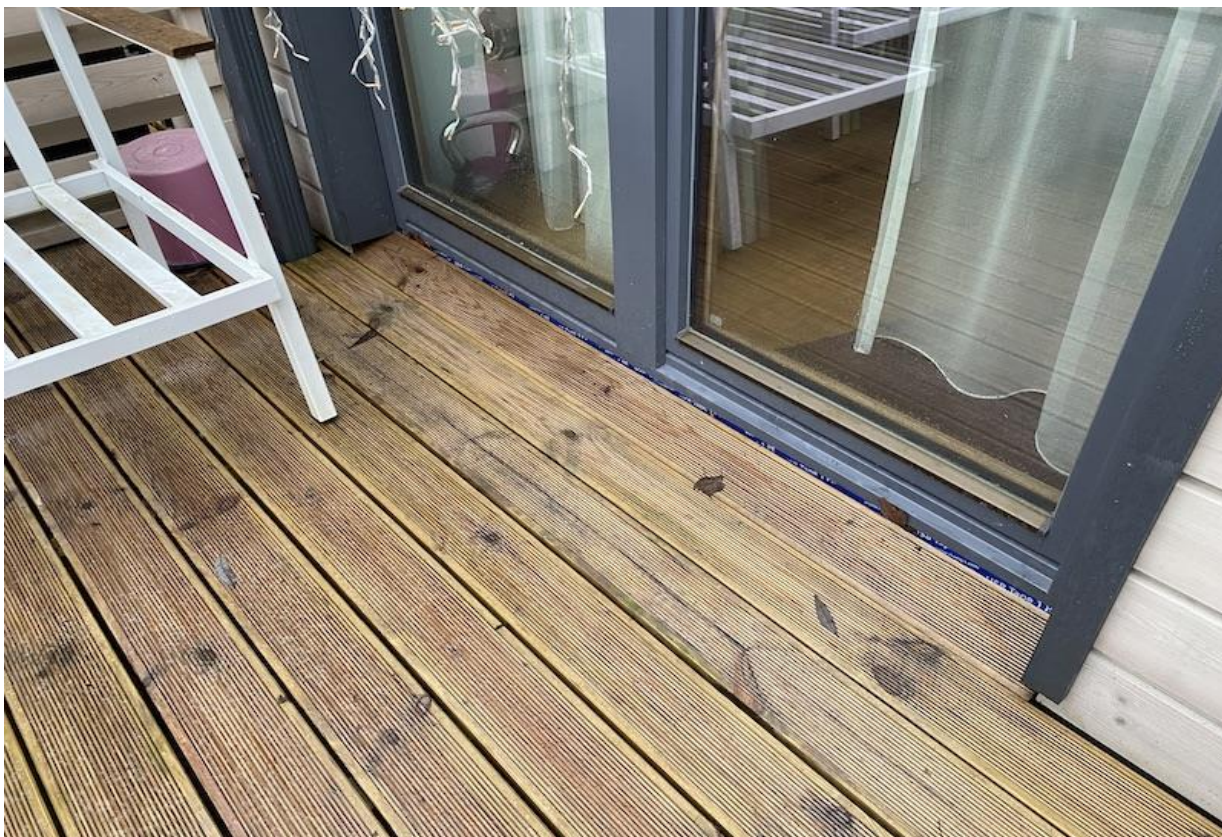
Foto 10. Terrassiuste all puudub katteplekk.

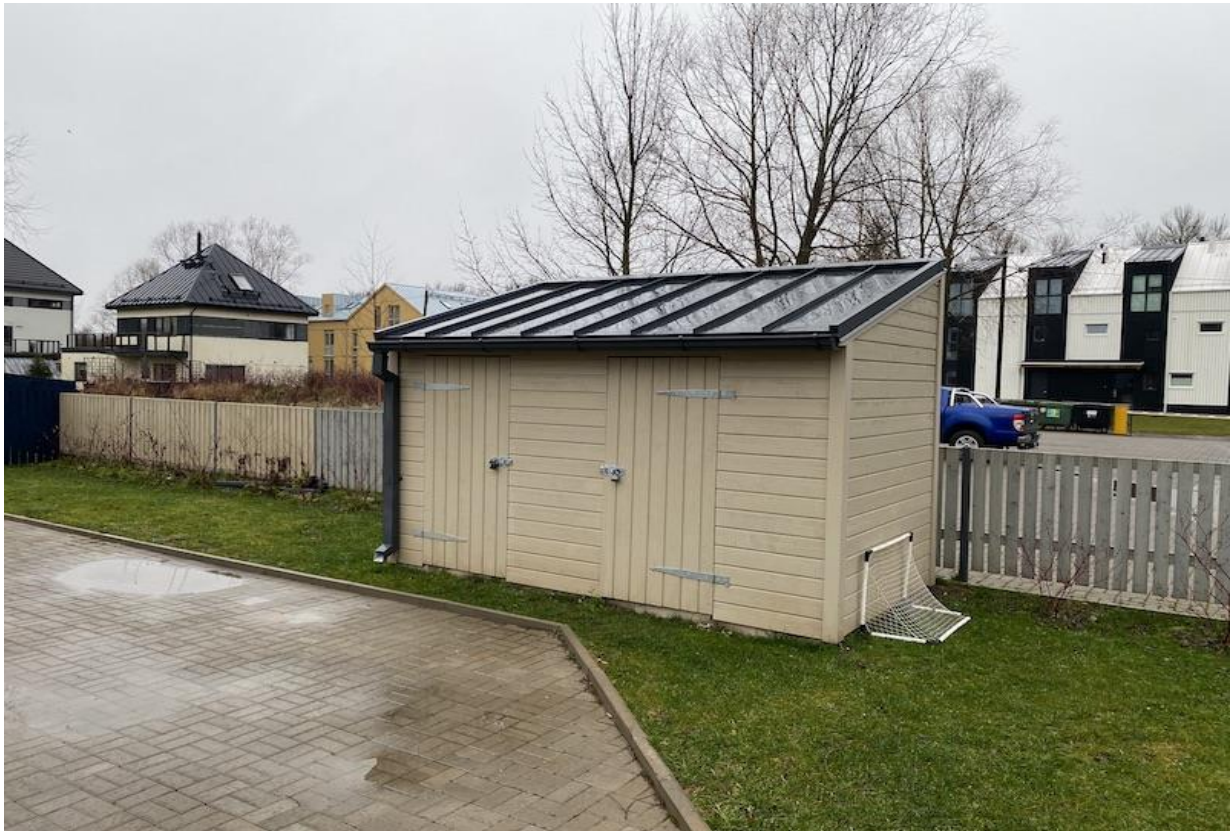
Foto 11. Korterite nr. 5 ja nr. 6 kuuri katusel puuduvad lumetõkked.

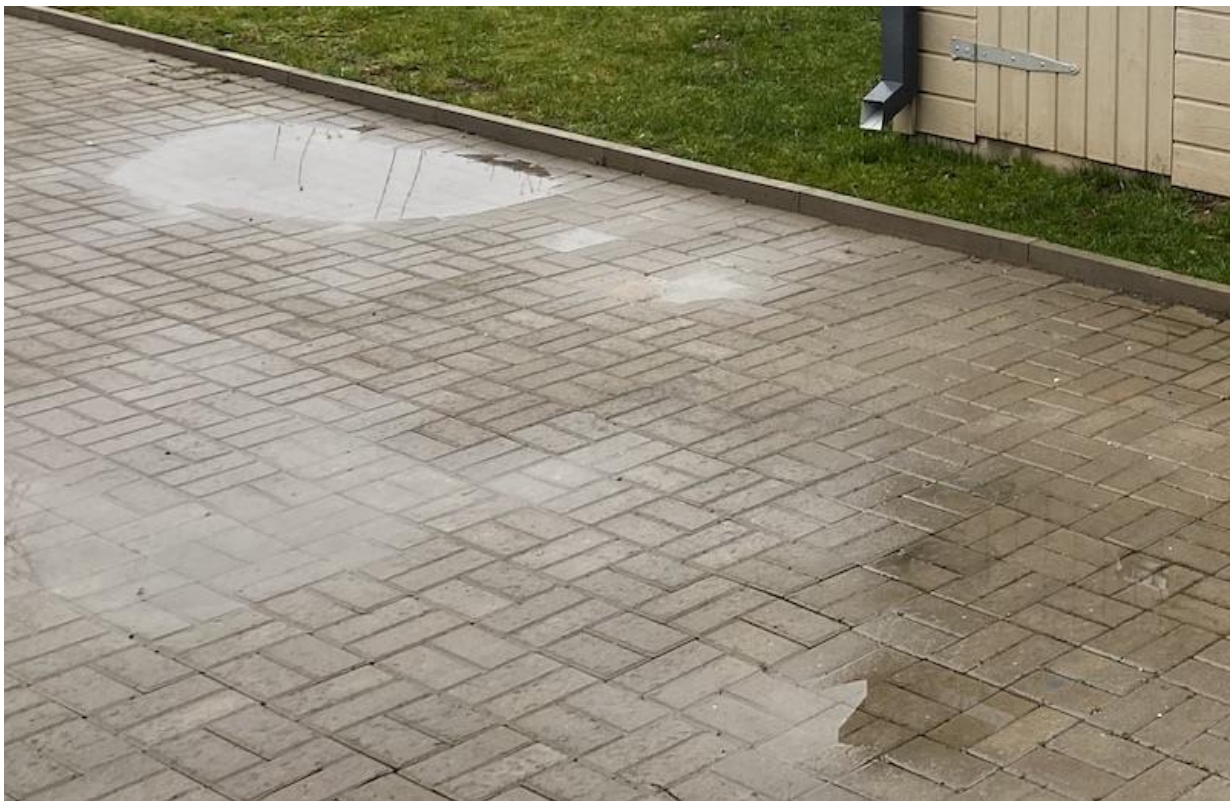
Foto 12. Parkla betoonkivid on vajunud ja tekivad loigud.

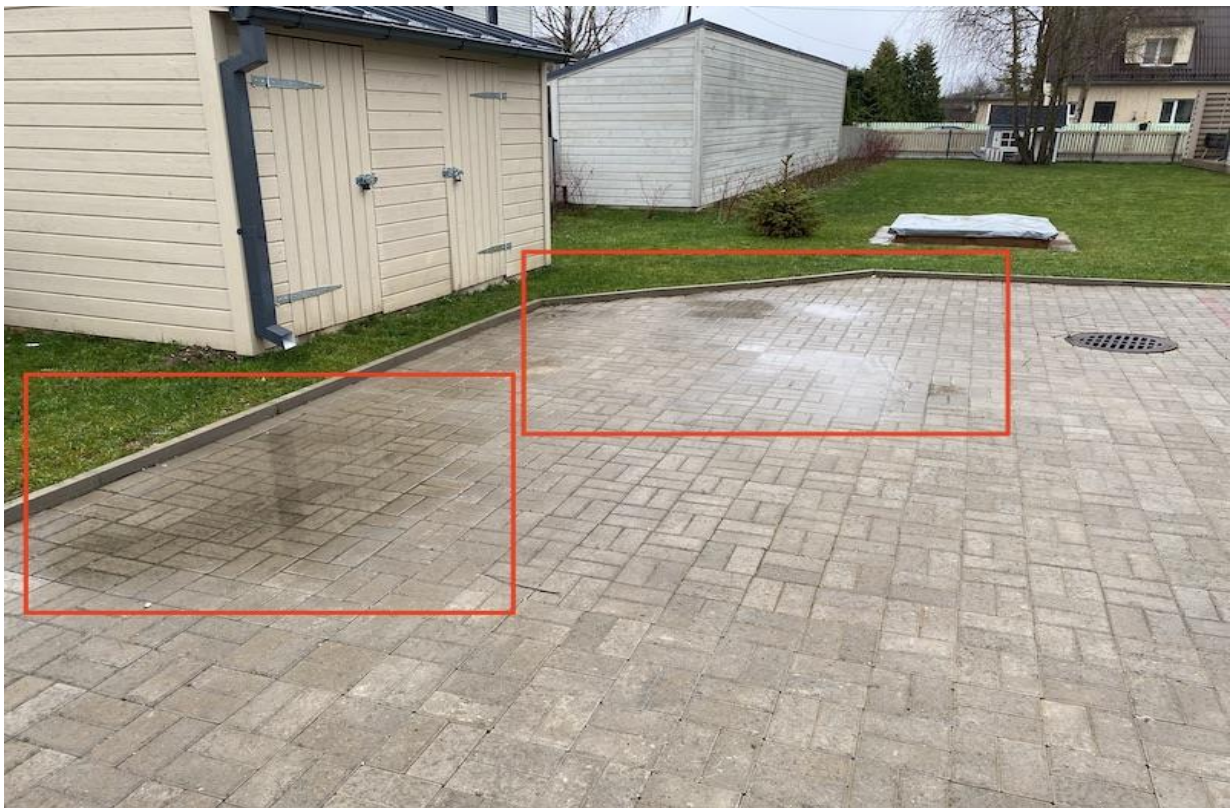
Foto 13. Parkla betoonkivid on vajunud ja tekivad loigud.

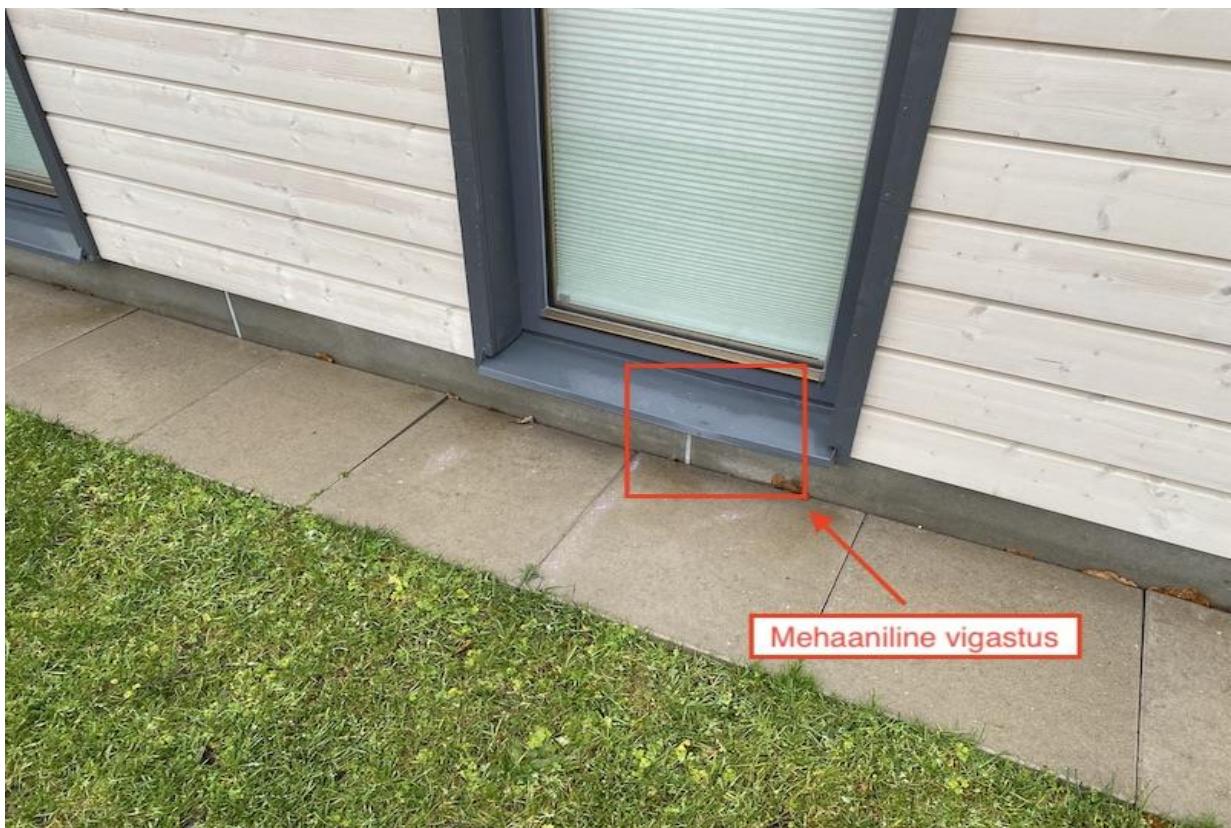
Foto 14. Korterite 1 ja 4 otsaakende all puuduvad tuuletõkketeibid.

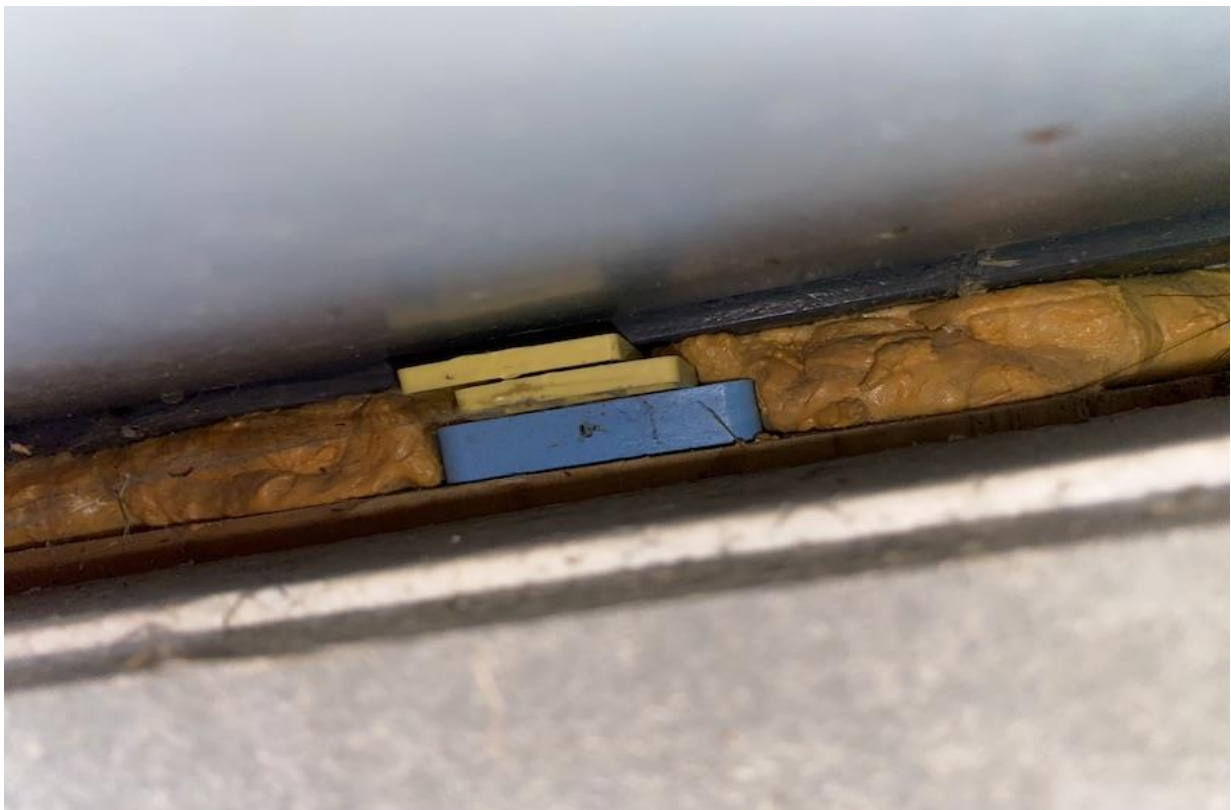
Foto 15. Korterite 1 ja 4 otsaakende all puuduvad tuuletõkketeibid.

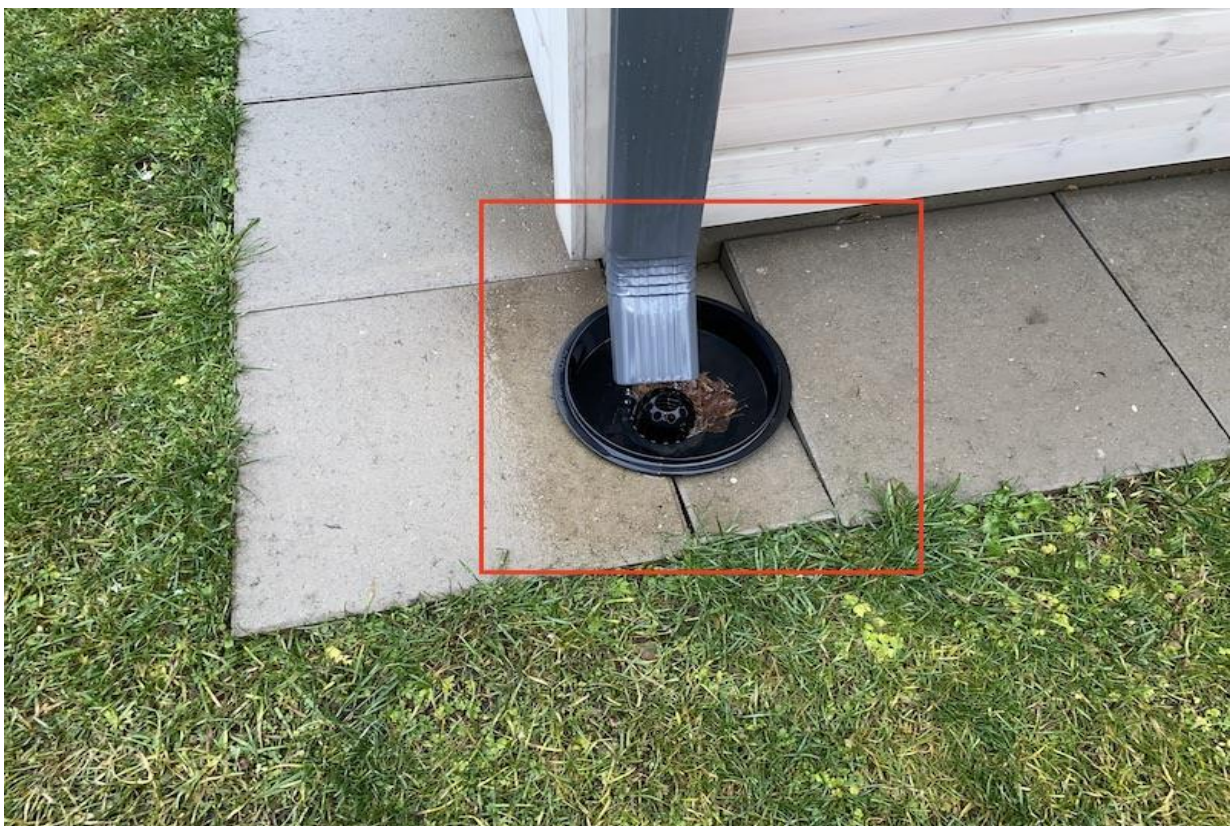
Foto 16. Vihmaveerennide ümbert on betoonplaadid vajunud.

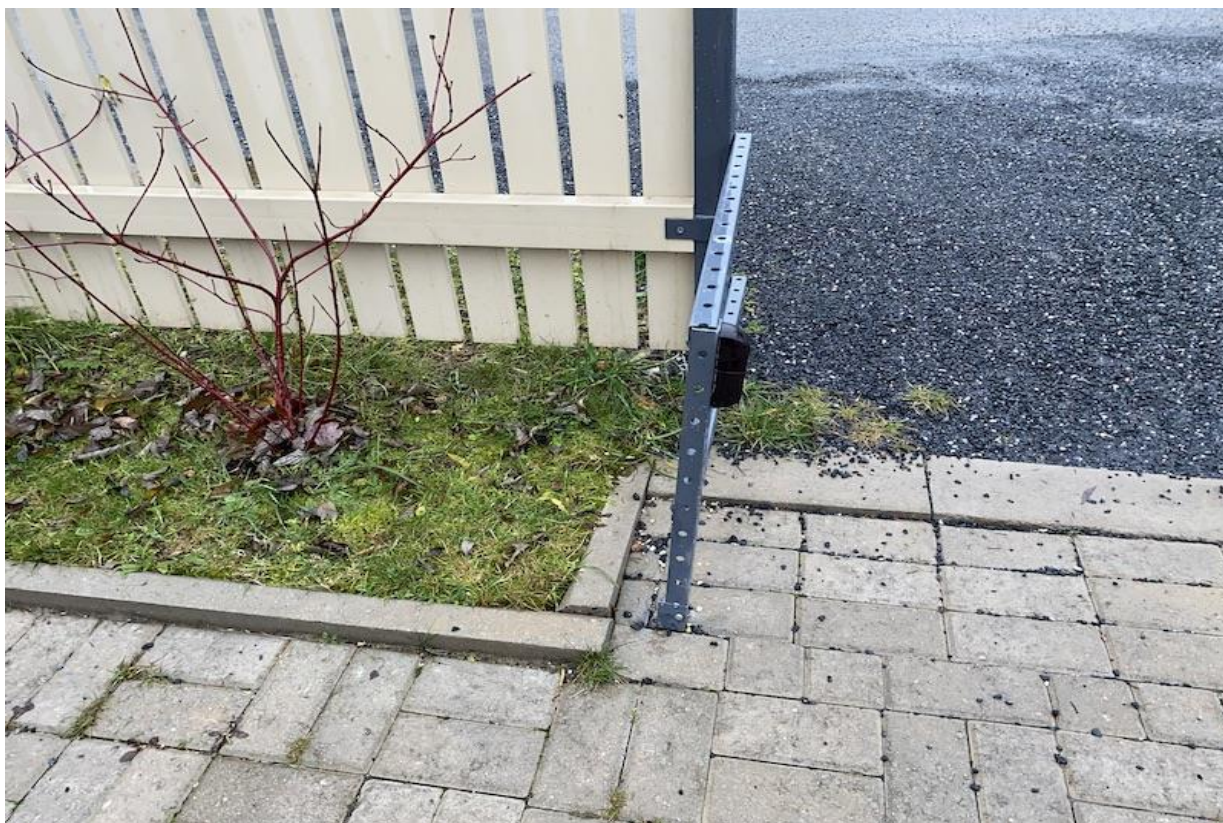
Foto 17. Tõkkepuu automaatika fotosilma kinnituseks ehitatud U-profiilist terasraamistik on viltu ja kõigub.

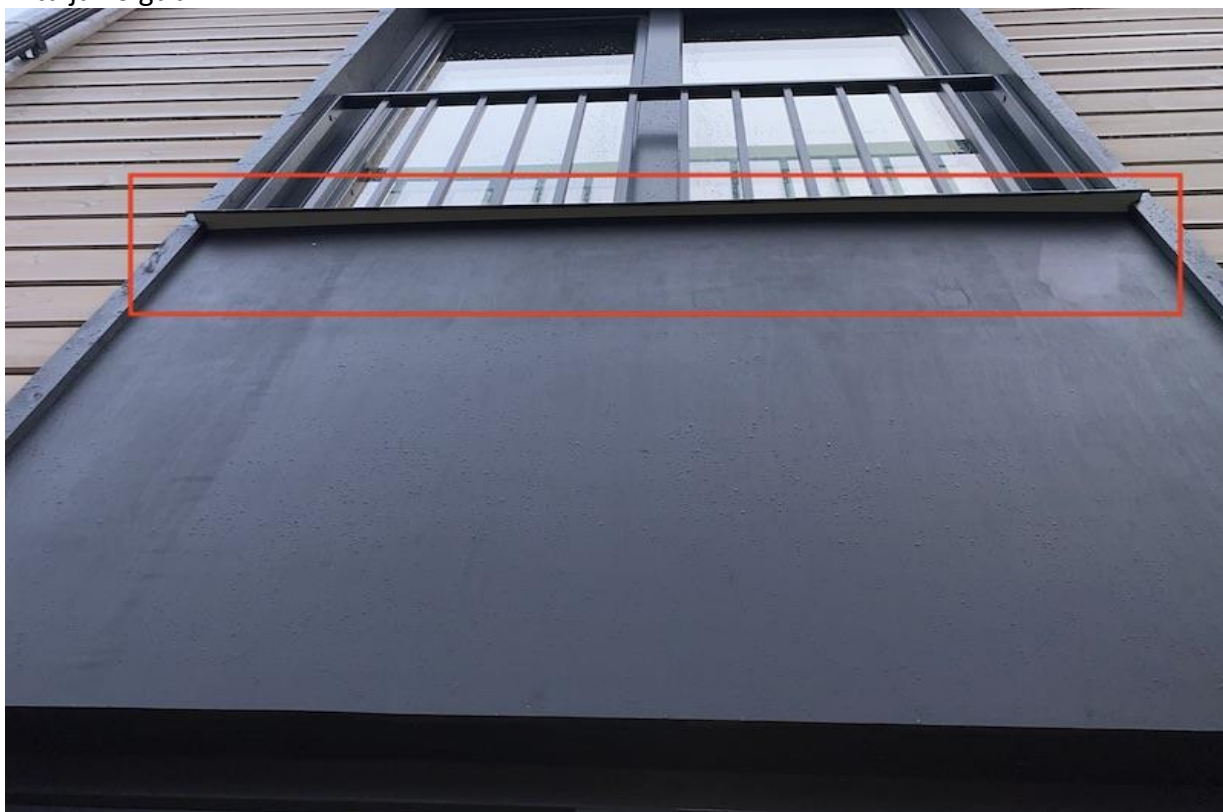
Foto 18. Korter 1 esimese ja teise korruse vaheline vineerplaat on kummis.

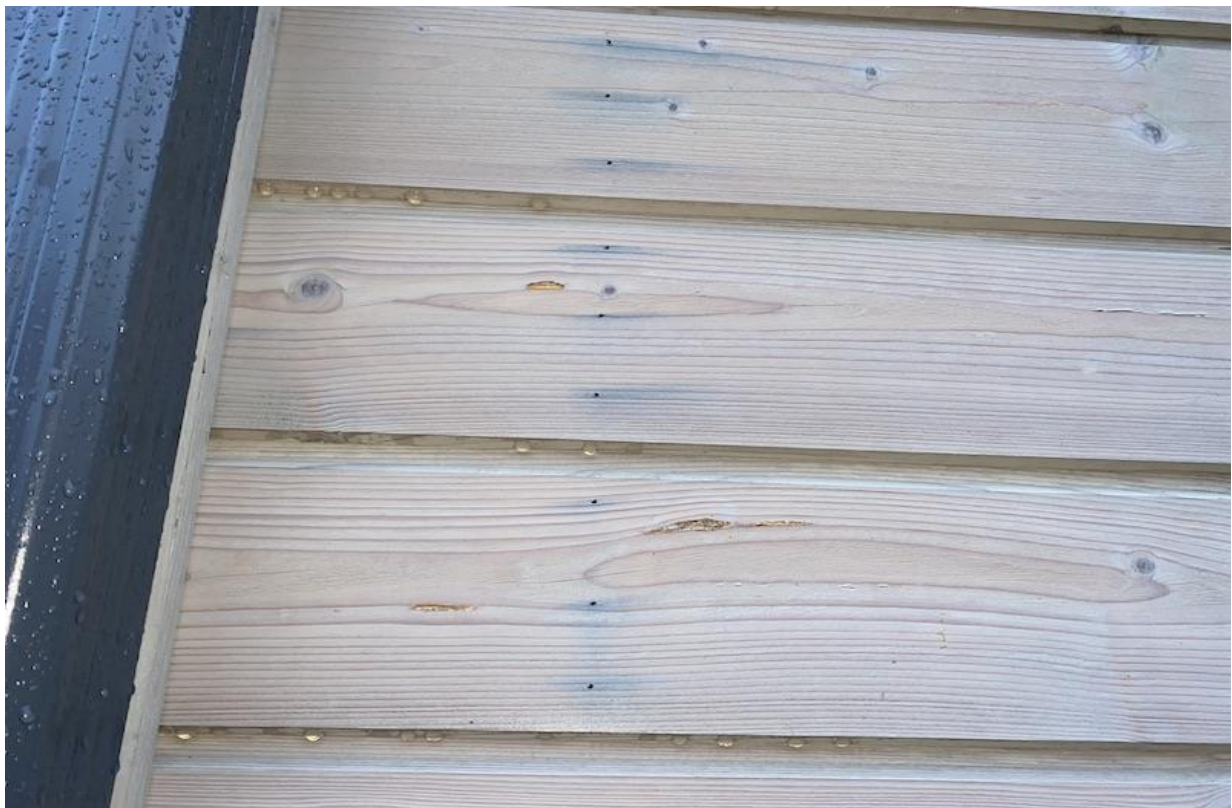
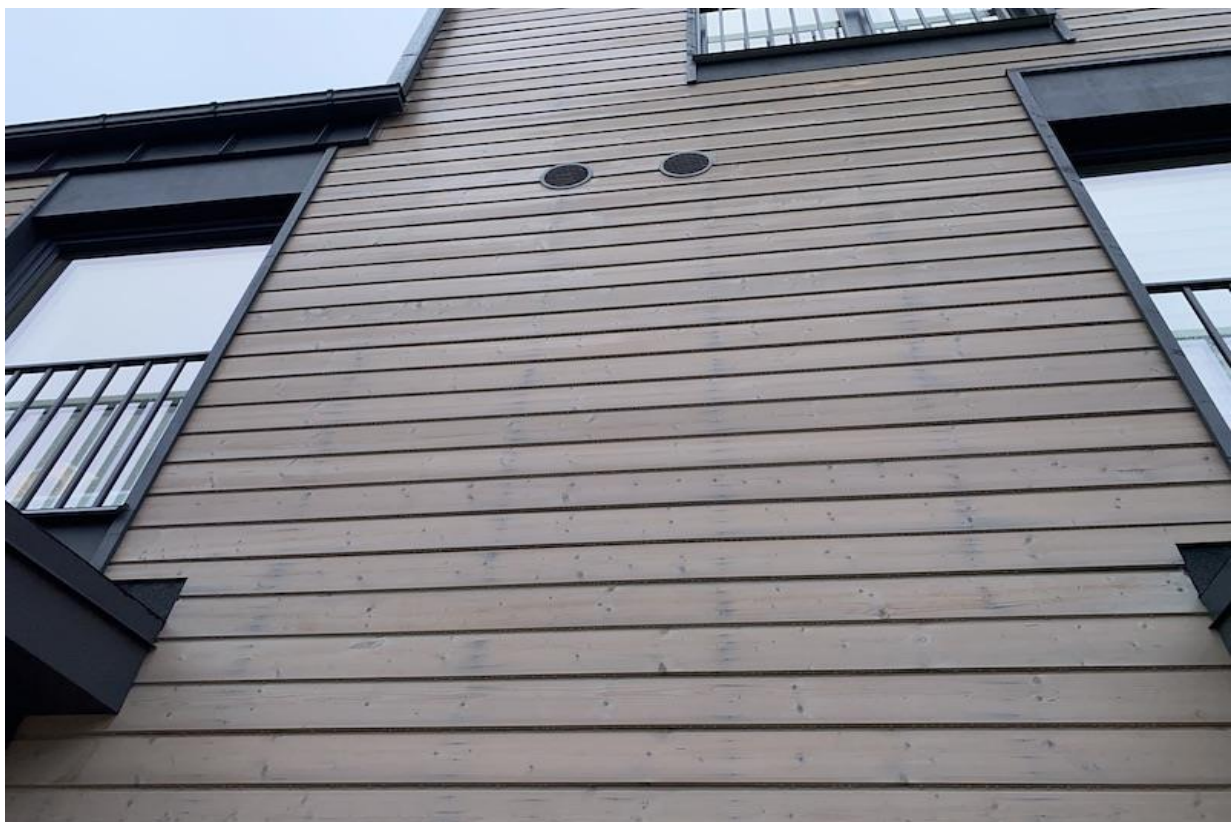
Fotod 19-20. Fassaadilaua kinnitamisel ei ole kasutatud ilmastikukindlaid naelu. Kasutatud naelad on korrodeerunud.

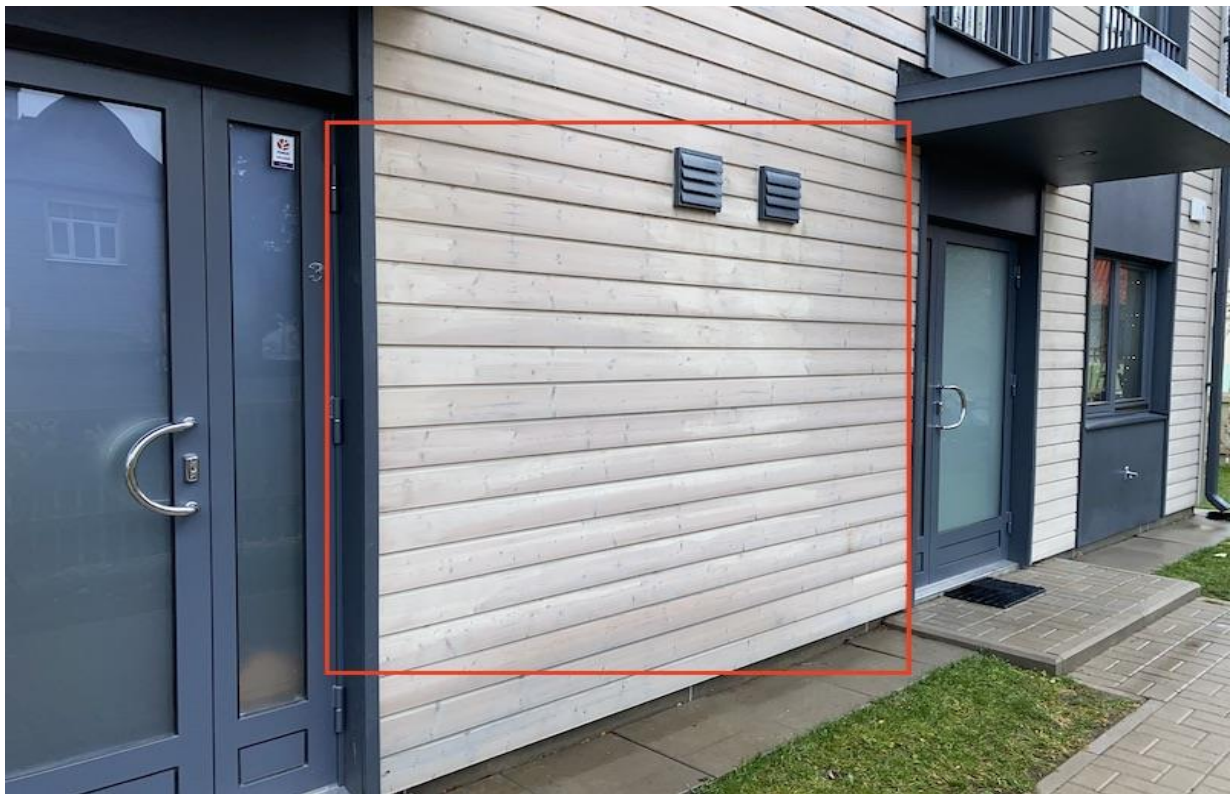
Foto 21. Korterite 3 ja 4 vaheline fassaad on laiguline.

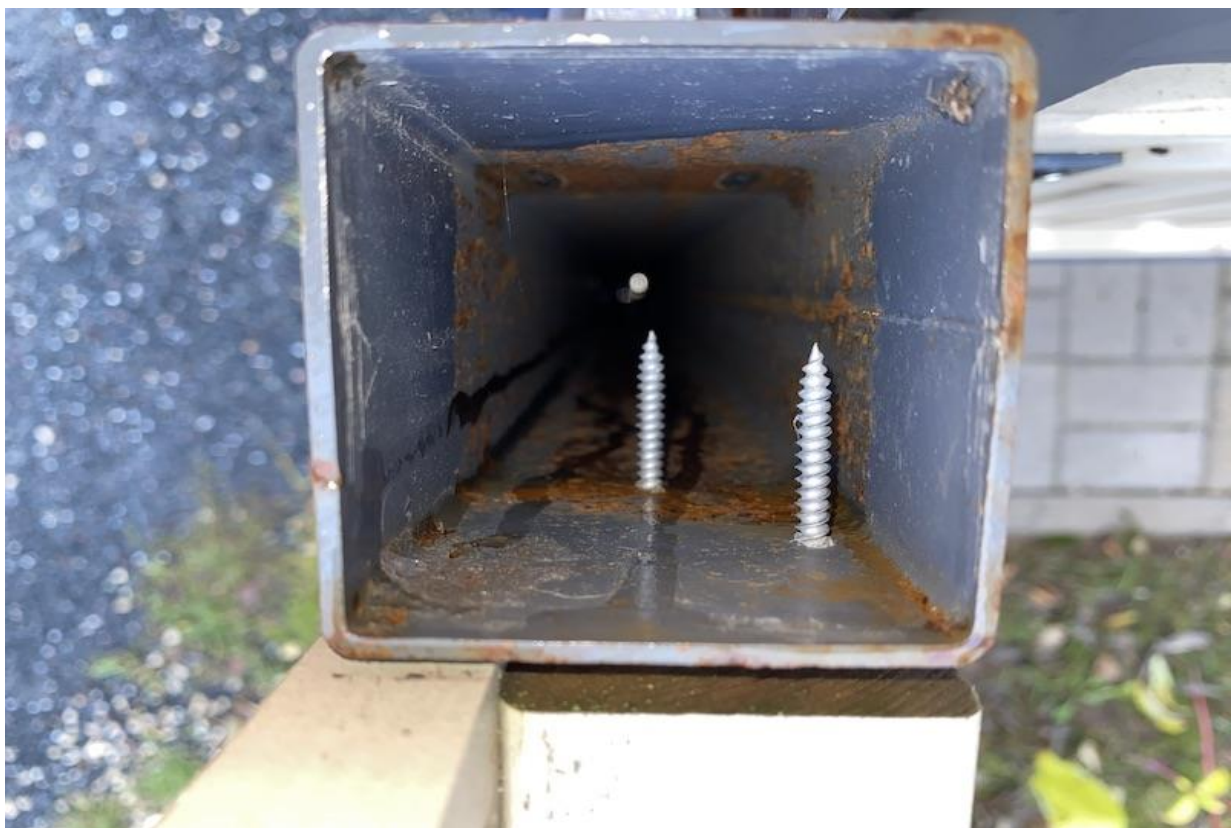
Foto 22. Terasest jalgvärava aiapostid on seest korrodeerunud ja vesi sees.
