Töö nr: 211117A, , Tartu linn, Tartu maakond

Lisa 1. Fotode dokumentatsioon

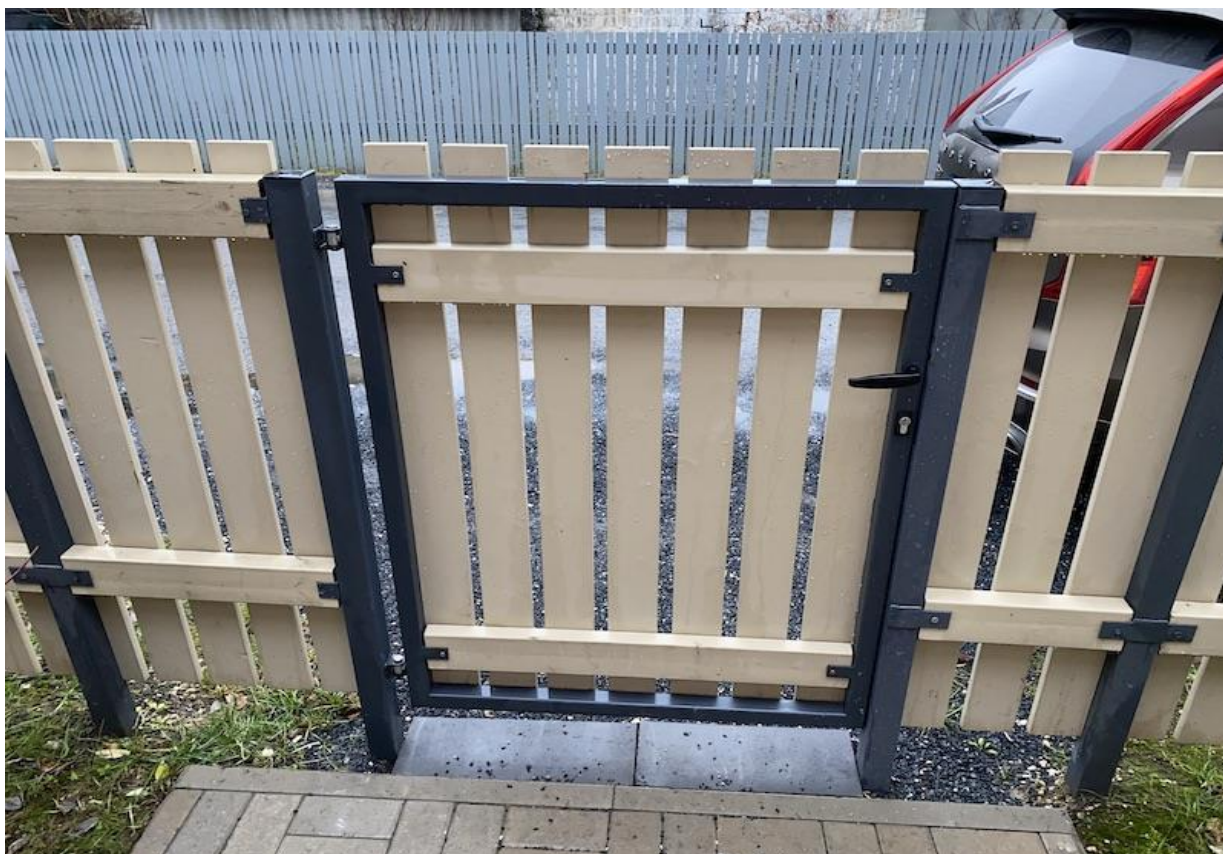
Foto 23. Jalgvärava terasraam on liiga suur, mistõttu käib värav vastu väravaposti ja raske avada/sulgeda, puudub reguleerimisvõimalus.

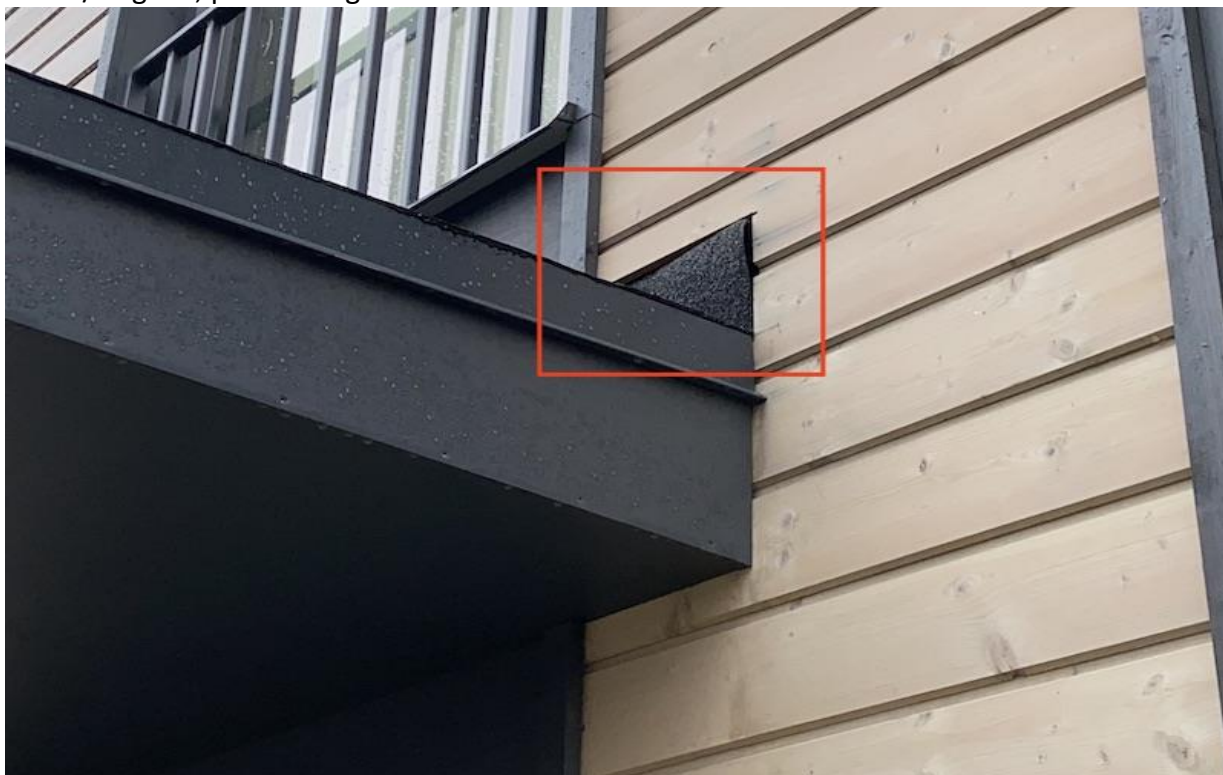
Foto 24. Korter 1 varikatuse SBS katusekatte ülespööre on lahti.

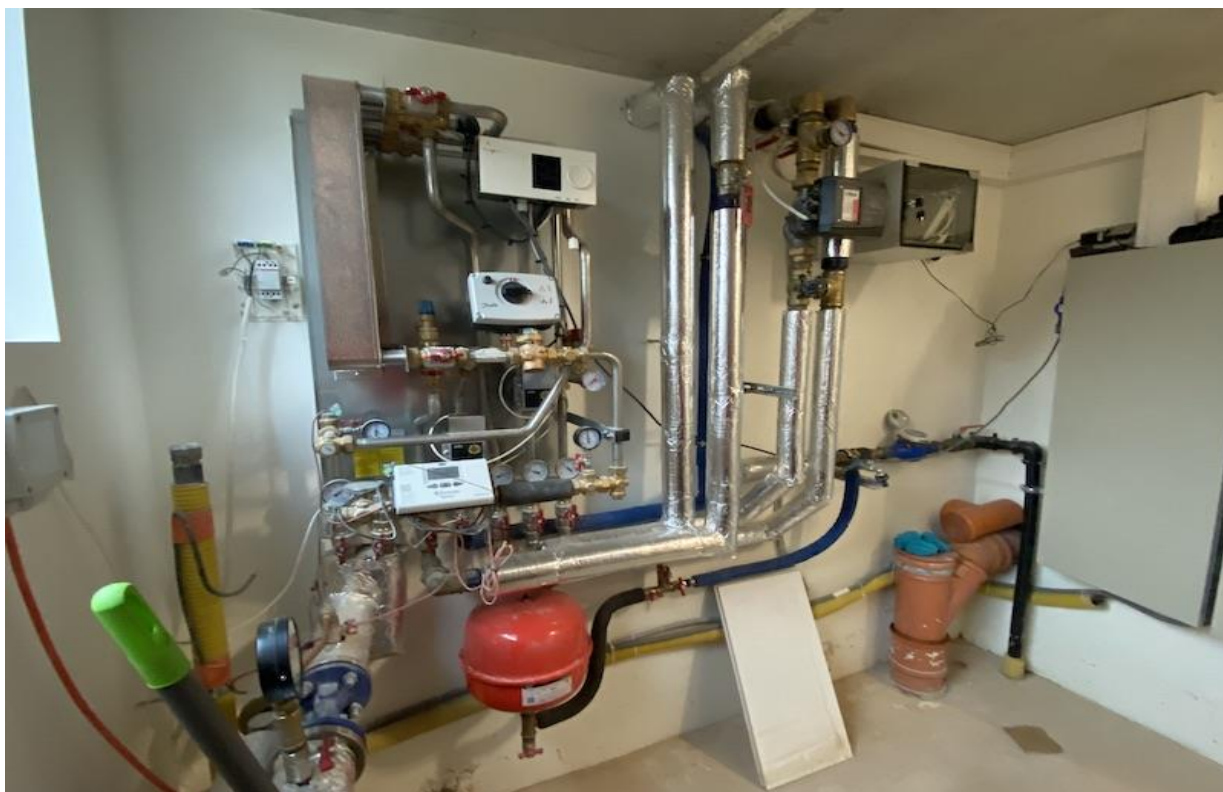
Foto 25. Tehnorumis paiknev soojasõlm on markeerimata.

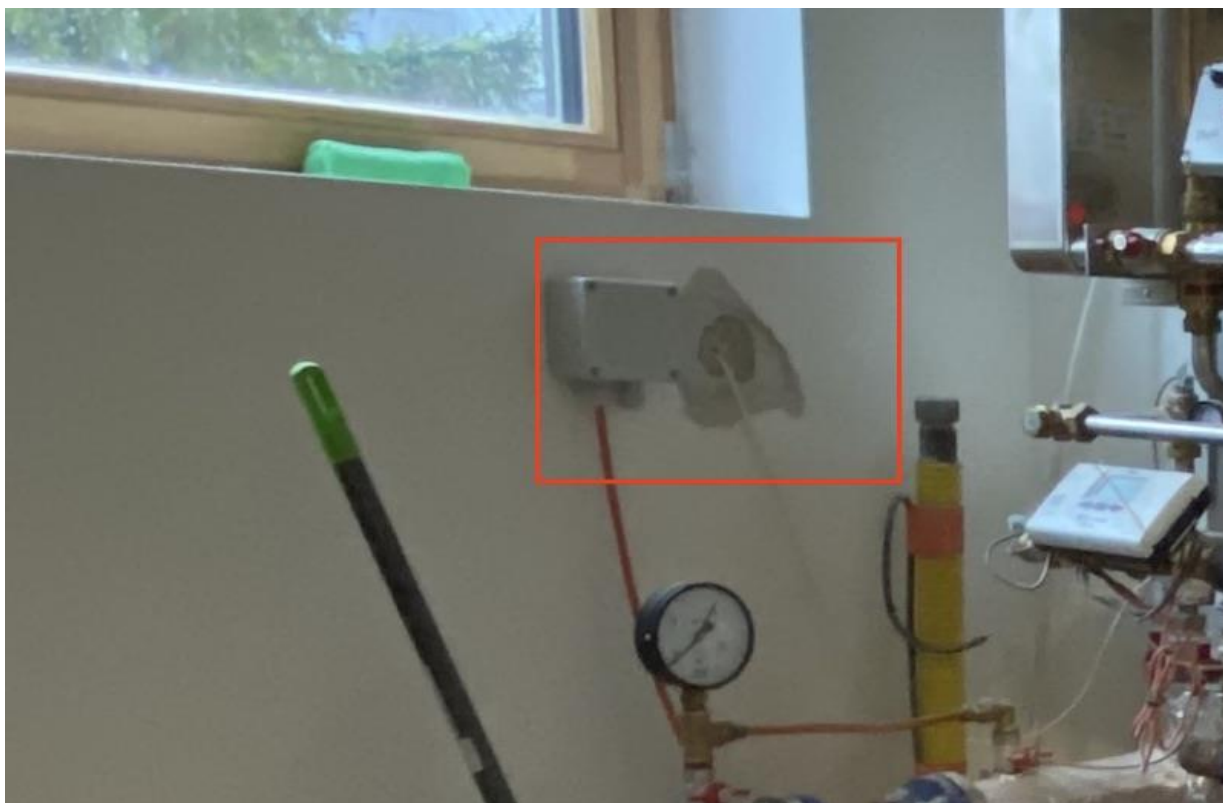
Foto 26. Tehnorumis seinast läbi puuritud välise temperatuurianduri kaabri ümbert on viimistlus rikutud.

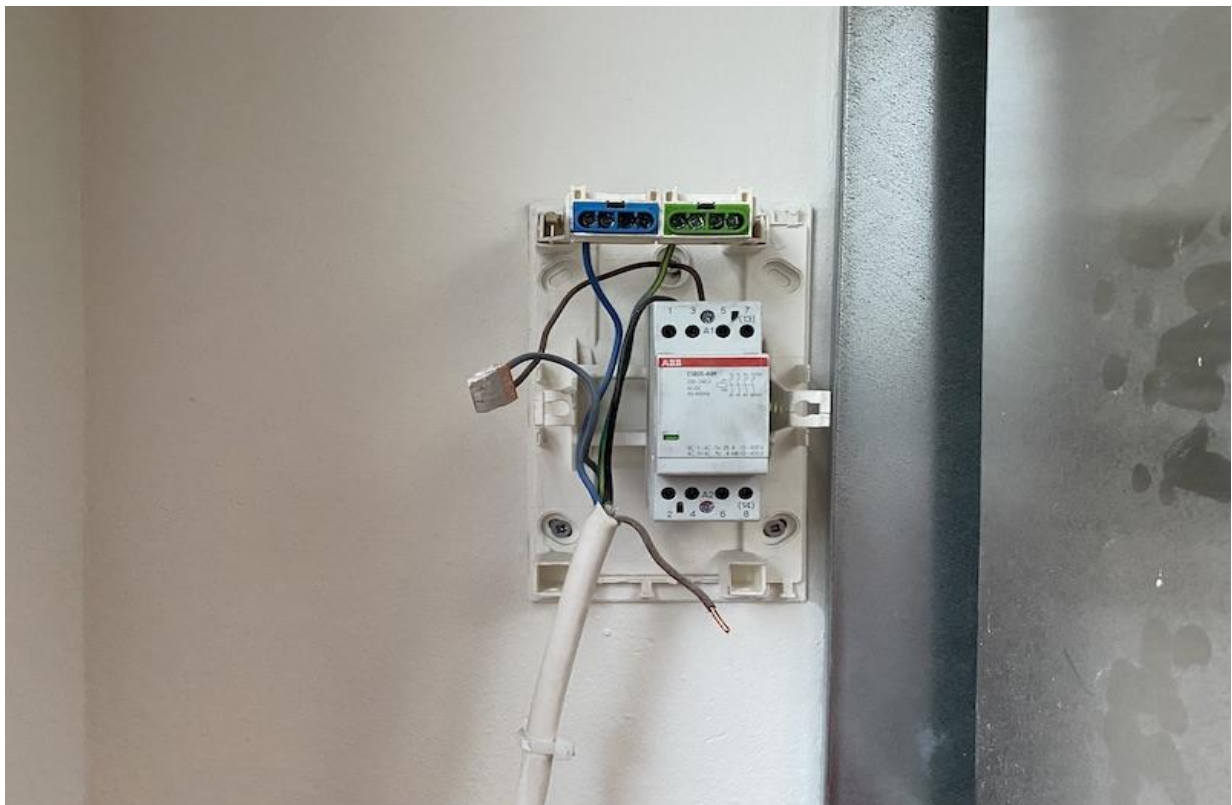
Foto 27. Soojasõlme kõrval seinal on lahtine kilp + markeerimata.

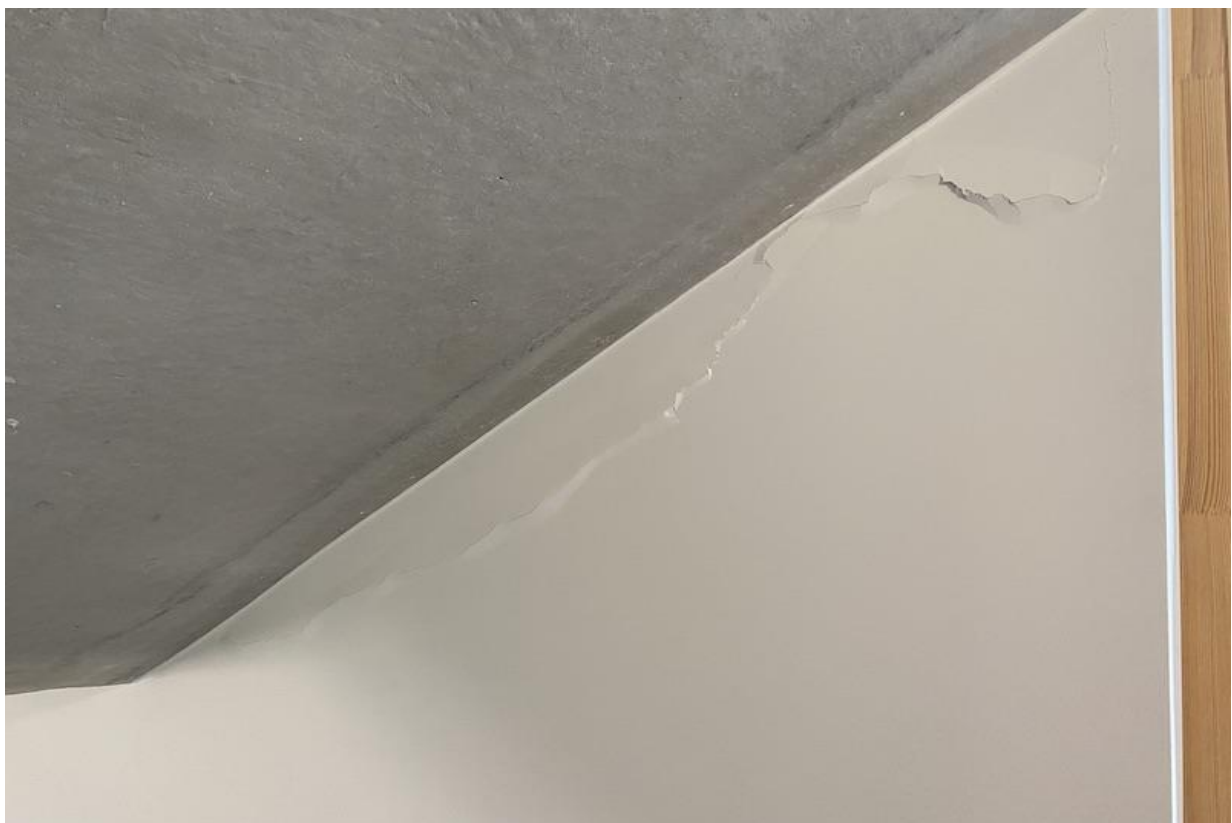
Foto 28. Trepikojas trepimarsi all seinal on krohvi pragu.

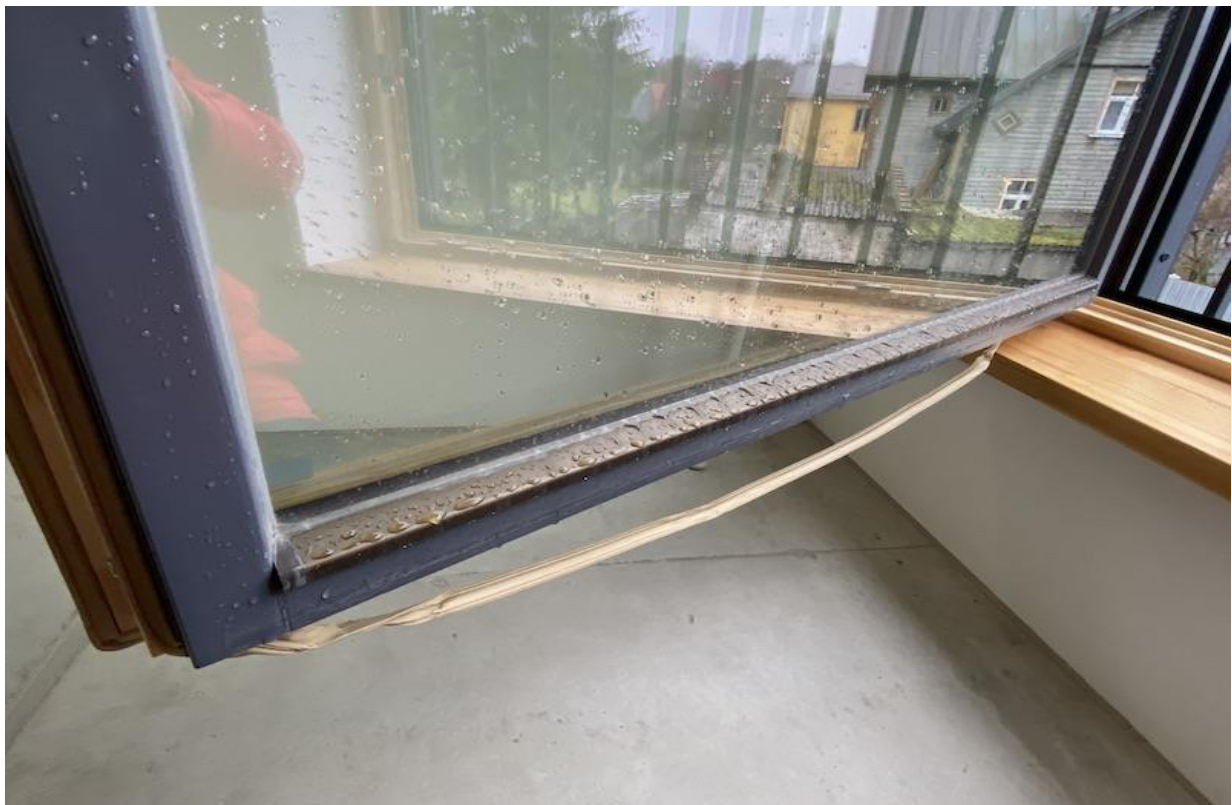
Foto 29. Trepikoja akna alumine tihend lahti.

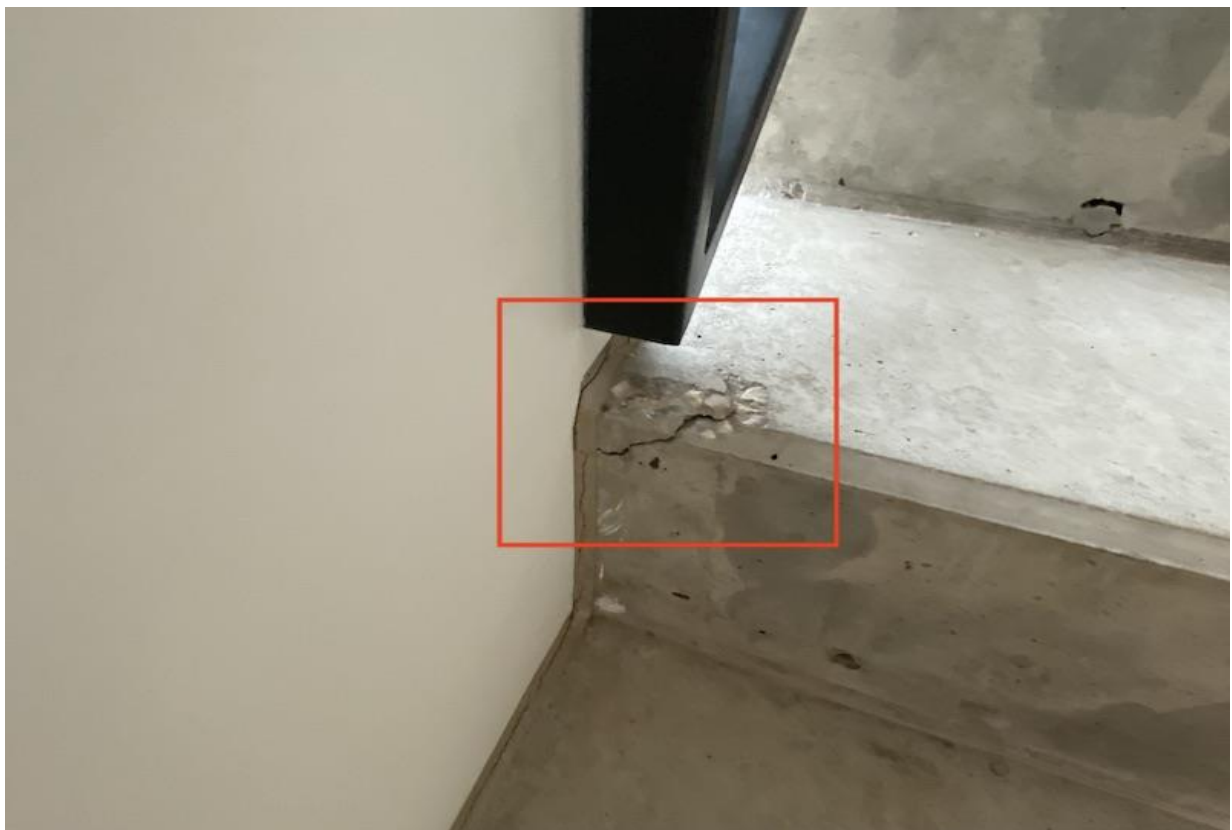
Foto 30. Trepikojas trepimarsi nurk puruks.

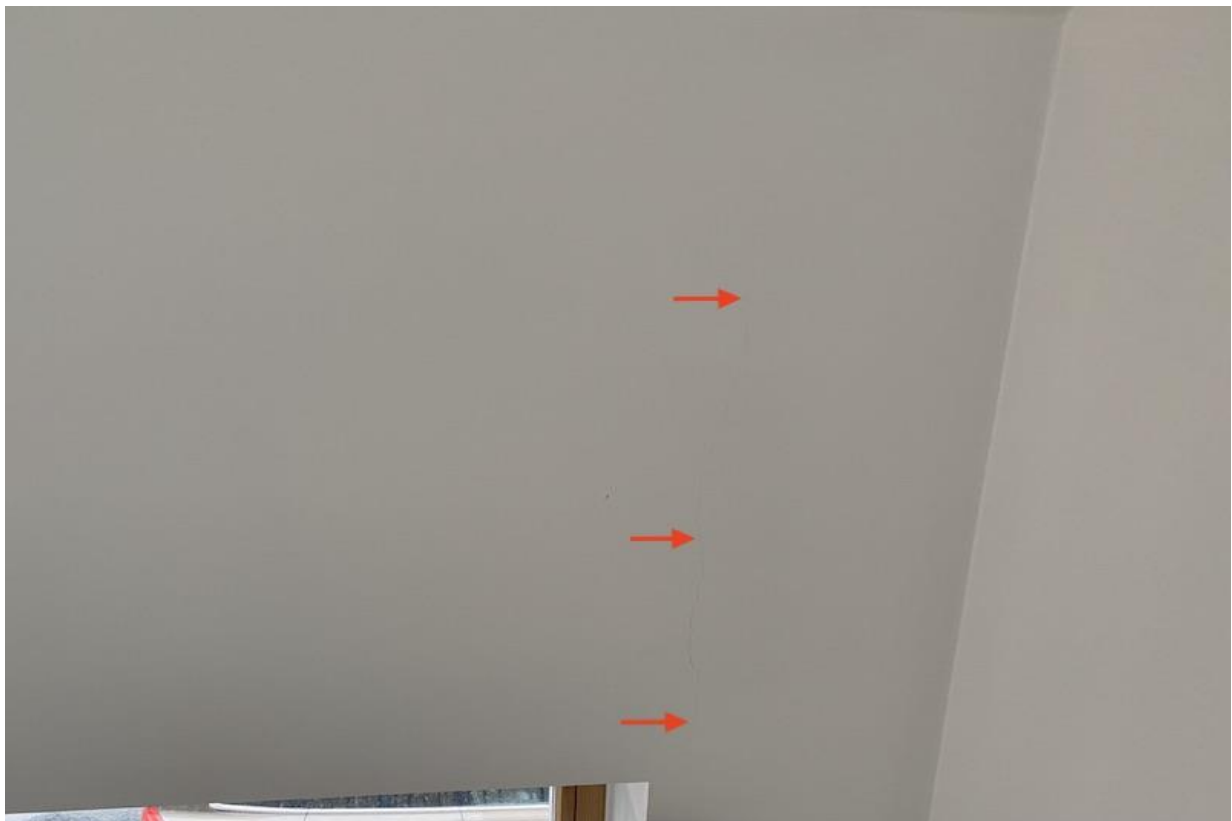
Foto 31. Trepikoja välisseinal vertikaalne pragu.

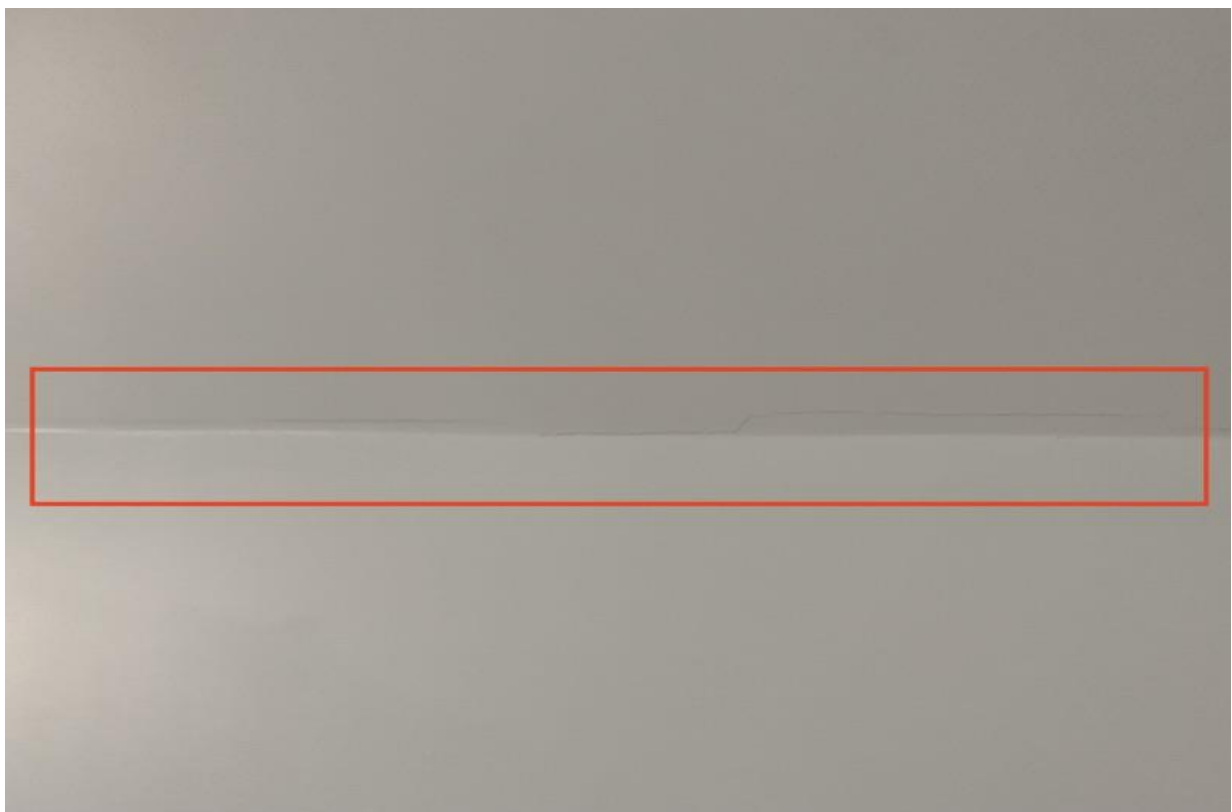
Foto 32. Trepikoja seina ja kipslae ühenduses pragu.

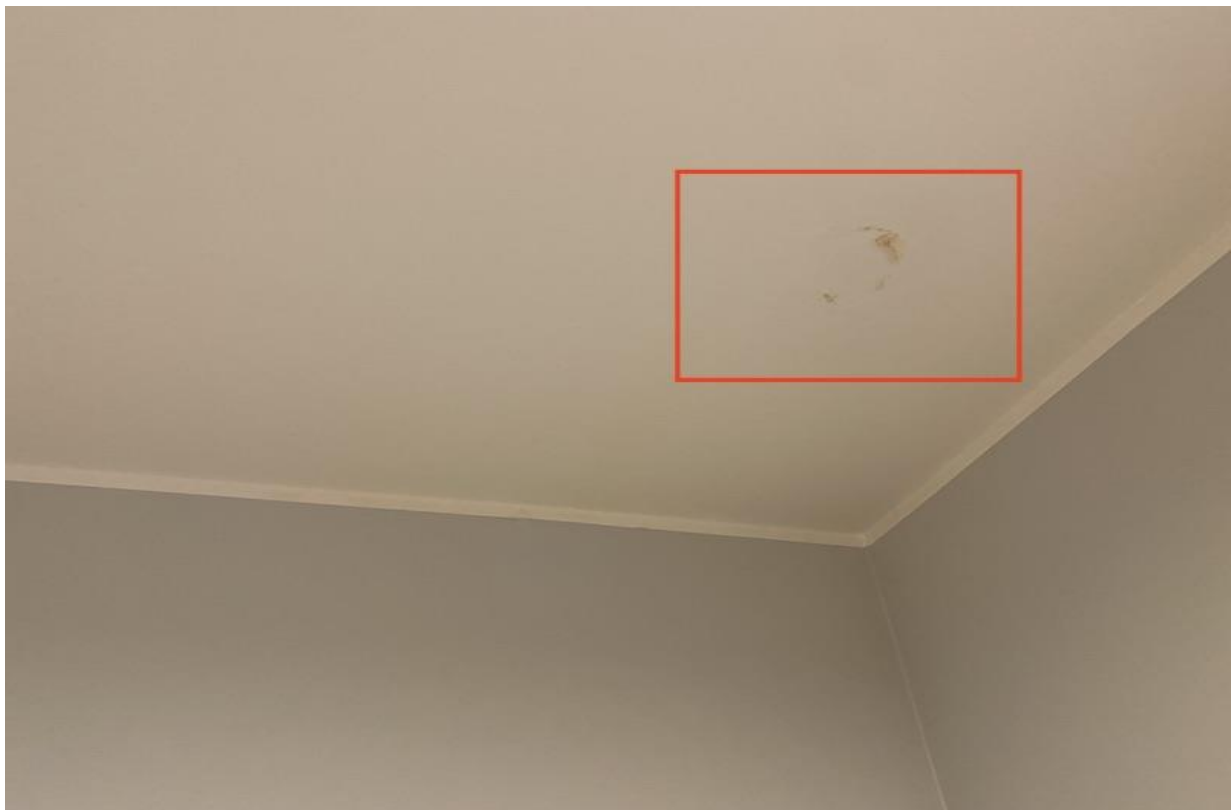
Foto 33. Trepi kohal laes on kahes kohas veekahjustus.

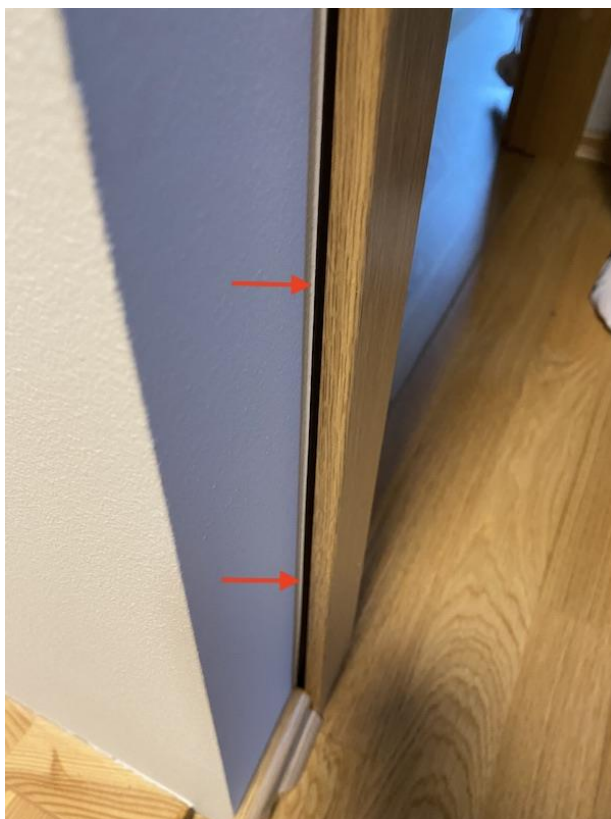
Foto 34. II korruse ukseliistus on kaardus ja seinast lahti.

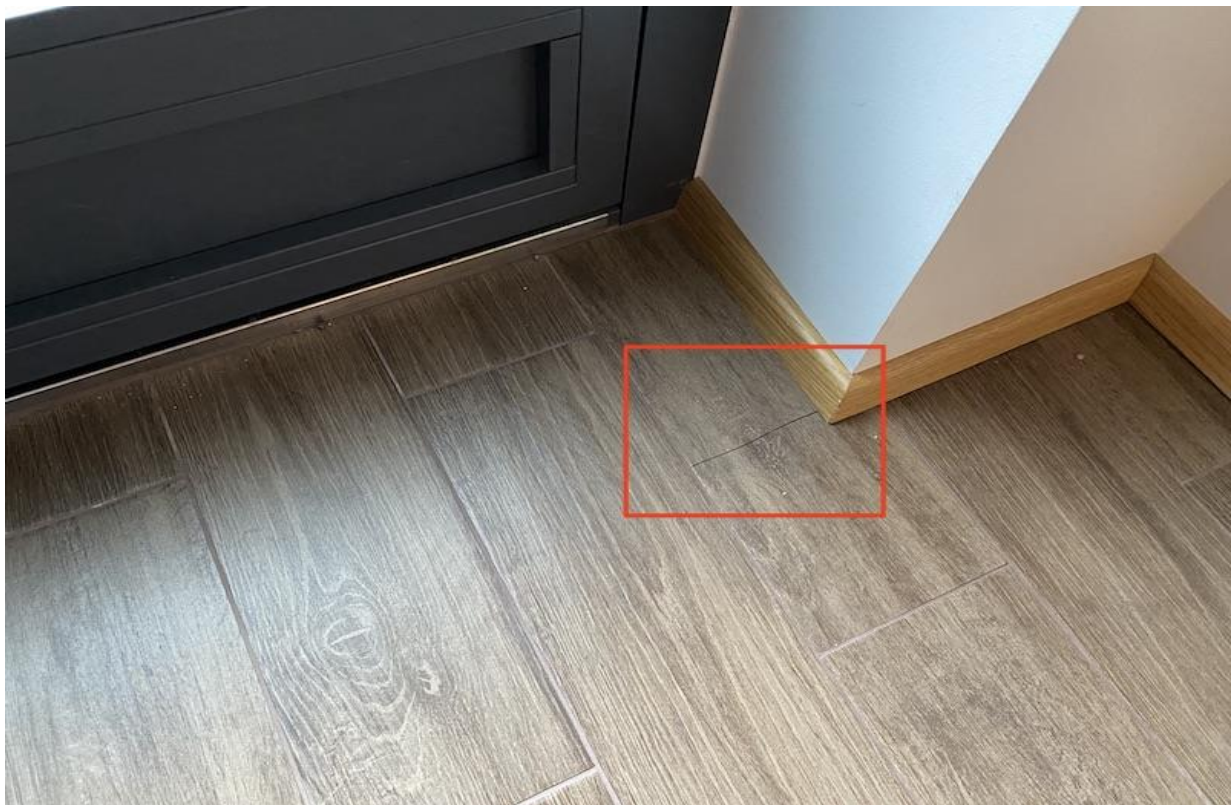
Foto 35. Peaukse ees esiku põrandaplaat katki.

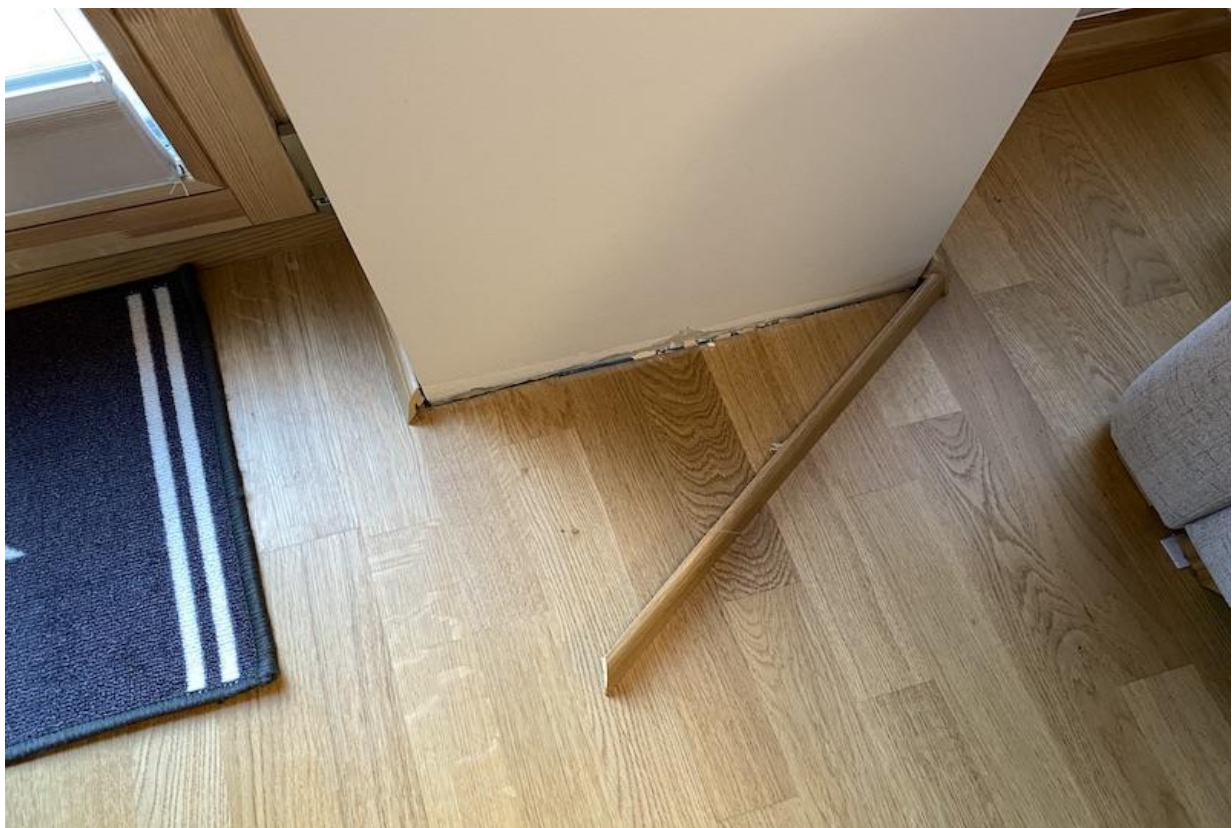
Foto 36. Elutoas põrandaliist lahti.

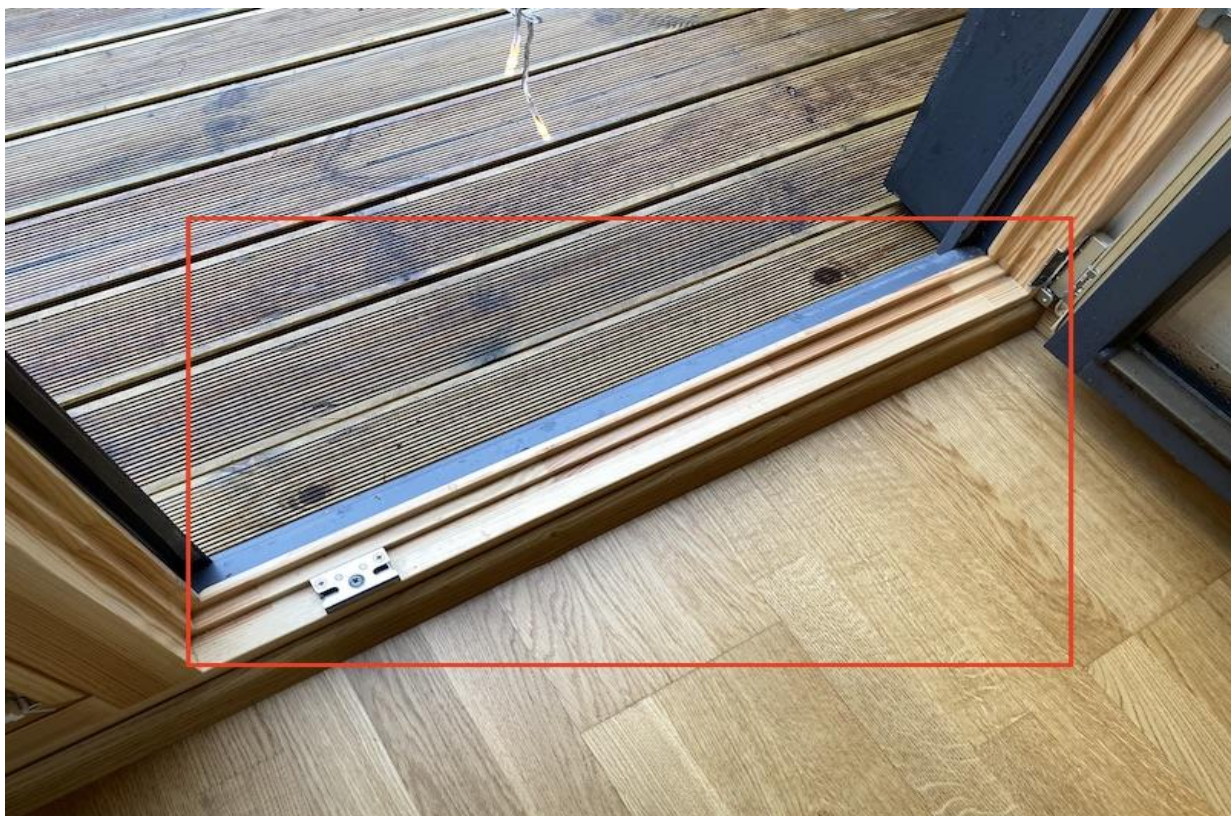
Foto 37. Terrassiukse vahelt pääsevad sademed alumisele ukseleengile.

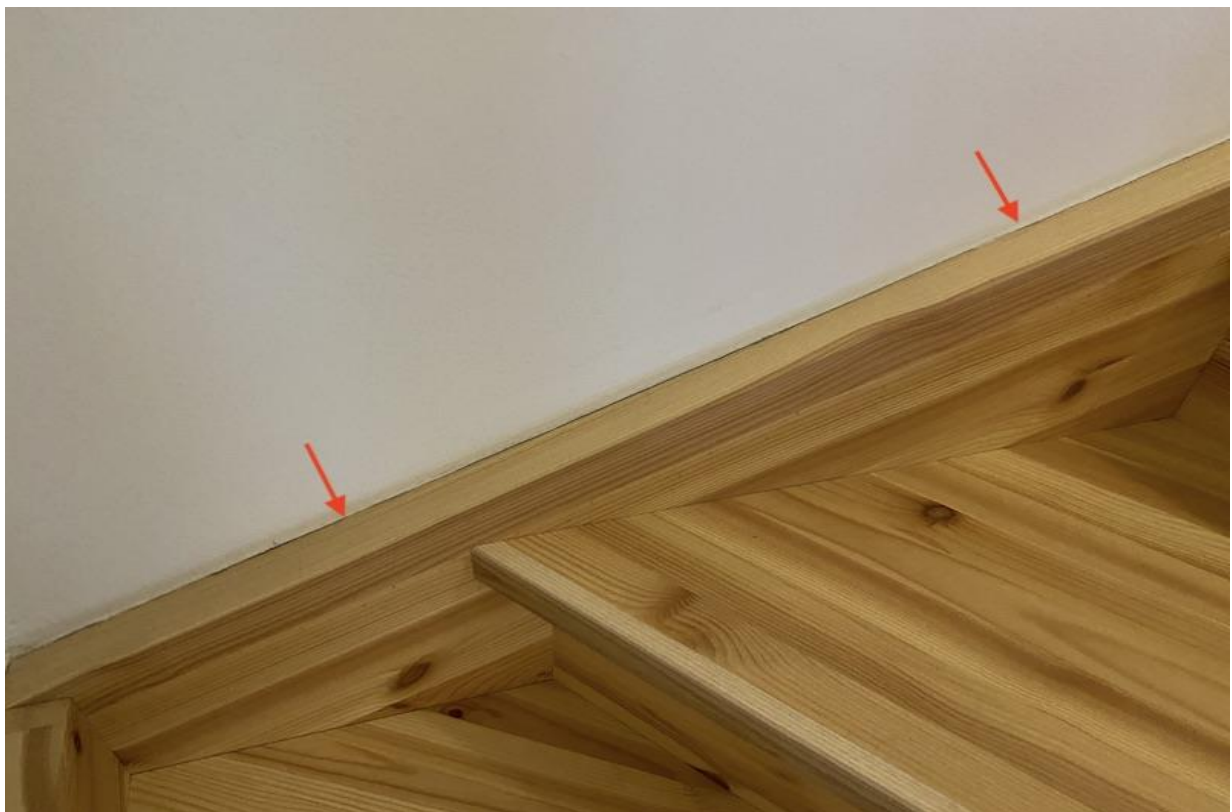
Foto 38. Puittrepi ja seinä liitel akrüül lahti.

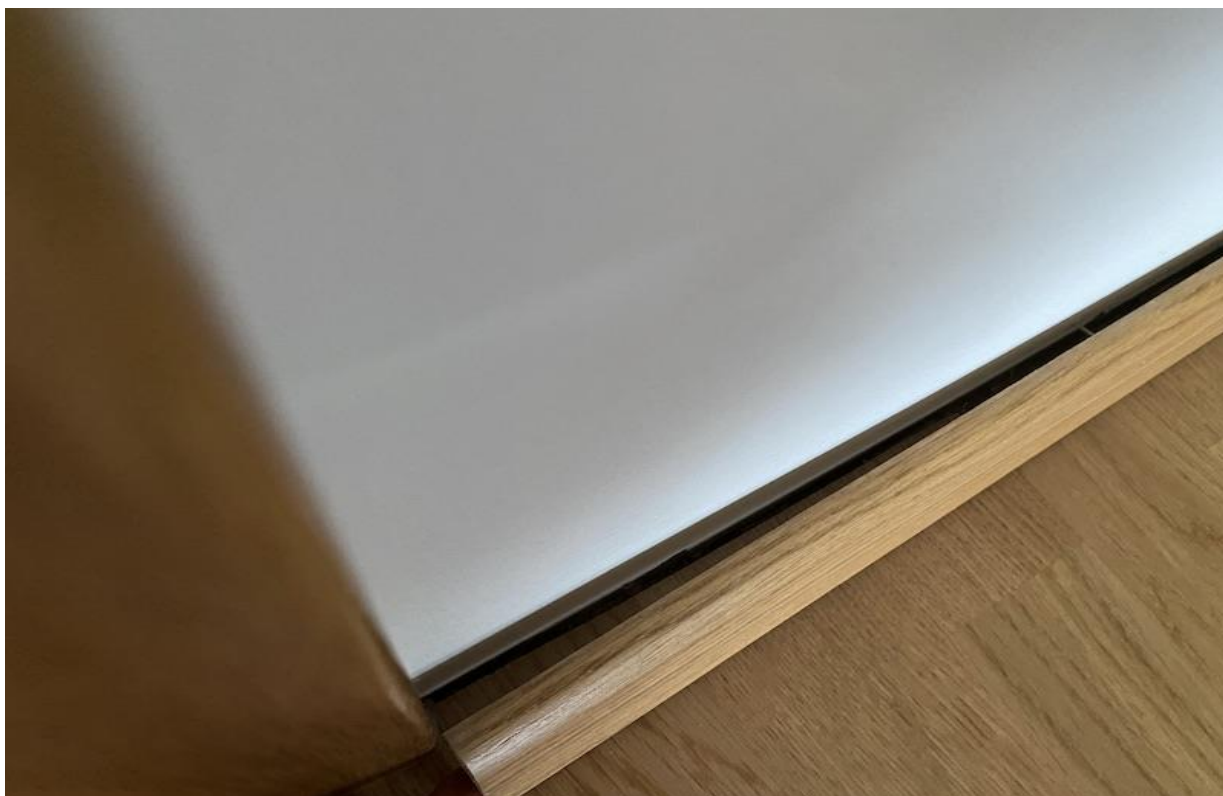
Foto 39. Magamistoas põrandaliist lahti.

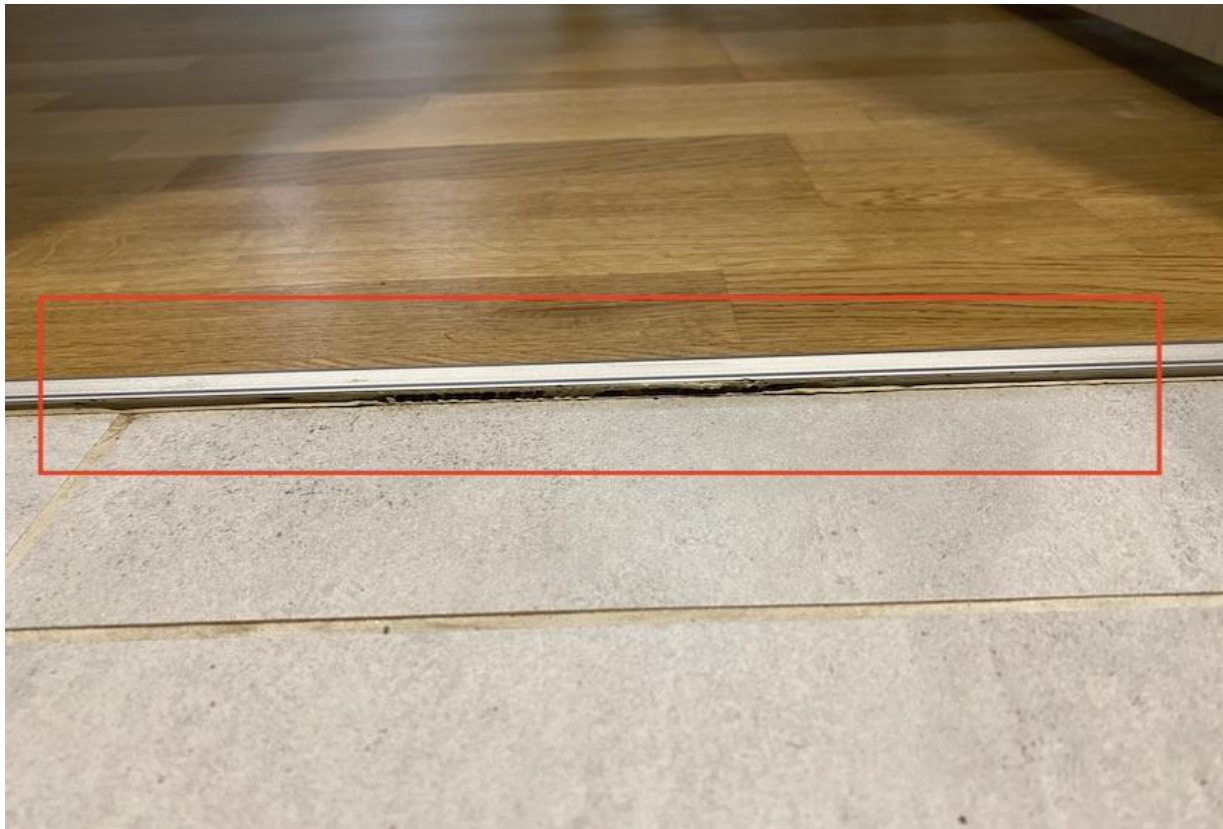
Foto 40. I korruse pesuruumi uksepakuliist lahti.

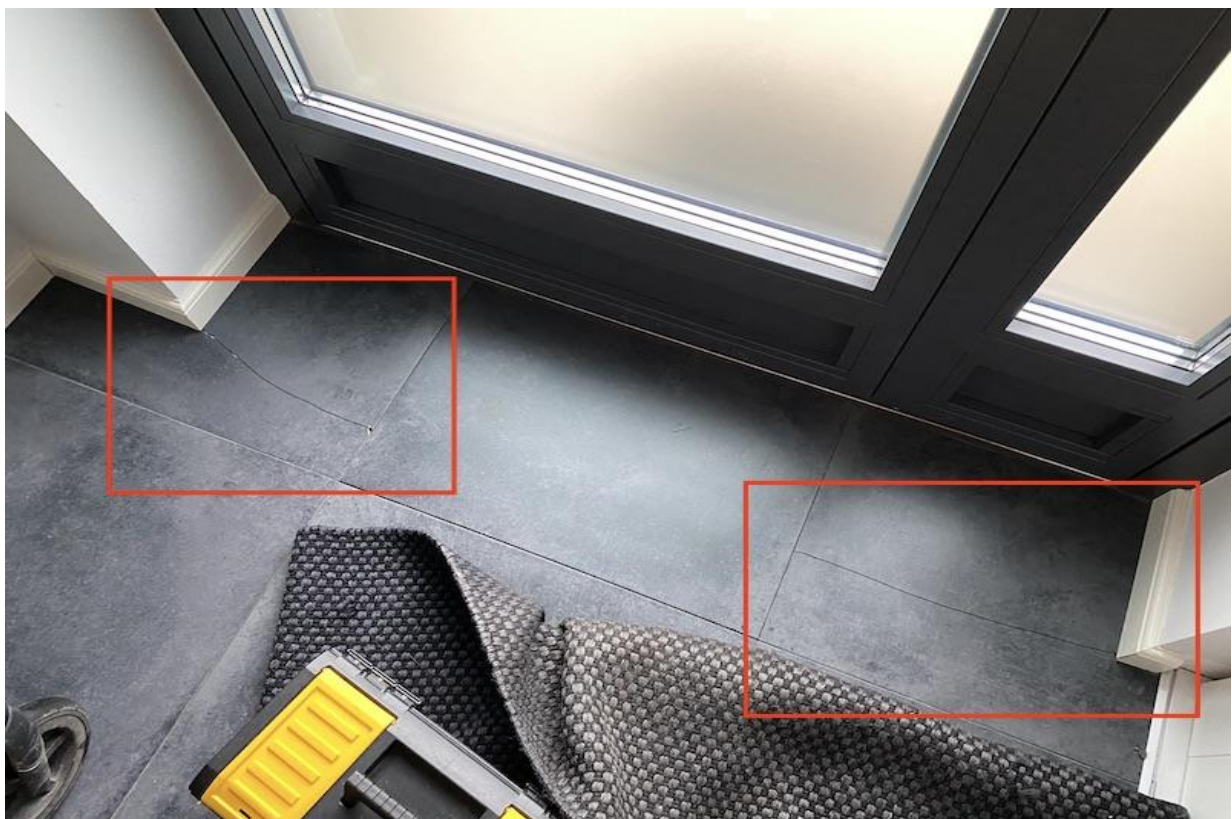
Foto 41. Peaukse ees esiku põrandaplaadid katki.

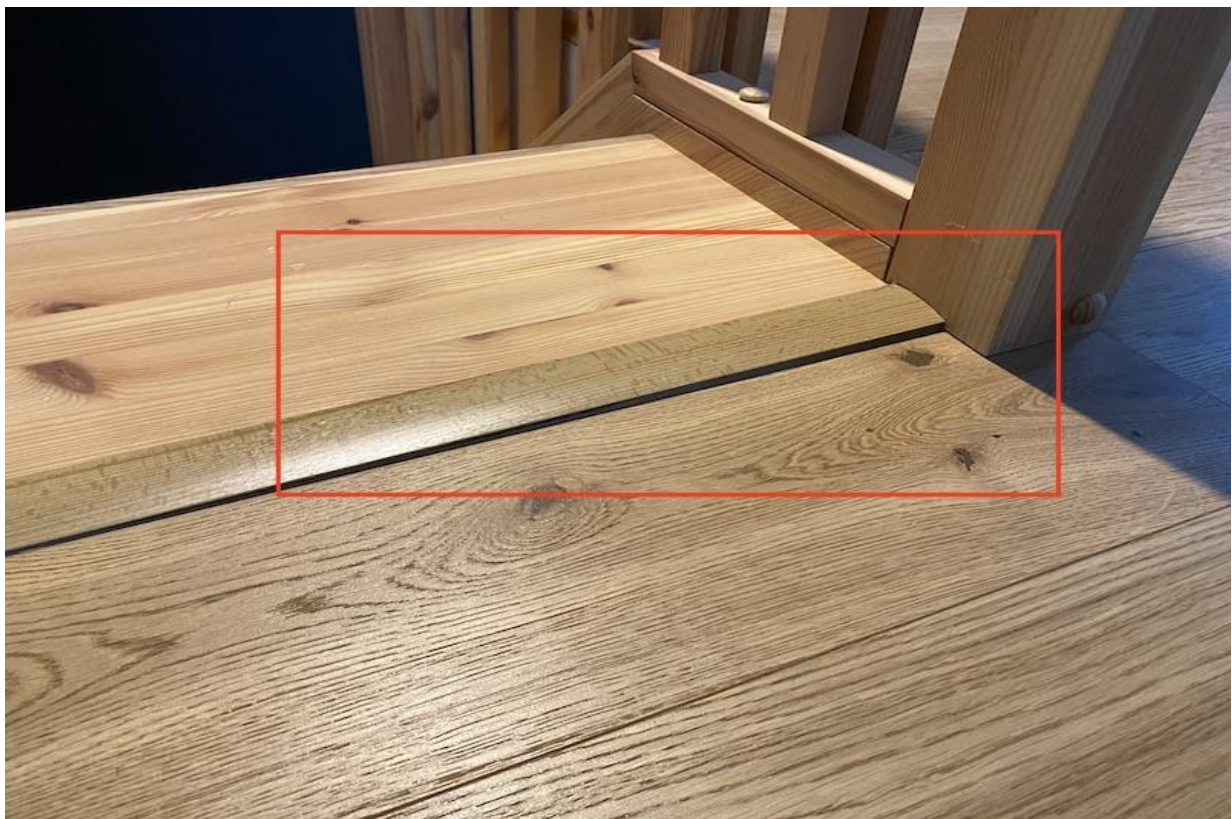
Foto 42. Trepi ülemine parem nurk ei ole põrandaga tasa.

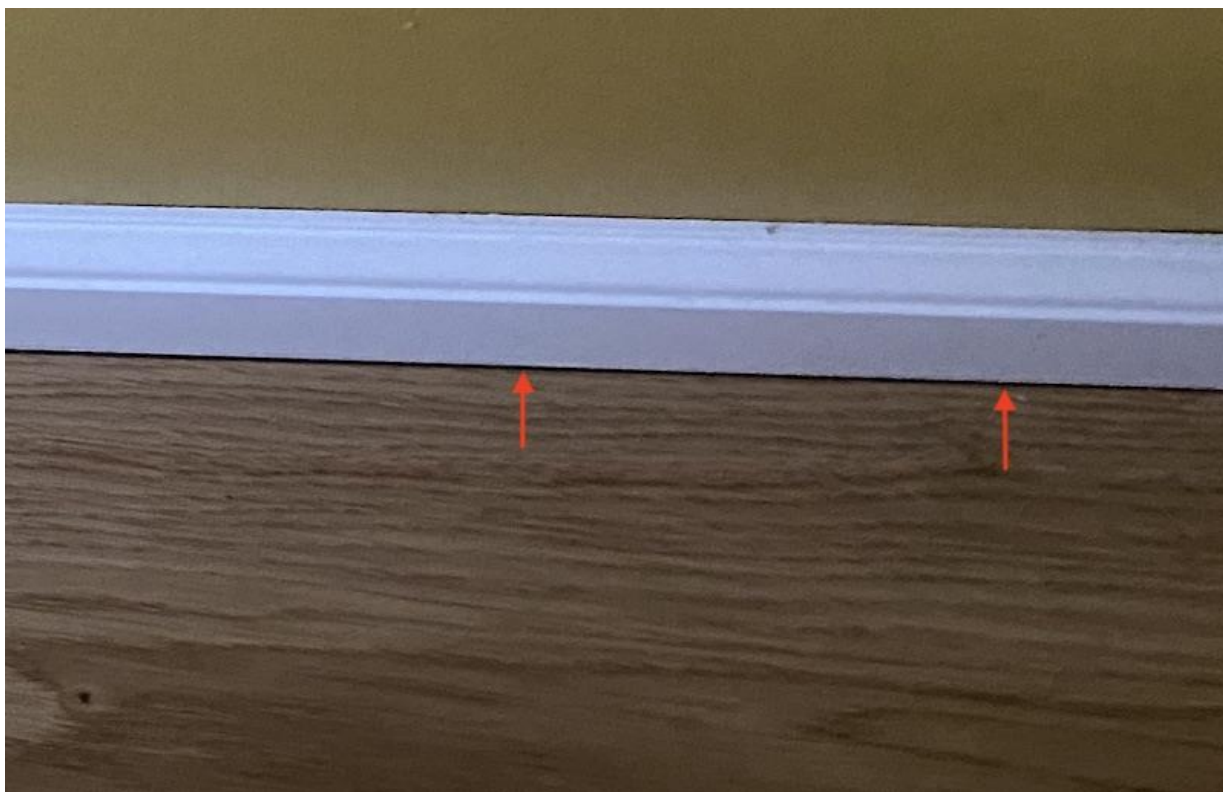
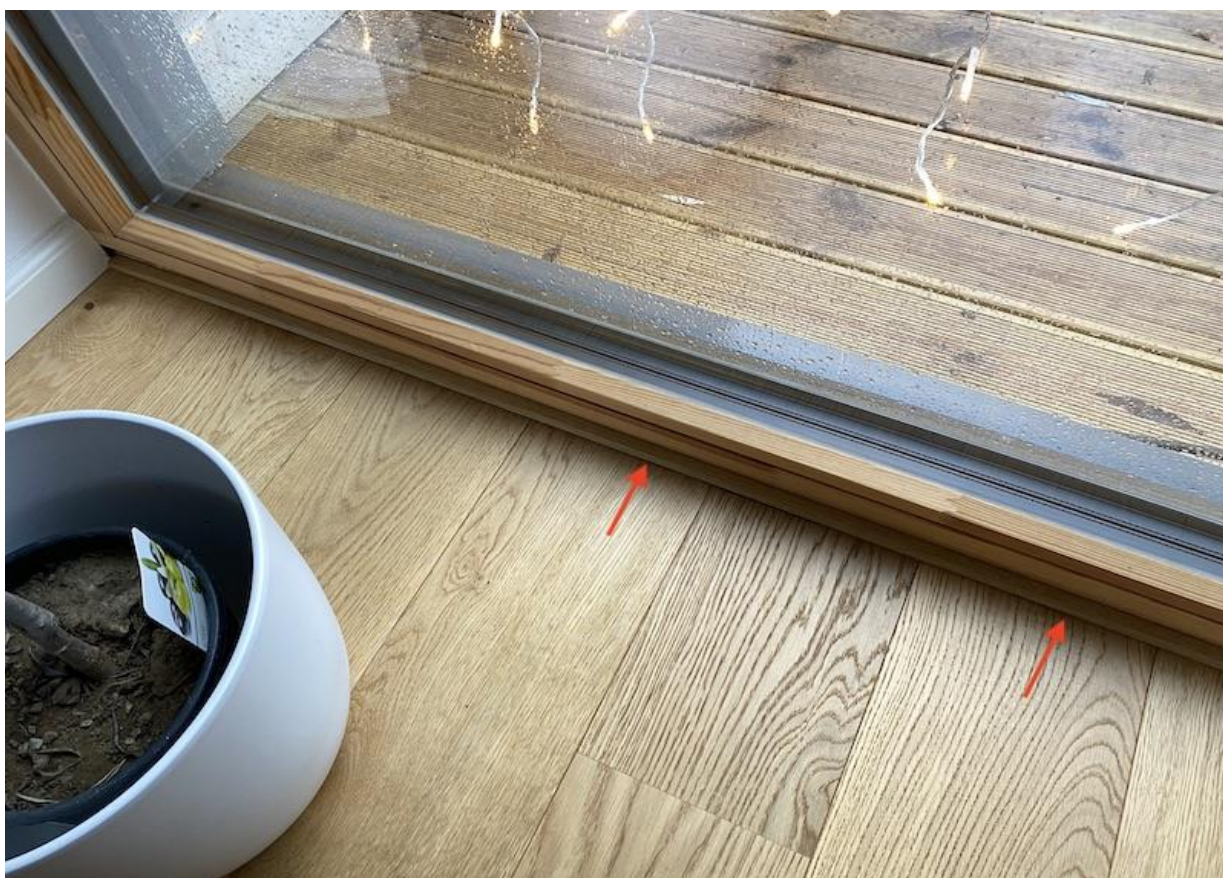
Fotod 43-44. Põrandaliistud ei kata üleni parketi deformatsioonivuuki.

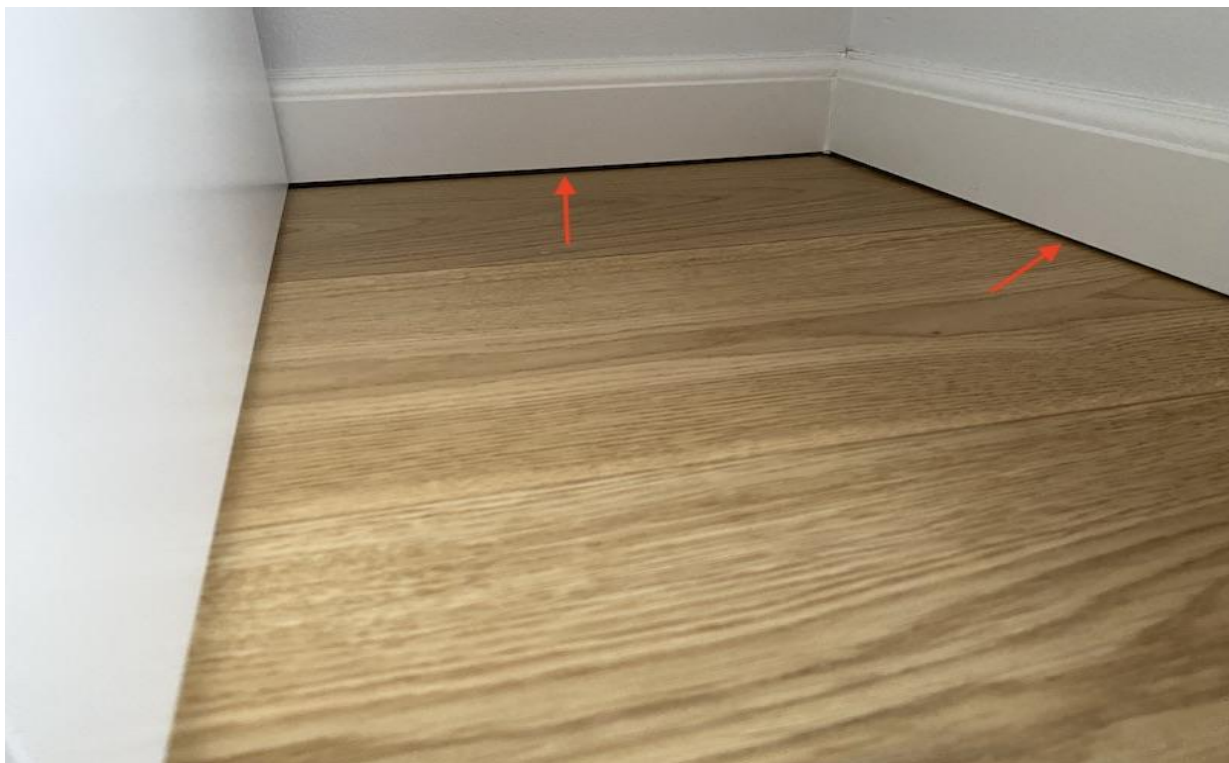
Foto 45. Tubades on parketi ja liistu vahel tühimikud.

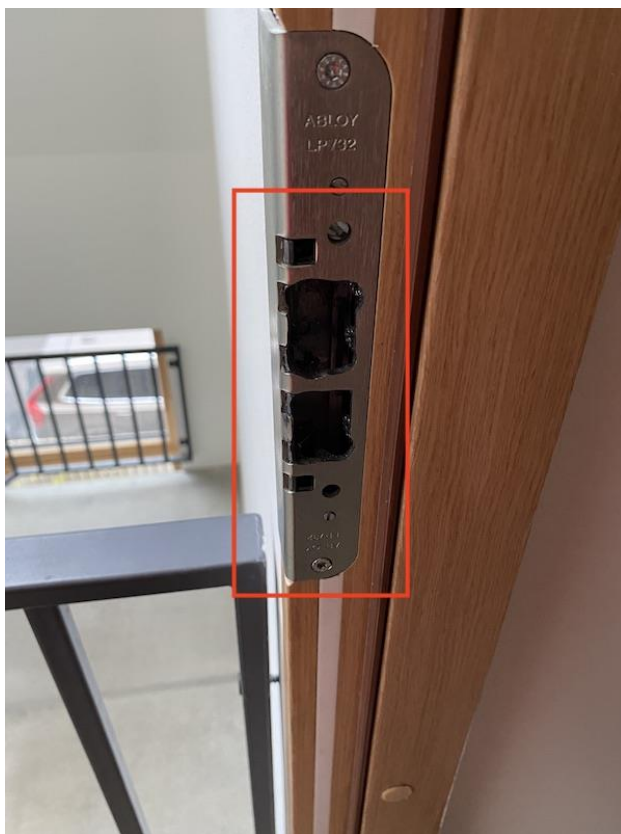
Foto 46. Korterite välisuks ei sulgu korralikult, lukuvastus lõigatud suuremaks, uks ei ole loodis.
