Töö nr: 211117A, , Tartu linn, Tartu maakond

Lisa 1. Fotode dokumentatsioon

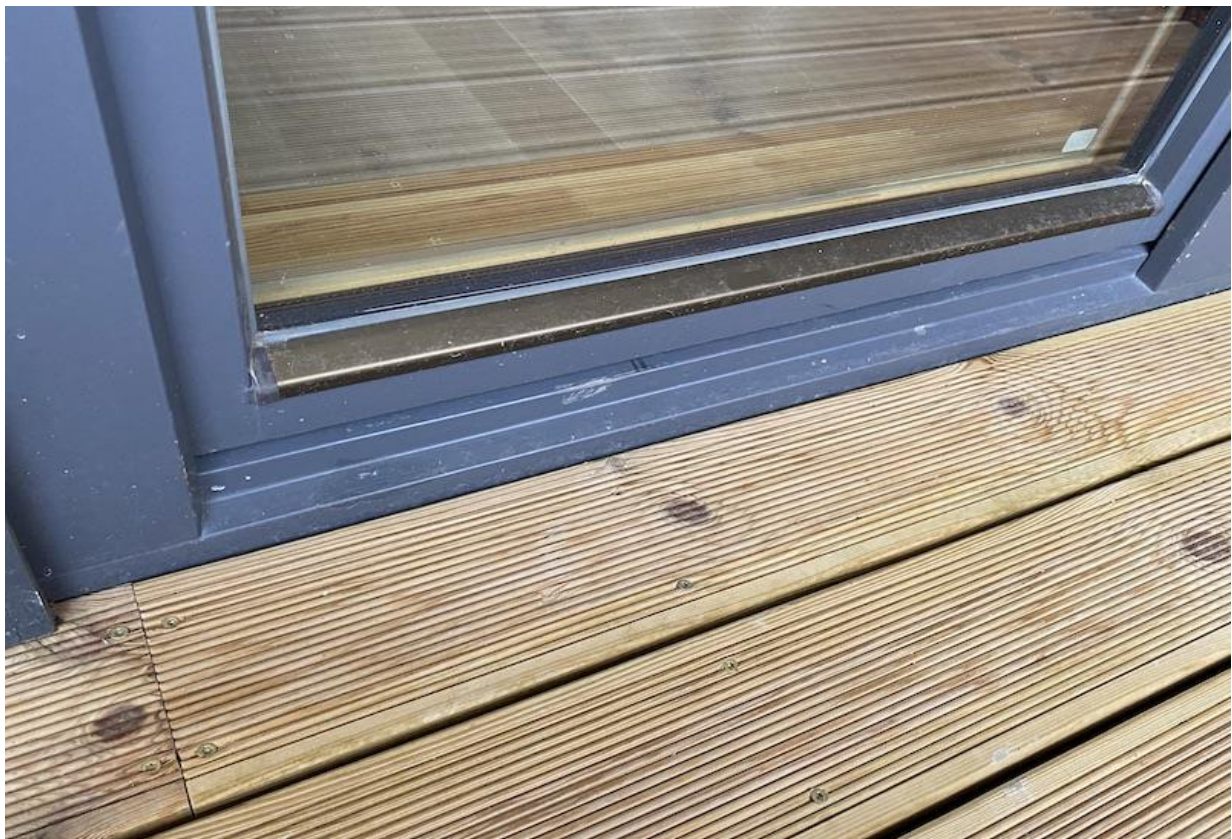
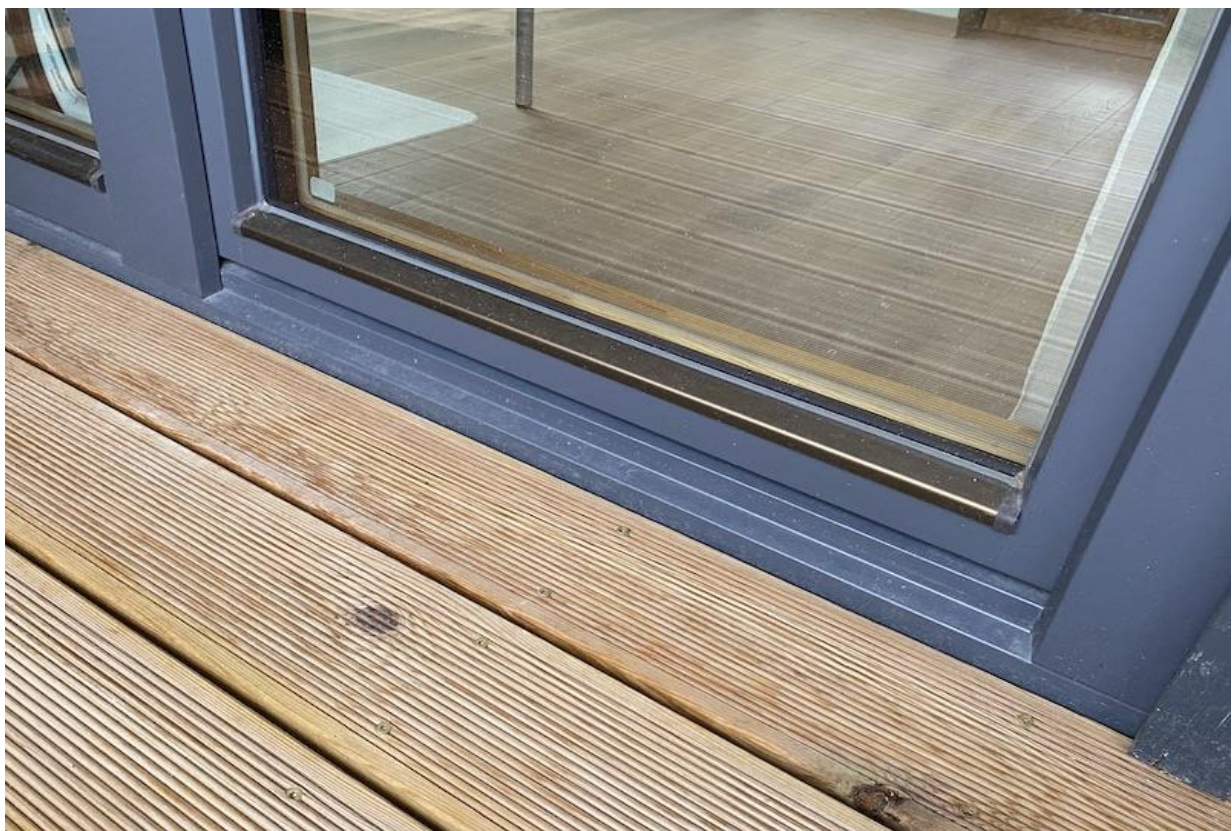
Fotod 47-48. Terrassi uksepakkudel puuduvad katteplekid.

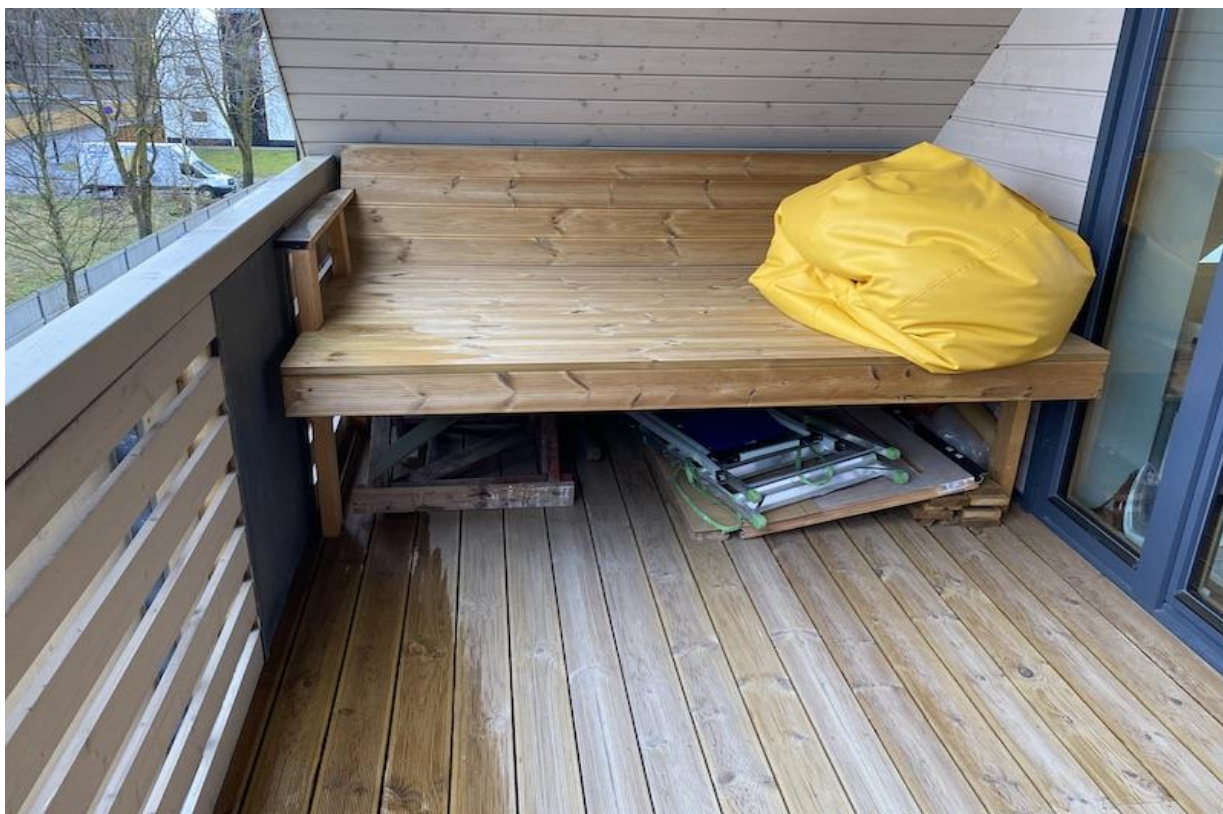
Foto 49. Terrassilaudise ehitusel on kasutatud liiga pikki kruve, mis lõhkunud SBS katusekatte ning põhjustanud alumise korteri (korter 1) lekkeid.

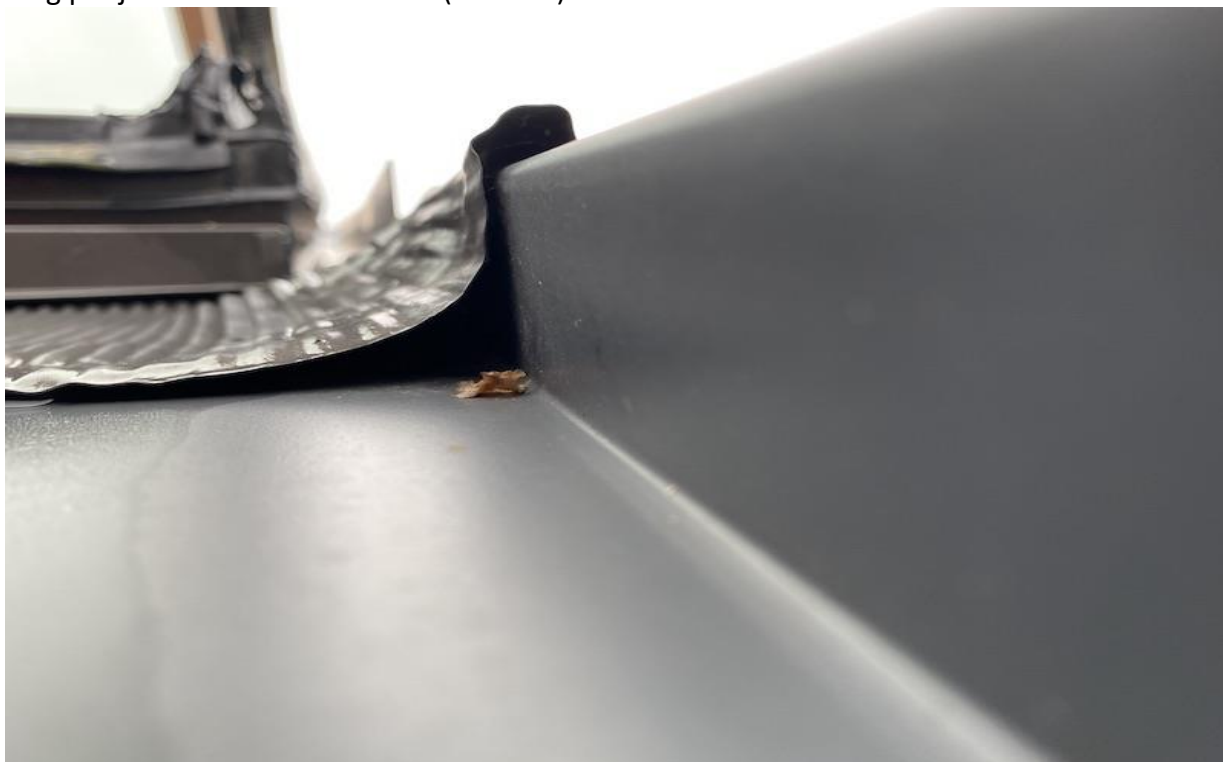
Foto 50. Magamistoa katuseakna alumine alumiiniumplekk ei ole liimitud katusekatte külge ja esineb lahtiseid osasid.

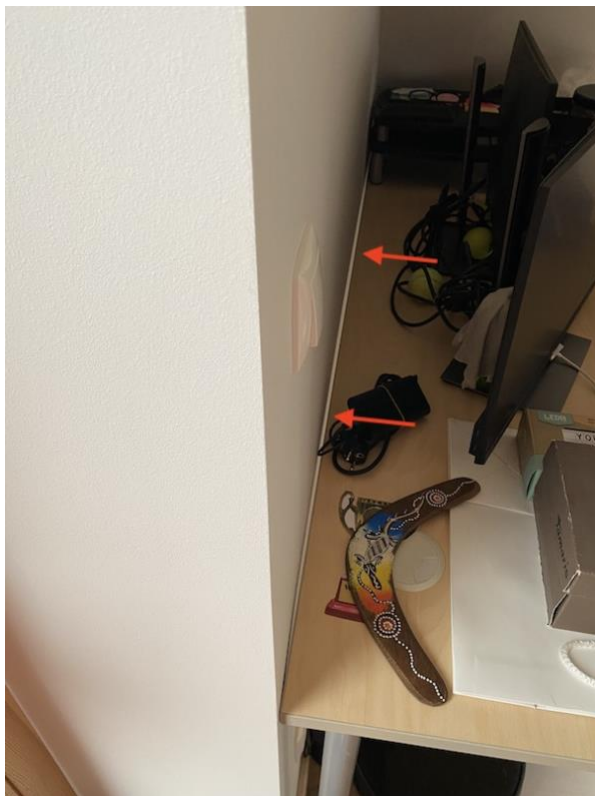
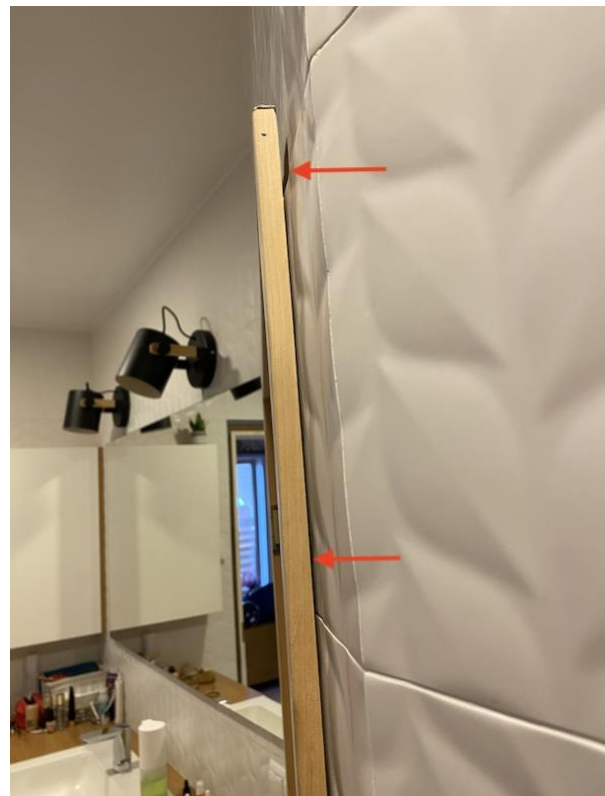
Foto 51. Terrassipoolse toa välissein on kõver. Foto 52. Leiliruumi ukseleitud on seinast lahti.

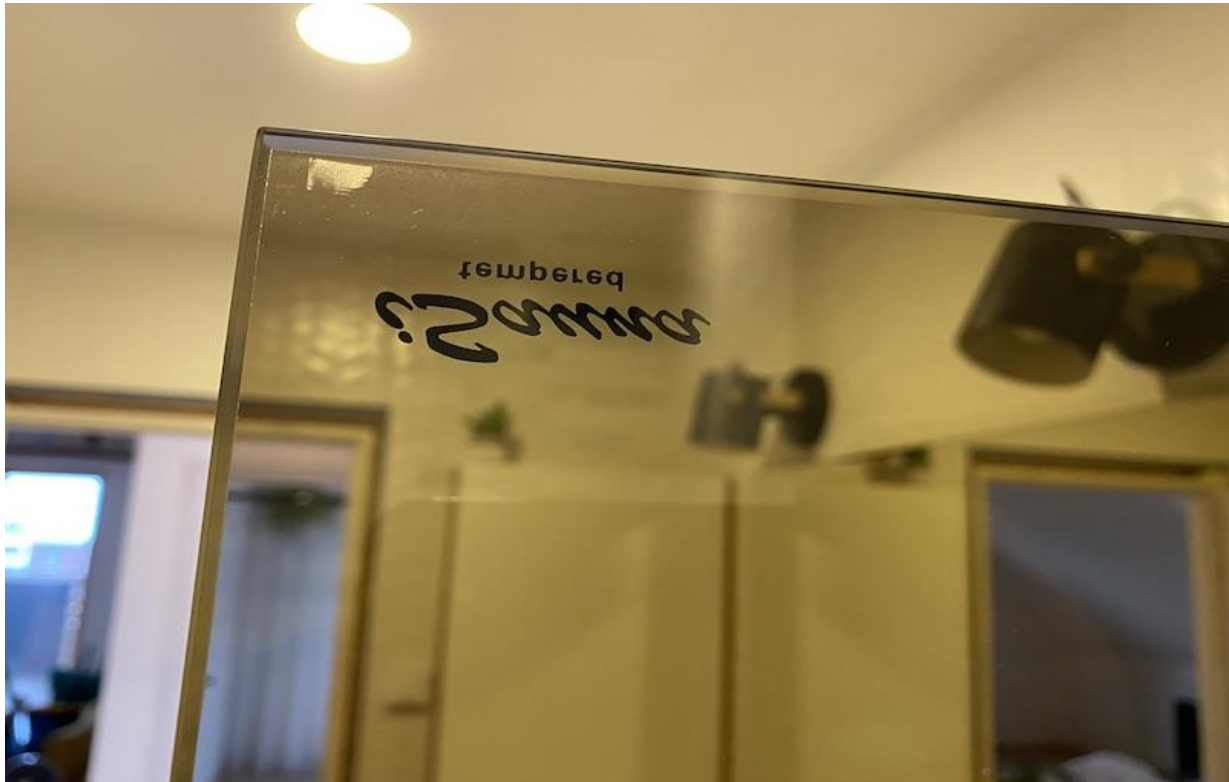
Foto 53. Leiliruumi klaasuks on paigaldatud valet pidi.

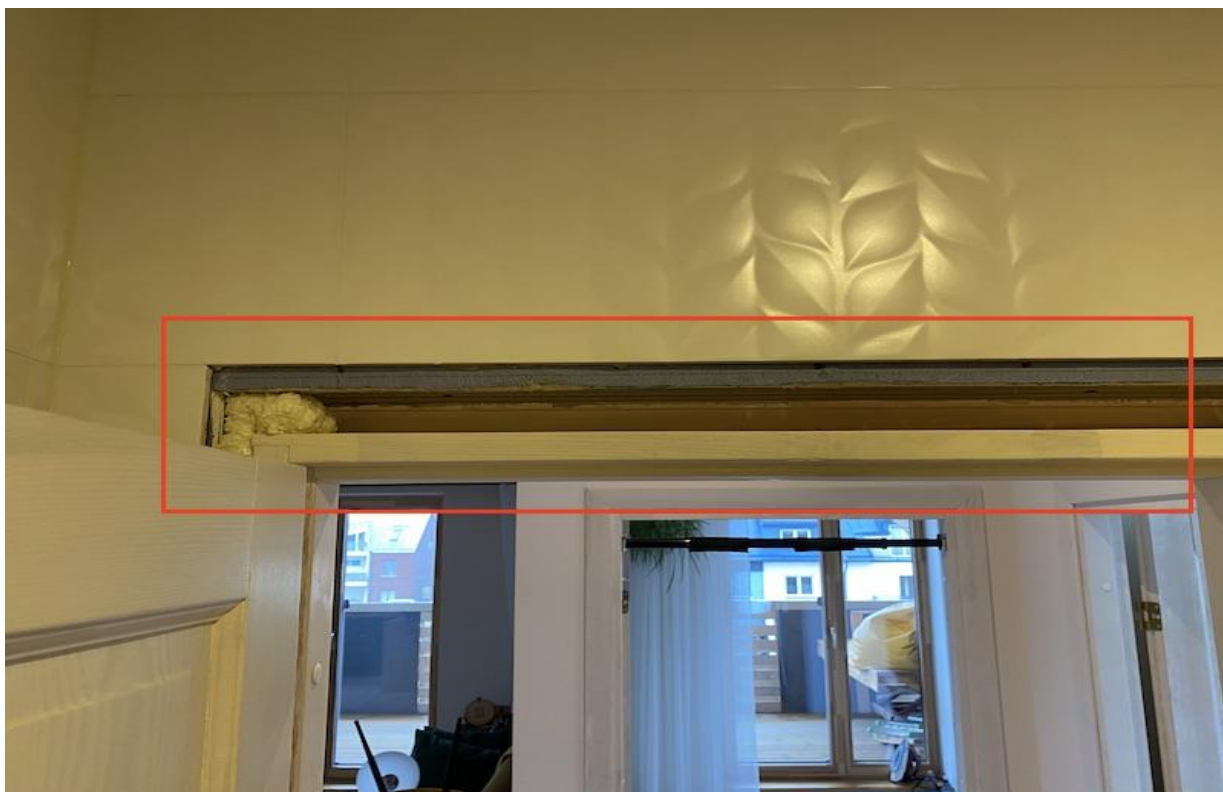
Foto 54. Vannitoa uks on lõpuni paigaldamata, ukseümbrus tihendamata, liistud paigaldamata.

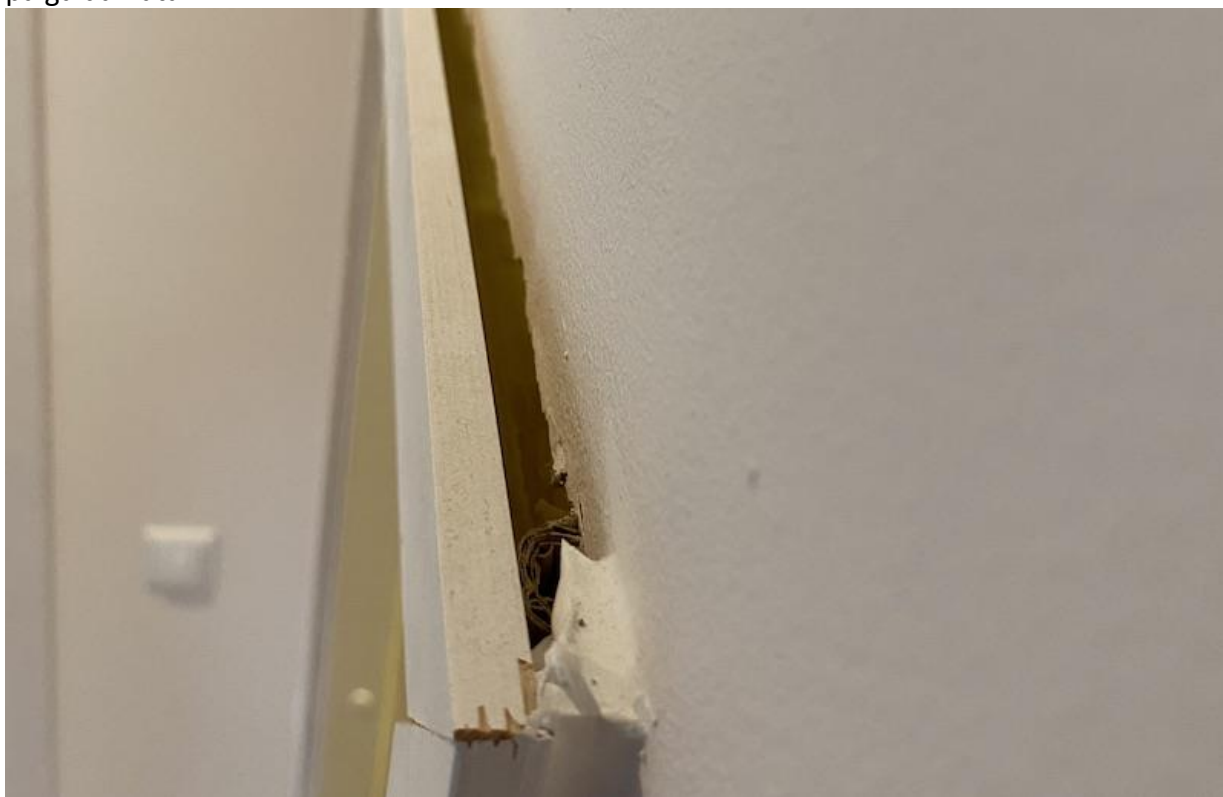
Foto 55. Vannitoa ukse koridori poolse küljel on liistud seinast eemal ca 10mm, mille vahe on täidetud hermeetikuga.

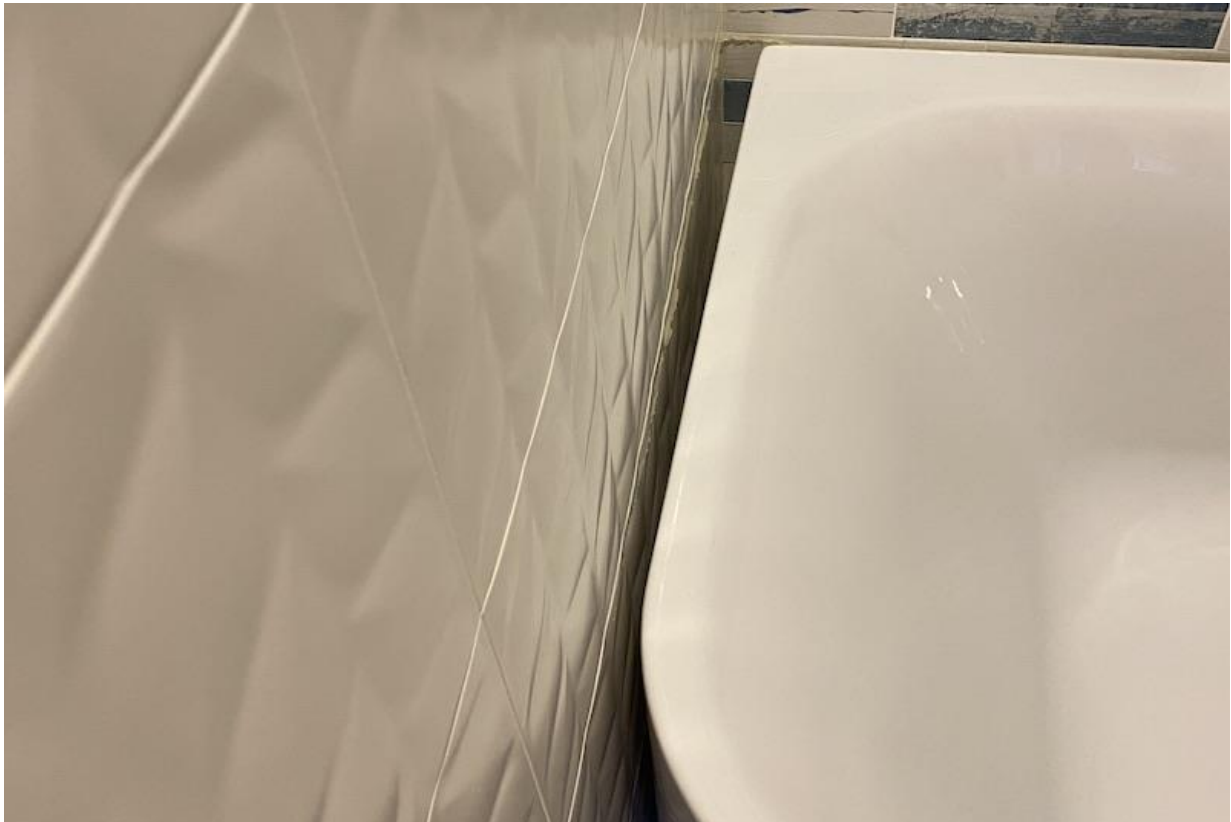
Foto 56. Vanni ja seina vahel on tühimik. Vahe on täitmata.

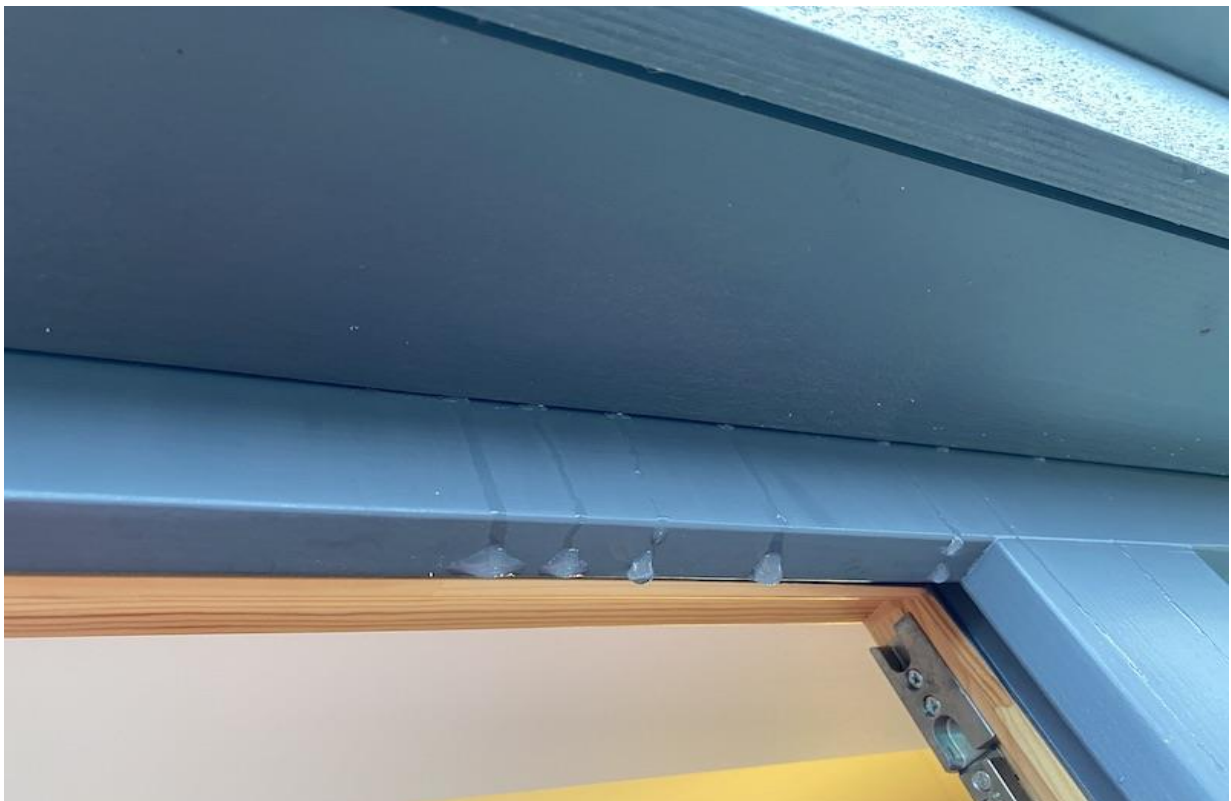
Foto 57. Köögi akna kohalt valgub fassaadi seest vesi akna pinnale.

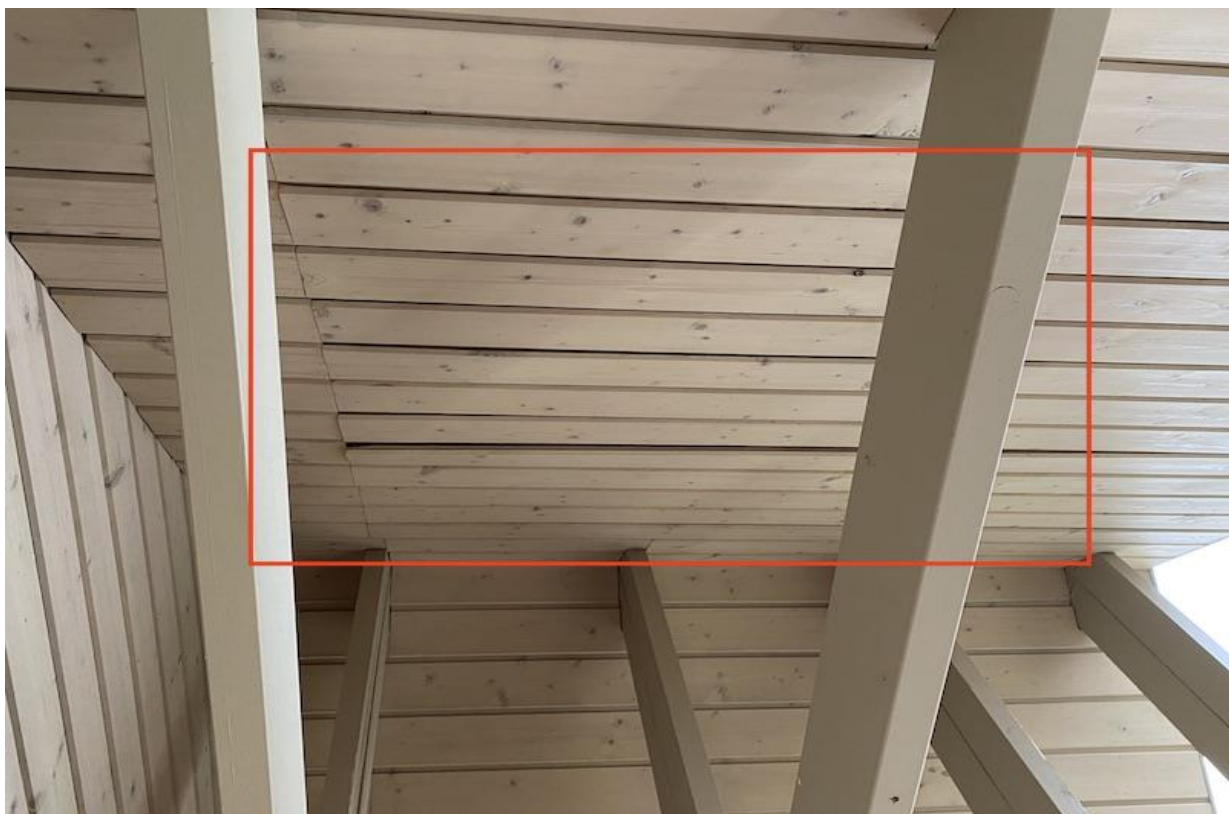
Foto 58. Rõdu laelauad on lahti.
