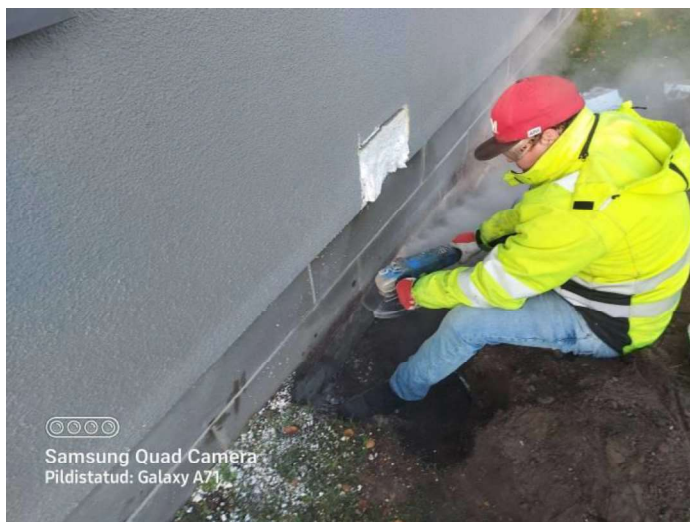
Pilt 1  
Sokliplaadi eemaldamine.

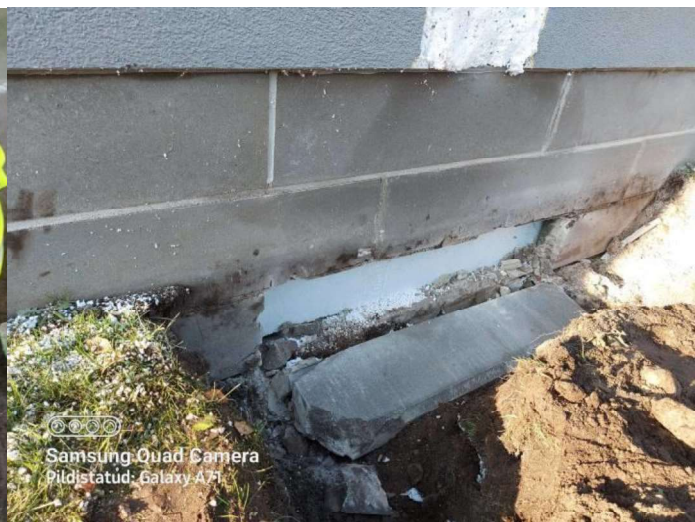
Pilt 2  
Eemaldatud sokliplaat 1000x200x80mm.

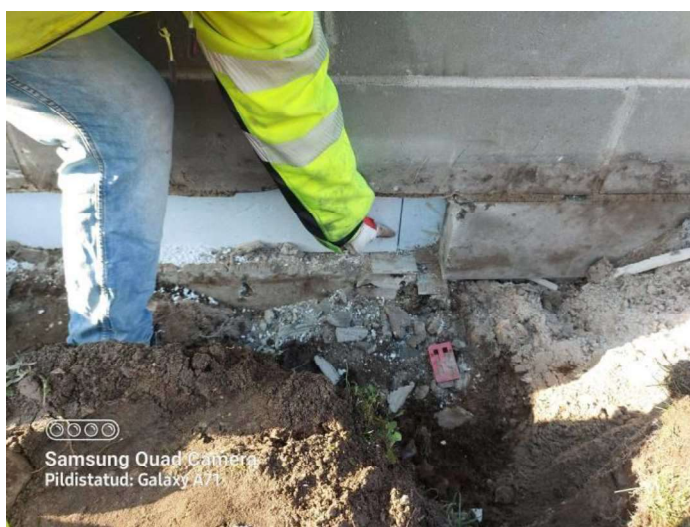
Pilt 3  
Sokliplaadi taga oleva EPS plaatide ühenduskohas pragu.

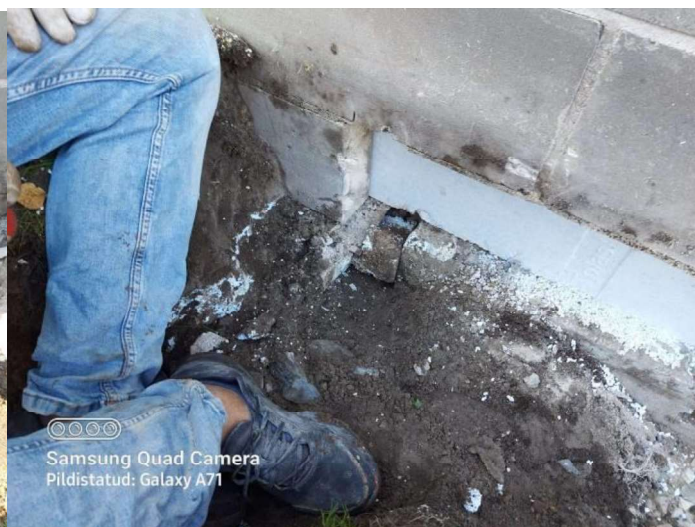
Pilt 4  
Osaliselt EPS plaatide vahel lahtised tükid.

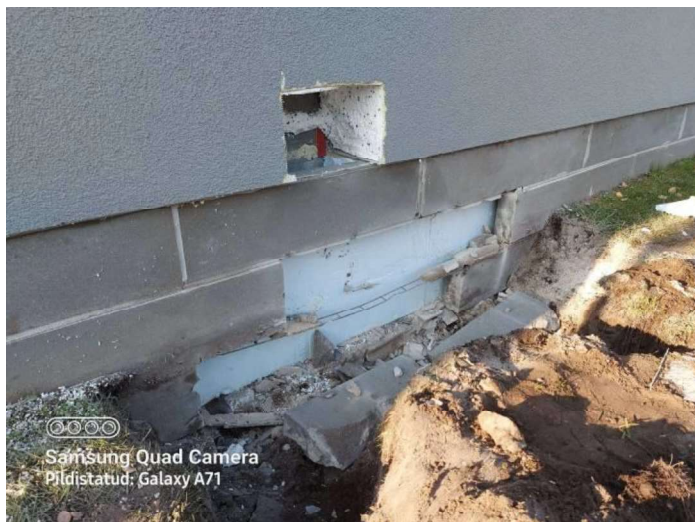
**Pilt 5**  
Eps plaadid ulatuvad sillustalani, kuid ei ole omavahel sillustala soojustusega ühenduses.

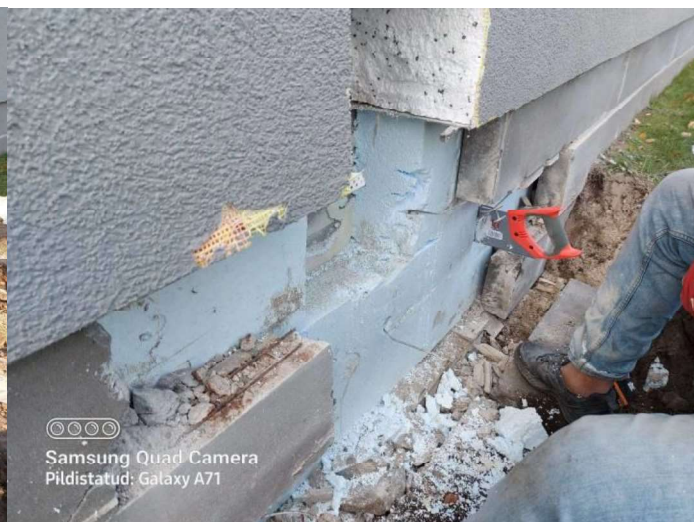
**Pilt 6**  
Sokli EPS plaadi eemaldamine.

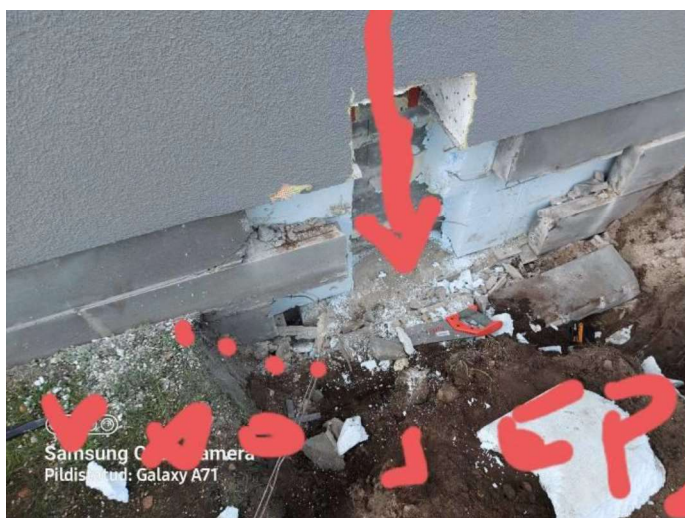
**Pilt 7**  
Sillustala ja sillustala soojustus nähtaval.

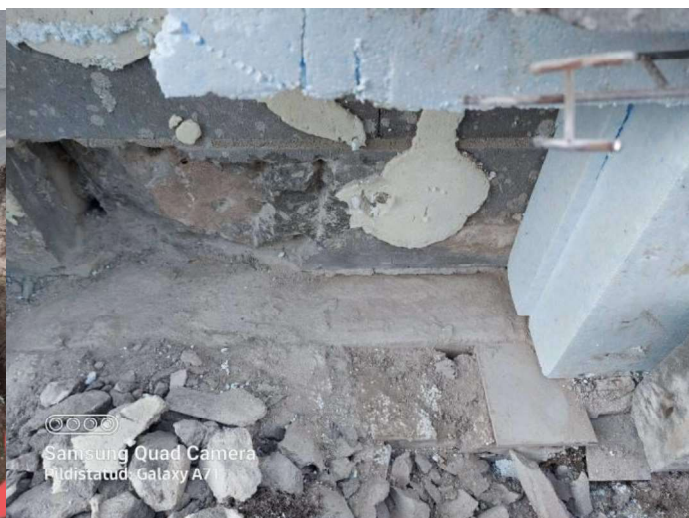
**Pilt 8**  
Terasplaat, millele toetuvad sokli kivid.

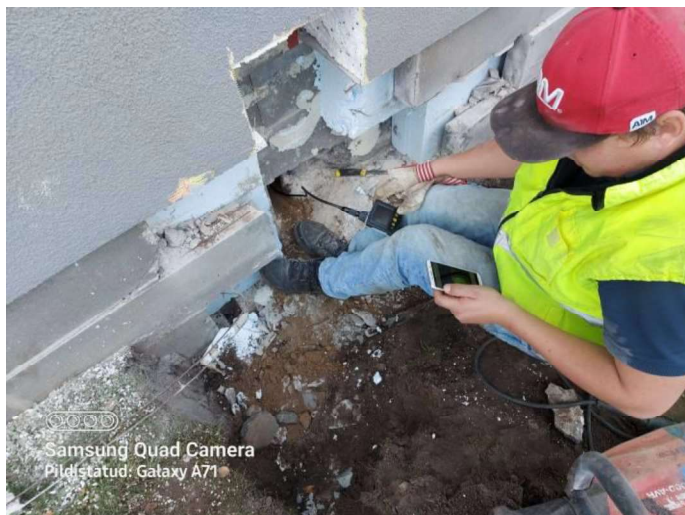
**Pilt 9**  
Taloti plokki sisekülje uuring endoskoobiga.

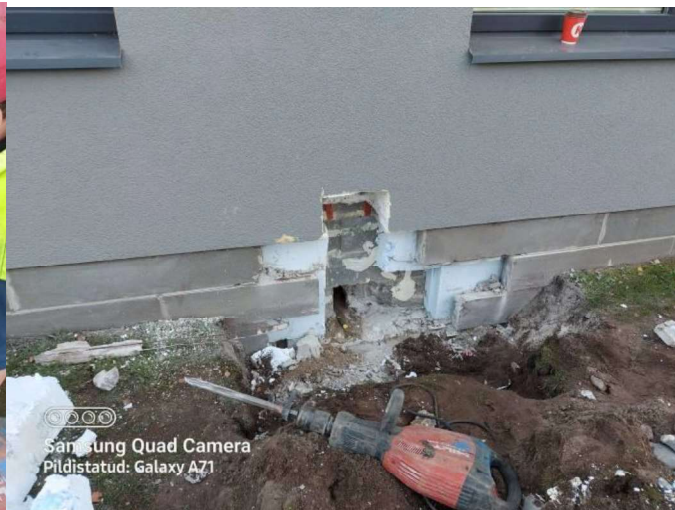
**Pilt 10**  
Alumise rivi Taloti plokki tehtud ava. Avast tuleb märga liiva, kruusa ja märja savi tükke.

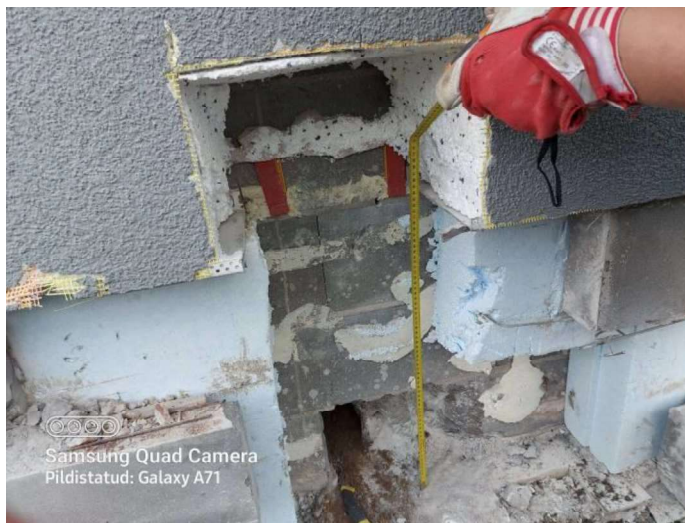
**Pilt 11**  
Sokli kõrgus sillustalast 640mm.

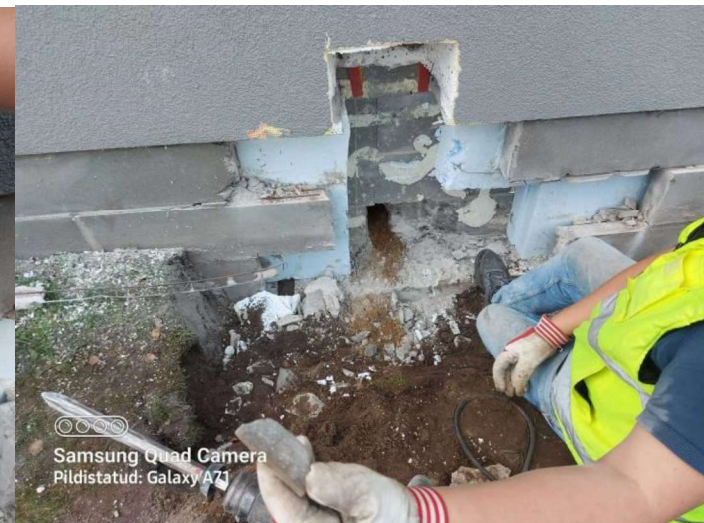
**Pilt 12**  
Sokli taga leidub kruusakive ja betoonitükke. Kõikjal puudub hüdroisolatsioon. Hoonel pole ka drenaazi ega pandust.

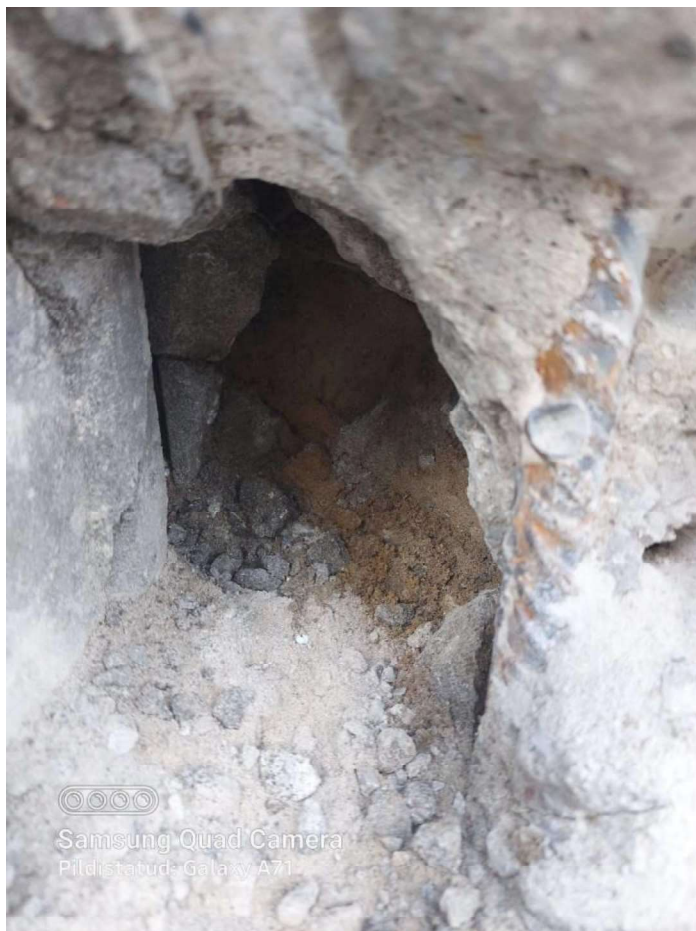
**Pilt 13**  
Ava lähivaates läbi Talot-i ploki alumise rea.

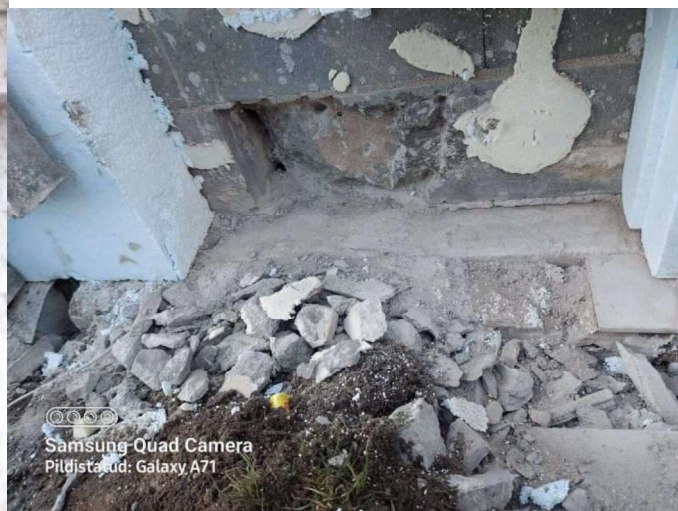
**Pilt 14**  
Alumise rea Taloti plokki rajatav ava.

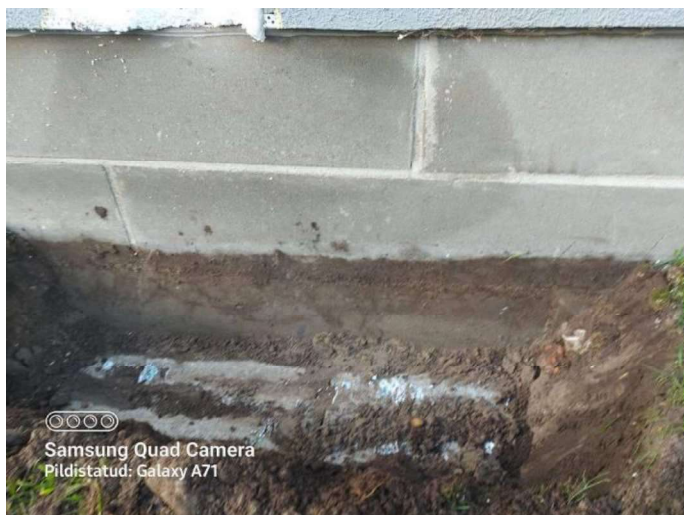
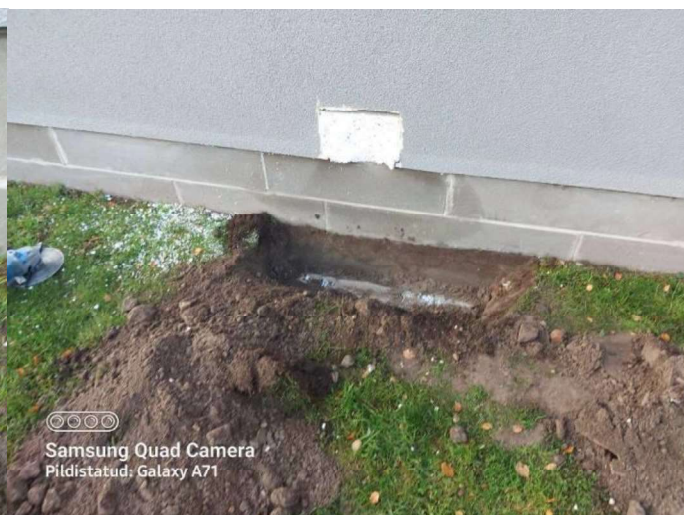
**Pilt 15**  
Märgunud sokkel.

**Pilt 16**  
Sama, mis pilt 15.
