katuse ja
fassaadi audit 2022

Tallinn

Tallinn teostati 03.11.2022 poolt katuse ja fassaadi ülevaatus, mille käigus leiti mitmeid puudusi. Puudustest täpsem ülevaade järgmistel slaididel.

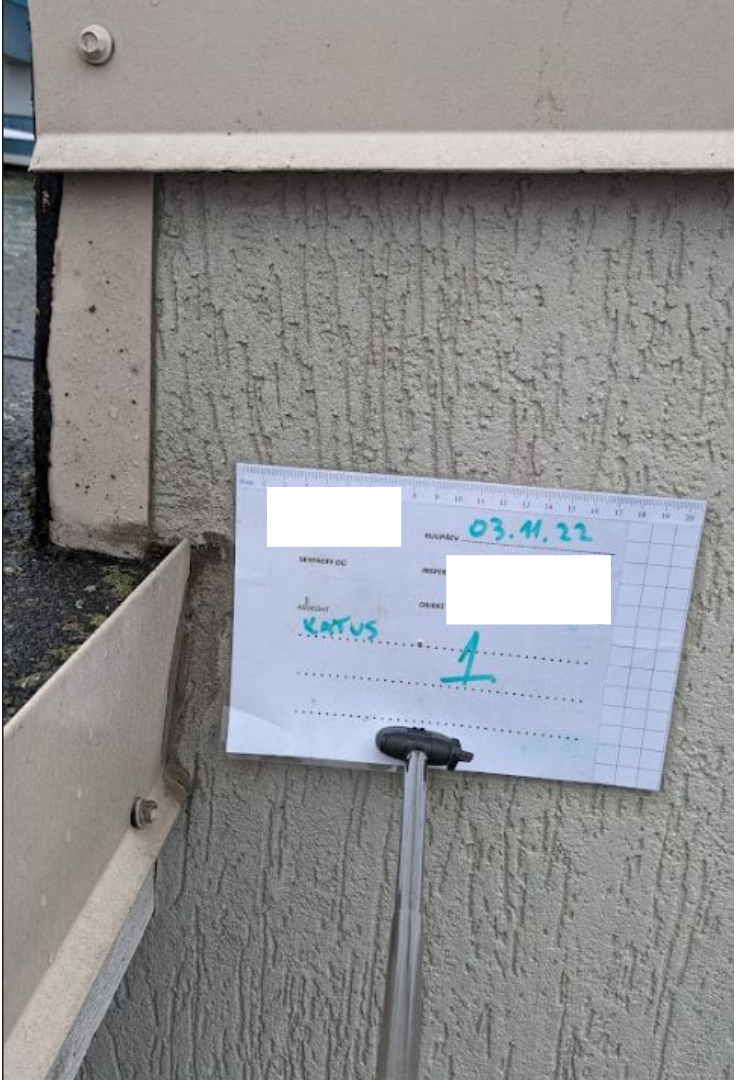
Silikooni parandus parapeti nurgas

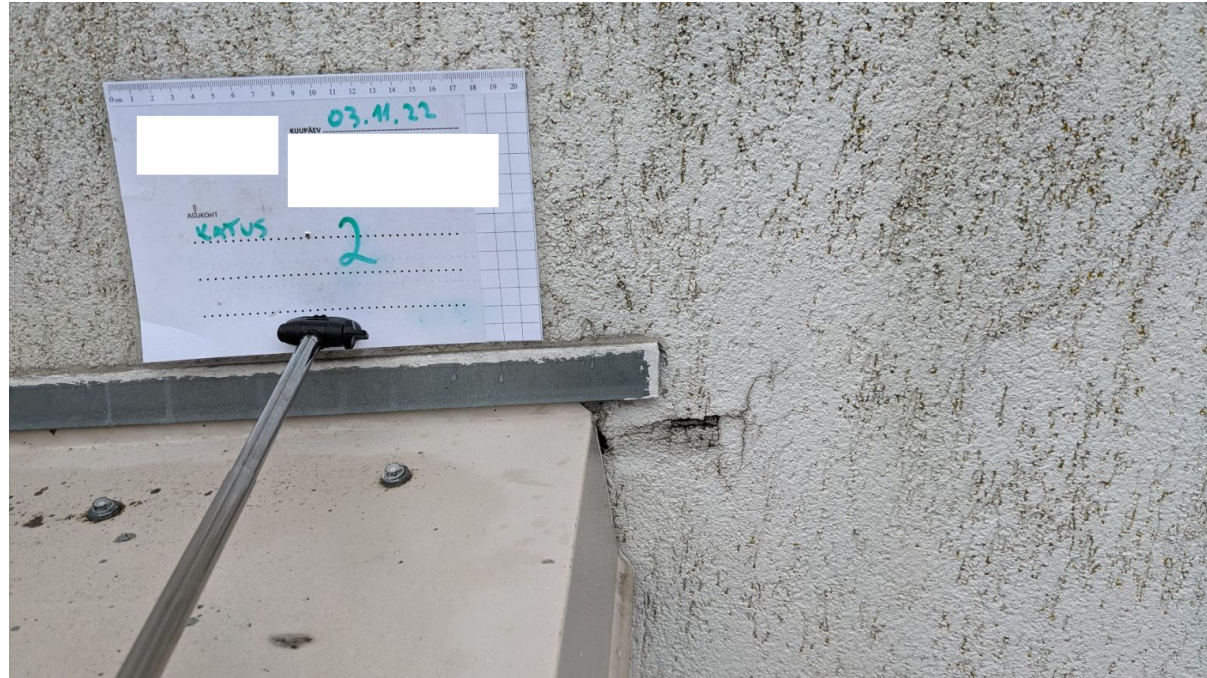
Väike veekahjustus sein ja katuse ristumiskohas.

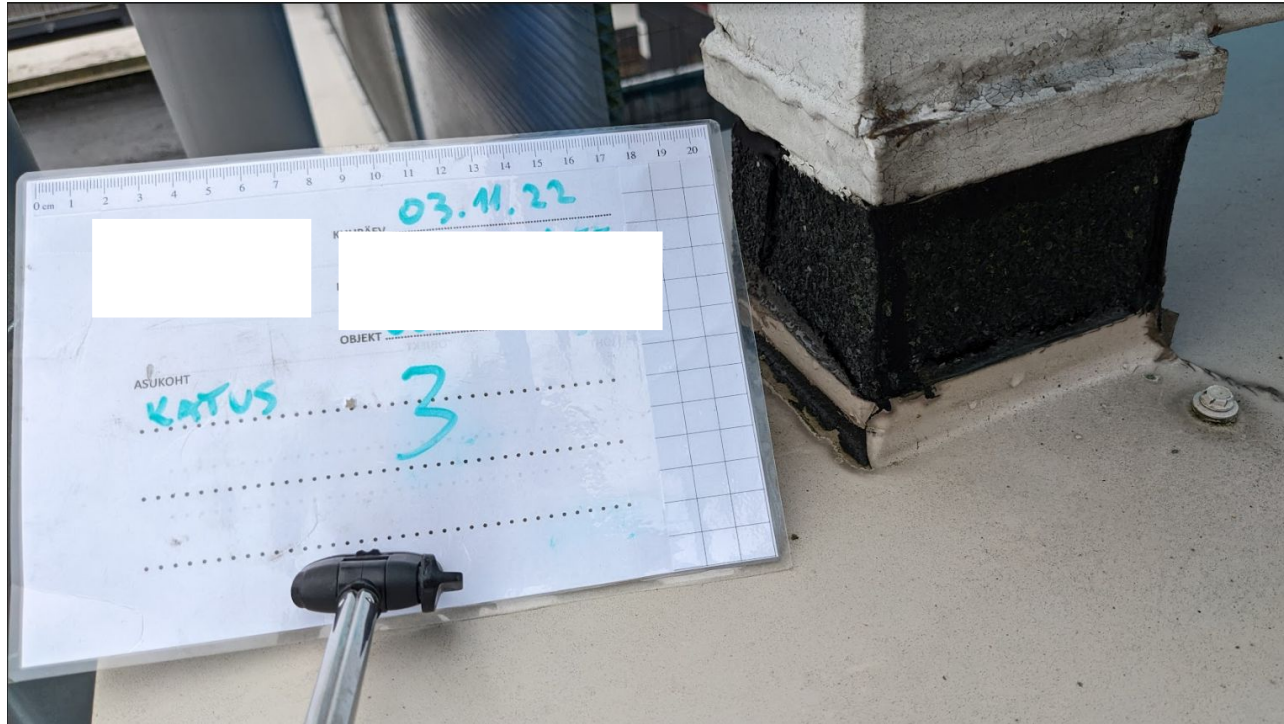
Väike veekahjustus seinä ja katuse ristumiskohas.

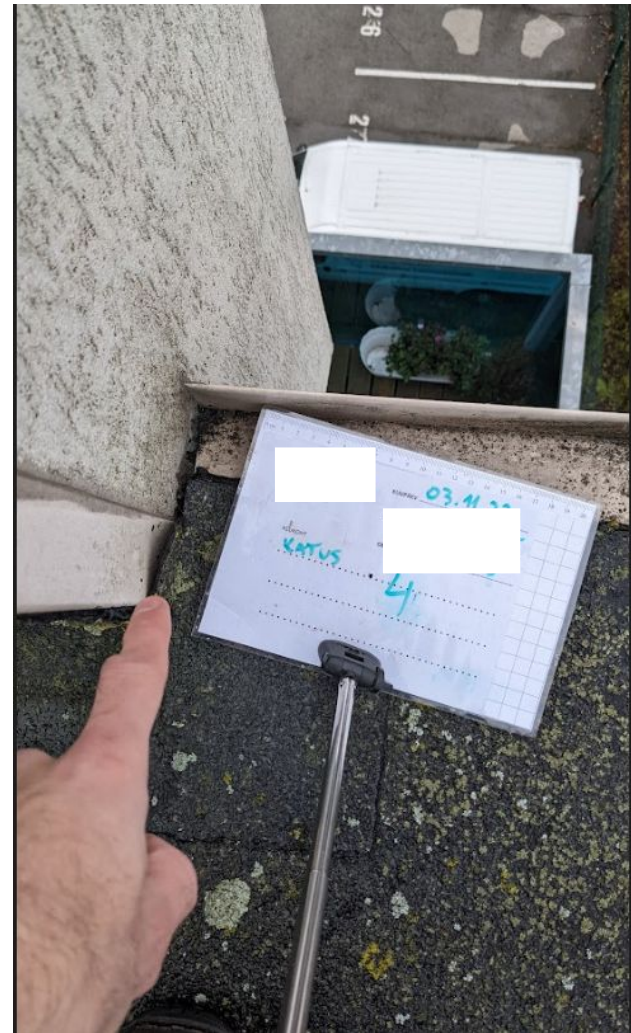
Lahtine bituumen. Koht kuhu võib jääda seisv vesi.

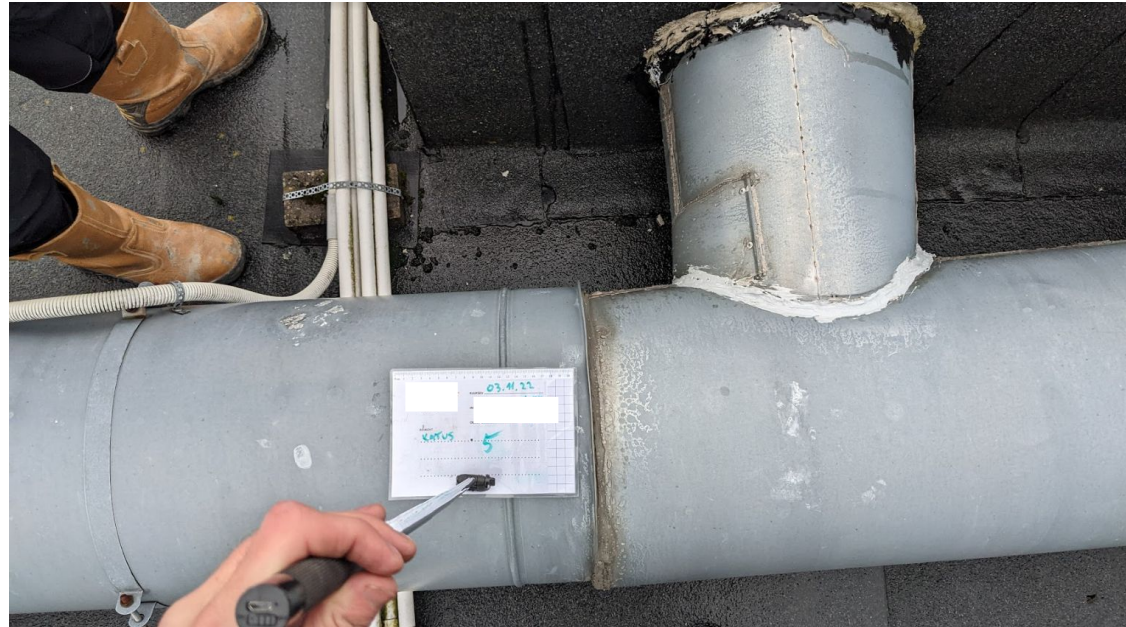
Kahtlane ühendus ventilatsioonitoru
välimises kihis.

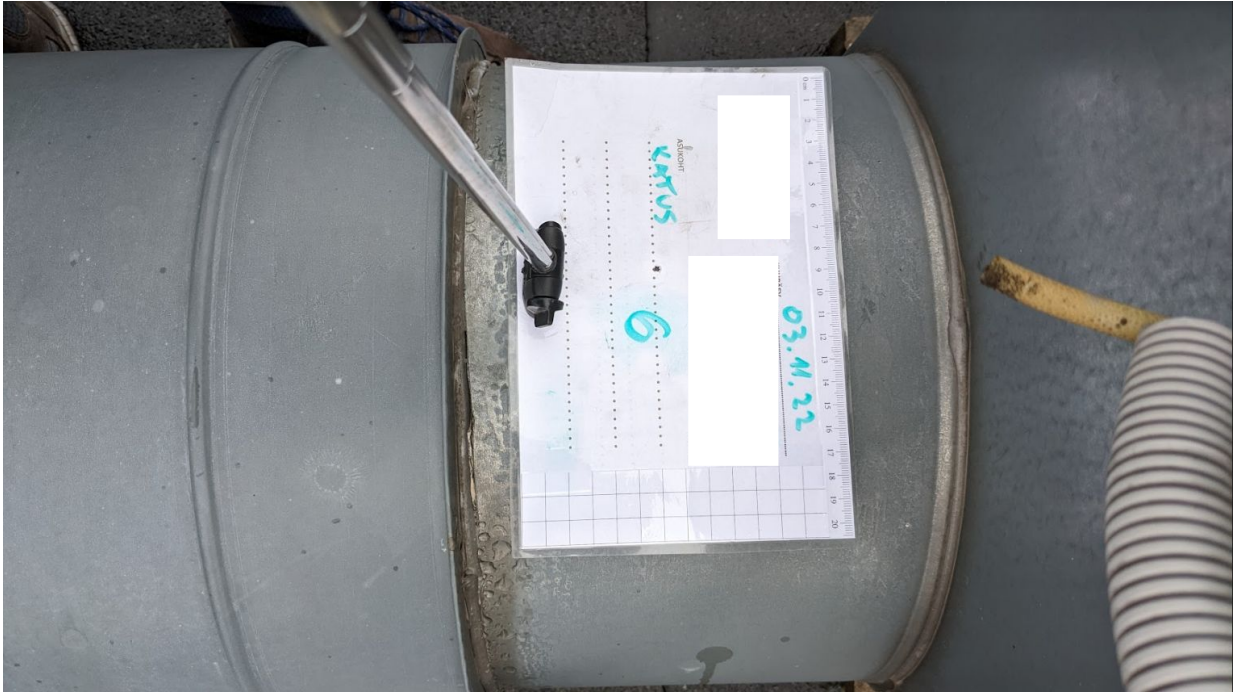
Hermetiseeritud ventilatsioonitoru

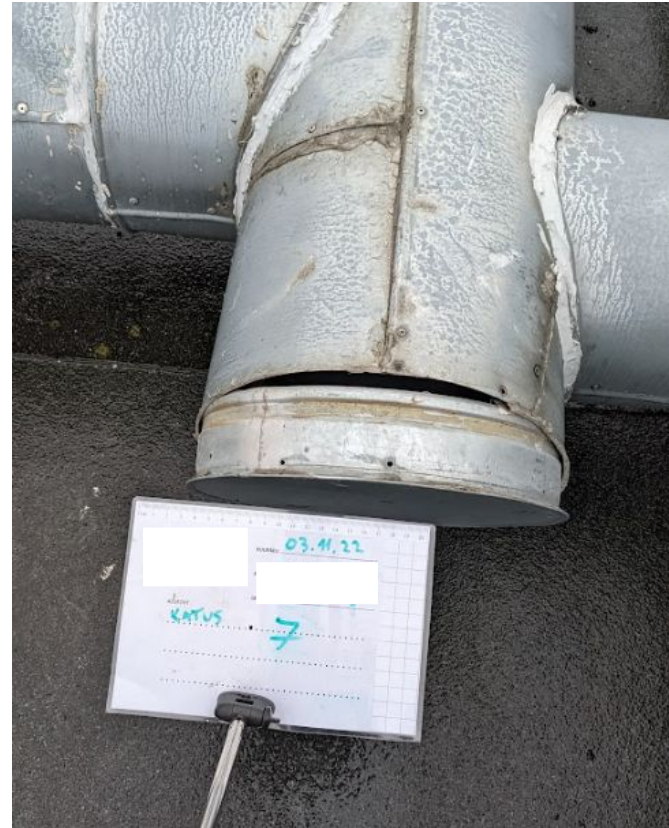
7. Ventilatsiooni toru ots on kinnitusest lahti tulnud

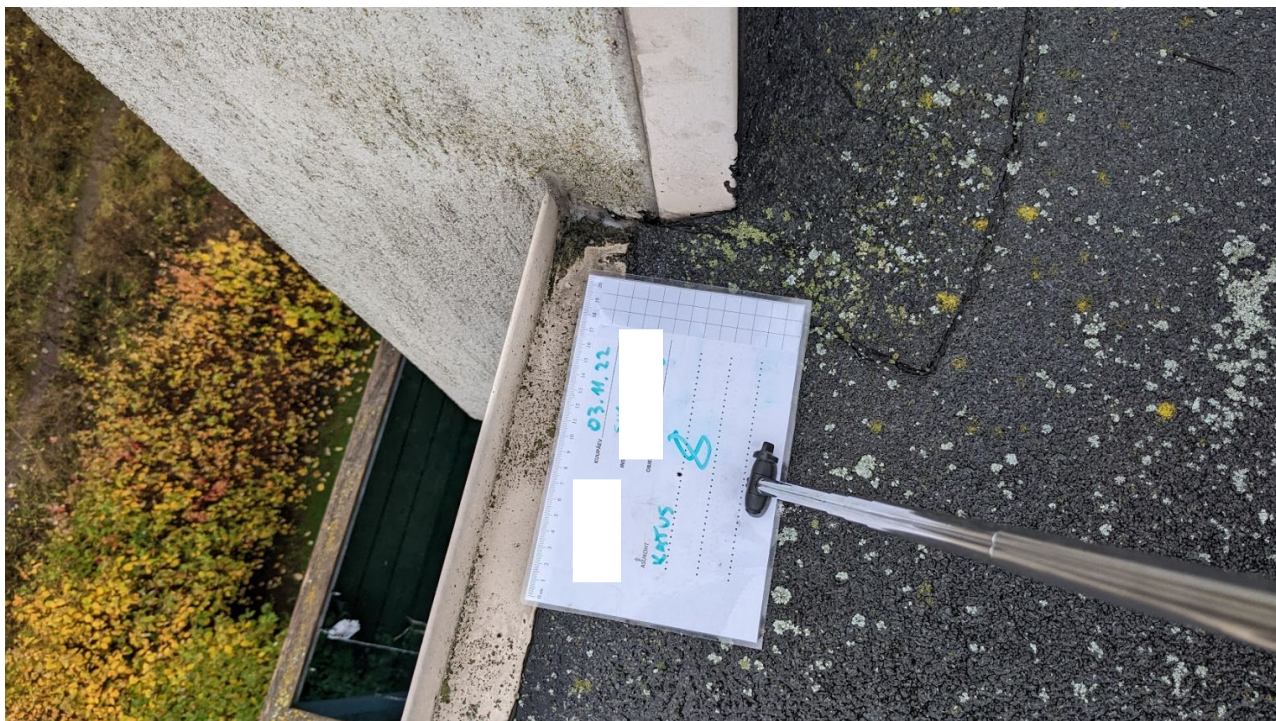
Lahtine bituumen

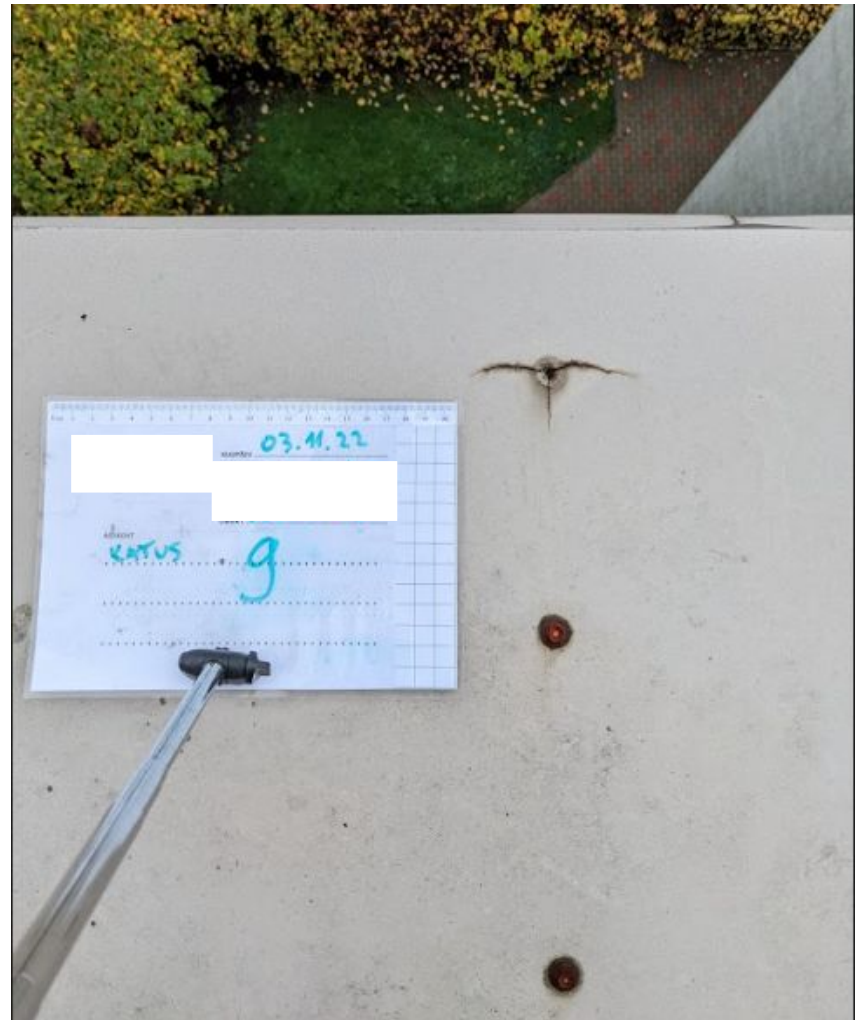
9. Parapeedi kinnitused roostetavad ja üks kinnitus on lahti tulnud. Kinnituse koha peale tekkinud mõra.

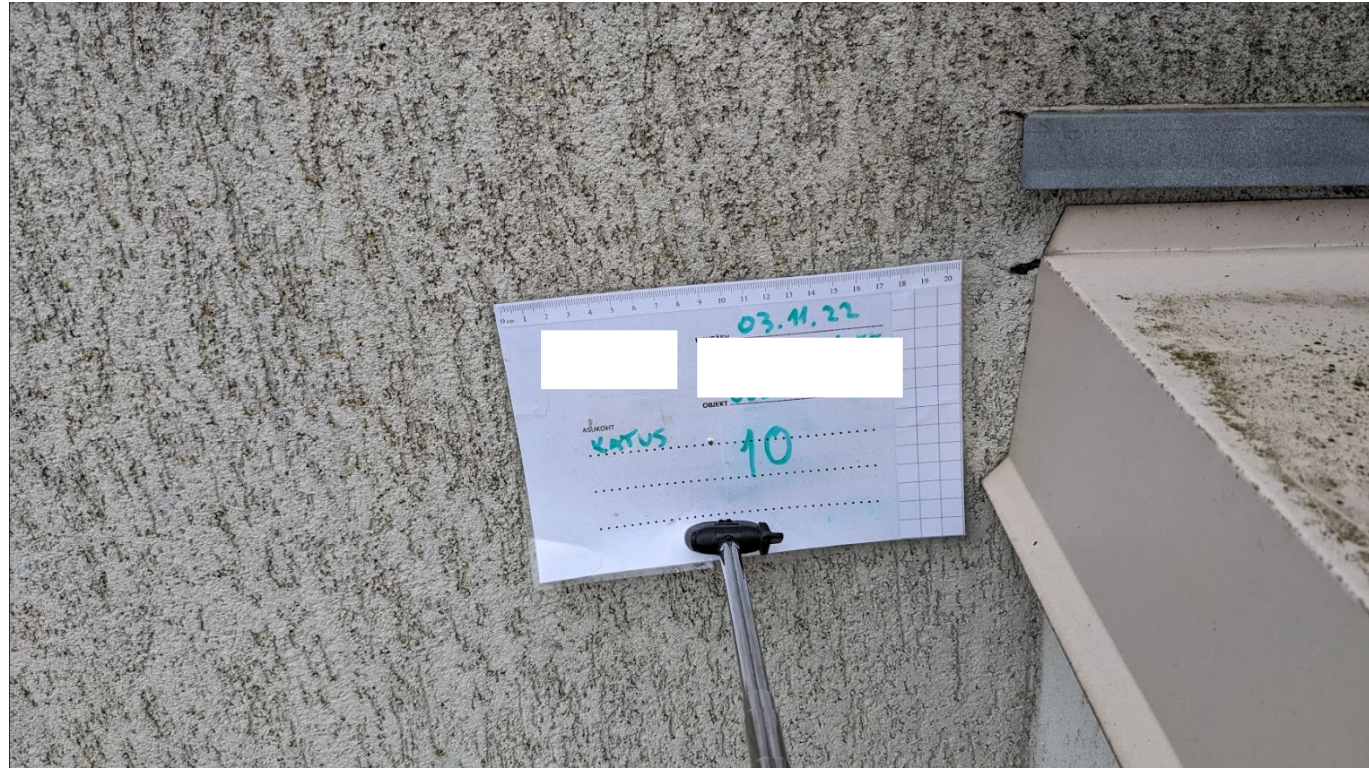
Kaduma läinud plekikruvi parapeti plekist
(tõenäoliselt tuulega).

Ja 2 üsnagi
roostes kruvi.

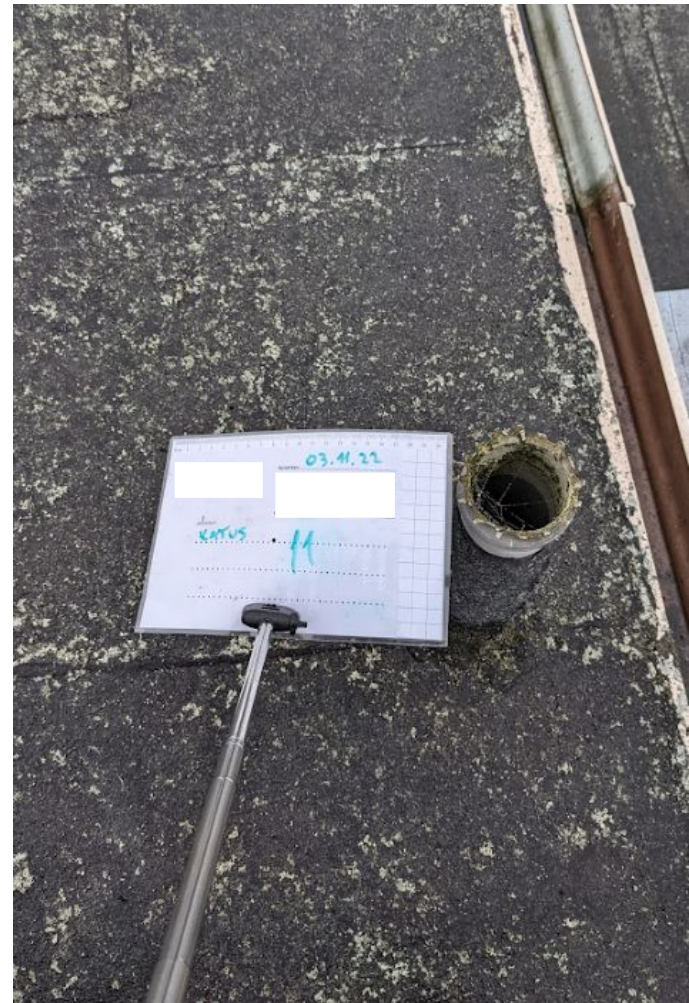
Kanalisatsiooni vendi kattemüts
murdunud. Ja paremal otsas renn
roostes.

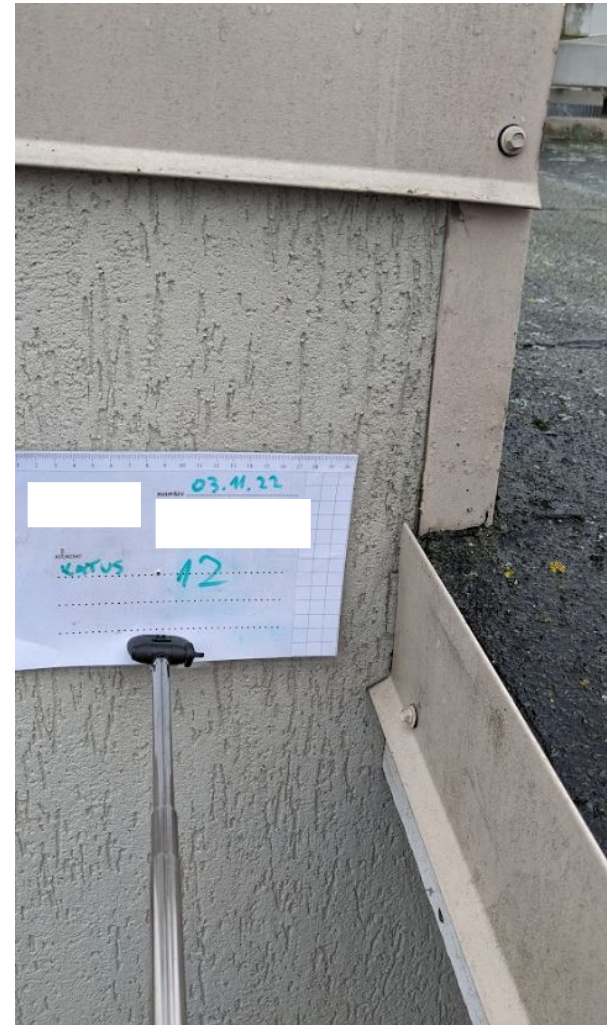
Väikesed praod

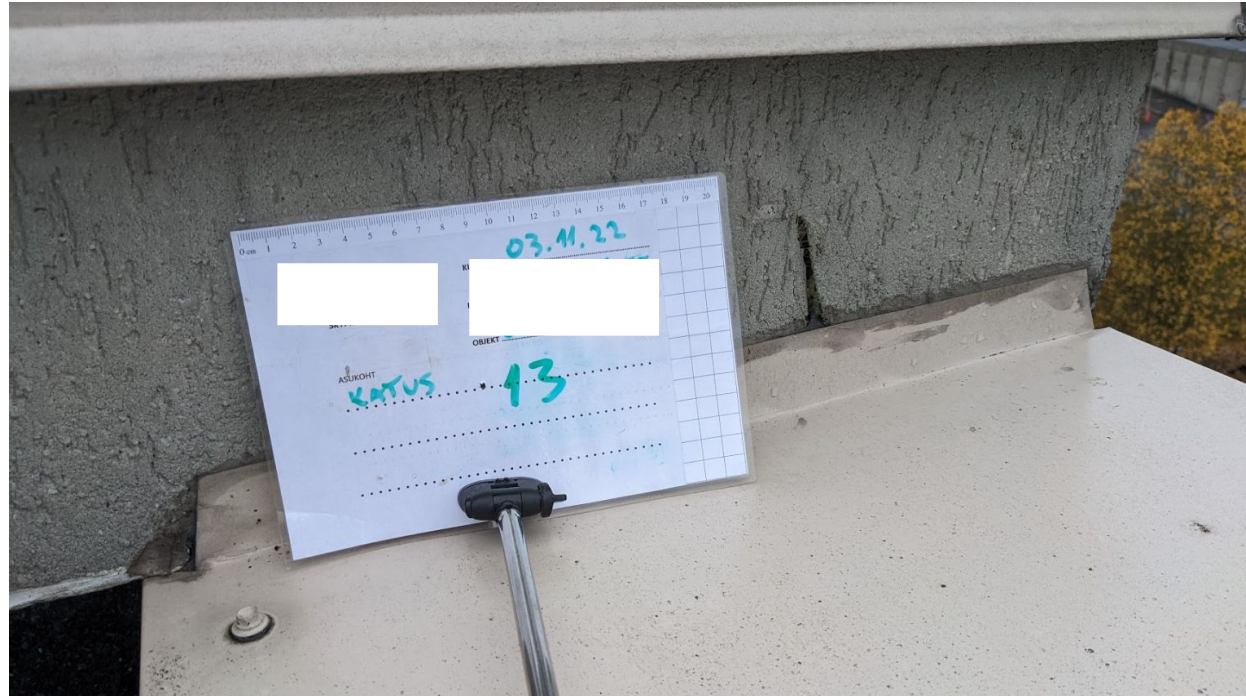
13. Parapeedi serva on tekkinud mõra

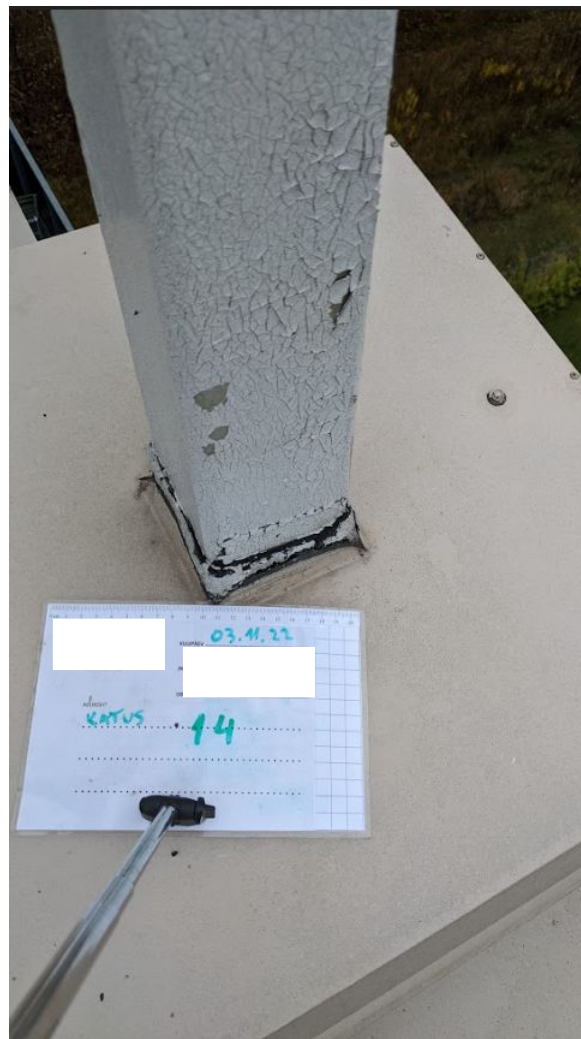
14. Värv metallilt koorub.

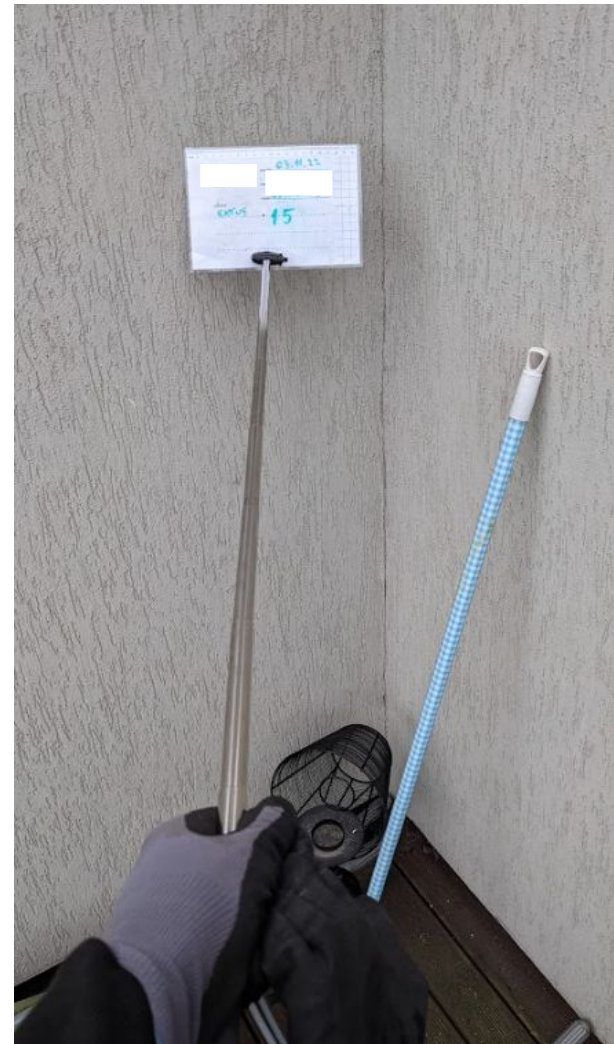
Kahe krohvitud seina
vahelisse nurka on
tekinud mõra

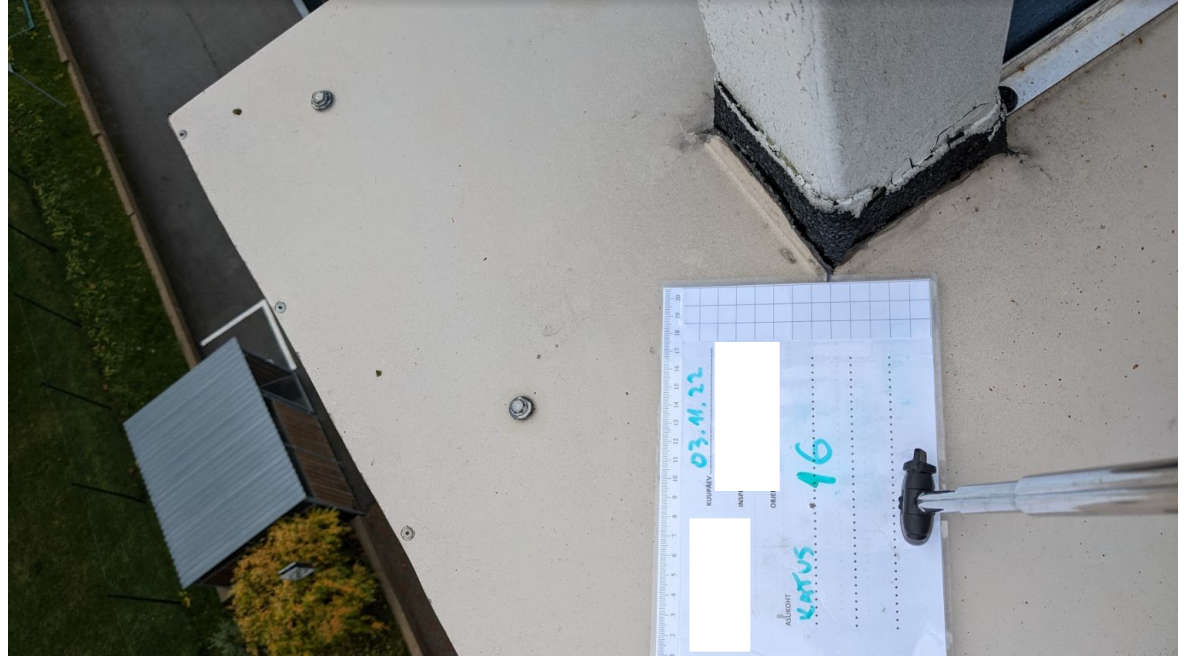
Halb ühendus parapeti pleki ja varikatuse
kanduri liitekohas.

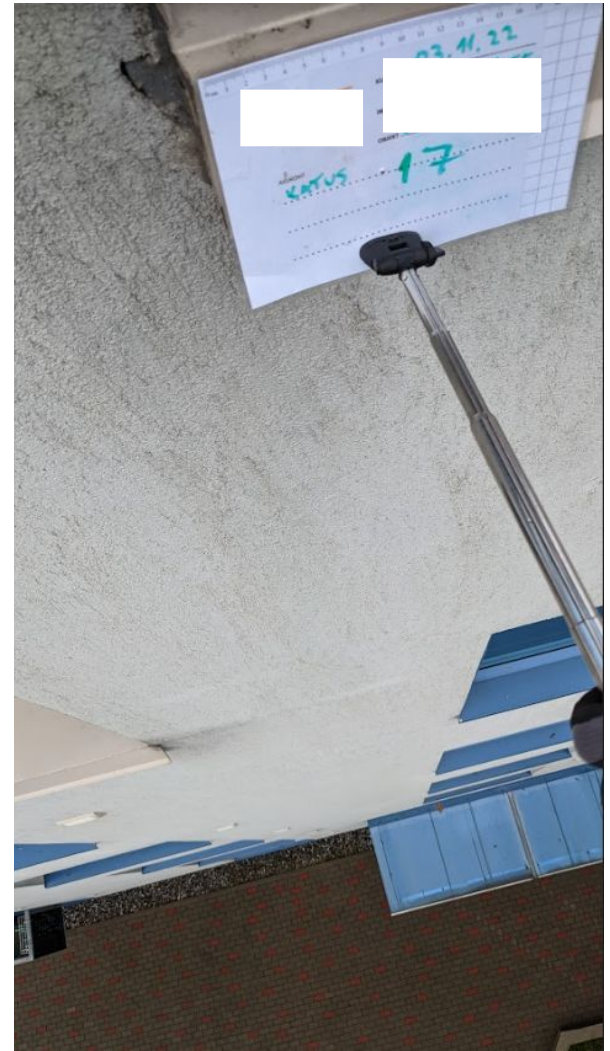
Silikooni parandus lahti
tulnud. Vesi võib pääseda
krohvi alla.

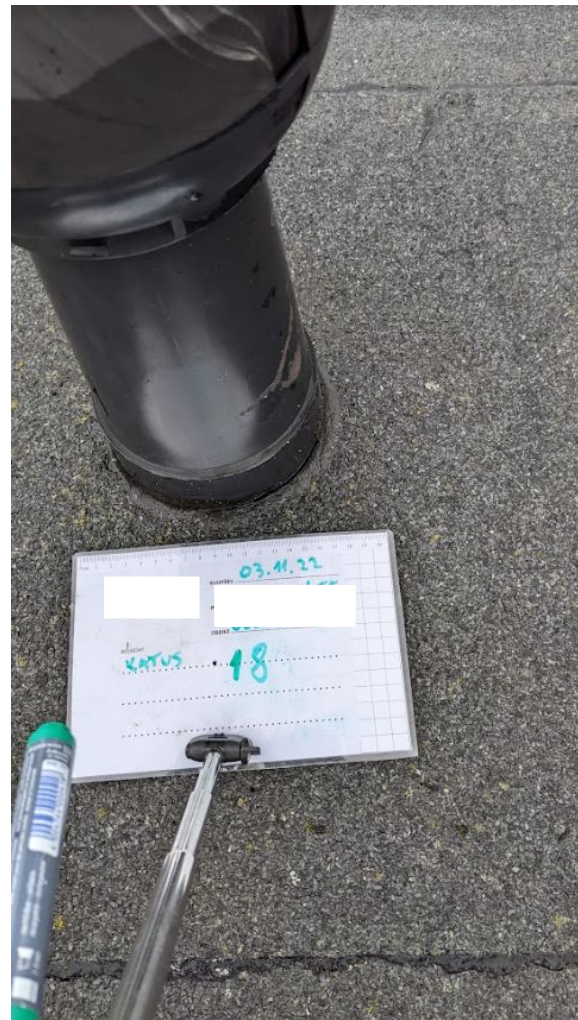
18. Ventilatsioonitoru ja parapeti ühendus
pisut lahti.

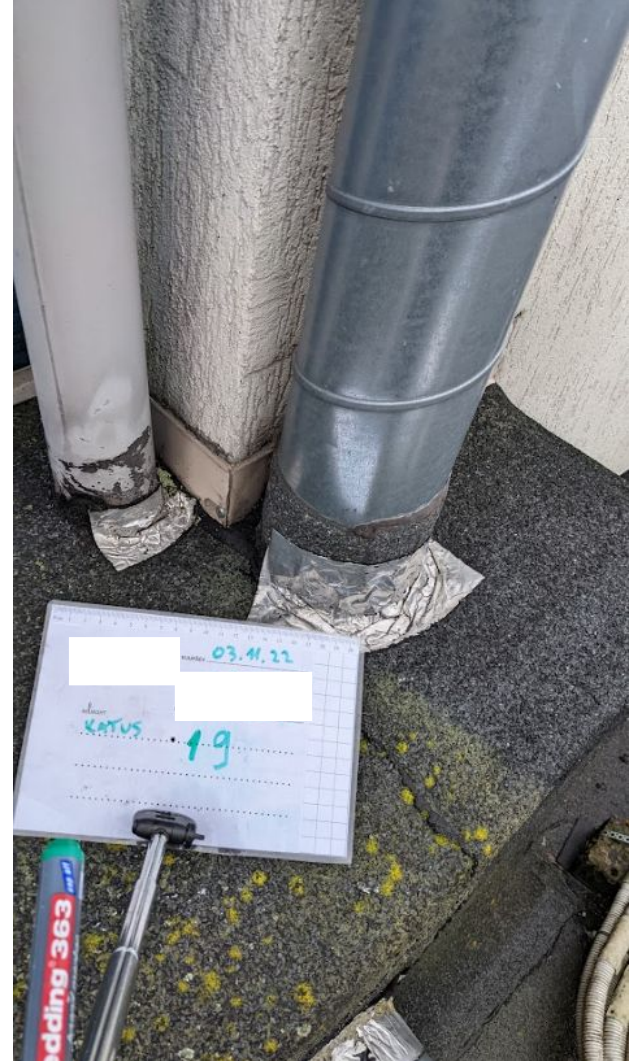
Ventilatsioon on eelnevalt parandatud
toruteibiga

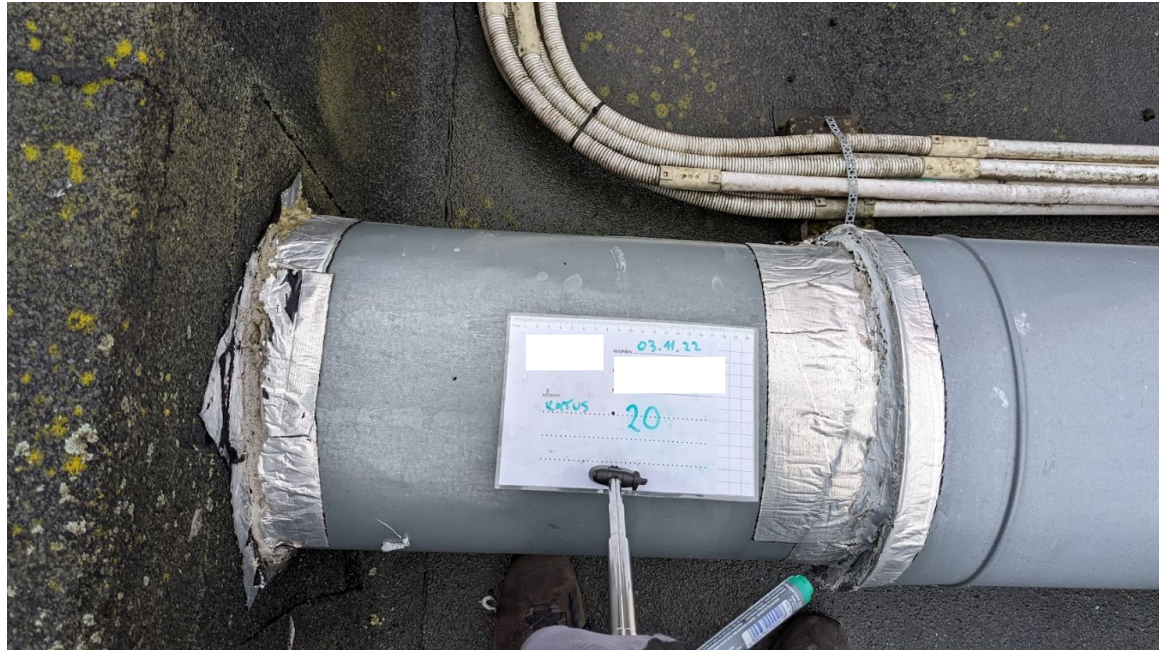
Ventilatsiooni otsad on varasemalt kaetud toruteibiga. Vasakul märgata toruteibi rebenemist

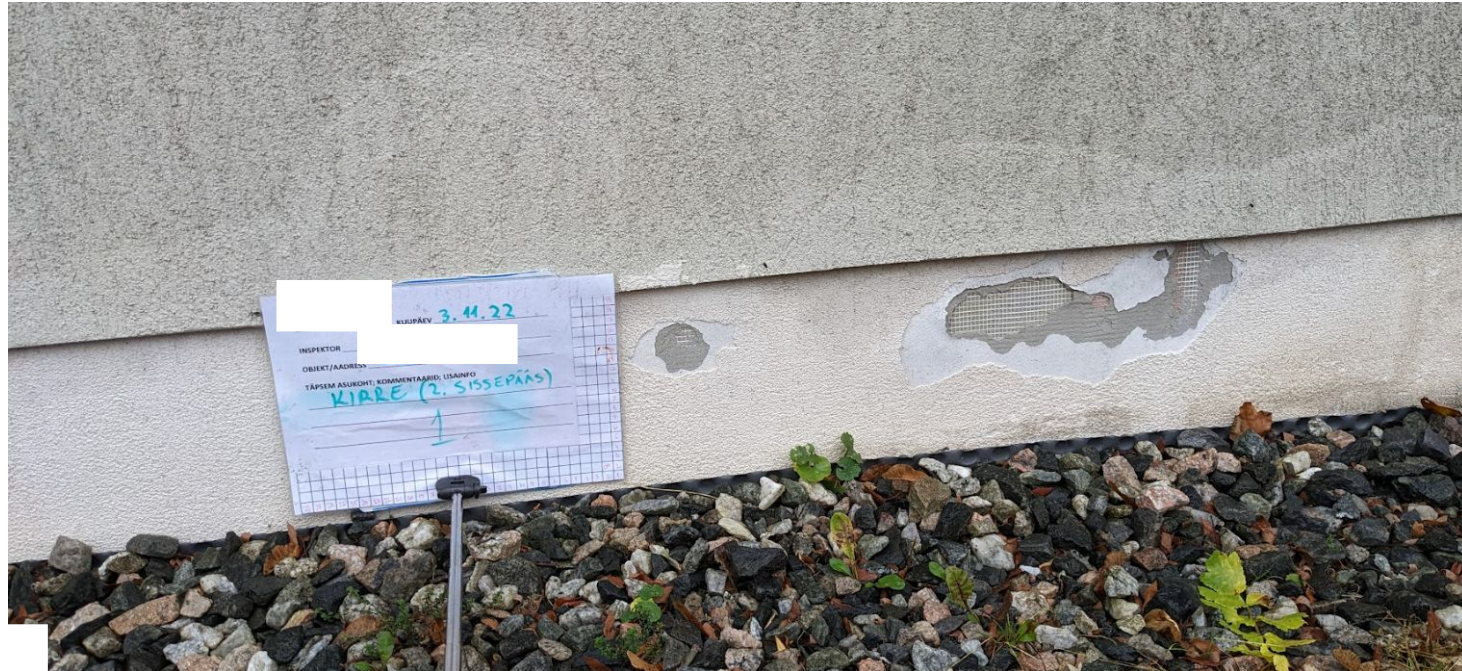
Vundamendi krohvitud osa on kohati lahti tulnud kuni võrguni

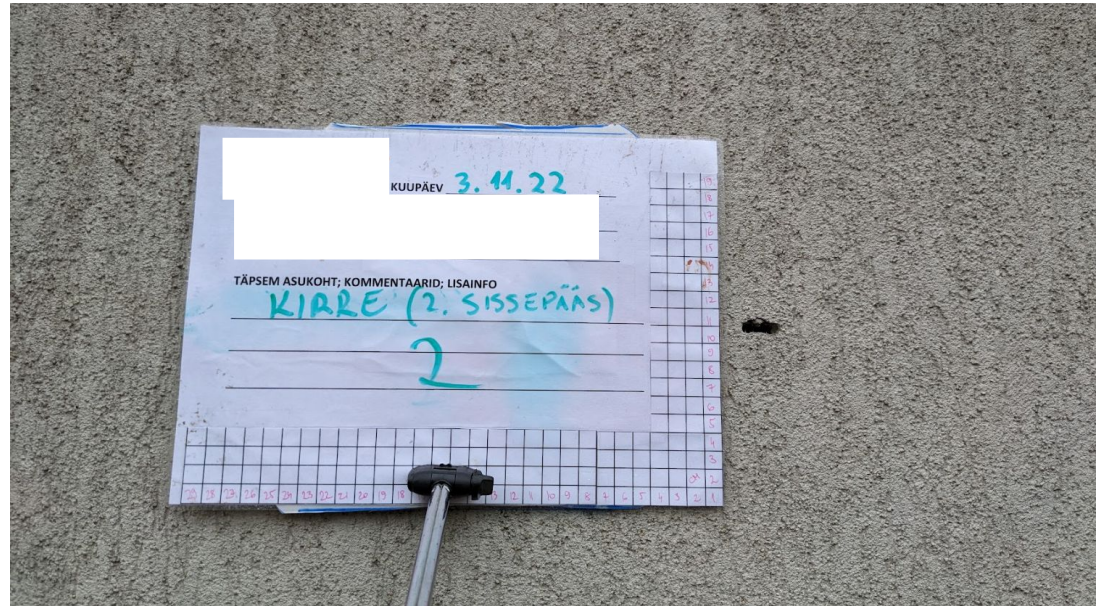
Auk krohvis

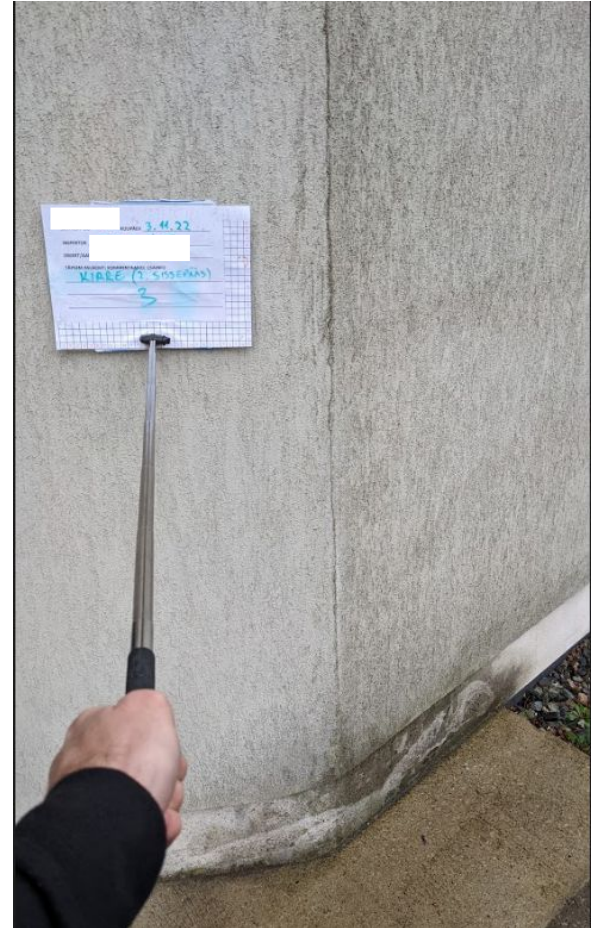
Fassaad kogub sammalt ja mikroobseid biojätmeid

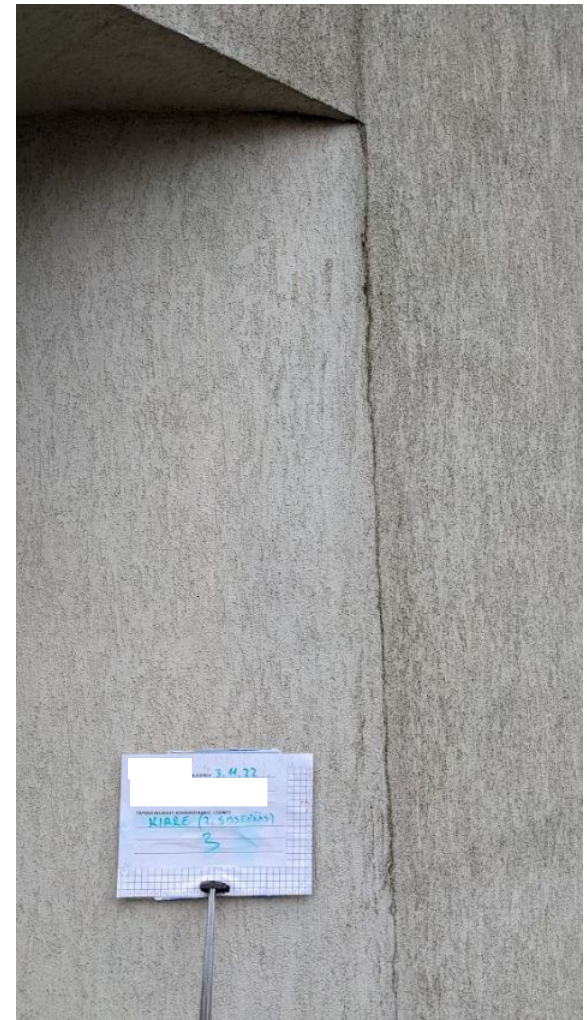
Fassaad kogub sammalt ja mikroobseid
biojätmeid

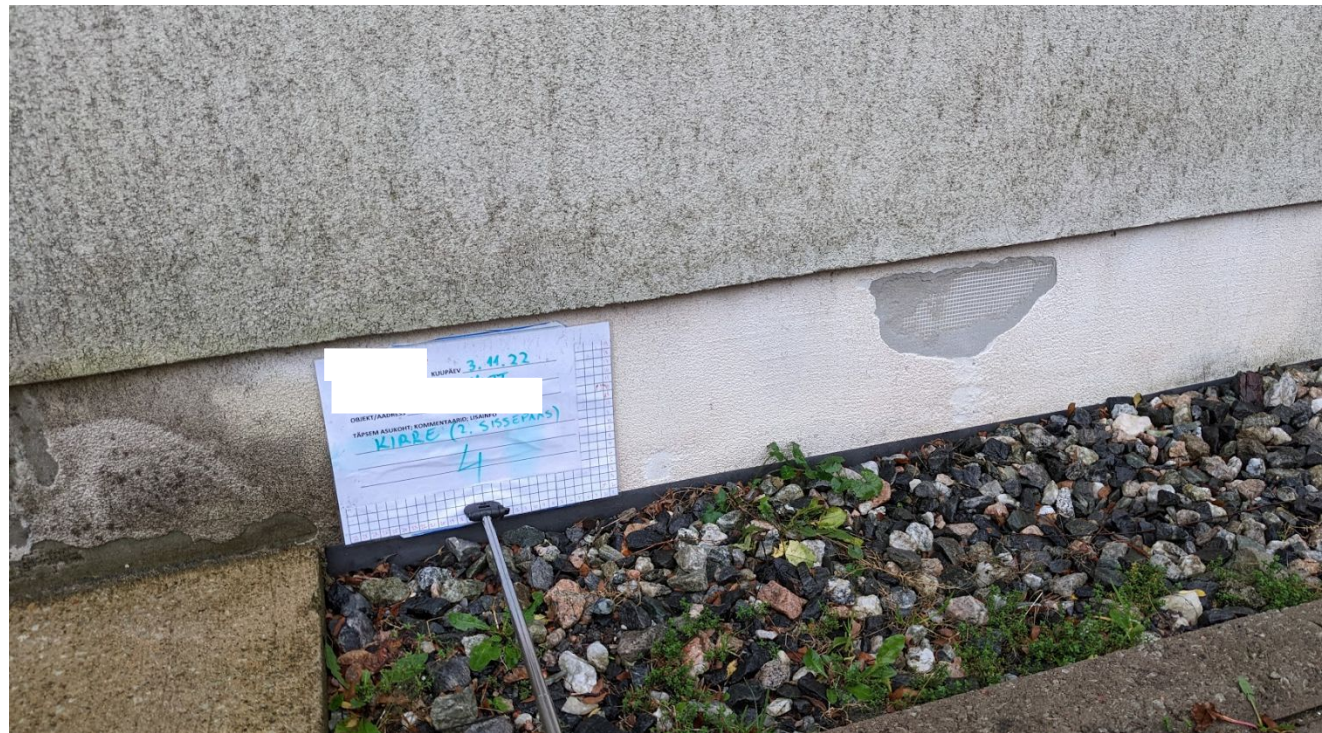
Vundamendi krohvitud osa on kohati lahti tulnud kuni võrguni

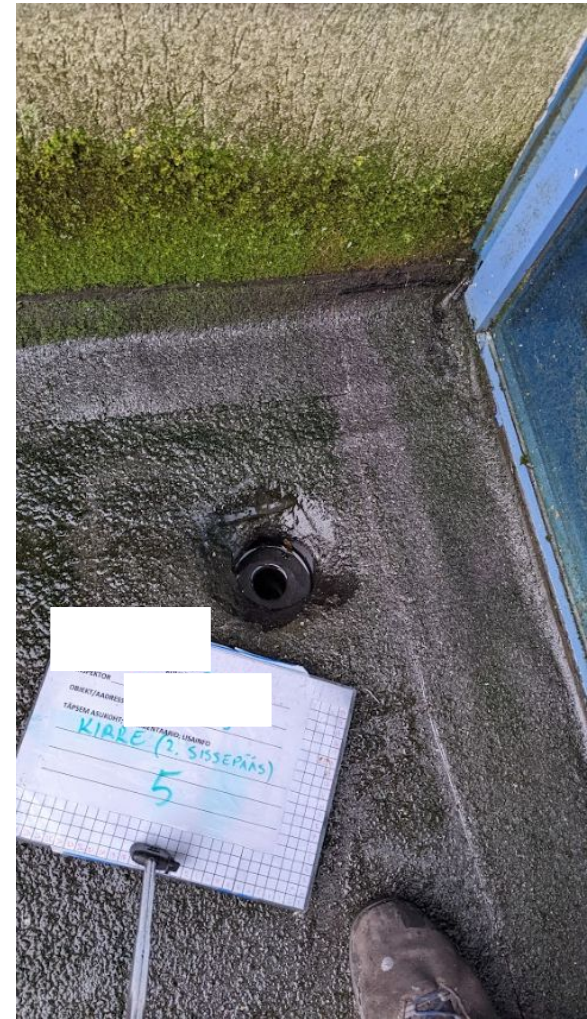
Vee äravool ja seinale tekkinud sammal

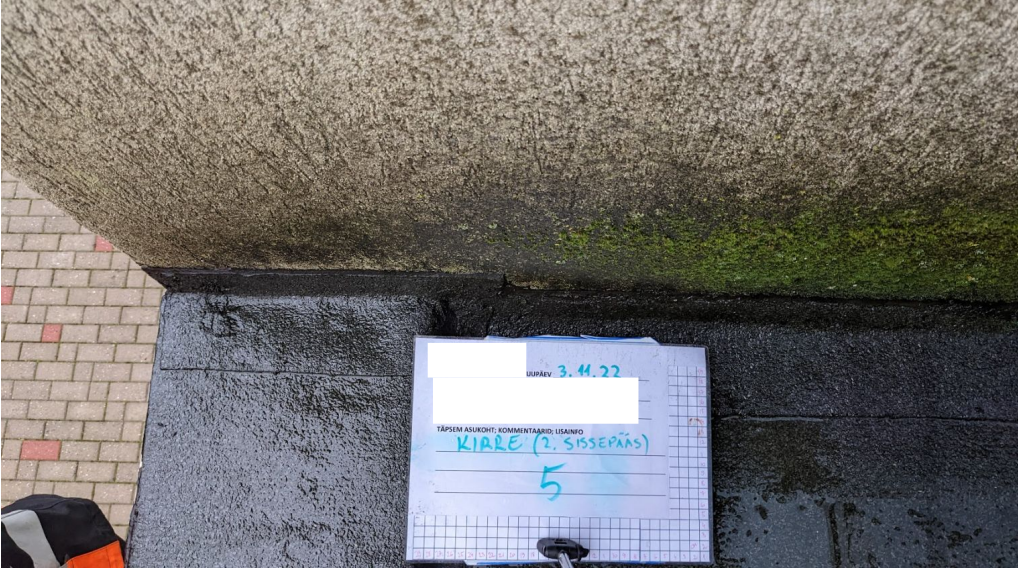
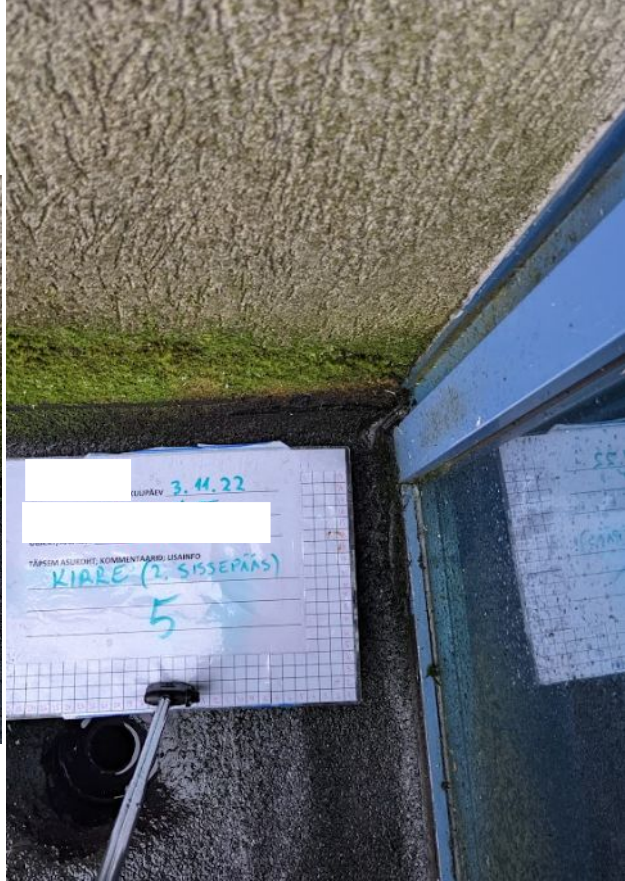
Sammal fassaadil

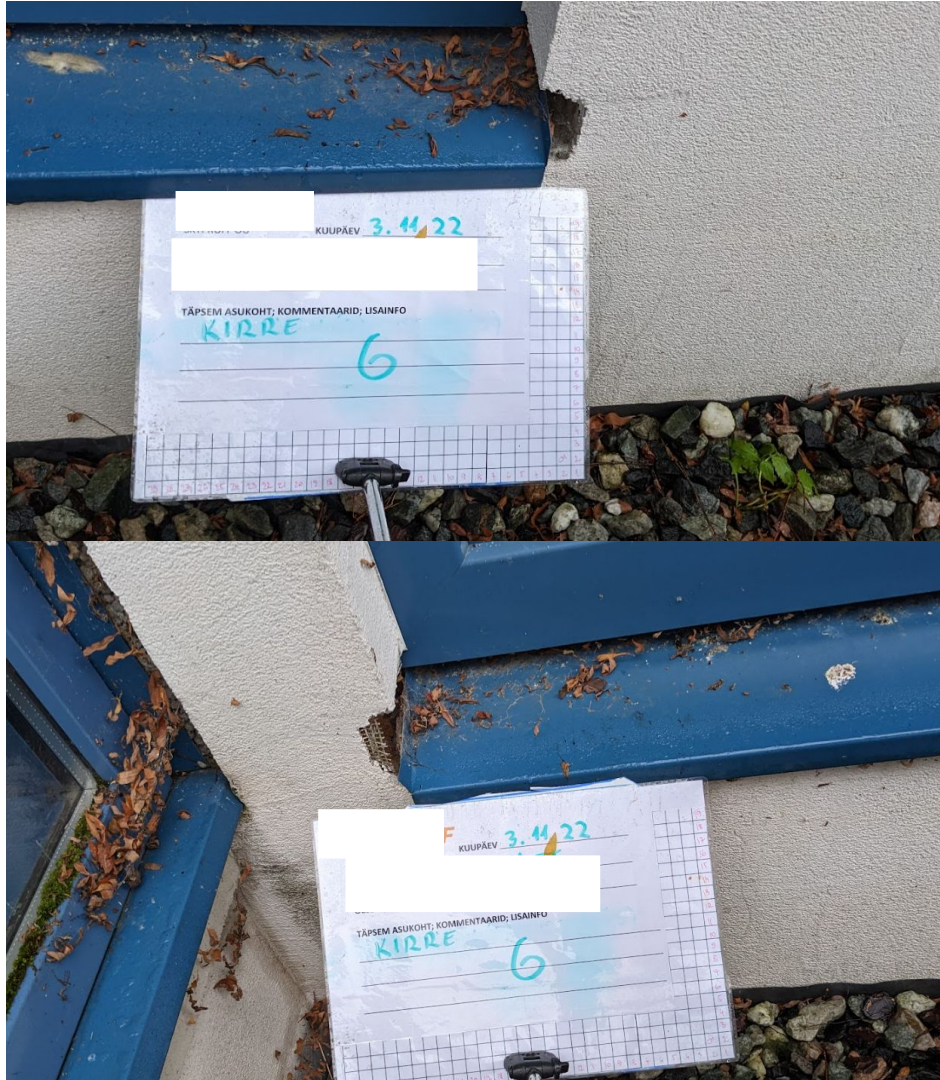
Akna laua ja seina vaheline
krohvitiikk on võrguni lahti
tulnud

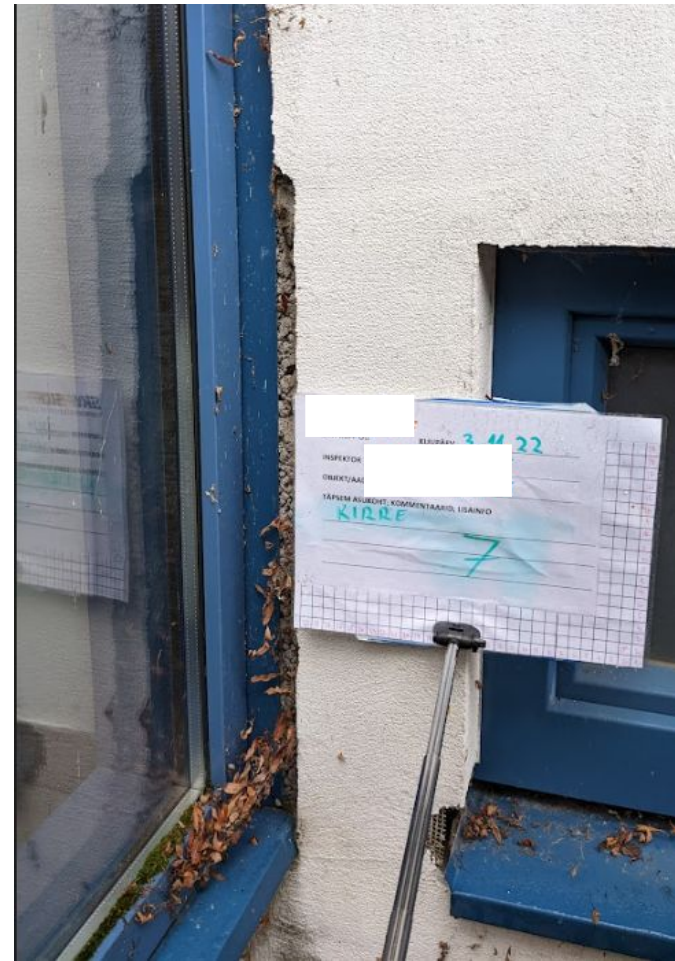
Akna ja fassaadi vaheline krohvitud
nurk on katki ja lahti tulnud
