katuse ja
fassaadi audit 2022

Tallinn

Tallinn teostati 03.11.2022 poolt katuse ja fassaadi ülevaatus, mille käigus leiti mitmeid puudusi. Puudustest täpsem ülevaade järgmistel slaididel.

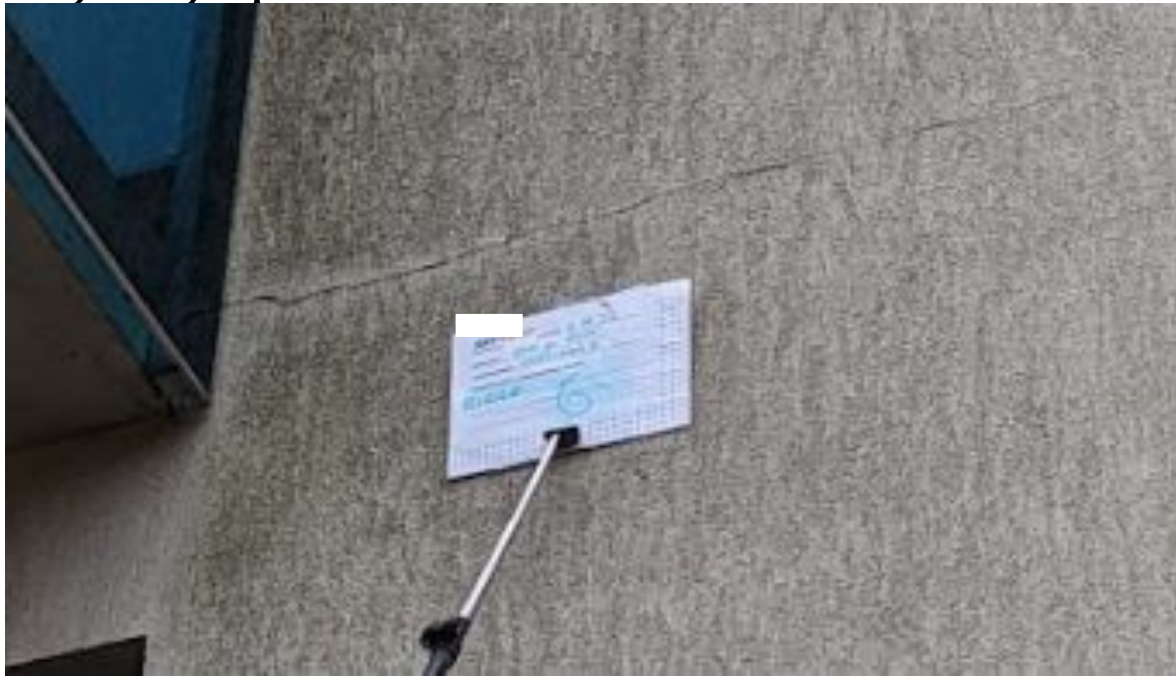
Fassaadis esineb mõrasid - Pildi peal jookseb
mõra katusealusest (rõdu alt) välja poole

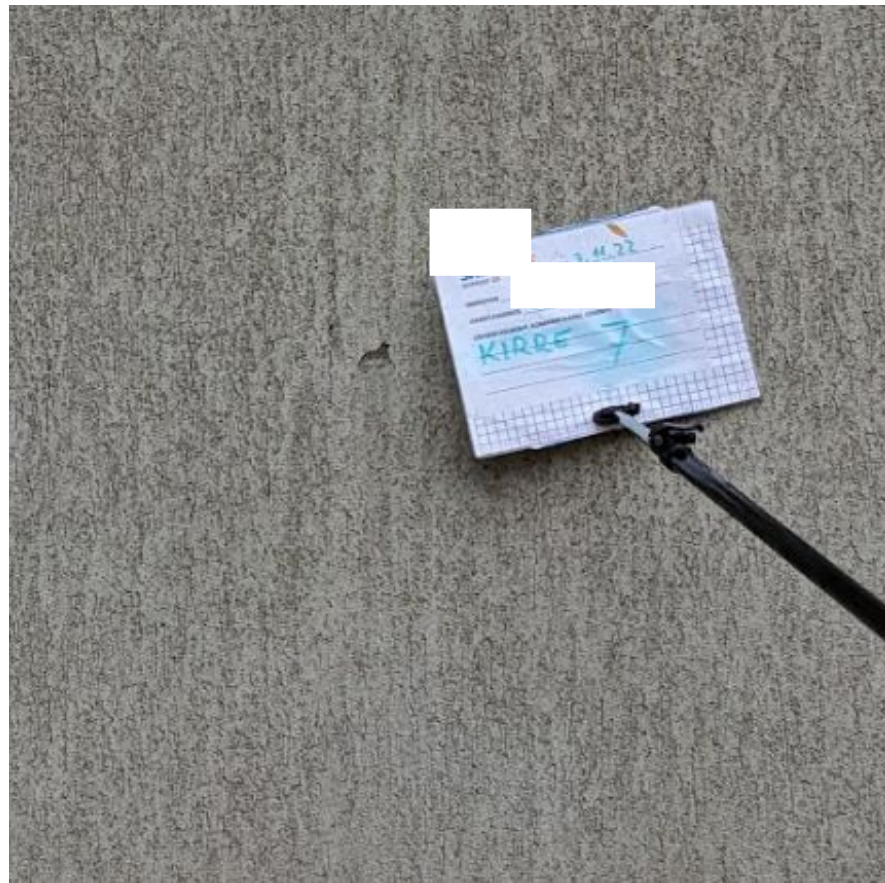
Seinas auk

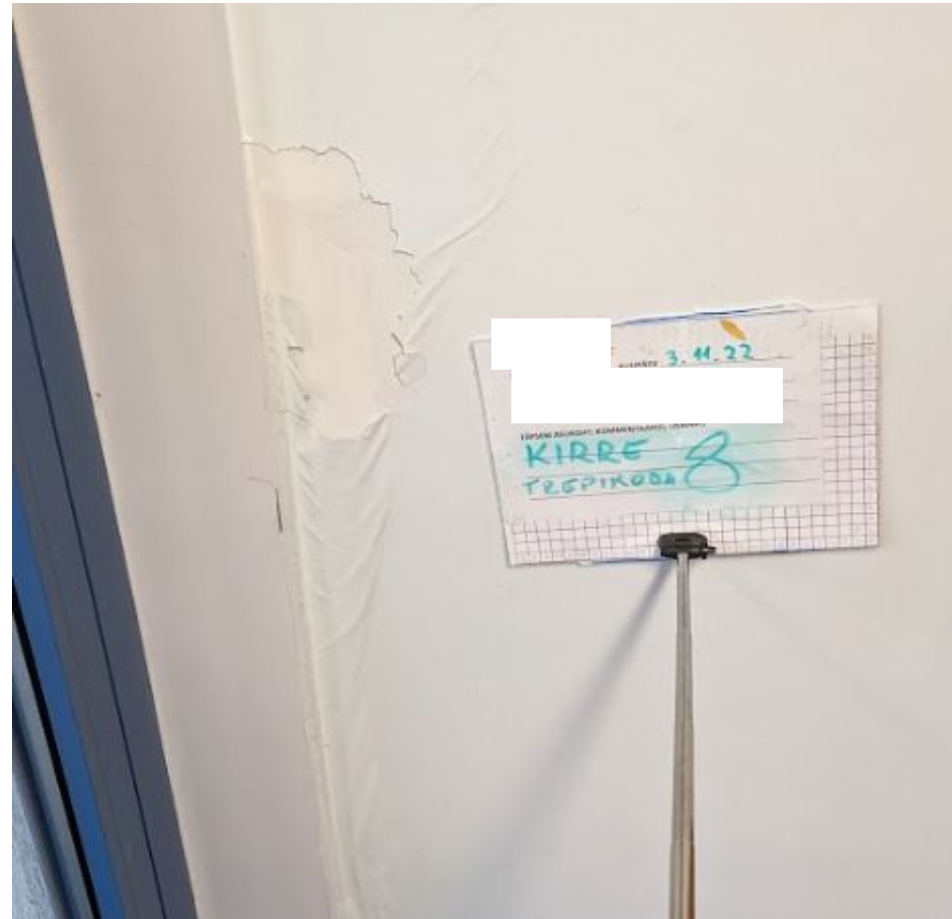
Värv seinas kobrutab

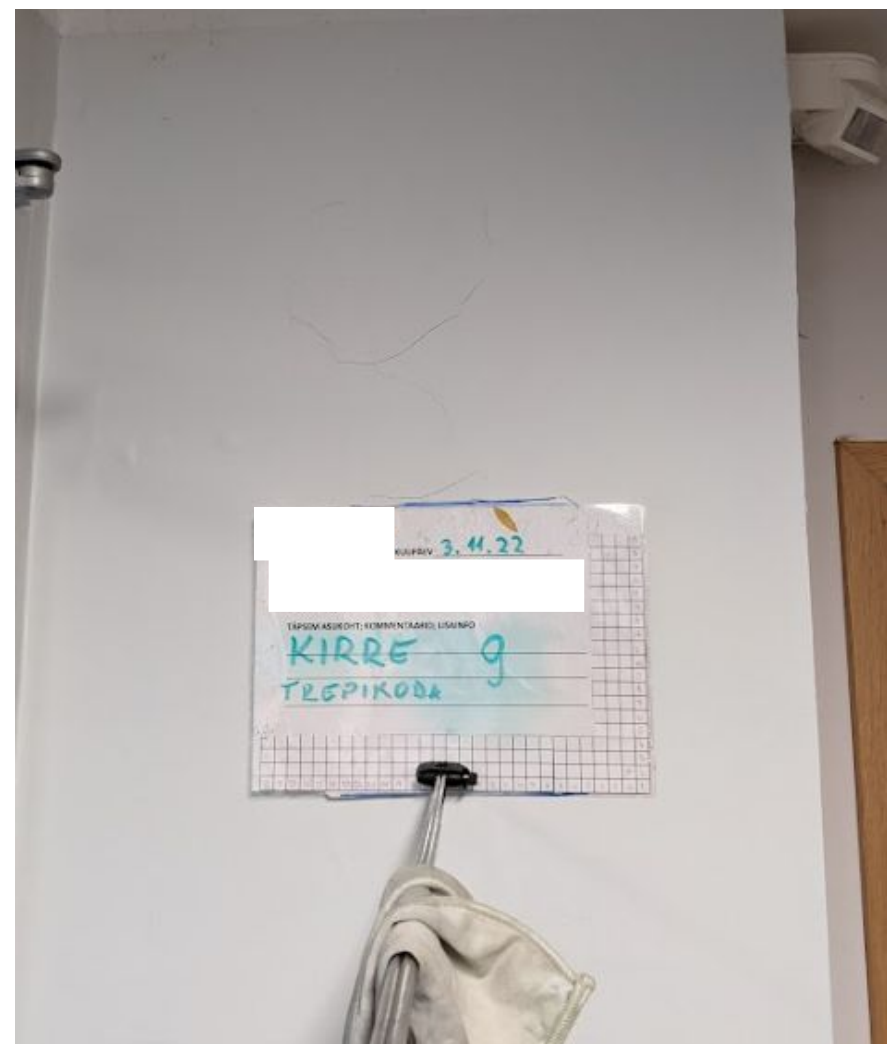
Niiskusekahjustus siseseinal.

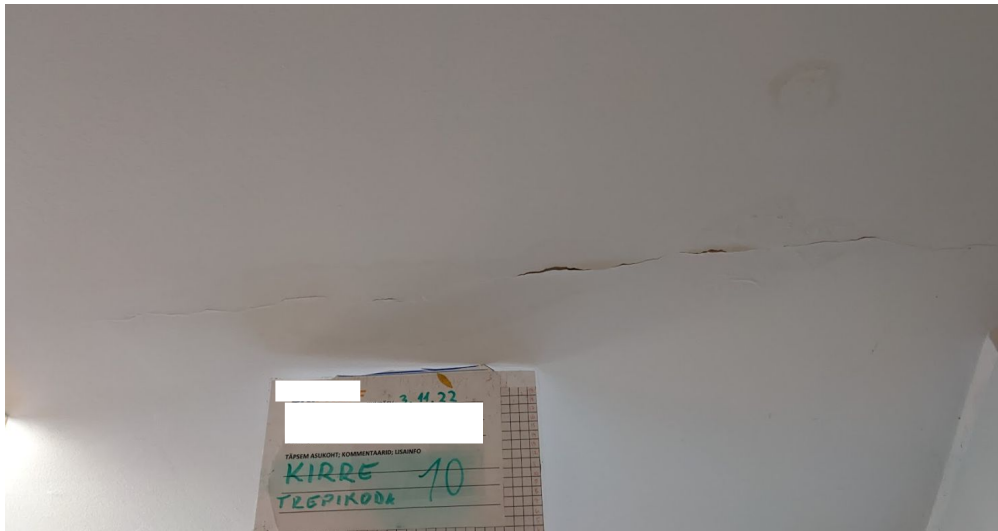
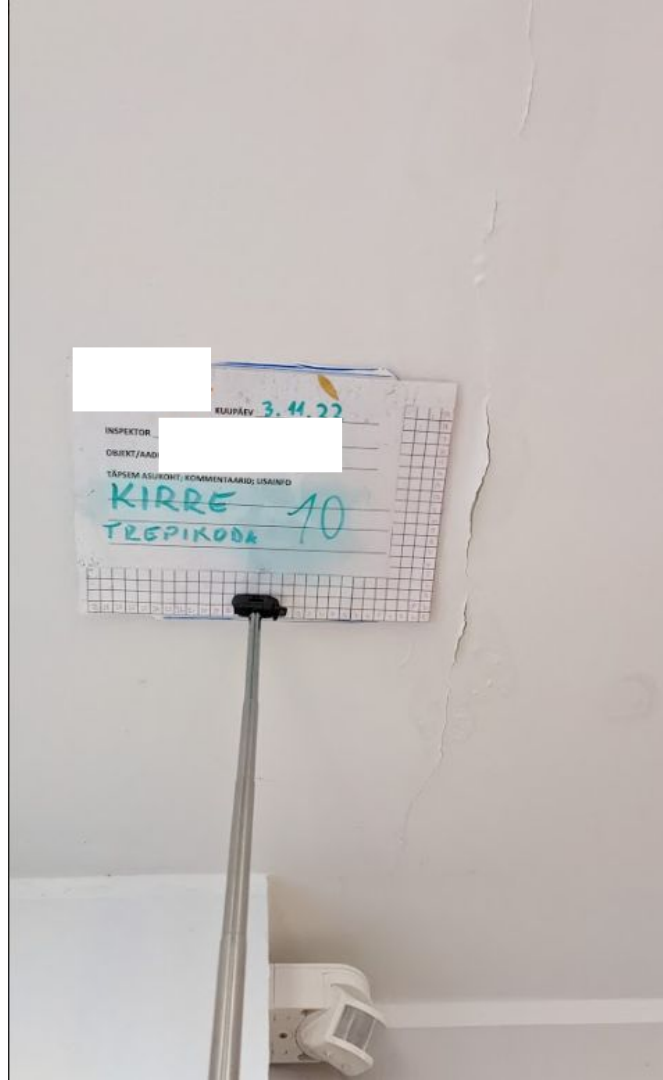
Värv kobrutab ja laes on veekahjustuse plekk

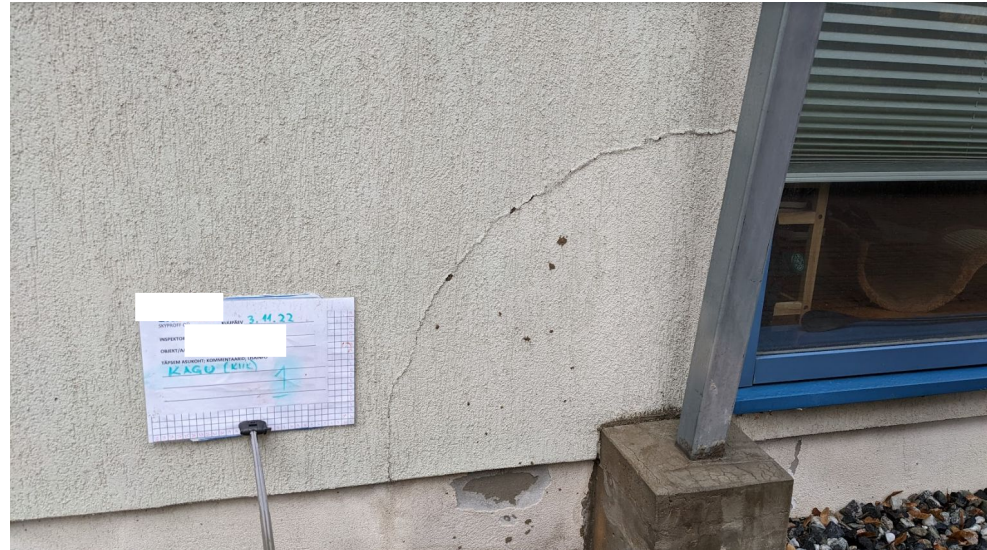
Krohvis mõra akna liistust kuni vundamendini

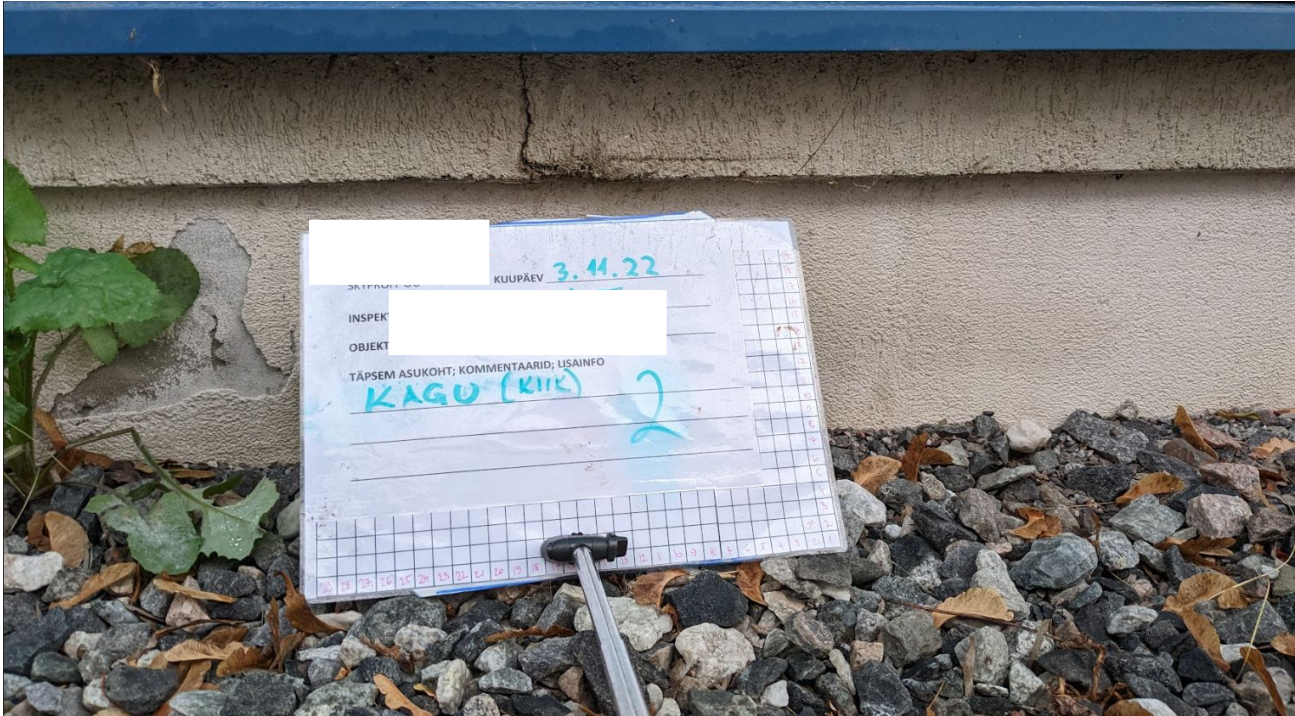
Krohv lahti tulnud

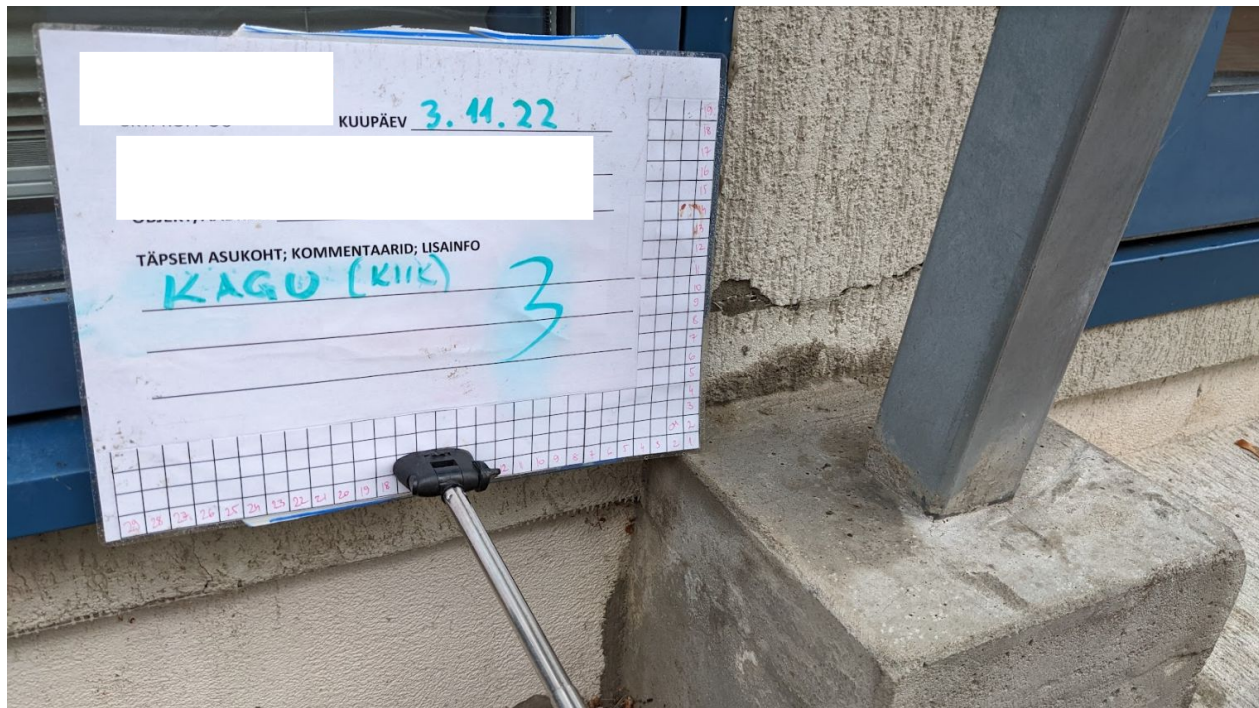
Pragu krahvis kahe akna vahel.

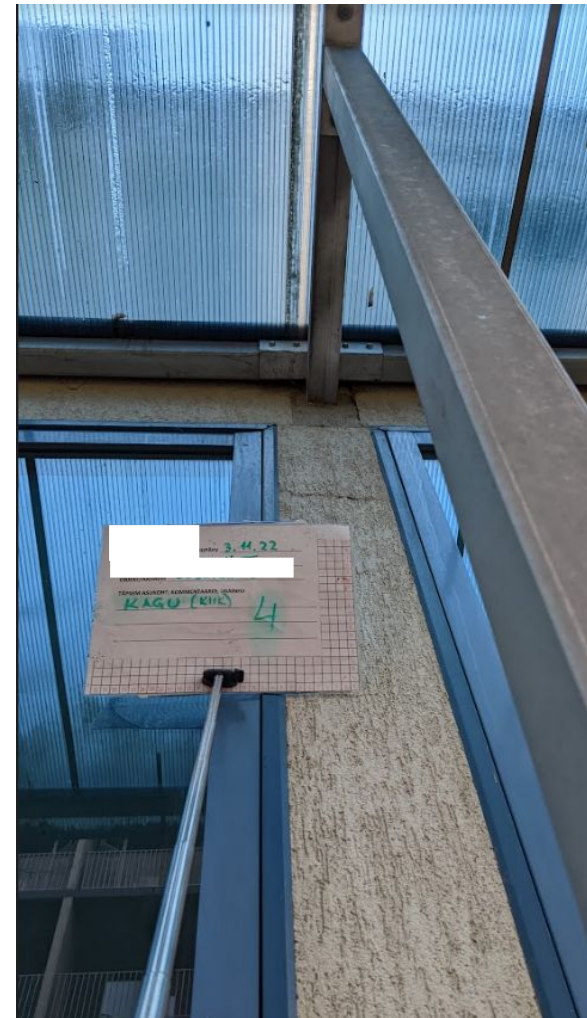
Pragu krohvis kahe akna vahel.

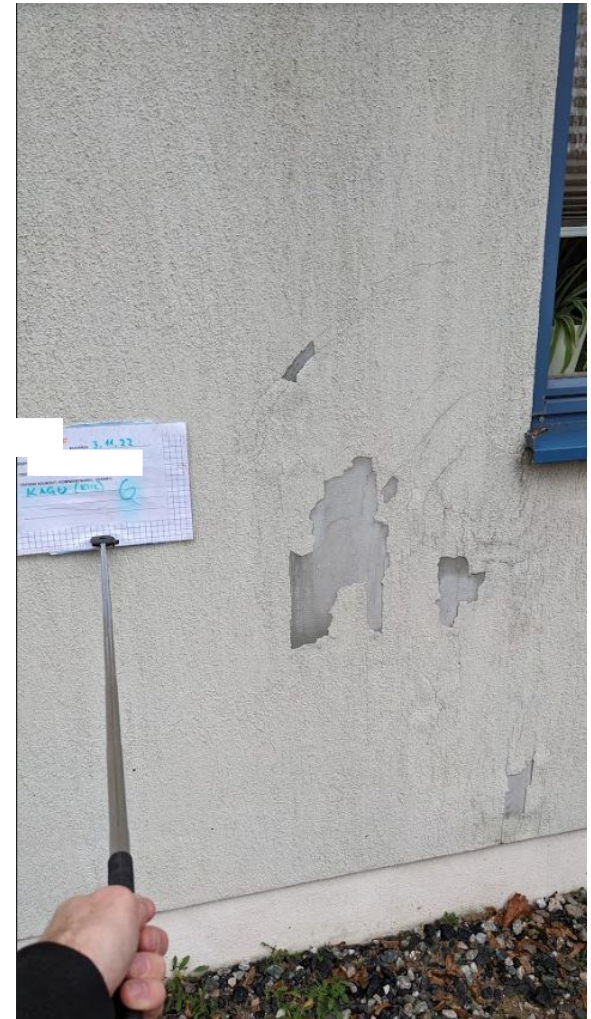
Krohvikahjustused seinas

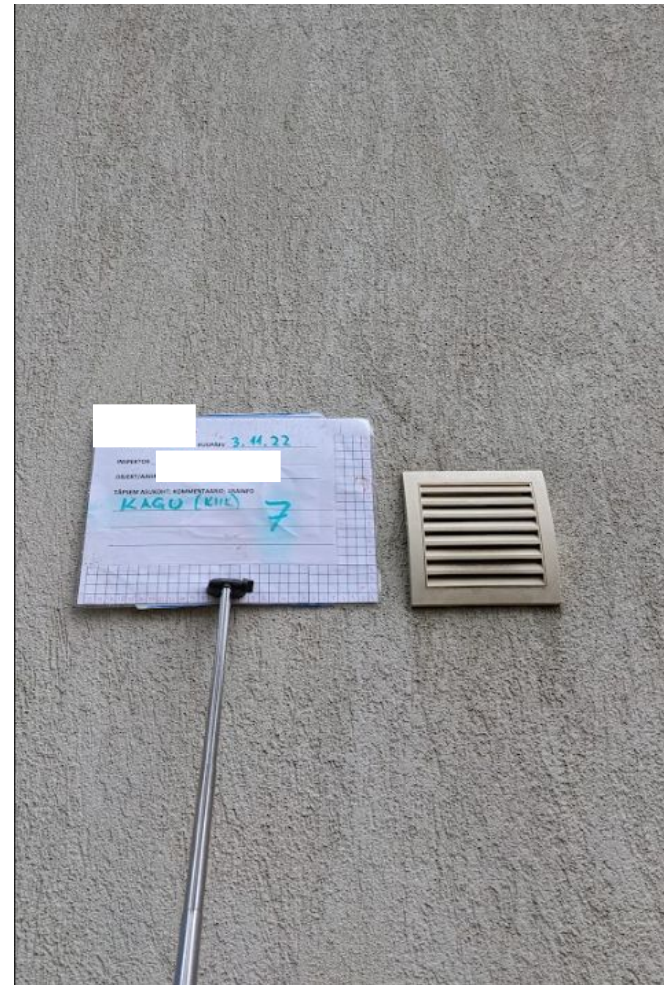
Praod eraldumast ventilatsioonivast

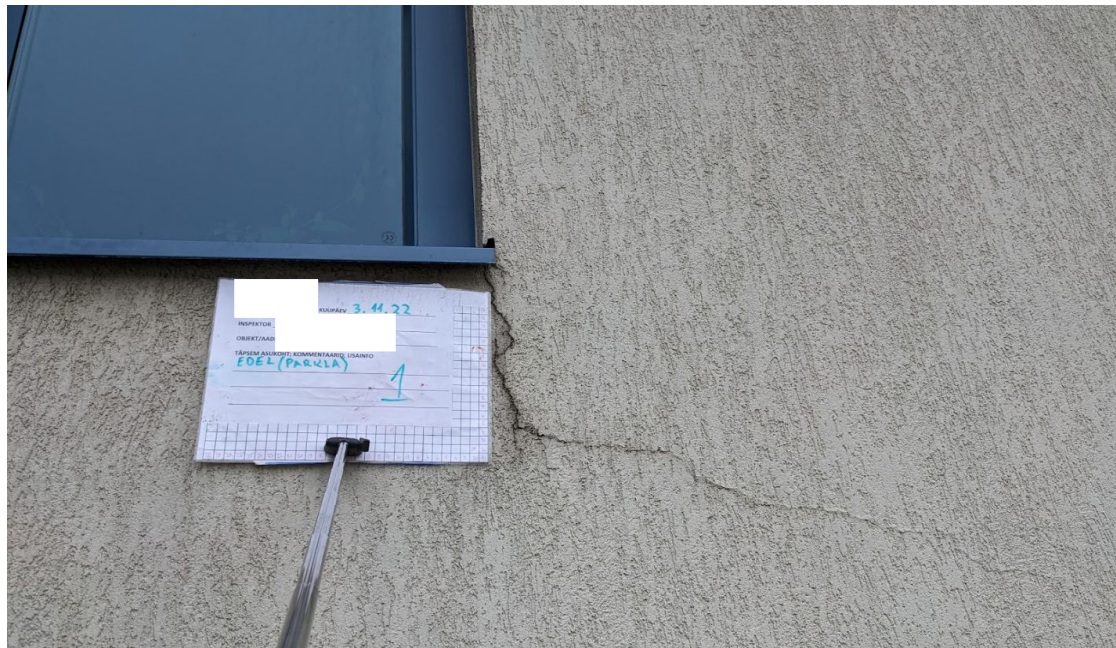
Akna laua servast välja tulev mõra fassaadil

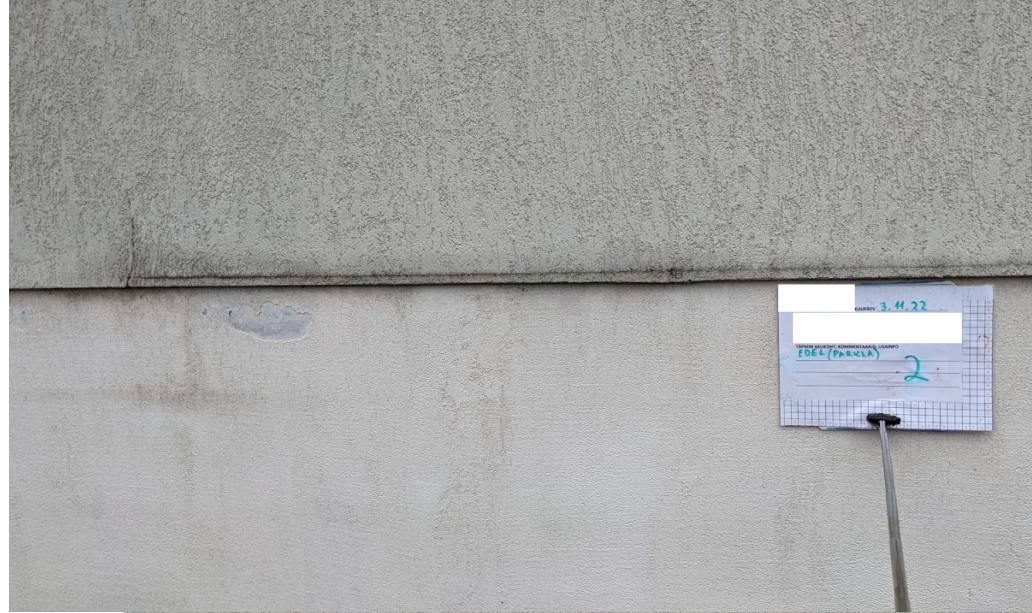
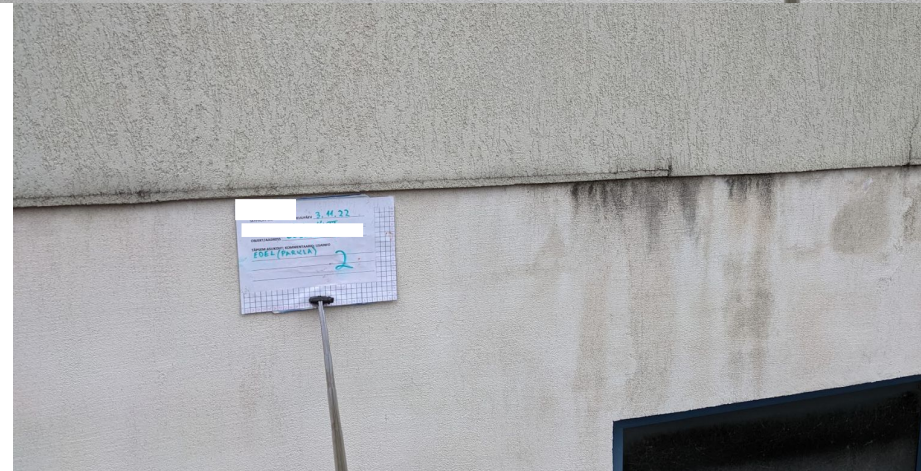
Mustus tekkinud
biojätmetest ja krohvi
kahjustus

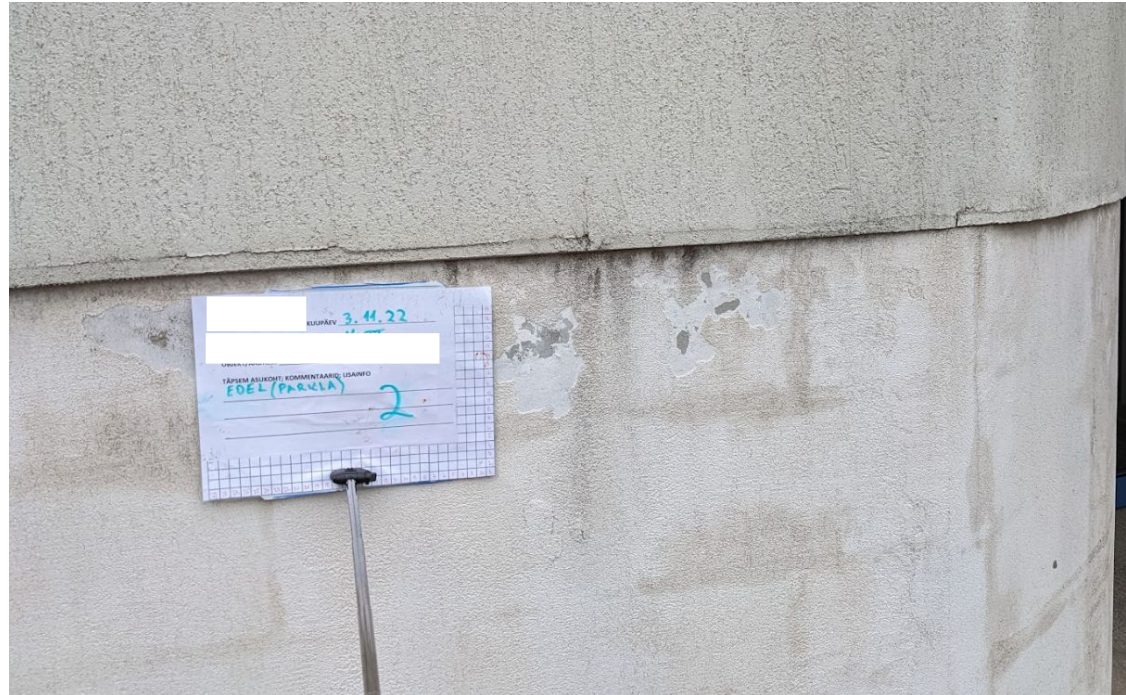
Krohvikahjustus parkla juures

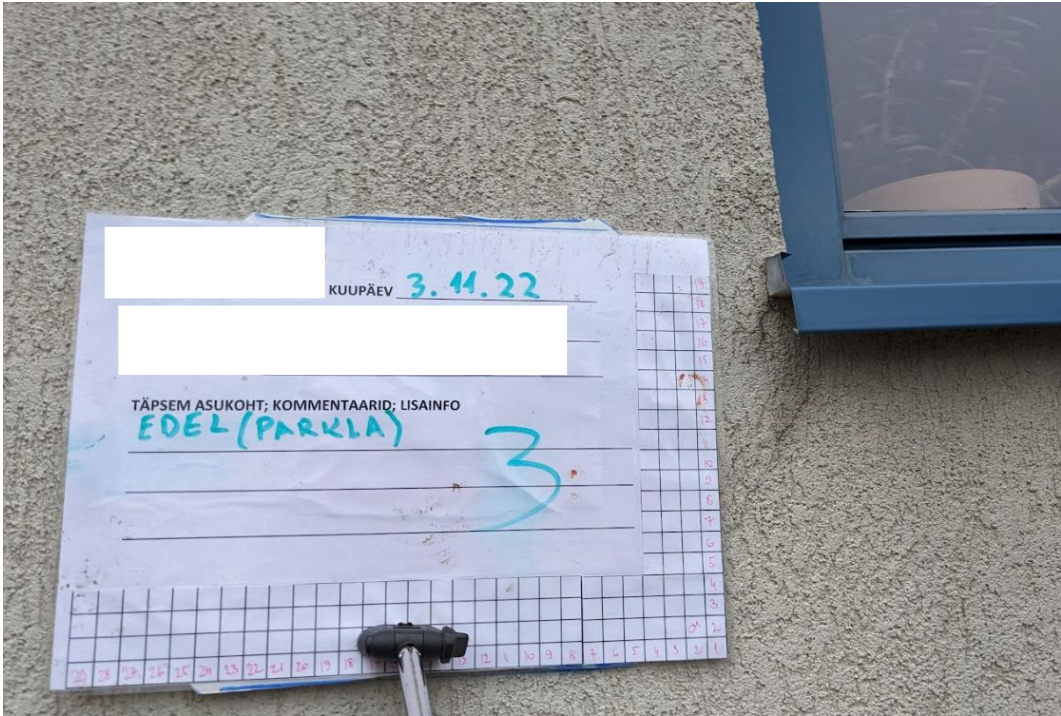
Näha õrna mõranemist aknalaua nurgast

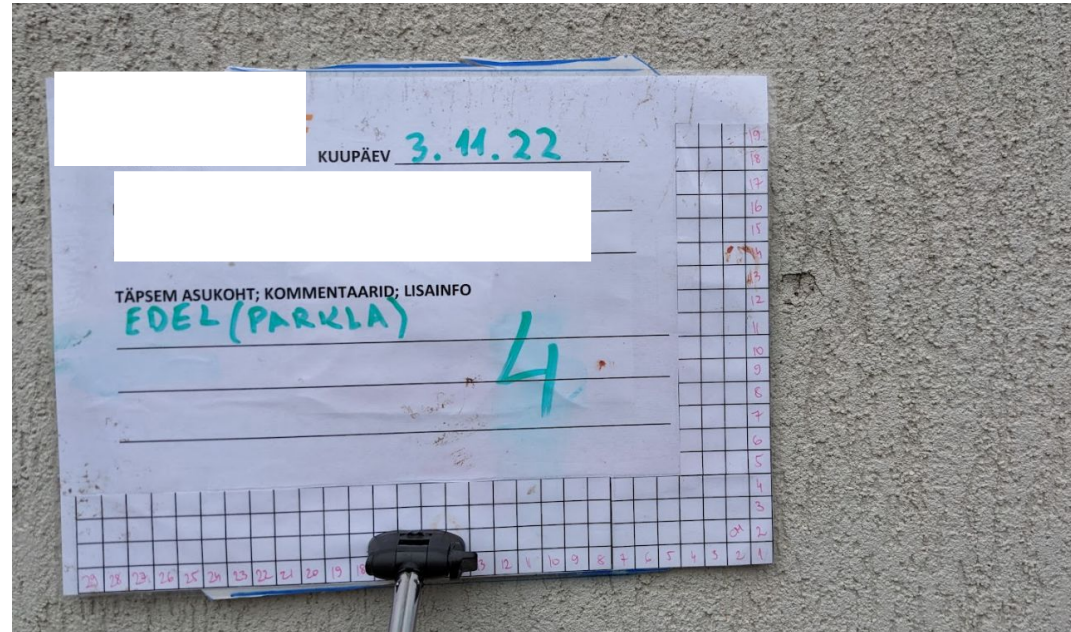
Nõgusus parkla välisseinas

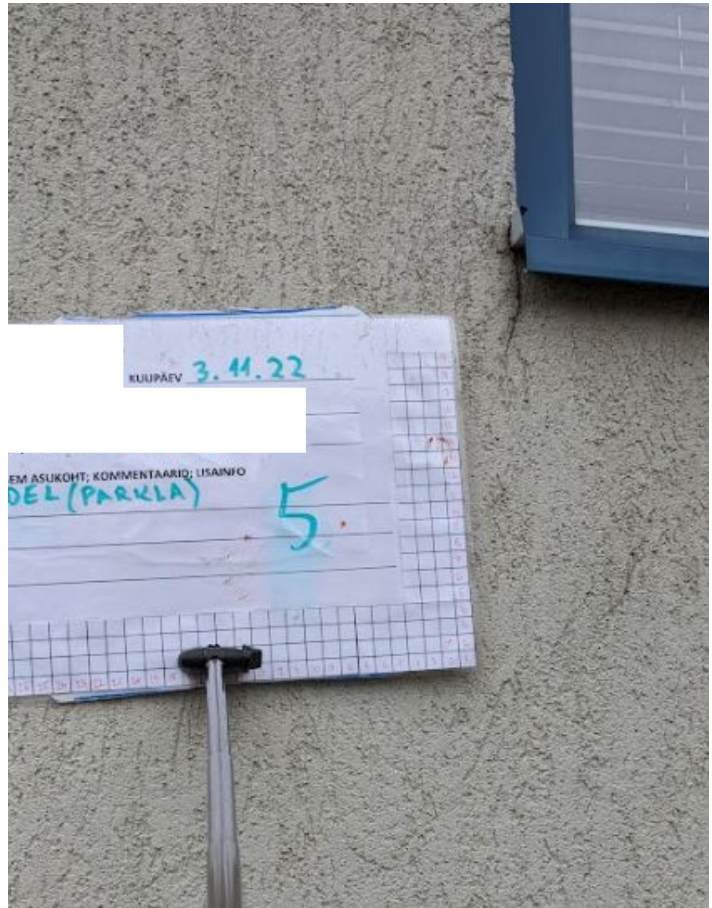
Mõra kahjustus aknalaua nurgas

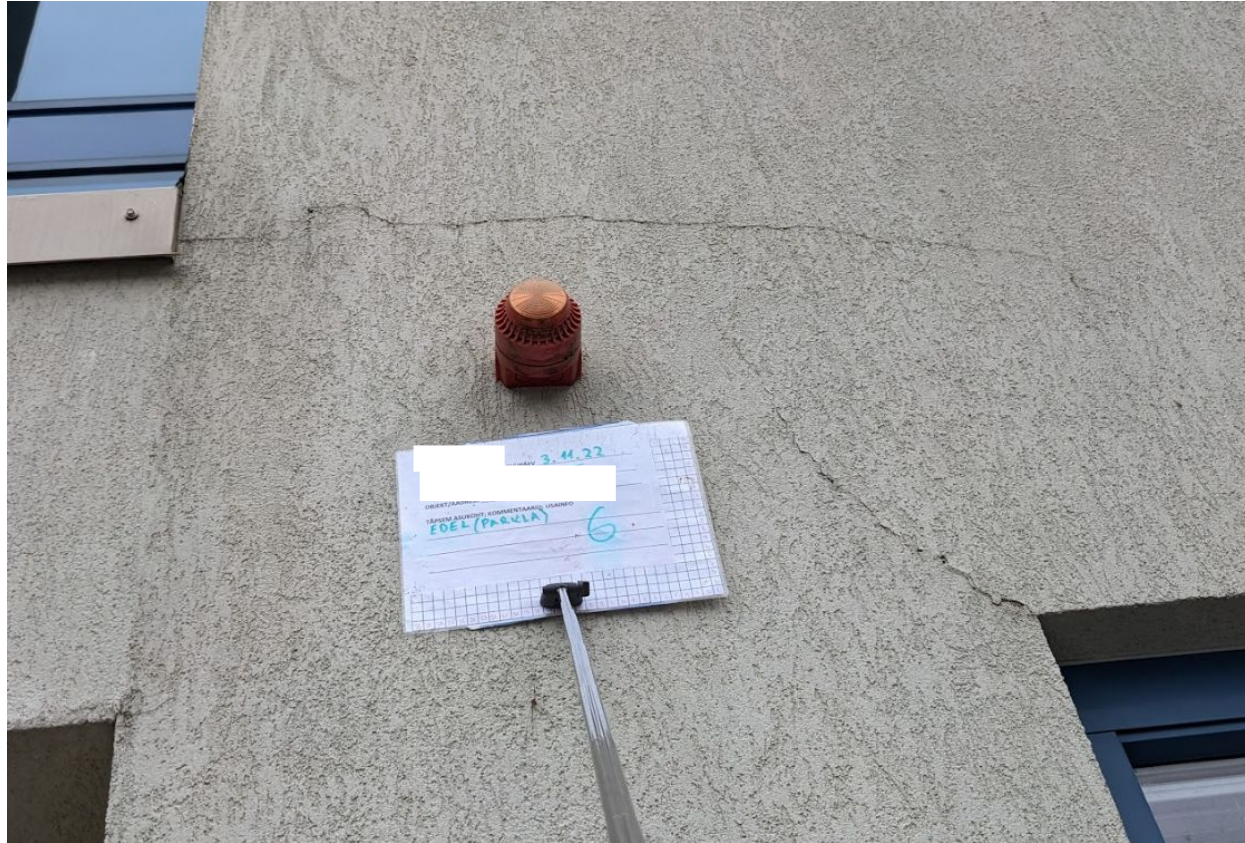
Mõranemine akna
pale ja aknalauast

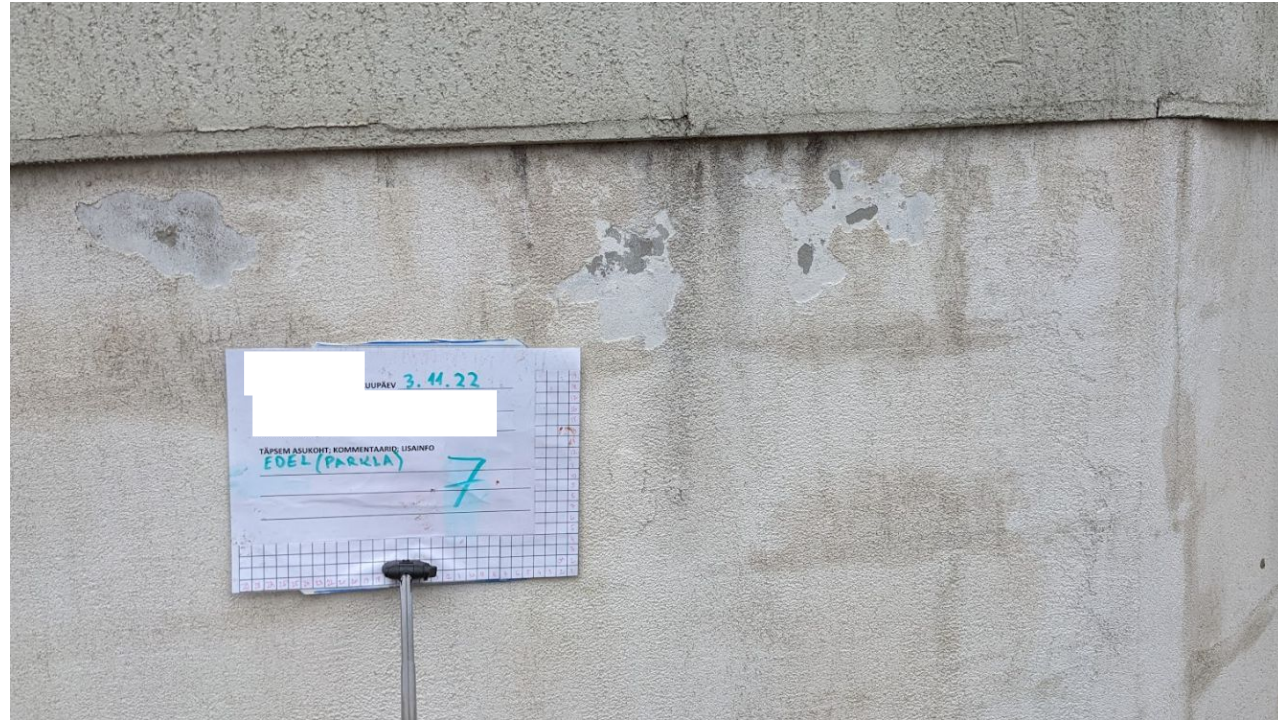
Krohvikahjustus parkla juures

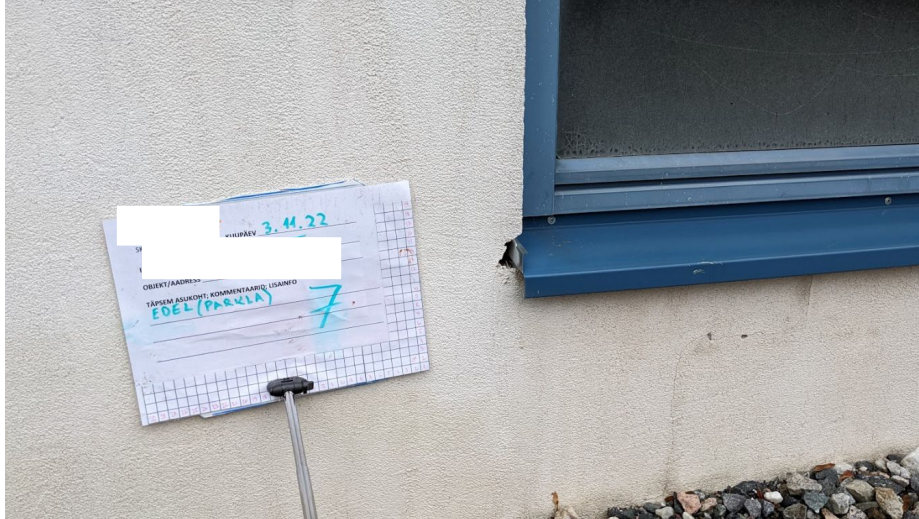
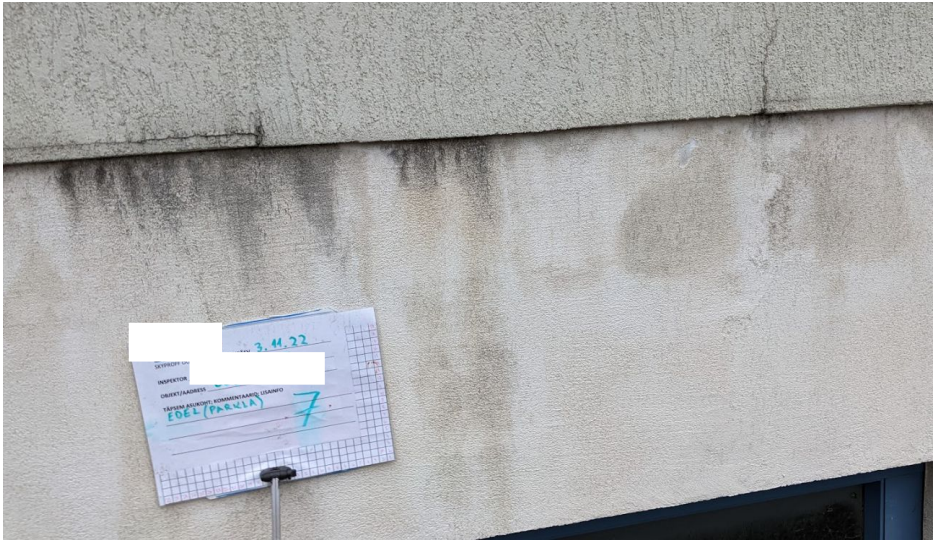
Kahjustused soklis

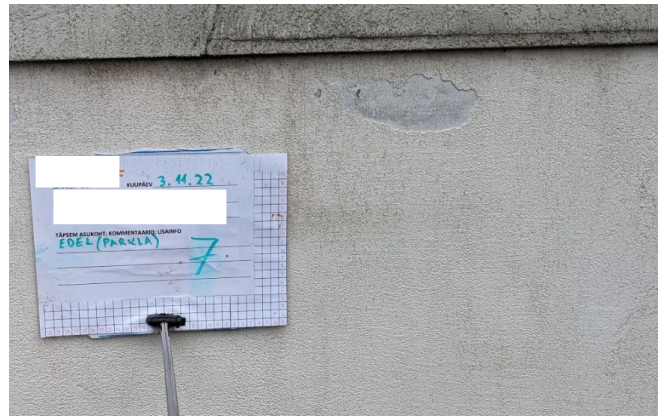
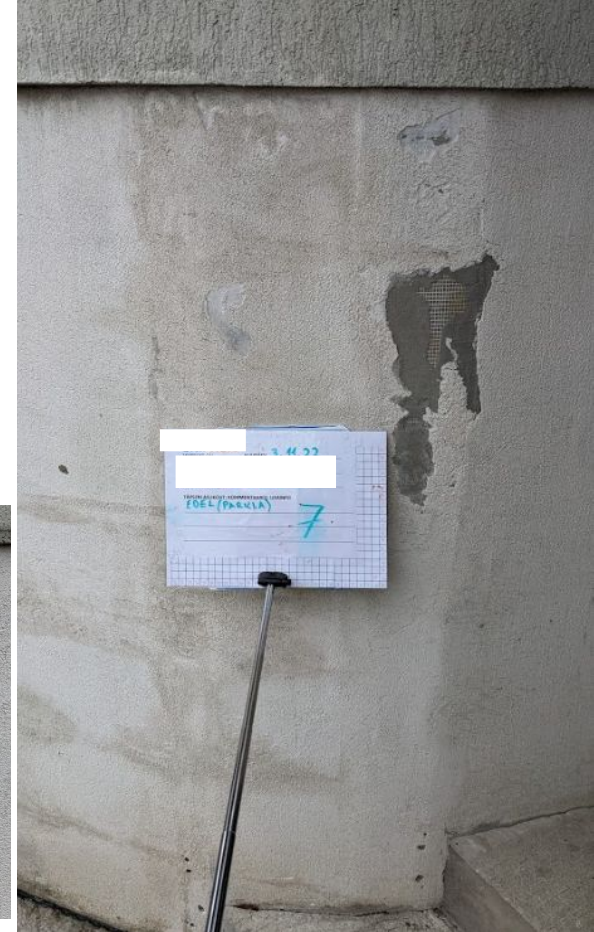
Krohvikahjustused parkla juures trepi ees

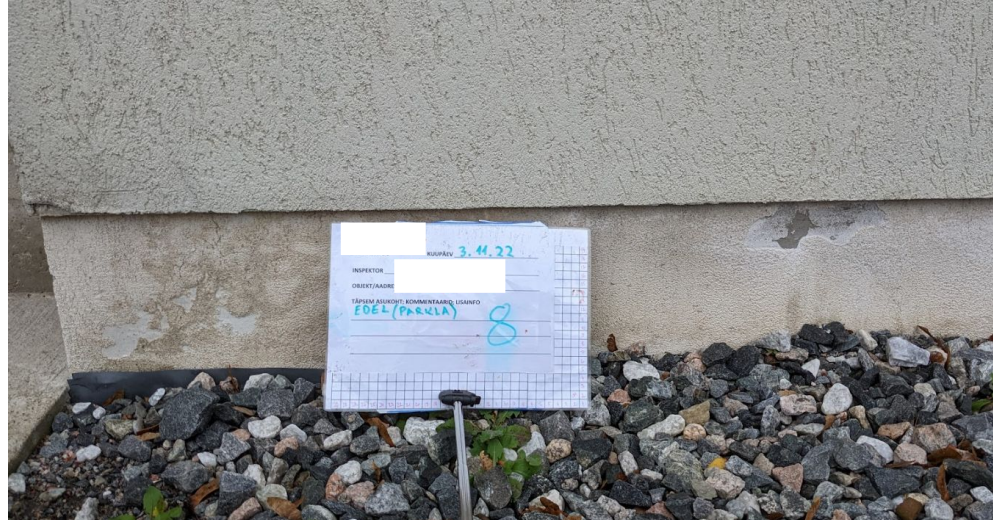
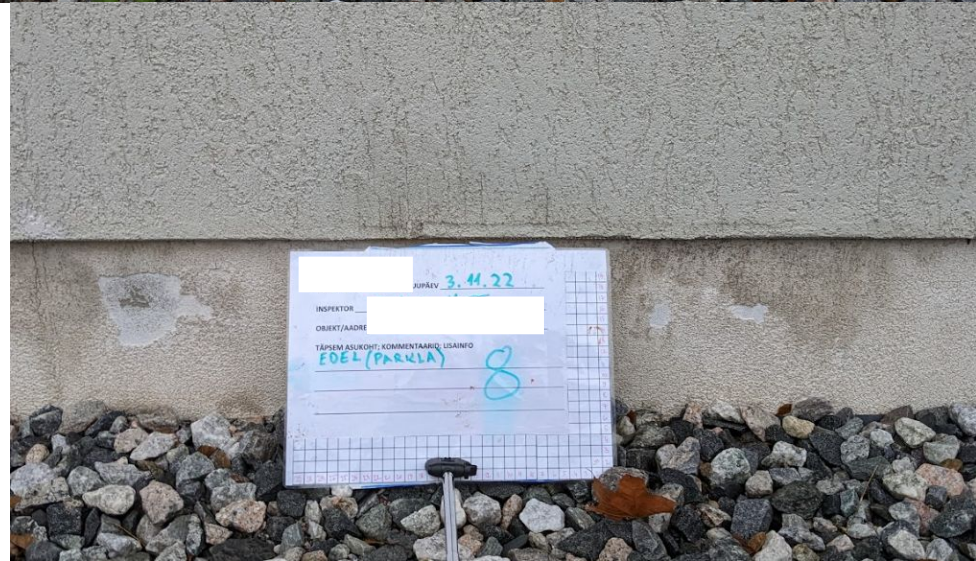
Kahjustused soklis

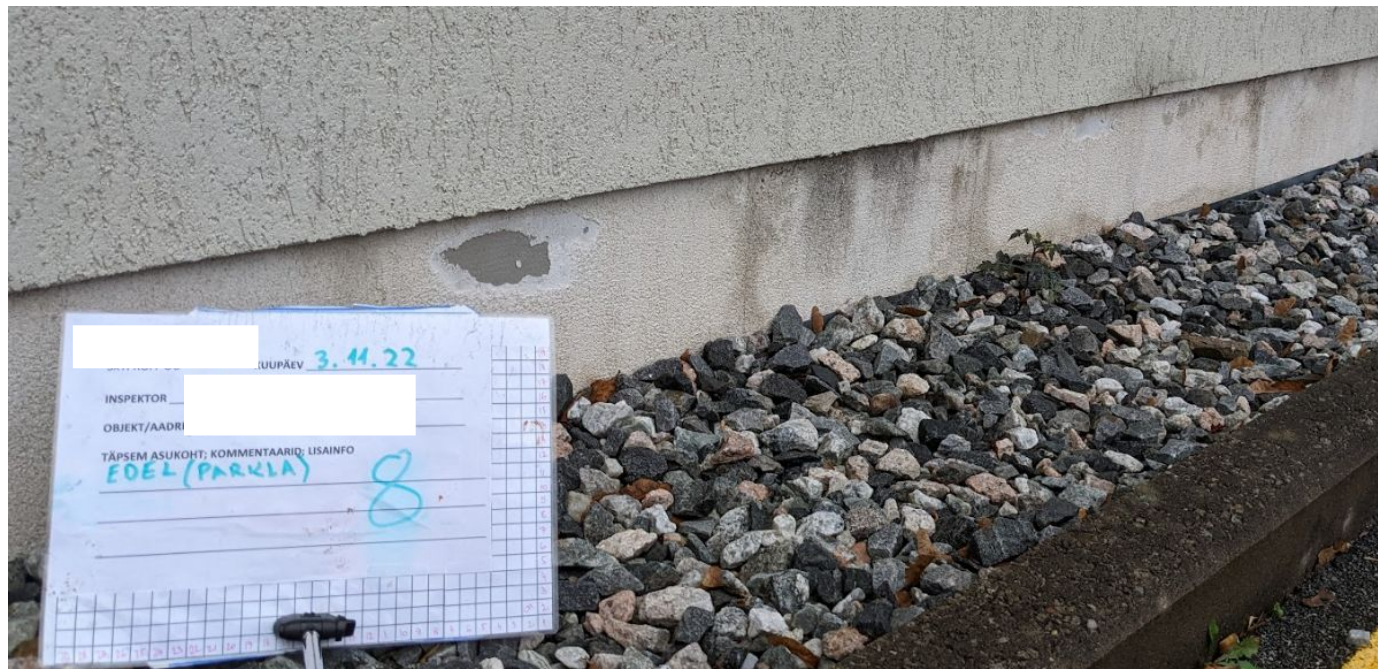
Krohvikahjustus vundamendi krohvitud kohas

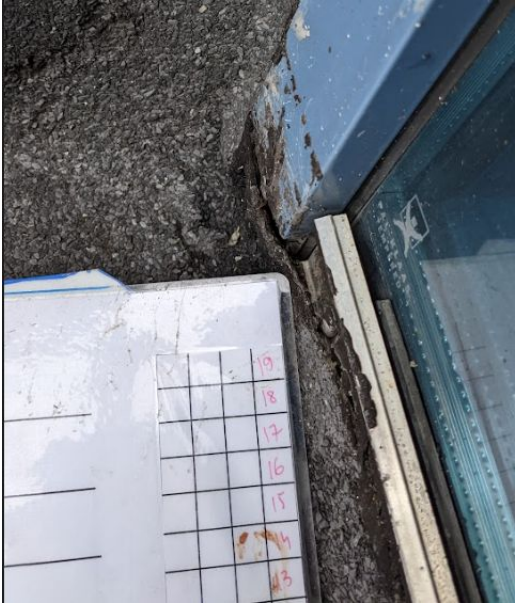
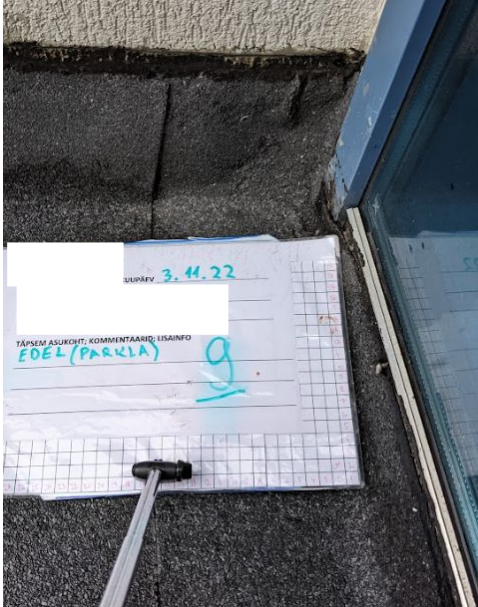
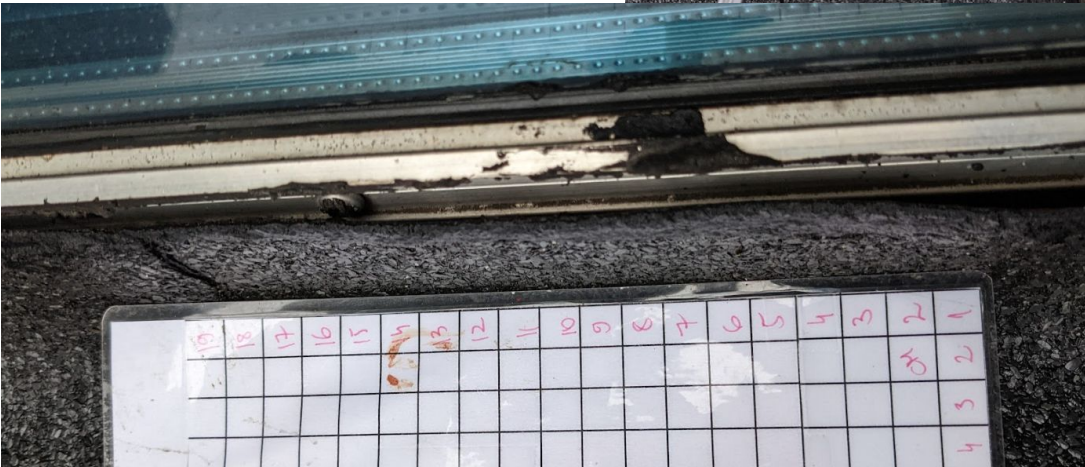
Kuumutatud bituumen akna servas

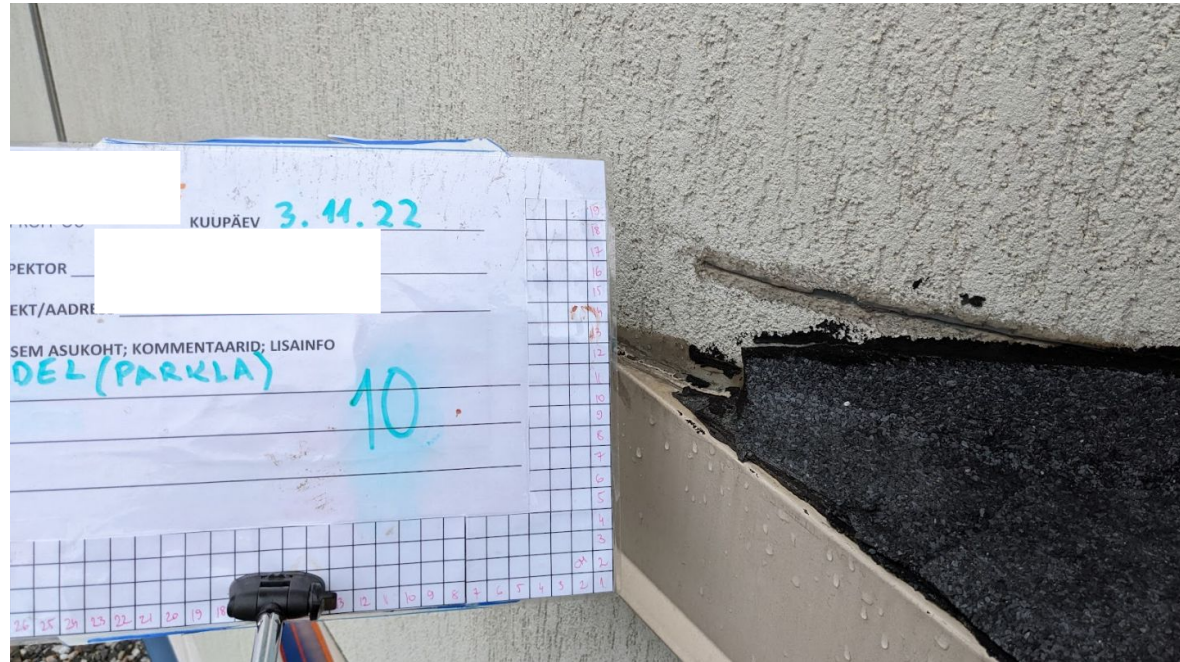
Bituumenkate nurgast lahti

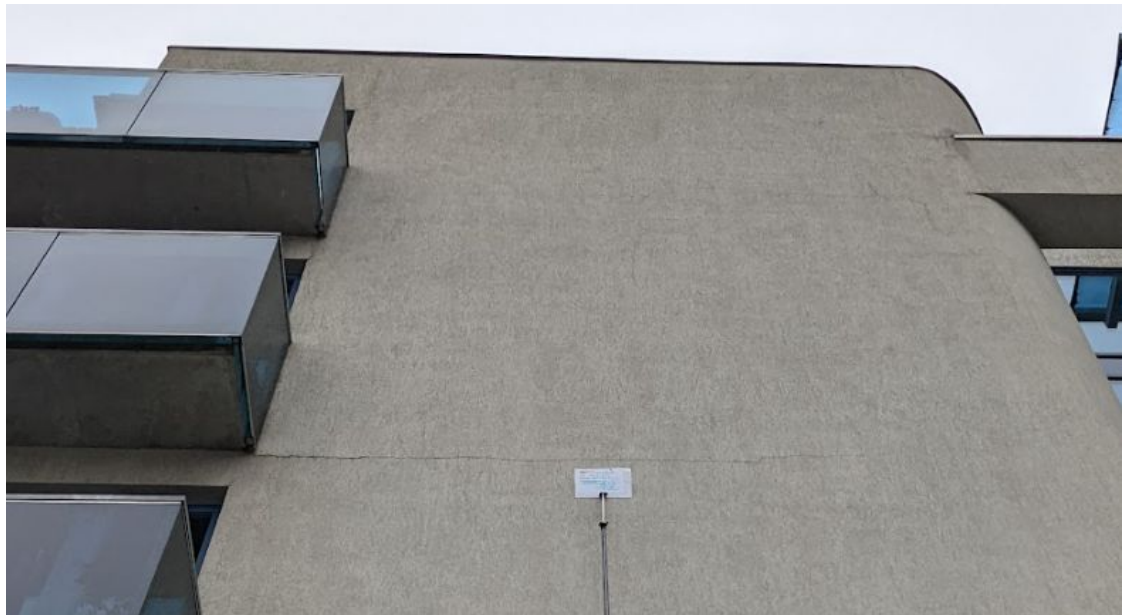
Mõra rõdu jalutsist välja poole eenduv

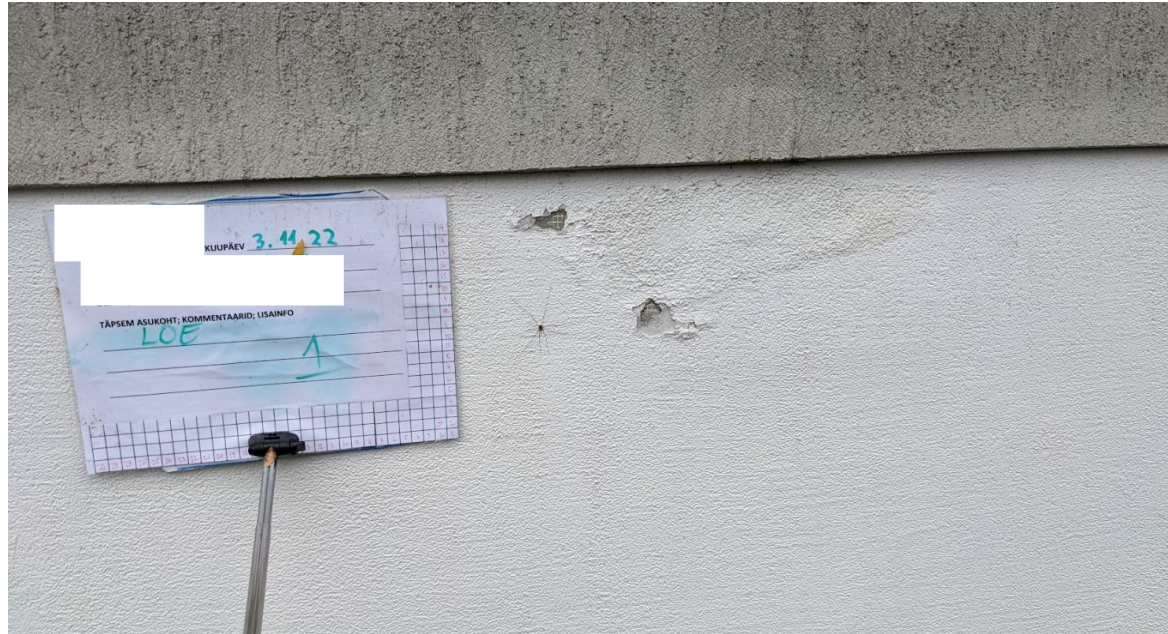
Krohvi defektid - juba üritatud parandada
