katuse ja
fassaadi audit 2022

Tallinn

Tallinn teostati 03.11.2022 poolt katuse ja fassaadi ülevaatus, mille käigus leiti mitmeid puudusi. Puudustest täpsem ülevaade järgmistel slaididel.

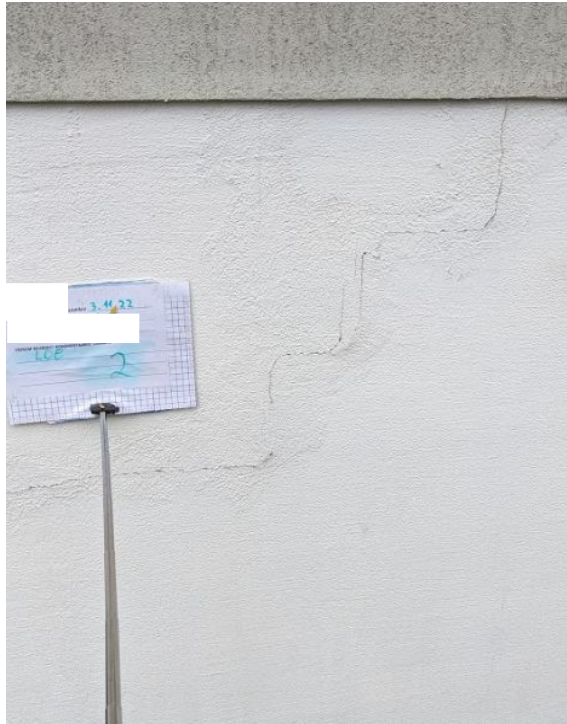
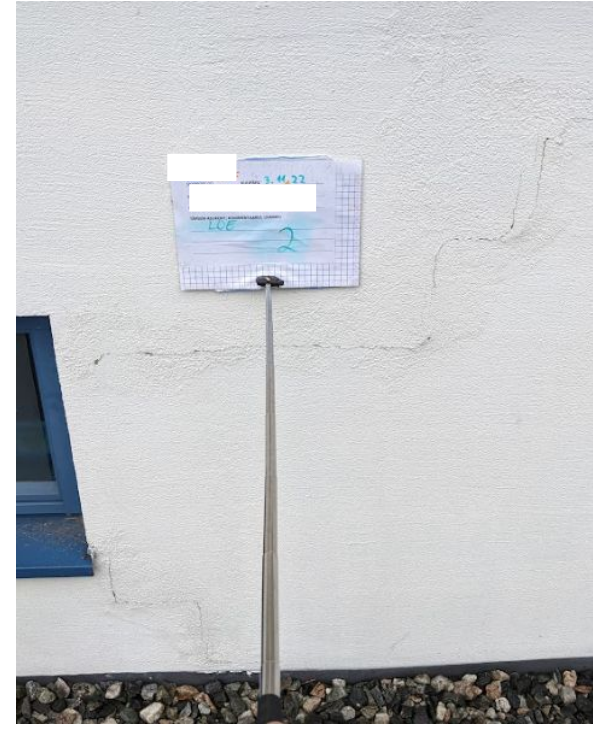
Sokli krohvis on praod.
Tekstuuri erinevusest
on näha, et
sama pragu on juba
varem parandatud.

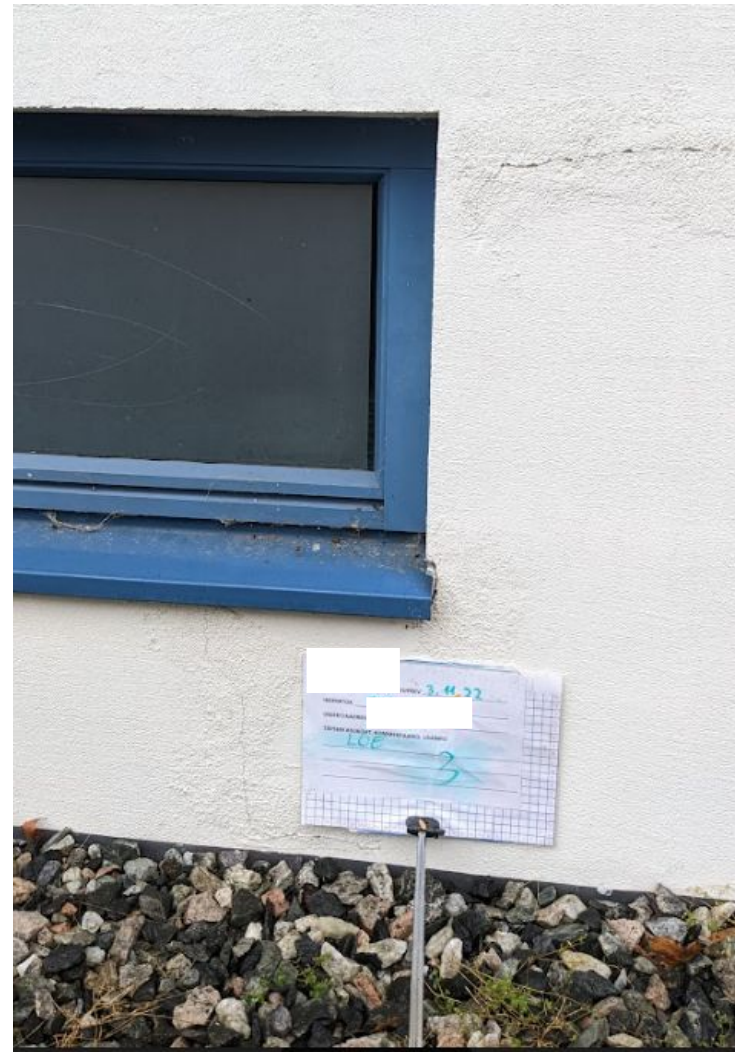
Sokli krohvis on praod. Tekstuuri erinevusest on näha, et sama pragu on juba varem parandatud.

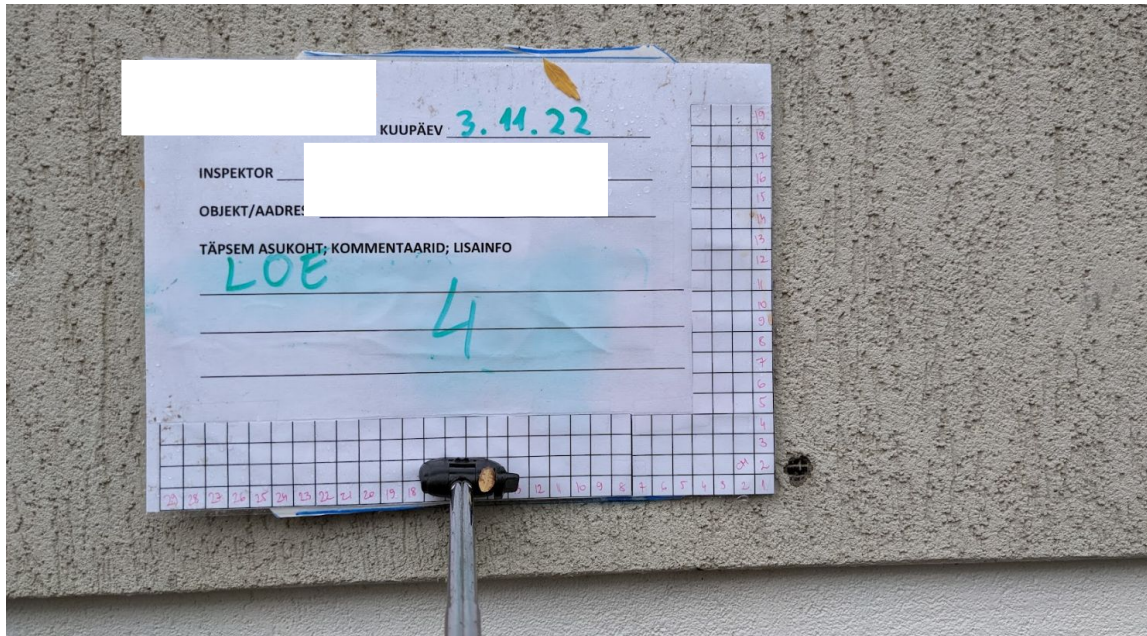
Auk (võimalik lindude tegevuse tagajärel)
