# TALLINNA KULTUURIVÄÄRTUSTE AMET

## Ristku tn. 79 elamu värvipass

# ELAMU VÄLISVIIMISTLUSPASS

Address: Ristuku tn. 79

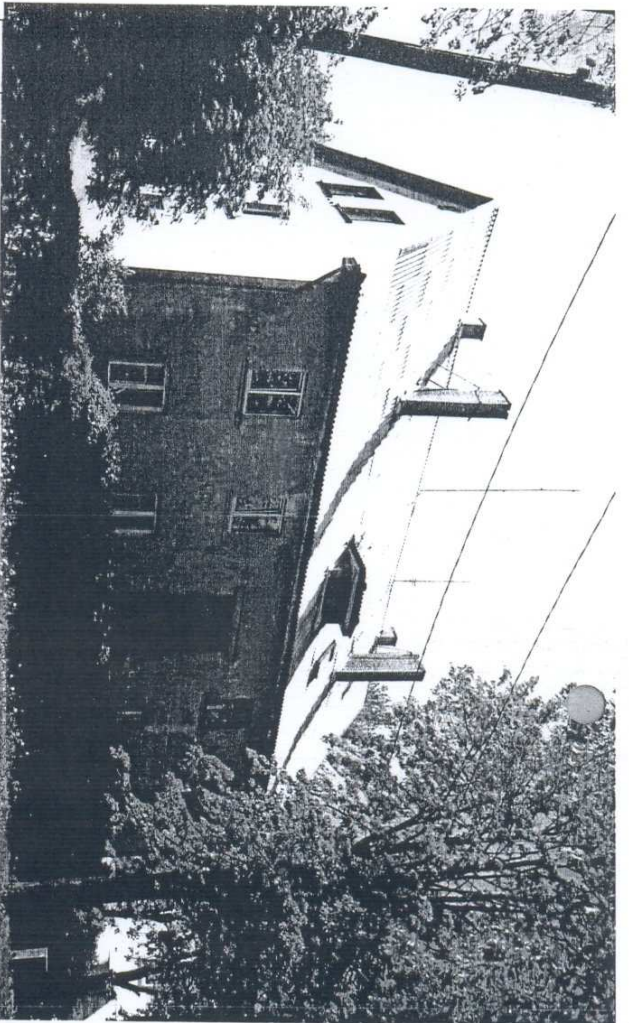
1 Eestivaade. Tänavapind on tõusnud umb. 20 cm. Värv on irdumas, esineb seinapragusid. Katus on 1992. tehtud.

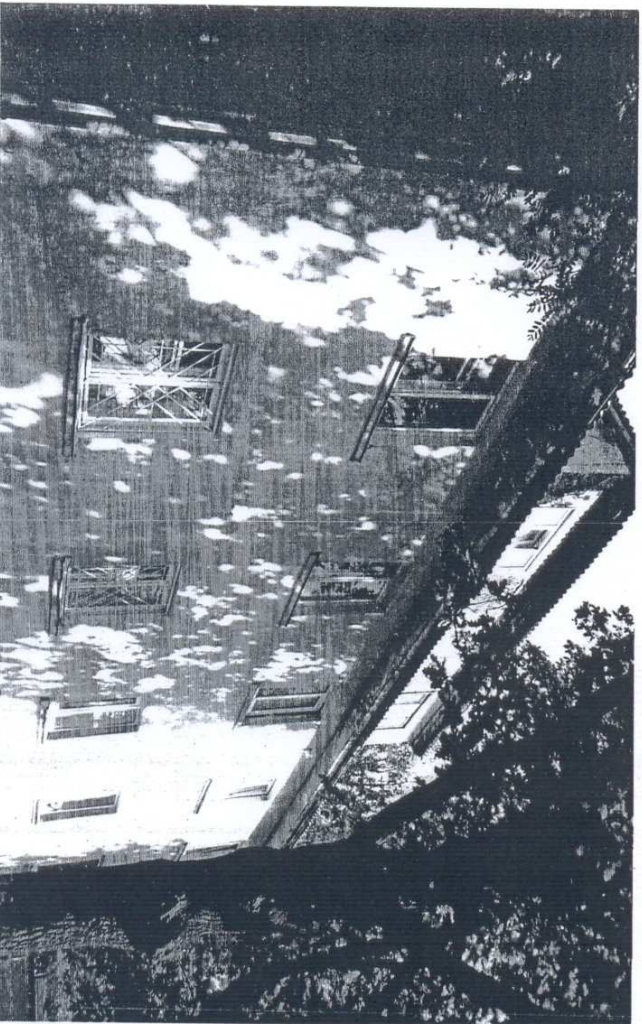
2 Tagantvaade. Säilitada aknaplekialused karniisid

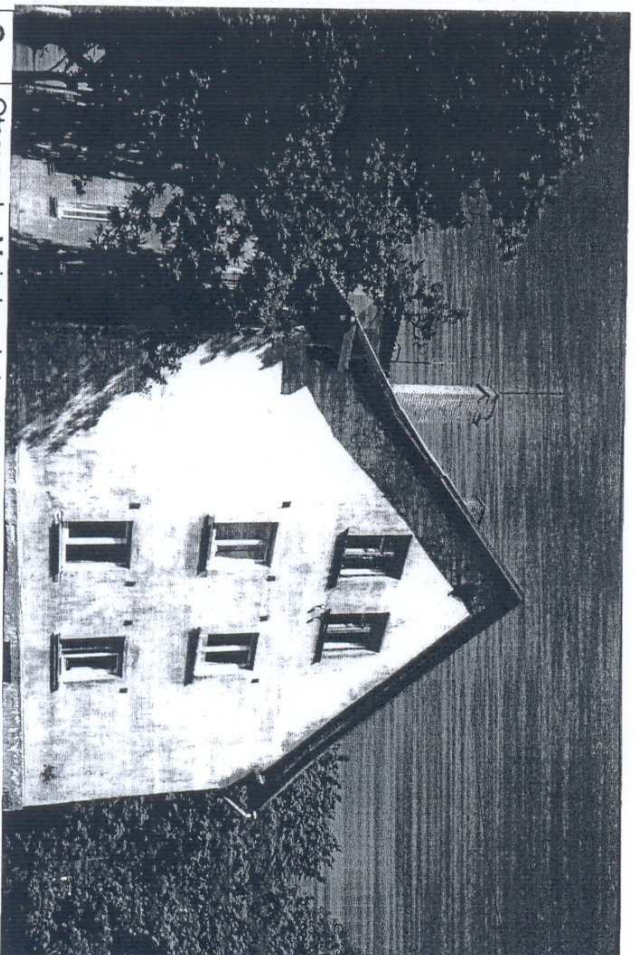
3 Otsavaade. Maja juurde kuulub suur krunt, millel puudub piire ja haljastus. Kõige suurem remad on niiskuskahjustused soklis.

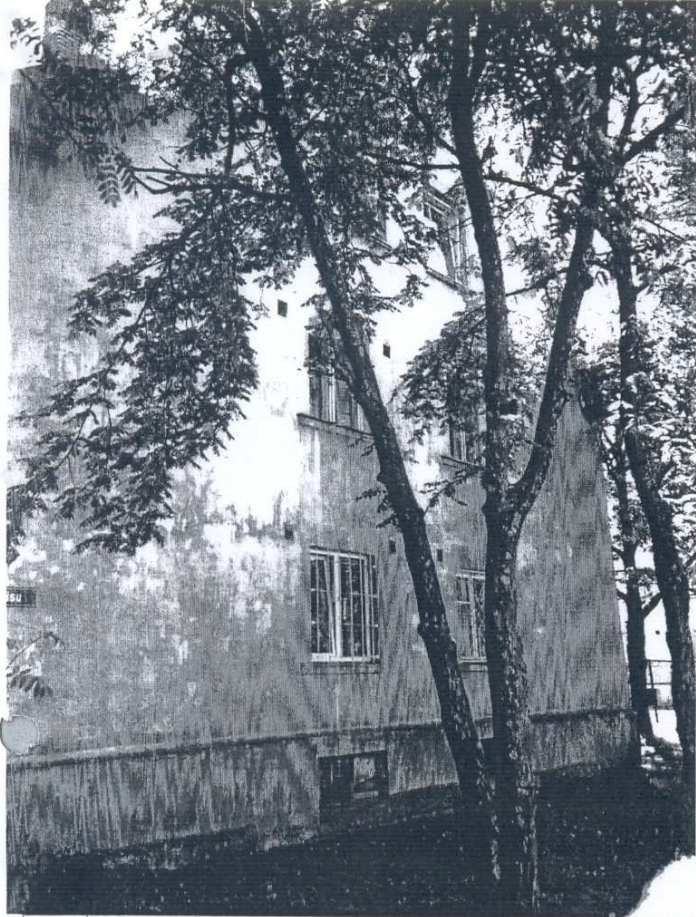
4 Otsavaade. Keldri aknad võib vajadusel kinni müürida, kuid aknaraami kaugusel välisseinast.

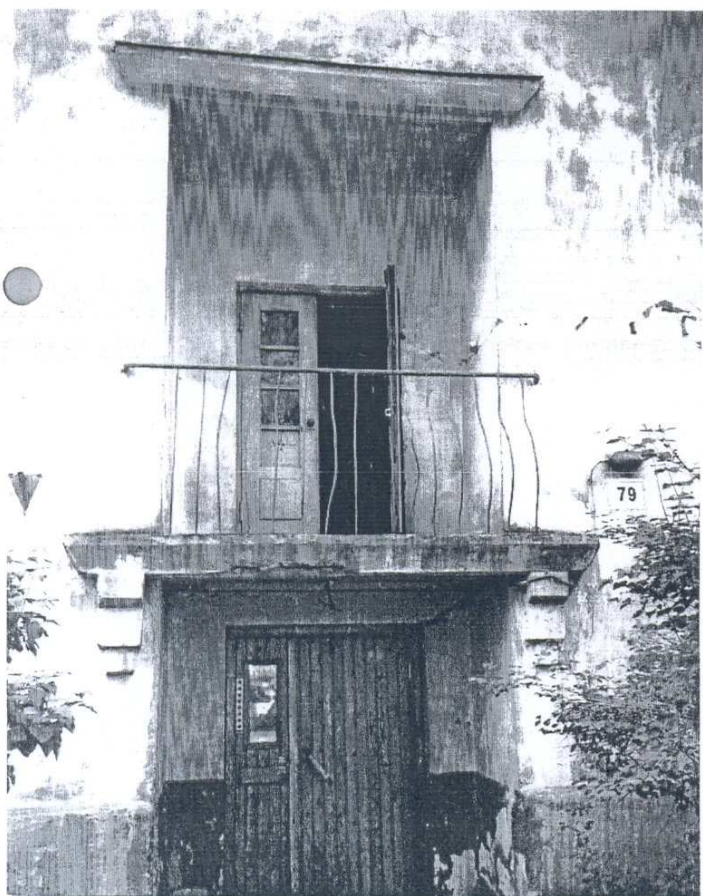
5 Vaade peauksele ja trepikoja rõdule. Rõdubarjäär on kõveraks painutatud. Rõdu uks on originaal. Uus uks teha puidust ja vana ukse eeskujul. Karniislile paigaldada plekk

Taastada rõdupiire.

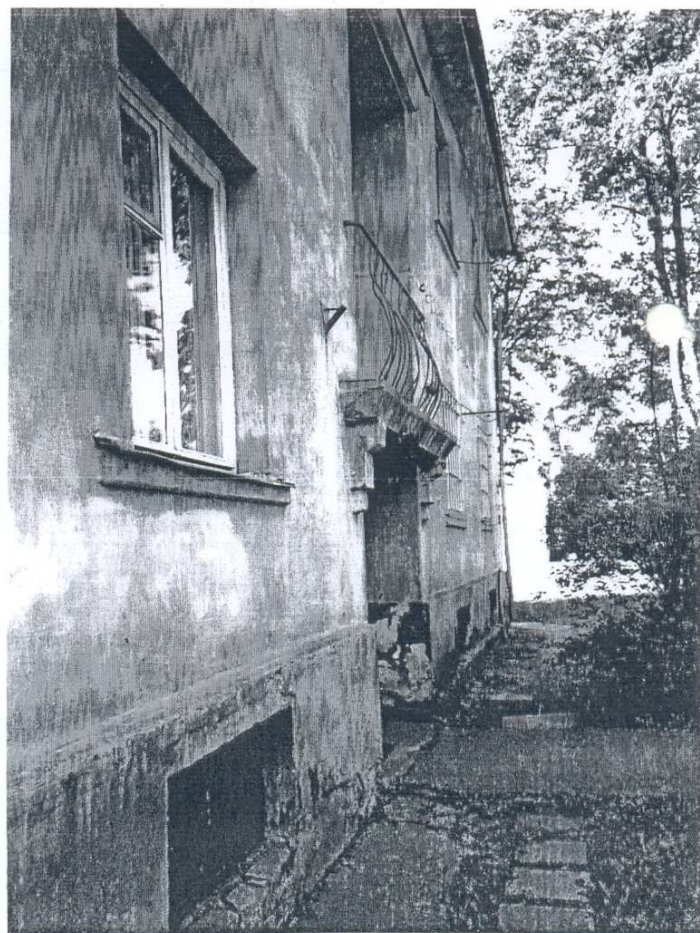
6 Niiskuskahjustused on kõige suuremad keldriosas. Puudub sokli plekk. Aknaplekk ja selle all olev karniis korrastada.
