# 18 korteriga elamu

Kirbla küla, Lääneranna vald, Pärnu maakond

Hoone rõdude ja varikatuste ehituskonstruksioonide seisukorra  
eksperthinnang  
Töö nr: KP-24-004

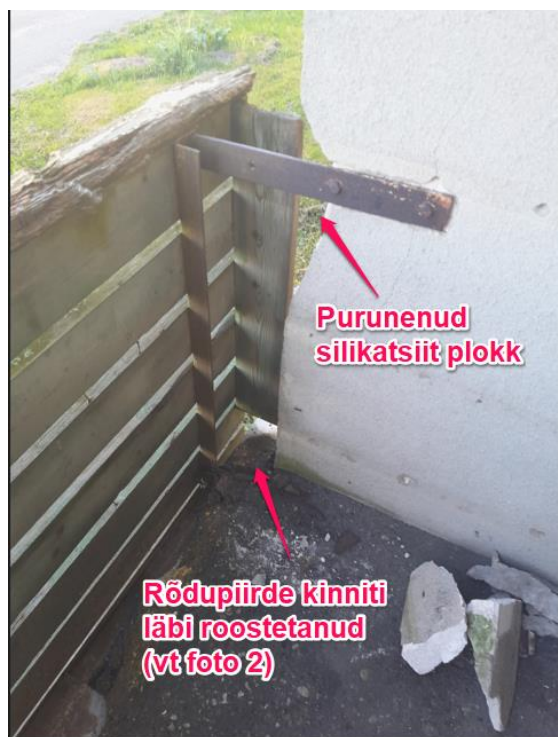
Foto F1. Korter 8 rõdu piirde kinnitus. Rõdupiirde vertikaalsete teraskandurite kinnitusdetail on kihiliselt roostetanud ning ei oma vajalikku kandevõimet rõdupiirdelt tuleva koormuse vastu võtmiseks, mille tõttu on koormus üle jaotunud rõdu piirde otstes olevatele horisontaalsetele kinnitusdetailidele. Kuna silikatsiit plokk ei suuda lisandunud koormust vastu võtta, on silikatsiit plokk purunenud kinniti kohast. Piire on avariiohtlik.

Visuaalsel hinnangul on hoone rõdude kandetarindid halvas seisukorras. Korterite rõdude puhul, kus armatuuri kaitsekiht on täielikult eemaldunud ja armatuuri ristlõige on nähtavalt vähenenud, ei ole tagatud rõdupaneelid vajalik kandevõime. Rõdud tuleb ajutiselt toetada ning piirata inimest ligipääs rõdudele. Pea kõikide rõdude piirete puhul on vertikaalsete profiilide kinnitusdetailid tugevalt roostetanud ning purunenud. Kinnitusdetailid ei oma piisavat kandevõimet rõdu piirete kinnitamiseks. Rõdude piirded tuleb avariiremondi käigus kinnitada või eemaldada piirded varingu vältimiseks ja piirata inimeste ligipääs rõdudele. Hoone rõdudele ja piiretele tuleb teostada renoveerimisprojekt, mille käigus projekteeritakse rõdudele tugevduslahendused või nähakse ette uute rõdu kandelementide rajamine. Projektis tuleb lahendada ka rõdu piirete tugevdamine või näha ette uute piirete rajamine.

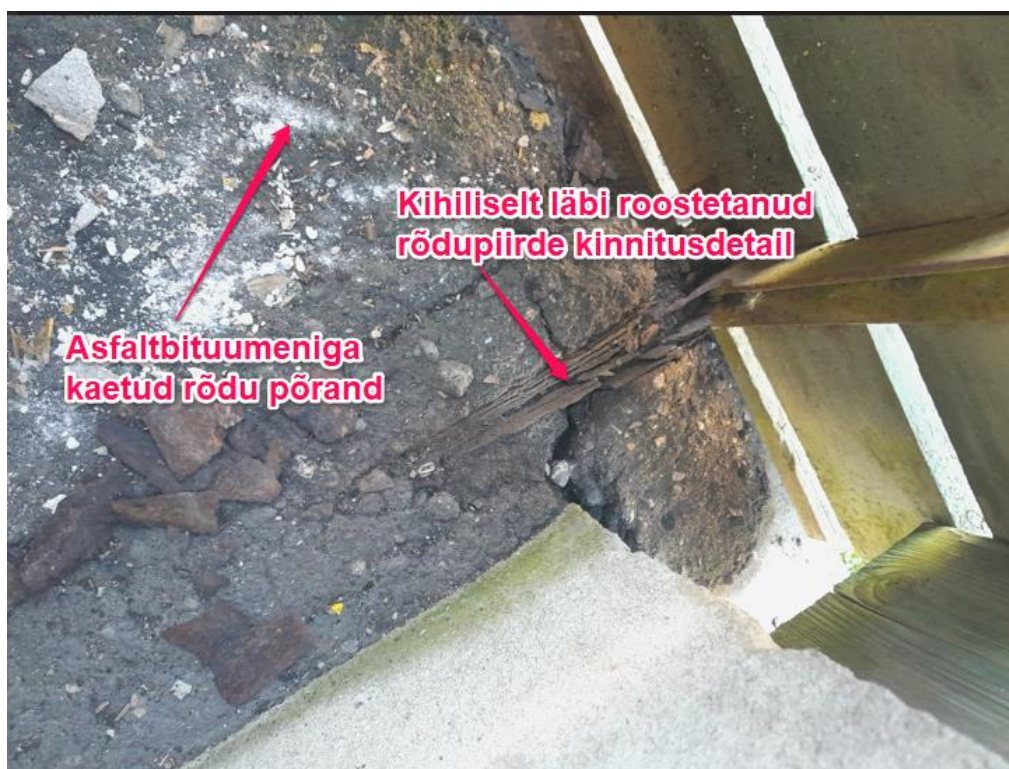
Foto F2. Korter 8 rõdu piirde kinnitus. Kõikide rõdude põrandad on kaetud asfaltbituumeniga, mis ei oma vajalikku korrosiooni kaitset rõdude piirete detailidele. Rõdu piirde kinnitusdetail on kihiliselt läbi roostetanud ja ei oma piisavat kandevõimet rõdu piirde fikseerimiseks ja koormuste vastu võtmiseks. Fotol kajastatud olukord on näha peaaegu kõikide korterite rõdude puhul.

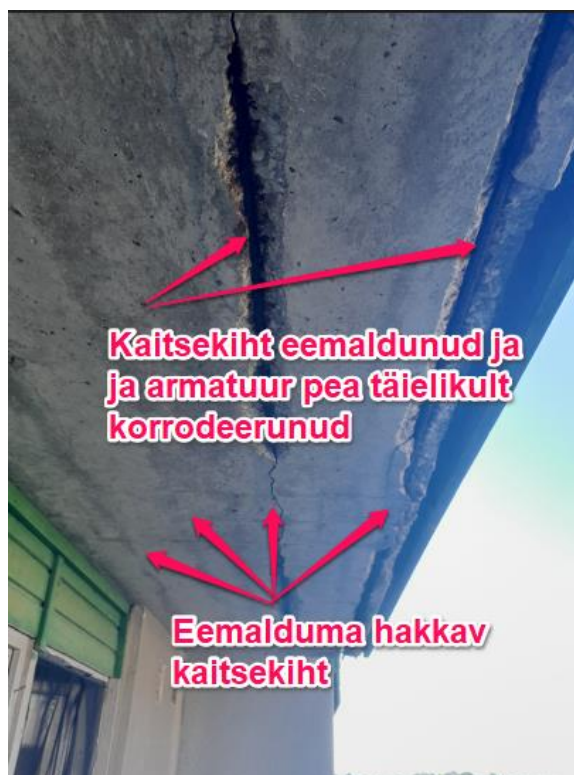
Foto F3. Korter 12 rõdu põranda paneel vaadelduna alt poolt. Armatuuri korrodeerumisest tingituna on betoonist kaitsekiht eemaldunud. Armatuur on tugevalt korrodeerunud. Sarnane olukord on ka korteri 11 rõdu põrandapaneelil.

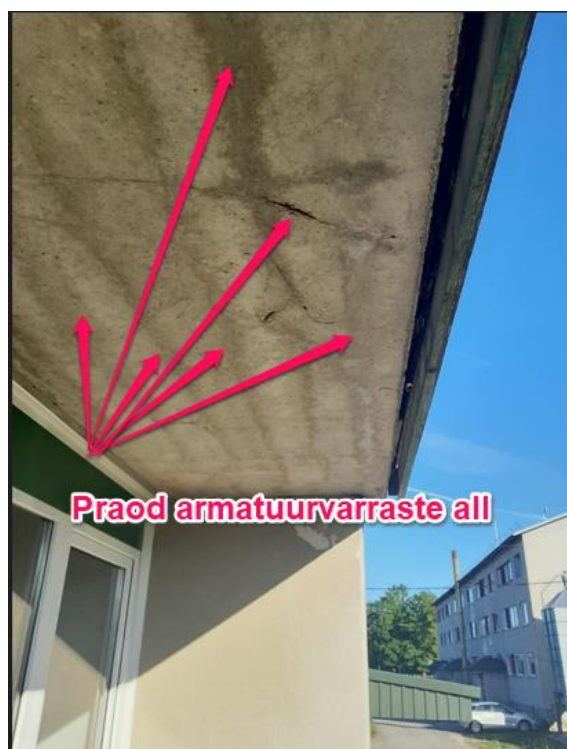
Foto „TÜÜPNE“. Fotol on näha hoone rõdupaneelidel esinev tüüpne olukord. Armatuuri roostetamise tõttu on tekkinud praod armatuurvarraste betoonist kaitsekihti, mis aja möödumisel eemaldub paneelist ning variseb.

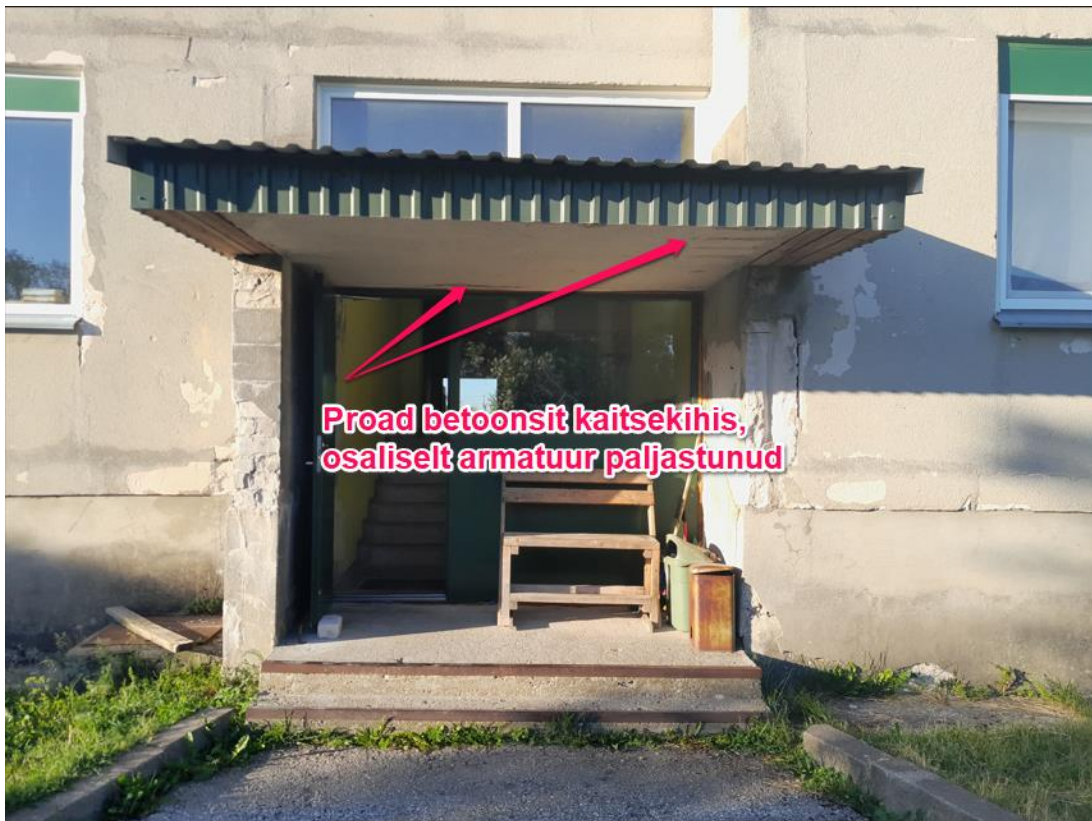
Foto F4

Varikatused on kaetud profiilplekist katusekattega. Käesoleva töö raames konstruktsioone ei avatud, mille tõttu ei saa anda täielikku hinnangut varikatustele. Visuaalselt on näha, et sarnaselt rõdu paneelidele on ka variakatuste all armatuuri betoonist kaitsekihis praod, mille tekkepõhjuseks on armatuuri korrodeerumine. Keskmise trepikoja varikatuse puhul on visuaalselt näha hoone eest vaadatuna vasakpoolse nurga deformatsiooni, mis võib olla ka tingitud algselt paneeli paigaldamisel tekkinud hälbest. Hoone renoveerimise käigus tuleb avada varikatuste plekk-kate ning kontrollida pragude esinemist varikatuse paneelide üla pinnas ning neist teada anda hoone renoveerimisprojekti teostajale.

Varikatused on rahuldavas seisus, kuid püsivuse jätkumiseks tuleks toetada rõdude esiservad postide või seinas pikendustega vastavalt projektlahendusele. Sarnase lahendusega teostatud hoone vasakpoolse ja parempoolse varikatuse esiserv tuleb ajutiselt toetada.

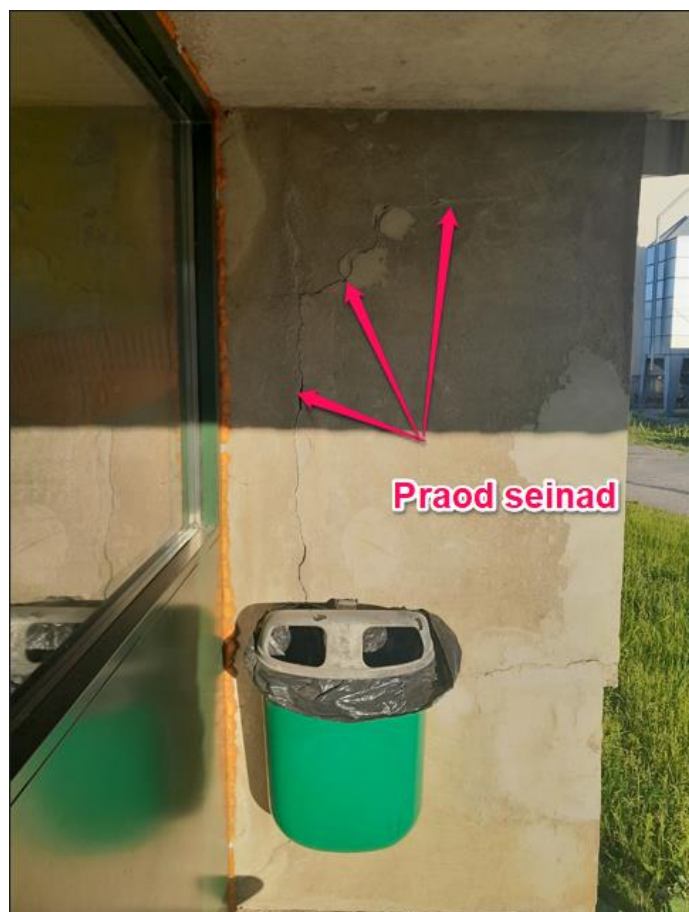
Foto F6. Vaade varikatust toetavale seinale. Varikatust toetavas seinas on tekkinud läbivad praod, mis on tingitud konsoolsena töötava varikatuse tagumisele servale tekkivast liigsest tõmbepingest ja vajaliku vastukaalu puudumisest. Varikatuse esiserv tuleb ajutiselt toetada.
