TÖÖ NR. 0208

ELAMU TALLINNAS, LUISE TN.24

Ehituskonstruksioonide uuringute aruanne  
Ettepanekud restaureerimistöödeks

Objekt: Tallinn, Endla 24 elamu ehituskonstruksioonide seisukorra hinnang

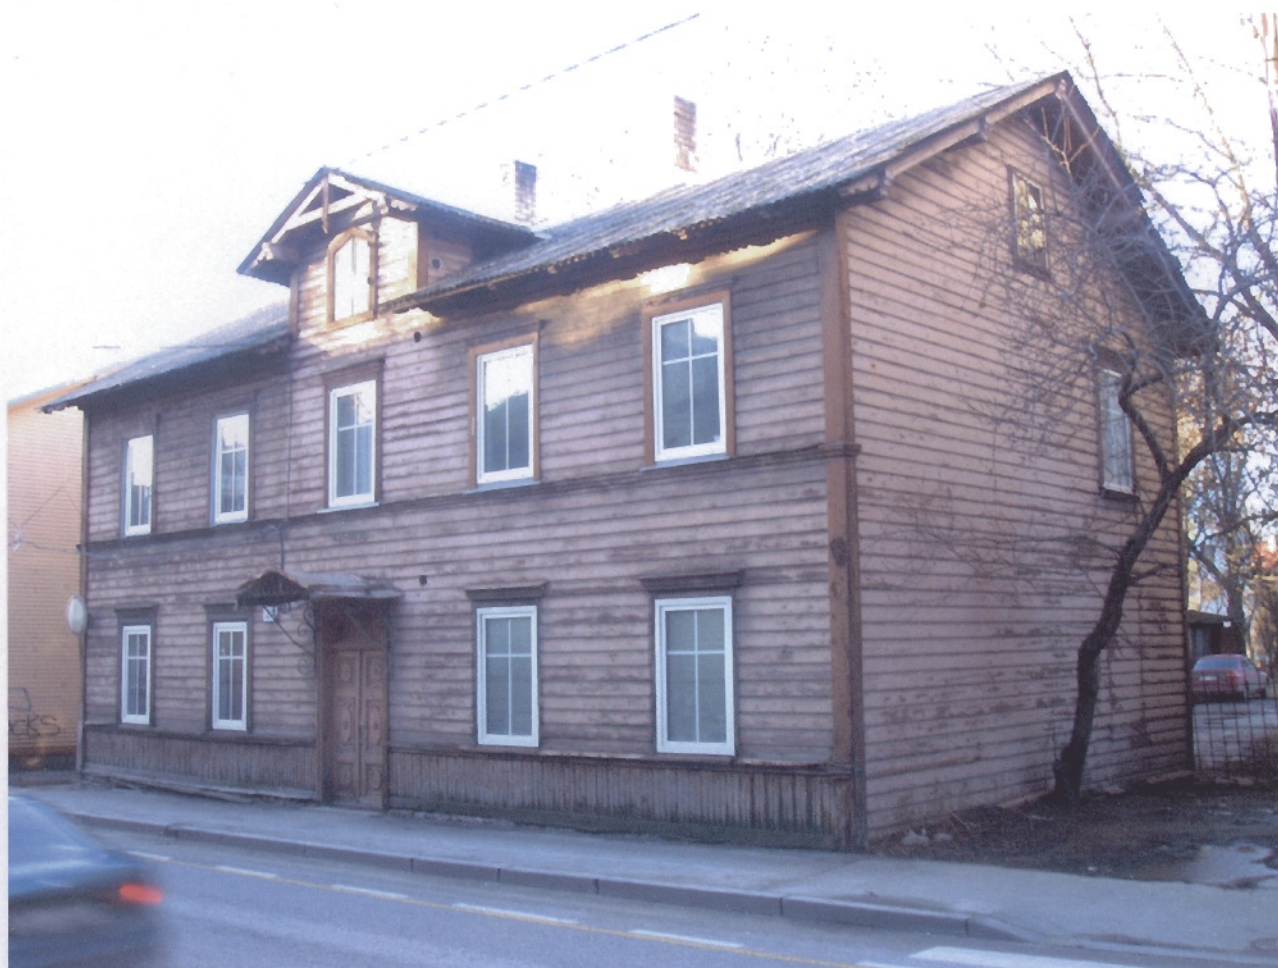
Elamu vaade Luise tänavalt
