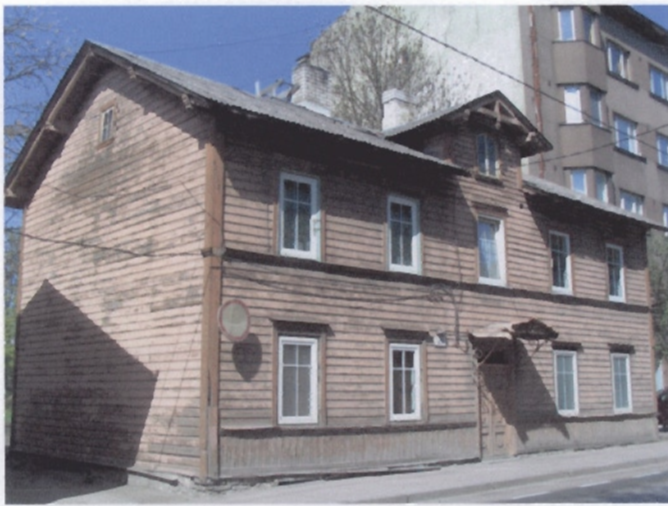
Foto 1 Esikülje vaade Luise tn. poolt

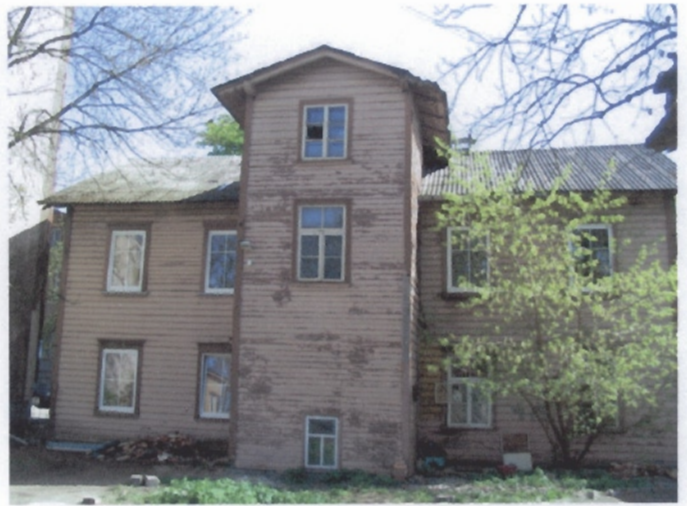
Foto 2 Vaade hoovist

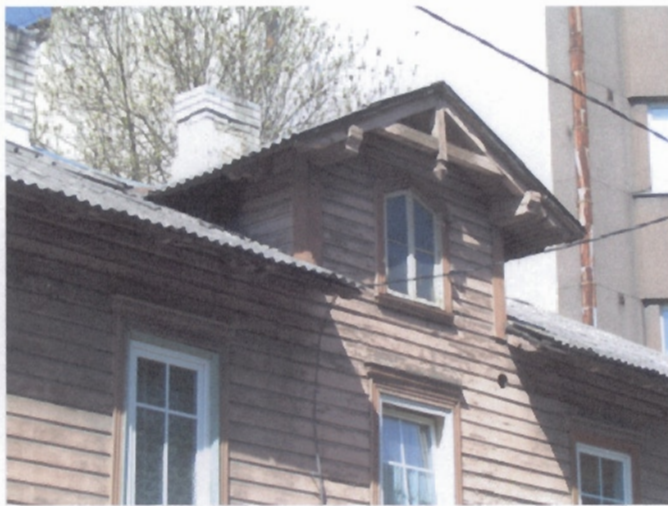
Foto 3 Esikülje pööningu katuseakna lähivaade

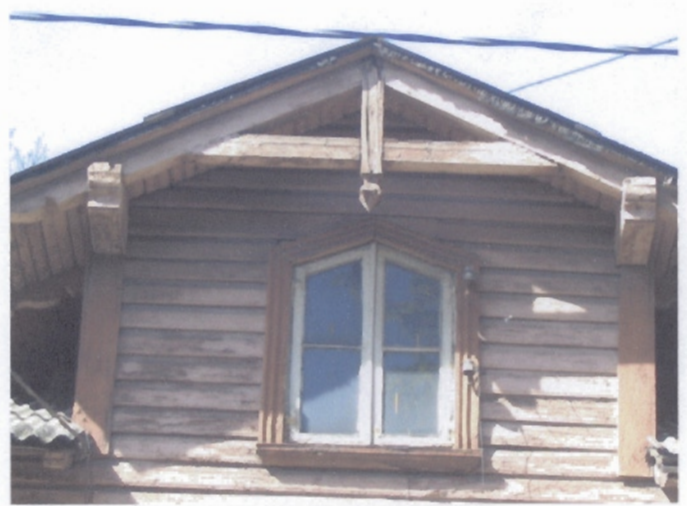
Foto 4 Sama. Viiluseina rikkaliku saelõike ornamentikaga konstruktsiooni vaade.

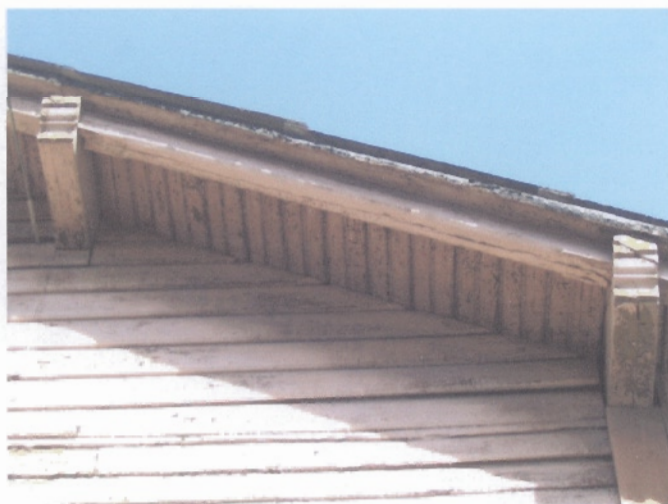
Foto 5 Elamu viiluseina räästa lähivaade. Müürlati ja vahepärlini otsad on profileeritud.

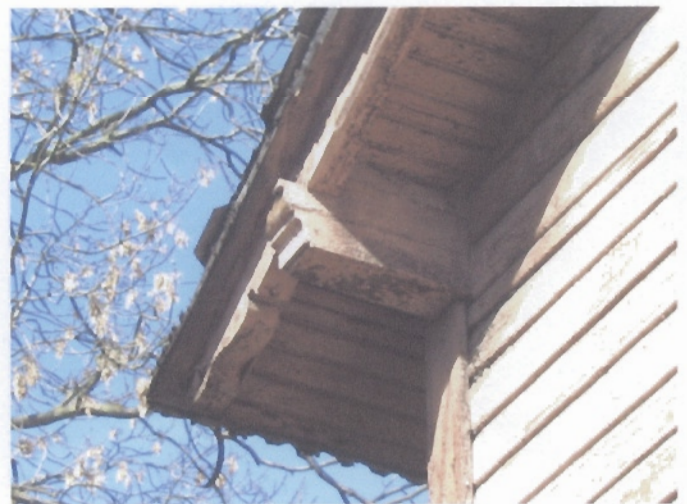
Foto 6 Sama . Vaade küljelt ja alt.

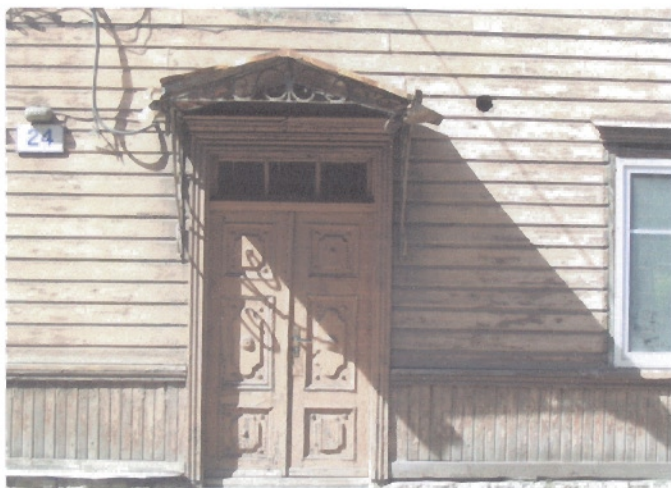
Foto 7 Esikülje ukse vaade.

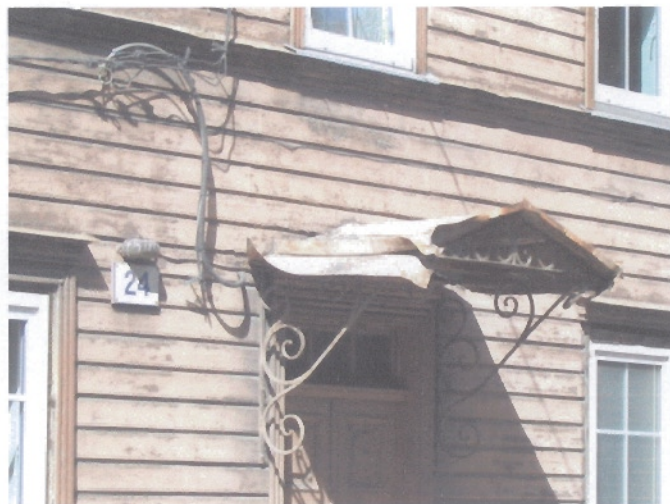
Foto 8 Sama. Sepistatud varikatuse vaade.

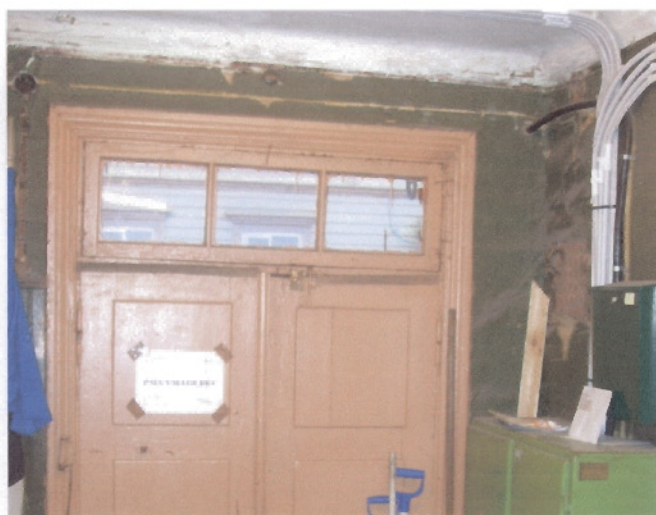
Foto 9 Esikülje ukse vaade seestpoolt.

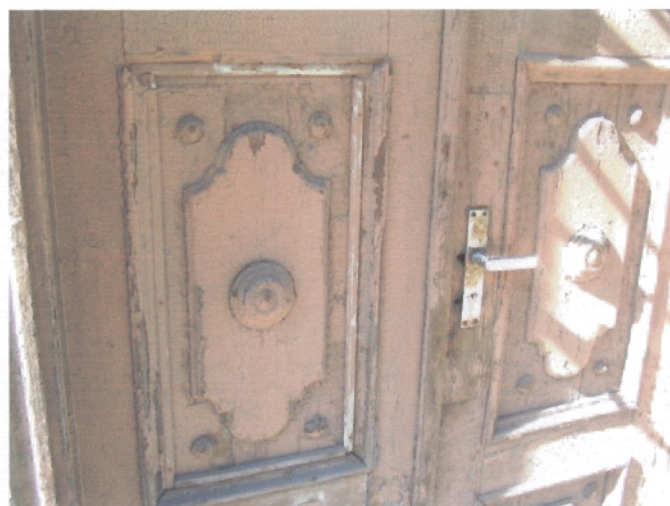
Foto 10 Esiukse uksetahvli detaili lähivaade.

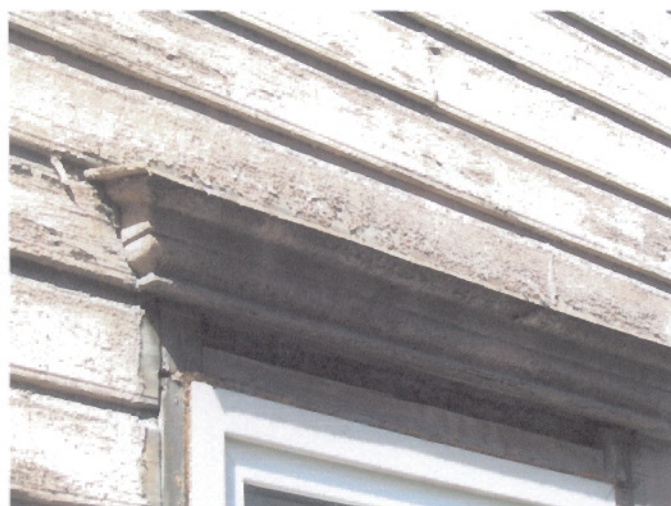
Foto 11 I korruse aknapealse karniisi vaade

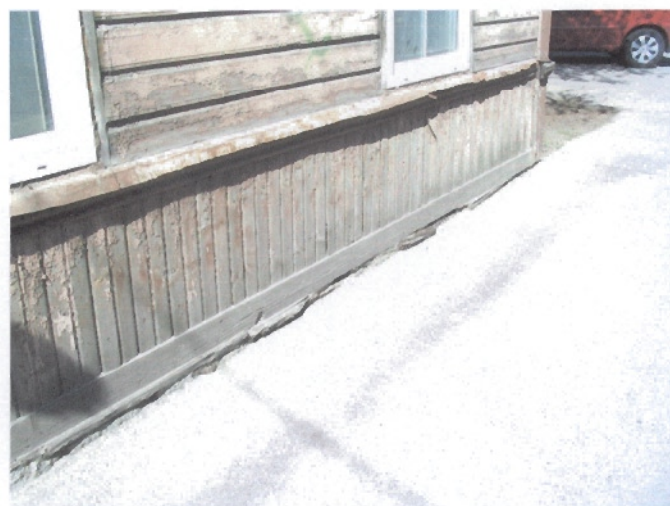
Foto 12 Sokli vaade Luise tn. poolt

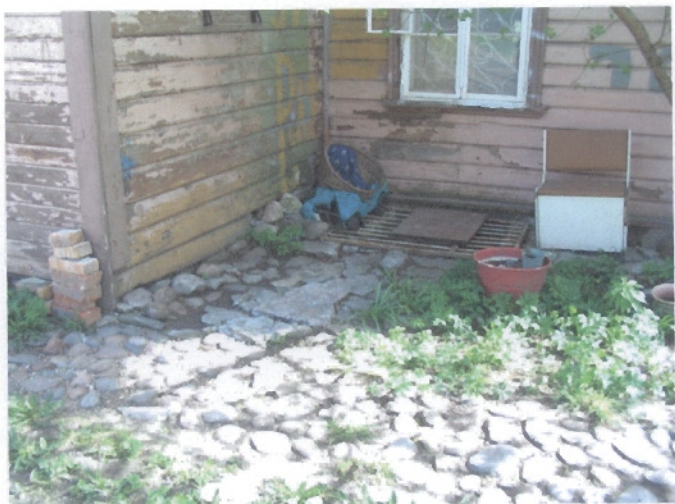
Foto 13 Vaade soklile hoovist.

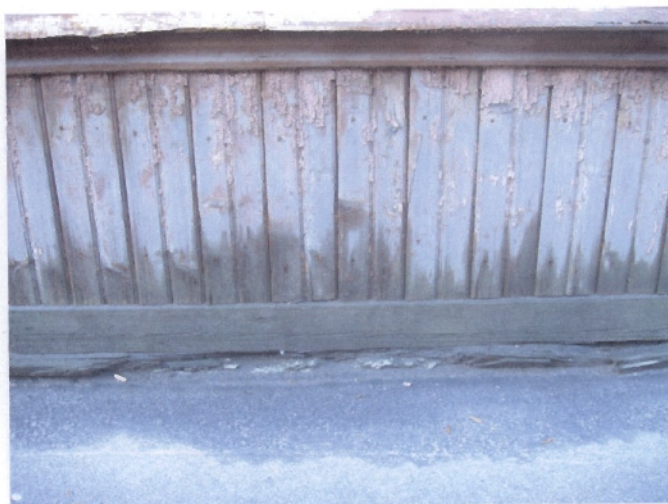
Foto 14 Sokli lähivaade Luise tänavalt. Veelaud, alumised palgikorrad ja kattelaudis on tugevalt seenkahjustatud.

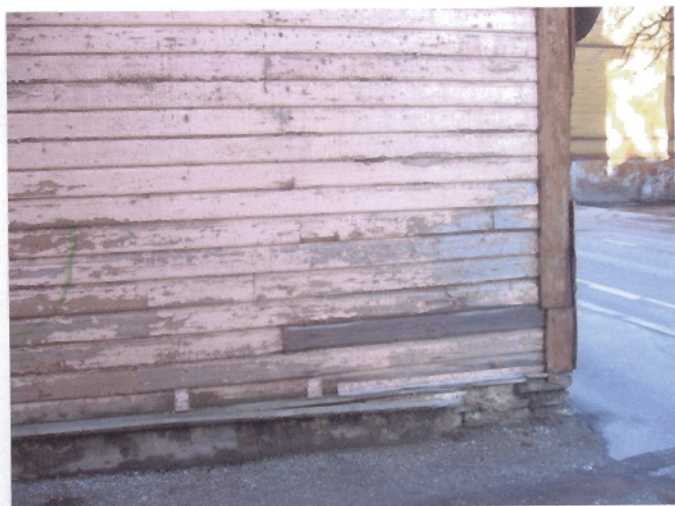
Foto 15 Otsaseina sokli vaade Kristiine poolt. Sokli krohviparandused on tehtud tsementmördiga

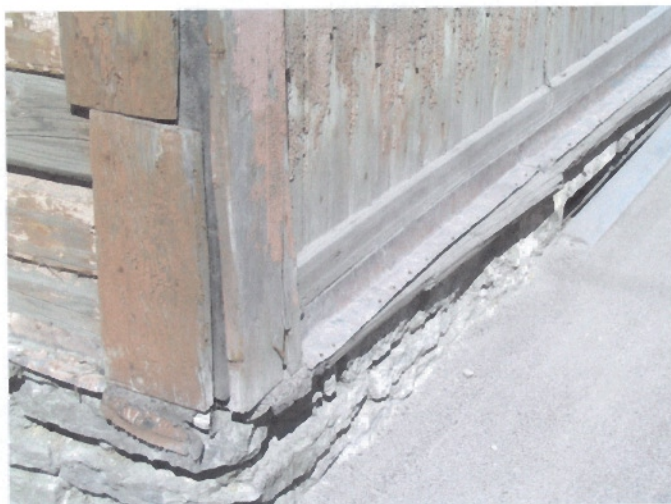
Foto 16 Sama lähivaade. Paekivil on suured külmakahjustused.

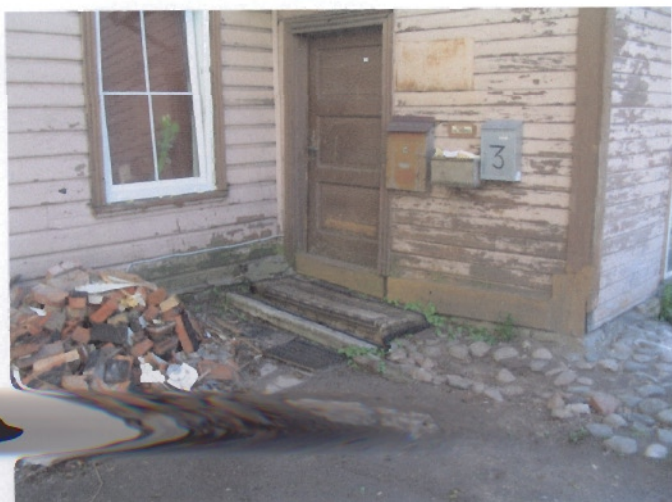
Foto 17 Sokli vaade hoovist.

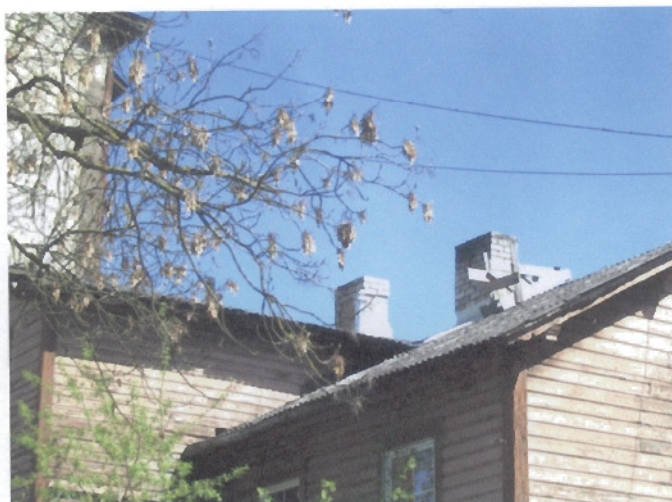
Foto 18 Katuse vaade hoovist

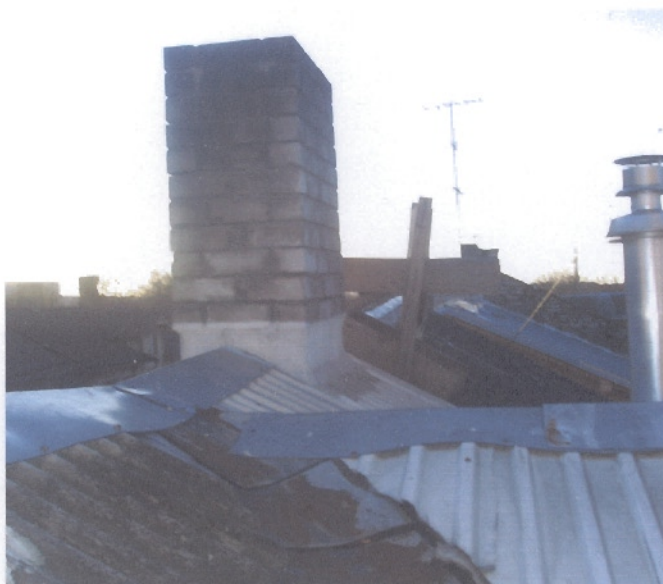
Foto 19 Katuse vaade. Algsed korstnapitsid on hävinenud.

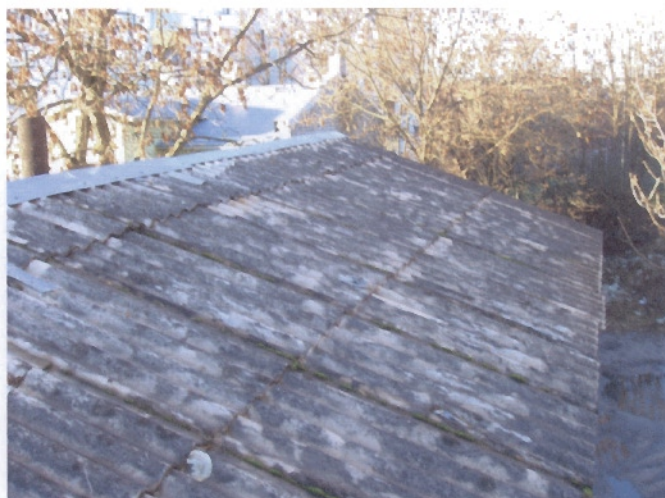
Foto 20 Katussekatteks olev eterniitplaat on täielikult amortiseerunud.

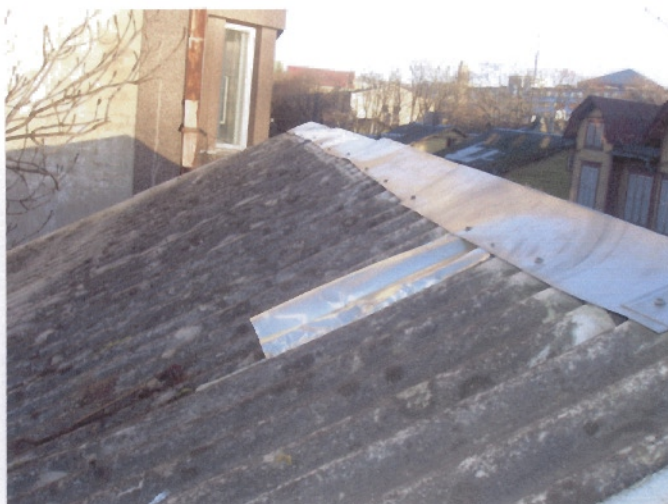
Foto 21 Katuseharja lähivaade

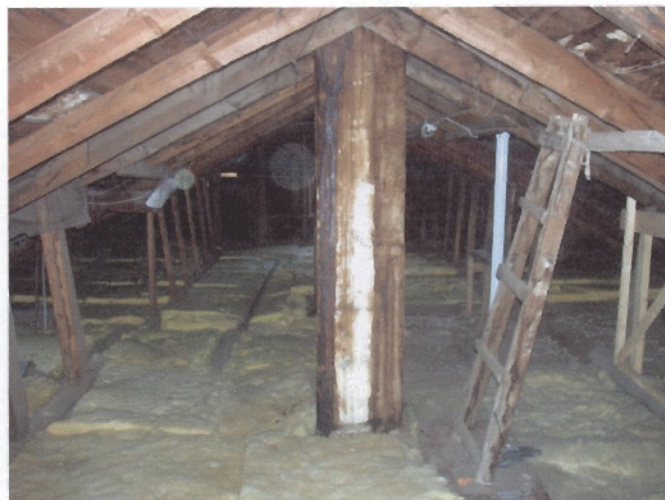
Foto 22 Pööningu üldvaade. Korstnajakalad on tugevalt pigitunud ja tuleohtlikud.

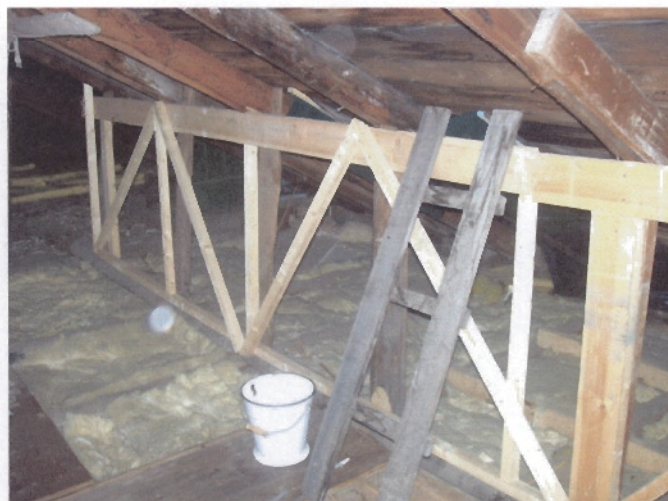
Foto 23 Oskamatult ehitatud tugistik pööningul.

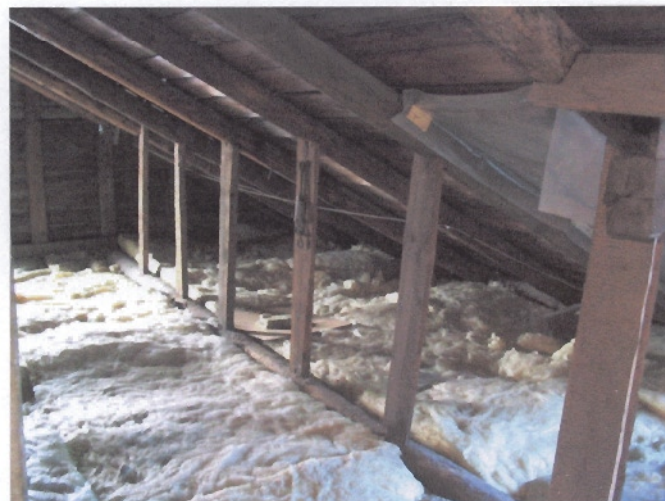
Foto 24 Sarikate tugipostid on hilisemad. Ehitusaegne katuse kandekonstruktsioon on hävinenud.

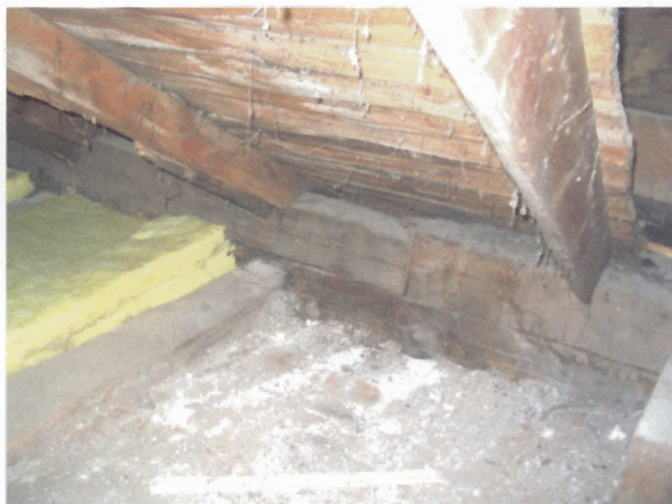
Foto 25 Nivendikonstruktsiooni lähivaade.

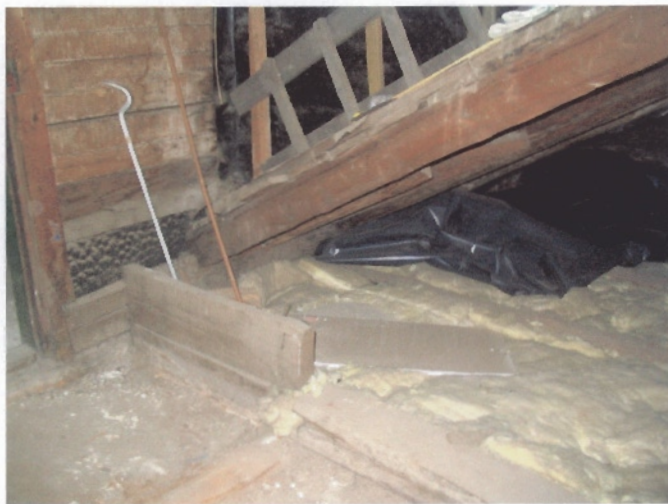
Foto 26 Trepikoja seina nivendi kammitsa vaade.

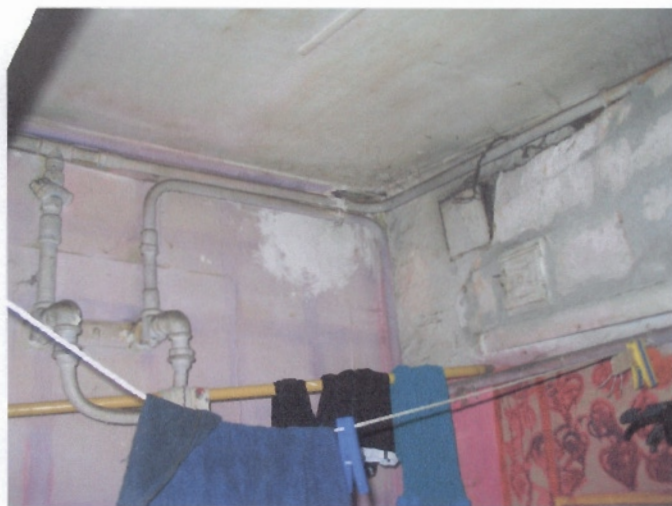
Foto 27 Algse vahelae vaade altpoolt. Vahelael on suured niiskuskahjustused.

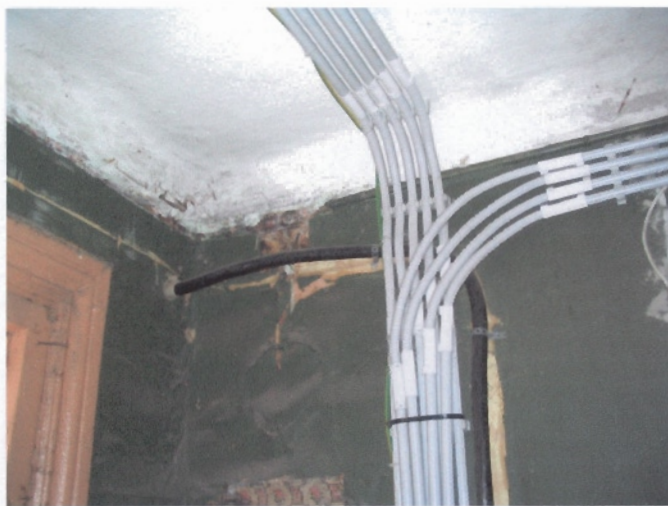
Foto 28 I korruse trepikoja lae vaade. Säilinud on algne lubikrohv ja väike peegelvõlv.

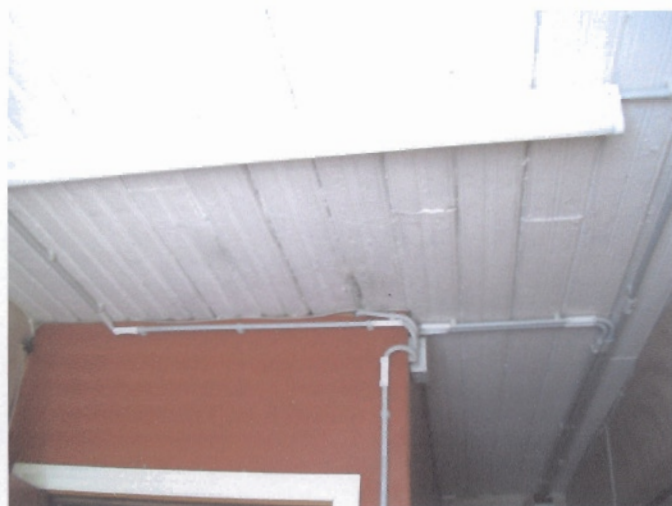
Foto 28 II korruse trpikoja lae vaade. Säilinud on algne profileeritud laudadest laelaudis.

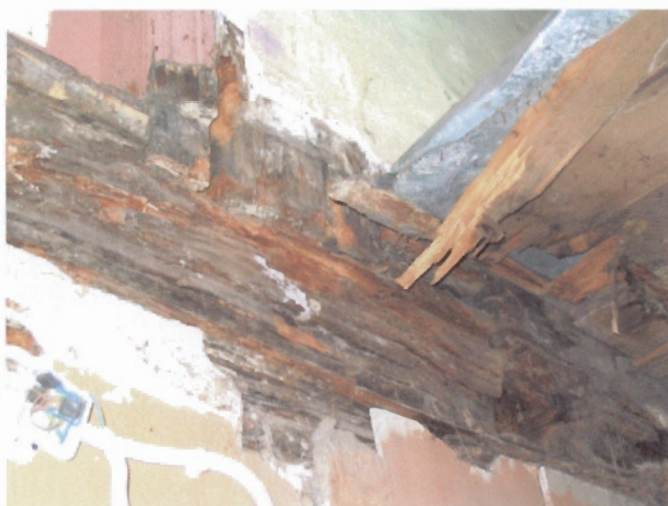
Foto 30 Tagumine trepikoda. Vaade trepi vahemademe seenkahjustustele (*Merylius Lacrymans*).

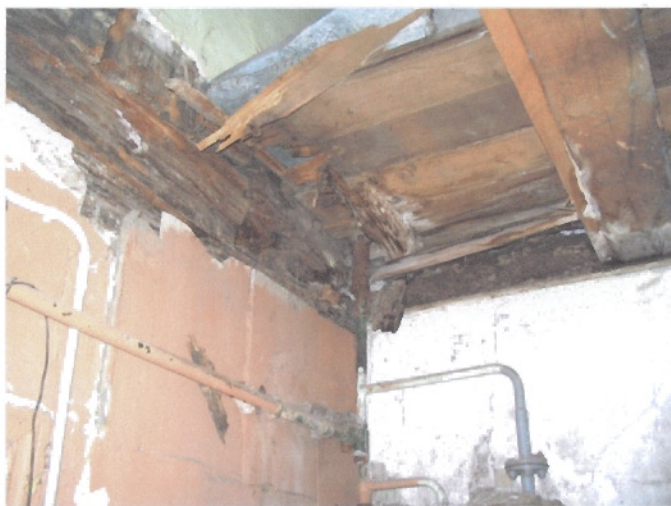
Foto 31 Sama. Vaade altpöolt

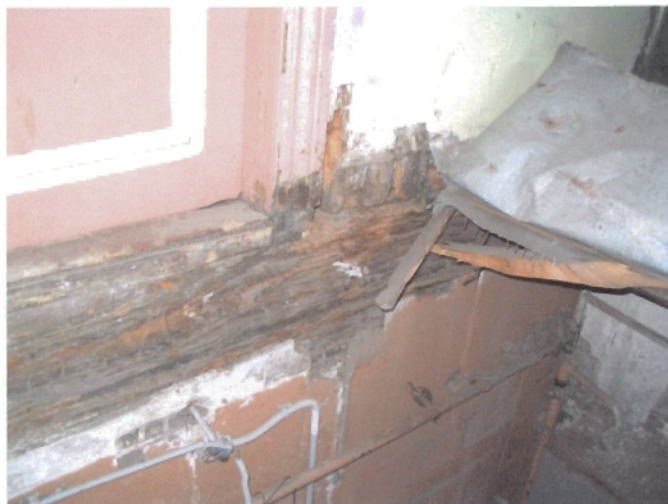
Foto 32 Sama. Vaade II korruselt.

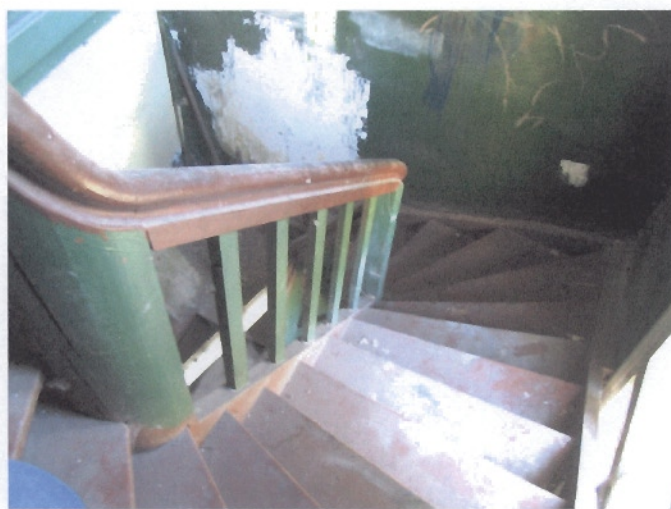
Foto 33 Tagatrepi vaade pööningult.

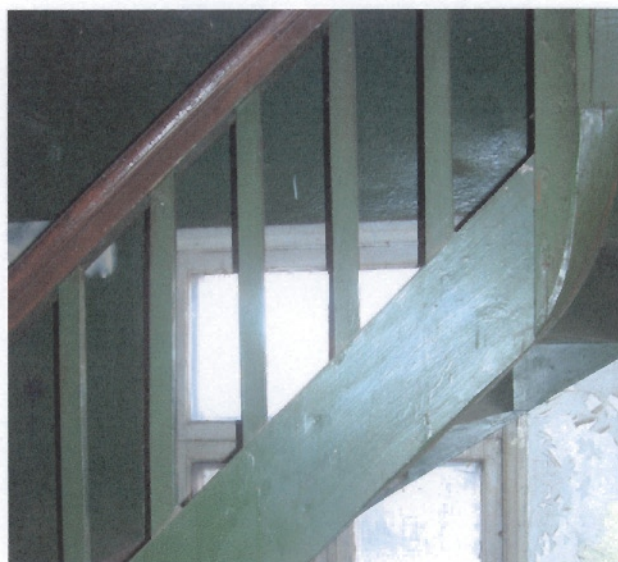
Foto 34 Sama. Marsitala ja käsipuu vaade.

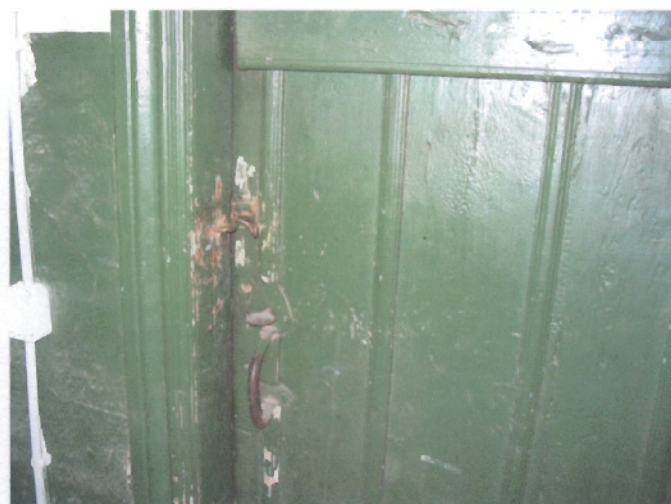
Foto 35 Algne pööningu uks. Pöönadega uksele on säilinud klapplukk.

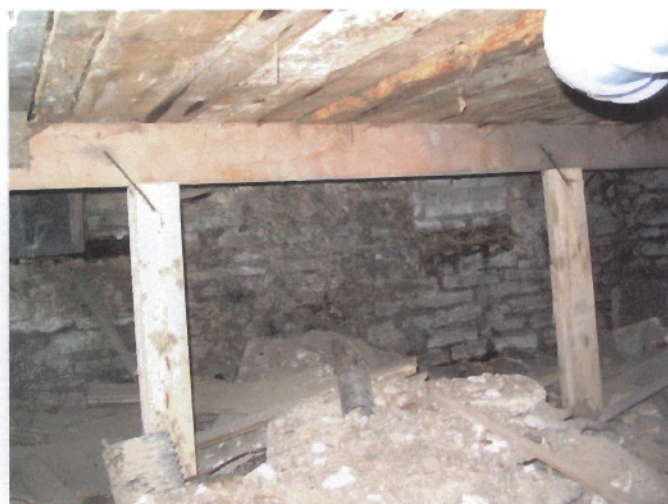
Foto 36 Keldri üldvaade. Kaaslaudisel ja vahelae taladel on liigniiskusest tekkinud puiduseene *Coniophora Puteana* (majamädik) kahjustused.
