Töö nr: 25134

## EKSPERTARVAMUS

### SEINTE PRAGUDE KOHTA

**EKSPERTARVAMUS**  
SEINTE PRAGUDE KOHTA  
Kortermaja, , Tallinn

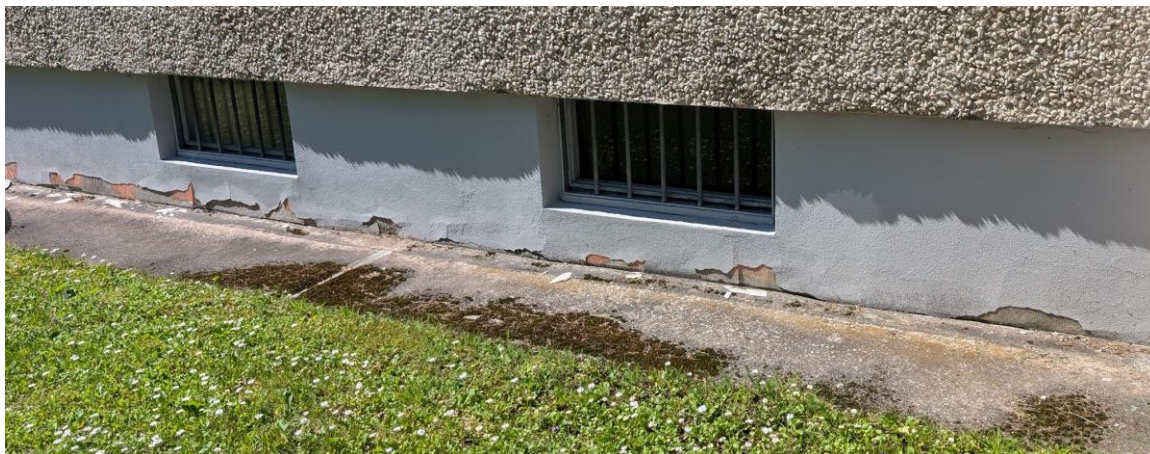
Sokkel on kaetud õhekrohviga võrgul. Kasutatud materjalide kohta info puudub.

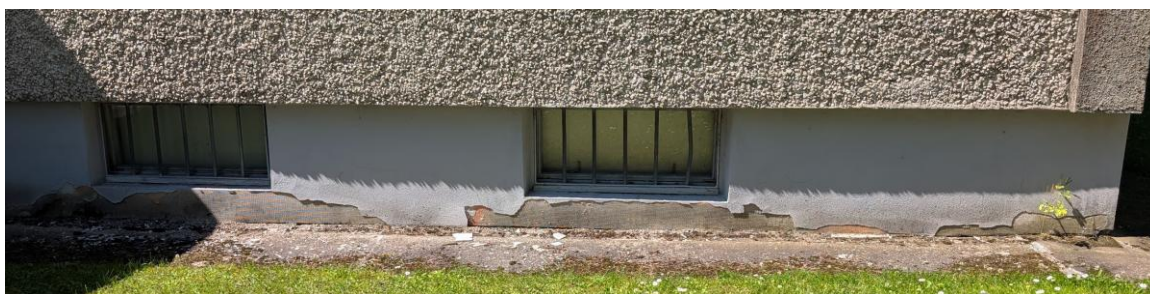
Õhekrohvi kahjustused antud juhul on tingitud kapillaarniiskuse tõusust. Märg krohv on külmaga kahjustunud. Tänapäevaste krohvide juhised nõuavad hüdroisolatsiooni maa-alusel ja 50mm maapealsel krohvi osal. Võimalik on ka see, et kasutatud on soklisse mittesobivat krohvi.

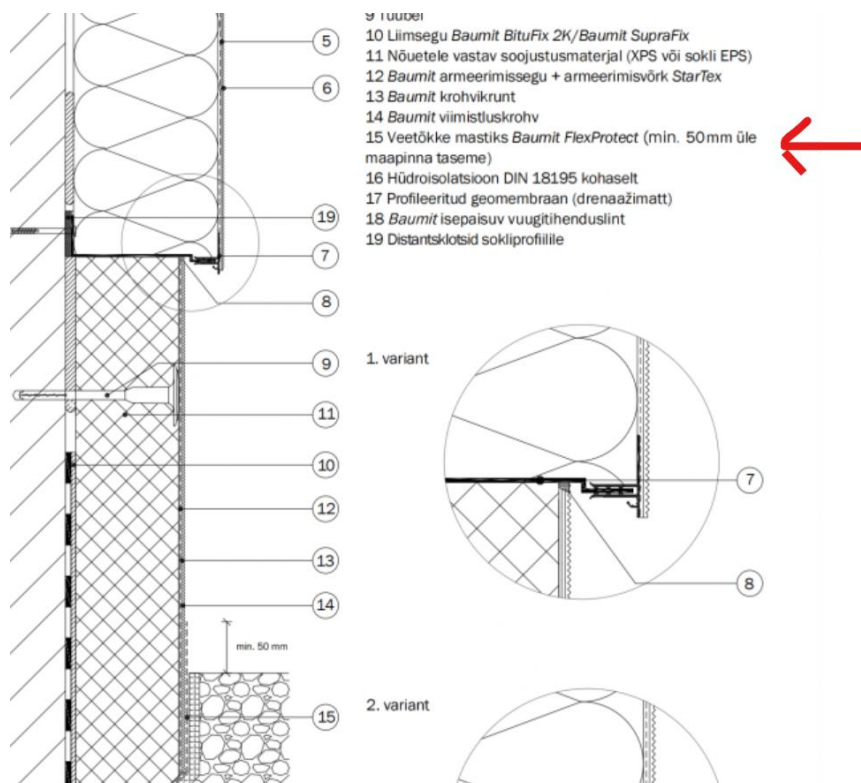
Siin on isegi korrektsest seda hüdroisolatsiooni keeruline teha, sest hoone ümber on betoonist pandus.

Soovitada võiks vaid seda, et krohv lõpetada enne pandust, et hüdroisolatsioon kataks krohvi alguse ära.

Kogu sokli krohv tuleb eemaldada ja uuesti krohvida. Siin on aga risk, et mööda keldri seina saab niiskus tõusta krohvi taha ja ikkagi toimub kahjustumine.

Päris korda saaks sokli osa kui hoone perimeeter lahti kaevata, seinale teostada kogu kõrguses korralik hüdroisolatsioon, siis sein soojustada ja krohvida. Lõpuks taastada pandus hoone ümber.

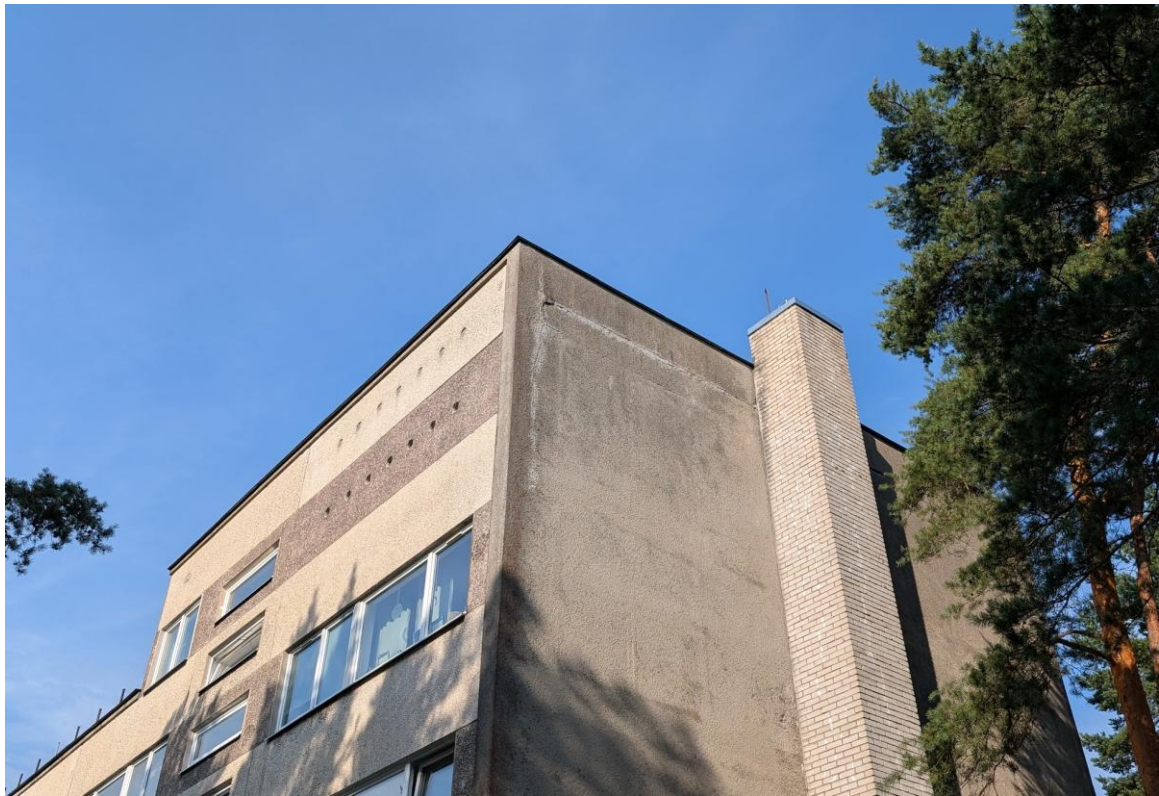
Hoone otsaseinas on praod. Kõik praod, mis on suuremad kui 0,1..0,2mm fassaadis on problemaatilised, kuna vesi satub pragude kaudu konstruktsioonidesse ja tuleks remontida. Pragude täpset põhust on keeruline tuvastada. Nõukogude aegsetel hoonetel ei olnud nii palju sidemeid seinte ja vahelagede vahel kui tänapäevastel hoonetel. Kuna pragnenud on ilma kütteta osa siis kindlasti on pragude tekkimise mõju seotud soojuspaisumise ja kahanemisega. Sellised praod võivad ka tekkida kui katusest saab sademete vesi konstruktsioonidesse ja see seal külmub. Pragude puhul ei ole tegemist värskete pragudega.

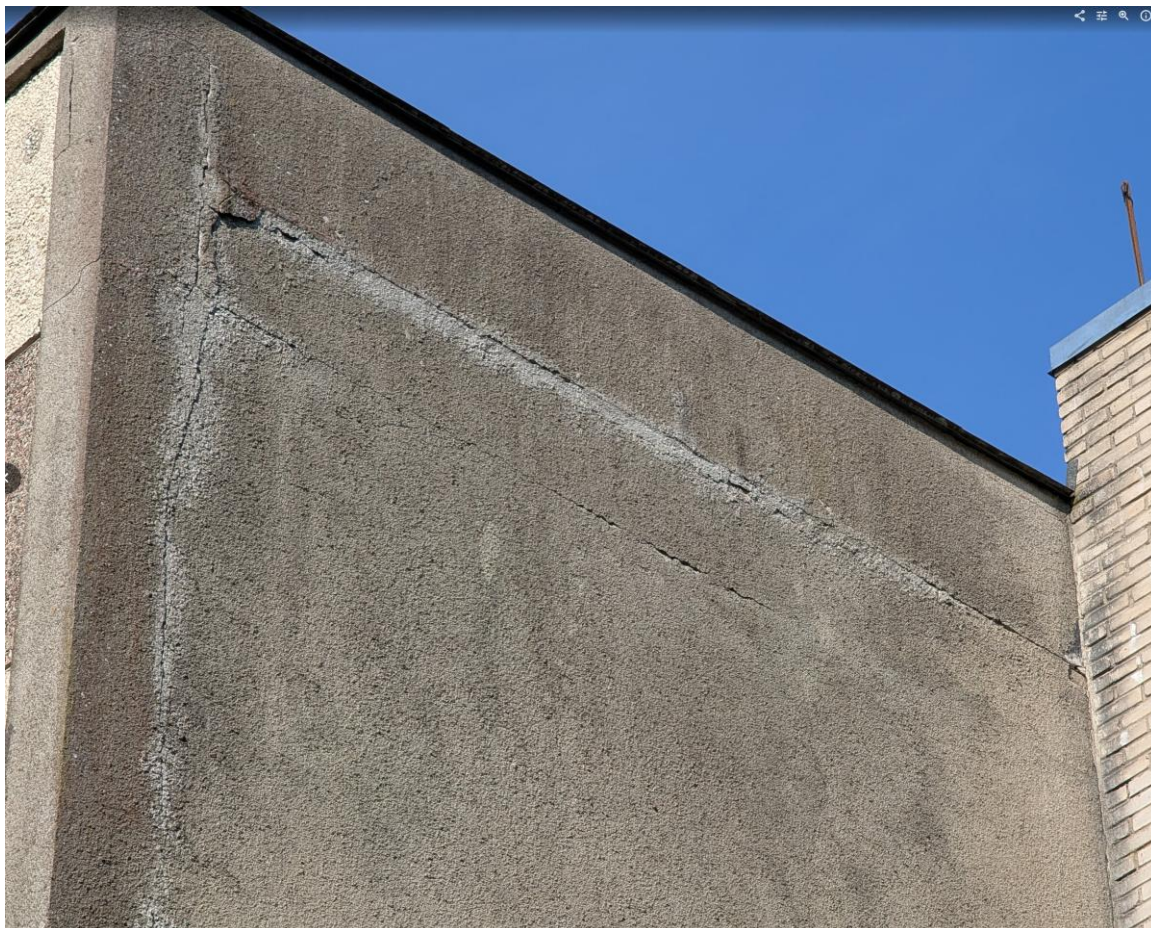
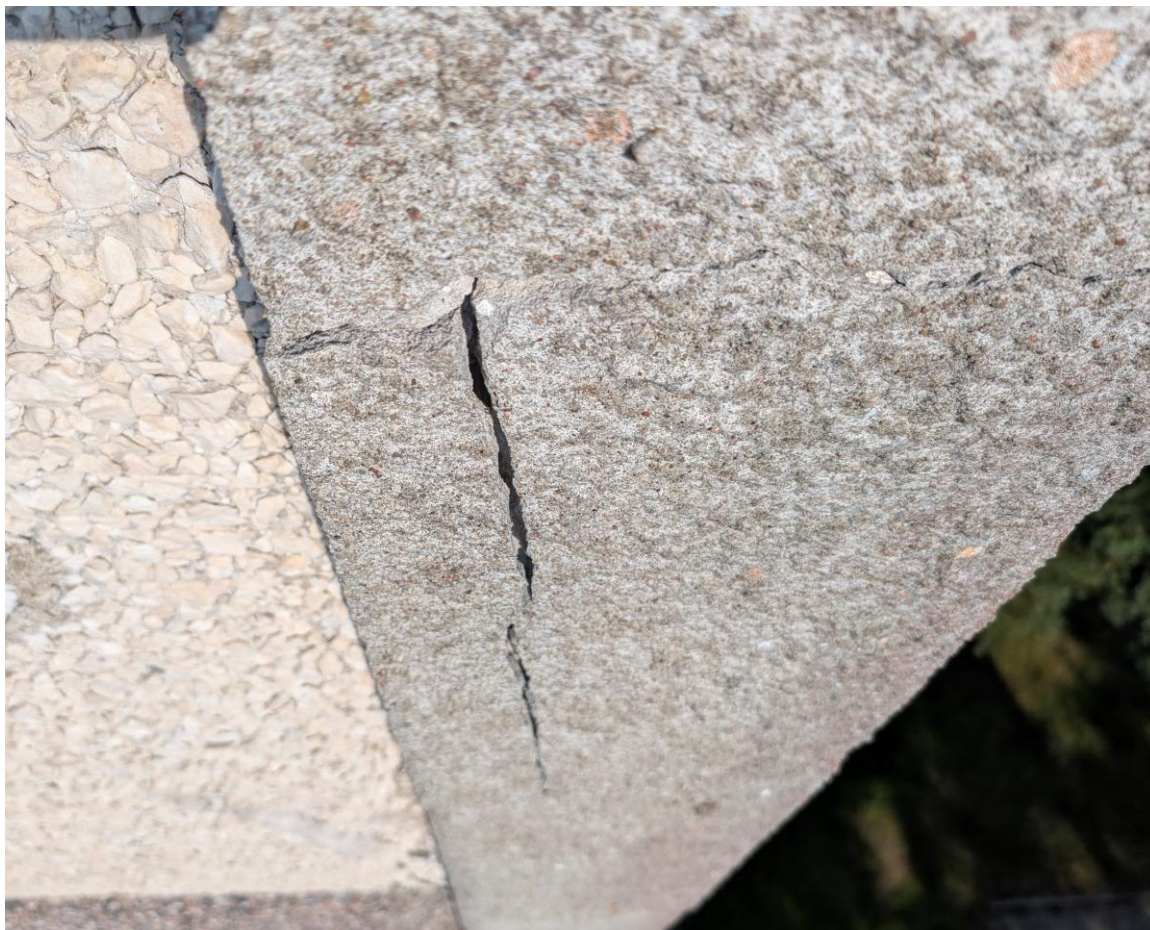
Praad on seintes kuni 10mm.

Siin on tegemist selliste pragudega, mis vajavad kindlasti remonti. Siin on toimunud väliseina paneelide deformatsioon. Tegemist on ilma küttega osaga ja see liigub rohkem kui küttega osa paneelid.

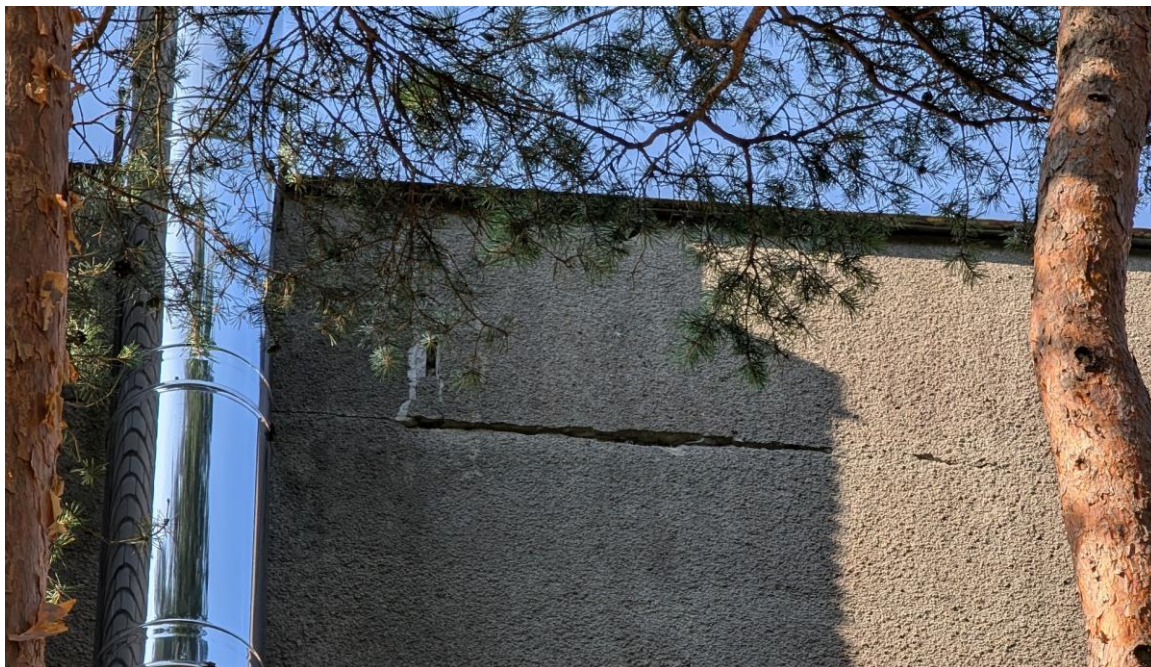
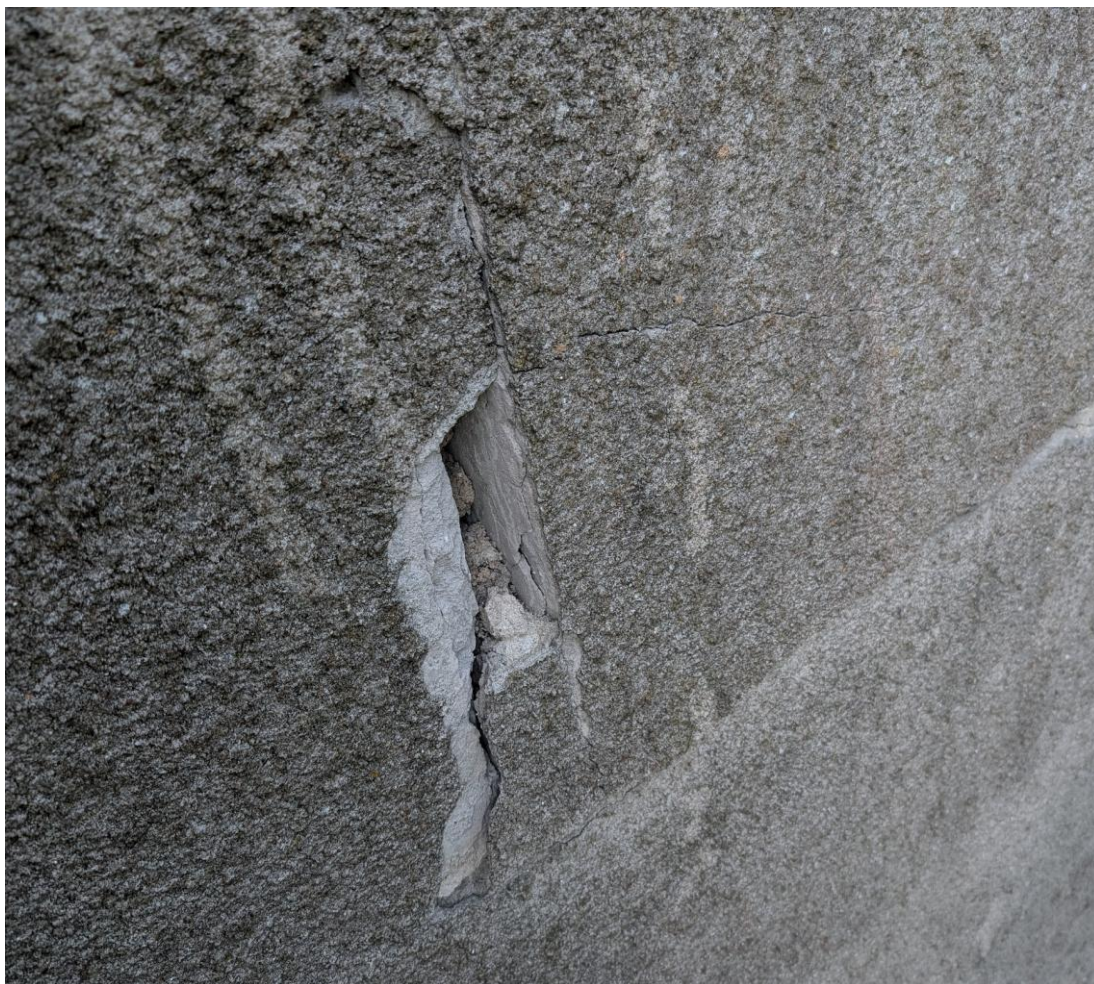
Krohv on murenenud ja murenemine on jõudnud ka paneelideni.

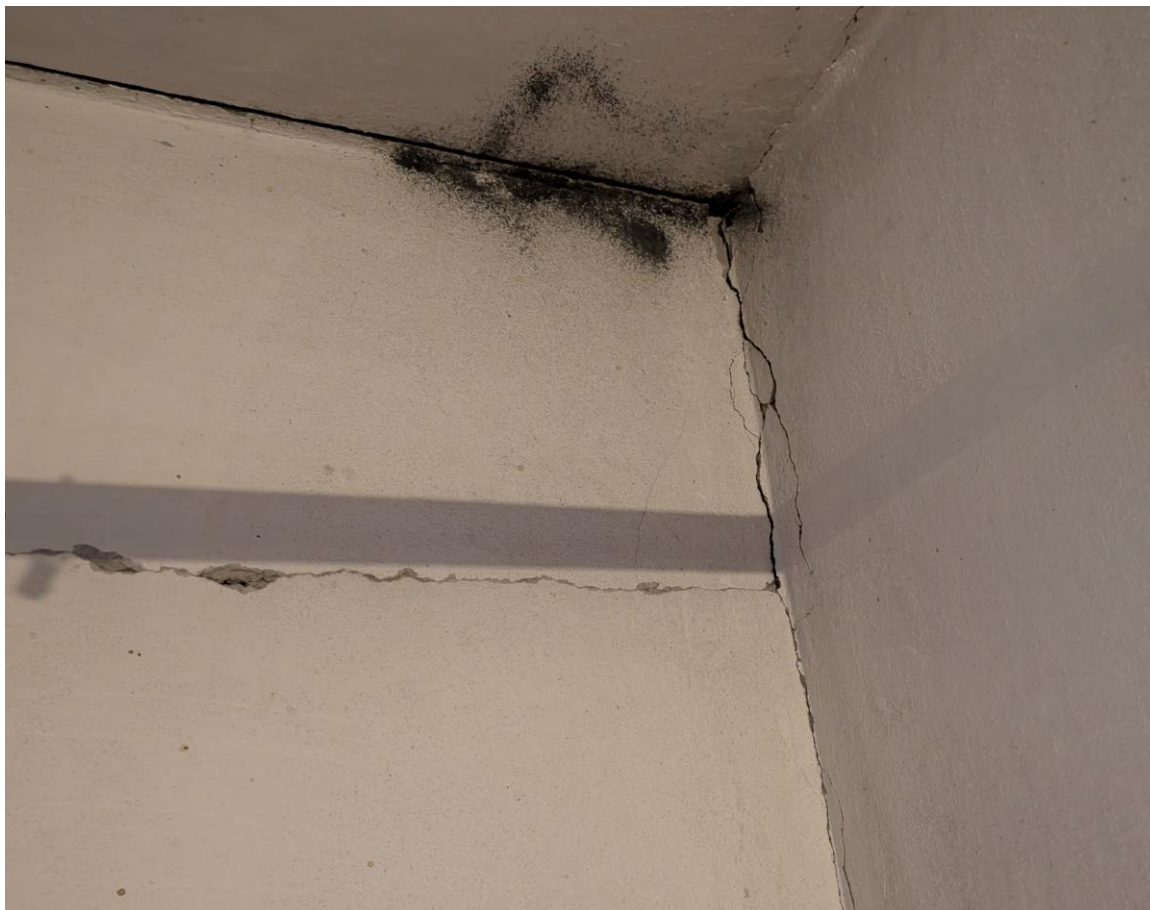
Seinte liikumine on tuvastatav ka seestpoolt. Ülemised seinapaneelid on liikunud katuslae suhtes suurusjärgus 10mm.

Siin tuleks seinu nurkasid tugevdada, parapeti paneelid ankurdada katuslae paneelide külge ja praod remontida.
