Objekt: **Tallinn**  
**Mälestise registri nr. 0050**  
**Muinsuskaitse eritingimused**

## Sisukord

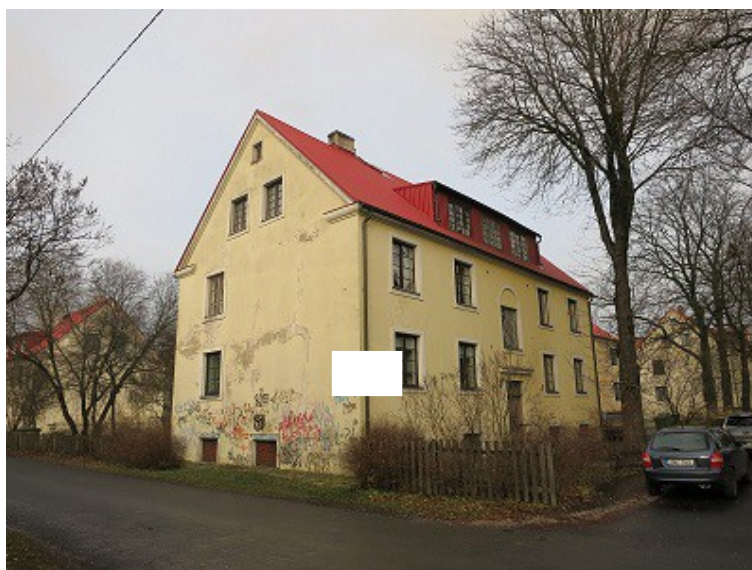
FOTO 01. Vaade hoone lõunapoolsest nurgast.

paiknev elamu on riskülikulise põhiplaaniga ning kõrge viilkatusega kolmekorruseline hoone. Hoone fassaad on helekollane, aknaid ümbritsevad valged ca 180 mm laiused ning 20 mm paksused krohviliistud. Kohati on fassaadilt ja ka krohviliistudelt värv maha koorunud. Ümber terve hoone perimeetri on suuremad kahjustused alumises ääres. Sokli krohv on niiskuskahjustustega. Hoone Aru tänava poolne ots on ca 2m kõrguse ulatuses graffiti stiilis tekstiga täis kritseldatud.

2. Fassaad restarureerida. Lahtikoorunud värvi ja krohvi parandused fassaadil ning aknaid ümbritsevatel krohviliistudel. Restaureerimisel kasutada originaaliga võimalikult sarnase koostisega krohvi ning sarnase koostise ja tooniga värvi. Fassaadilt eemaldada metallidetailid (fotod 4 ja 24).

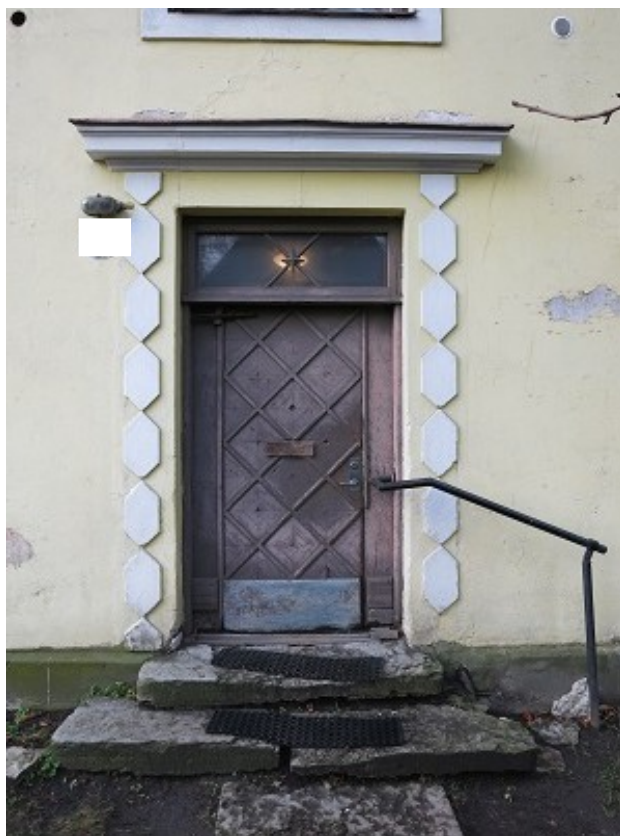
Hoone peakse esine paekivi plaatidest trepp vajab korrastamist ja taastamist. Värava juurest peakseni viivad ning osaliselt hoone perimeetril paiknevad paekivist plaadid on määrdunud ja ära vajunud. Peaust ümbritsev krohv ornament on küllaltki hästi säilinud.

FOTO 07. Hoone peauks ja selle esine trepp.

8. Restaureerida kanalisatsiooni tuulutuskorstnad pööningul. Viia hoovi poolt läbi hoone katuse väliskeskkonda (fotod 47 ja 48).
9. Restaureerida hoone peauks koos valgimikuaknaga. (fotod 7, 17, 51 ja 52).

16. Restaureerida hoone peasissepääsu ees paiknev paekivist plaatidest trepp (foto 17).
17. Puhastada ning tasandada hoone värava juurest peaukseni ning osaliselt hoone perimeetril paiknevad paekivist plaadid (foto 16).

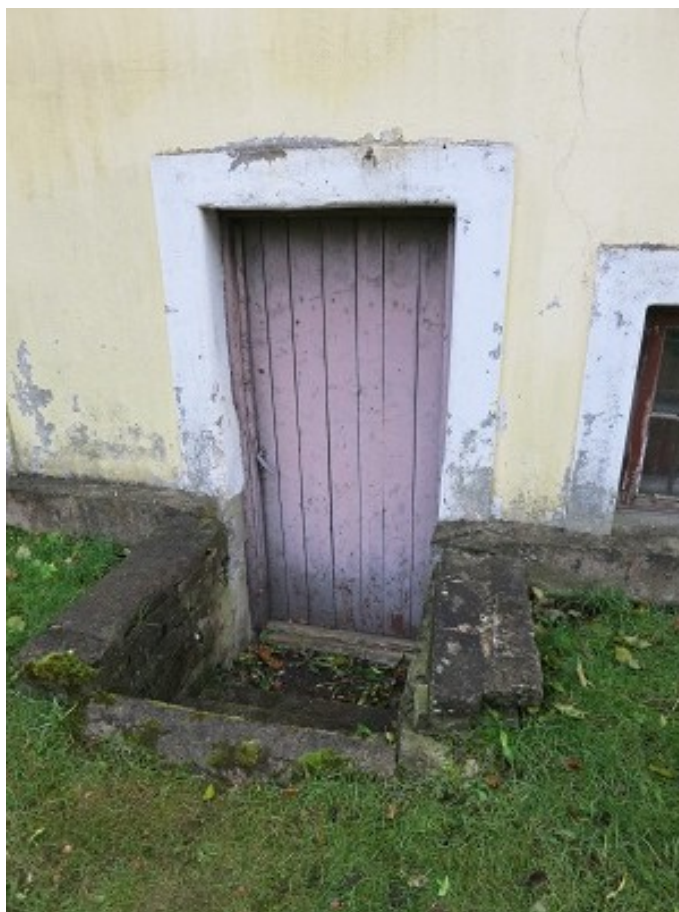
FOTO 19. Hoone tagumisel küljel paiknev originaal-keldriuks.

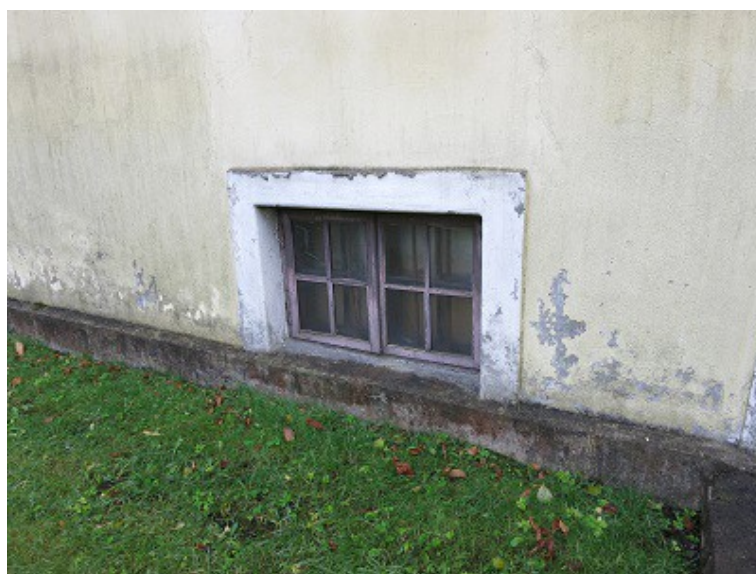
FOTO 20. Säilinud originaalaken keldrikorrusel.

13. Keldrikorruse akende vahetusel võtta aluseks 1929. a. ruudujaotus (foto 20 - kaheosaline aken kaheksa klaasiga raamijaotusega). Paarisraamiga eesti-tüüpi aken (sisemine avaneb sisse poole, välimine välja poole). Aknad valmistada puidust, sisemised raamis on lubatud kasutada 3-kordset klaaspaketti.

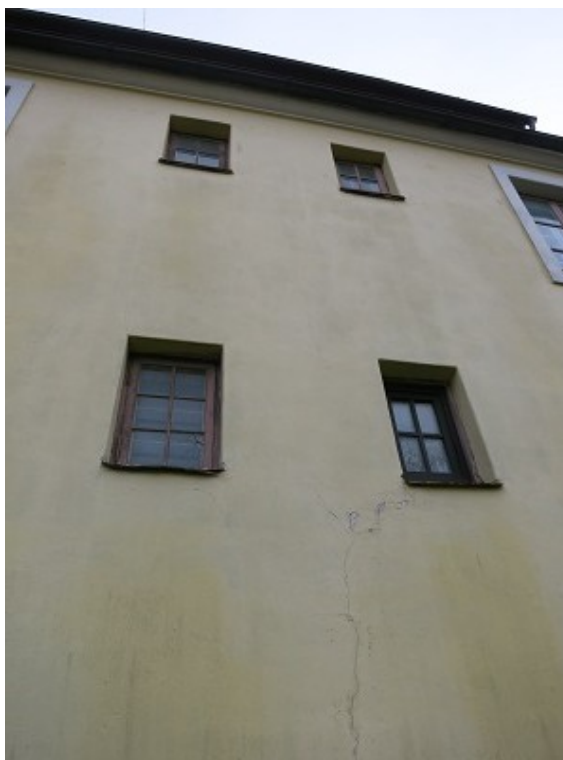
FOTO 23. Säilinud väikesed originaalaknad (alumise rea parempoolne on vahetatud originaaljaotust mittejärgiva akna vastu).

- I ja II korruse suured aknad: ei ole säilinud ühtegi originaalakent;
  - I ja II korruse väikesed aknad: foto 23 – kaheosaline aken kuue klaasiga raamijaotusega;

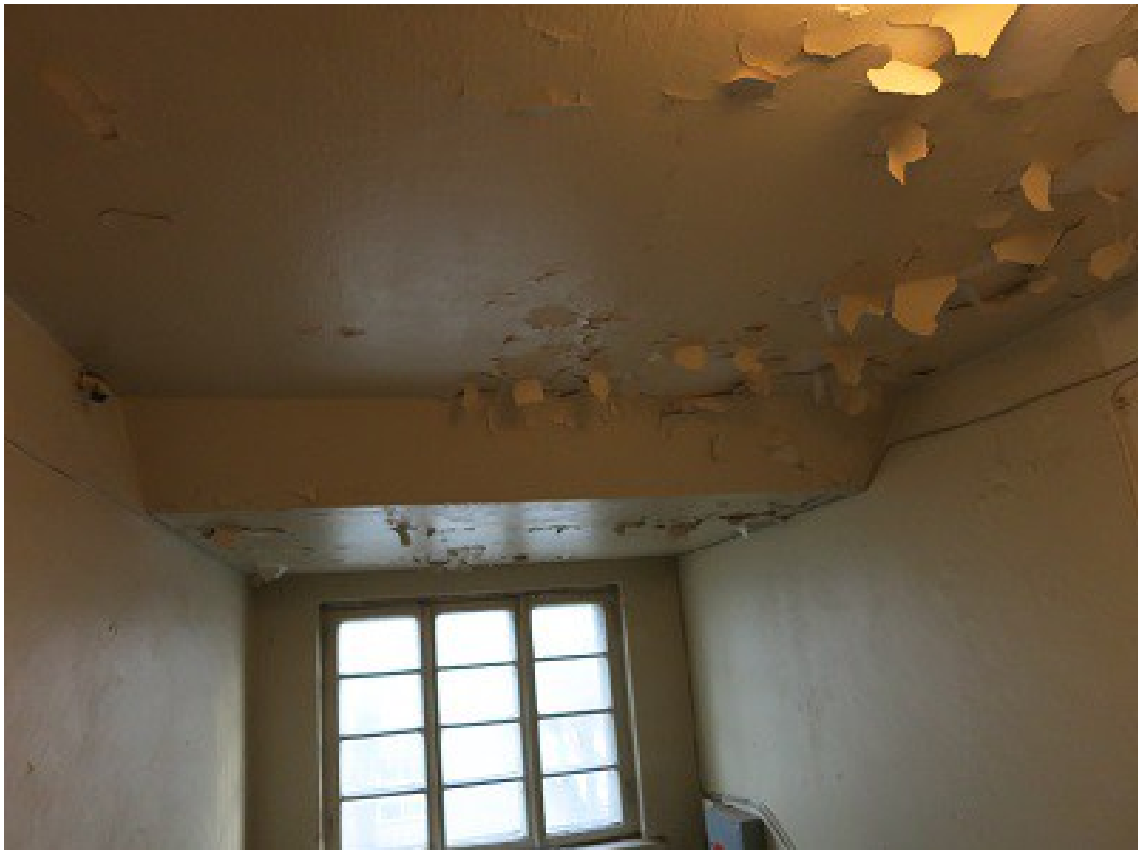
FOTO 62. Trepikojas säilinud kolmanda korruse originaalaken, säilitada ja restaureerida.
