## Vigade määritlus EN 13508-2 järgi

Projekti tunnus :  
**Tallinn-05.12.2016**

Operaator :  
**ToruAbi OÜ**

Kuupäev :  
**5.12.2016**

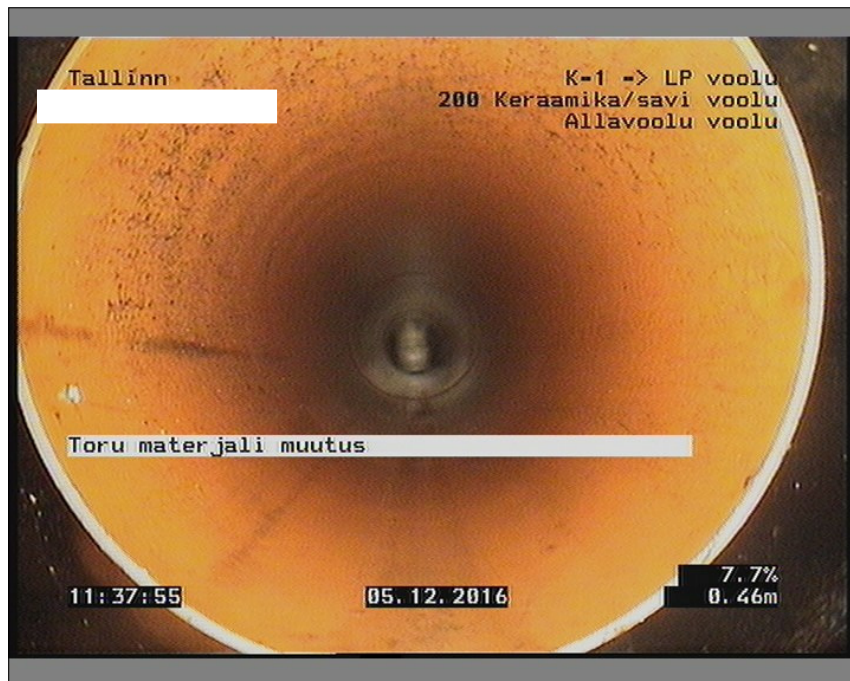
Pilt: K-1\_LP\_1\_2\_A.JPG  
0,46m, Toru materjali muutus

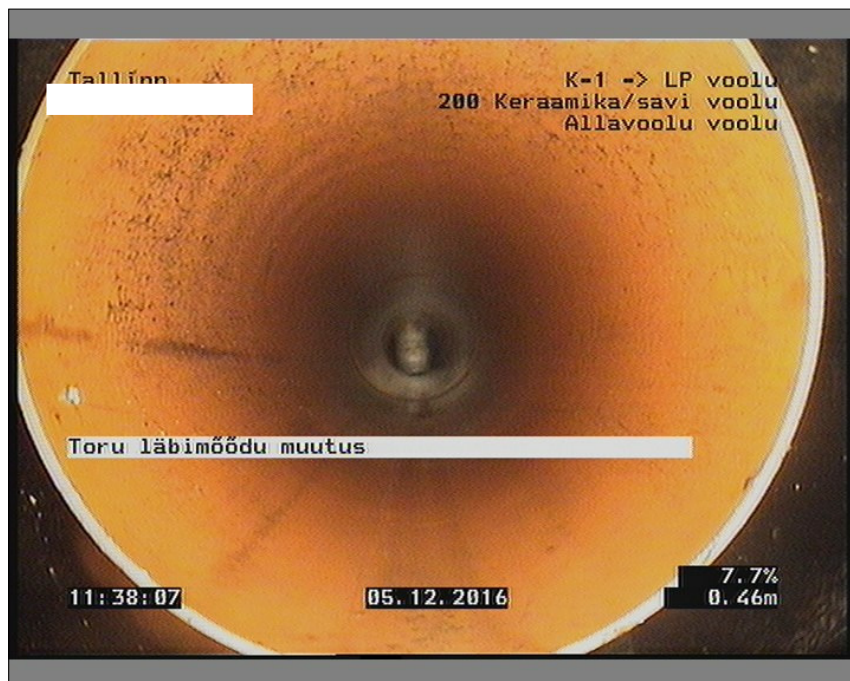
Pilt: K-1\_LP\_1\_3\_A.JPG  
0,46m, Toru läbimõõdu muutus

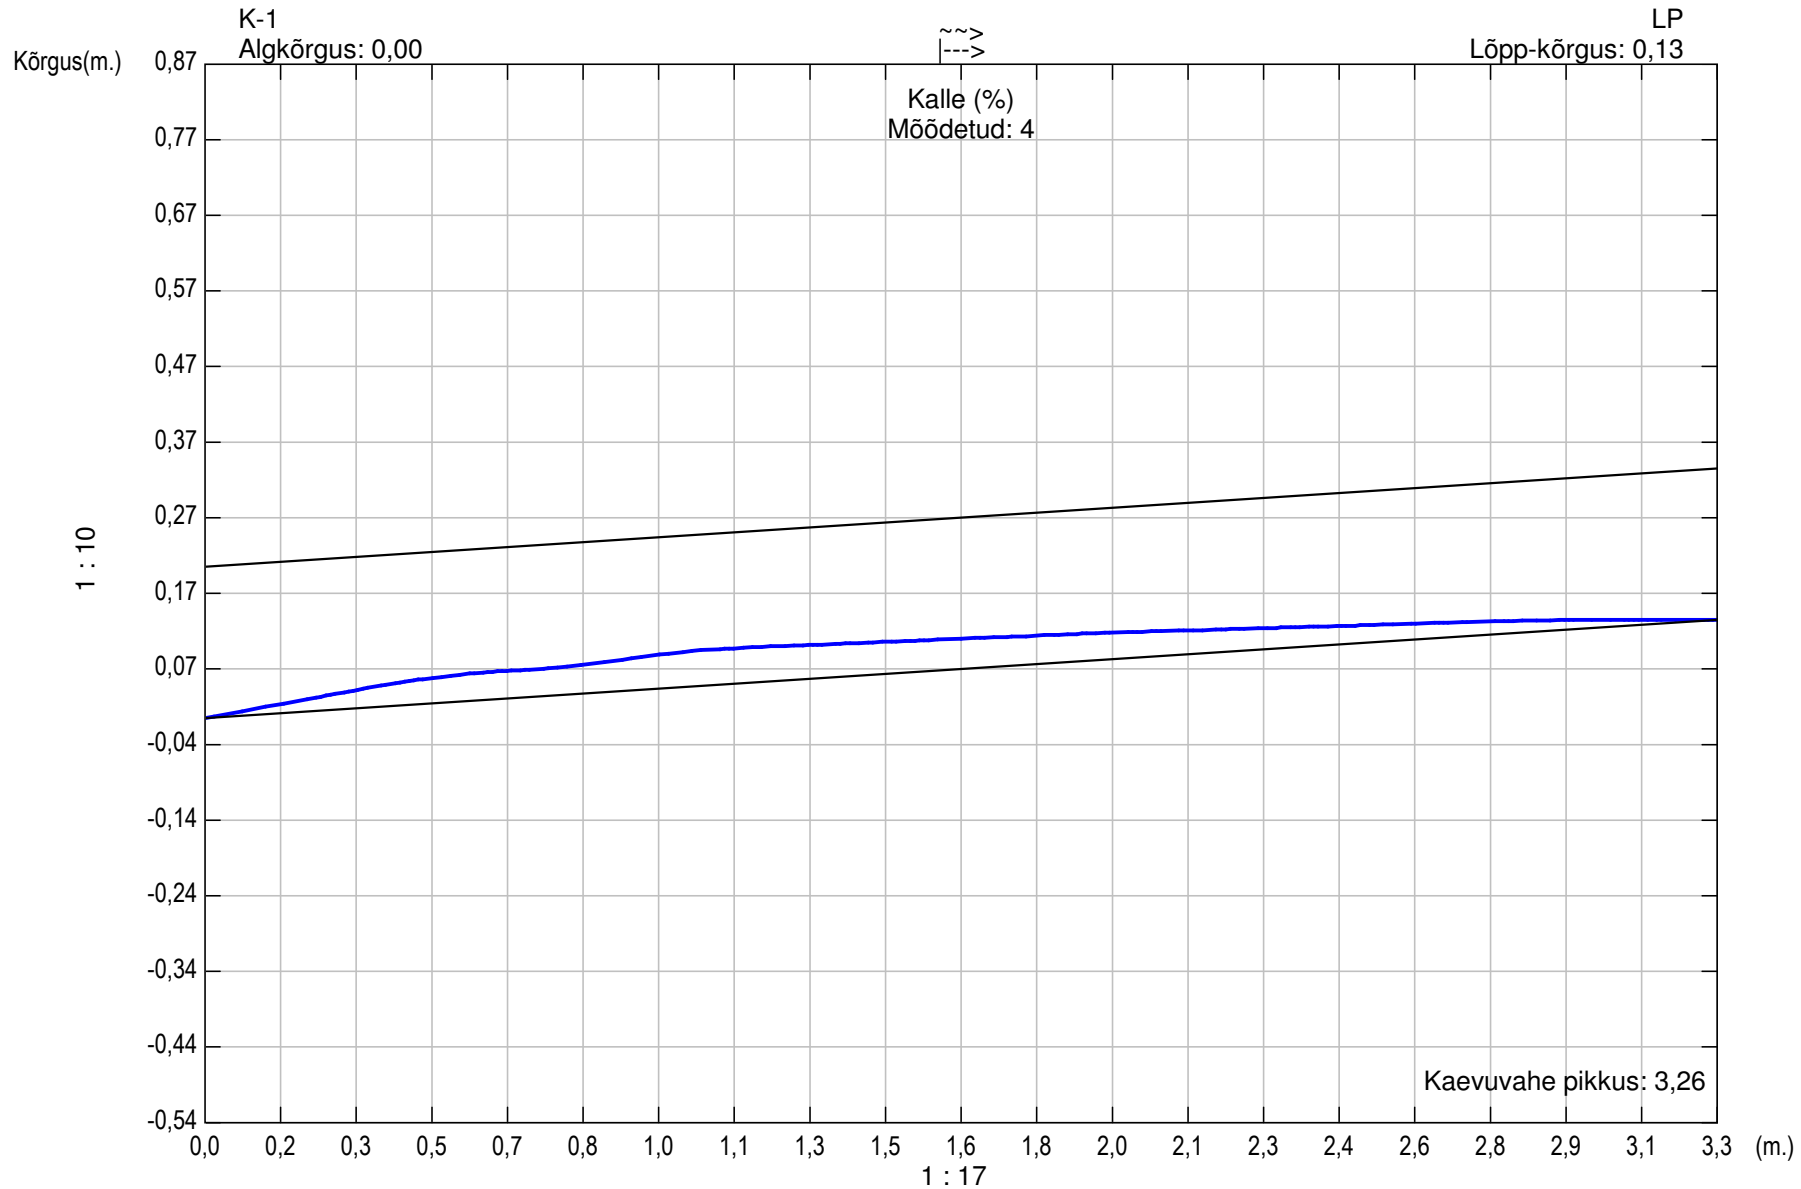
Kaevuvahe: 1

Toru kuju: Toru kõrgus: 200,00 Toru laius: 0,00

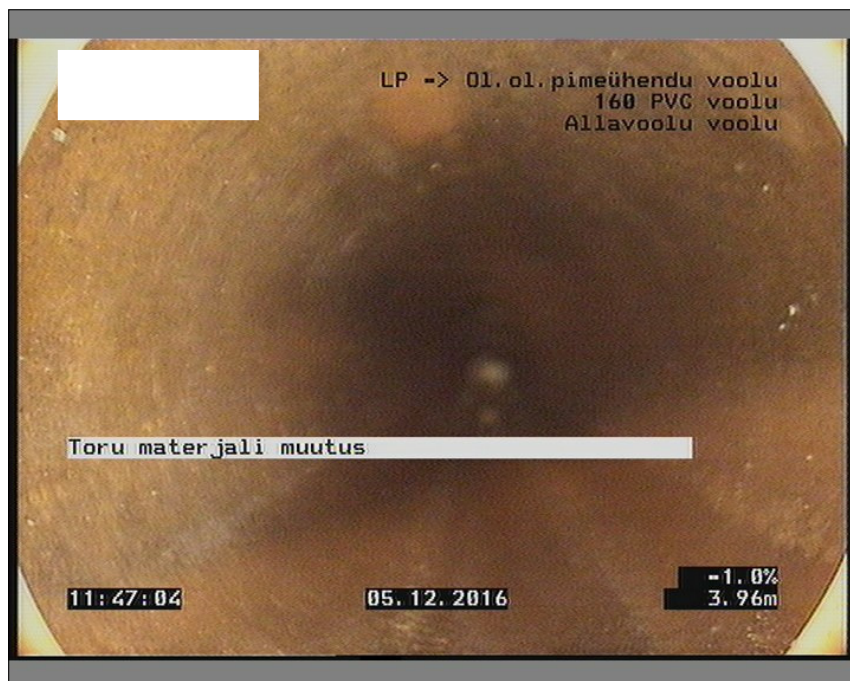
Pilt: LP\_Ol.ol.pimeühendu\_2\_2\_A.JPG  
3,96m, Toru materjali muutus

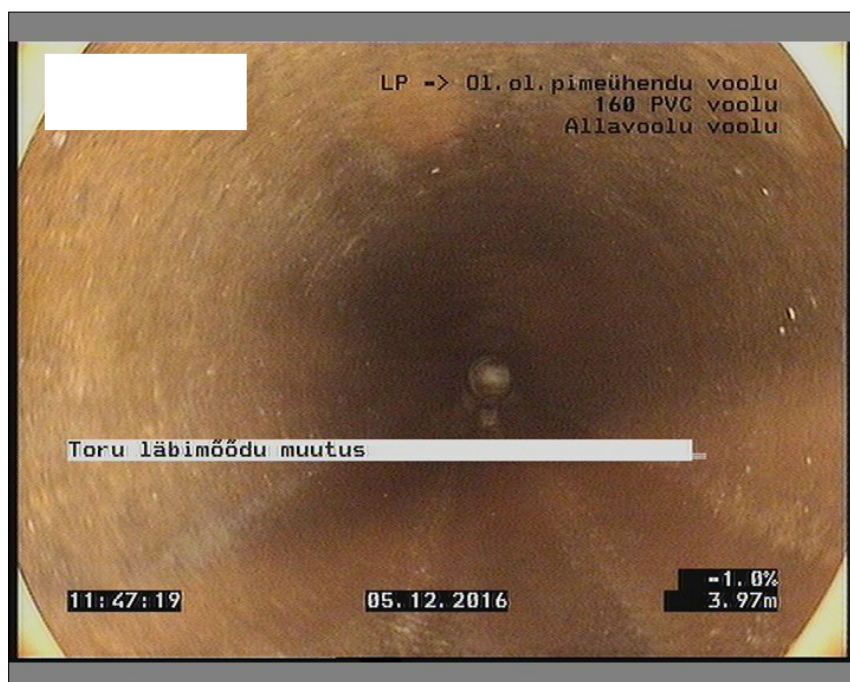
Pilt: LP\_Ol.ol.pimeühendu\_2\_3\_A.JPG  
3,97m, Toru läbimõõdu muutus

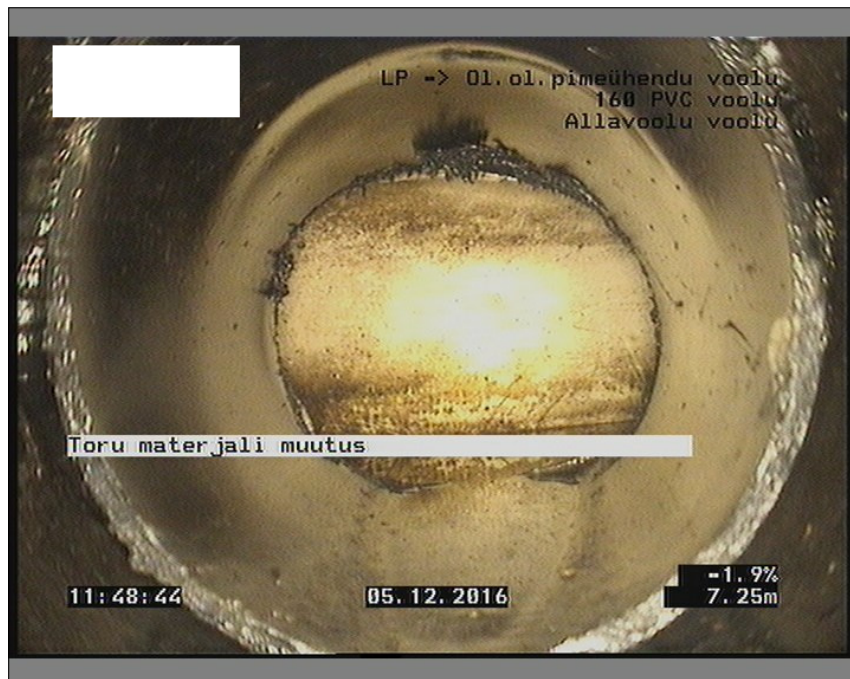
Pilt: LP\_Ol.ol.pimeühendu\_2\_4\_A.JPG  
7,25m, Toru materjali muutus

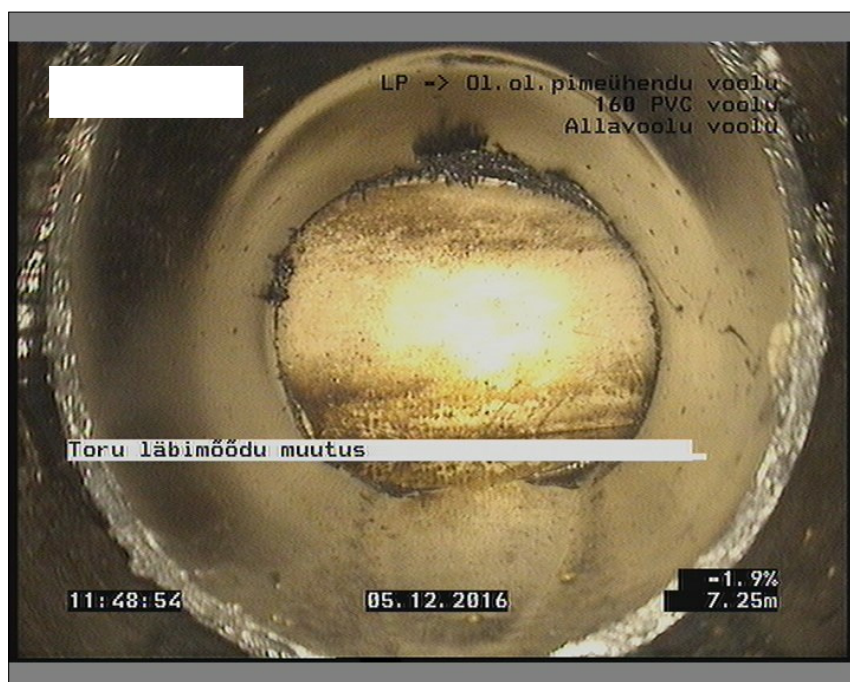
Pilt: LP\_Ol.ol.pimeühendu\_2\_5\_A.JPG  
7,25m, Toru läbimõõdu muutus

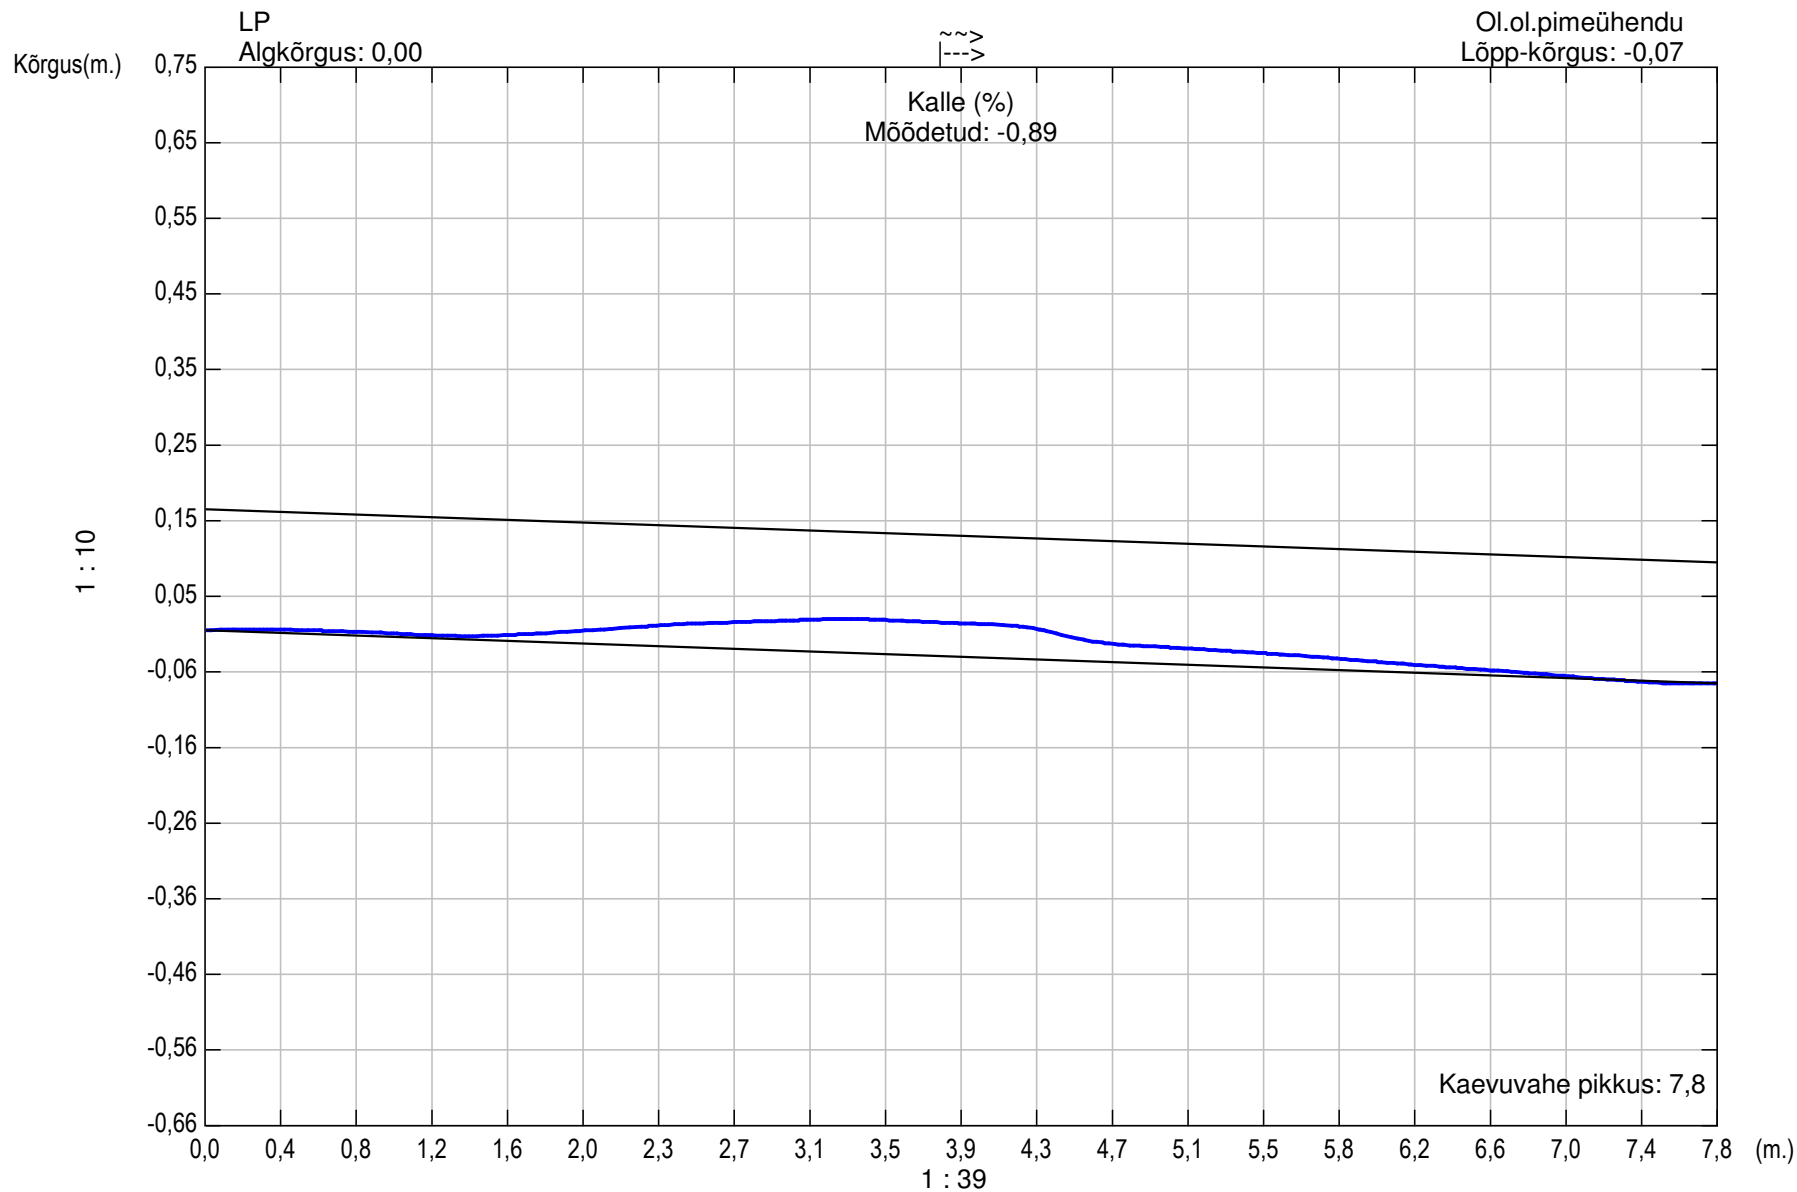
Kaevuvahe: 2

Toru kuju: Toru kõrgus: 160,00 Toru laius: 0,00
