## 1. Rikutud puitpõrand

## 2. Lastetoa ja töötoa vaheline uks

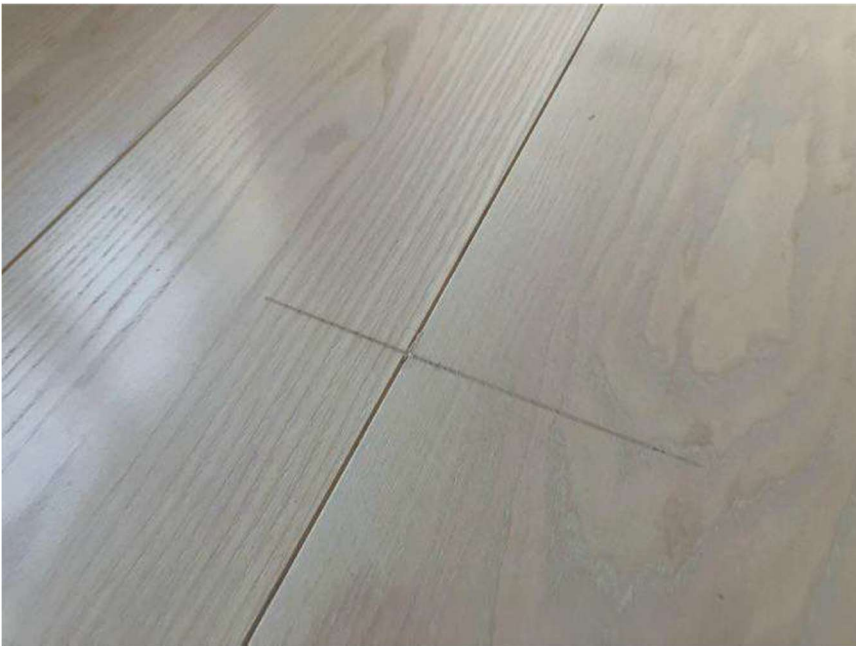
- **Toa põrandal:** Keset põrandat on suur kriim, mida välja lihvida ei ole võimalik.
- **Laste- ja töötoas:** Põrandalauad on lihvimise käigus kahjustatud, faasid on maha lihvitud.
  - Vastavalt põranda viimistleja sõnadele oli kriim juba olemas enne nende tööde algust.
  - Lastetoas on radiaatoritest ehitustööde käigus põrandale voolanud tumedat vedelikku, mis tekitas tumeda laigu. Selle eemaldamiseks lihviti põrandat liiga sügavalt, mistõttu on faasid kadunud.

*Pilt 1: Sagav kriim põrandal, mida valja lihvida pole võimalik*

**Soov:** Tellija ei aktsepteeri rikutud põrandat ning soovib, et põrand parandataks. Võimalik lahendus on kahjustatud põrandalaudade asendamine ja viimistlemine, et saavutada sarnasus olemasoleva põrandaga.

- Rikutud põrandalaudade eemaldamine ja uute paigaldamine (~4 m<sup>2</sup>).
- Liistude osaline eemaldamine ja tagasi panemine (~25 jm).
- Viimistlustööd kahjustatud alal.

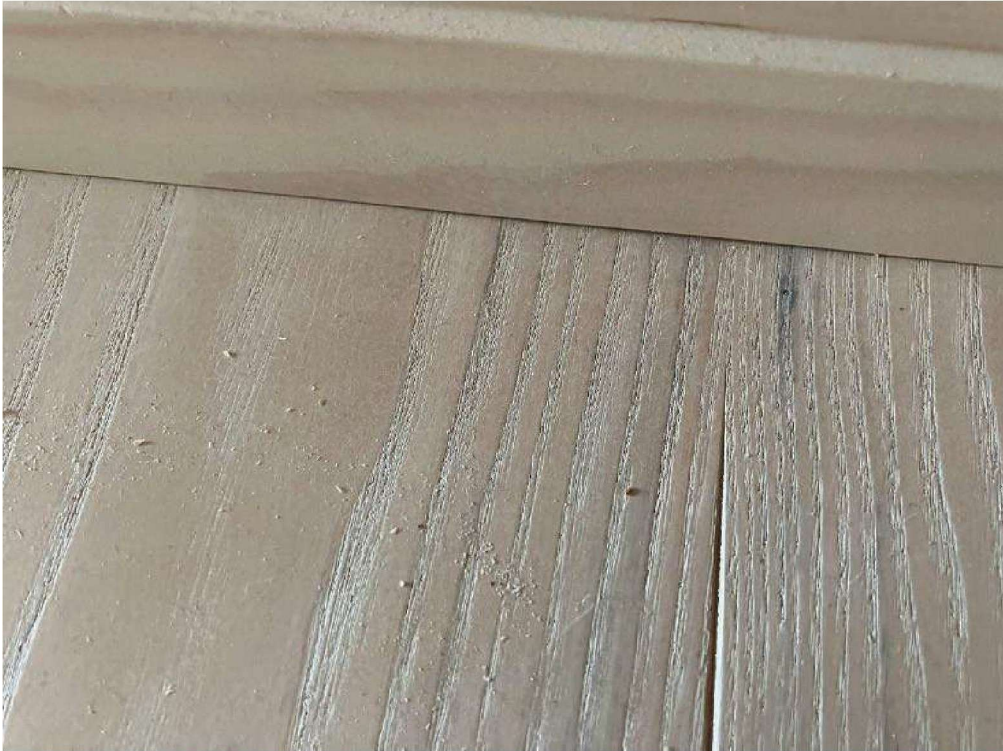
*Pilt 2: Faas maha tihvitud tootoas (ei paranda)*

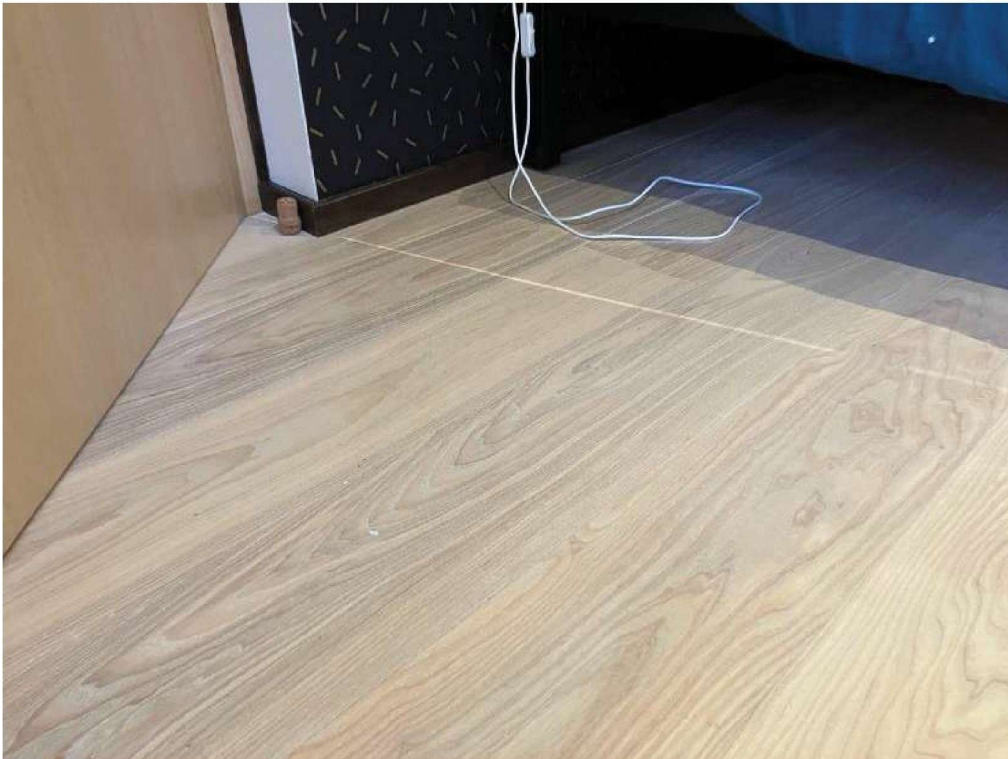
*Pilt 3: Taetikut maha tihvitud faasid tastetoas (parandada)*

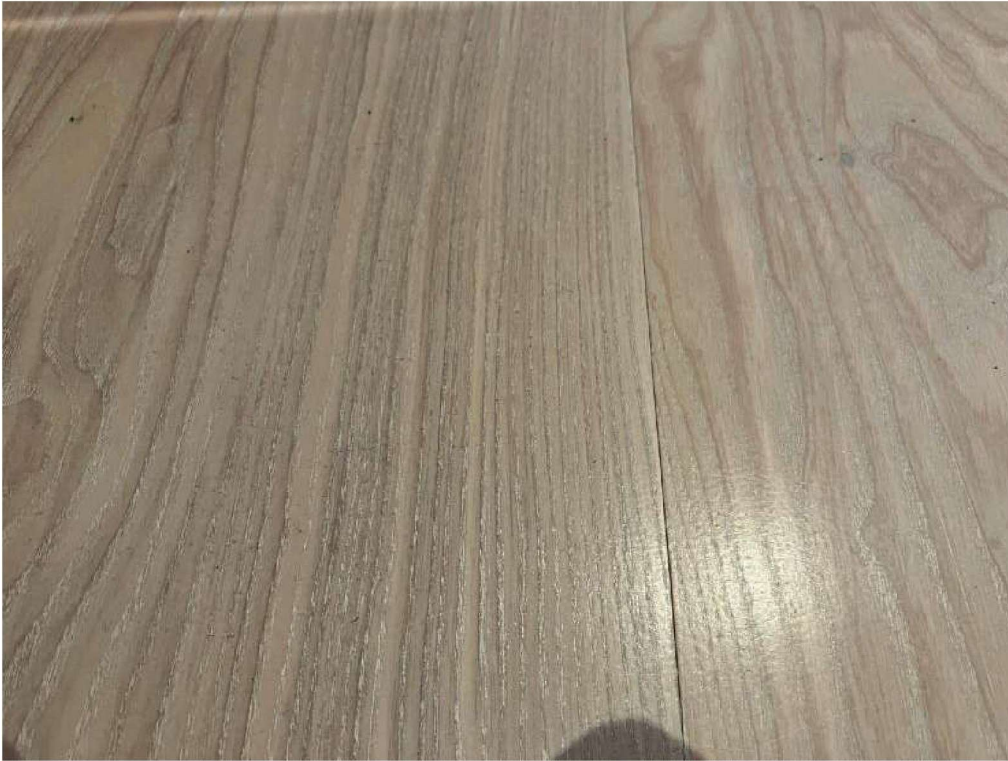
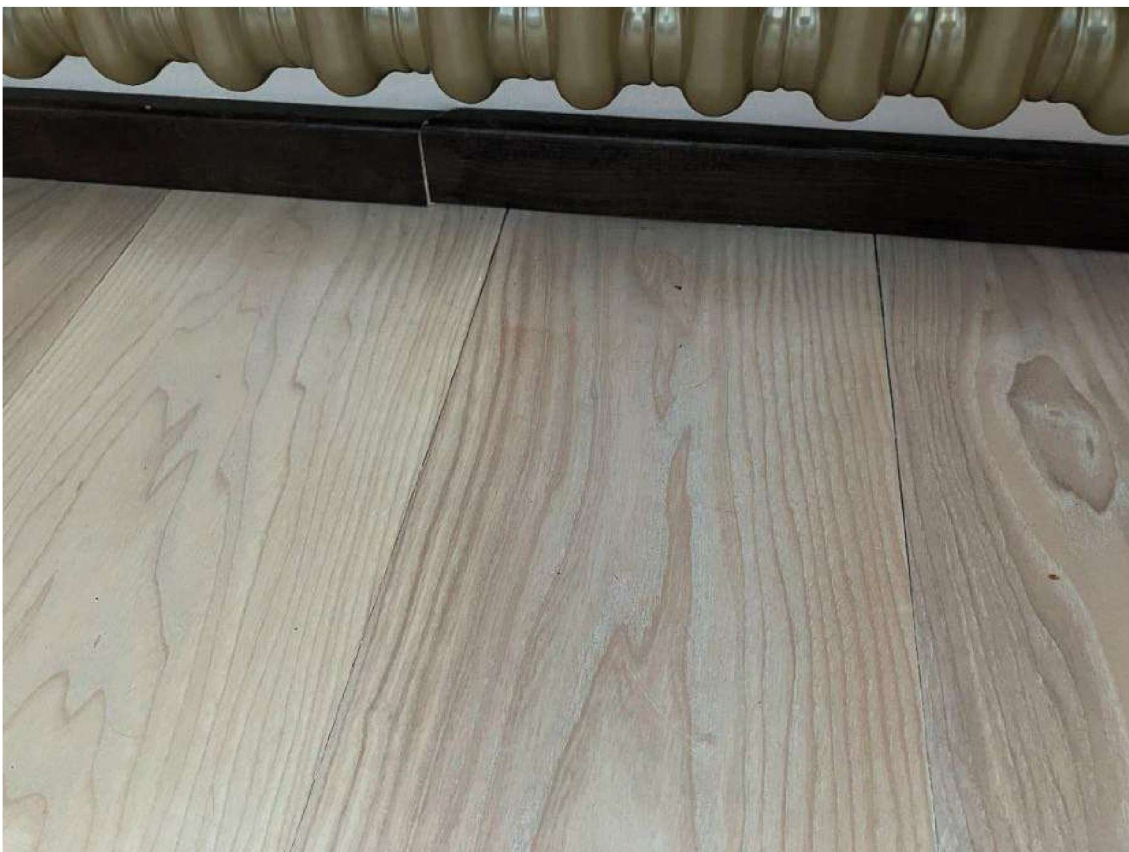
*Pilt 4 ja 5: Naidis mahalihvitud faasidega porandalaudadest lapsetoas*

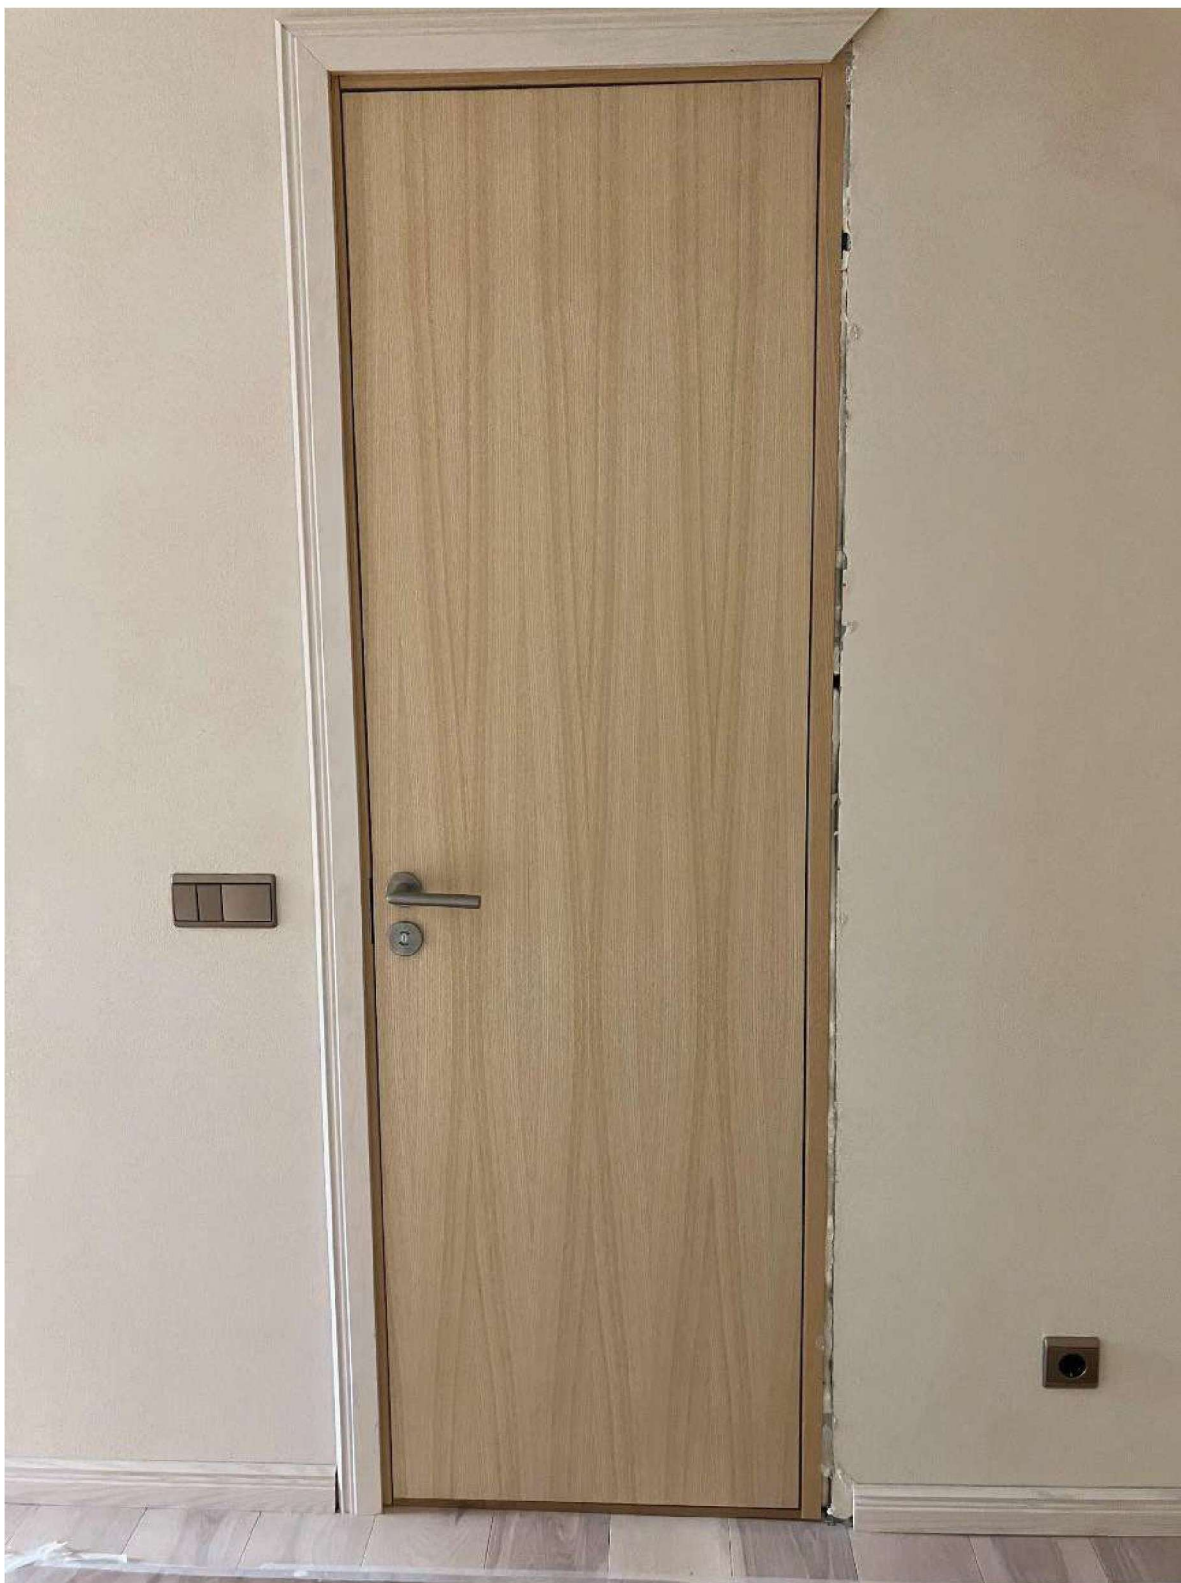
- Ukse kinnises olekus on ülemine ja alumine serv erineval tasapinnal.
- Uks hõõrub ülanurgast vastu lengi, mistõttu ei liigu sujuvalt.
- Uksel on alt lahti tulnud saarespoon, mis vajab liimimist.

*Pilt 1: Poora tahelepanu ukseprao erinevusele Olemises servas*

- Ukse reguleerimine, et see ei hõõruks lengi vastu.
- Spoonitud ala liimimine ja vajadusel viimistlemine.

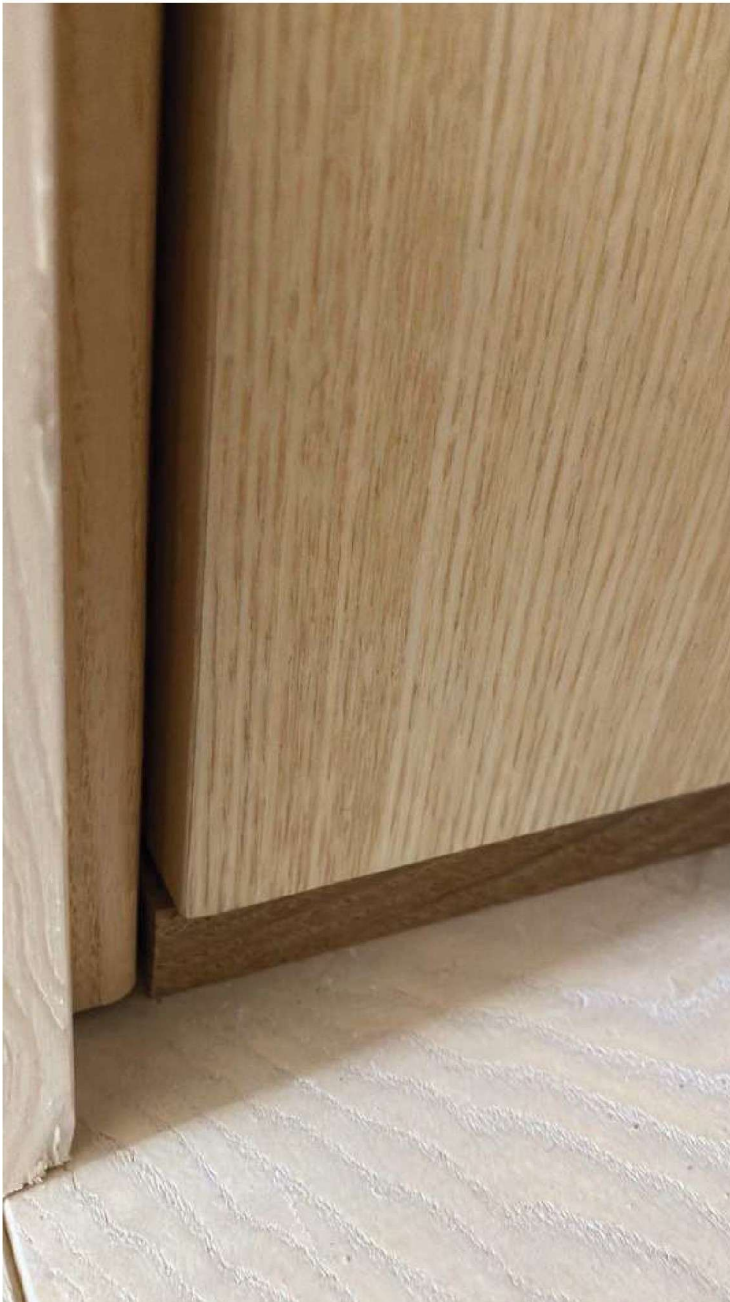
**Pilt 2:** Detail ukse alumisest nurgast. Uks kinnises olekus ei ole alumises osas lengiga tasa, eendub toa poole. Olemine nurk samas on tasa lengiga.

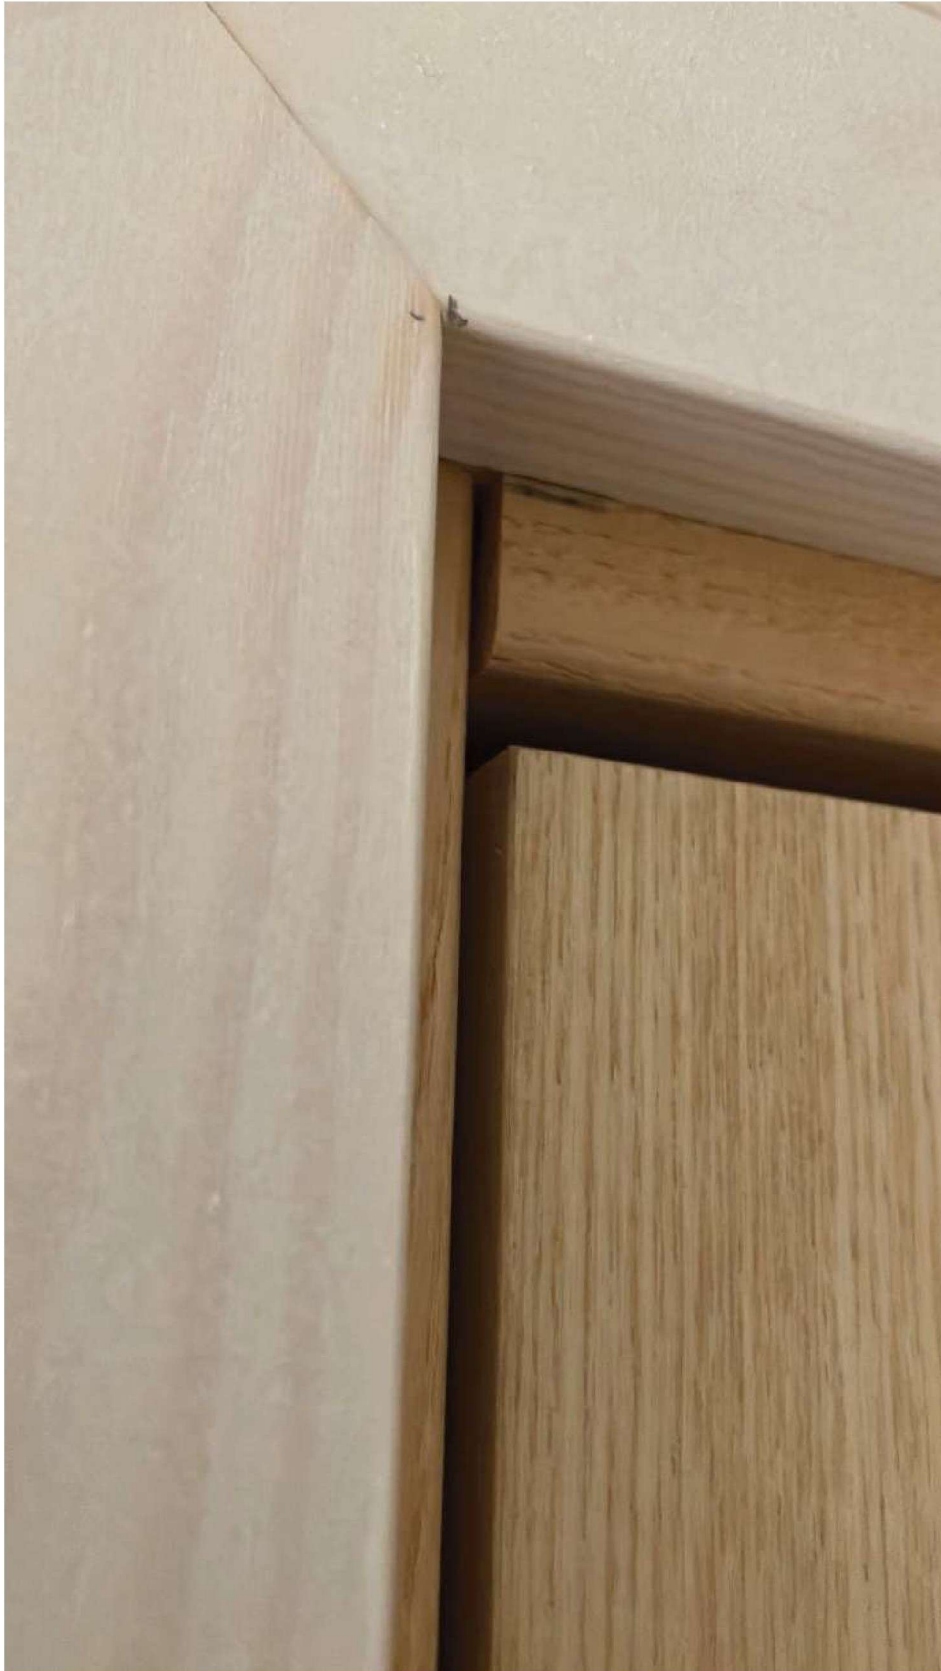
Pilt 2: Detail ilmemisest nurgast, uks kinnises olekus

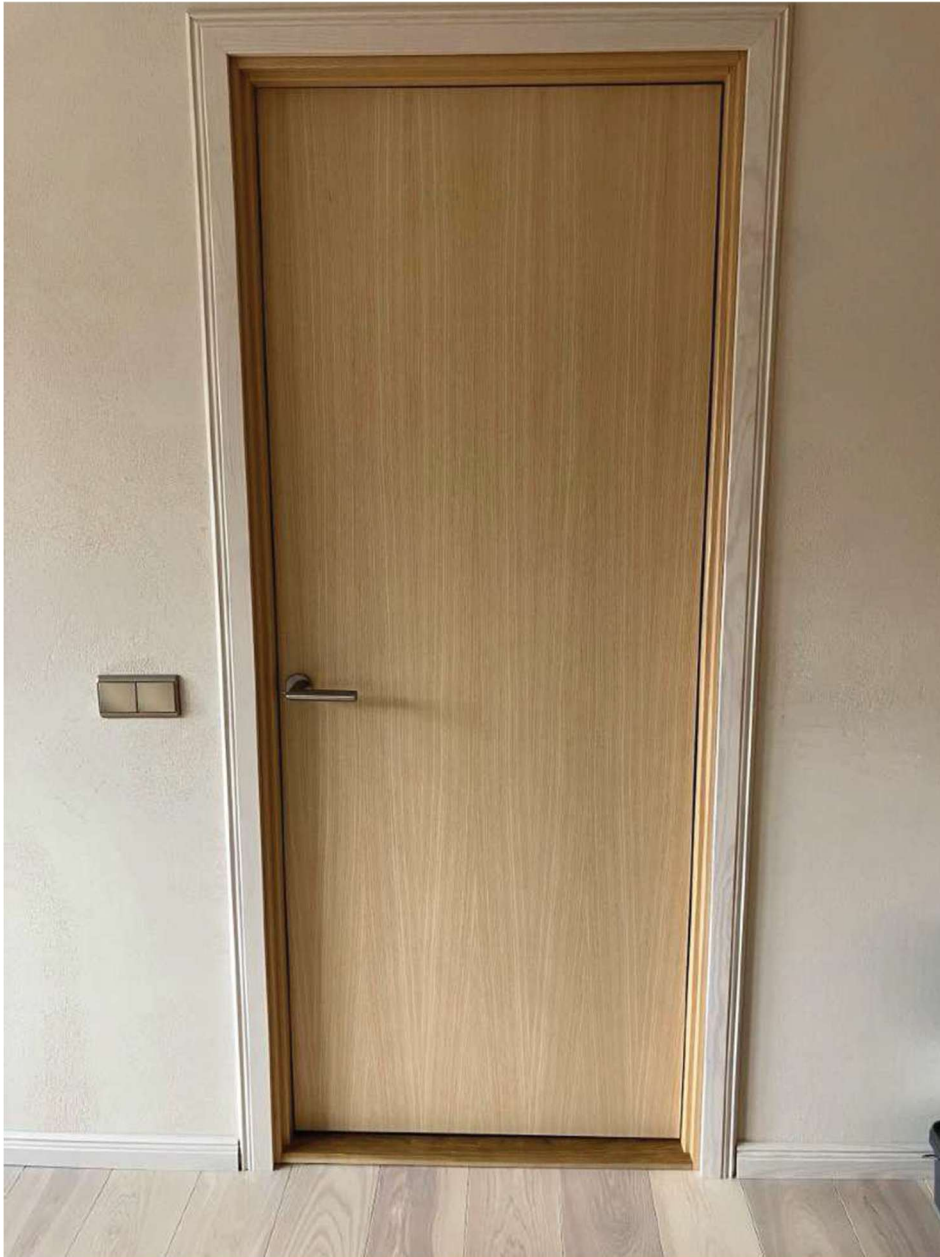
**Lastetoa ja tootoa vaheline uks hoorub ulanurgast vastu lengi, ukse lavi on uhest nurgast ohus**

*Pilt 1: Poora tahelepanu ukseprao erinevusele Olemises servas*

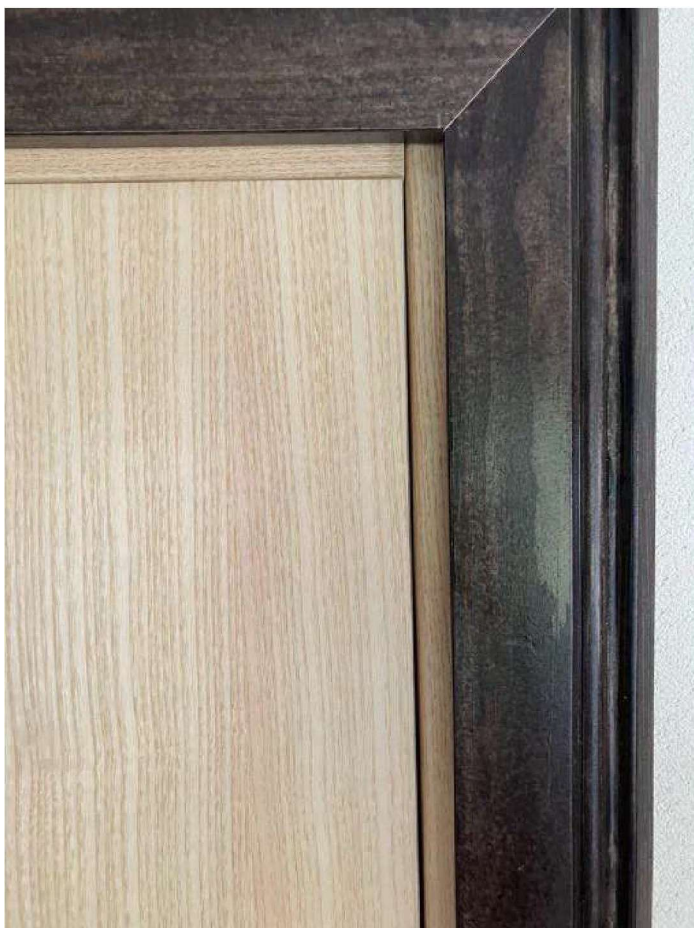
Pilt 2 Uks kaib vastu lengi

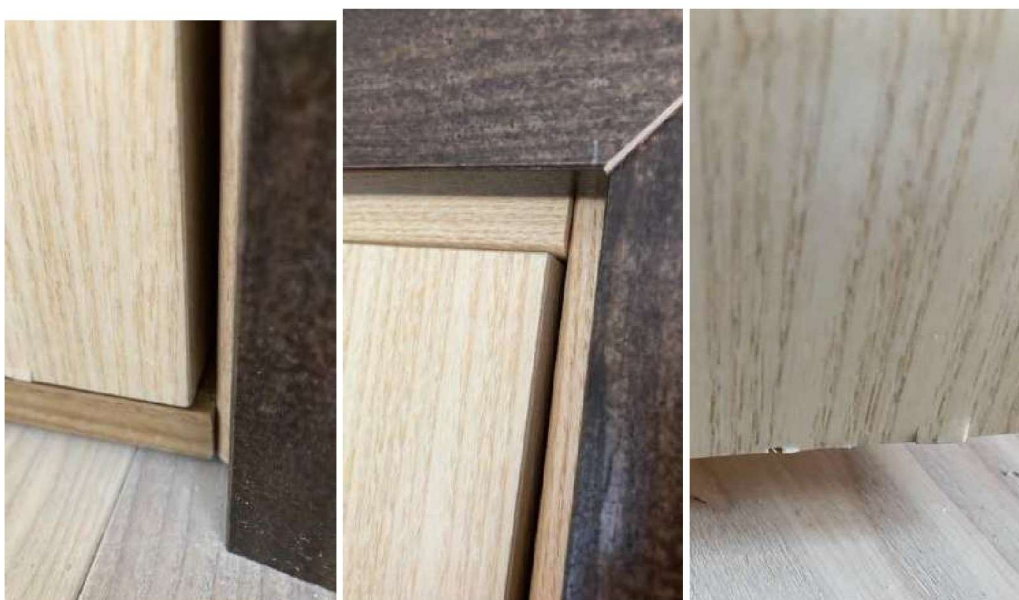
Pilt: Detail ülevalt ja alt. PS uksele on saarespoon toode kaigus tulnud alt lahti, vajab liimimist
