ÄRINA TUULEVESKI.

Muinsuskaitse eritingimused ja  
konserveerimise põhiprojekt

Lääne-Viru mk, Väike-Maarja vald, Koonu küla

Mälestis nr 16078

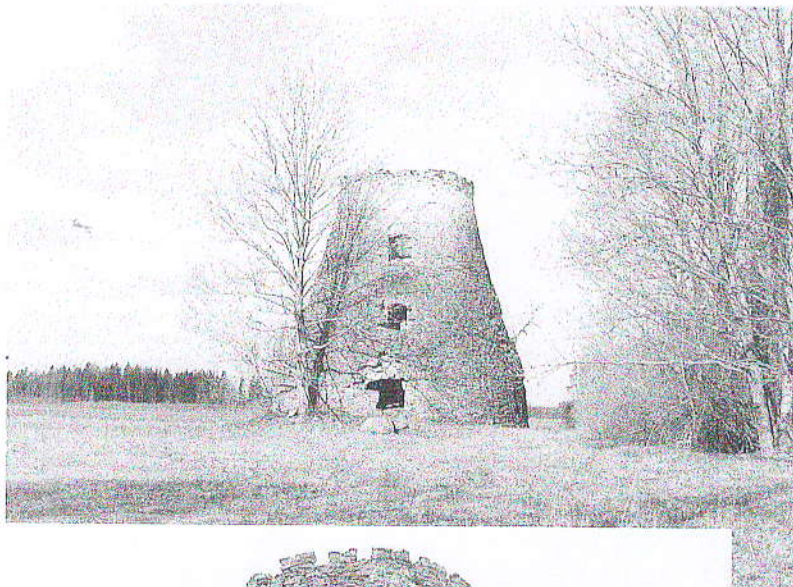
1.2.1. Veskikere (fotod 1 ja 2).

1. Ärina tuulik  
aprillis 2007.

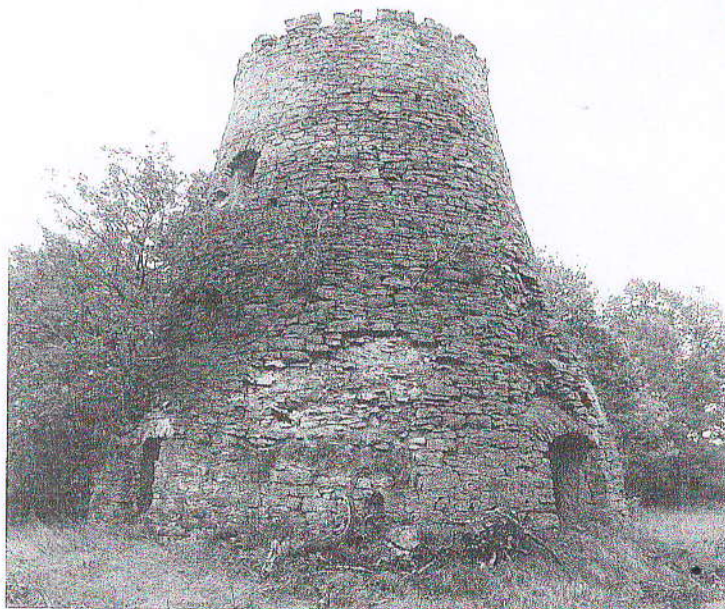
Veskikoda – aknaavade piirkond, lõunaukse silluse pealne tsoon, ulatuslik väliskihi varing edelas.

2. Tuulik septembris  
2007. Suve jooksul on  
eemaldatud puid-  
põõsaid. Esiplaanil  
edelakülje varing.

- Edelaküljel puhastatakse välja varingurusu, varisenud kivi sorteeritakse taaskasutamiseks.
- Varisenud müüritiselõigud (sh avade ümbrus; vt joonised 13, 14) taastatakse, järgides ajaloolise materjali formaati, pinnatöötlust, müüritööde käekirja. Müürikrooni destruktiivne laotis demonteeritakse, müürikroon taastatakse.

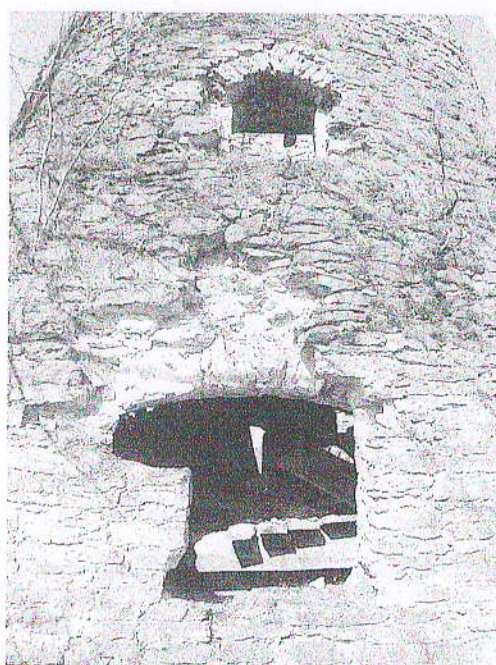
Kivi- ja kotilagi – avade ümbrus.

3. Ülejäänud varingutsoonid on avade  
ümbruses.

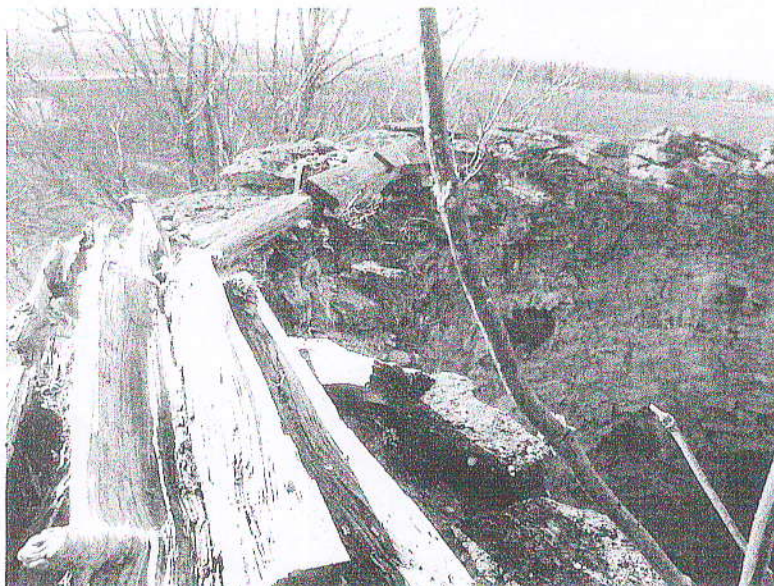
Müürikroon – pealispind.

4. Müürikrooni  
seisukord.

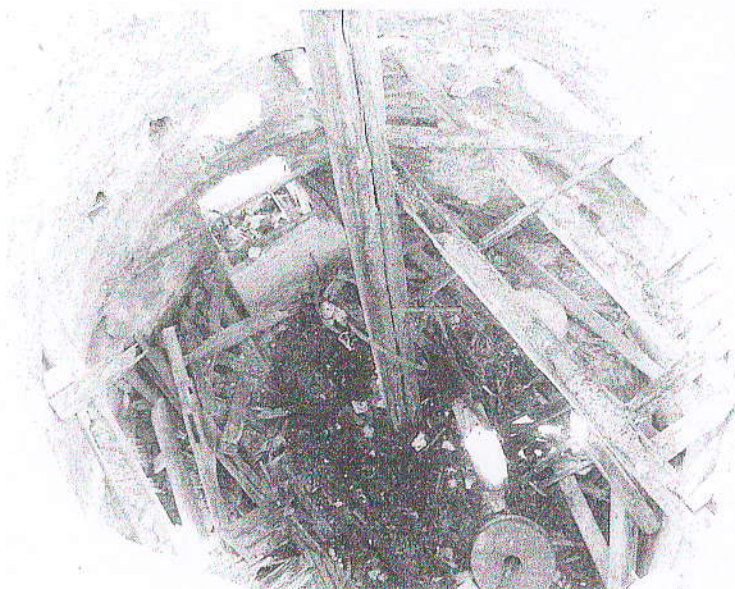
1.2.4. Püstvõll (fotod 5, 7, 8).

5. Sisevaade.  
Püstvõll tähistatud  
noolega.

Sisseseade ja konstruktsioonidetailide jäänused inventariseeritakse ja paigutatakse ajutisse hoiuruumi. Püstvõll säilitatakse tuulikus.

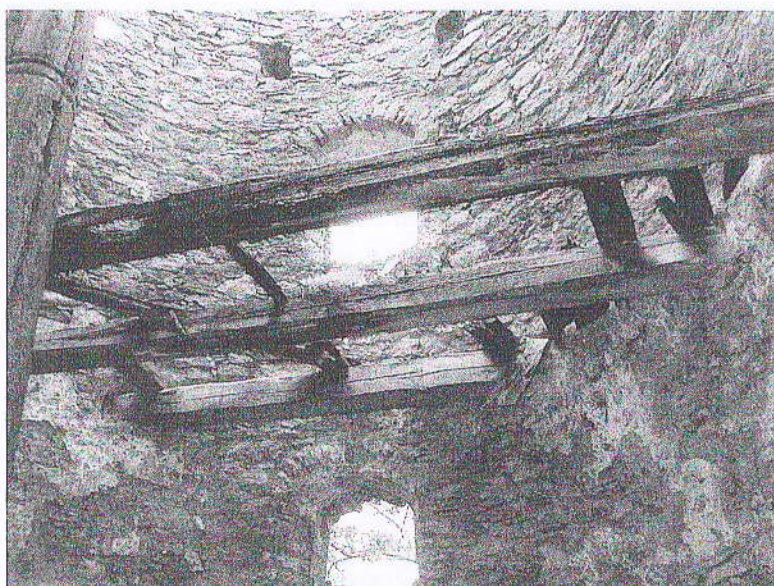
Üks kotilae tala oluliste kahjustustega. Veskikoja põrandal varingurusus hulgaliselt detailide jäänuseid, kõik olulise seenkahjustusega (talad, trepifragment, ukсед koos rautistega jm).

1.2.2. Vahelaetalad, 3 tk (fotod 5 ja 6).

6. Näha olevatest  
taladest kaks  
äärmist säilitatakse.

- 1.3.6. Oluliste kahjustusteta kotilae talasid mitte demonteerida, talad säilitada algsel asukohal.
- 1.3.7. Veski lubatud katustada, kasutada Hollandi tüüpi tuuleveskite konserveerivate katuste tüüpprojekti (vt joonised 1-11).

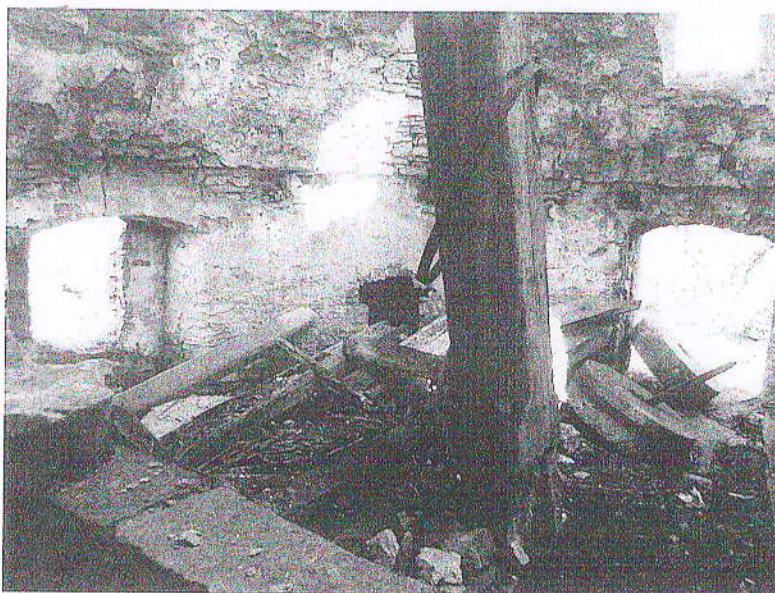
1.2.6. Veskikivid, 4 tk (fotod 5, 7, 8, 11).

7. Sisevaade.  
Paremal kaks  
veskikivi.

- 1.3.8. Varingurusu inventeerida, leitavad detailid säilitada, konserveerida ja eksponeerida veskis.

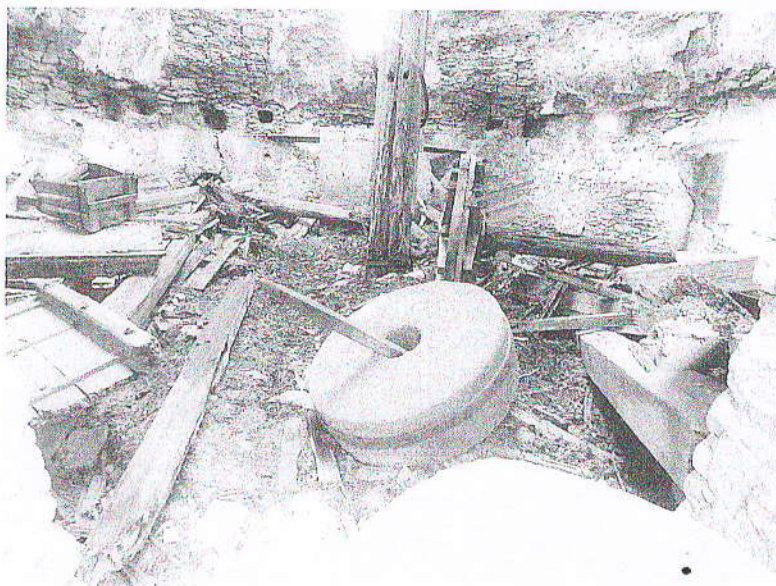
1.2.5. Kotivinn (foto 8).

8. Veskikivisid on  
kokku neli. Kotivinn  
on tähistatud  
noolega.

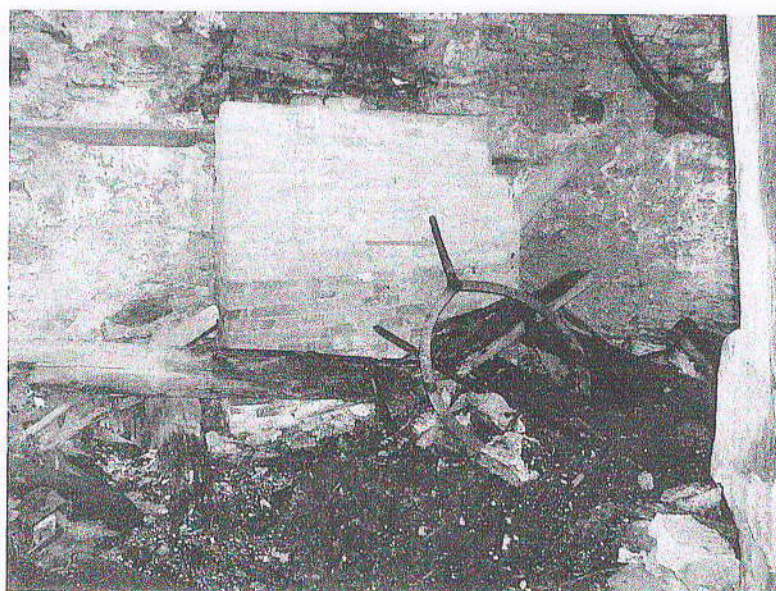
1.2.7. Kivitangid (foto 9).

9. Esiplaanil kivitan-  
gid (noolega). Tellis-  
test ehitis säilitatak-  
se.

- 1.3.4. Sisekrohv säilitada. Lahtiste servadega fragmentidele teha servakinnitused.
- 1.3.5. Savitellistest juurdeehitus säilitada (on küll hilisem lisand, kuid kuna funktsioon ja vanus on teadmata, siis säilitada).

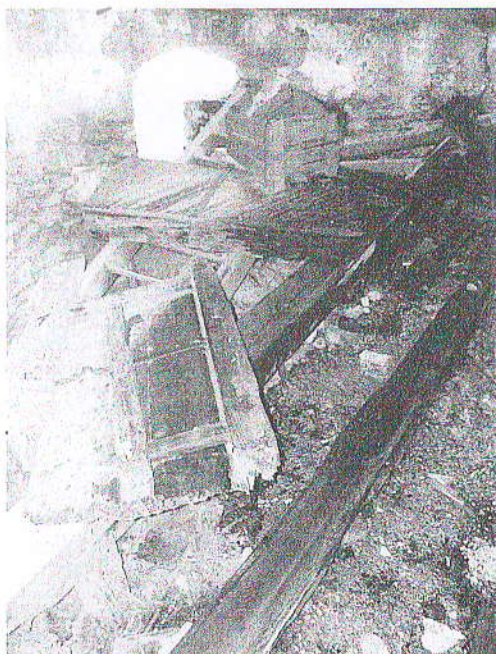
1.2.3. Uksed, 2 tk, puittrepp (foto 10).

10. Veskiuksed on kahjustustega. Uste all puidust veskitrepp.

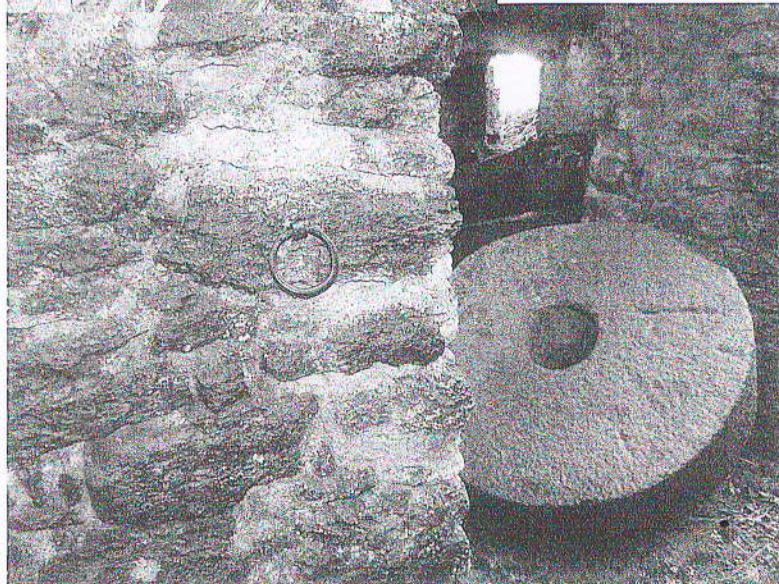
1.2.8. Raudrõngas hobuse sidumiseks (foto 11).

11. Esiplaanil raudrõngas hobuse sidumiseks.

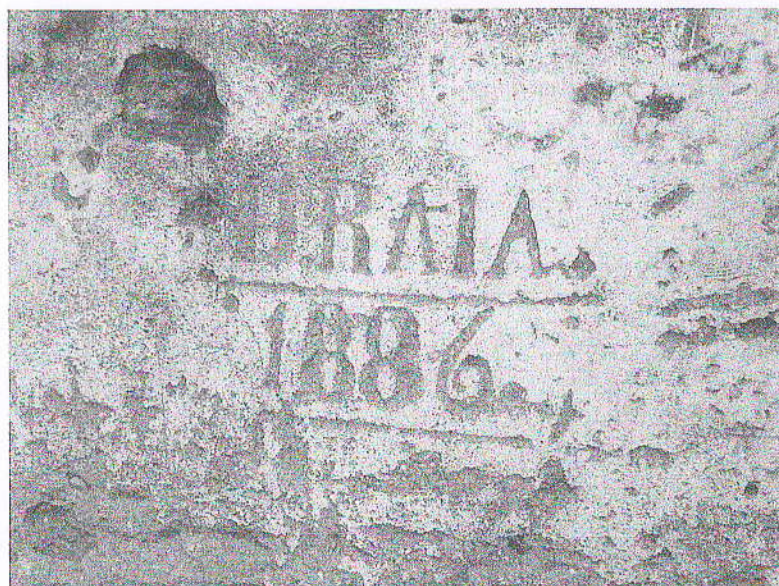
12. Tekst põhjaseinal.
