## EHITISE AUDITI ARUANNE

Korterelamu rõdupaneelide ja kinnituselementide seisukorra hinnang

Hoone aadress: Tartu, Tartu maakond

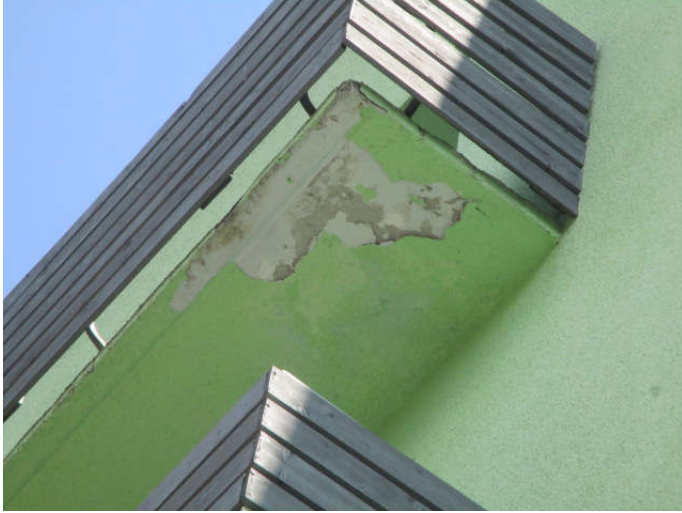
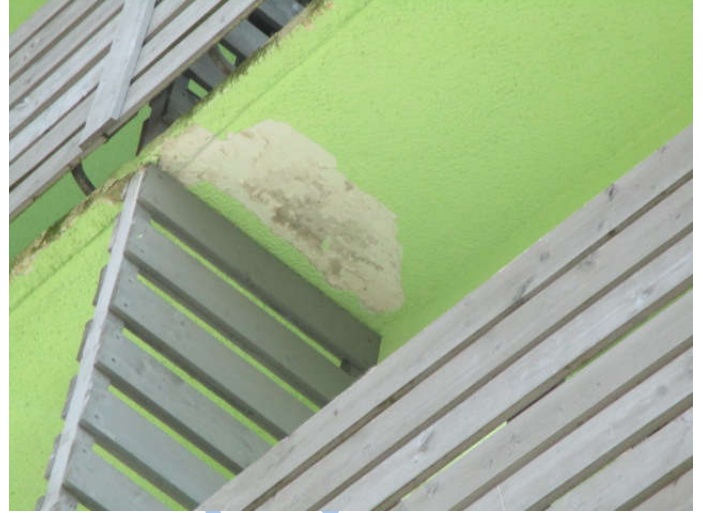
**Fotod nr. 1-2.** Vahelagede dekoratiivkrohv ja värvikiht lagunevad.

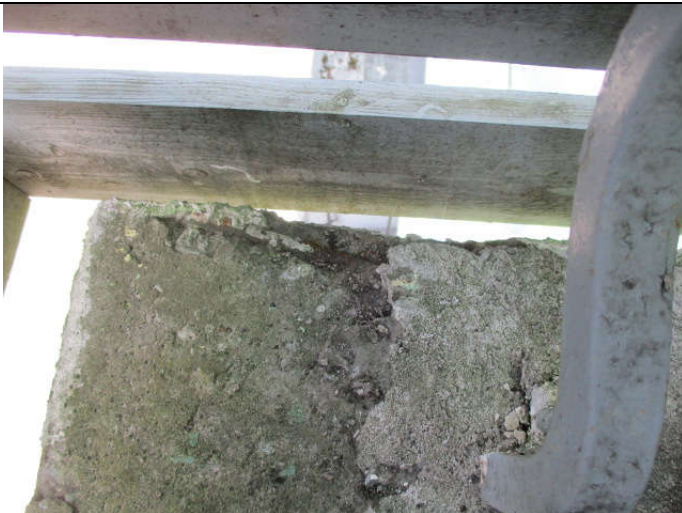
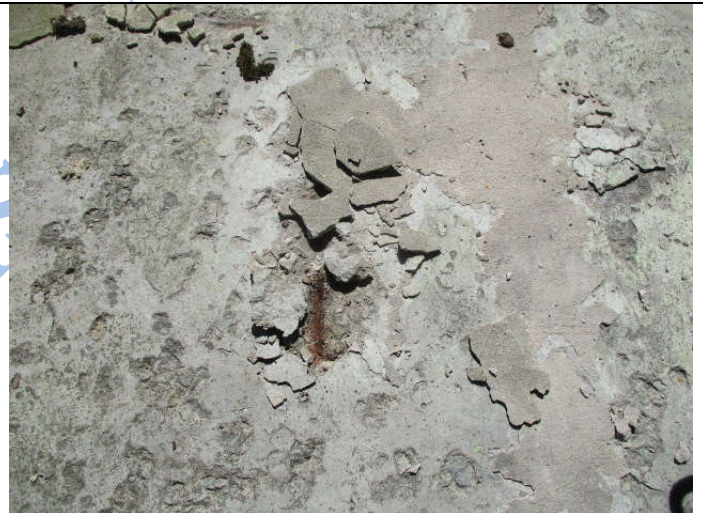
**Fotod nr. 3-4.** Põrandatel esineb betooni kahjustusi, avatud armatuuri.

5.3.2. Murenenud ja kahjustatud betoon eemaldatakse (mehaaniliselt). Kahjustunud betoon ja sarrus puhastatakse roostest. Puhastusaste on Sa 2½.

5.3.3. Kui armatuuri ristlõike pindala kahanemine korrosiooni tõttu on suurem kui 25%, siis antud element tuleb kas asendada või kõrvale paigaldada veel üks sarnane. A-III (ГОСТ 5781) armatuuri asemel võiks kasutada 400B (EN 10080) vardaid. Tagada nõuetekohane ankurduspikkus, ehk 40\* (armatuuri läbimõõt).

5.3.4. Ettevalmistatud pinnad tuleb tolmust puhtaks teha ning katta need sügava imbumisega krundiga. Õhule avatud betooniarmatuur tuleb kruntida korrosioonivastase lahusega ja katta saneerimisseguga. Peale ülaltoodud tööde teostamist võib aluspinna värvida. Värv saab toonida vastavalt fassaadi passile. Värv tuleb pinnale kanda kaks kihti.

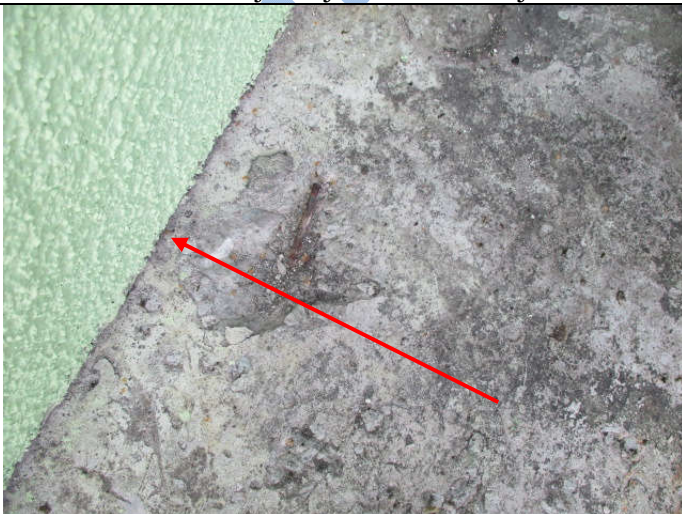
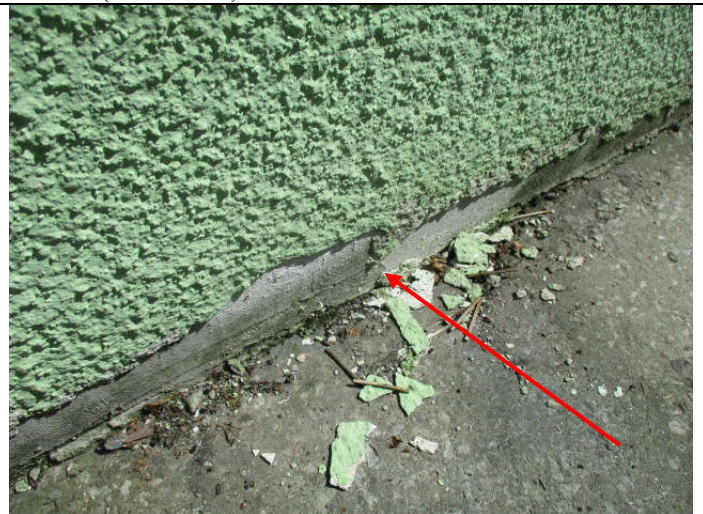
**Fotod nr. 5-6.** Paneeli ja fassaadi soojustuse liitekohad on hermetiseerimata, võimaldades veel tungida konstruktsioonidesse ja soojustusse. See on juhtunud korteris nr. 40 (vt. foto 13).

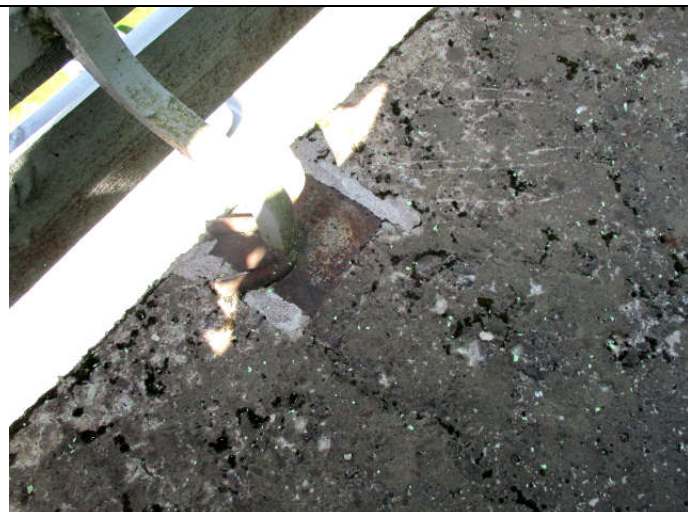
7

**Fotod nr. 7.** Metallil esineb roostet.

5.2. Metallist välispiirde kinnituselemendid puhastada mehaaniliselt. Puhastusaste on Sa 2½. Kui teraselemendi ristlõike pindala kahanemine korrosiooni tõttu on suurem kui 30%, siis antud element tuleb kas asendada või kõrvale paigaldada veel üks sarnane. Kruntida korrosioonivastase lahusega, seejärel värvida, värvikate ja paksus vastavalt C3 keskkonna saasteklassile standardi EVS-EN ISO 12944-2 järgi.

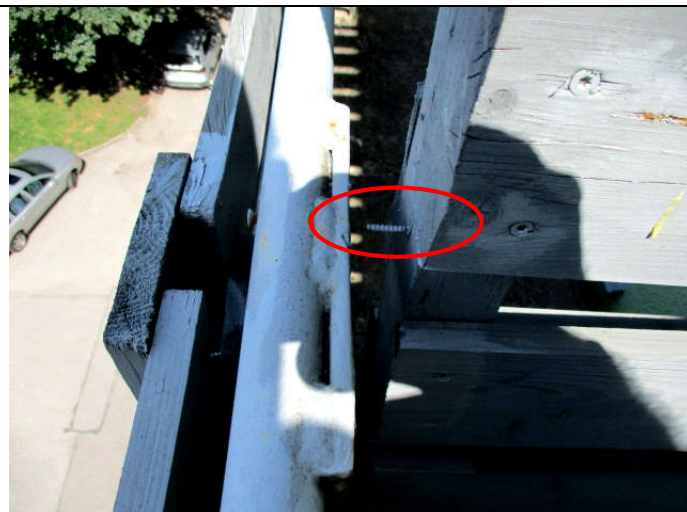
8

**Fotod nr. 8.** Vaheseina kinnitus on murdunud.

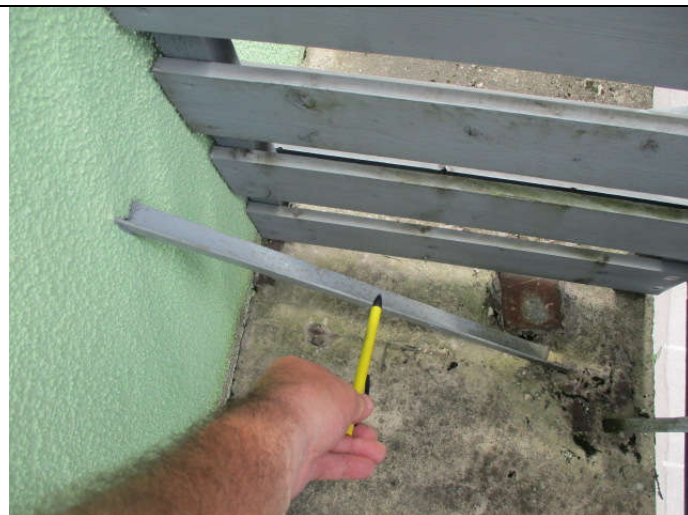
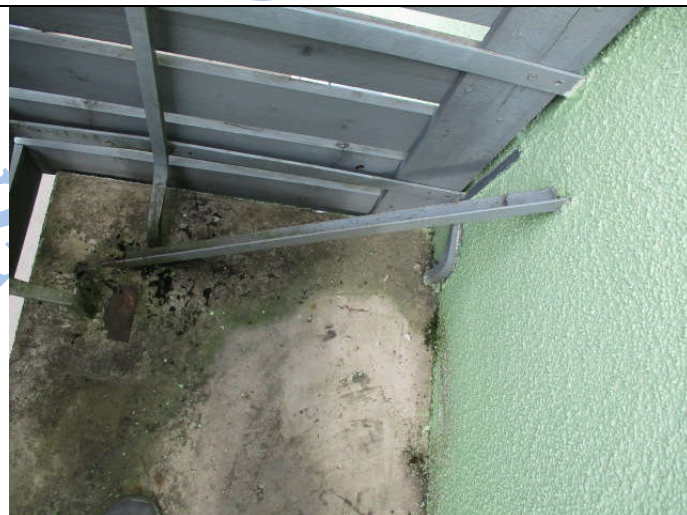
**Fotod nr. 9-8.** Rõdupaneeli tugevdamiseks (ja võimaliku varingu vältimiseks) on sellele remondi käigus paigaldatud vinkelrauast lisatoed e tõmmitsad.

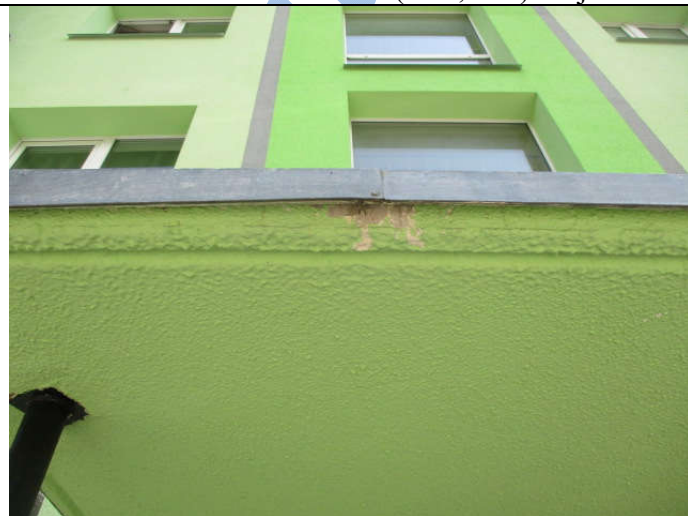
11

**Foto nr. 11.** Trepikoja varikatuse veerenn on deformeerunud. Eeldatavasti mehaaniline (lumi, vesi) kahjustus.

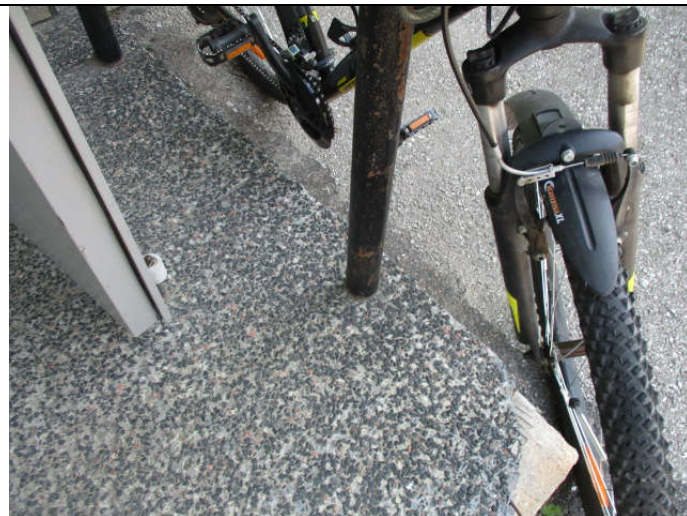
12

**Foto nr. 12.** Trepimademel pesubetonist tükk väljas.

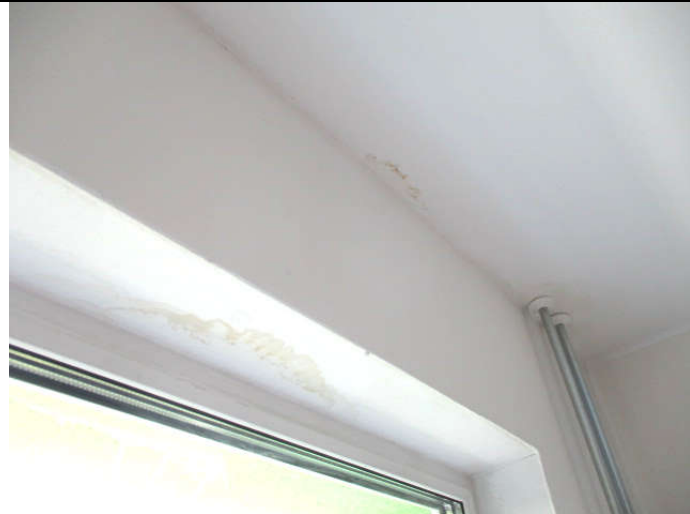
13

Viimane on juhtunud korteris nr. 40 (vt. foto nr.13).

**Foto nr. 13.** Krt. 40 läbijooksud on tingitud lodža paneeli ja seina vahelise vuugi ebatihedusest.

| Korteri nr.<br>ja rõdu<br>variant | Kinnitus<br>nr. | Tehniliselt korras | | Tehniliselt halb | | Puuduv<br>kinnitus | Kinnitus<br>ei ole<br>nähtav | Hinne 1-5 | | Märkused |
|---|---|---|---|---|---|---|---|---|---|---|
| Krt. 40<br>Var. 3 | 1-6 | x | x | | | | | 4 | 3 | Korterisse on toimunud läbijooks ülemise korteri nr. 43 lodža vuukide ebatiheduste kaudu. |

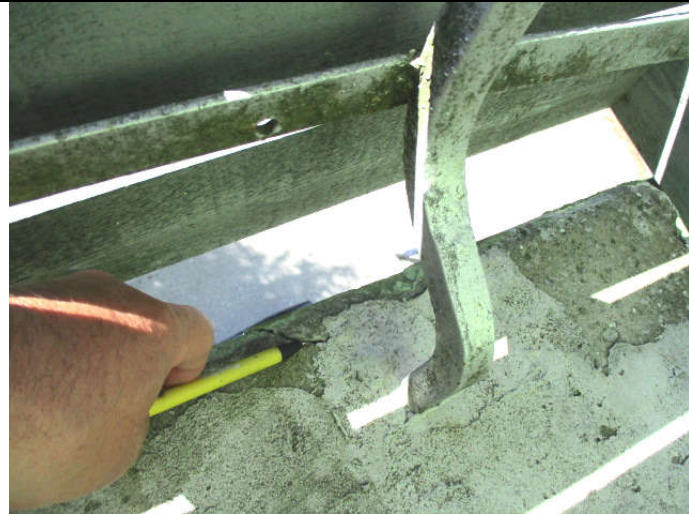
14

**Foto nr. 14.** Paneelil väiksemad praod kinnitus- ehk tarilapi juures.

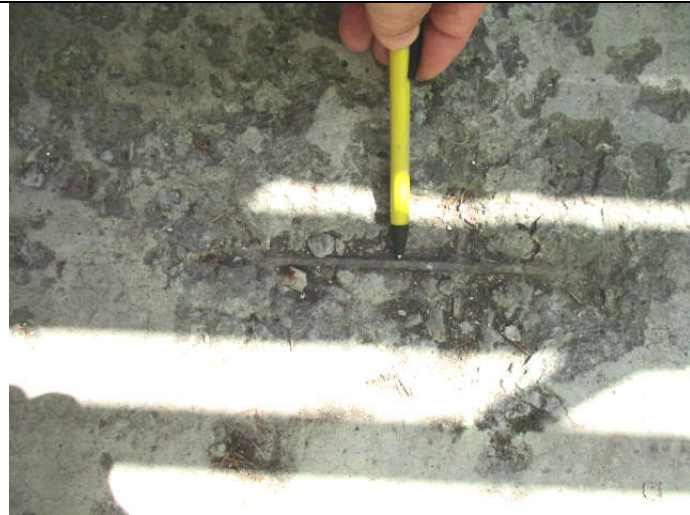
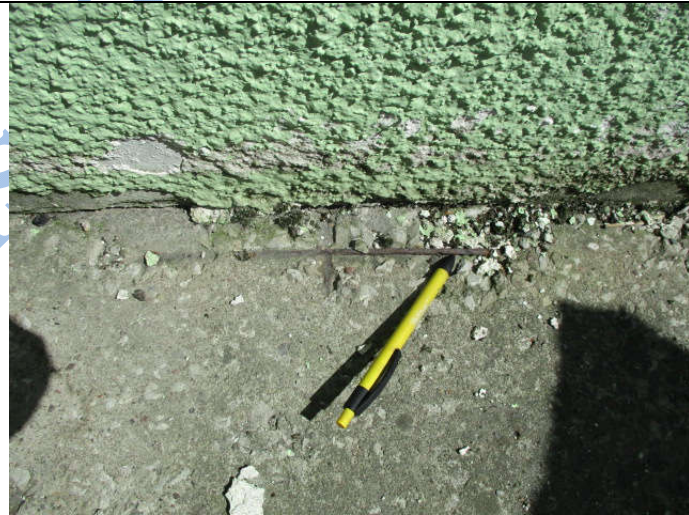
**Fotod nr. 15-16.** Näited avatud betooniarmatuurist. Ajaga see korrodeerub ning hakkab nõrgestama betooni ja selle kandevõimet.
