# Ehitise audit

Raplamaal Kohila vallas Mälivere külas

asuva üksikelamu (Ehr. kood  
ehituskonstruktsioonide  
kohta

Mäliveres  
06. aprill 2023

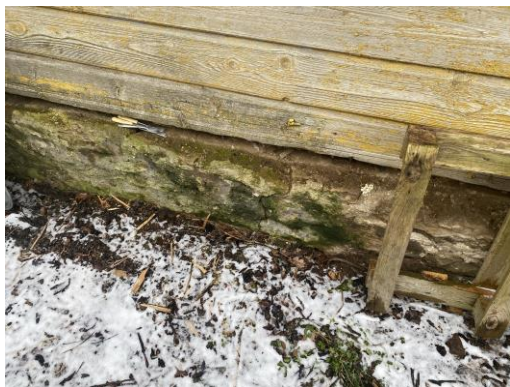
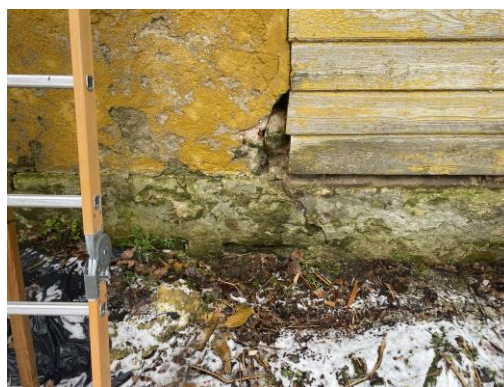
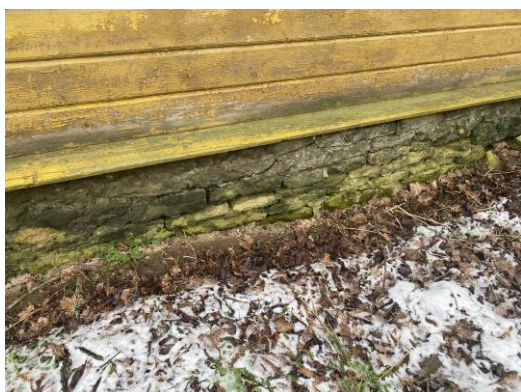
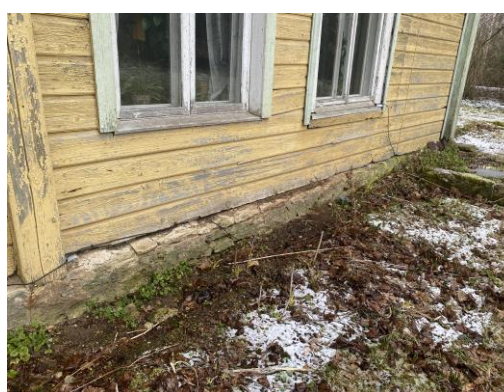
Müüritis on seotud madalakvaliteedilise lubimördiga, mis on pikaajalisest ilmastikumõjust ka kahjustatud, mille tulemusena on osa vuuke tühjaks jäänud. Vundamendid on suhteliselt hästi säilinud maja ida-, põhja- ja läänepoolsetel külgedel. Neil külgedel ei täheldatud märkimisväärsi vertikaal ega horisontaalsiirdeid algsest asukohast. Hoone idapoolses otsas on vundamendis mõned praod, kuid pragude suurus ei viita ebaühtlastele vajumitele vaid pigem lokaalsetele kahjustustele.

Vundamendid tuleb kõikjal avada ning tühjad vuugid tuleb täita sobiva tsementseguga enne hüdroisolatsiooni ja soojustuse paigaldust!

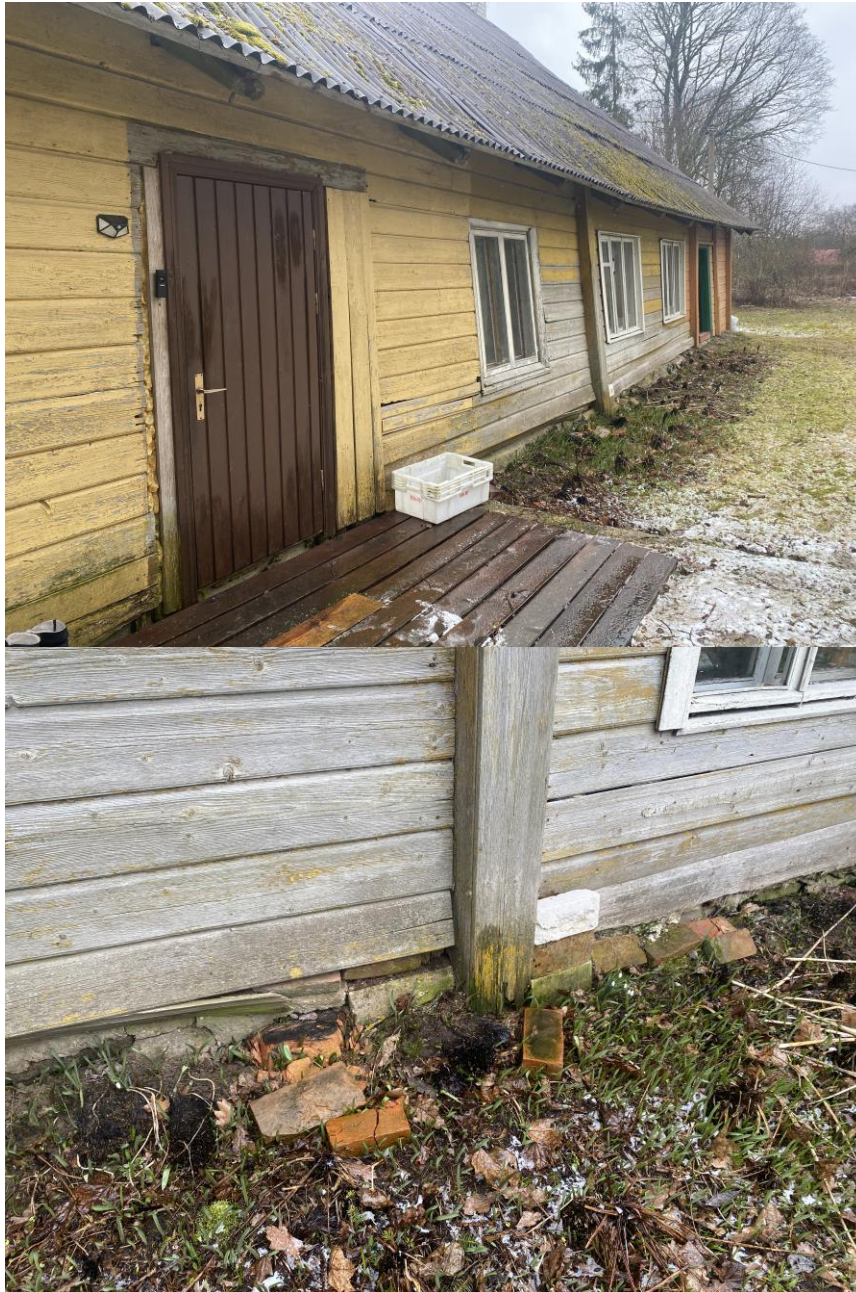
Hoone lõunaküljes on toimunud vundamendi deformatsioon väljapoole, mille tõenäoliseks põhjustajaks on hoone lõunakülje palkseina alaosa siire väljapoole, mis on kaasa tõmmanud ka vundamendi.

Hoone lõunaküljel olev deformeerunud (oma algsest asukohast väljapoole vajunud) vundamendilõik tuleb demonteerida ja uuesti ehitada tema algses asukohas ja algsete ristlõikemõõtudega kas armeeritud paekivi müüritisena või (eriti maaaluses osas) ka monoliitbetoonist valuna.

Vundamendi lõigu taastamise ajaks tuleb sellele toetuv seinakonstruktsioon eelnevalt ajutiselt toetada.

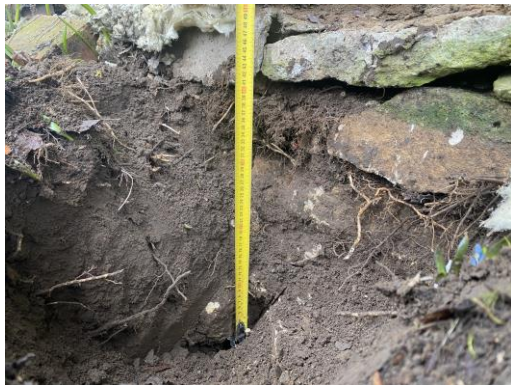
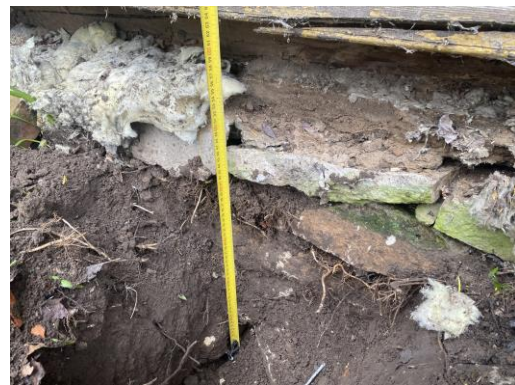
Kõnealuses piirkonnas teostati ka surf vundamendi sügavuse tuvastamiseks, mis andis vundamendi taldmiku sügavuseks maapinnast ca 400mm.

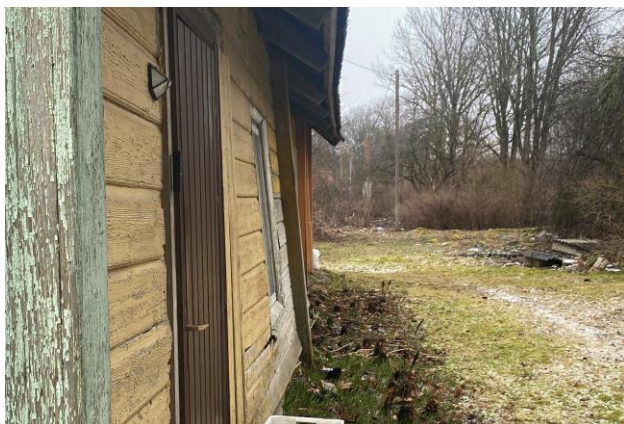
Kõnealuse sisemise põikseina läbi lõikamine välisseina sisepinnalt on katkestanud välisseina stabiliseeriva põiksideme, mille tulemusena on toimunud välisseina siire väljapoole, mis on omakorda kaasa toonud ka vundamendi horisontaalsiirde ning laekonstruktsiooni vajumise.

*Pildil on näha eemaldatud vaheseina kohas olev maksimaalne välisseina horisontaalsiire väljapoole seina allosas.*

Tehnoloogiliselt tuleks toimida alljärgnevalt välisseina palkosa väljavajunud piirkonna restaureerimisel:

- Eemaldada seinalt viimistluskatted (välis- ja sisevooderdus)
- Eemaldada mädanenud alumised palgid ja käesoleval ajal otstarbe kaotanud vaheseina tapid.

- Tungraudade ja piisavate tugede abil püüda nihutada väljavajunud palkseina osa tasapisi oma algasendisse tagasi.
- Kui seina algasend on tagasi, siis asendada alumised mädanenud palgid uutega ning toetada sein algsesse asukohta taastatud lintvundamendile ja ankurdada see vundamendi külge.
- Peale toetamist lahastada seina osa vertikaalprussidega väljast- ja vajadusel ka seestpoolt endise vaheseina asukohas.

**NB. Hoone seina tagasi tungimise käigus tõuseb tõenäoliselt ka hoone vahelagi selles piirkonnas ning koos sellega ka katuseräästas, mis toob kaasa katuse sarikate uue rihtimisvajaduse selles piirkonnas enne uue katusekatte paigaldust.**

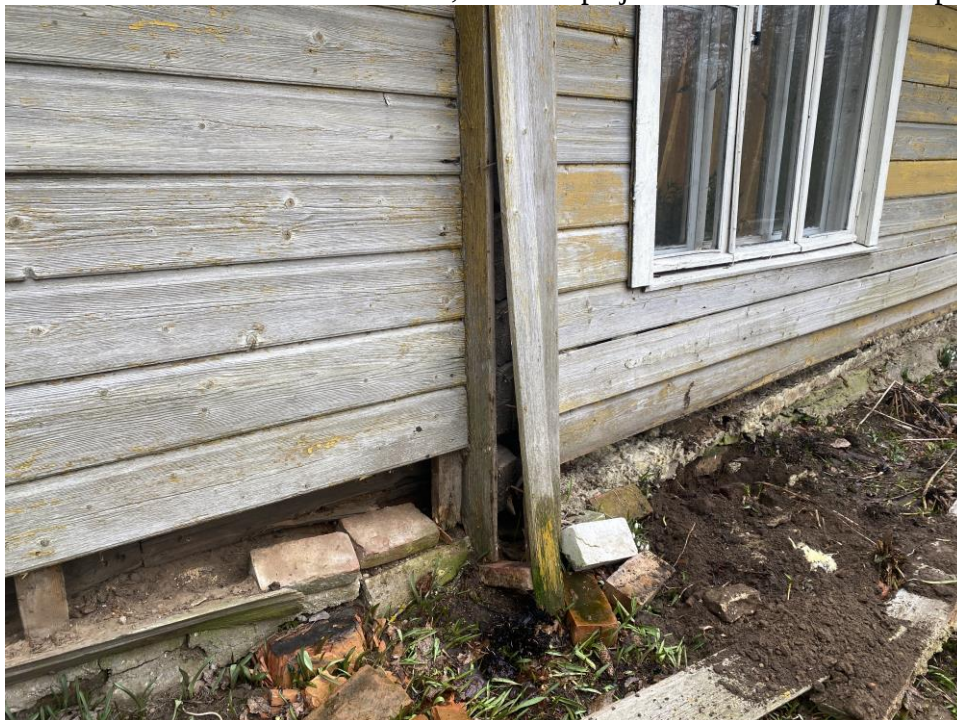
Endise vaheseina asukoha ja selle eemaldamise teooria kinnistamiseks eemaldati välisseinalt vertikaalsed kattelaudad, mille alt paljastusid vaheseina otsatapid.

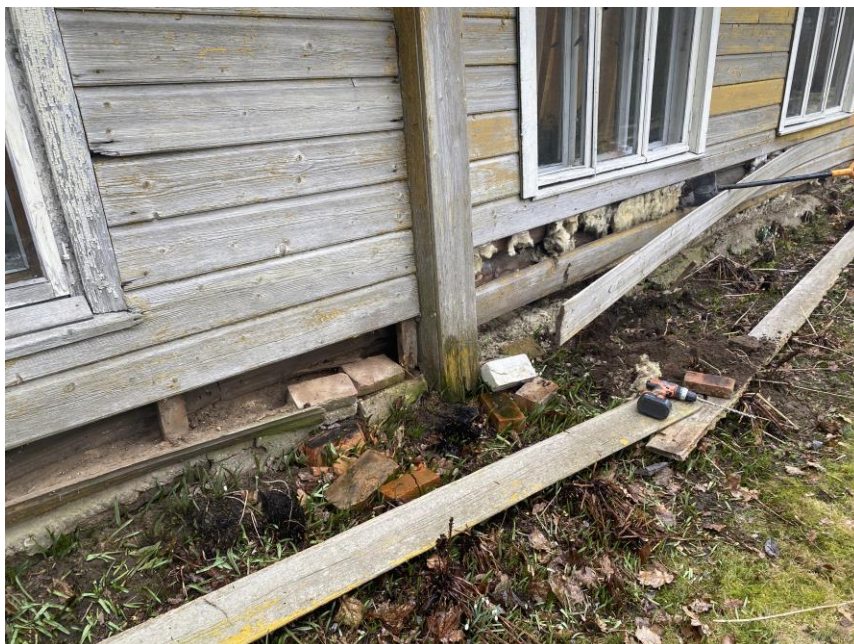
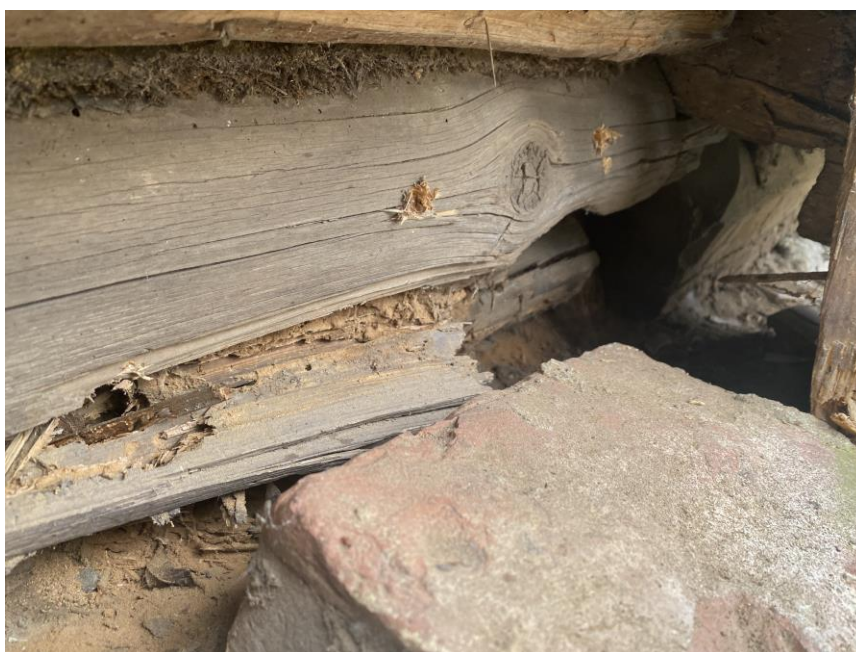
Deformeerunud piirkonnas eemaldati alumised välisvoodri lauad, et teha kindlaks alumiste seinapalkide seisukord. Teostatud sondaazi tulemusena tuvastati, et alumine palgirida hoone esiküljel (lõunaküljel) on pea tervenisti mädanenud ning vajab väljavahetamist uue puitmaterjaliga.

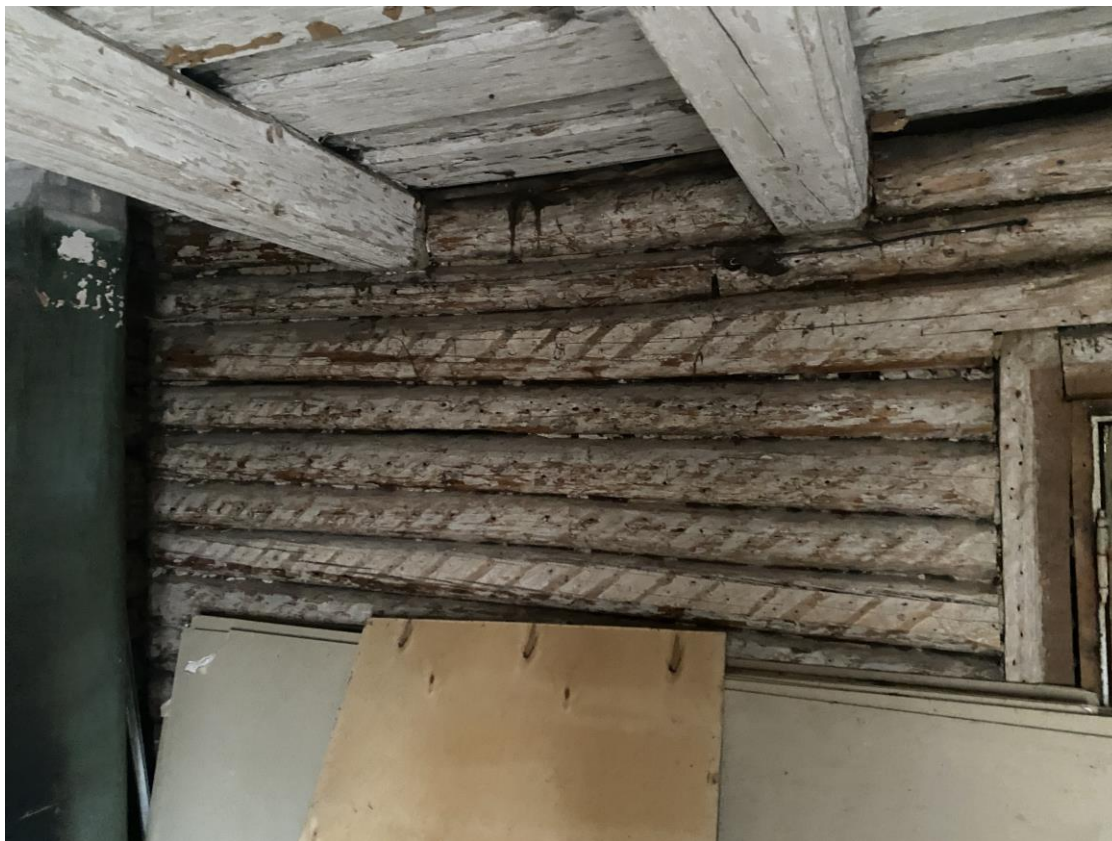
Hoone sisemised palkseinad on heas seisukorras ning silmnähtavate veekahjustusteta ning need tagavad oma algse kandevõime ka edaspidi.  
Seinu võib tulevikus katta meelepärase viimistluskihiga või eksponeerida palkseinana sõltuvalt omaniku maitsest ja eelarvest.

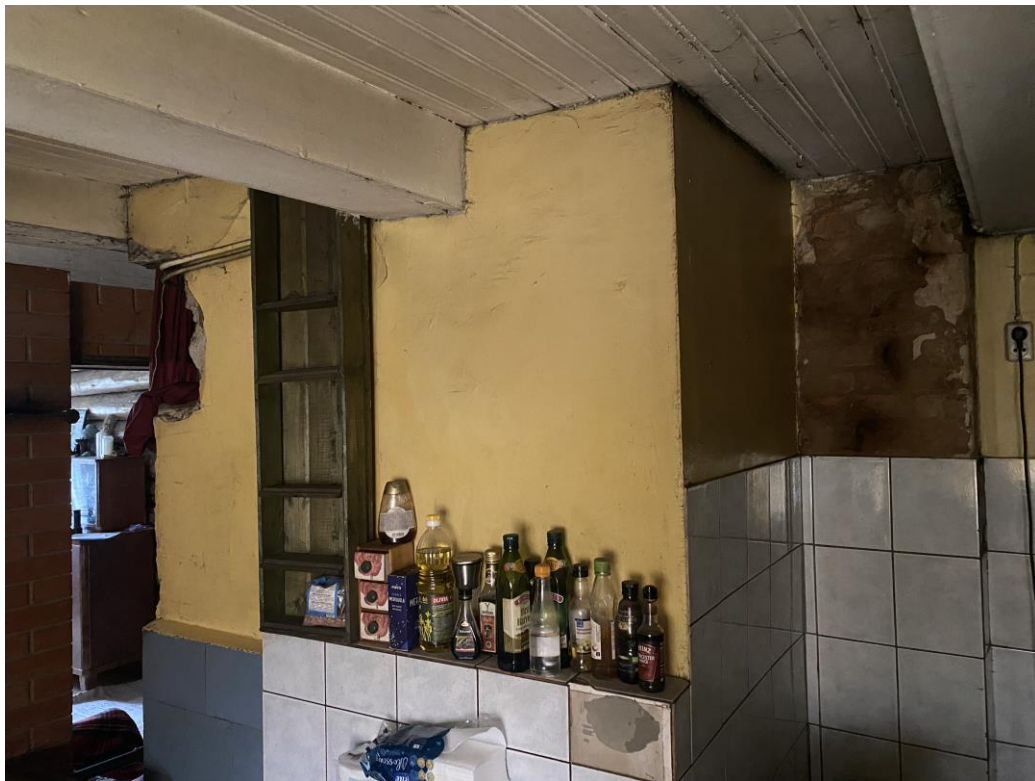
Eelmise saj. keskpaigas ehitatud köögi ja pesemisruumi vaheline tellissein ei ole samuti kandva iseloomuga ning selle võib lammutada alates korstnajalast, mis paistab alloleval pildil paremal pool.

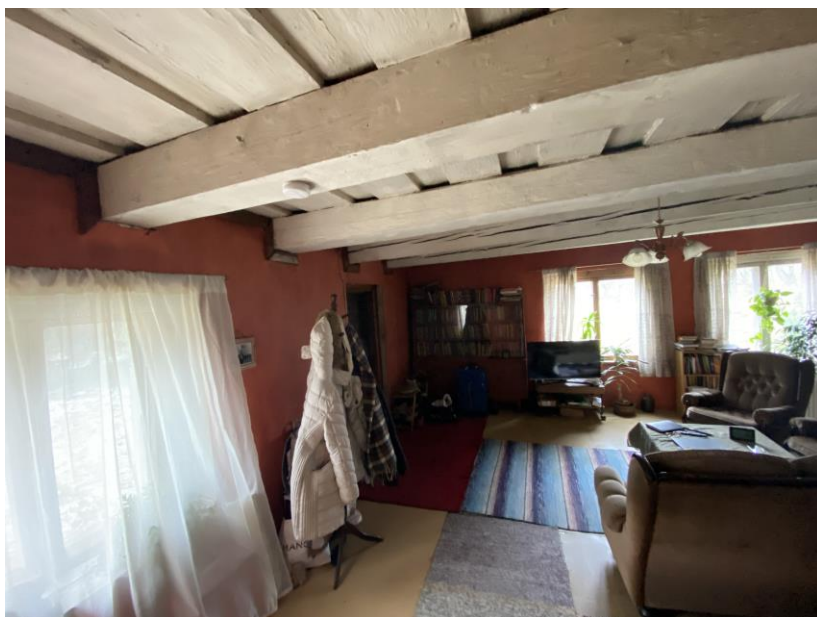
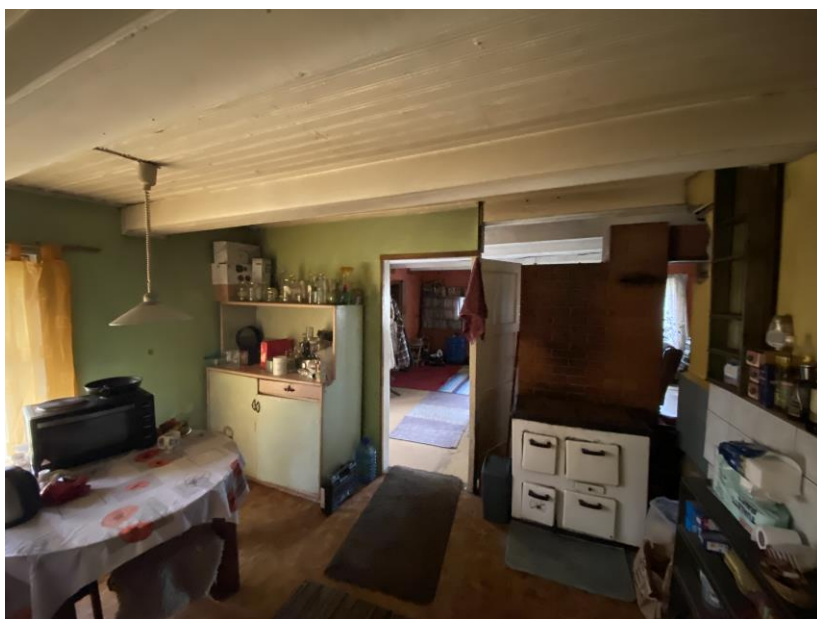
Hoone vahelagi on puittaladel ~220x230mm sammuga 1000...1100mm. Talad on heas seisukorras ja tugevdamist ei vaja. Elutoa osas on lagi lõunapoolse välisseina juures alla vajunud seoses välisseina vajumi ja siirdega, kuid see olukord on mõningal määral tagasi pööratav välisseina algasendisse nihutamisega.

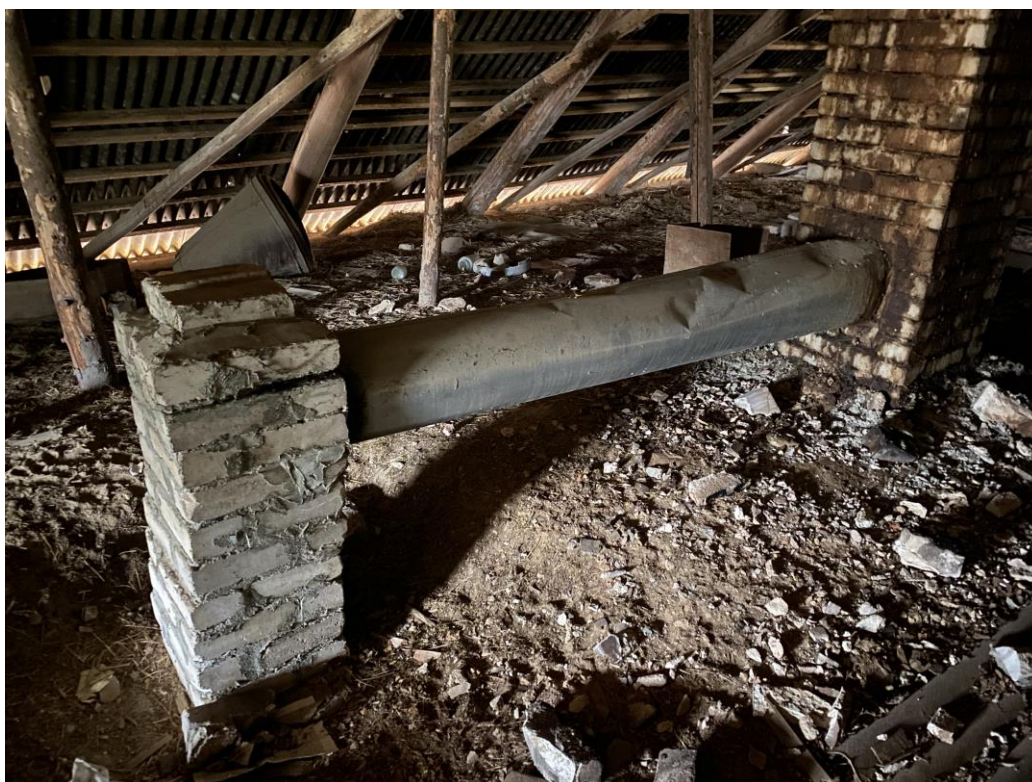
Vahelae soojustuseks on liiva ja jumal teab mille segu pööningul paksusega ca 300mm.

Olemasolev mineraalsest puistainest soojustus on mõistlik eemaldada enne seinakonstruktsioonide remonti ja stabiliseerimist koormuste vähendamiseks. Peale seinte renoveerimist on mõistlik pööning soojustada nt. puistevillaga min 400mm paksuselt.

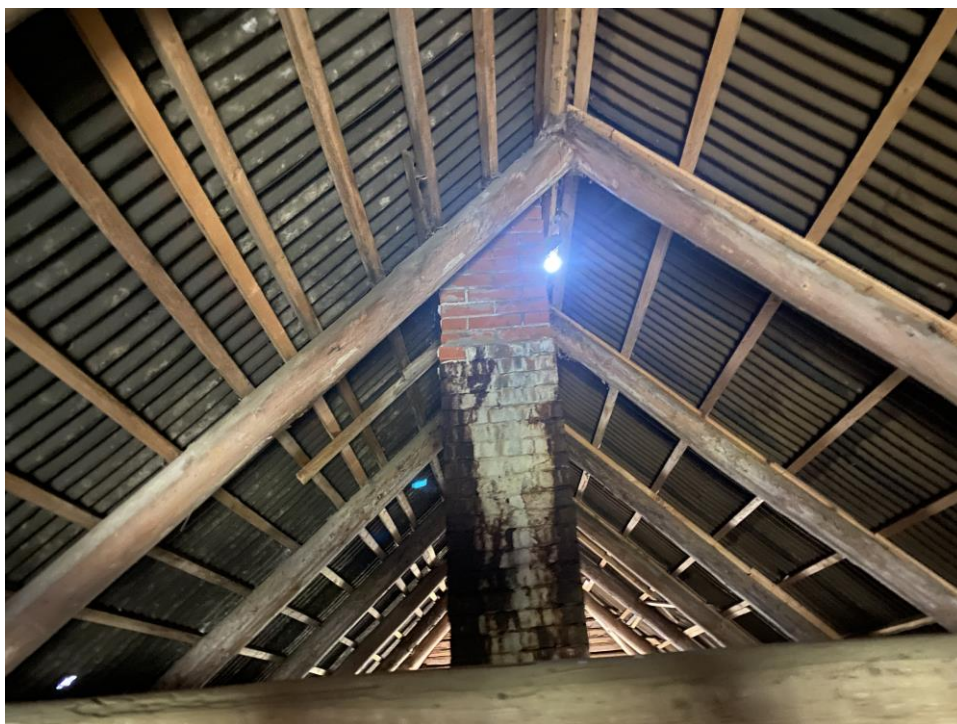
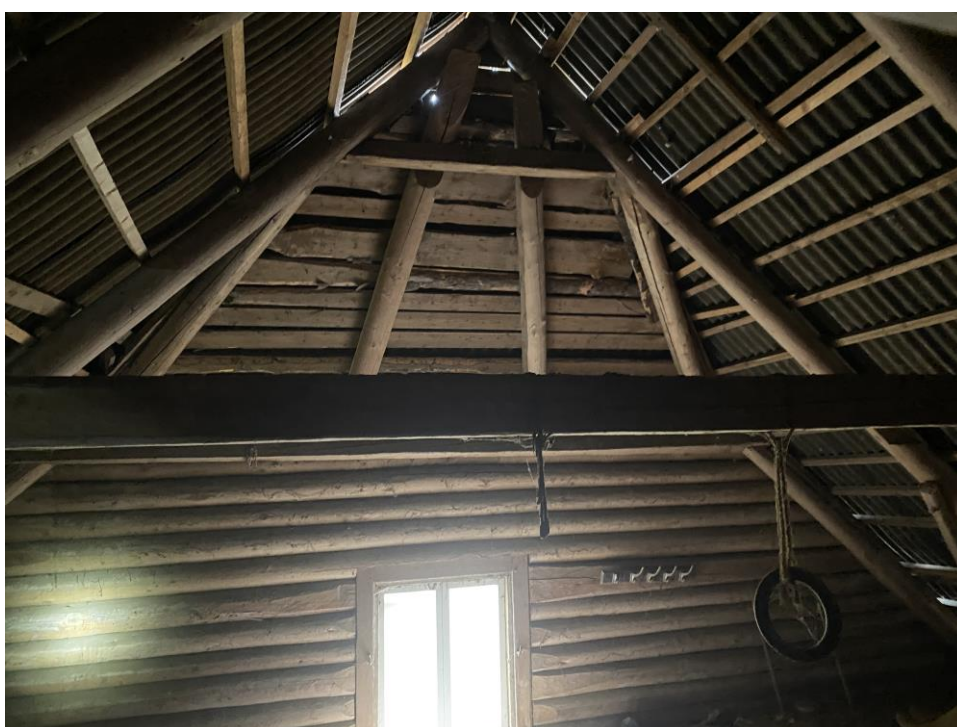
Sarikate seisukord on väga hea ning nende kandevõime on jätkuvalt tagatud ning nende väljavahetamiseks ja ka tugevdamiseks vajadus esialgu puudub. Katusekatteks on Onduline? lainepapirid plaadid, mis ebapiisava sammuga roovitus tõttu on suuresti amortiseerunud ning tuleb nee dtuleb eemaldada täies ulatuses.

*Ülal piltidel hästi säilinud katuse sarikad, pennid ja ka puidust otsasein.*

Enne uue katusekatte paigaldust tuleb sarikate ülapind taaskord sirgeks rihtida sarikate külge- või peal naelutatavate puitprussidega, misjärel tuleb paigaldada ka uus aluskate, distantssliist ja roovitus vastavalt valitava katusekatte paigaldusjuhiste.

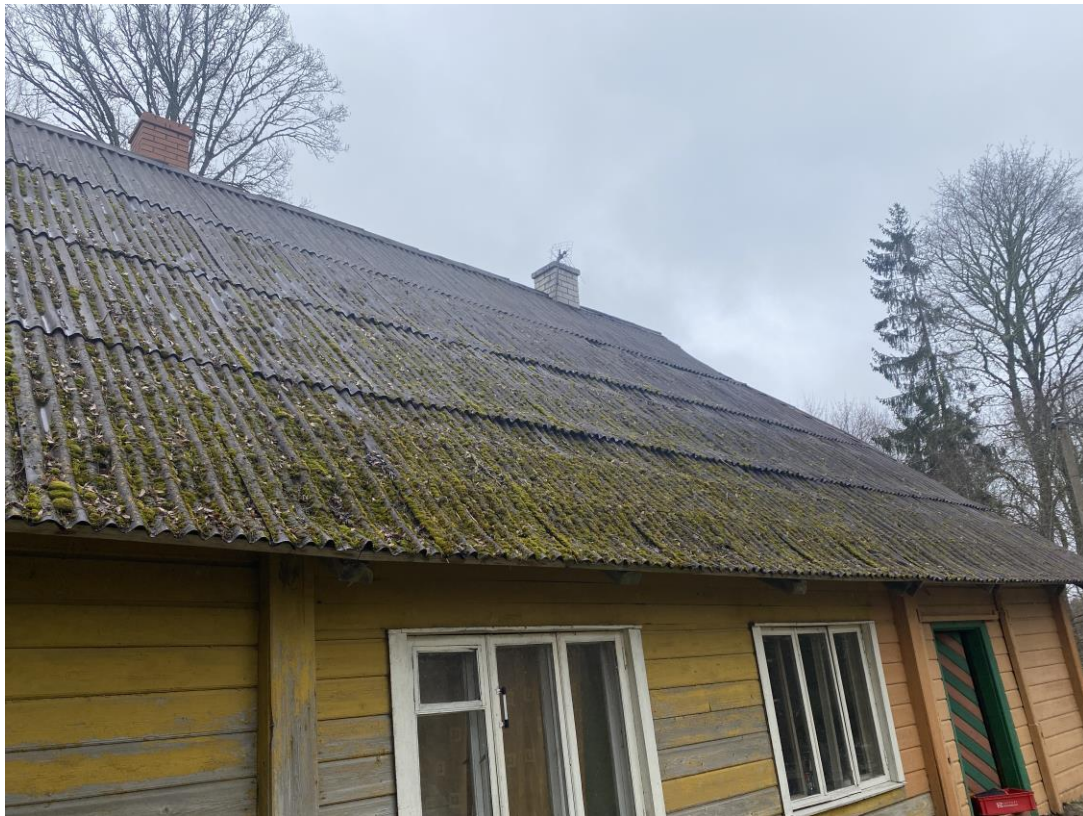
*Katusekatte laineplaadid on lohku vajunud hõreda roovituse tõttu.*

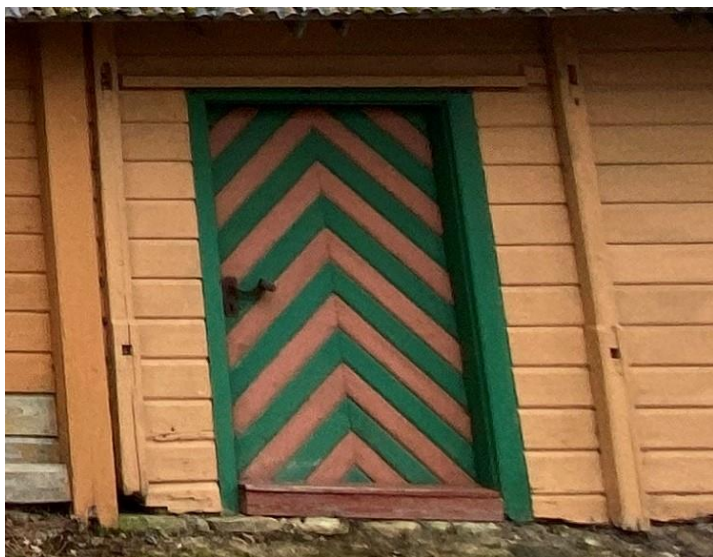
Hoone ajalooline välisüks on mõistlik säilitada kuid rekonstrueerida selliselt, et selle soojapidavus oleks lähemal kaasaja nõuetele. Selleks tuleks üks kõigepealt avasse korrektselt käima reguleerida. Seejärel tuleb ukselehe sisekülje perimeetrisse paigaldada nt liistudest raamistik/karkass paksusega 20mm maksimum. Karkassi vahe võib täita nt. PIR soojustusplaadiga. Siseukse võib seestpoolt viimistleda kas vineeriga või autentsuse saavutamise eesmärgil ka õhukese voodrilauaga.
