## Vigade määritlus EN 13508-2 järgi

Projekti tunnus :  
Alle 7,Tallinn 20.03.2023

## VAATLUSRAPORT

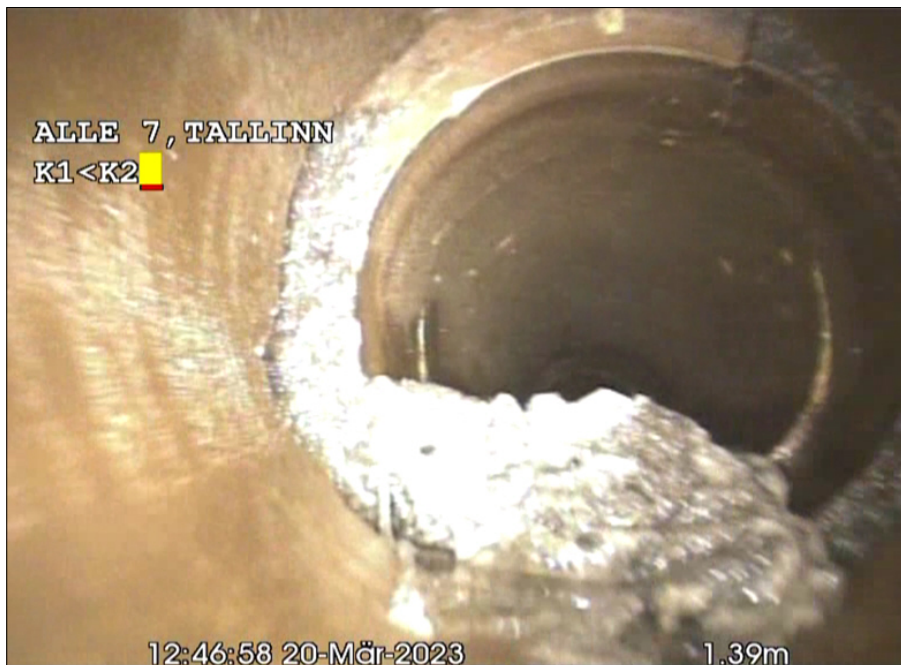
Pilt: K2\_K1\_20032023131357\_1\_2\_A.jpg  
1.39m, Nihe 12 - 12 , A Pikinihe

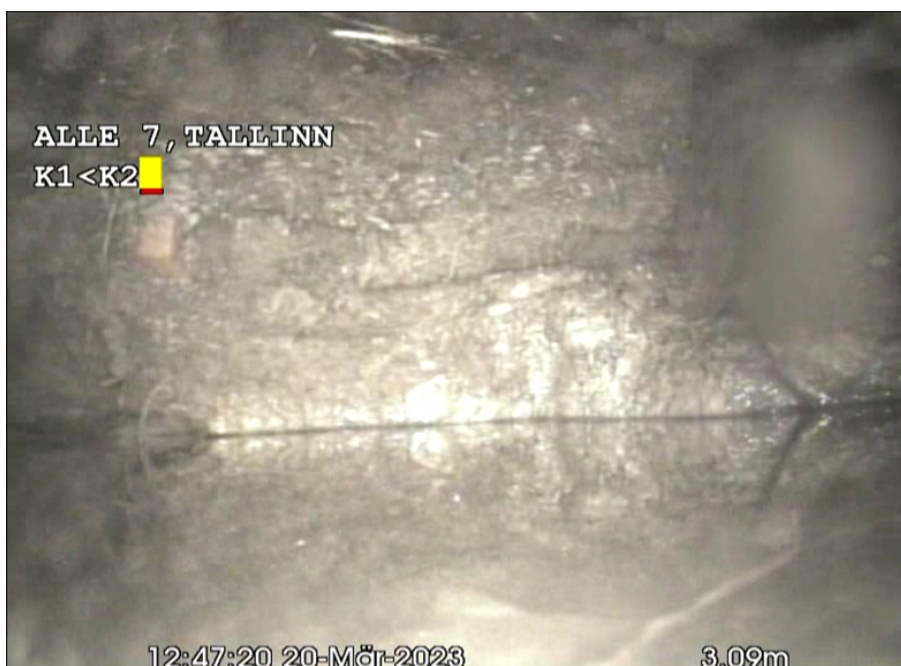
Pilt: K2\_K1\_20032023131510\_1\_3\_A.jpg  
3.09m, Uuring katkestatud
