# Fassaadi remont

## FASSAAD JA PUITDEKOOR

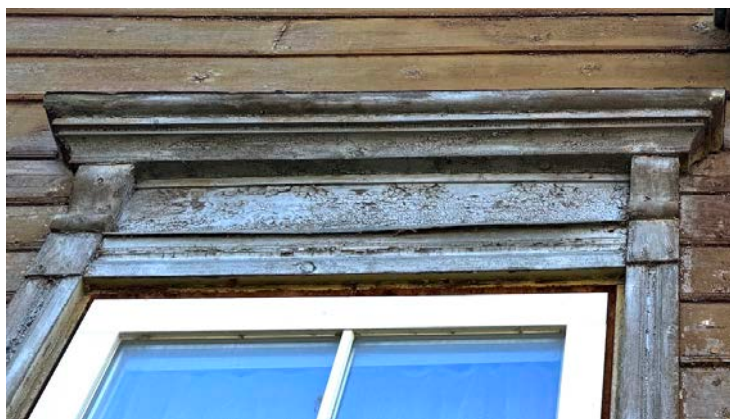
*Akna piirdeliistud ja puitkarniis hoone lõunaküljelt*

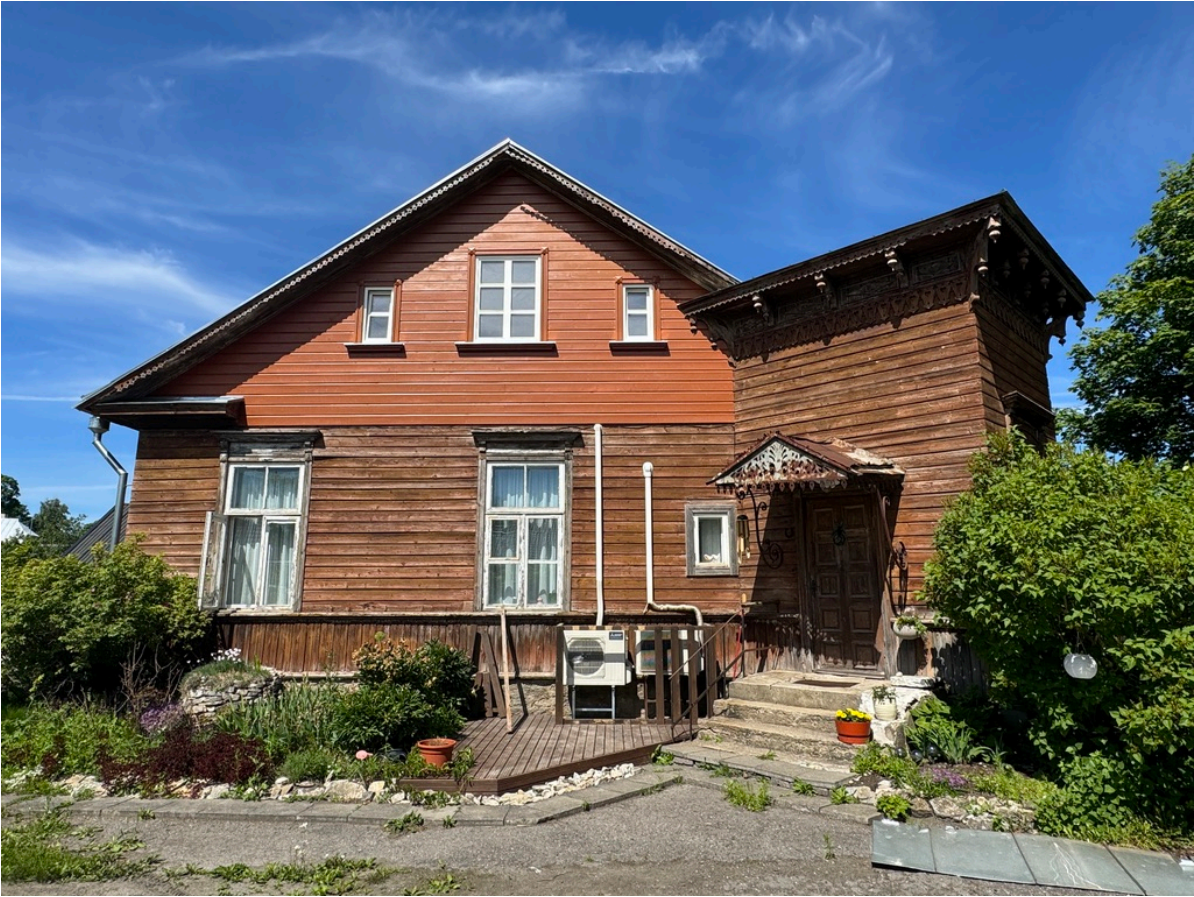
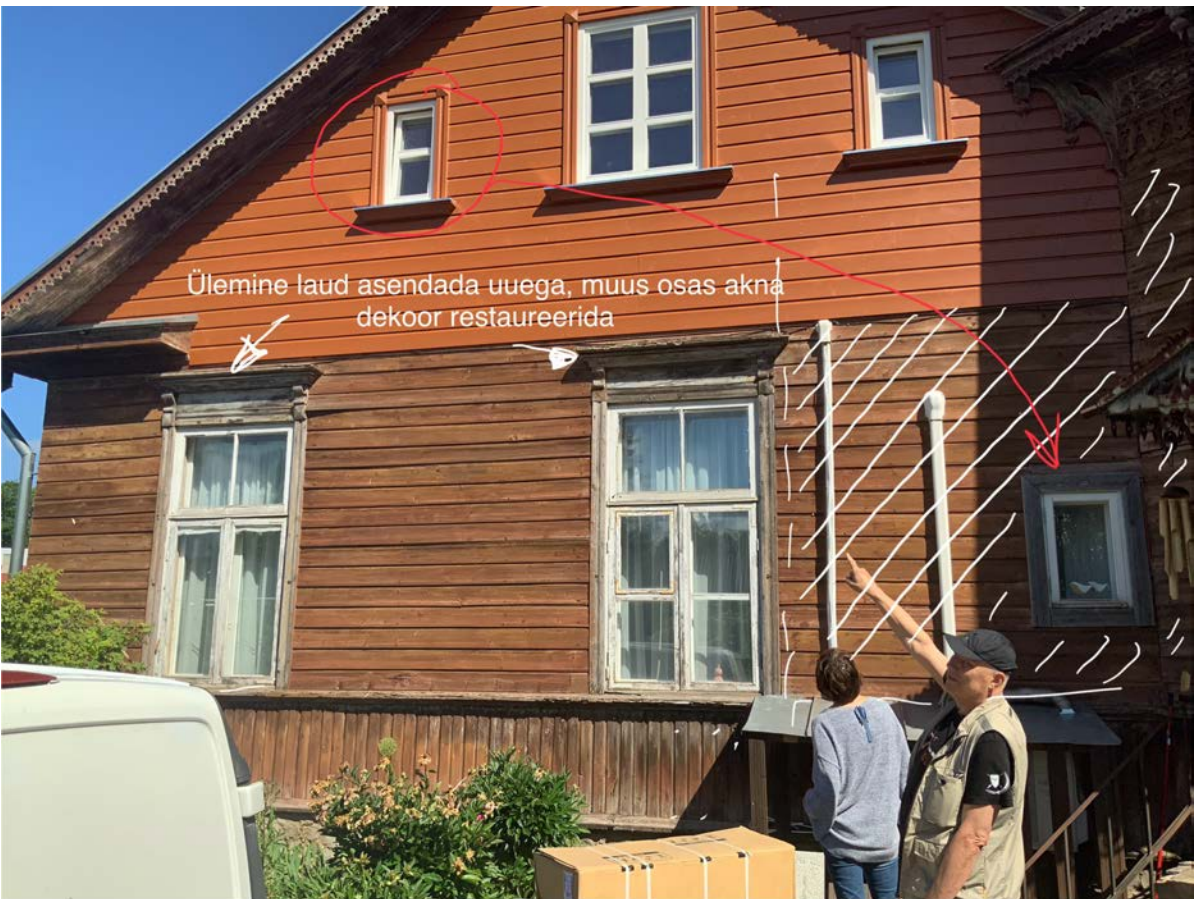
Lõunaküljel on ülemise korruse osas laudis vahetatud. Hoone lõunaseinas säilitada vanast laudisest viirutatud osast restaureerimiskõlbulik, muus osas asendada uuega. Diagonaalselt paikneva nurgatorni osas vajab laudis väljavahetamist uksest vasakule jäävas osas, mujal säilitada võimalikult palju vana ja restaureerida. Vahekarniis ja vertikaalne vahevöö asendada uuega. Alumise korruse väikesel aknal asendada akna piirdeliistud, veelaud ja veeplekk sellistega nagu ülemisel korrusel. Õhksoojuspumpade välisosadele ehitada analoogne kate nagu on põhjapoolsel õhksoojuspumbal. Õhksoojuspumpade voolikukatted värvida fassaadiga sama värvi. Räästäärne puitpits vajab kohati asendamist. Alumise korruse suurte akende dekoor tuleb võimalusel säilitada ja parandada, ülemine pehkinud laud tuleb asendada uuega. Katuse nurgas räästa all taastada puitdekoor analoogselt sellele nagu on hoone põhjaküljel.

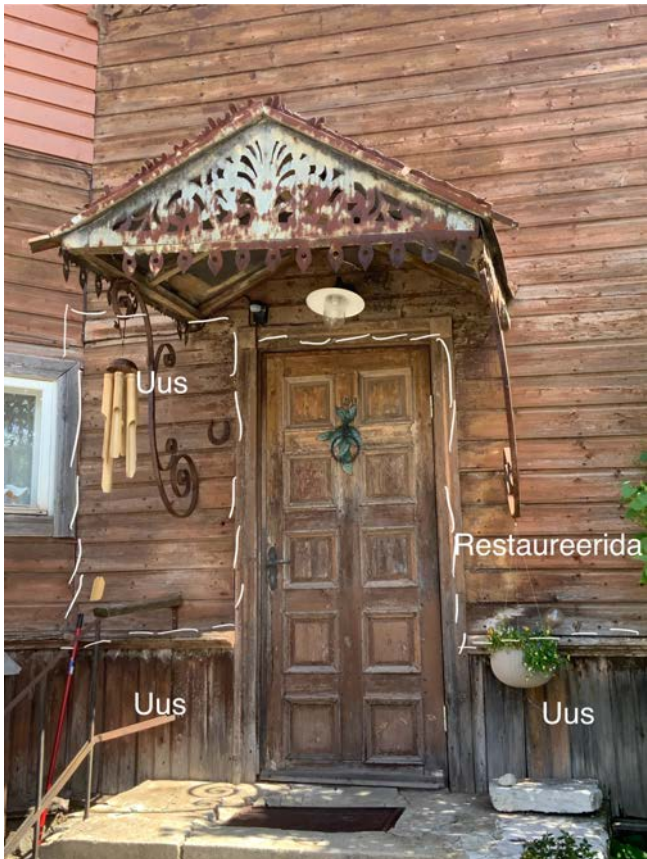
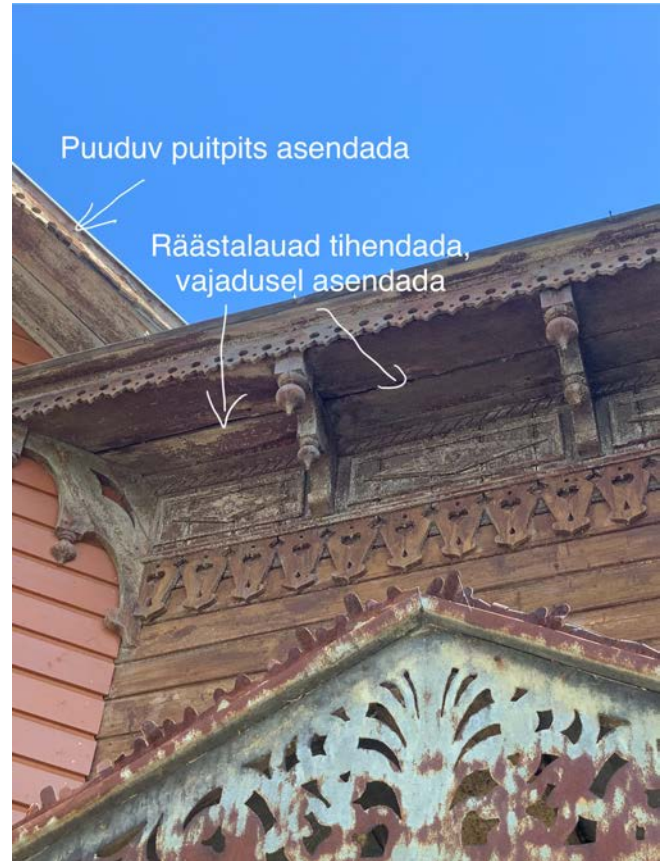
Diagonaalselt paikneva nurgatorni (kagupoolne) autentne puituks restaureerida, puhastada, tihendada ja värvida. Trepp on lagunenu, vajab uuesti valamist.

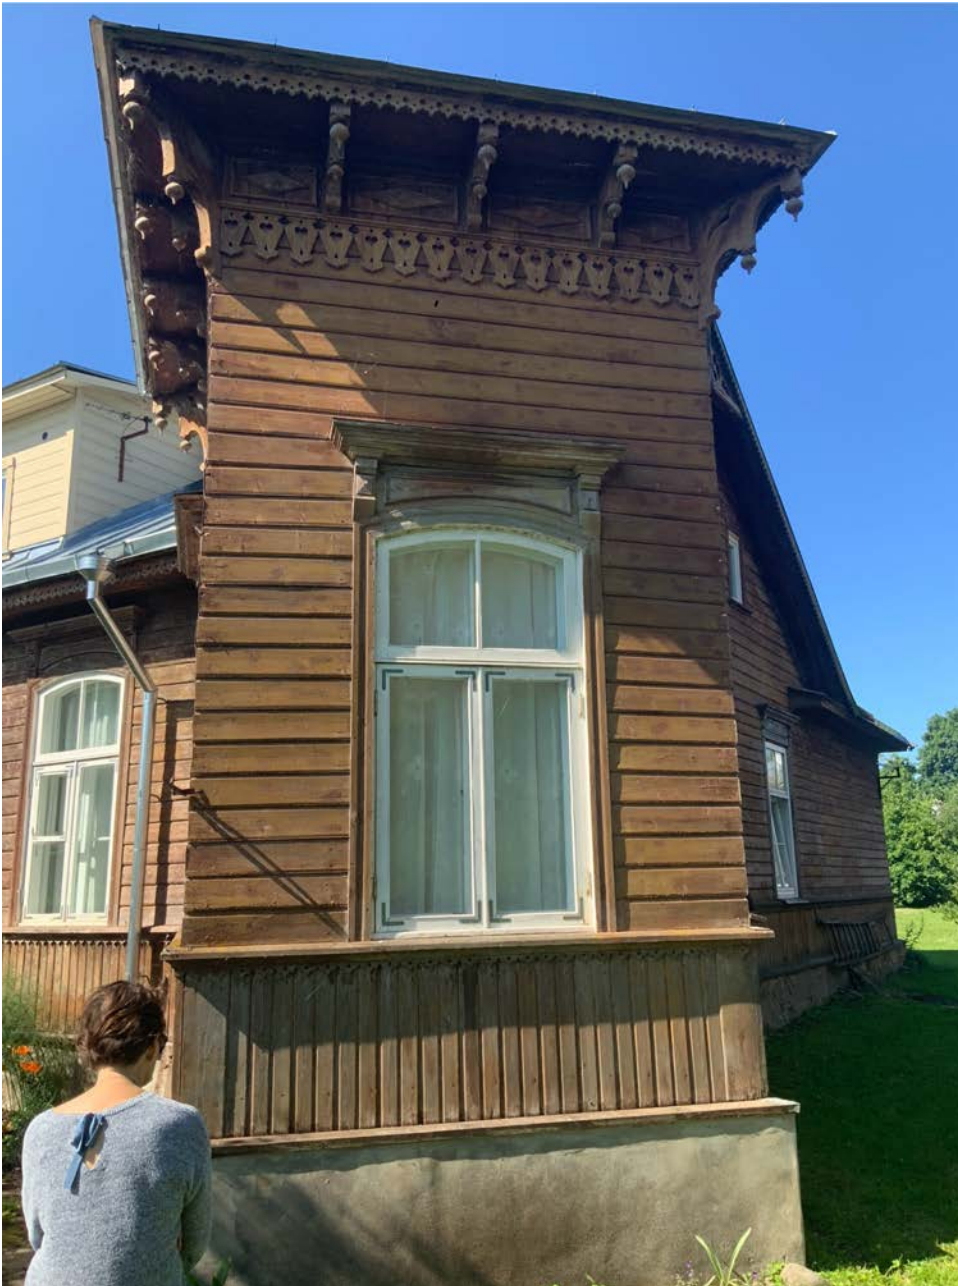
Nii kirde- kui kagunurga diagonaalsete tornide puhul säilitada nii palju vana laudist kui võimalik. Veelauast ülespoole jäävas osas kuulub mõlema torni seinalaudis säilitamisele. Ülemine puitdekoor on üldiselt heas seisukorras. Tornide vertikaalne laudis võib vajada osaliselt tihendamist või väljavahetamist.

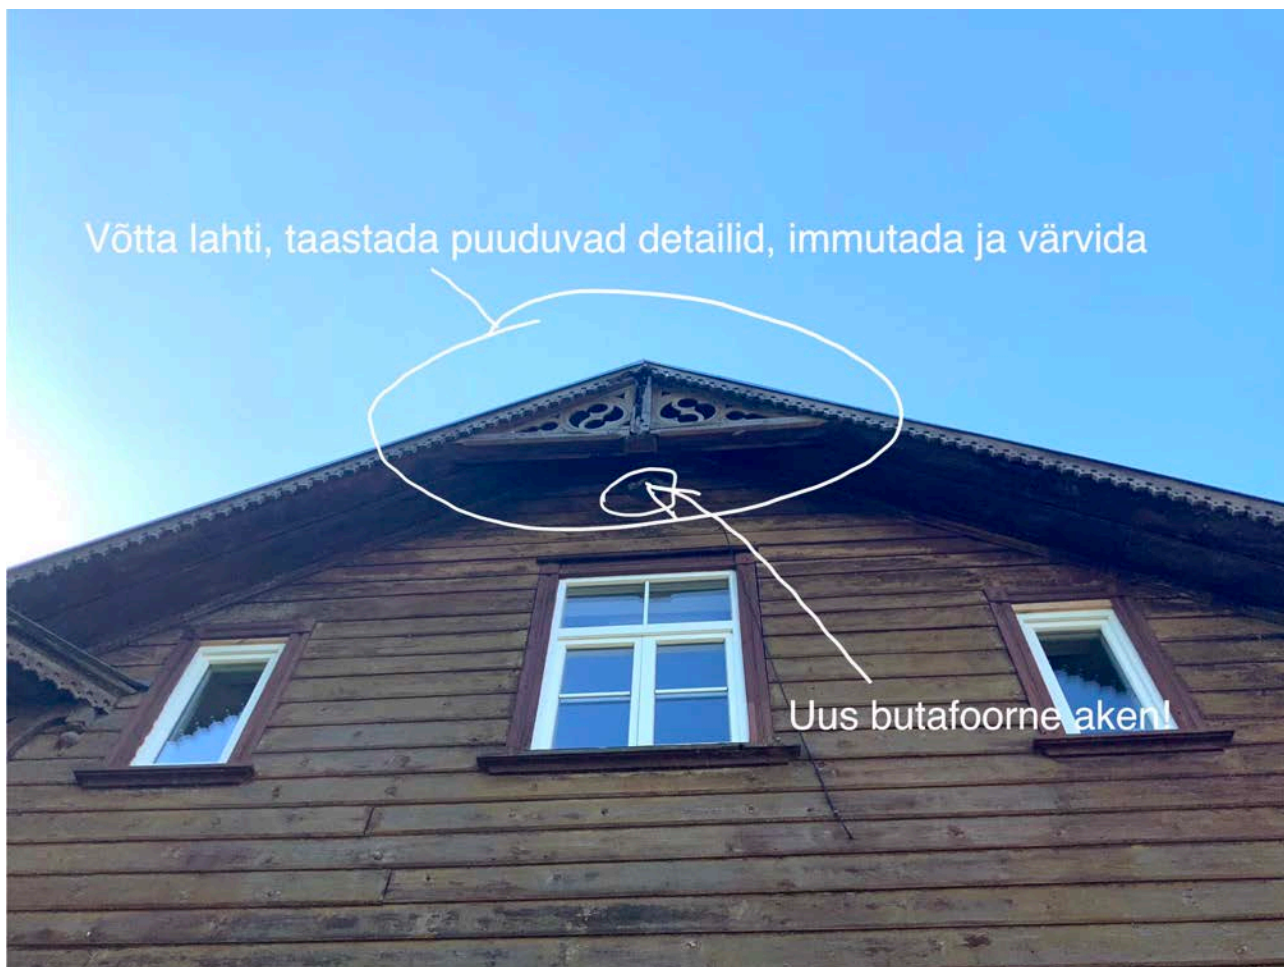
Põhjapoolne sein laudis on üldiselt tugev ja korras. Ülemise veelaua võiks restuaureerida. Vertikaalse alumise vöö vahetaks uue vastu vajaduse korral. Räästalauad võivad vajada väljavahetamist.
