Töö nr : 190226

**KORTERELAMU VAHELAE VAJUMISE PÕHJUSTE VÄLJASELGITAMISE  
ERAKORRALINE AUDIT**

Tallinn  
27.02.2026

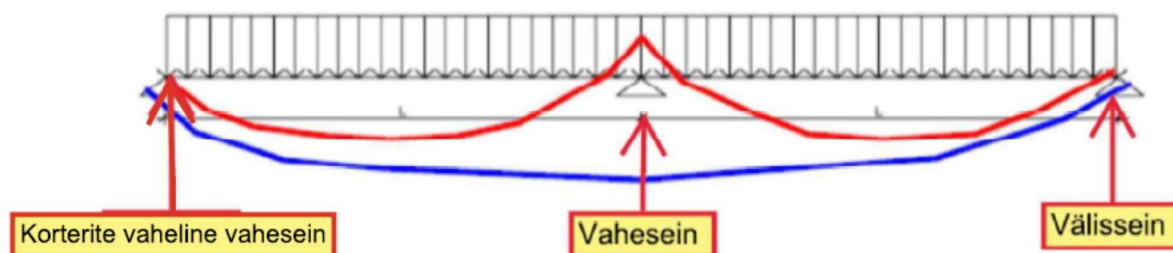
Joonis 1.

Eksperti hinnangul põhjustas korteri 2 ripplae deformeerumise koormõjus korteri 2 ehitusaegse tubade vahelise vaheseina lammutamise tagajärjel toimunud sisejõudude ümberjaotus koos puidu roomega, mis on puidu omadus järeldeformeeruda kestva koormuse toimel pikema aja kestel

Ekspert selgitab, et kui enne lammutamist toetusid põrandatalad korterite vahelisele vaheseinale, tubade vahelisele vaheseinale ja välisseinale, siis tekkis kahesildeline ava, mille painemomendi epüür on näidatud joonisel 1 punasega. Eemaldades vaheseina, mis võib olla mittekandev, muutub ava ühesildeliseks, mille paindemomendi epüür on näidatud joonisel 1 sinisega. Muutes korteri 2 ja 6 vahelae koormusskeemi, muudeti ka sisejõudusid ning põhjustati sellega vahelae vajumine.
