HINNANG

26.06.2010 nr 083

olukorda

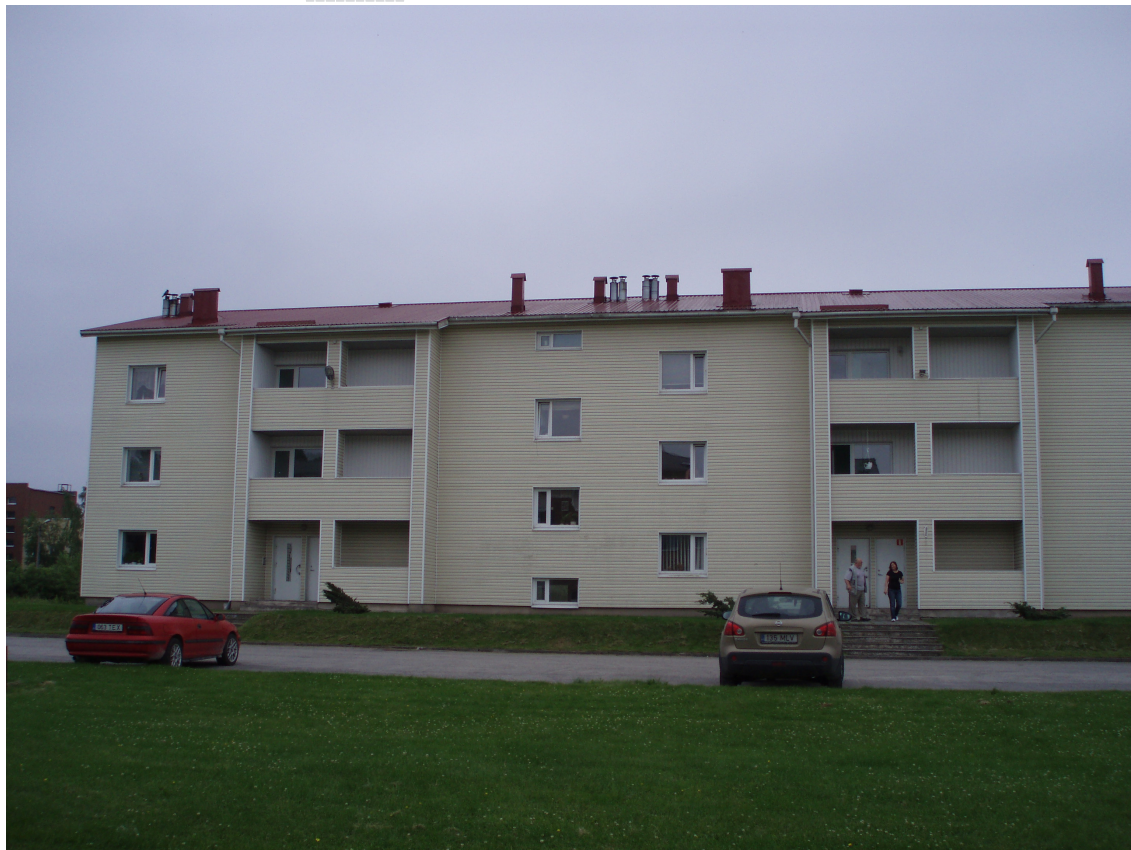
Foto nr.1

Vaadeldava elamu ehitamise ajalugu tervikuna on teadmata. Hoonet hakati ehitama nõukogude okupatsiooni ajal, mil ehitati valmis maja karp. Lõpuni ehitamata karp seisis pikka aega. Kümme aastat tagasi koostati pooliku majakarbi lõpuni ehitamiseks projekt ning elamu ehitati lõplikult valmis ( foto nr 1).

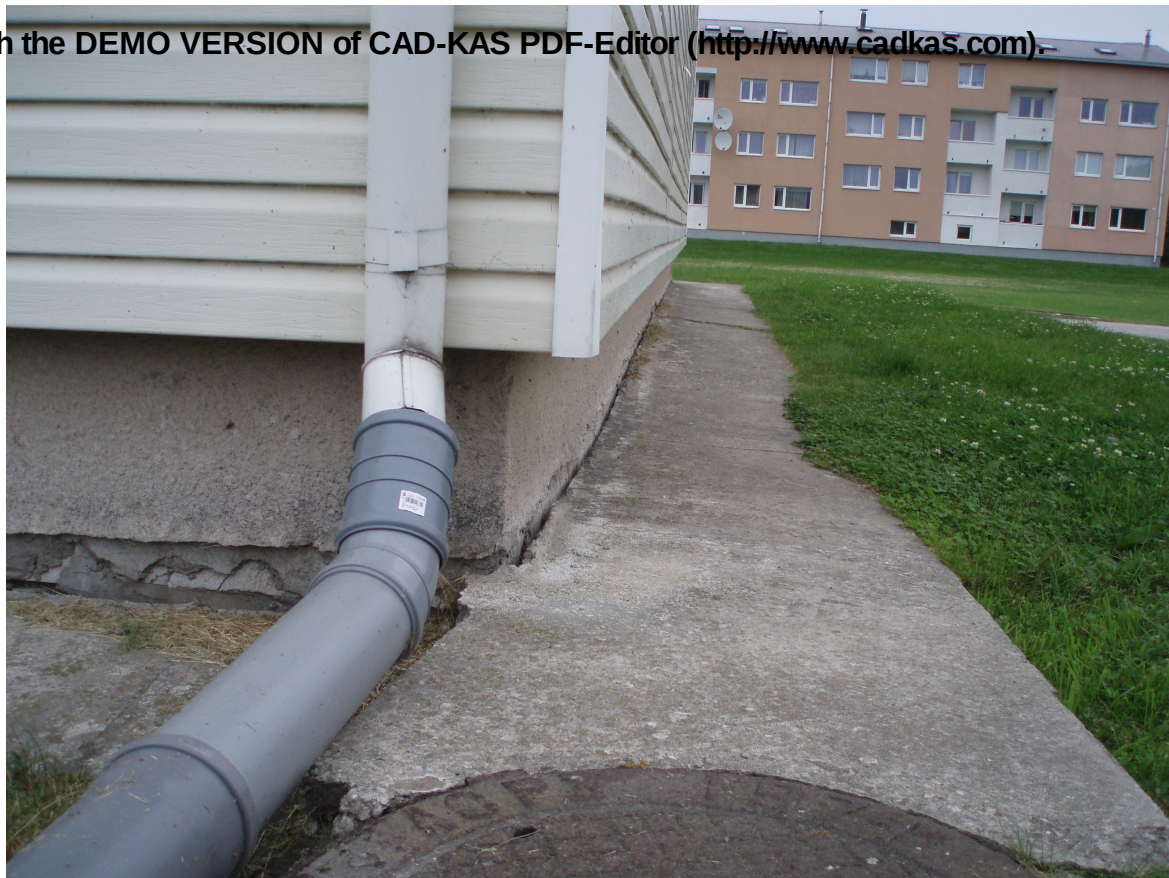
Foto nr.2

Hoone geotehnika probleemiks ongi sillutisriba vajumine ( foto nr 2,3 ), rõdude aluse korraliku vundamendi arvatav puudumine ja tänu sellele praod tekkimine rõdude aluses soklikonstruksioonis. Need praod ( foto nr 4,5,6,7,8 ) on suured – kohati 5 ... 6 cm ja need võivad hõlbustada suurte vihmasadude ning lume sulamise ajal vee sissetungi keldrisse. Keldri vundamentidel puudub arvatavasti ka vertikaalne hüdroisolatsioon ja tänu sellele on keldri seinad niisked.

Betoonist sillutusriba vajumine on seotud kahe asjaoluga. Sillutisriba alune materjal on kohev ja tiheneb vee mõjul ( niiskusvajumine ) ja teiseks hoone ümber rajatud kõrgema pinnasevalli surve ulatub viirsavini ja kutsub esile viimase väga aeglase tihenemise, mis võib kesta veel aastaid.

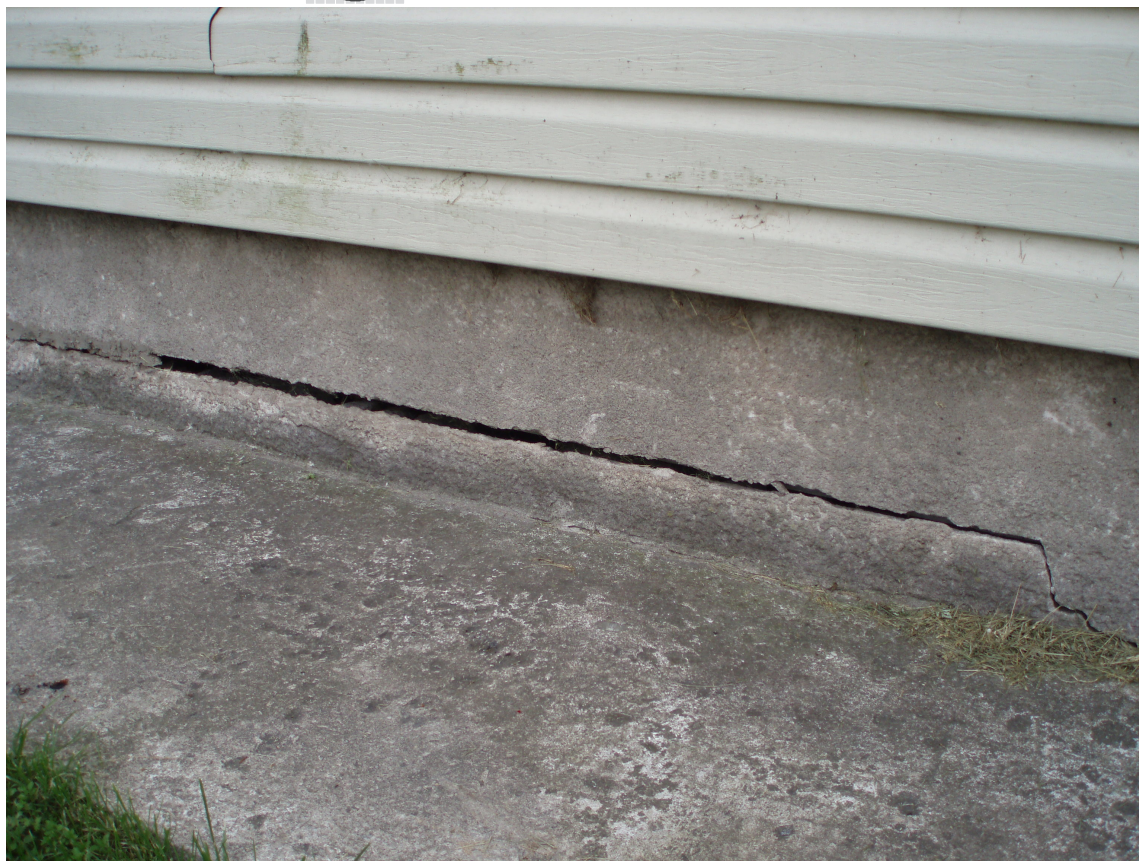
Foto nr.4

Hoone on rajatud kesktihedale mereliivale, mille all on nõrgad pinnased – viirsavid. Konstruktiivselt on hoone väga sobiv nõrkadele pinnastele ehitamiseks ( suhteliselt suure jäikusega väike karp ). Hoone olukorra muudab paremaks sügava keldri olemasolu. Keldrist väljakaevatud pinnase kaal kompenseerib 1,5 korruse kaalu ja seega surve viirsavidele ei ületa ületihenemissurvet. Hoone vajumid toimusid peale hoone ehitamist. Neid kiirendasid viirsavide all asuva veehorisondi madalam surve ning tänaseks , kui surve on taastunud, peaks hoone vajumine olema lõppenud. Seda näitab ka hoone perimeetril oleva sillutisriba vajumine, mis ümbritseva pinnase survele on rohkem vajunud kui hoone. Käesoleval hetkel on hoone esifassadil rõdude vundamentide all näha suured horisontaalsed praod.

Olukorra hindamiseks tuleks avada rõdude all olev vundament ja hinnata selle rajamissügavus ja konstruktsioon, soovitav avada ka hoone põhivundament, et teha kindlaks hüdroisolatsiooni olemasolu (või siis selle puudumine). Pärast konstruktsioonide avamist tuleb koostada keldri seinte hüdroisolatsiooni rajamise projekt, vajadusel ka rõdualuste vundamentide tugevdamise projekt ning need ka ellu viia. Konstruktsioonide uuringud ning projekt tellida kindlasti vastavat litsentsi omavalt firmalt.

Tervikuna on geotehniline olukord rahuldav ja peale hüdroisolatsiooni rajamist ja rõdude aluse vundamendi korrastamist võib seda lugeda heaks.
