Termograafiline ülevaatus
Hariduse 1, Nõo

Hoone soojustuse kontroll				
Möödistamise aeg		Ilmastik	Välistemperatuur	-5°C
19.01.12		Tuul 0-5 m/s	Sisetemperatuur	20°C
Tööde algus	17.20	Ühtlane pilvisus		
Tööde lõpp	18.45			
Info mõõdetava objekti kohta		Kahekorruseline korterelamu		
Tellij:	KÜ Hariduse 1, Liina Karlson	Tel: 5557 5716		
Möödistas ja analüüsis	Tõnu Jõesaar	Tel: 5349 1182		
Vastutav spetsialist:	Tõnu Jõesaar	Tel: 5349 1182

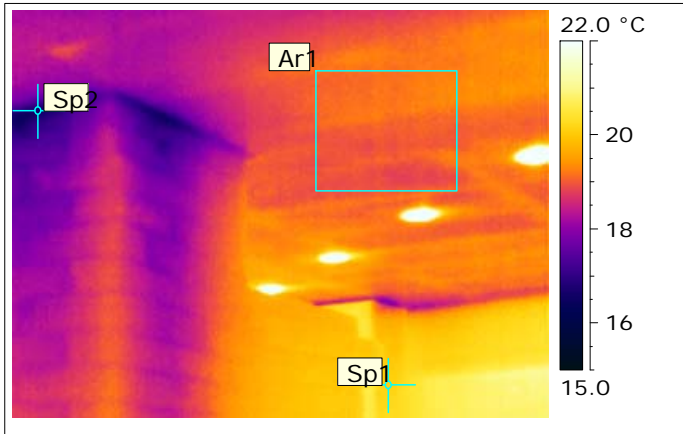
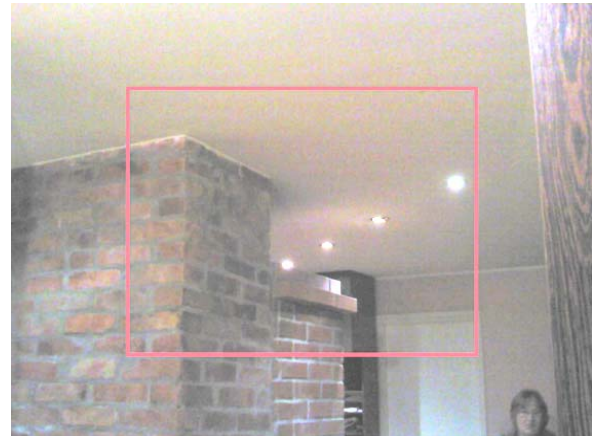
Filename	IR_8341.jpg
Sp1 Temperature	20.2 °C
Sp2 Temperature	16.6 °C
Ar1 Average Temperature	19.1 °C

Korstna ümbruses on soojustus puudulik või liigub välisõhk mööda lõõri alla.

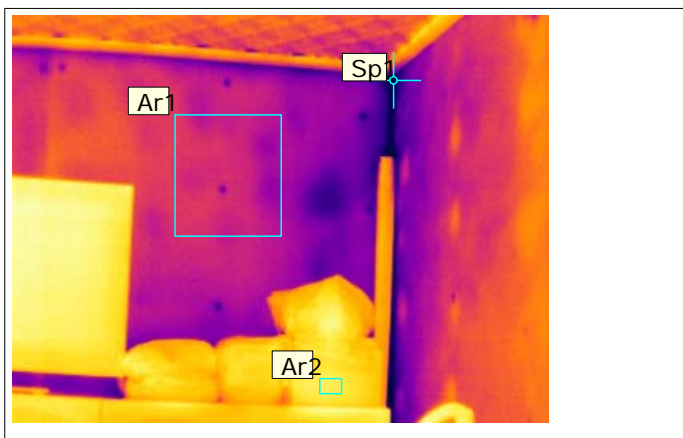
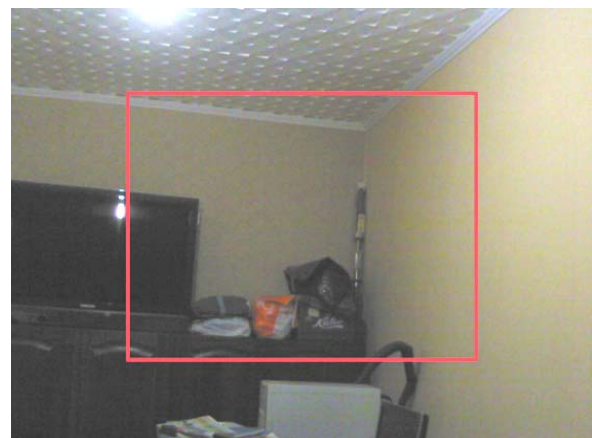
Filename	IR_8345.jpg
Sp1 Temperature	14.9 °C
Ar1 Average Temperature	17.5 °C
Ar2 Average Temperature	20.6 °C

Sp1 – temperatuuriindeks $f_{Rsi} = 0,71$

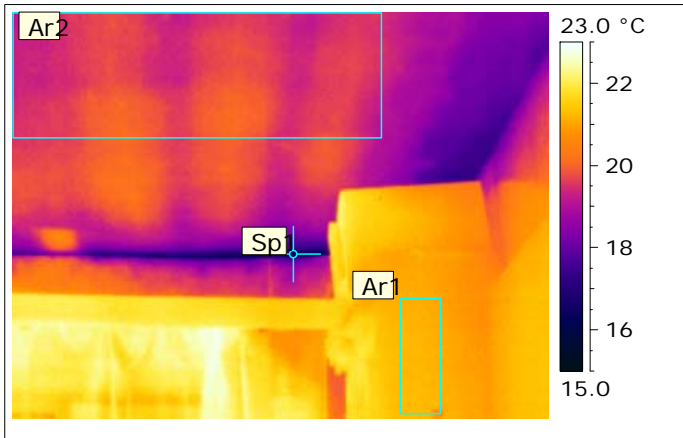
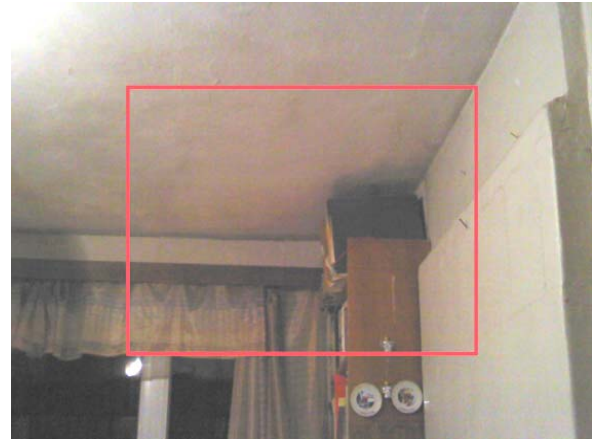
Filename	IR_8347.jpg
Sp1 Temperature	16.6 °C
Ar1 Average Temperature	21.1 °C
Ar2 Average Temperature	19.6 °C

Seina-lae liite piirkond on puudulikult isoleeritud ja külm pääseb laepaneeli sisse.

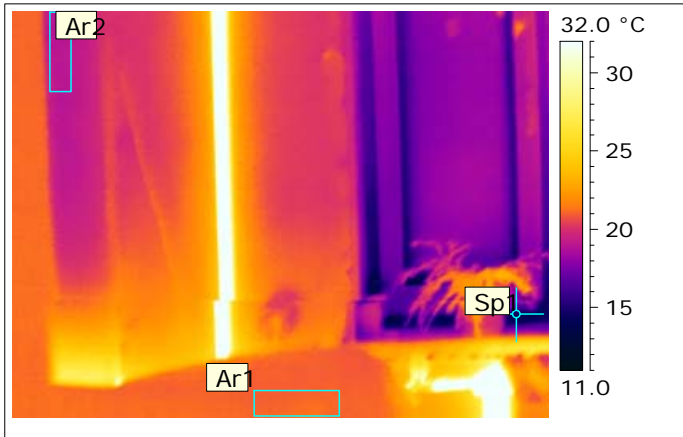
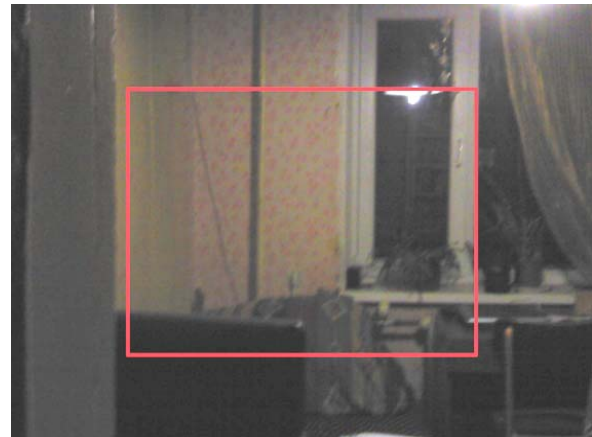
Filename	IR_8353.jpg
Sp1 Temperature	13.8 °C
Ar1 Average Temperature	21.1 °C
Ar2 Average Temperature	19.0 °C

Sp1 – temperatuuriindeks $f_{Rsi} = 0,61$
 Akna alumina äär muutub külmal ajal märjaks
 Radiaatoril on termostattventiil

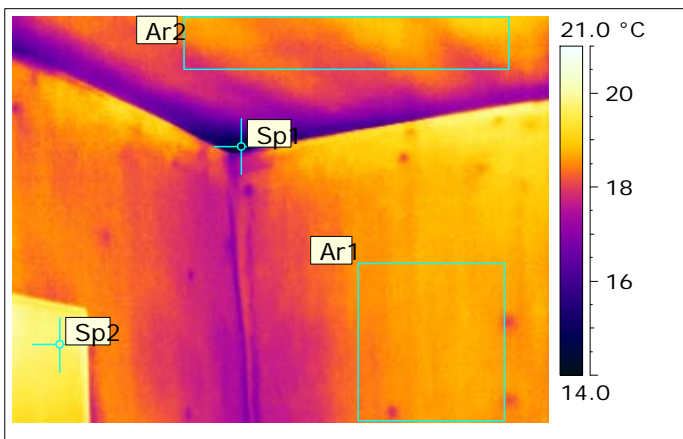
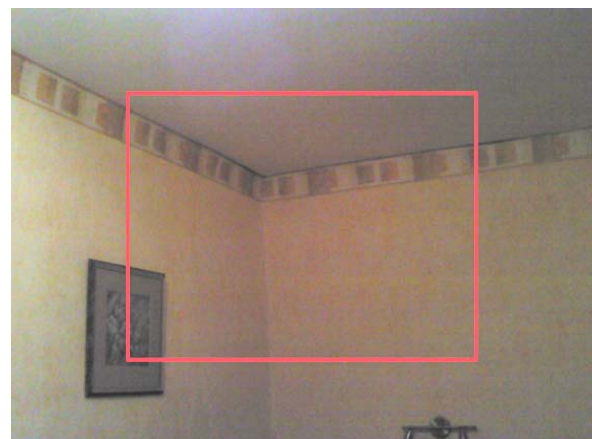
Filename	IR_8355.jpg
Sp1 Temperature	13.9 °C
Sp2 Temperature	19.7 °C
Ar1 Average Temperature	18.6 °C
Ar2 Average Temperature	18.5 °C

Sp1 – temperatuuriindeks $f_{Rsi} = 0,69$, niiskuse kondenseerumise oht.

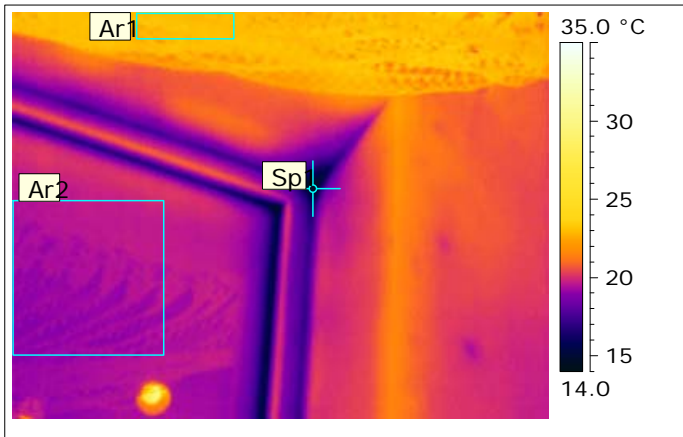
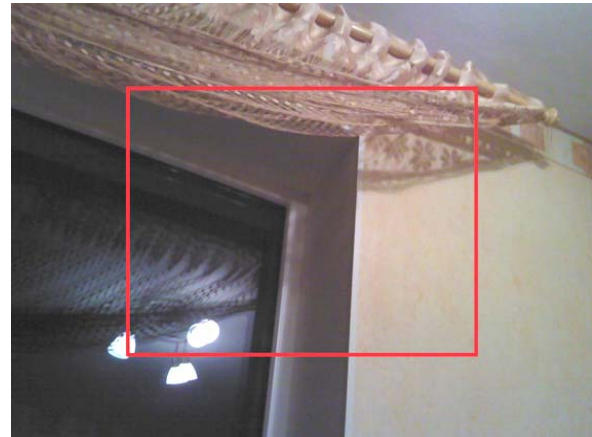
Filename	IR_8357.jpg
Sp1 Temperature	14.4 °C
Ar1 Average Temperature	23.0 °C
Ar2 Average Temperature	19.4 °C

Sp1 – temperatuuriindeks $f_{Rsi} = 0,61$, niiskuse kondenseerumise oht.
Akna nurk on puudulikult tihendatud

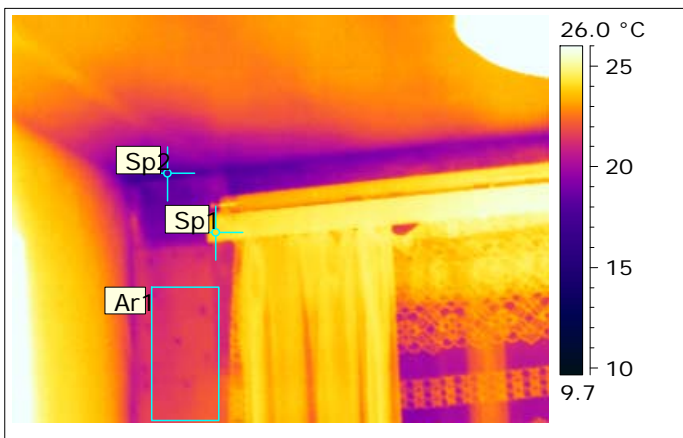
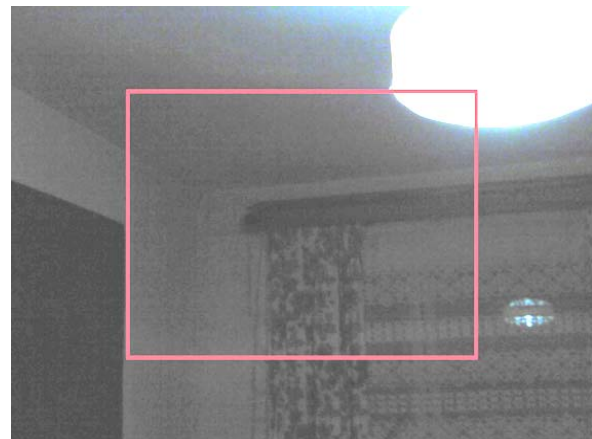
Filename	IR_8363.jpg
Sp1 Temperature	24.1 °C
Sp2 Temperature	17.3 °C
Ar1 Average Temperature	21.6 °C

Akna sillus on suurema soojusjuhtivusega kui sein.

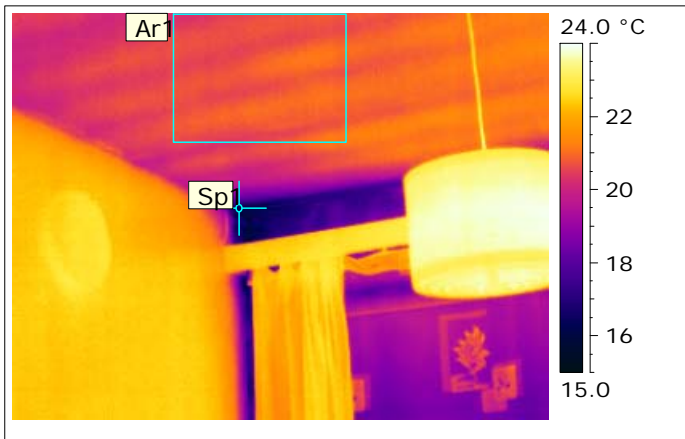
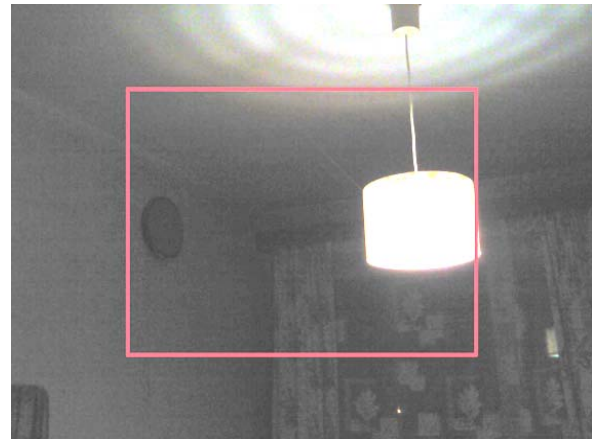
Filename	IR_8365.jpg
Sp1 Temperature	15.5 °C
Ar1 Average Temperature	20.8 °C

Sp1 – temperatuuriindeks $f_{Rsi} = 0,68$, niiskuse kondenseerumise oht

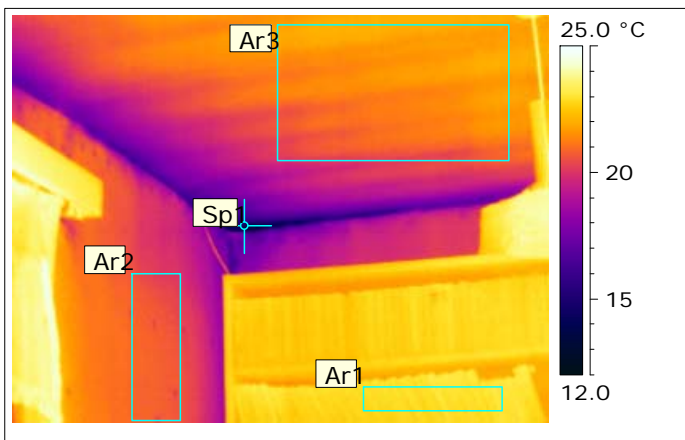
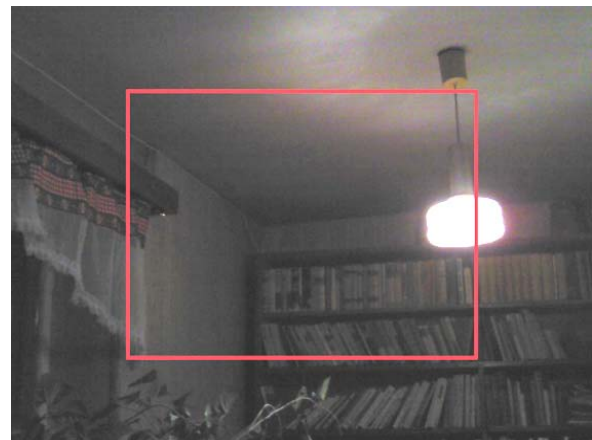
Filename	IR_8367.jpg
Sp1 Temperature	13.8 °C
Ar1 Average Temperature	22.9 °C
Ar2 Average Temperature	20.7 °C
Ar3 Average Temperature	21.3 °C

Sp1 – temperatuuriindeks $f_{Rsi} = 0,59$, niiskuse kondenseerumise oht
 Raamatriiuli kohal on õhu liikumine piiratud ja seal on külmasilla mõju tugevam

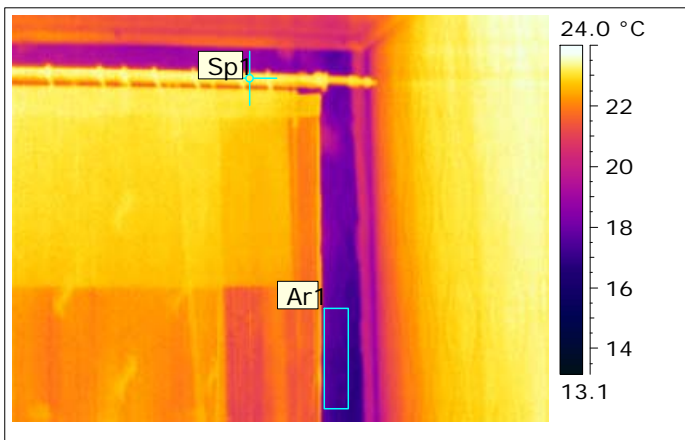
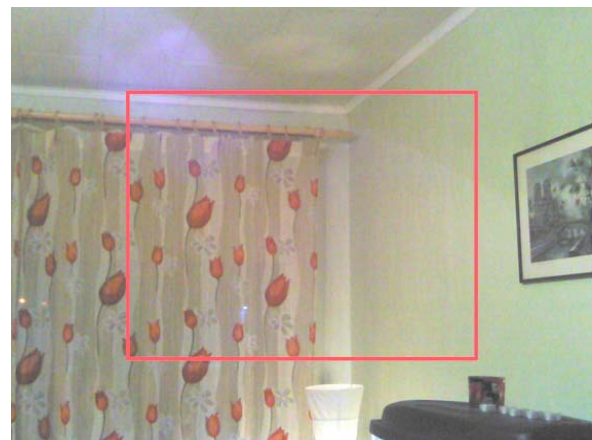
Filename	IR_8371.jpg
Sp1 Temperature	23.2 °C
Ar1 Average Temperature	17.4 °C

Akna kõrval on külm sein

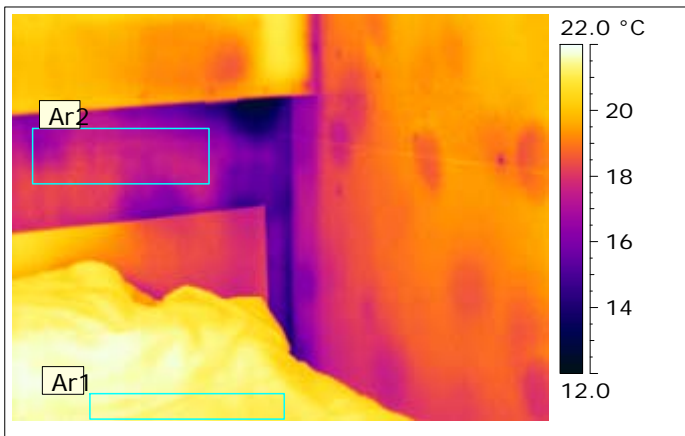
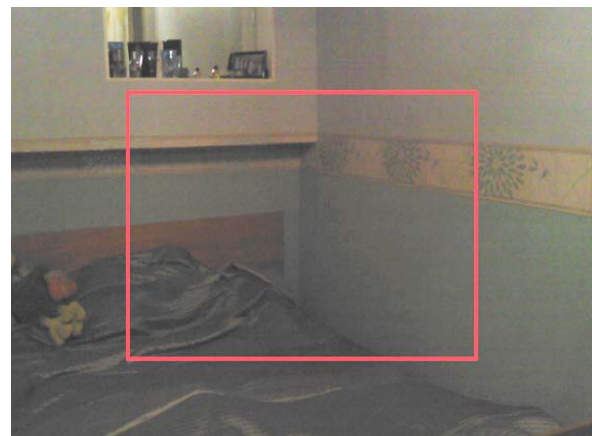
Filename	IR_8375.jpg
Ar1 Average Temperature	21.3 °C
Ar2 Average Temperature	17.5 °C

Sp1 – temperatuuriindeks $f_{Rsi} = 0,60$, niiskuse kondenseerumise oht
 Seinas on suure soojusjuhtivusega ala.

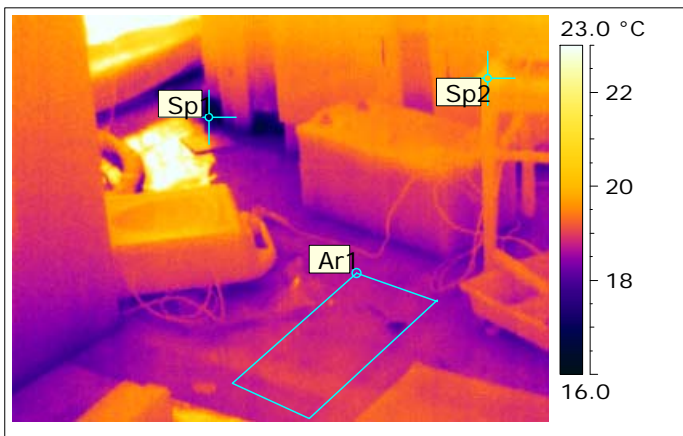
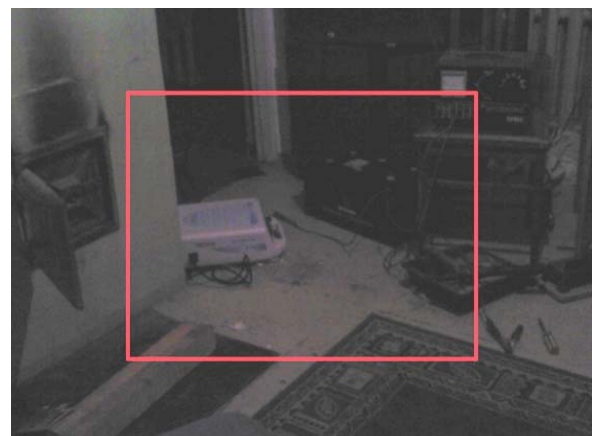
Filename	IR_8381.jpg
Sp1 Temperature	16.5 °C
Sp2 Temperature	20.1 °C
Ar1 Average Temperature	18.8 °C

Alumise korruse põrand on jahe, põrandaääred on külmad.

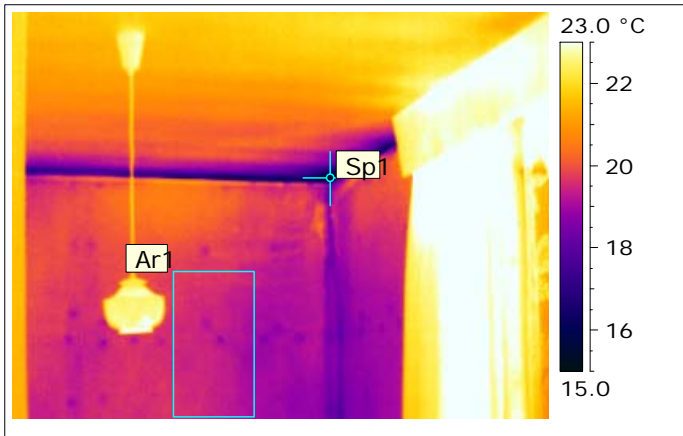
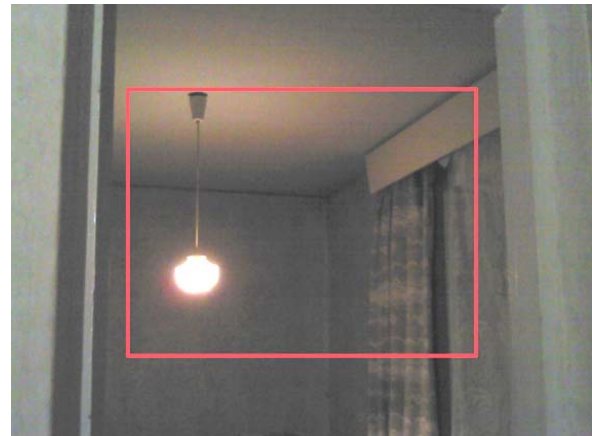
Filename	IR_8383.jpg
Sp1 Temperature	14.8 °C
Ar1 Average Temperature	19.4 °C

Sp1 – temperatuuriindeks $f_{Rsi} = 0,66$, niiskuse kondenseerumise oht
 Seina-lae liites on külmasild, laepaneel on seina sees puudulikult isoleeritud

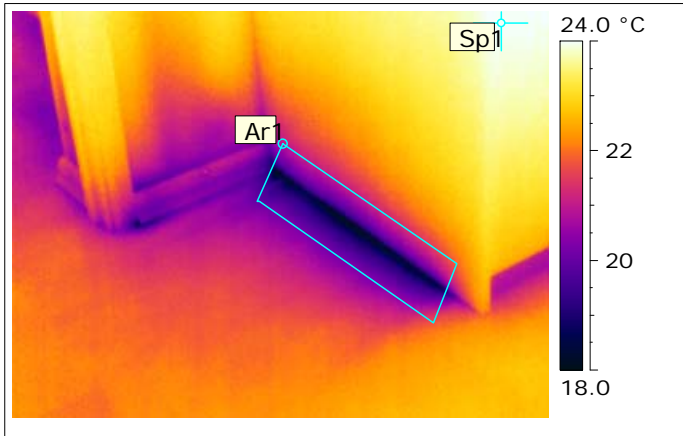
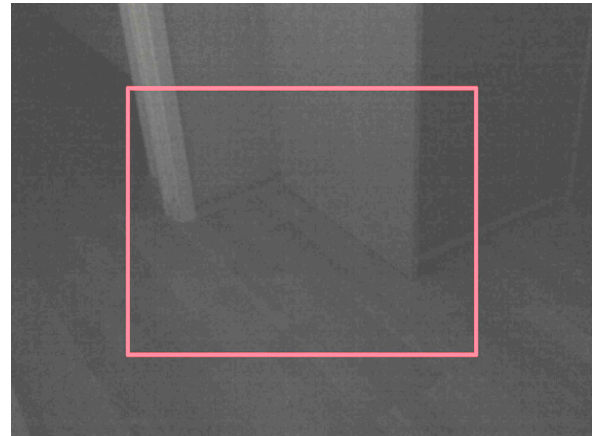
Filename	IR_8389.jpg
Sp1 Temperature	23.9 °C
Ar1 Min. Temperature	17.7 °C

Vahesein jahtub läbi külma keldri

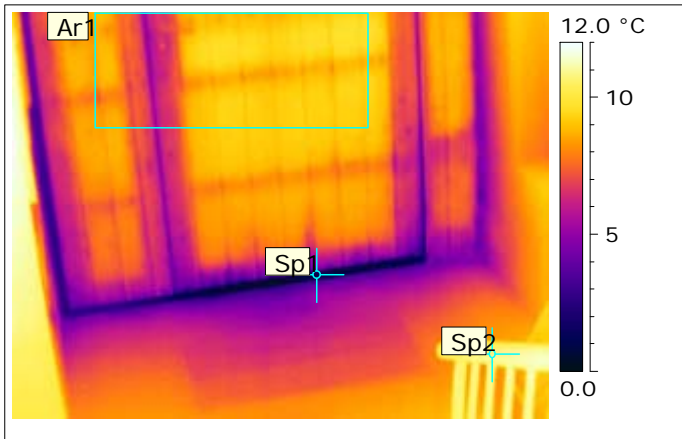
Filename	IR_8393.jpg
Sp1 Temperature	0.6 °C
Sp2 Temperature	11.0 °C
Ar1 Average Temperature	8.6 °C

Trepikoja välisuks laseb külma läbi

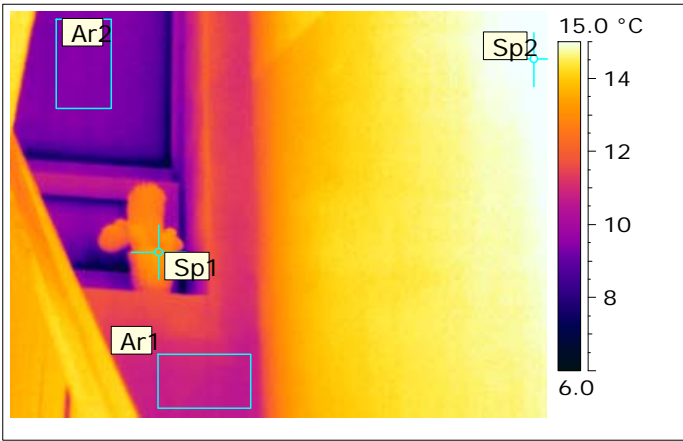
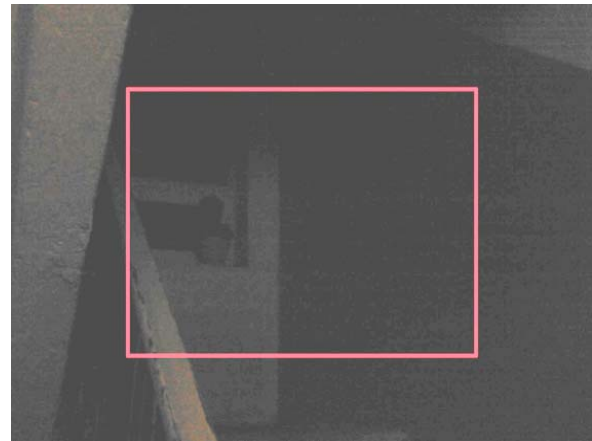
Filename	IR_8395.jpg
Sp1 Temperature	13.4 °C
Sp2 Temperature	15.3 °C
Ar1 Average Temperature	10.7 °C
Ar2 Average Temperature	9.4 °C

Korterite vaheseinad kütavad trepikoda
 Uus aken on vähese soojapidavusega

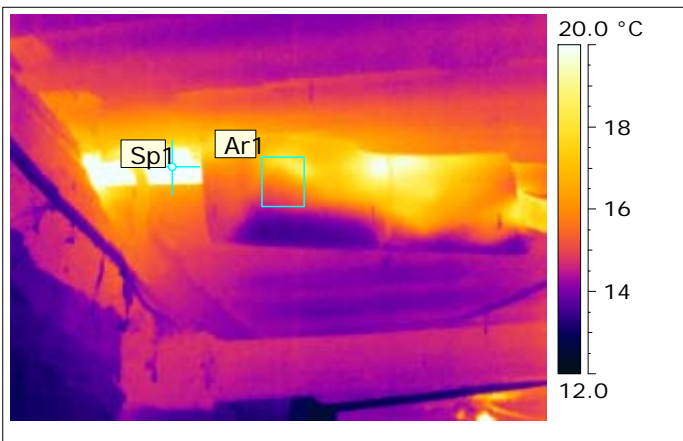
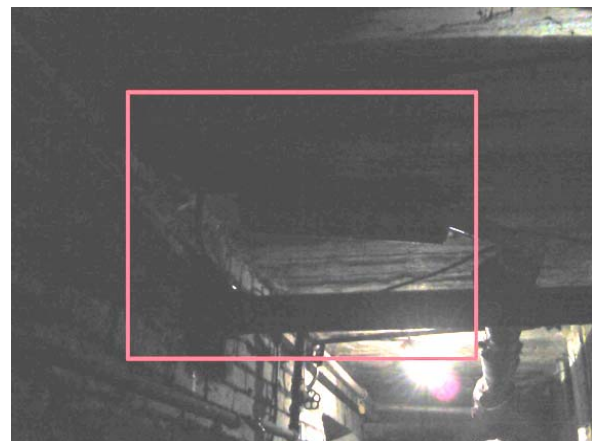
Filename	IR_8399.jpg
Sp1 Temperature	24.0 °C
Ar1 Average Temperature	16.3 °C

Küttetorud on puudulikult isoleeritud

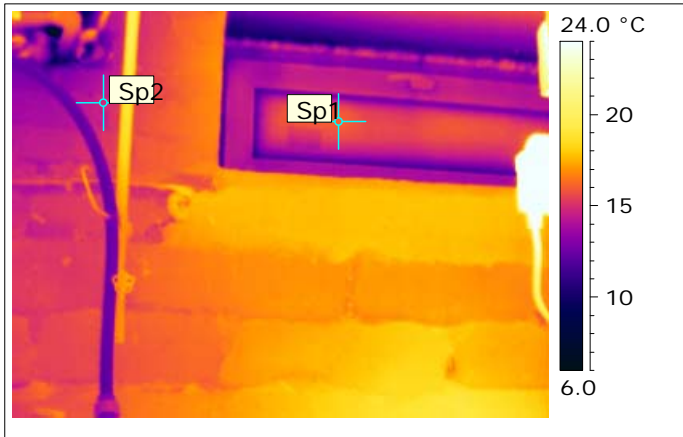
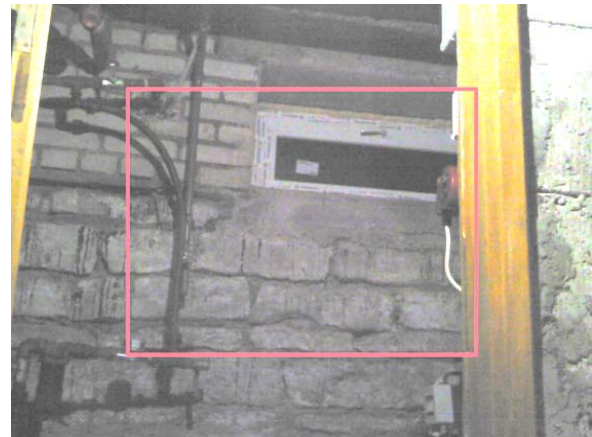
Filename	IR_8405.jpg
Sp1 Temperature	16.0 °C
Sp2 Temperature	14.8 °C

Keldri uus aken on parema soojapidavusega kui sein

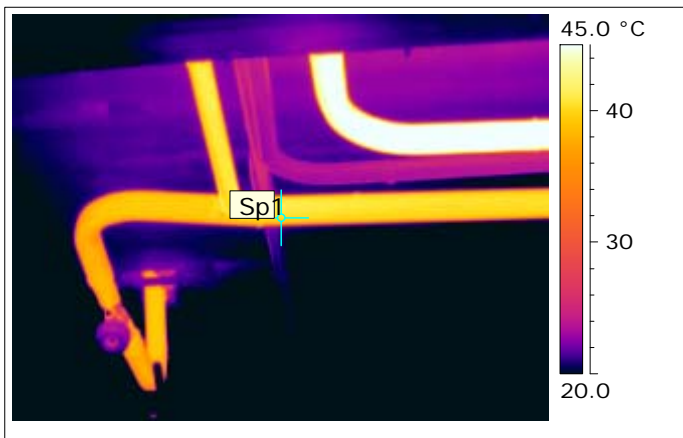
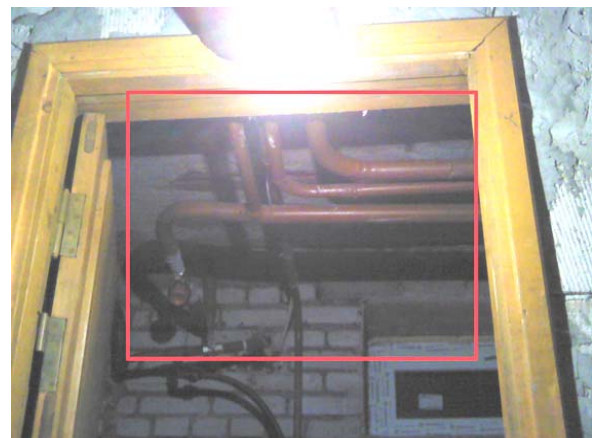
Filename	IR_8407.jpg
Sp1 Temperature	40.0 °C

Küttetorud on ilma isolatsioonita

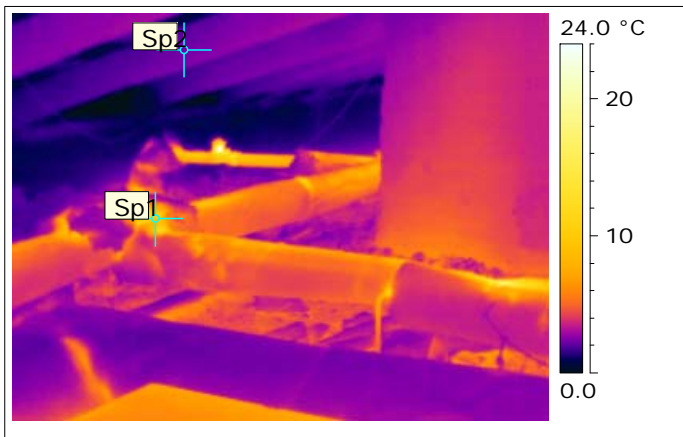
Filename	IR_8411.jpg
Sp1 Temperature	9.3 °C
Sp2 Temperature	2.3 °C

Pööningul on kütte magistraalitorud.
Torude isolatsioon on ehitusaegne ja korrast ära.

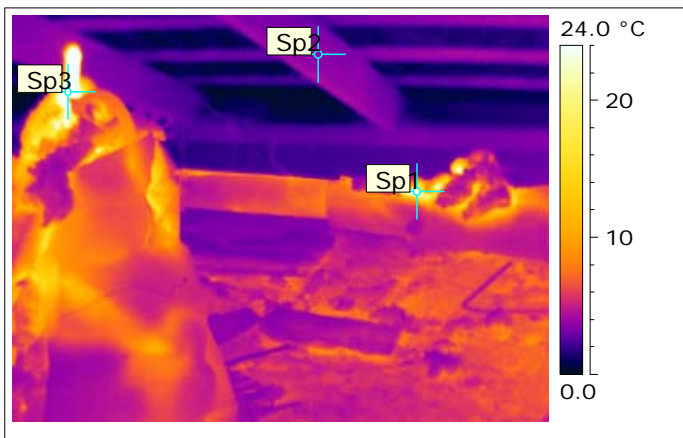
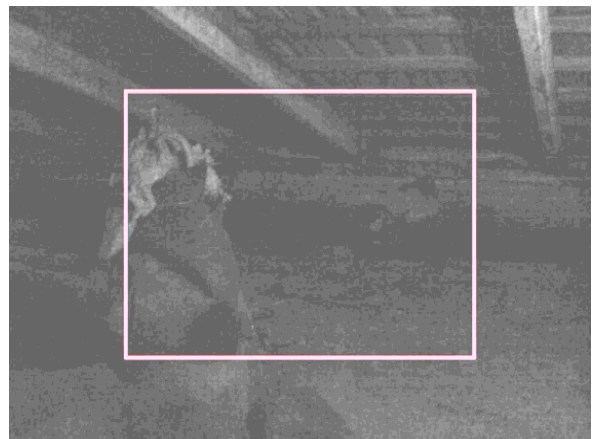
Filename	IR_8413.jpg
Sp1 Temperature	27.9 °C
Sp2 Temperature	3.6 °C
Sp3 Temperature	35.0 °C

Õhutusventiil lekib ja isolatsioon on märg

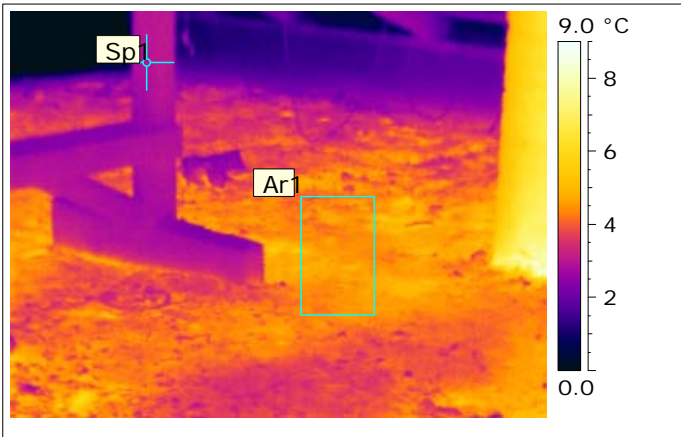
Filename	IR_8415.jpg
Sp1 Temperature	3.0 °C
Ar1 Average Temperature	4.5 °C

Pööningu põrandal on ebaühtlane soojustus

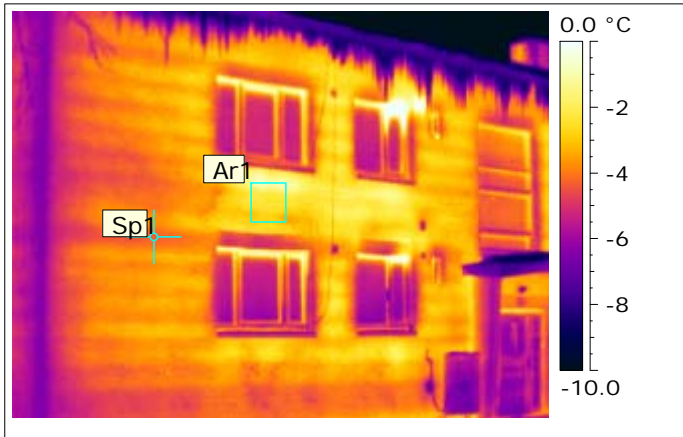
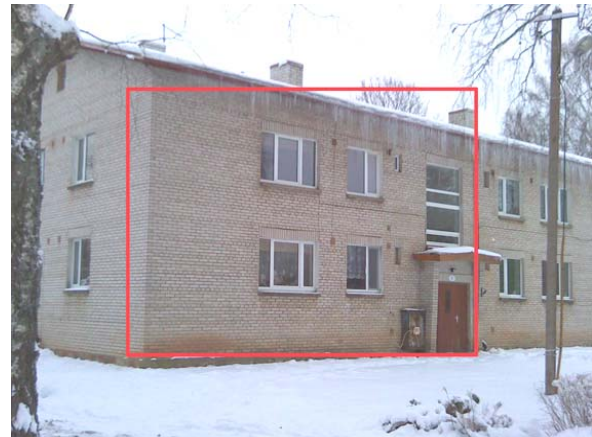
Filename	IR_8467.jpg
Sp1 Temperature	-4.3 °C
Ar1 Average Temperature	-2.3 °C

Seinas on näha suurema soojusjuhtivusega müüritise sideread (heledad ribad).

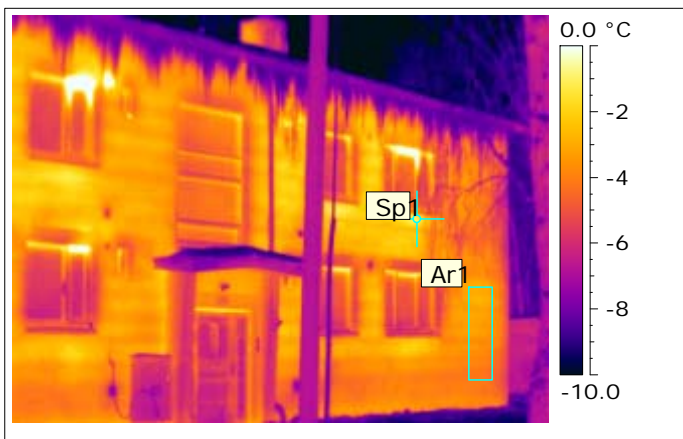
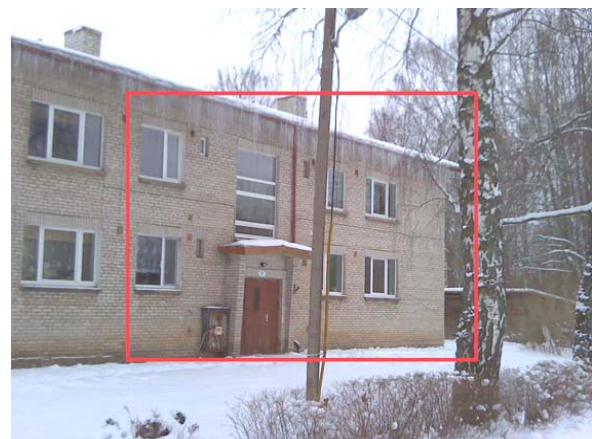
Filename	IR_8469.jpg
Sp1 Temperature	-1.1 °C
Ar1 Average Temperature	-3.6 °C

Akende all radiaatorite kohal on sein õhem ja seal on soojakadu suurem.

Pööningul asuvad kütetorud soojendavad katusealust ja selle tulemusena tekivad räästasse jääpurikad. Katusealuse tuulutus on nõrk

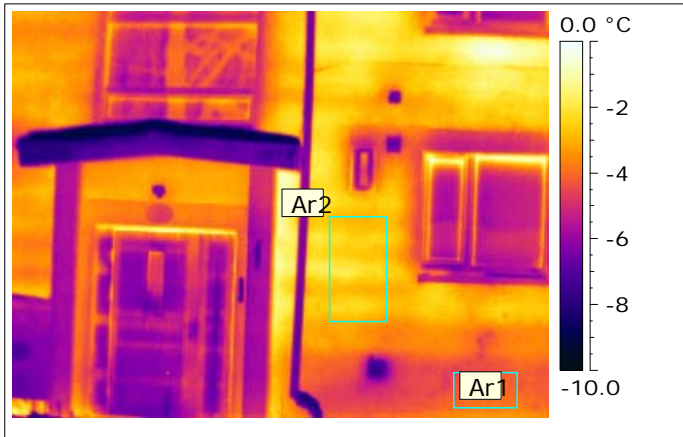
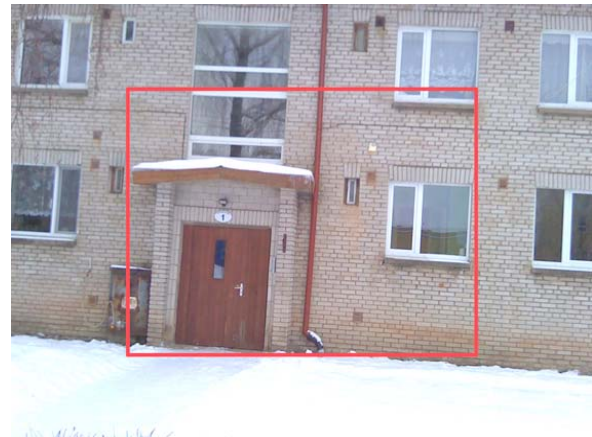
Filename	IR_8471.jpg
Ar1 Average Temperature	-4.0 °C
Ar2 Average Temperature	-2.6 °C

Seintes on ventilatsiooniavad, kuid paljudes korterites on need suletud.

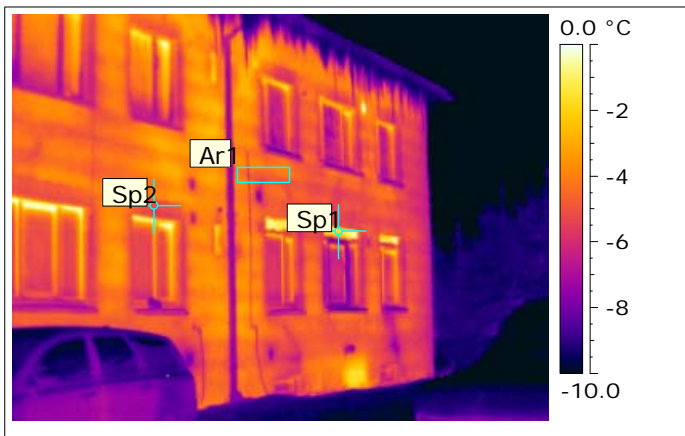
Filename	IR_8477.jpg
Sp1 Temperature	-1.7 °C
Sp2 Temperature	-5.1 °C
Ar1 Average Temperature	-4.5 °C

Akende sillused on alla langenud ja seal on soojakadu suur.
