**Tartu, kahe trepikojaga, kahe elukorrusega ja osalise keldriga korterelamu.**

# **KORTERELAMU KATUSEKATTE ja KATUSEKONSTRUKTSIOONIDE SEISUKORRA HINDAMINE JA REMONDITÖÖDE SUUNISED.**

**Töö nr: 26032501**

**Kuupäev 28.03.2025**

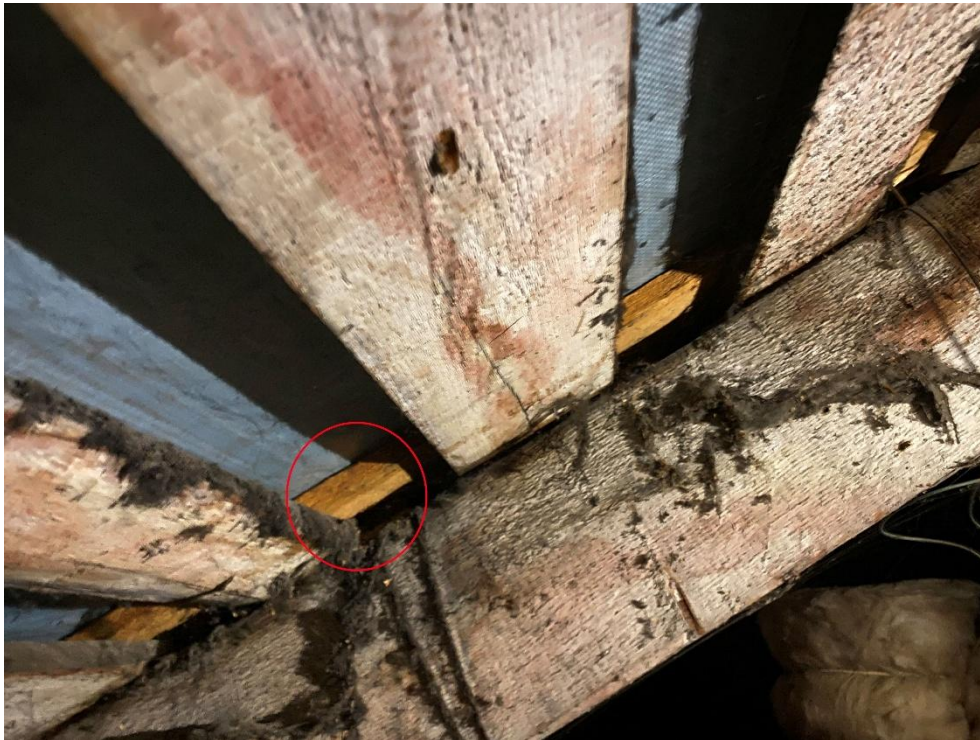
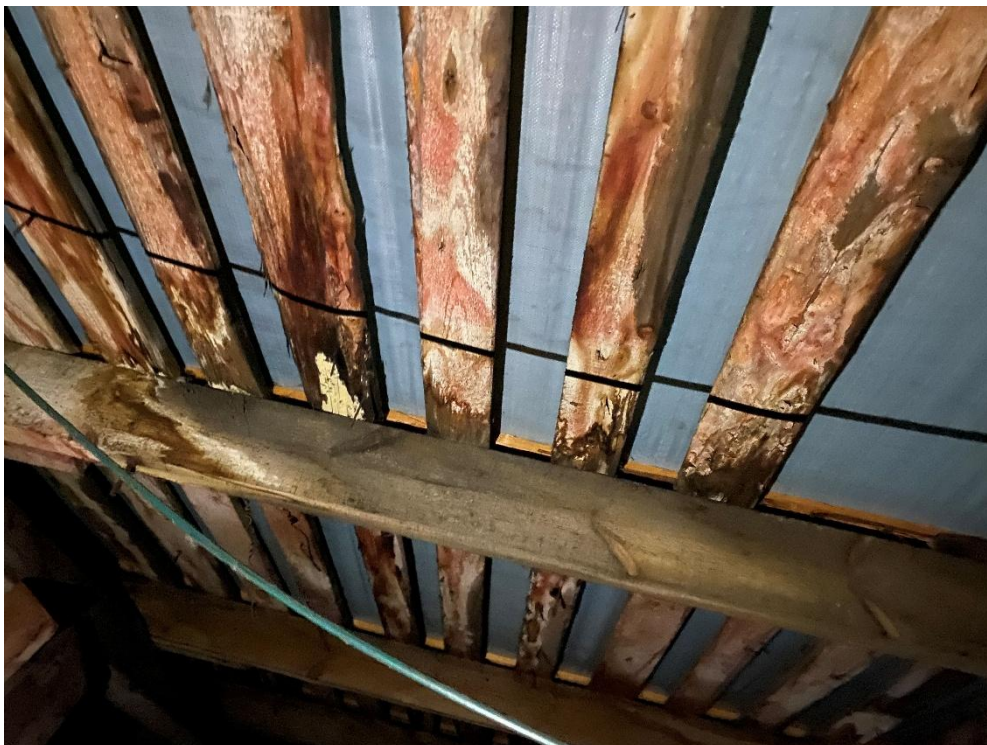
2.2 Aluskattena on kasutatud mittetuulduvat aluskatet, mille all 18mm puitroov. Plekialuse roovitise ristlõikeid ei olnud ülevaatus käigus ilma konstruktsioone avamata võimalik tuvastada.

Foto nr 1 – Katuse aluslaudis ja aluskatte distanttsliist

Foto nr 1a – Sarikas ja roovid

2.2 Olemasolevat katuse roovitust ilma katusekatet eemaldamata vahetada ei saa, kuigi 18mm roov on antud konstruktsioonis ebapiisav heaks tuulutuse tingimuste loomiseks,

vaata foto nr 1 ja 1a. Plekialune roovitus kontrollimata aga see peaks olema 32 x 50 mm ja plekialune roovitus vastavalt pleki paigaldusjuhendile, reeglina min 38 x 100 sammuga 400mm. Roov kinnitatud igast liitepunktist kahe C 3 kinnitusvahendiga.

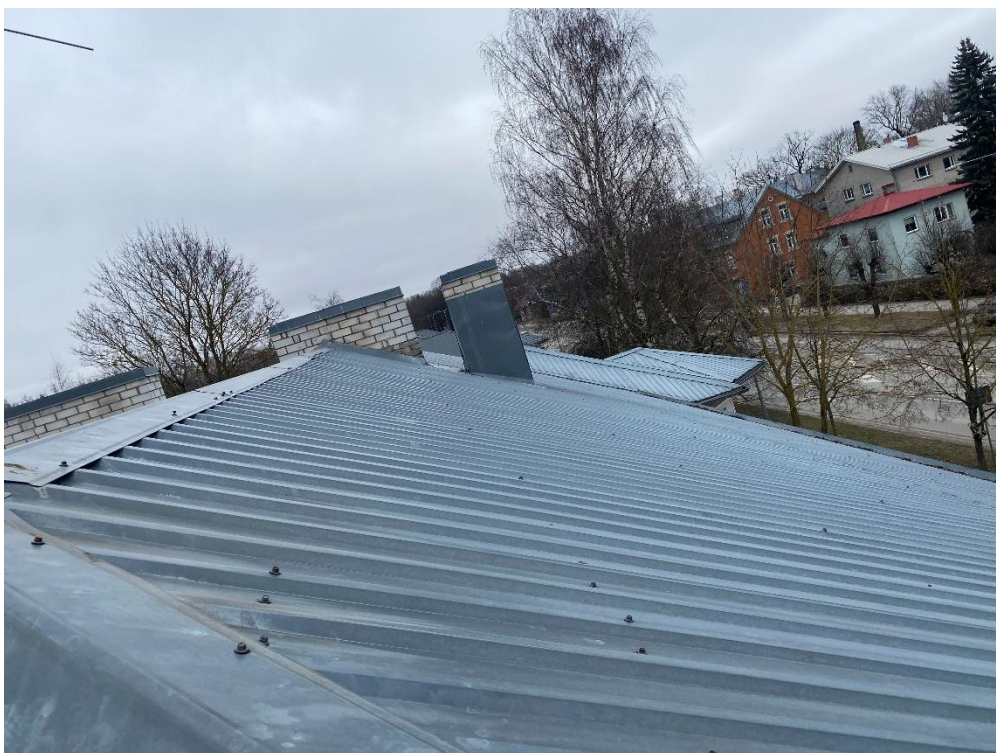
2.3 Katusel on kasutatud trapetsprofiil tsingitud terasplekki, mille liited ja kinnitussamm ei vasta tänapäeva paigaldusnõuetele ja esineb ka lahti keerdunud kruve.

**Foto nr 2 – Katusekate ja selle kinnitus**

2.3 Katuse trapetskatte pleki kinnitused ei vasta tänapäeva paigaldusjuhenditele, vaata foto nr 2. Osad kruvid paigaldatud kattepleki trapetsi pealt ja osad trapetsi põhjast. Trapetsi peale kinnitada ainult omavahelised liited, plekipaanid ise peaks roovitisele kinnitatud olema trapetsi põhjast. Harja ja räästapleki kinnitus peab olema iga teise laine põhjast. Piki vuugis laine harjalt plaadid omavahel sammuga kuni 500mm. Viilu keskel kinnituskruve roovi 4-5tk/m<sup>2</sup> malekorras. Plaadi jätkukohas roovi iga laine põhjast. Kruvid roovitisele kinnitamiseks EPDM kummitihendiga 4,8 x 28mm keskkonnaklass C3. Lahtikeerdunud kruvid vahetada uute kruvide vastu. Vastavad juhendid on leitavad ka plekimüüjate kodulehtedelt. Lisakruvide keeramisel on vaja veenduda, et see satuks plekialusesse roovi.

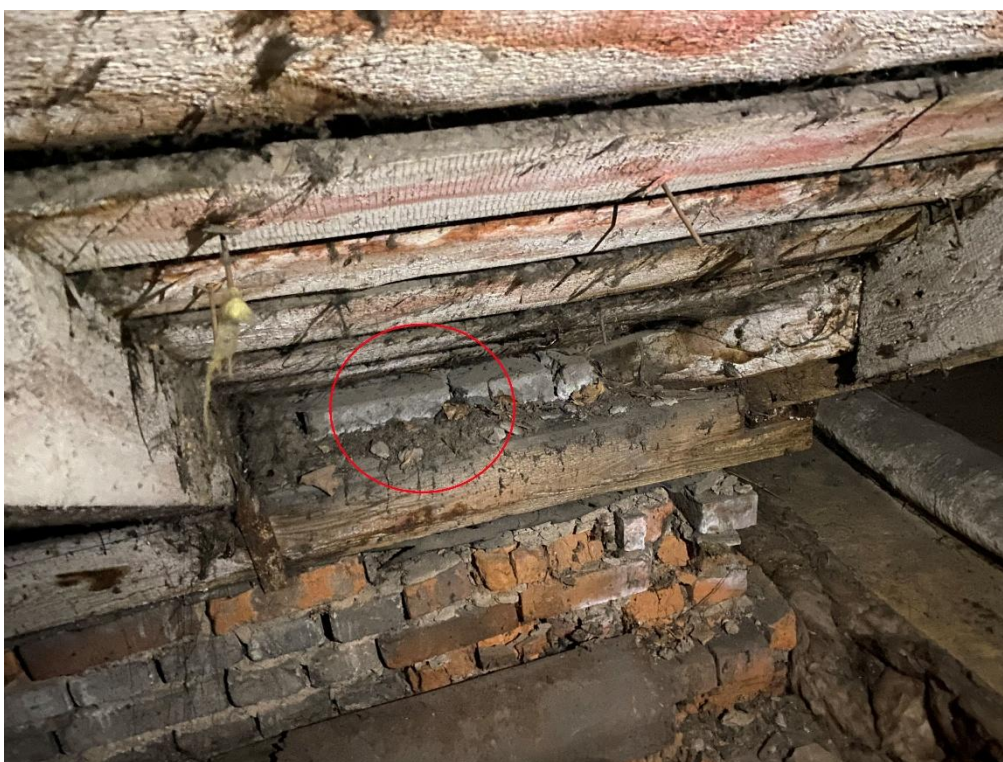
2.4 Pööningul puudub hea tuuldumise võimalus, räästatsoonid on kinni ehitatud, vaid üksikutest kohtadest on näha tuulutuspilud. Harjatsoonis ei täheldatud ka head tuuldumise võimalust.

**Foto nr 3 – Räästatsoon pöönigult**

2.4 Katusealuse heaks tuulutamiseks oleks vaja avada räästa sõlmed ja avardada ka harjasõlme. Räästasõlmes eemaldada ülemised silikaat kivid, vaata fotol nr 3 ja väljastpoolt lõigata ka liigne krohvitud osa ca 30-40mm tuulutuskanaliks, vaata fotol nr 4.

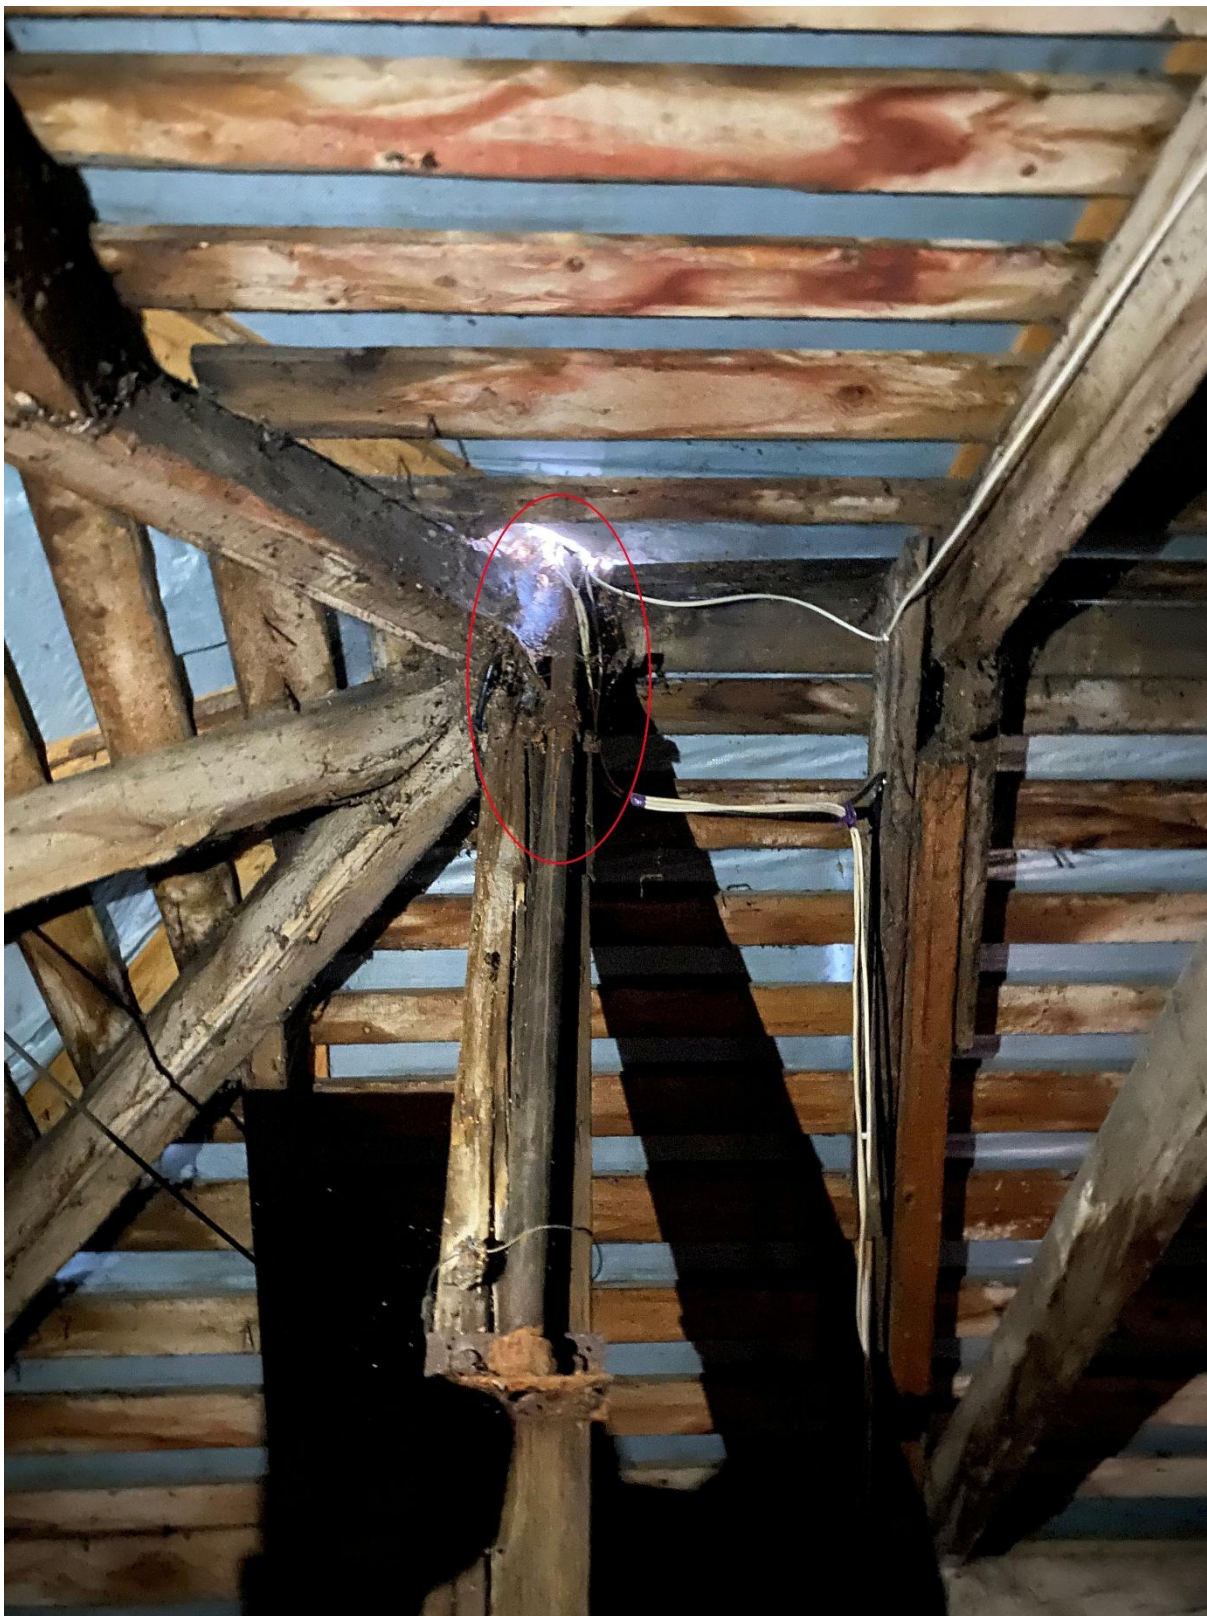
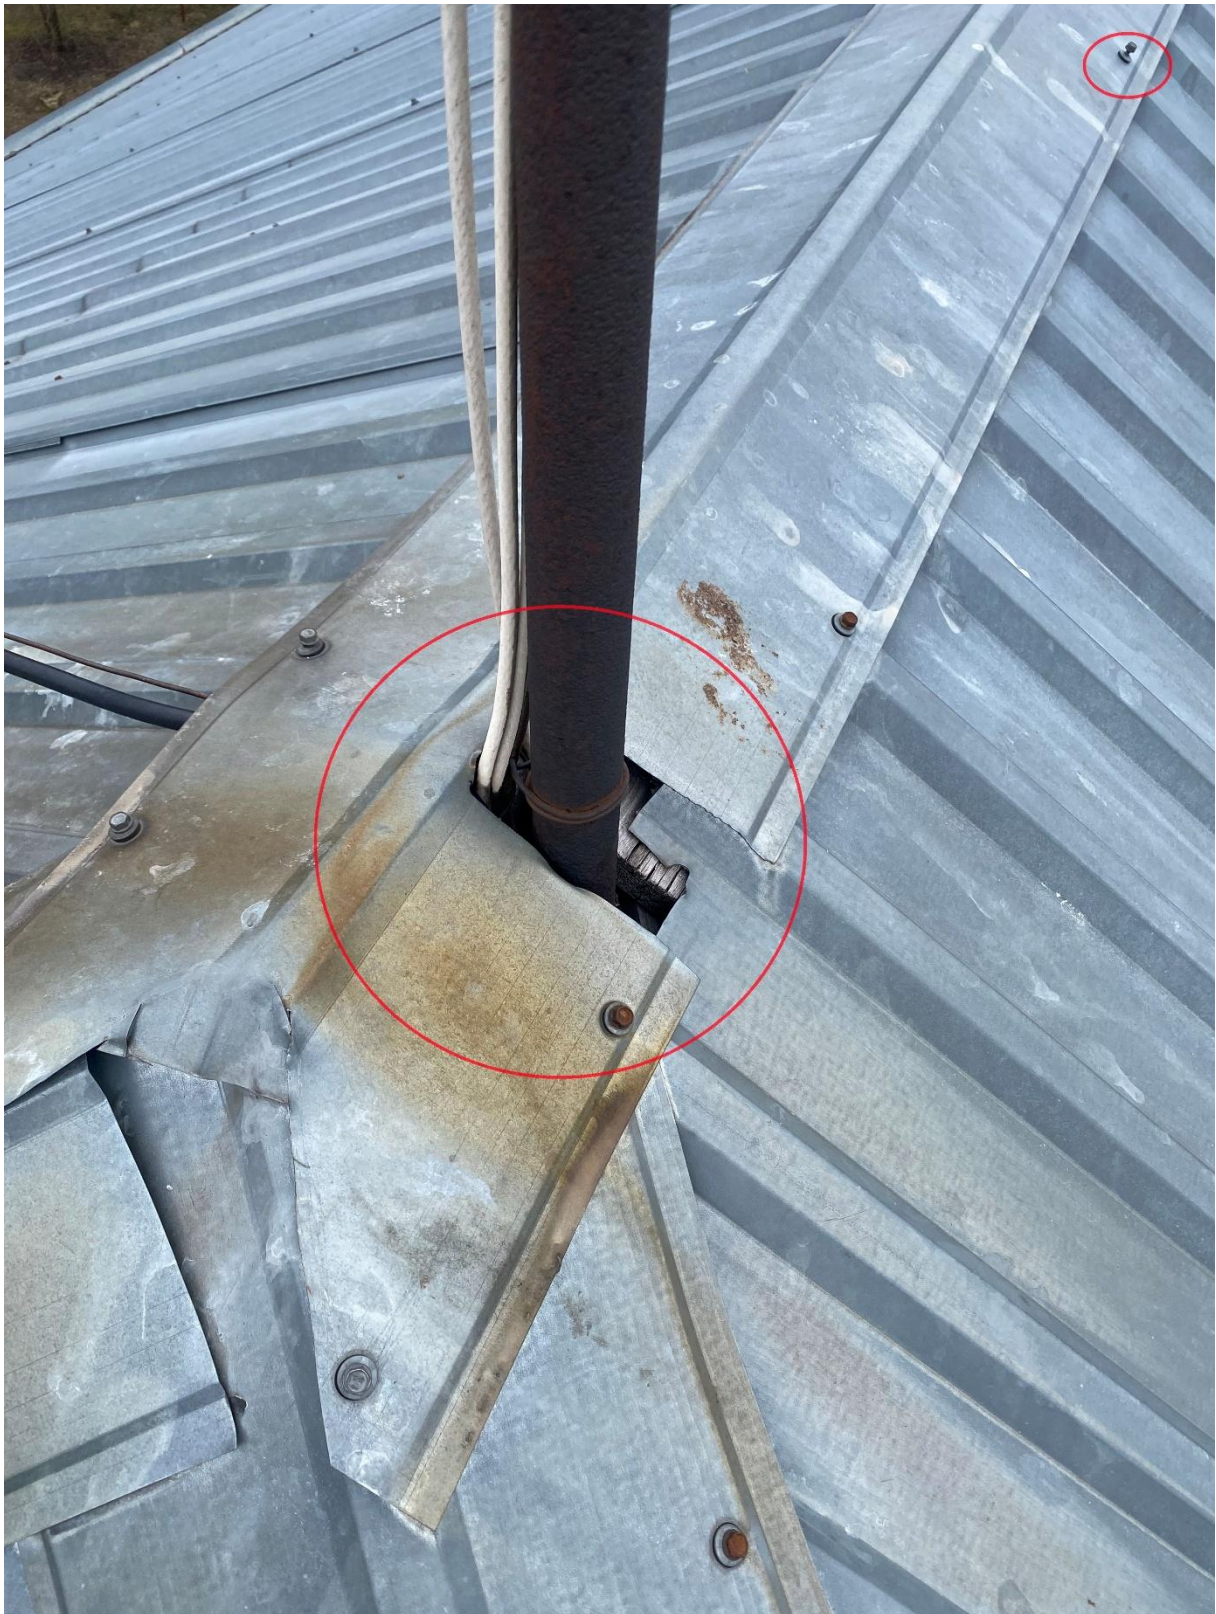
2.5 Korstna ja antenni läbiviigud halvasti tihendatud, ilmsete kahjustuste jälgede järgi saab kindlalt väita, et katusekatte esineb sademete läbijookse pööningule ja sealt tõenäoliselt ka eluruumidesse ning lae- ja seina konstruktsioonidesse. Kõige halvemas seisus on antennimasti läbiviik, millele puudub igasugune sademeid tõkestav läbiviik.

**Foto nr 5 – Antennimasti läbiviik pööningult**

**Foto nr 6 – Antennimasti läbiviik katuselt**

2.5 Katuse läbiviikudest teha kindlaks, kas paigaldatud antennid on vajalikud või jäänud varasemast ajast. Kui osutub vajalikuks siis pleki ja mastiksiga läbiviigu ava tihendada. Kui antennimast on mittevajalik, siis see eemaldada ja samuti ava sulgeda, vaata foto nr 5 ja 6. Korstna läbiviigud iga korstna puhul eraldi üle kontrollida ja vajadusel tihendada lisa pleki ja mastiksiga.

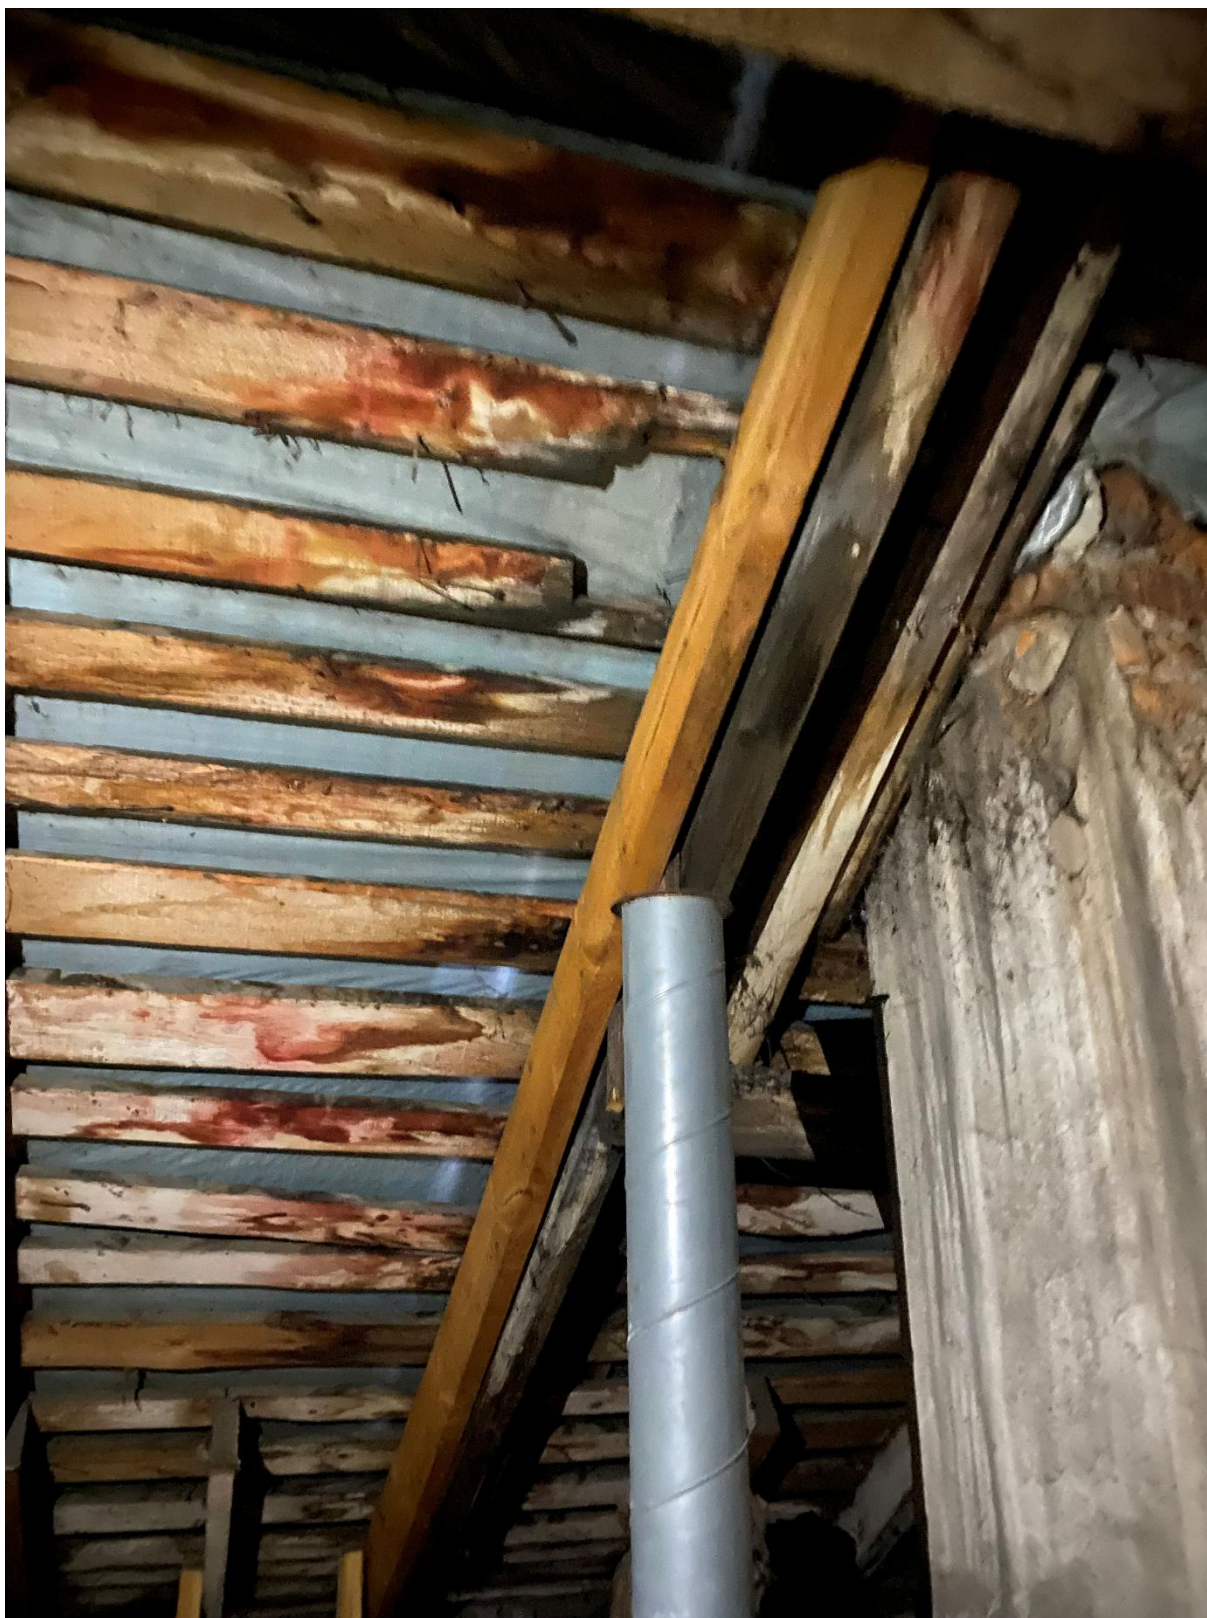
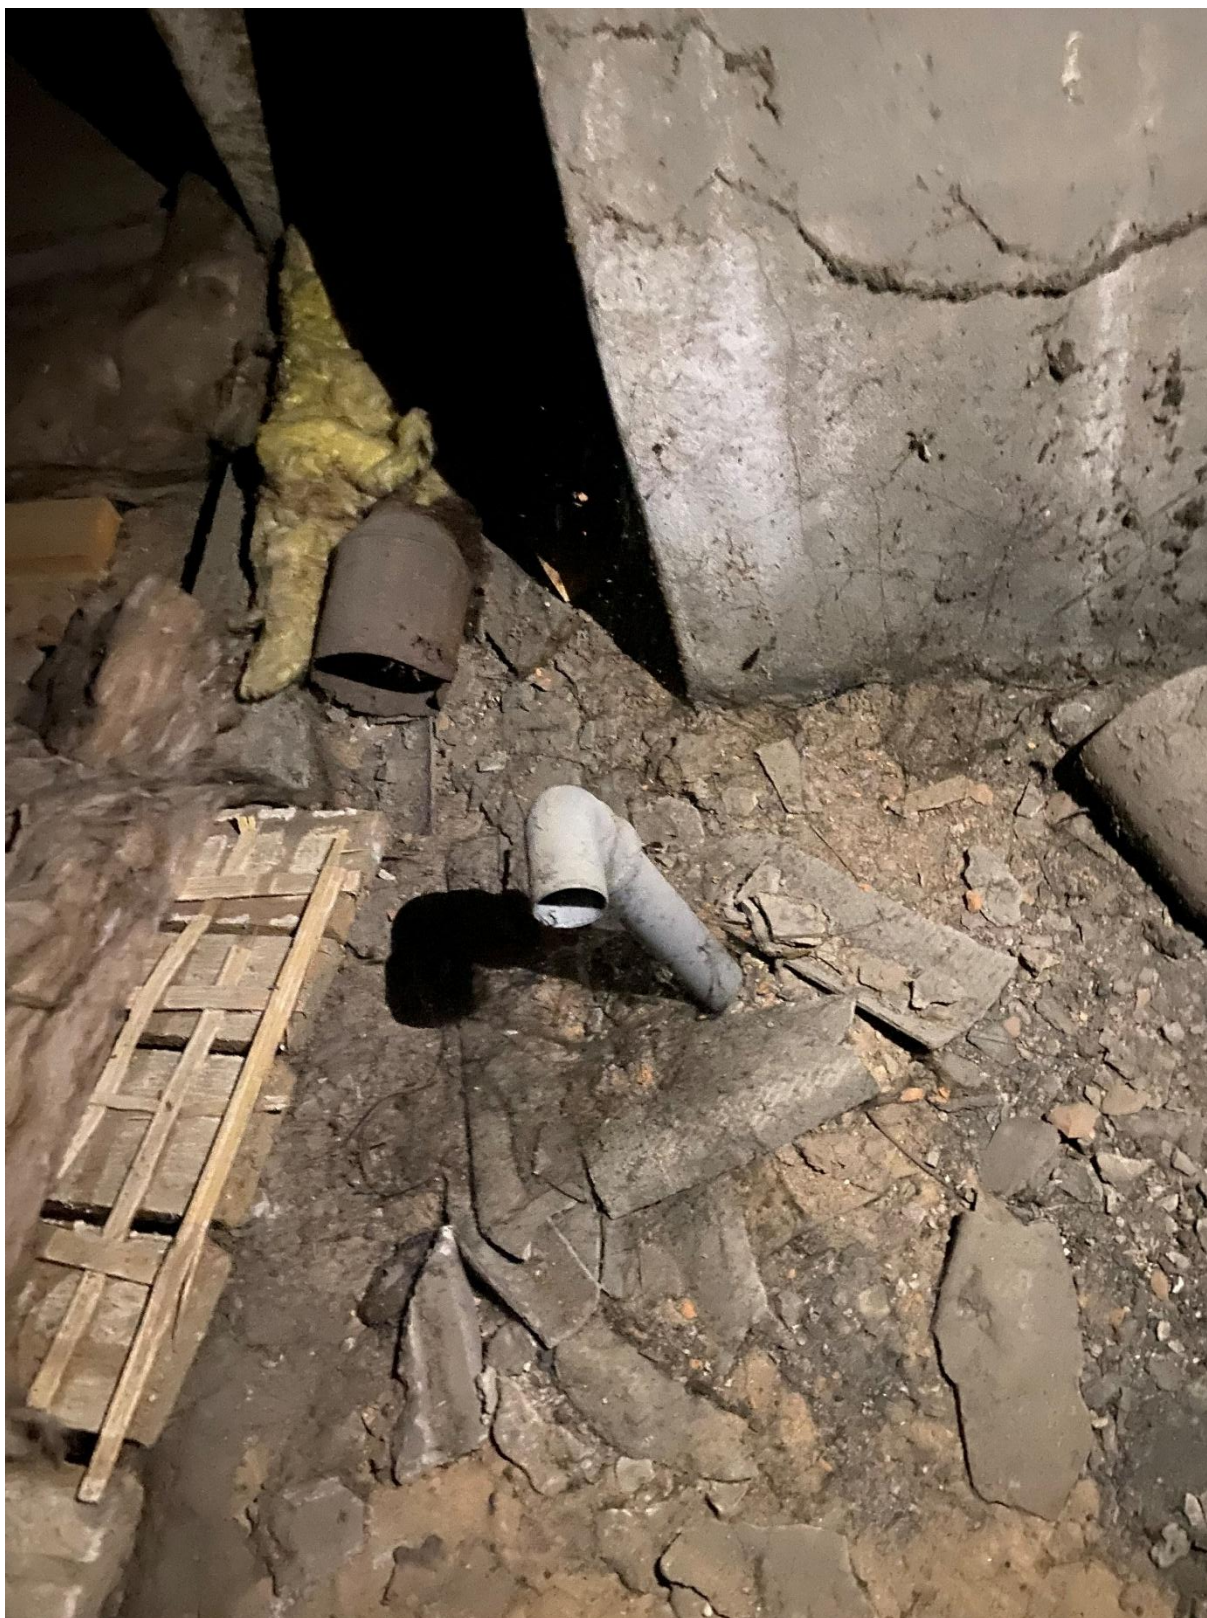
2.6 Pööningu vahelaest on toodud läbi hulgaliselt ventilatsiooni ja kanalisatsiooni tuulutustorusid. Torustikud on isoleerimata ja katusekatte läbi viimata.

**Foto nr 7 - Kanalisatsioonituulutus**

**Foto nr 8 - Kanalisatsioonituulutus**

2.6 Esmalt kontrollida, kas vahelaest läbi toodud kanalisatsiooni tuulutus- ja ventilatsiooniavad, vaata foto nr 7 ja 8, on toimivad ja vajalikud. Kõik, mis on vajalikud ja toimivad, viia läbi katusekatte välja. Mõistlik on ühes piirkonnas asuvad tuulutused omavahel kokku viia ja katusest minna läbi maksimaalselt kolmest tsoonist. Ventilatsiooni torudega käituda samamoodi. Kanalisatsioonituulutus ja ventilatsioonitorustiku läbiviikudel arvestada, et need ei asetseks mitte lähemal kui 2-3 meetrit, vastasel juhul võib alarõhu tõttu ventilatsiooniavast ebameeldivat lõhna tunda. Katusekattest läbiviikudena kasutada spetsiaalselt selleks ettenähtud tooteid, näiteks Vilpe tooteid. Torustikud on vaja isoleerida ja korralikult nõuetekohaselt kinnitada konstruktsiooni külge.

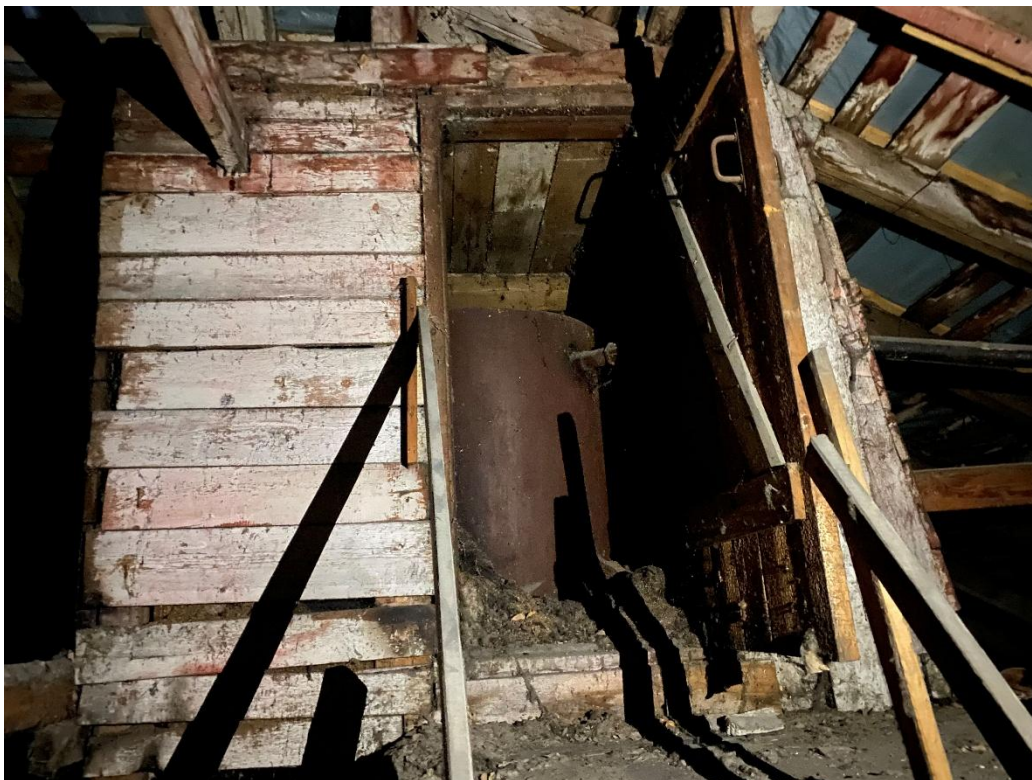
**Foto nr 9 - Paisupaak**

2.7 Pööningul esineb palju rämpsü ja seoses vana küttesüsteemiga seonduvat ( torustikud ja paisupaak).

2.7 Pööningul olev vana keskküttetorustik ja paisupaak demonteerida, vaata foto nr 9. Kuna torustik on kaetud asbest kattega, vaata foto nr 10, siis seda võib eemaldada vaid vastava koolituse läbinud spetsialist. Lisaks eemaldada kõiksugune rämps, vaata foto nr 11 ja 12 mis on aegade jooksul pööningule viidud või jäetud.

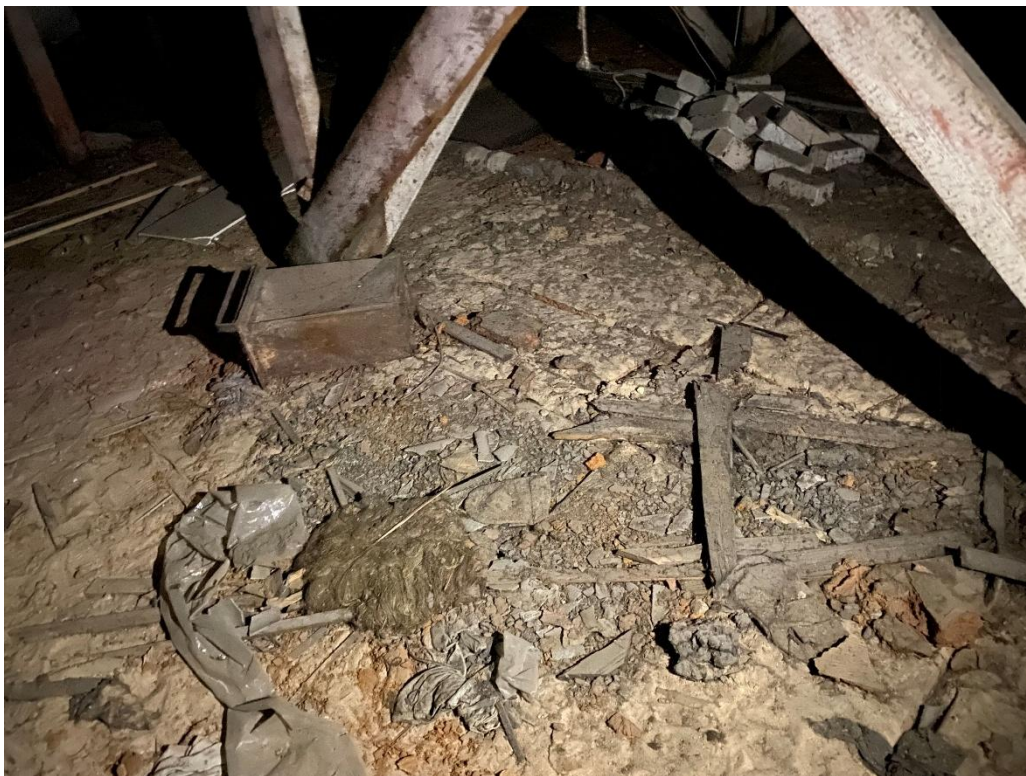
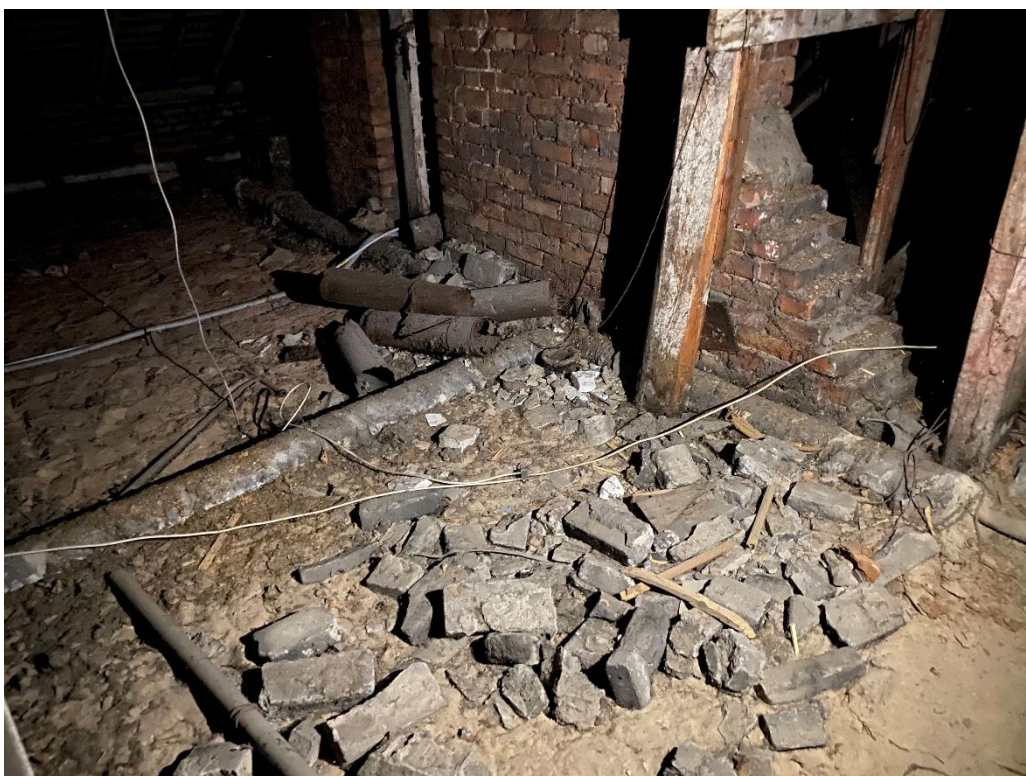
**Foto nr 11 - Prügi**

**Foto nr 12 - Prügi**
