To:  
Objekt: Eramu

| Aruanne: | 120 258 | 05. Veebruar. 2012 |

**Eramu välispiirete soojustuse kontroll  
ehituslike (soojustus) defektide avastamiseks**

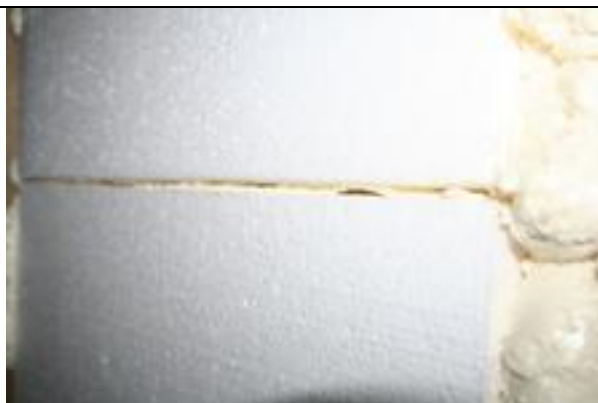
Pragu montaaivahul

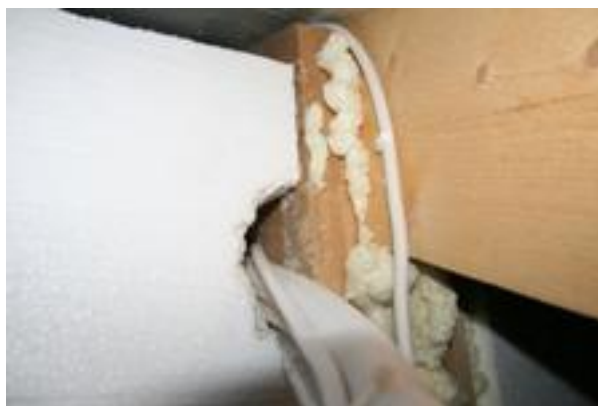
Isoleerimata läbiviik

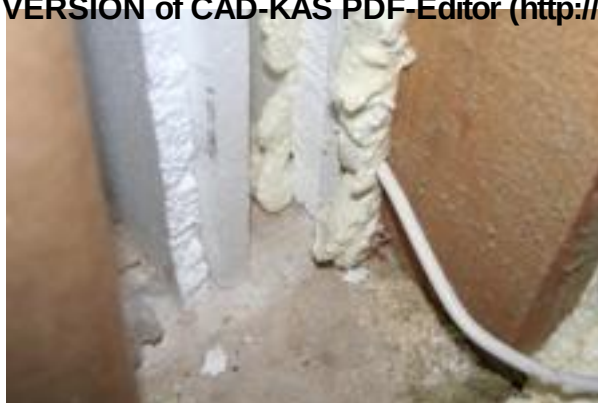
Alumisest nurgast sisepuhe siseruumidesse (5 mm vahe) (ebakorrekne isolatsioon)

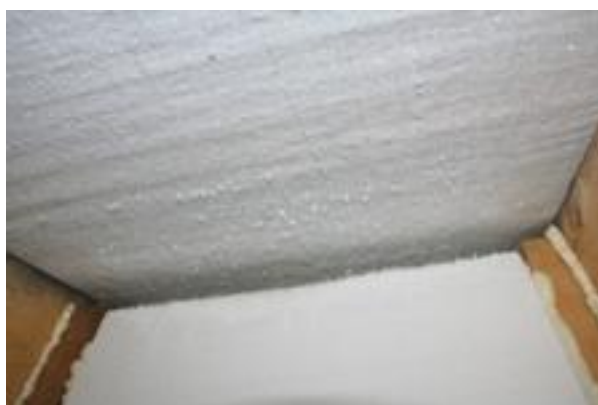
Kondensaadist tekkinud härmatis ühes sektsioonis (põhjuse- praod nimetatud punkti soojustusel)

Seega tuleb tuuletõkkeplaadiga katta kogu II korruse vahelael asuv puistevill mille tulemusena tõuseb antud perimeetri soojusefektiivsus ja kaovad I korruse soojusbilanssi mõjutavad negatiivsed tegurid.

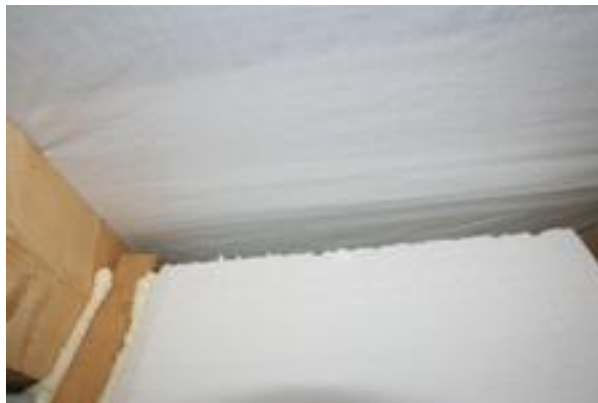
Korralik – kuiv piire
