Töö nr: EKS110919  
Korterelamu Laada 47  
Rakvere

## HINNANG KORTERELAMU FASSAADIDE SOOJUSTUSSÜSTEEMI TEHNILISELE SEISUKORRALE

Tellijä: KÜ LAADA 41  
Laada 47, Rakvere

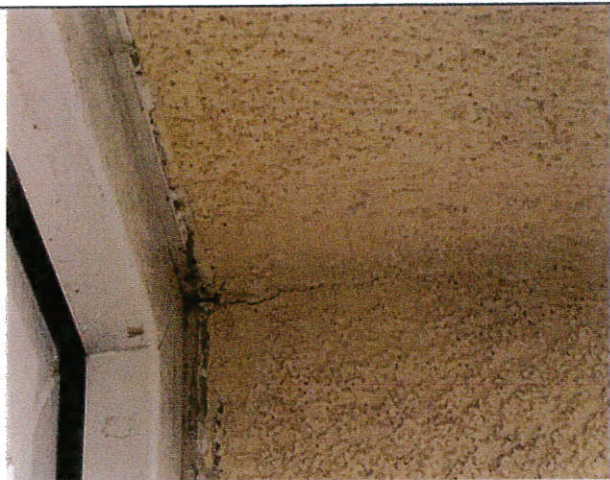
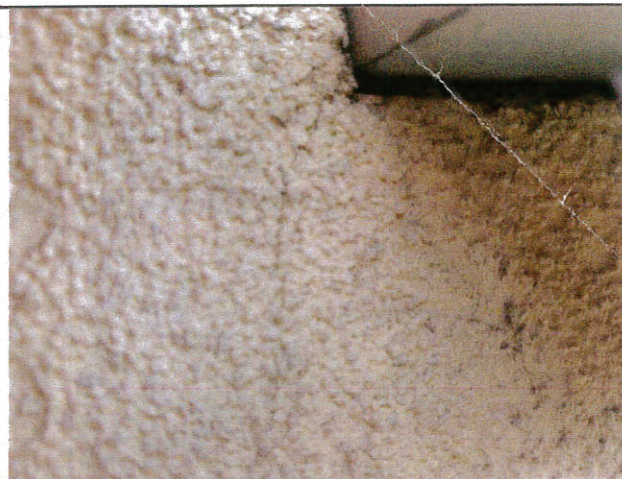
Mõrasid leidub nii avade sisenurkades kui fassaadipinnal avanurkades

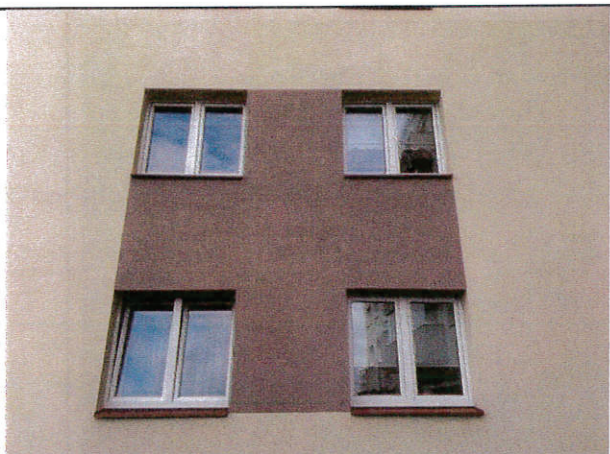
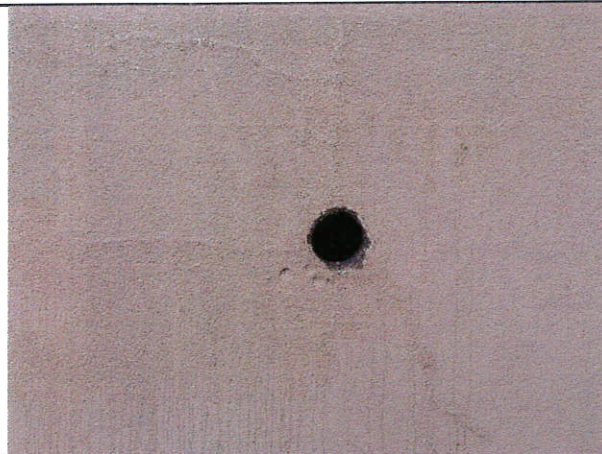
Hoone ühel kagu poolisel otsaseinal mõranenud akende vaheline piirkond

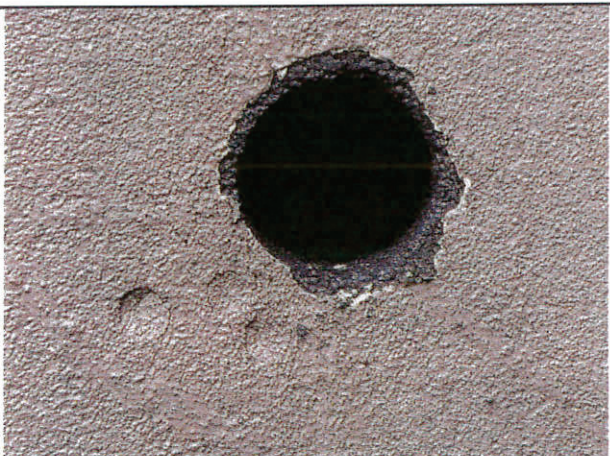
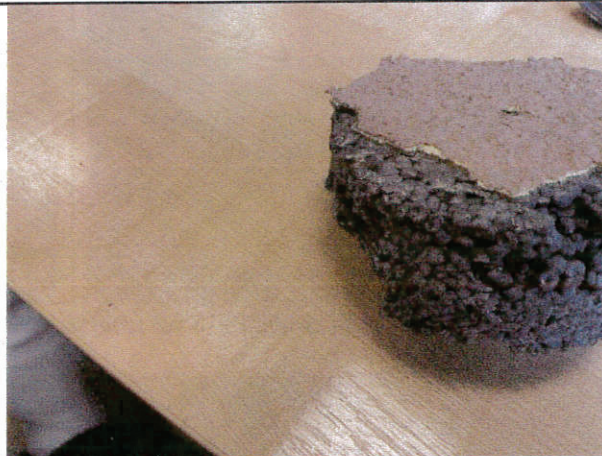
Sellest piirkonnast lõigati välja proovitükk

Selgus, et selles mõranenud ja ka hiljem silikooniga „remonditud“ piirkonnas ei ole üldse armeeringvõrguga kihti

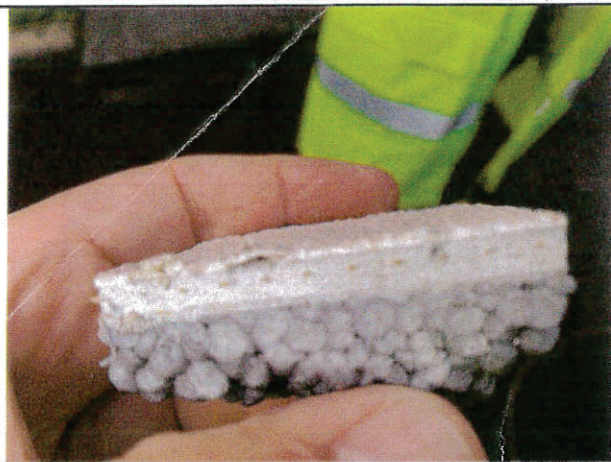
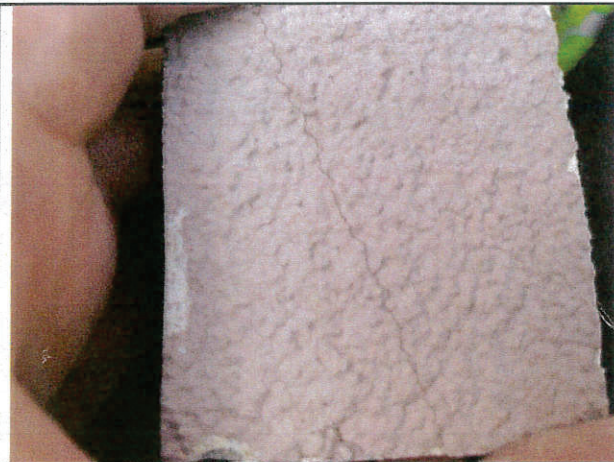
Fassaadi erinevatest piirkondadest välja lõigatud krohvisüsteemi tükid näitasid, et vaatamata armeeringkihi olemasolule on siiski tekkinud kohati mörad.

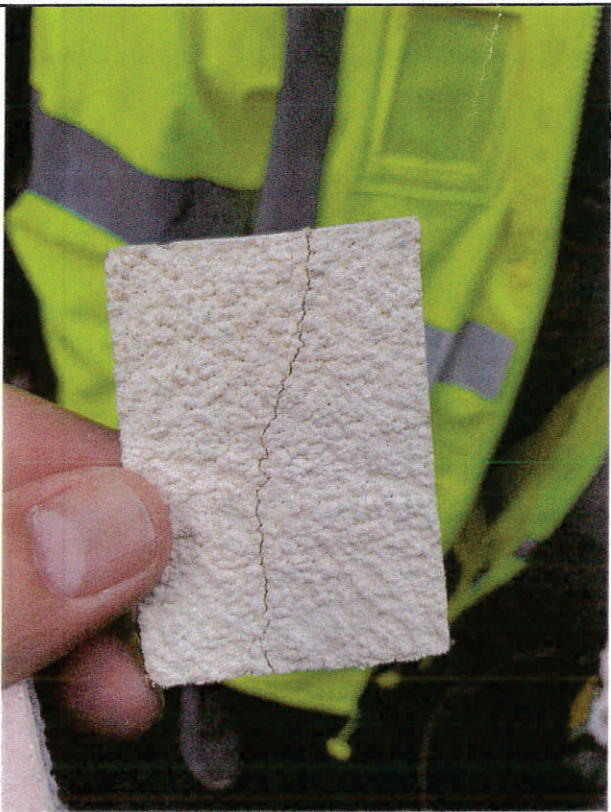
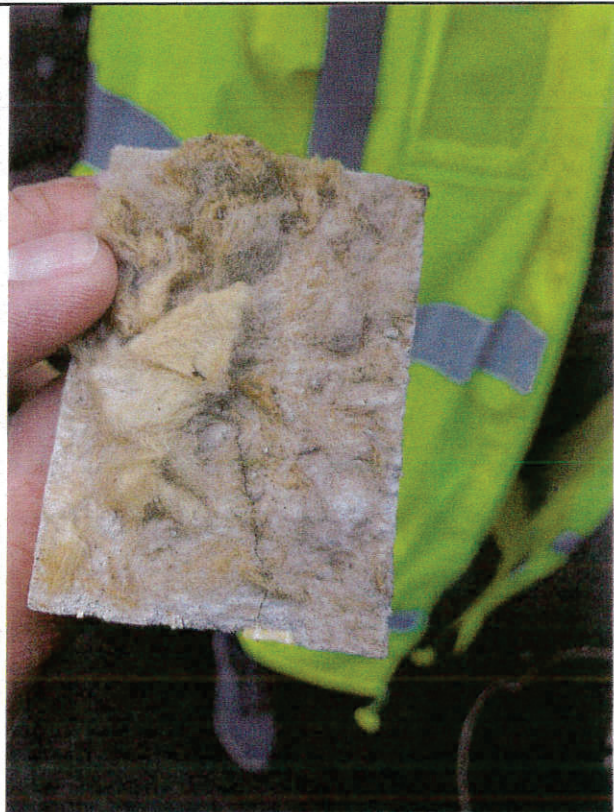
Mörad on tekkinud nii mineraalvilla kui ka polüstüreeniga soojustatud piirkonnas.

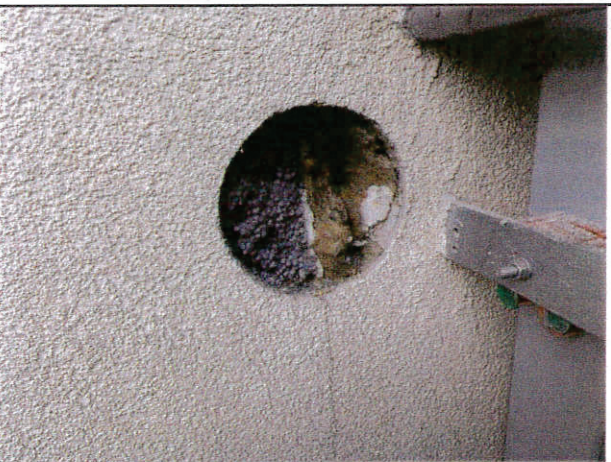
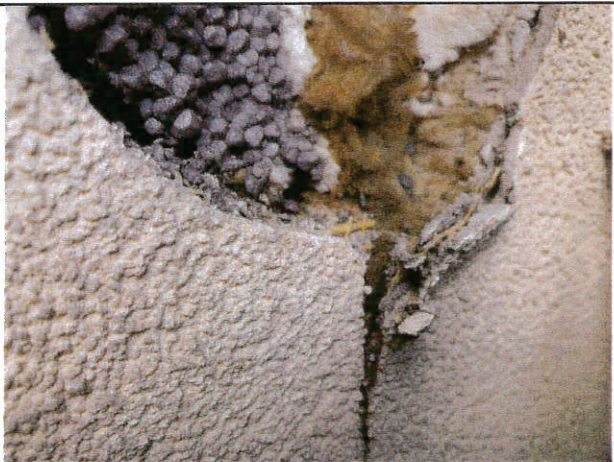
Leidub ka mörasid millede tekkepõhjus on ilmselt tehnoloogia rikkumine tööde teostamisel. Fotol on näha vertikaalne mōra rōdul, mille tekkepõhjusekr on armeeringvõrgu ülekatte puudumine.

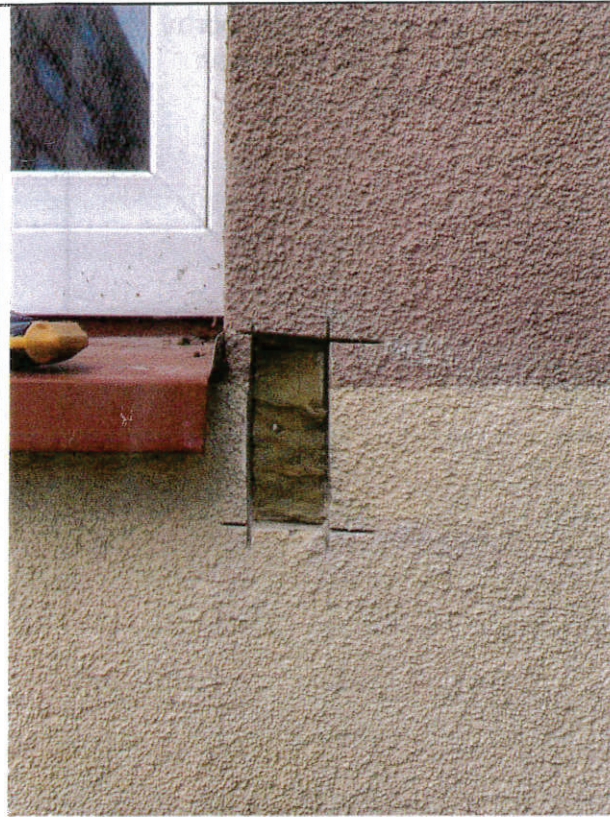
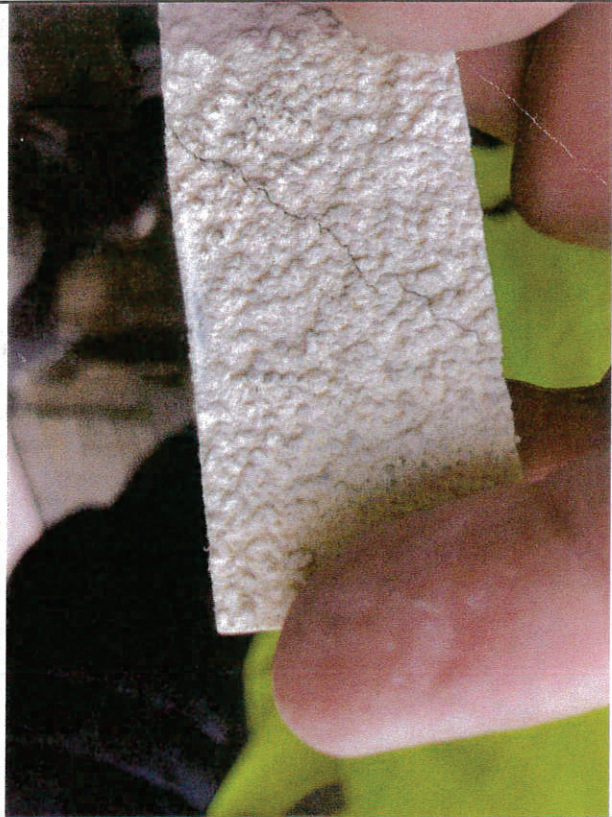
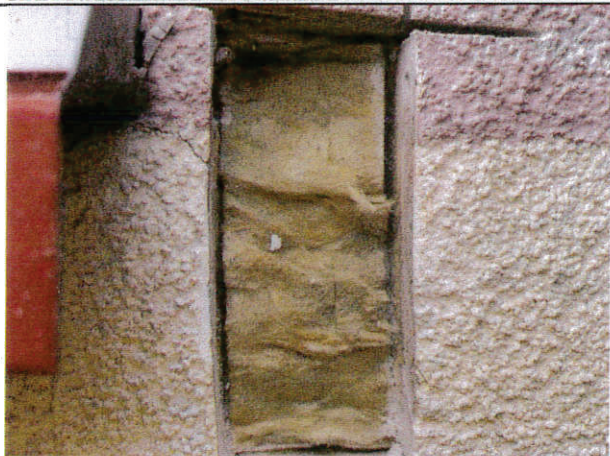
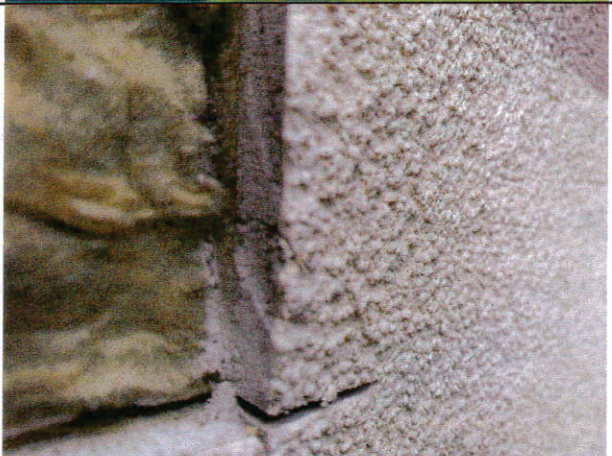
Sellel avanurga piirkonnast väljalõigatud tükil tuvastati armeeringvõrgu puudumine nurga ligiduses. St. Nii põhiarmeeringu, kui ka diagonaalarmeering olid paigaldatud mõne sentimeetri kaugusele avanurgast.

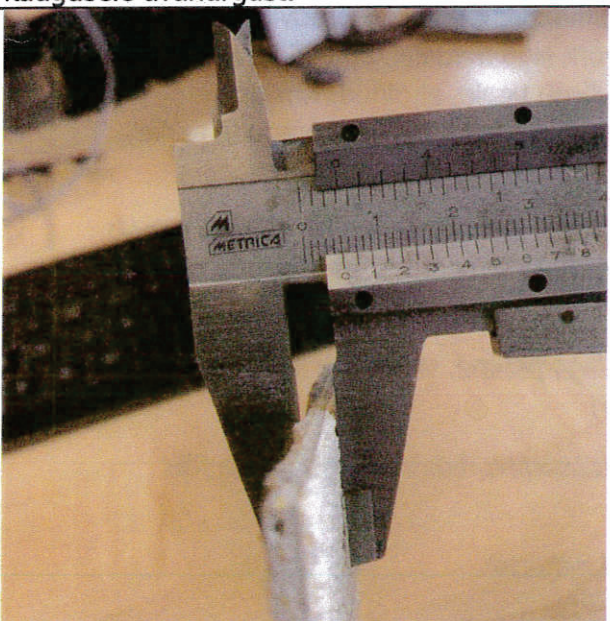
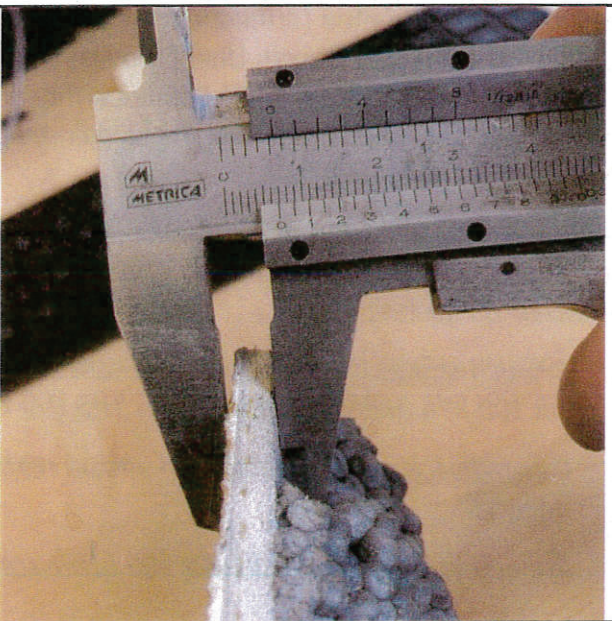
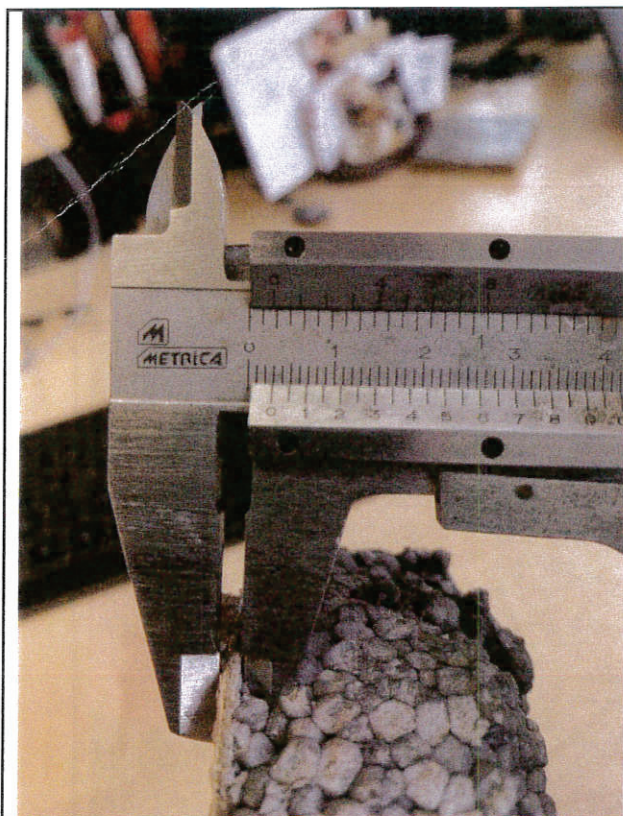
Armeeringihi paksus oli üldjontes normi piirides, väljaarvatud kagupoolsel ilma armeeringuta otsaseinal.
