## VAATLUSRAPORT

| Raporti Nr.:<br><b>3</b> | Tellija viide : | Tellija : | Linn / maakond :<br><b>TARTU</b> | Tänav : | Asukoht :<br><b>Hoov</b> |
| Kuupäev :<br><b>4.10.2021</b> | Auto Nr.: | Operaator :<br><b>Raino Mägitets</b> | Puhastatud : | Kaevuvahe kasutus : | Üldhinne :<br><b>0</b> |

| Ilm :<br>Temperatuur :<br>Vaad. suund : <b>Allavoolu</b><br>Vaad. põhjus : | Kaardi Nr :<br>Salv. Nr. :<br>Salv. tüüp :<br>Vaatlusmeetod: <b>KS60DB</b> | Ülakaev : <b>K1</b><br>Alakaev : <b>OK</b><br>KV pikkus : <b>4,27 m</b><br>Toru tunnus : |

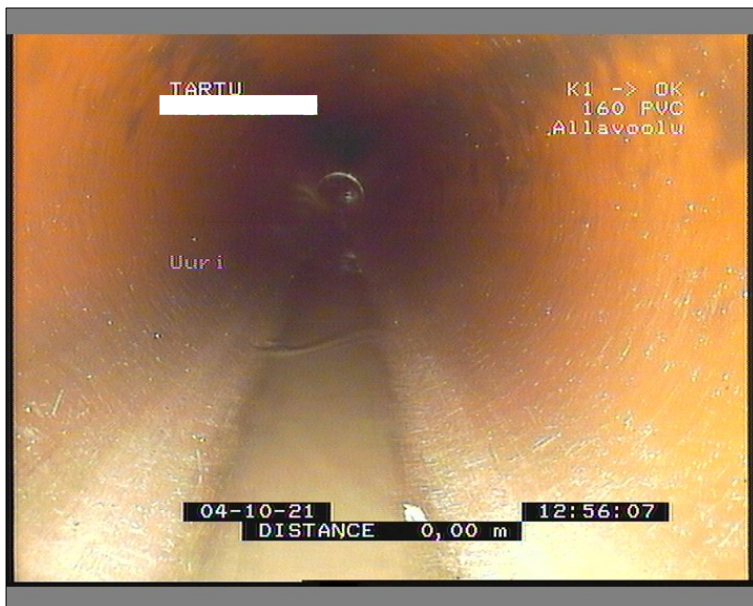
Pilt: K1\_OK\_3\_125737\_1\_A.JPG, 00:00:00  
0m, Uuringu algus

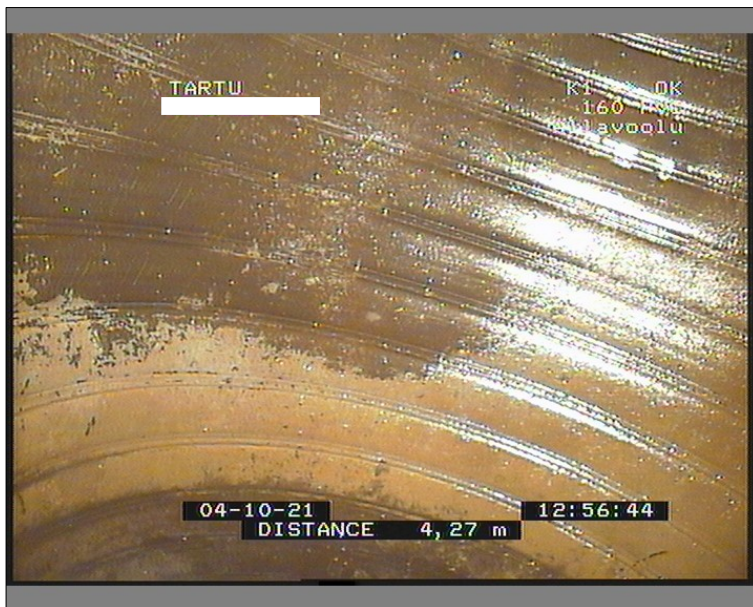
Pilt: K1\_OK\_3\_125814\_2\_A.JPG, 00:00:27  
4,27m, Uuringu lõpp
