# Ehitise audit

Töö nr. 34.29.03.23.EA

## Tallinnas Põhja-Tallinna LO-s asuva korterelamu otsaseina ehituskonstruksioonide kohta

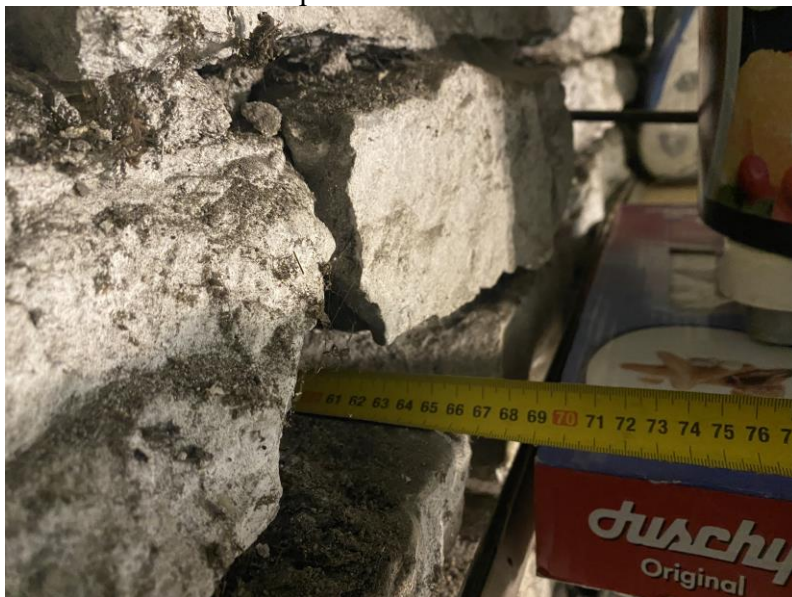
5.1.2. Vundamendimüüritise paksuseks on ~700mm.

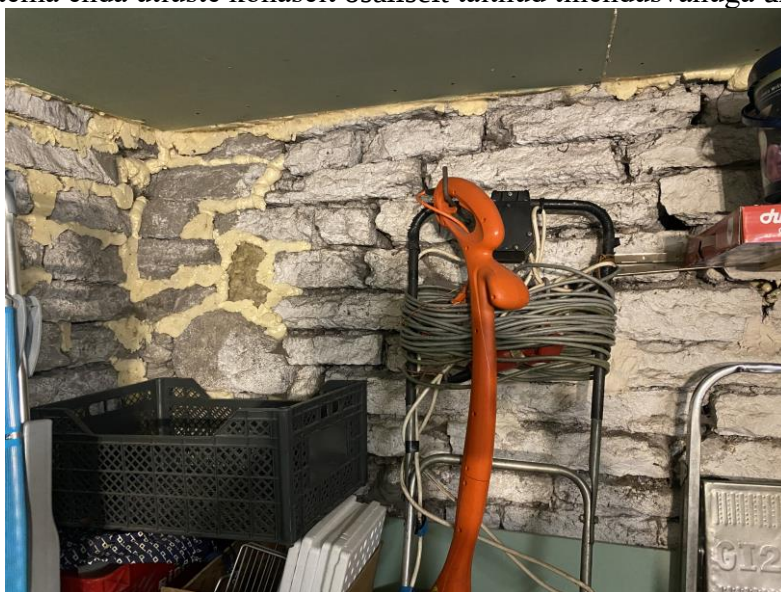
5.1.3. Vundamendis esineb läbivaid tühimikke, mida hoone elanik on tema enda ütluste kohaselt osaliselt täitnud tihendusvahuga umbes 10 aastat tagasi.

- 6.1.1. **Vundamendi siirde ja osalise lagunemise (tühimikud müüritise sees) tõenäoliseks põhjuseks on hoonest kagu pool oleva pinnase vertikaalse ja horisontaalse vastupanuvõime halvenemine/vähenemine, mille tulemusena (koosmõjul vundamendile mõjuva tulemüüritisest tuleneva koormusega) on purunenud nii vundamendimüüritist kooshoidev müürimört (tekitades tühimikud müüritise sees) kui ka on toimunud vundamendimüüritise horisontaalsiire kagu suunas.**

Pinnase vastupanuvõime vähenemise üheks põhjuseks võib olla sillutisriba puudumine müüritisriba ääres, mis on võimaldanud pika aja jooksul sadevetel tungida müüritise ääres otse pinnasesse, mille tulemusena on muutunud plastseks piirkonnale omane savipinnas vundamendi taldmiku all.

- Seda teed minnes tuleb müüritis ettevaatlikult demonteerida kuni vundamendini, seejärel tuleb vundamendile peale valada monoliitne vöö, mille käigus betoneeritakse täis ka vundamendi tühimikud.

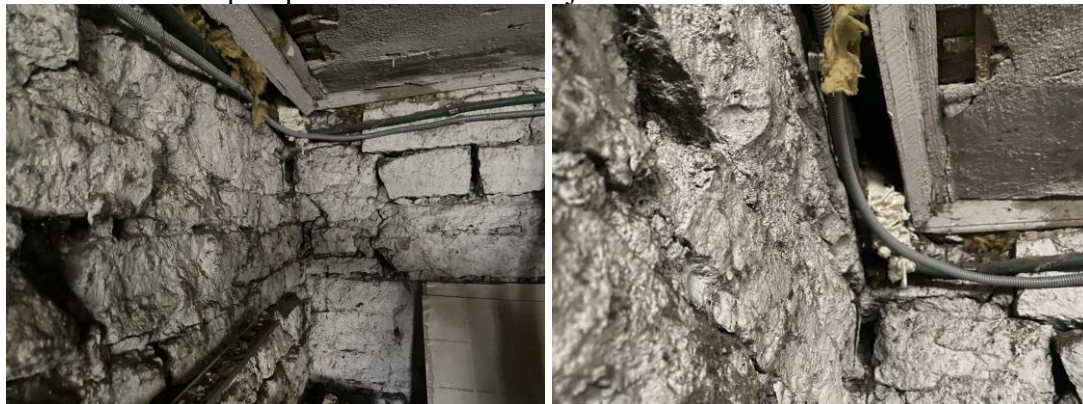
- 5.1.4. Keldrikorrusel tänavapoolses ruumis tuvastati hoone keskteljel asuva pikiseina juures vundamendi horisontaalsiire väljapoole suurusjärgus 60...70mm, millest annab tunnistust pilu puidust vahelae serva ja hoone otsaseina müüritise vahel.

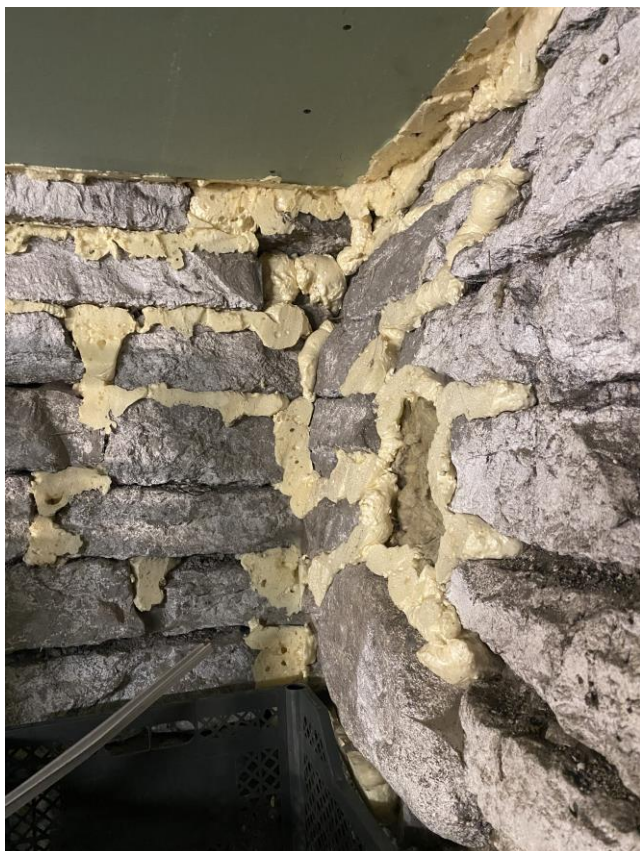
- 5.1.5. Keldrikorrusel hoovipoolses ruumis tuvastati hoone keskteljel asuva pikiseina juures vundamendi horisontaalsiire väljapoole suurusjärgus 100...120mm, millest annab tunnistust pilu puidust vahelae serva ja hoone otsaseina müüritise vahel.

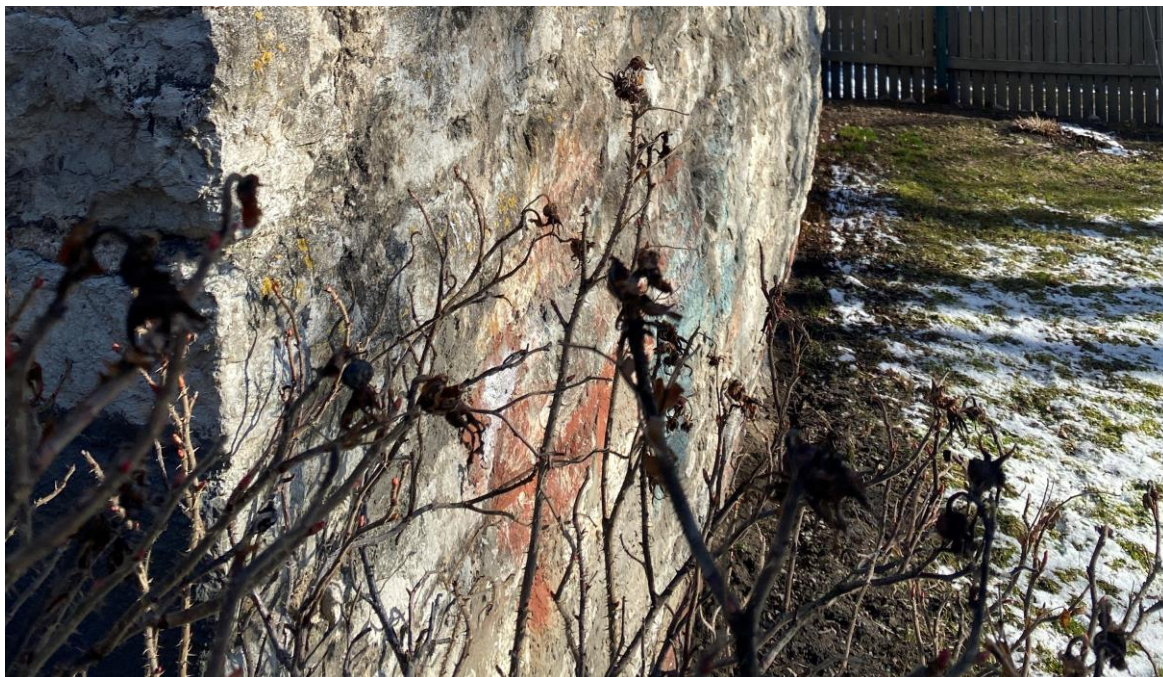
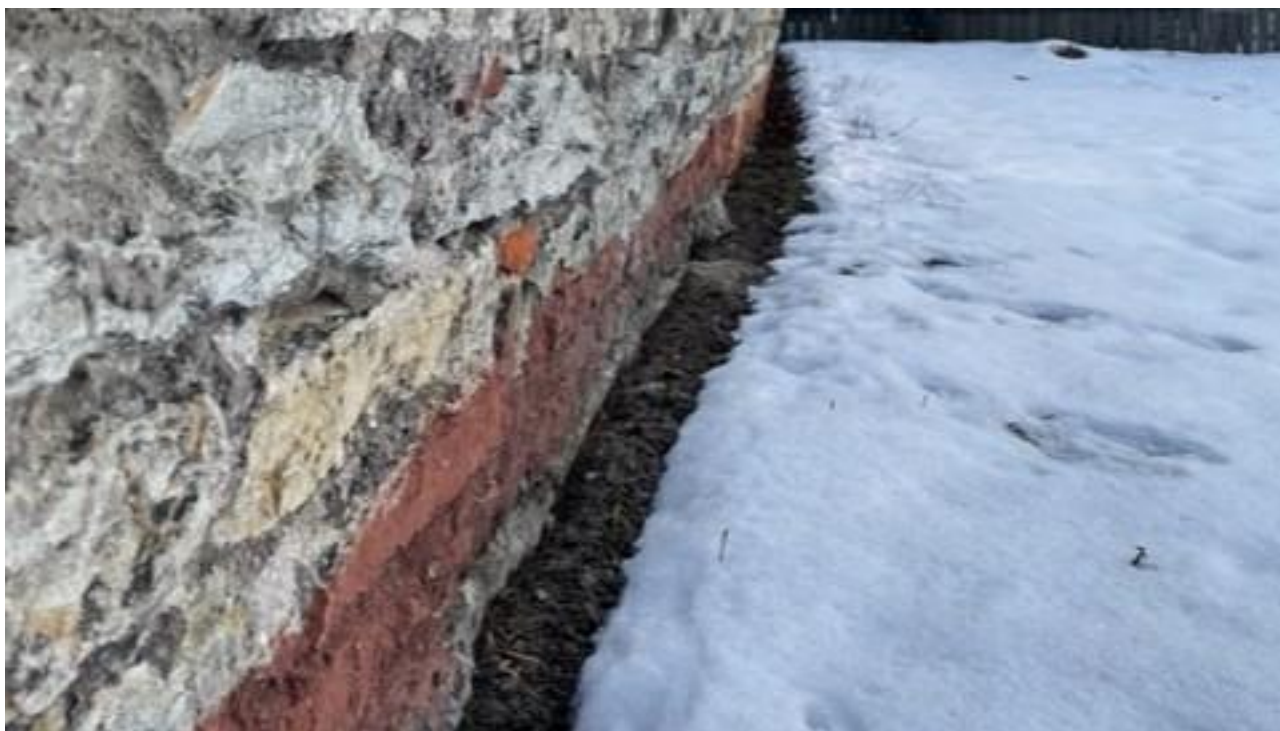
5.1.6. Vundamendi horisontaalsiire maapinna joonel on ca 150mm ning see on tuvastatav ka visuaalselt.

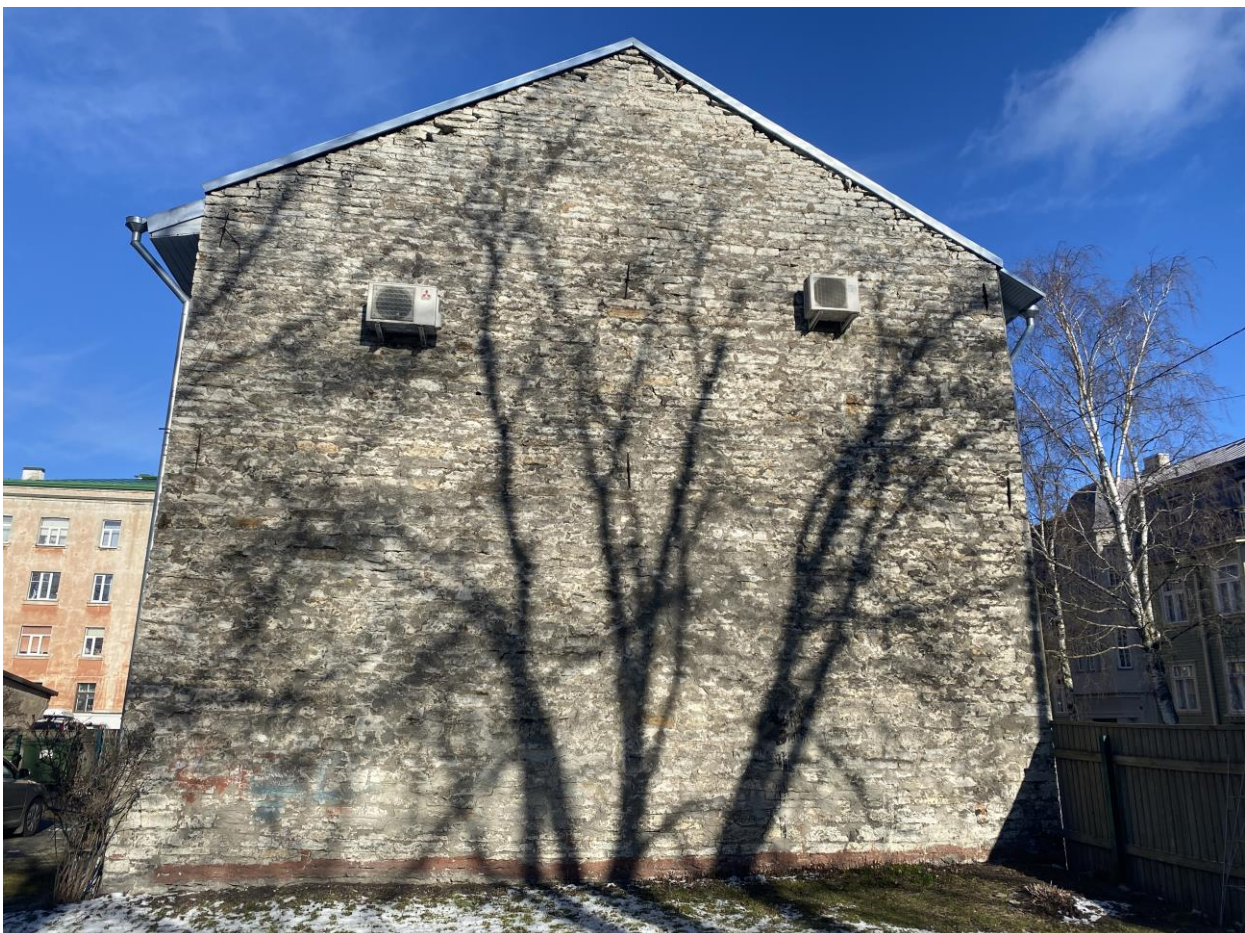
Müüritis on käesoleval ajal kaetud pealt plekist mütsiga, mis kaitseb müüritist ülalt tulevate sademete mõju eest käesoleval ajal. Müüritise ülaosas asetsevad tühjenenud müüritise vuugid annavad siiski tunnistust, et müüritis on olnud pikemat aega kaitsmata ülalt tulevate sademete mõju eest, millest tulenevalt on müüritise ülaosas kahjustatud müürikivide vahelised sidemed.

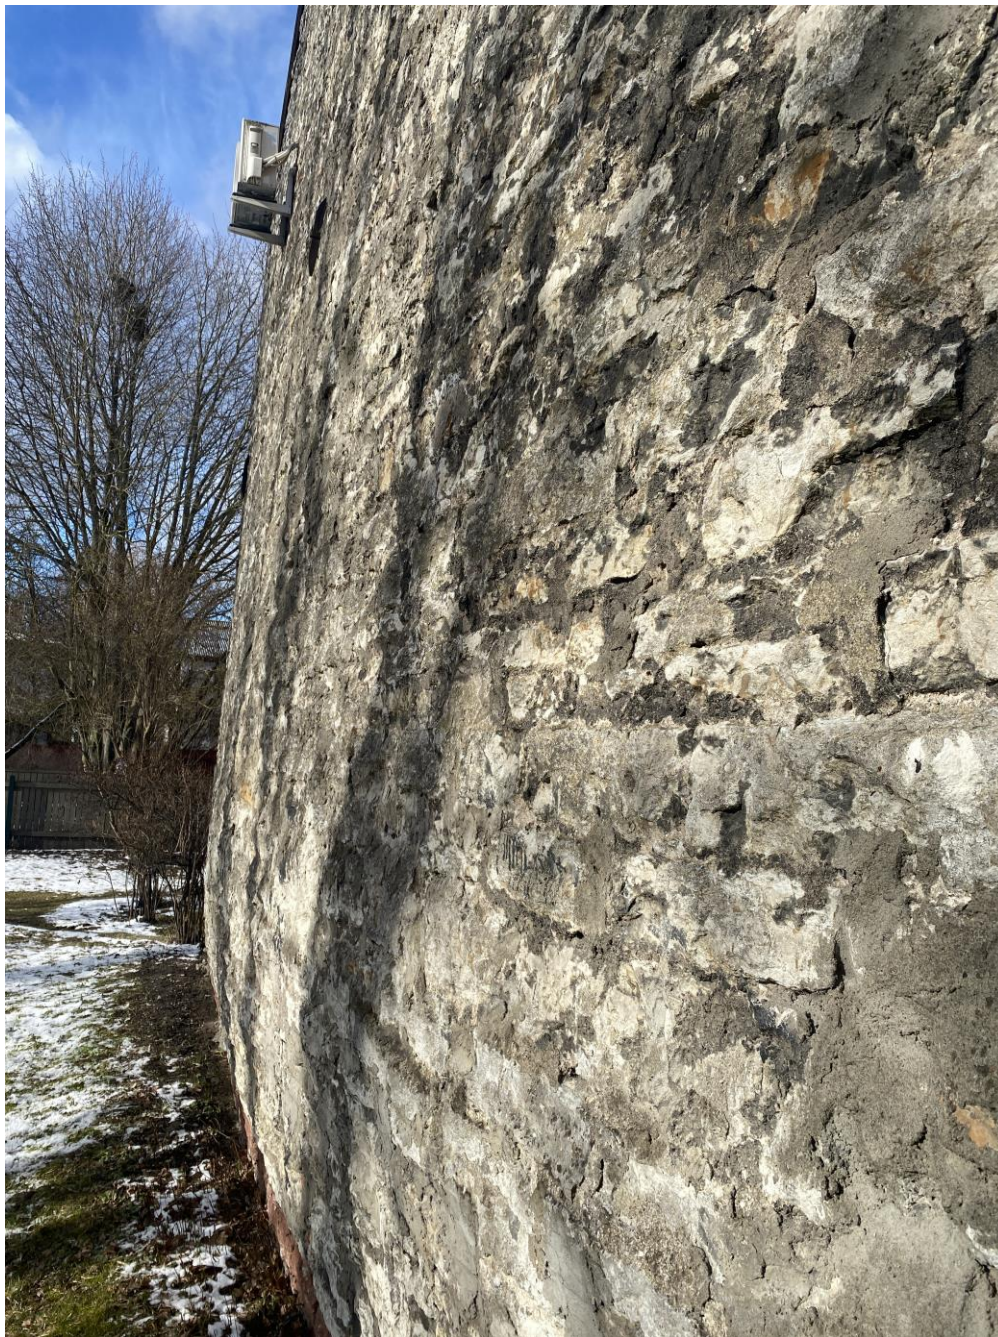
5.2.2. Otsaseina tehniline seisukord on murettekitav, sest alates maapinnast kuni kõrguseni ca 4 m on toimunud müüritise horisontaalsiire väljapoole (kagu suunas) Siire on maksimaalne müüritise keskosas hoone pikitelje juures kõrgusel 1,5...2,0m maapinnast, kus siirde umbkaudne suurus on 300...350mm.

- 6.2.1. Olemasoleva seina horisontaalsiirde tõenäoliseks põhjuseks maapinnast kuni kõrguseni ca 4m on:
- **seinakonstruktsioonis oleva müürimördist sideme purunemine seina välispinnakihi ja sisepinna kihi vahel kõrgusvahemikust maapinnast kuni 4m, ehk vahemikus kus puuduvad müüritist koos hoidvad metallankrud.**
  - **vundamendimüüritise horisontaalsiire väljapoole, mis on kaasa haaranud ka sellele toetuva seinamüüritise**
  - **vundamendimüüritise osaline lagunemine (müüritise välispinna kiht on eraldunud sisepinna kihist müürimördist sideme purunemise tulemusena) mis on kaasa haaranud ka seinamüüritise välispinna kihi.**

- 7.1. Esimene variant on kaaluda mõtet müüritise demonteerimiseks, kuivõrd selle tulemüüri funktsioon ei ole enam aktuaalne.
- Kuivõrd müüritis ei tohiks olla konstruktiivselt seotud hoone muude puidust konstruktsioonidega peaks olema võimalik see eemaldada ilma hoone stabiilsust ohtu seadmete.

- 7.2. Teine variant on valida müüritise ja seda kandva vundamendi tugevdamise tee. Sel juhul tuleb esmalt olemasolev müüritis toetada ajutiselt vertikaalsete ja horisontaalsete metalltaladega, seejärel tuleb paigaldada müüritise kihtide omavaheliseks sidumiseks metallankrud kõrgusele maapinnast kuni 4m , seejärel tuleb lahti kaevata hoone vundament ja valada sellele väljapoole kõrvale raudbetoonist laiendus, mis välistab edasised ebaühtlased vundamendimüüritise horisontaal ja vertikaalsiirded.  
Enne vundamendi laienduse valamist selgitada välja vundamendi (laienduse) aluse pinnase omadused ning vajadusel tarvitada meetmeid selle stabiliseerimiseks pinnasesse mõne stabiliseeriva geopolümeeri injekteerimise teel.  
Taolise protsessi eeliseks on see, et hoone säilitab oma ajaloolised konstruktsioonid, tõsi küll natuke deformeerunud kujul. Puuduseeks aga see, et töö on tehnoloogiliselt keeruline ning ei ole tagatud 100% lõpptulemus, kui pinnase kandevõime on liiga nõrk taolise raske müüritise kandmiseks vaatamata selle tugevdusabinõudele.

- 7.3. Kolmas variant on olemasoleva müüritise ja vundamendi lammutamine ning uue vundamendi rajamine ja uue tulemüüri ehitamine kas siis olemasolevast paekivist või mõnest kaasaegsest müürikivist ning selle soojustamine ja viimistlemine vastavalt asumi miljöõala nõuetele.  
Selle valiku eeliseks oleks müüritise tulemüüri funktsiooni säilimine ja probleemi lõplik lahendamine, kuivõrd uue vundamendi rajamisel on võimalik arvesse võtta olemasoleva pinnase omadused ning kaasaegne tehnoloogia.

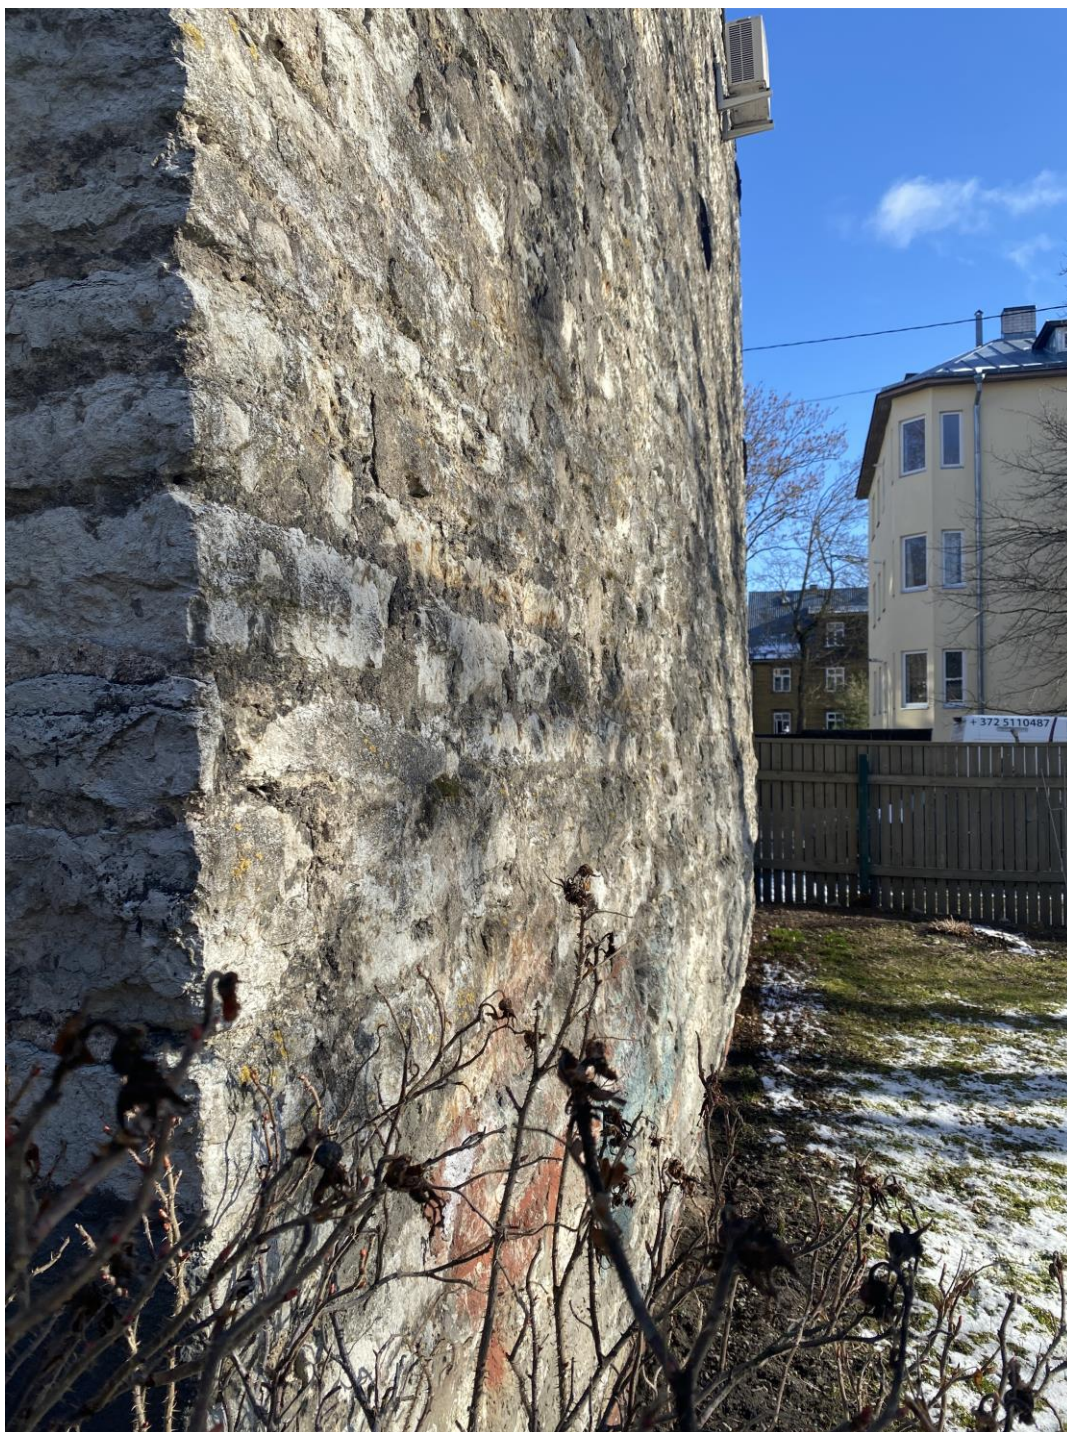
Vaade otsaseinale pikisuunas tänava poolt kirdest

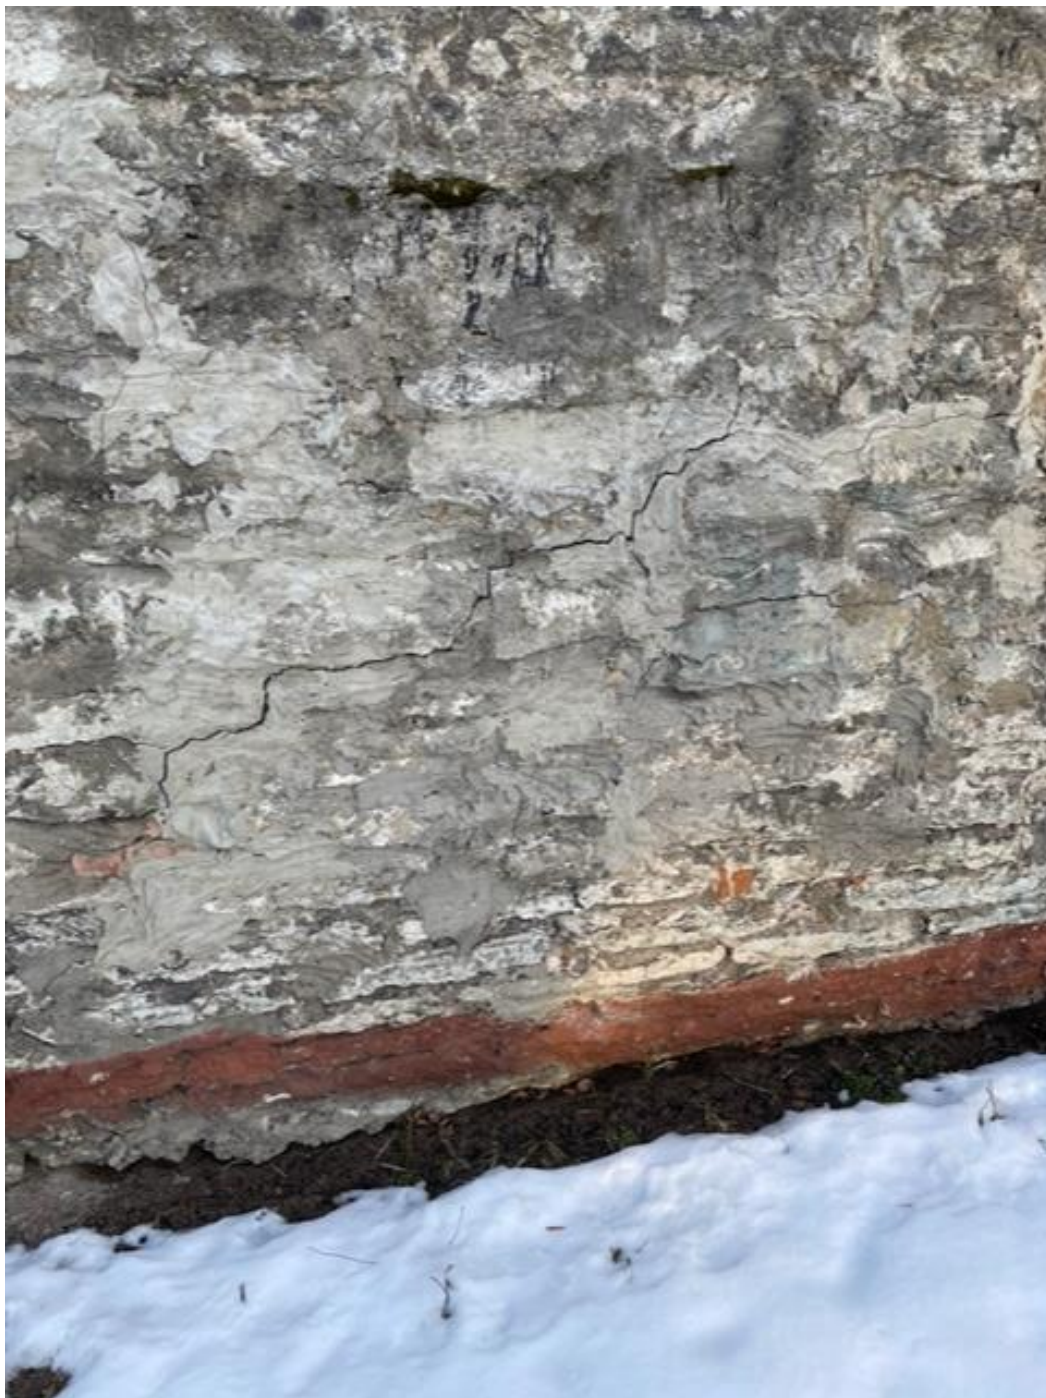
Vaade otsaseinale pikisuunas hoovi poolt edelast

Siirde tulemusena on müüritisse tekkinud läbivad praod laiusega kuni 10mm, mida hoone elanikud on aegade jooksul korduvalt proovinud mördiga sulgeda.
