Vaatlusobjekti kirjeldus:	Korter
Põhjus:	Ahju lagunemine
Andmete kogumise ja analüüsi meetodid:	Paikvaatlus 16.04.2024
Tulemuste hindamine ja kriteeriumid:	Tuleohutusseadus, Ehitusseadustik, EVS-EN 812-3:2018/AC:2018

KÜTTESÜSTEEM

**Seisukord ja
tuvastatud puudused:**

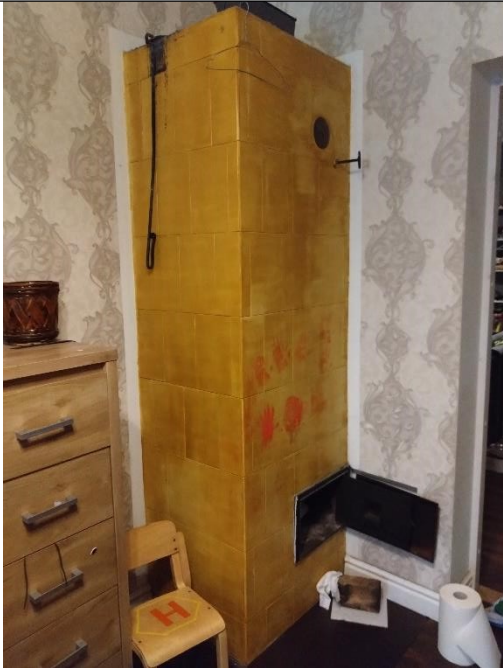
- (1) Ahi on ehitatud Olli Ahjud OÜ poolt, ehitusaeg ~2015. Fotod 1-3.
- (2) Ahju välisvooder on laotud Ahjupotitööstuse OÜ lihtpotist, värvitud. Üksikud potid on tasapinnast väljas, võib olla põhjustatud kolde varingust (Foto 4) või on lohakalt laotud (Foto 5).

- (3) Ahjul puuduvad puhastusavad, v.a siibri juures. Lõõrid ei ole puhastatavad (EVS 812-3:2018/AC:2018 p. 8.2). Foto 1.
- (4) Koldeuks on lahti, logiseb. Puudub deformatsioonivuuk (EVS 8123:2018/AC:2018 p. C.2). Foto 6.

Foto 1: ahju esikülg

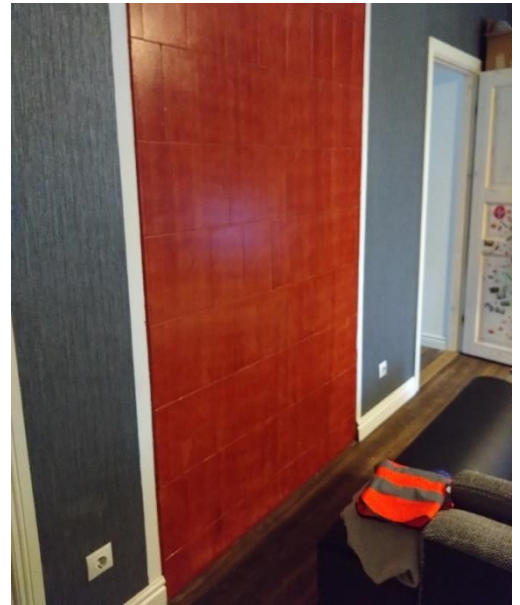
Foto 2: ahju külg elutoas

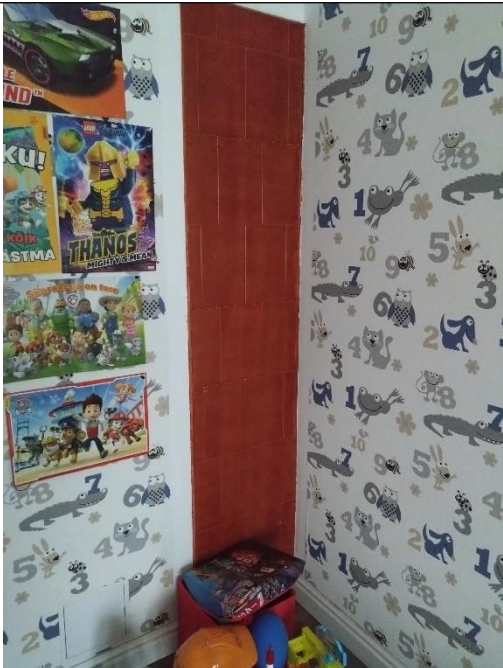
Foto 3: ahju külg magamistoas

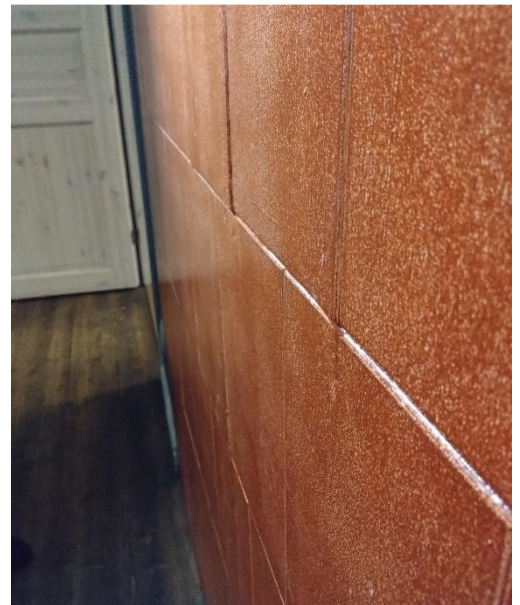
Foto 4: nihkunud pott

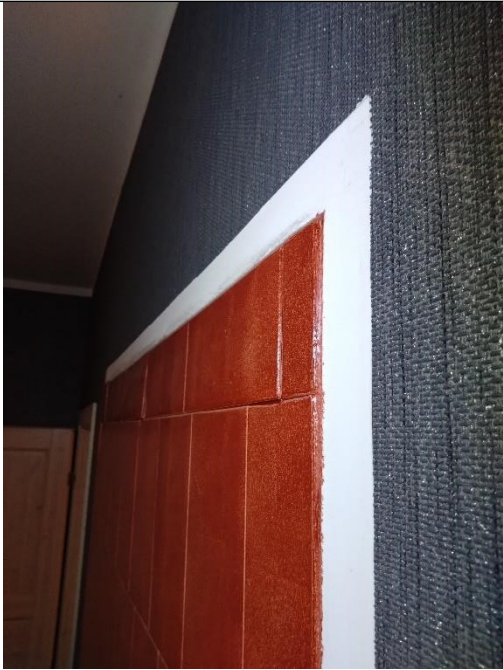
Foto 5: nihkunud pott

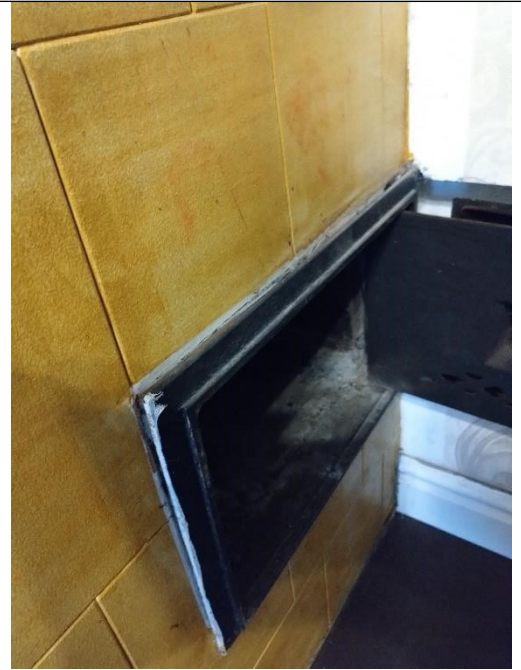
Foto 6: lahtine ukseraam

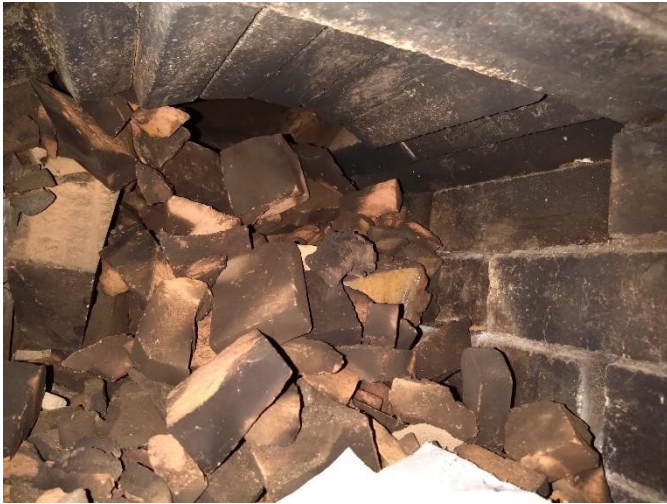
- (5) Kolde kõrgus ei vasta ehitusnormidele. Kolde kõrus ukse ava ülemisest servast on ~70-100 mm (vajumise tõttu ei ole mõõdetav), minimaalne kõrgus efektiivse põlemise tagamiseks on 250 mm (EVSEN 15544:2023). Foto 7.

- (6) Kolde seinad on laotud keskmiselt 8 mm vuugiga. Kasutatud on šamotttelist tähistusega ša-5 (Ukraina, Valgevene või Venemaa toodang), seguna kasutatud kas Weber ML Tuli või ŠM28, mõlema segu puhul suurim lubatud vuugi paksus 3 mm. Fotod 7-9. Kolle on laotud nn presskoldena ning võlvi raadiuse arvestamisel ei ole hinnatud võimalikku külgsurvet koldeseintele (nt Voltri, V. (2016). Kivikonstruktsioonid. Tallinna Tehnikaülikool).

Foto 7: madal kolle, varing

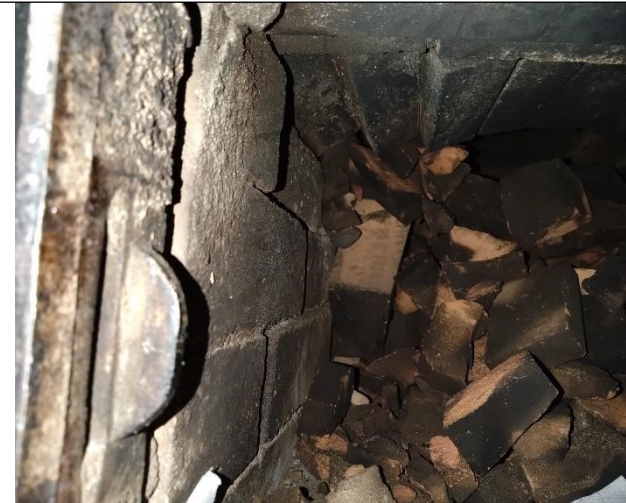
- (7) Kolde seinad on osaliselt horisontaalsuunas ahju välisvoodri poole nihkunud. Nihke ulatus kuni 45mm. Fotod 8, 9.
- (8) Kolde võlv on laotud seguta (Foto 10). Arvestades võlvi väikest raadiust ning kolde sisevoodri ladumise tehnikaga ei taga antud ehitusviis konstruktsiooni püsivust. Fotod 10-16.

Foto 8: Nihkunud kolde sein, varisenud võlv ja lõõrid

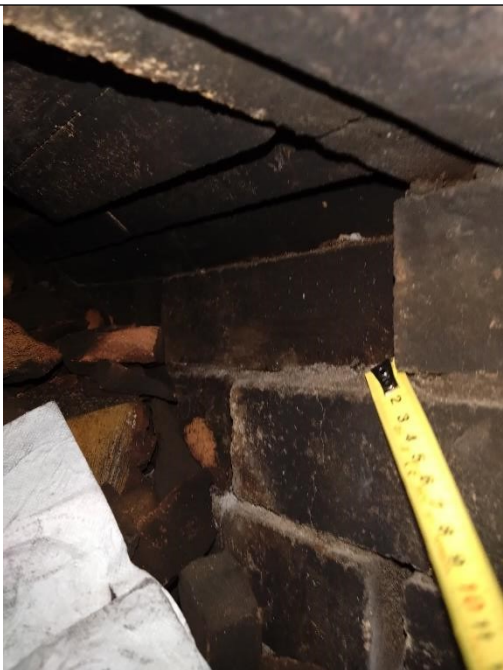
Foto 9: nihkunud kolde sein

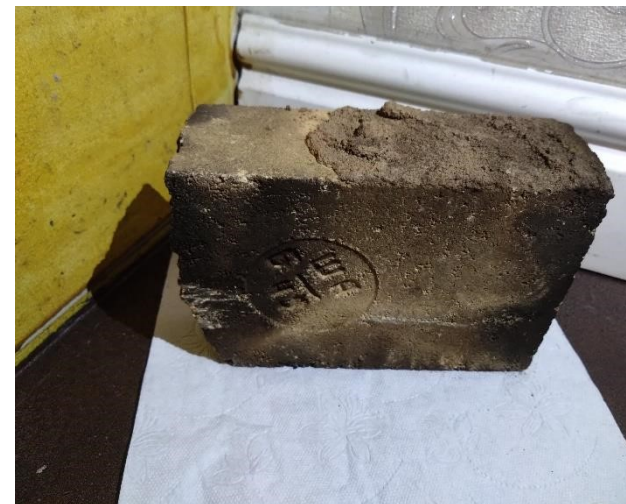
Foto 10: seguta laotud võlvikivi

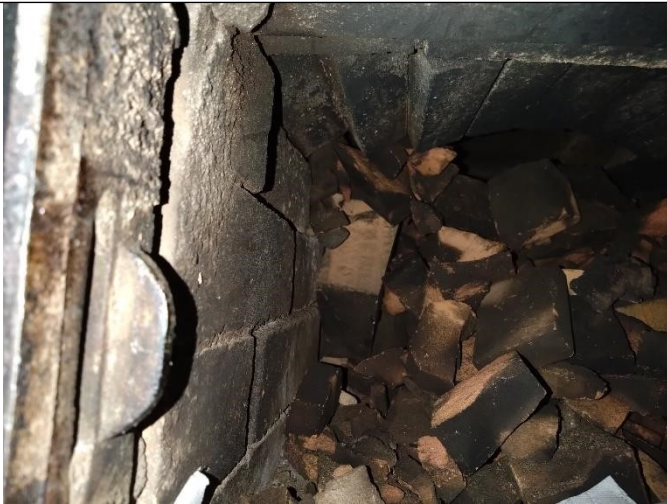
Foto 11: varisenud koldelagi ja lõõrid

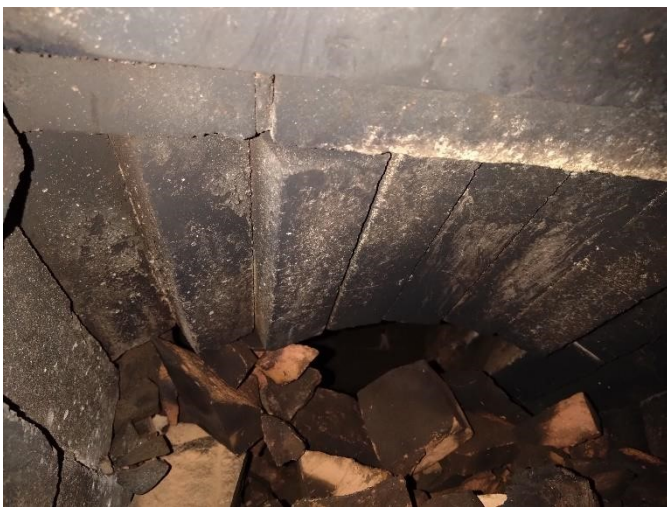
Foto 13: varisenud ja osaliselt alla vajunud koldelagi

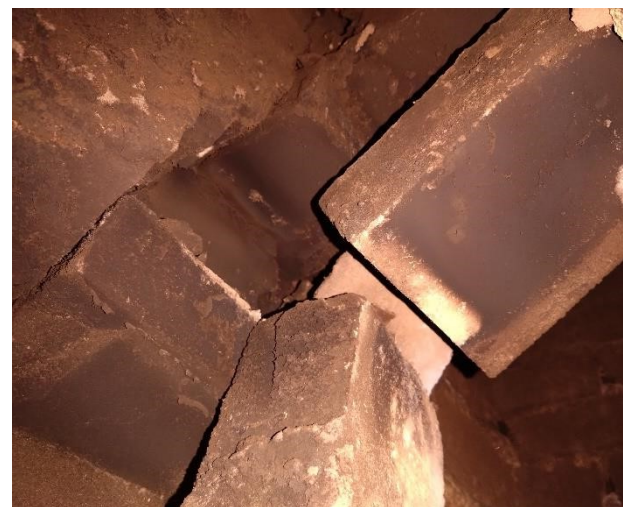
Foto 14: varisenud koldelagi ja lõõrid

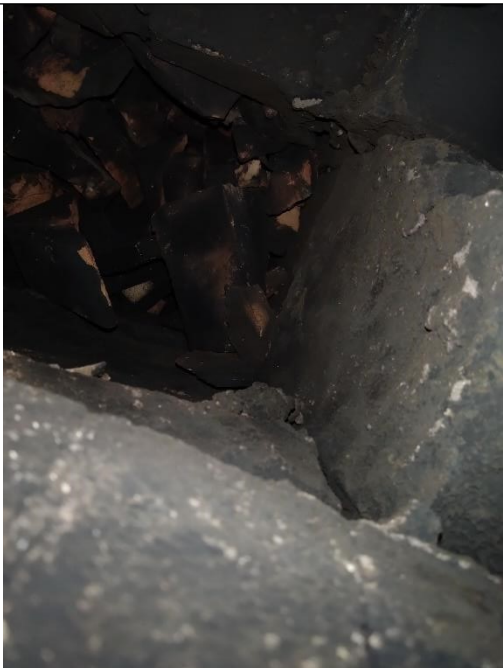
- (10) Kolde kohale on ehitatud nn soojakapp, mis on täidetud kiviprahiga. Nõrga konstruktiivse lahenduse tõttu (p. 8, 8) võib soojuspaisumisest tingituna lahtine täide avaldada täiendavat koormust ahju konstruktsioonidele. Lahtise materjali kasutamine eeldab müüritiste armeerimist (Veski, A. (1973). Ahjud, plkiidid, kaminad). Fotod 15, 16.

Foto 15: nn soojakapp varisenud kolde kohal

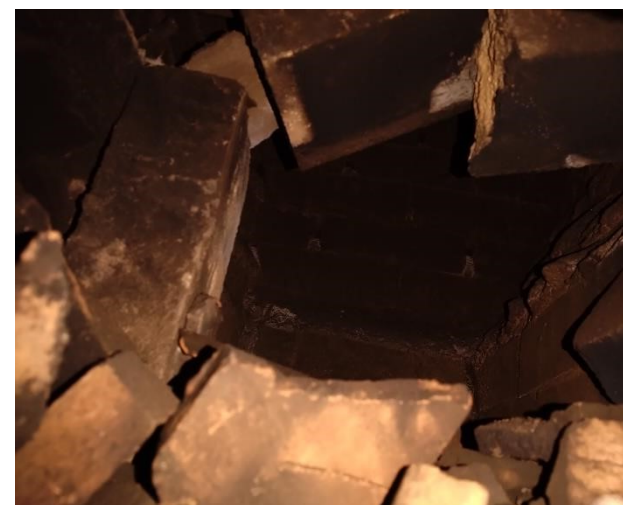
Foto 16: soojakapp varisenud kolde kohal
