# **EHITISE ERAKORRALISE AUDITI ARUANNE**

## **EHITUSDOKUMENTIDE ASENDAMISEKS**

**Harju maakond, Tallinn, Pirita LO,**

Töö nr: 230726-1

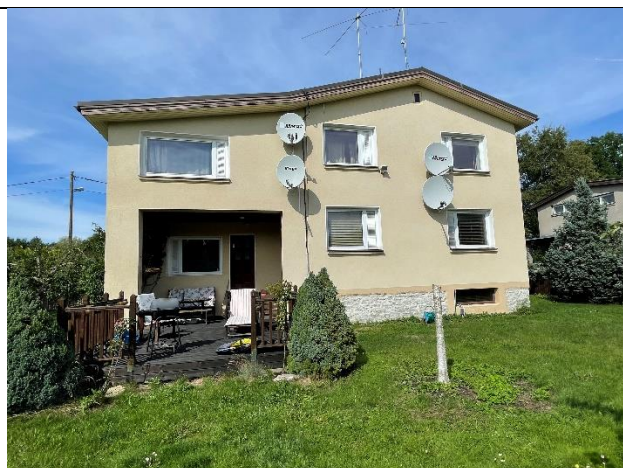
Auditeeritav ehtis koosneb tinglikult kahest osast: aastate 1960-1970 ehitatud kahekordsest madalakadesisest viilkatusega osast ja pärast aastat 1989 juurdeehitatud osast, mis on samuti kahekordne ja mille katus jätkab vanema hooneosa katuseviilu (fotod 1, 2, 3 ja 4). Uuema osa lõunapoolsel seinal on esimese korruse osas varjualune ja selle ees terrass (fotod 1 ja 16). Ehitisel on kelder.

Foto 1. Vaade lõunast

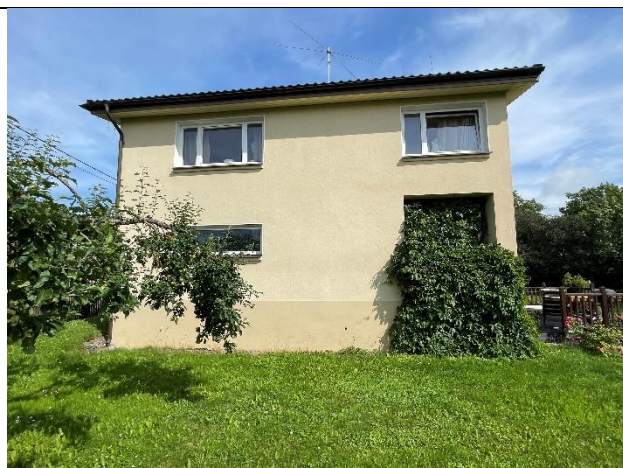
Foto 2. Vaade läänest

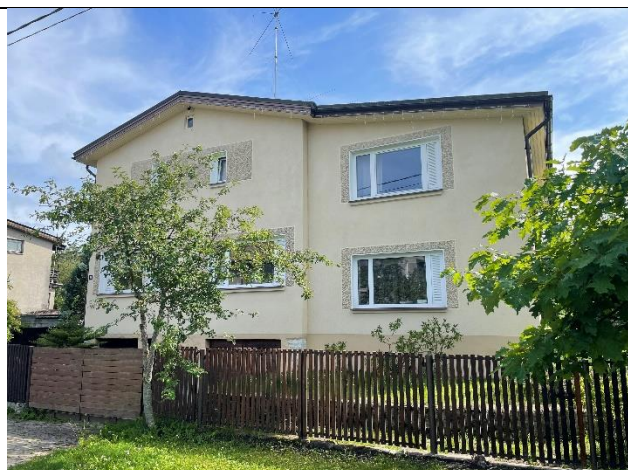
Foto 3. Vaade põhjast

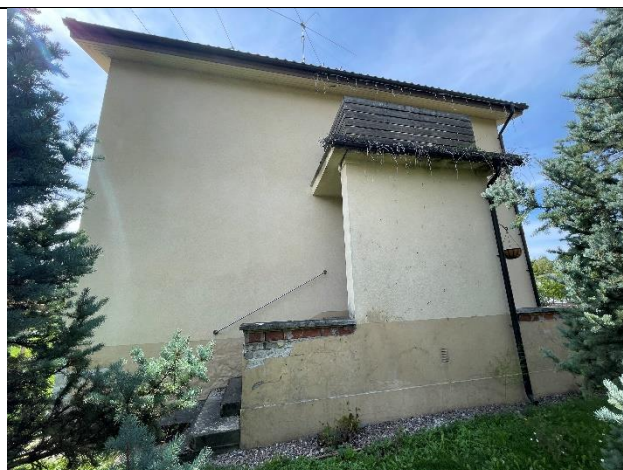
Foto 4. Vaade idaseinale

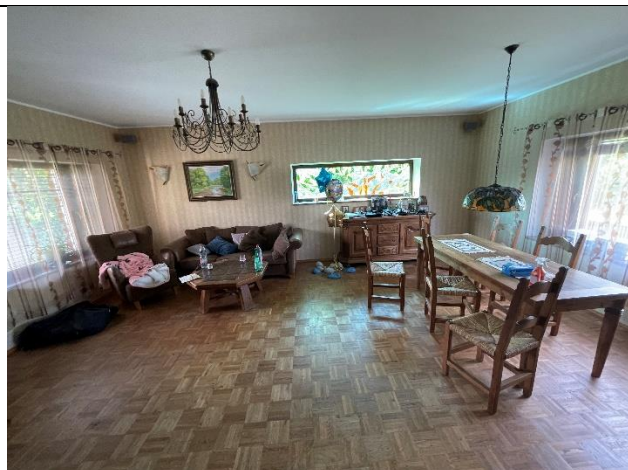
Foto 5. Elutuba

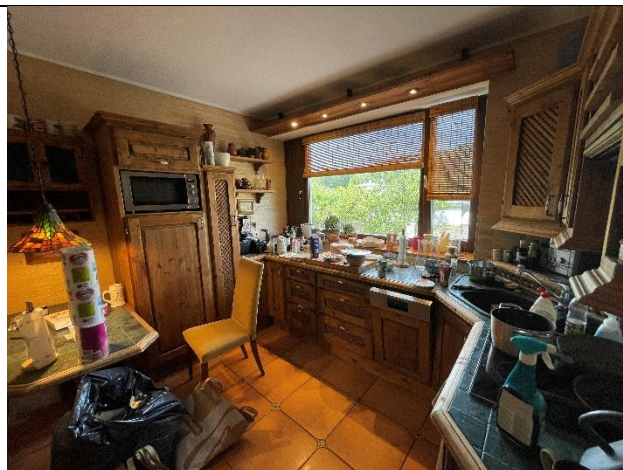
Foto 6. Köök

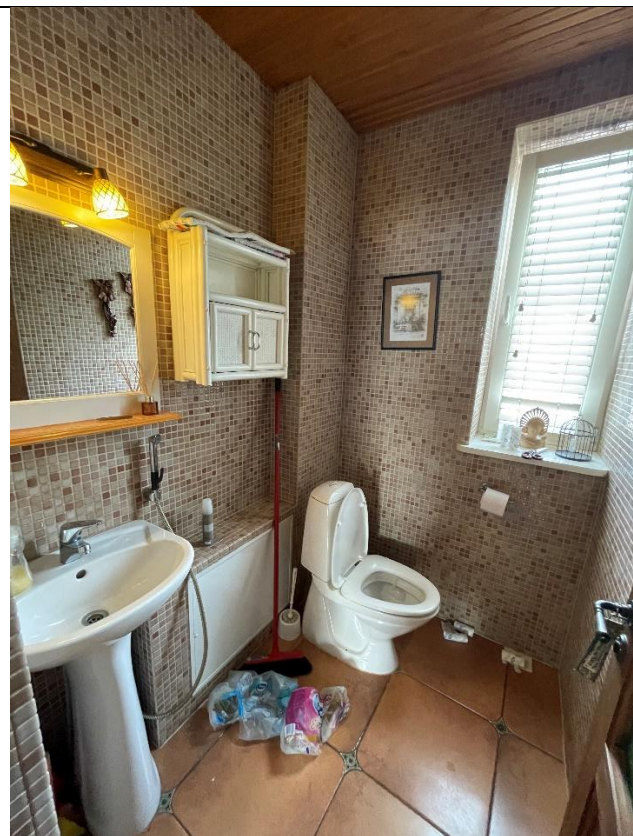
Foto 7. WC esimesel korrusel

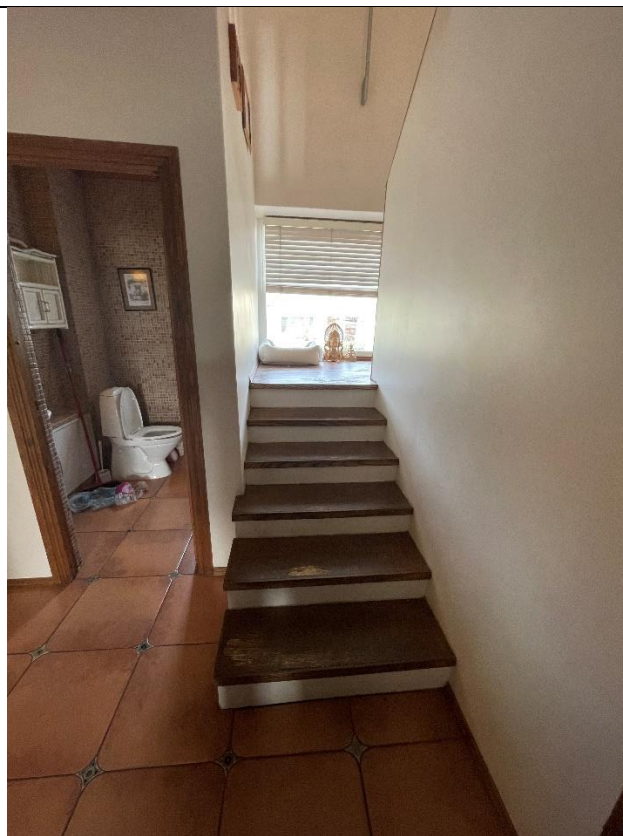
Foto 8. Trepp teisele korrusele

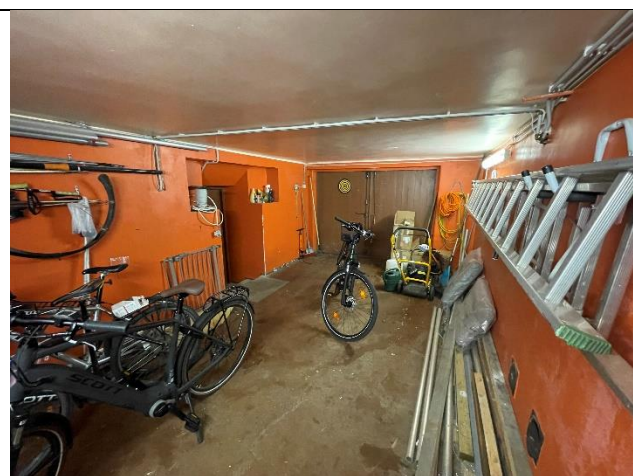
Foto 9. Garaaž

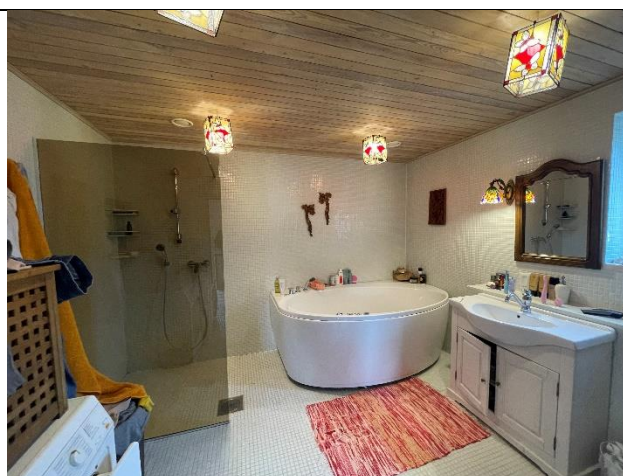
Foto 10. Pesuruum teisel korrusel

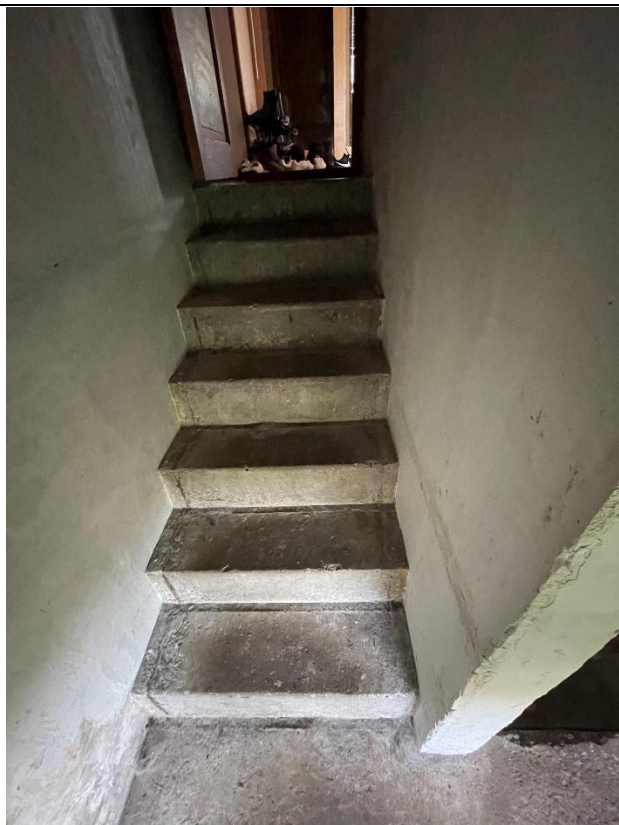
Foto 11. Trepp keldrisse

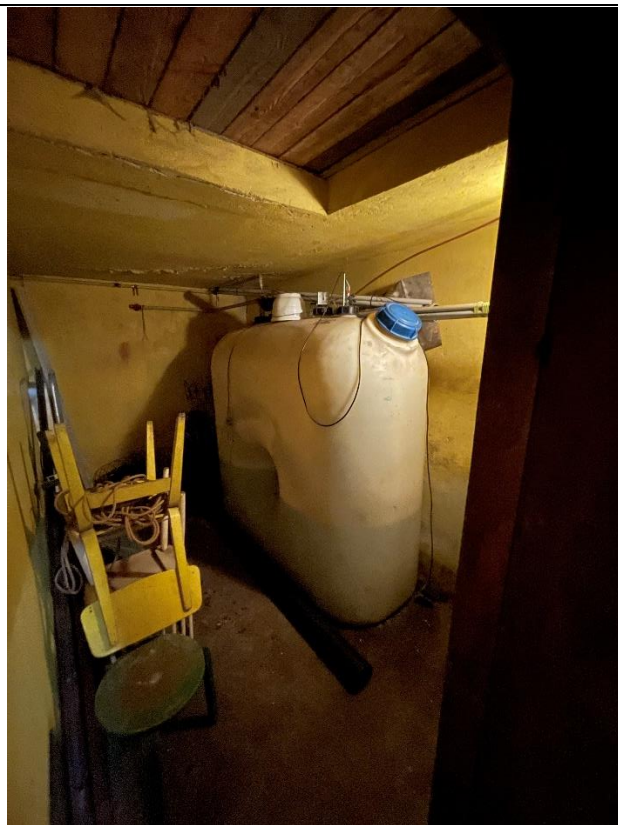
Foto 12. Kütusemahuti keldris

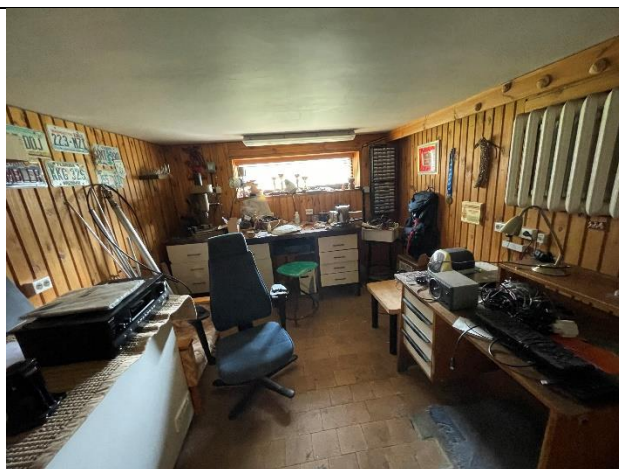
Foto 13. Keldriruum

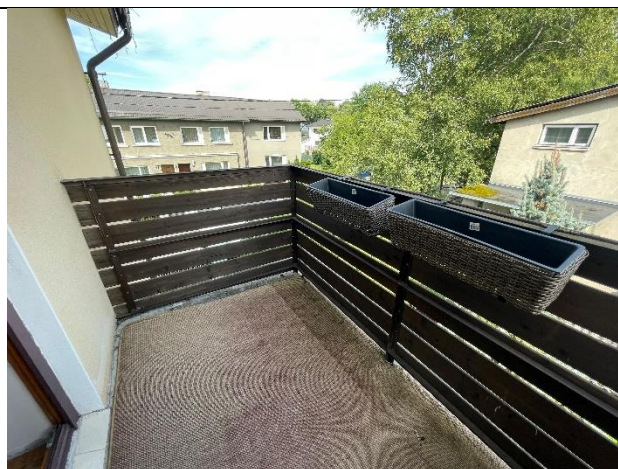
Foto 14. Rõdu

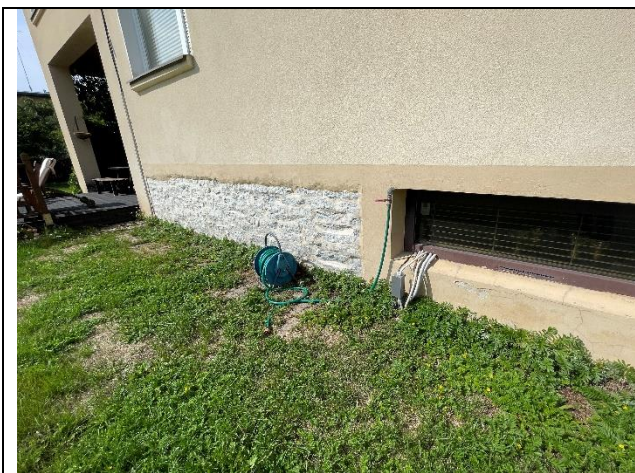
Elamu vanema osa vundament on laotud paekividest (foto 15), uuema osa vundament on valatud betoonist. Hoonel on keldriruumid nii vanema kui ka juurdeehitaud hooneosa all. Sokkel on kaetud helepruunis toonis väliskrohviga, kohati on paljastatud peakivist alusmüüritis. Keldri põrand on valatud betoonist.

Hinnang: vundamendis ja aluspõrandas ei ole näha olulisi deformatsioone ega pragusid, mis viitaksid hoone ebastabiilsusele.

Foto 15. Sokkel põhjaseinal

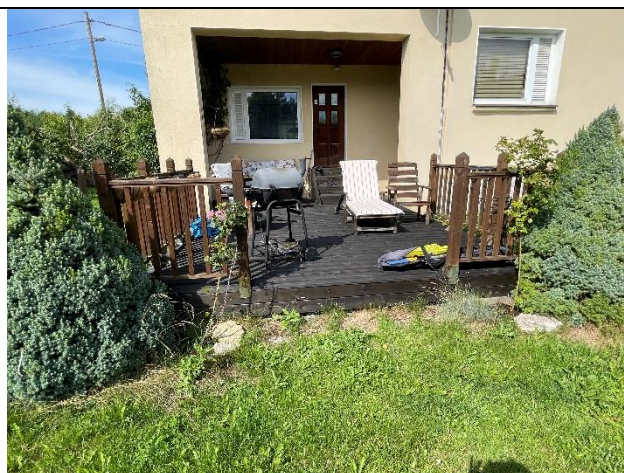
Foto 16. Terrass

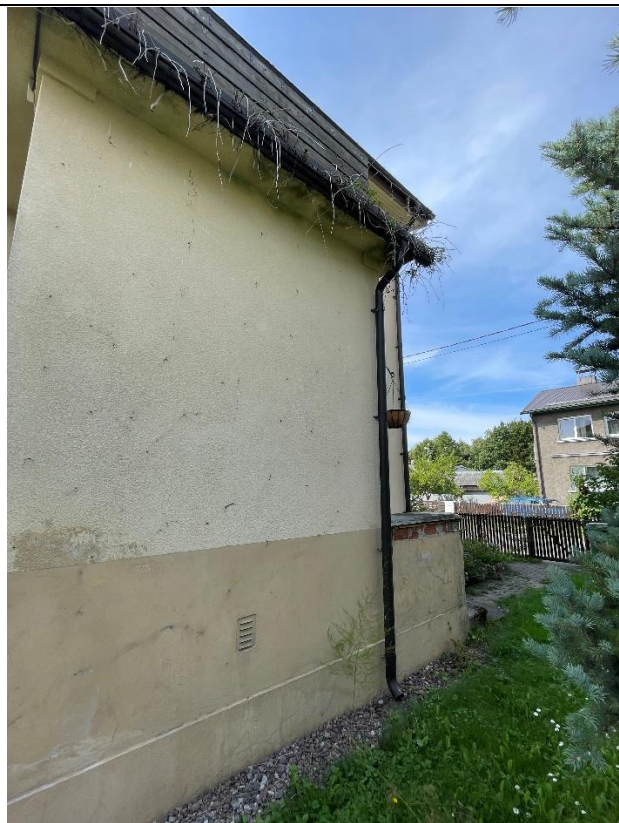
Katuse kandev konstruktsioon on nii algses kui ka juurdeehitatud osas puitkonstruktsioonis (foto 19). Katusekatte materjaliks pruunis toonis katuseplekk. Sadeveeäravool on hoone väline. Vihmaveetorud on tumehallis toonis (foto 17).

Foto 17. Vihmaveesüsteemid

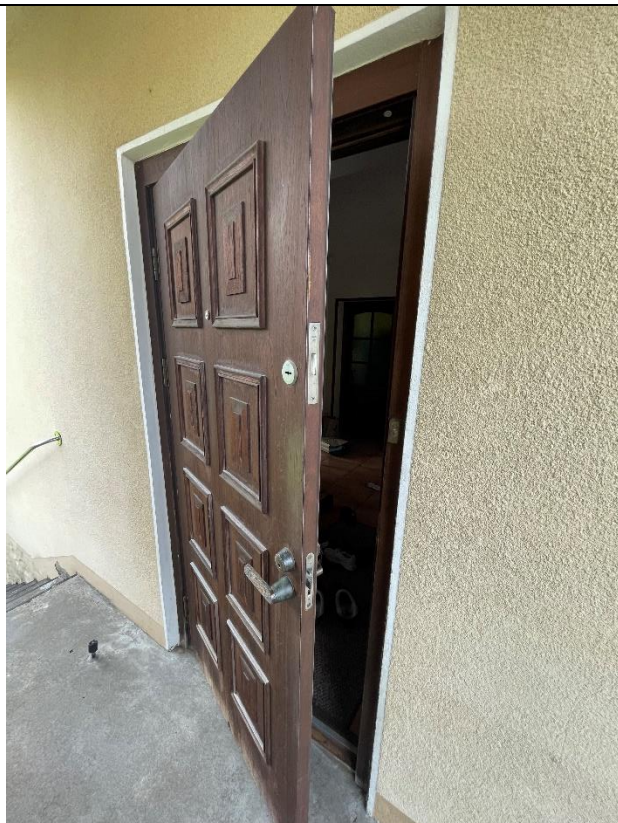
Aknad on seestpoolt pruunis toonis ja väljastpoolt valges toonis puit-alumiinium aknad  
Välisuks on puidust ja värvitud pruunik (foto 18).

Foto 18. Välisuks

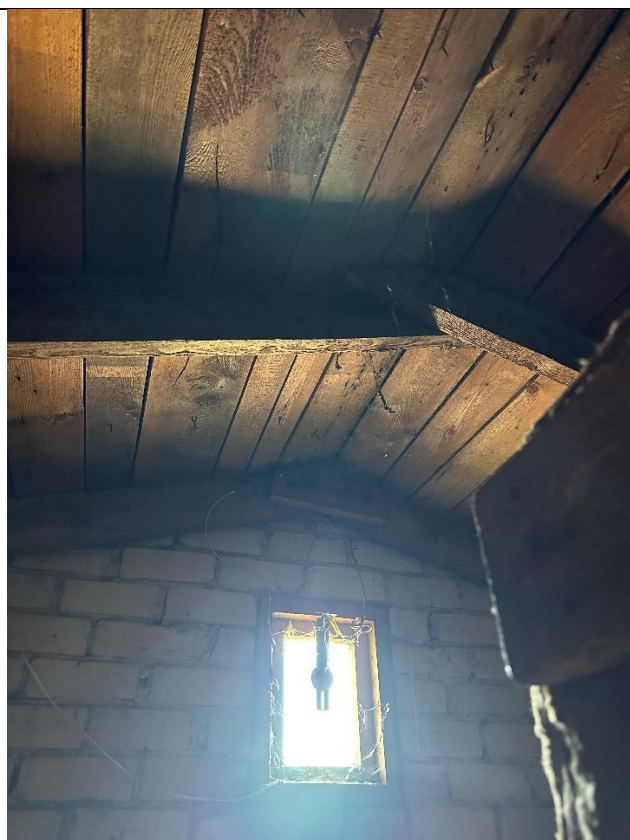
Hinnang: ehitise katuse kandekostruktsioonides ei ole näha olulisi deformatsioone ega pragusid, mis viitaksid hoone ebastabiilsusele. Katusekate on sademevett pidav, läbijookse ei täheldata.

Foto 19. Katusealune

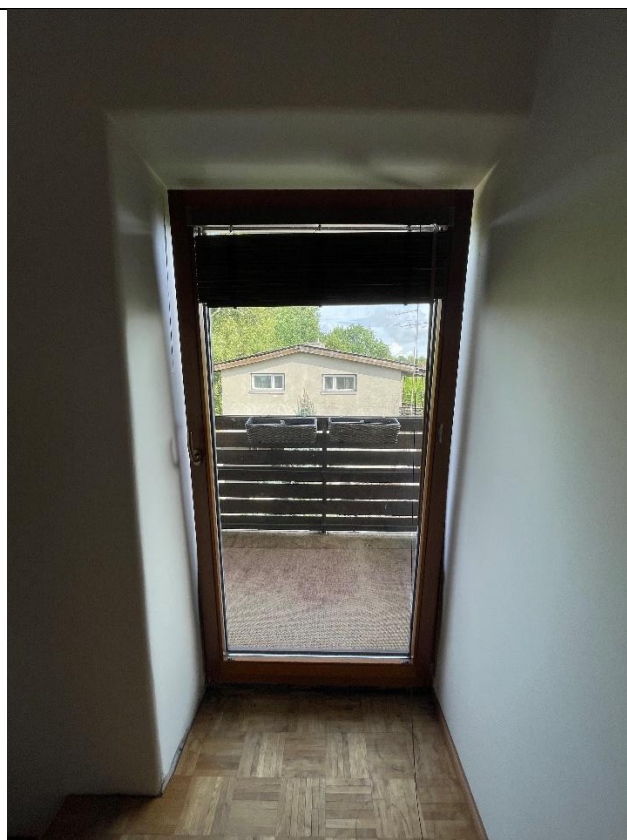
Foto 20. Rõdu uks

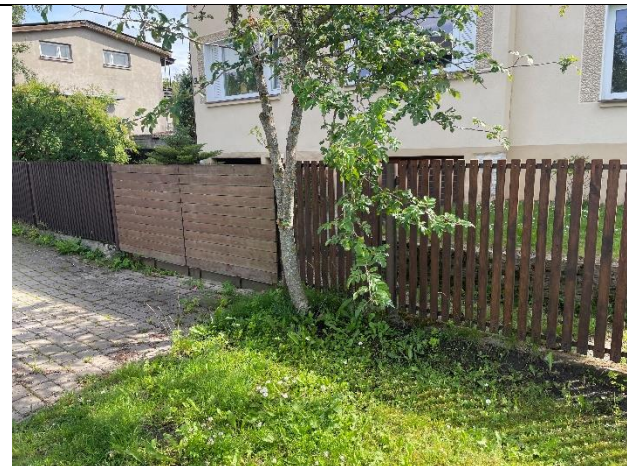
Piirded on metallpostidel nii pruunis toonis latt- kui ka võrkaed (foto 21).

Foto 21. Piire tänaval

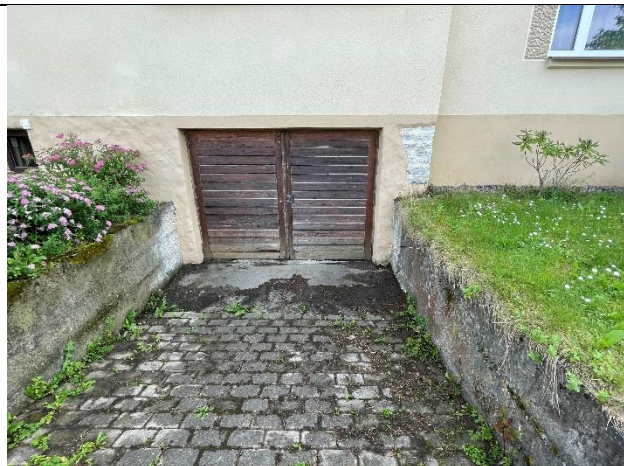
Foto 22. Garaaži väravad

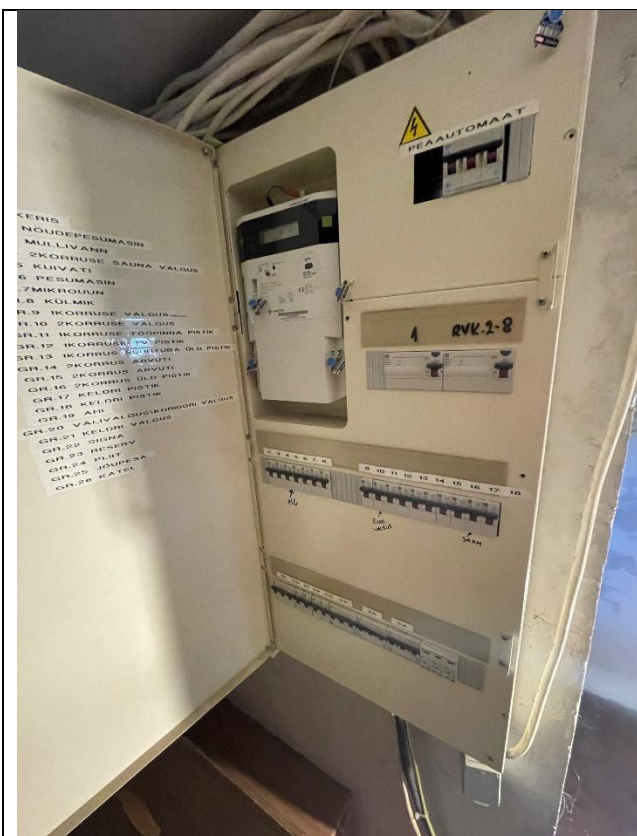
Ehitisel on elektrivarustus (foto 23).

Elektripaigaldise audit on koostamisel.

Foto 23. Elektrikilp

- 8.1. Esitada elektripaigalse audit.
- 8.2. Esitada korstnapühkimise akt.
- 8.3. Soovituslikult määrata ehitise tegelik energiatõhusus.

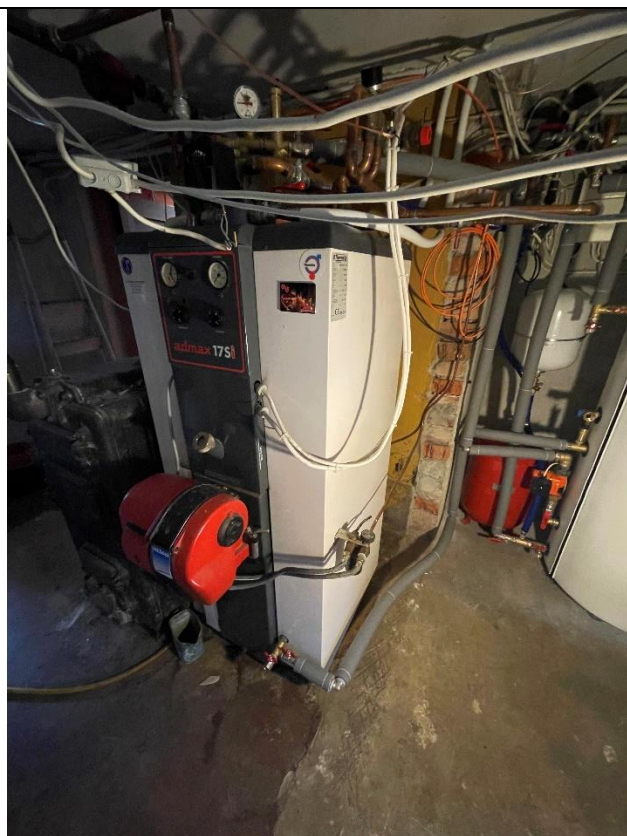
Ehitise kütmine toimub õlikatla toel (foto 24). Soojuskandjateks on radiaatorid (fotod 25 ja 26).

Foto 24. Katel keldris

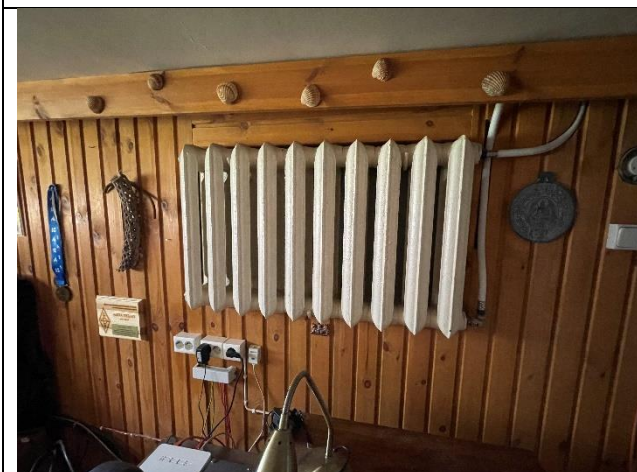
Foto 25. Malmradiaator keldris

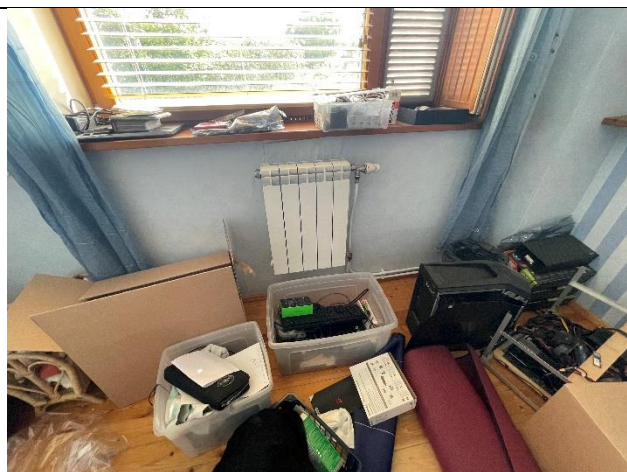
Foto 26. Radiaator esimesel korrusel

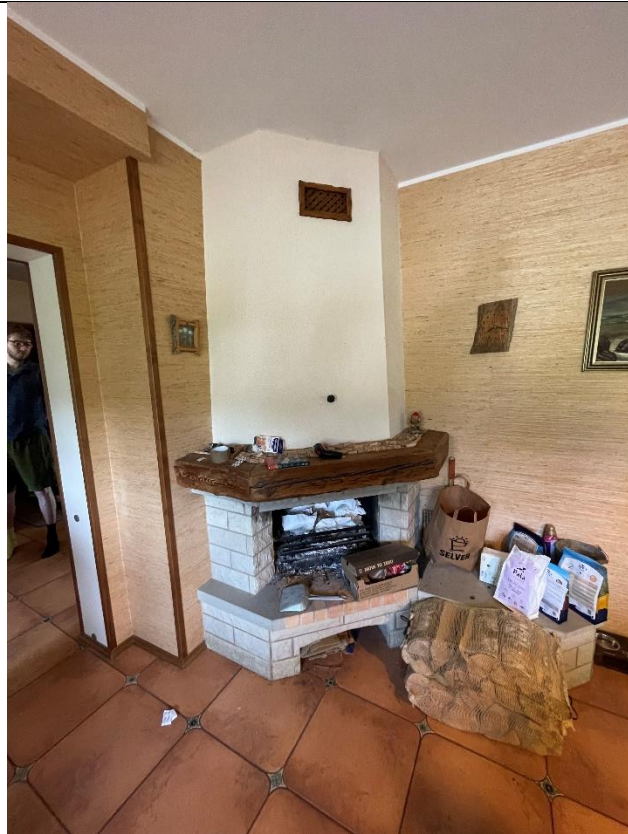
Köögis ja teisel korrusel asuvad tahkekütte kaminad (fotod 27 ja 28). Teisel korrusel asuvas leiliruumis asub elektrikeris (foto 31). Sooja tarbevee tagavad kaks elektriboilerit.

Foto 27. Kamin köögis

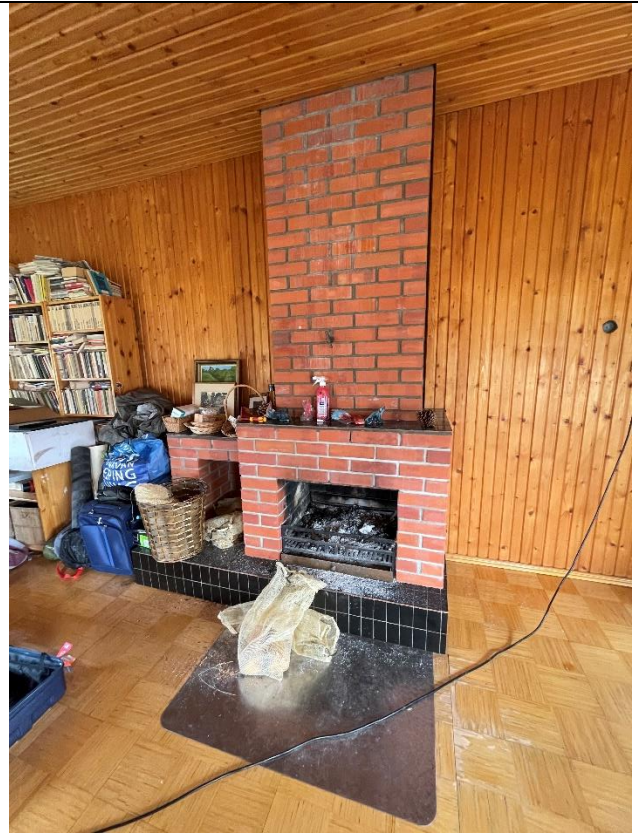
Foto 28. Kamin teisel korrusel

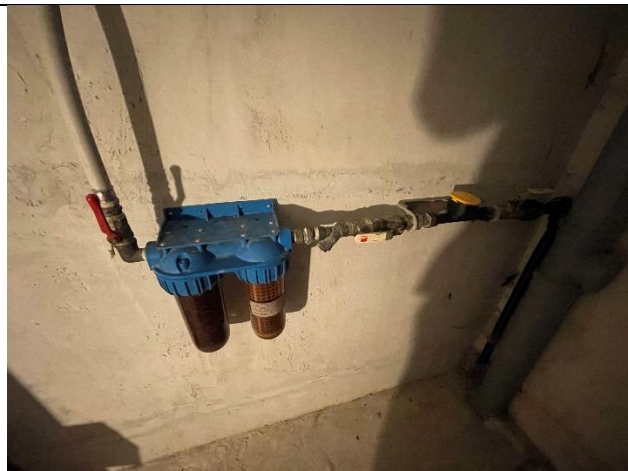
Foto 29. Veefiltrid ja mõõdik

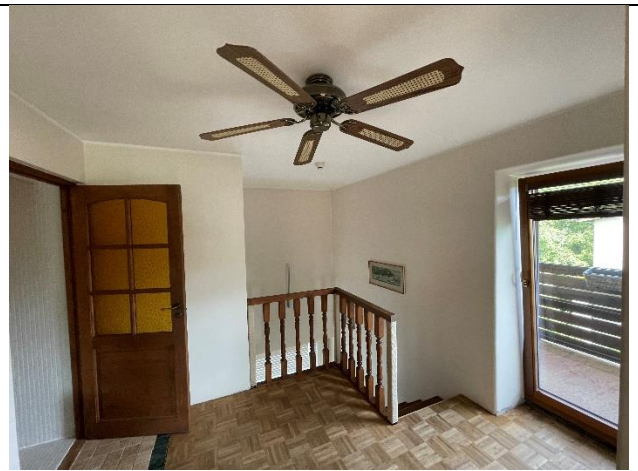
Foto 30. Ventilaator teise korruse trepihallis

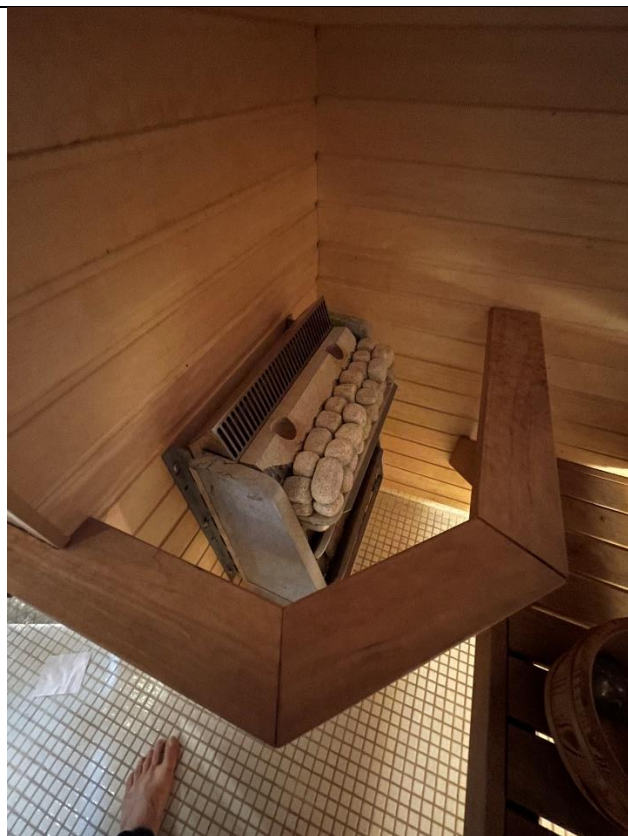
Foto 31. Elektrikeris
