## Lisa 2

### hoone asendiplaan ja olemasoleva seisukorra fotod

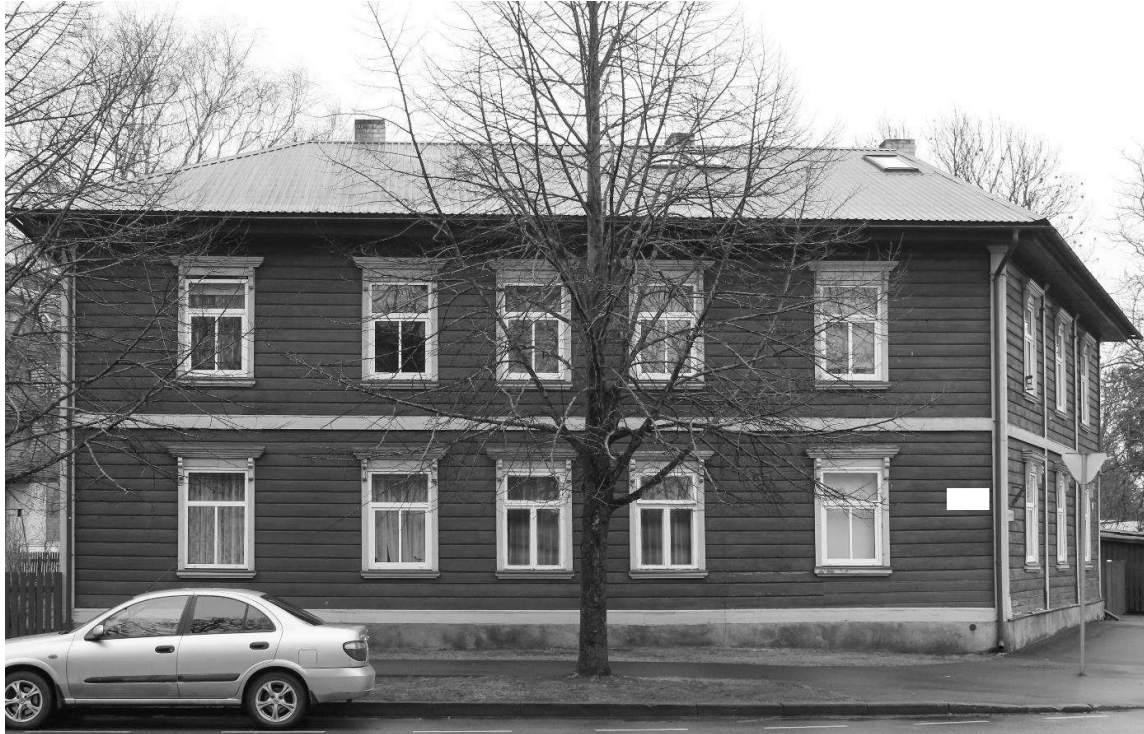
1. Hoone      äärne läänefassaad. Alumise korruse kaks keskmist akent on puidust, teised on sobimatud plastikaknad.

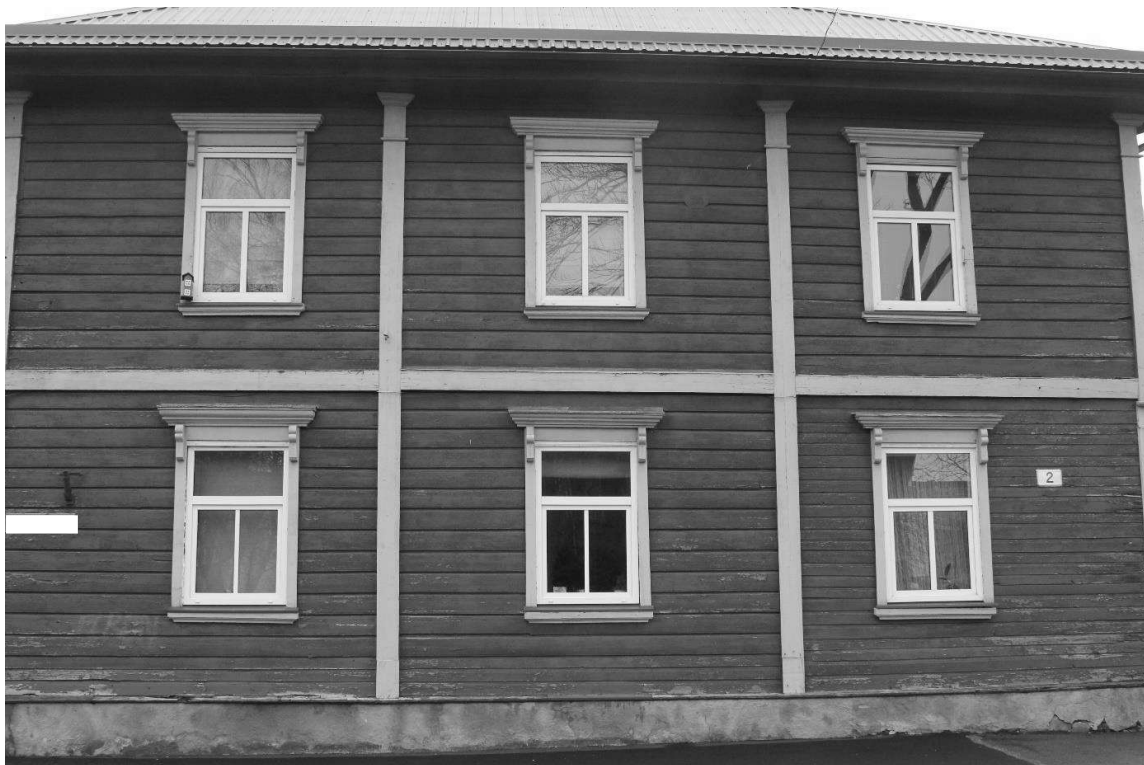
2. Hoone      tänava äärne lõunafassaad, vaade edelast. Näha vertikaalsete pilastrite ja horisontaalse vahevööga fassaadi liigendus, alumises osas vahetatud laudis, eemaldatud stardilaud ja jätkatud pilastrid, plastikaknad ja akende ümbruse dekoor.

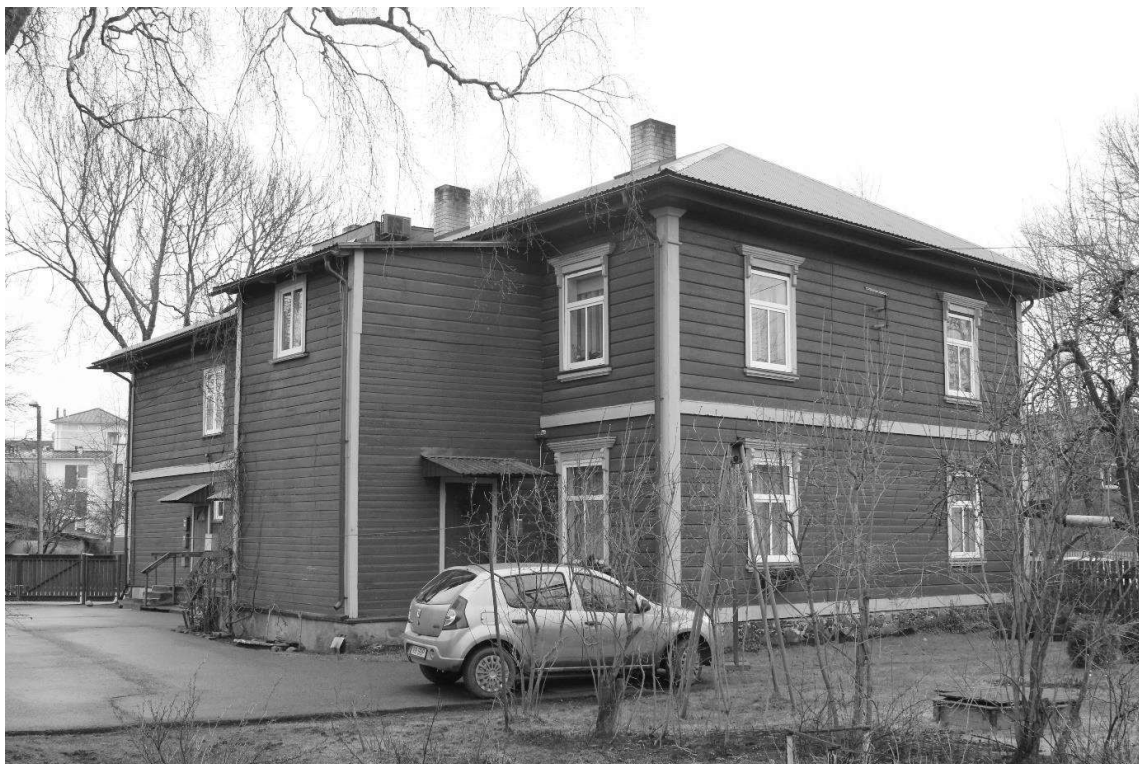
3. Hoone hoovipoolsed ida- ja põhjafassaadid, vaade kirdest. Parempoolsel põhjafassaadil näha krohvimata sokliosa.

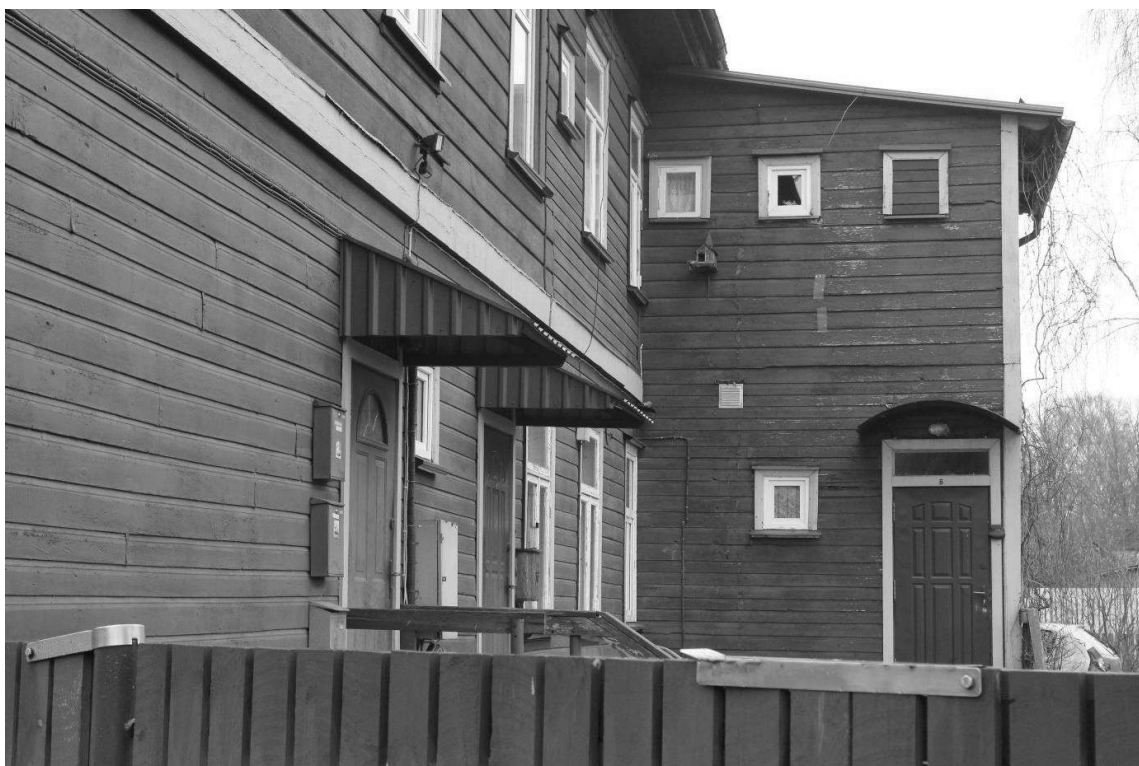
4. Vaade hoovifassaadile lõunast. Näha sobimatust materjalist ning -kujundusega välisüksed ja varikatused, sobimatu kaarja kujuga varikatus, keskmised ruudukujulised plastikaknad ja erineva profiili ning laiusega fassaadilaudis.

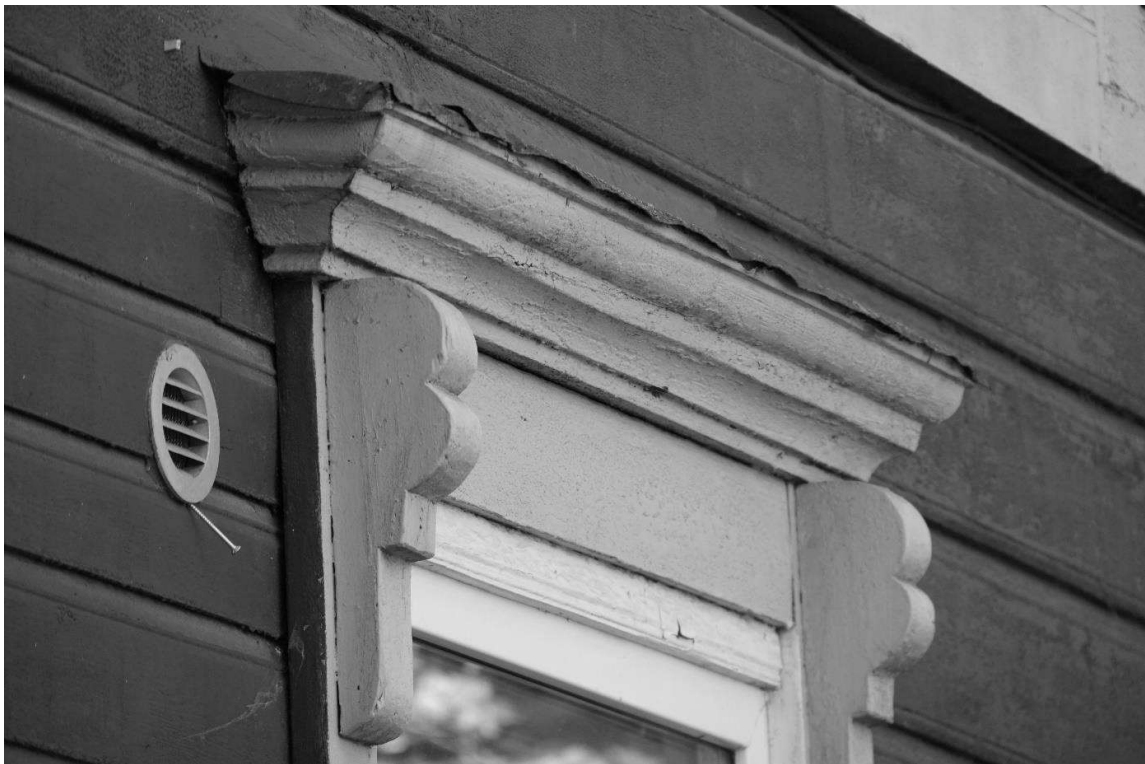
6. Aknaümbruse dekoor. Profileeritud ülakarniis koos saelõikeliste ehiskonsoolide ja sileda profiiliga piirdeliistudega. Paremal pool näha ka laiem, algupärane seinalaudis. Foto: Üllar Alev, 22.06.2020
