# **Võsu eramu**

## **Eksperthinnang Võsu eramule**

Objekti aadress: Võsu, Haljala vald.

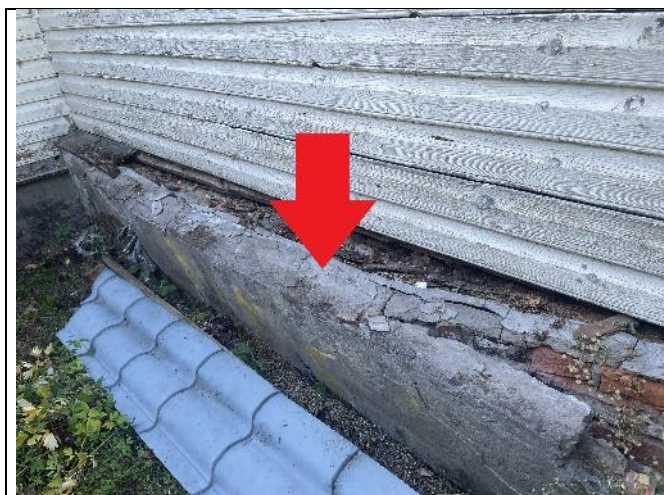
Foto 1.

Hoone vundament on osaliselt täiesti ära vajunud. Fotel 1 nähtavad kohad ja samaväärses olukorras olevad kohad on vaja lammutada ja rajada uus vundament. Vudament on mõistlik rajada betoonist.

Hoone vundamendi rajamisel peab arvestama vundamendi ümbruse lahti kaevamisega. Seejärel saab kontrollida vundamendi aluse kandevõimet. Kui kandevõime on tagatud, saab rajada uue vundamendi. Kuna vundament on ära vajunud, siis võib oletada, et vundamendi alus on vaja taastada vastavalt projekteerja poolt koostatud lahendusele. Olukorra täpselt hindamiseks on vaja vundament lahti kaevata, et olukorda täpselt näha ja alles seejärel saab lahenduse koostada.

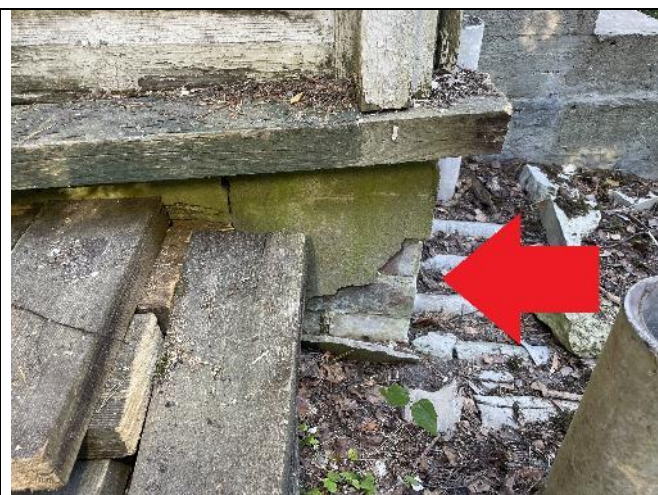
Foto 2.

Osaliselt on hoone vundament vähem viltu vajunud. Sellist olukorda näitab foto 2. Antud kohad on mõistlik kõrval oleva vundamendiga omavahel kokku ankurdada. See tagab, et vundament laiali ei vajuks nagu fotol 1.

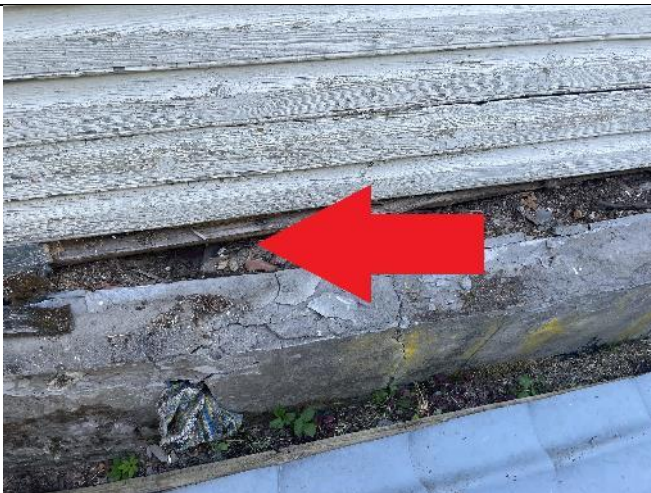
Foto 3.

Kohas, kus vundament oli täielikult ära vajunud, ei ole seinal kusagile toetuda. Võib eeldada, et antud hoone on projekteeritud selliselt, et fotol 3 nähtav sein peaks toetuma vundamendile, mida hetkel praktiliselt ei ole. Kui vundament saab taastatud, siis on vajalik koheselt taastada ka kandekonstruksiooni loomulik kandeviis vundamendile.

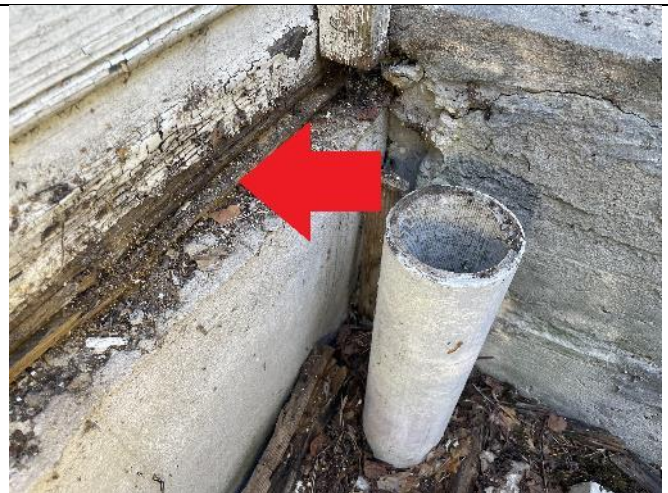
Foto 4.

Fotodel 4, 6, 7, 8 on näha kohad, kus hoone fassaad on piisaval määral kahjustunud, et ei kaitse kandekonstruksiooni vihma eest. Selle tagajärjel on suure tõenäosusega (osaliselt on otsesed viited ja osaliselt kaudsed viited/kogemuslik) kandekonstruksioon kahjustunud.

Esmalt tuleks fassaadil kõik suuremad avad, kus vesi konstruktsiooni pääseb, kinni panna (fotod 5, 9, 13). Seejärel tuleks välja vahetada mädanenud lauad vundamendi piiril (foto 4, 8) ja lisada vundamendi piirile täiendav plekk vee ära juhtimiseks (foto 12). Hetkel on seal kasutatud puidust lauda (foto 12), mis tuleks värvida või kaitsta plekiga. Plekk on kindlasti parem lahendus kohtades, kus seda saab paigaldada (voodrilaua vahetamise korral).

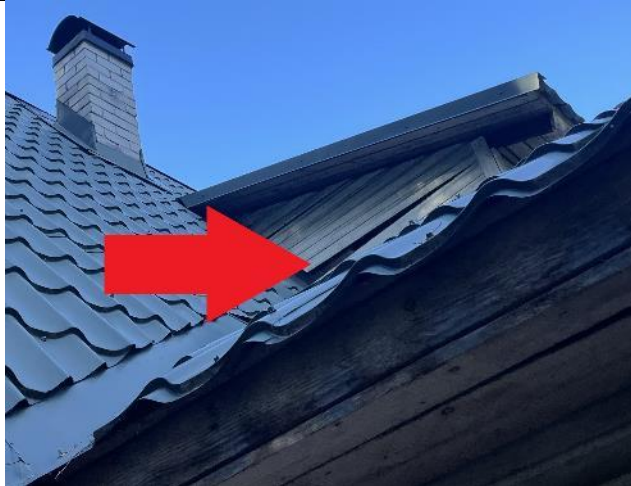
Foto 5.

Teise korruse fassaadi laudisel on suured vahed sees (foto 5), sellistest kohtadest pääseb vesi kindlasti konstruktsiooni. Konstruktsiooni pääsenud vesi hakkab puitu mädandama ja võivad tekkida erinevad seened/vamm/hallitus.

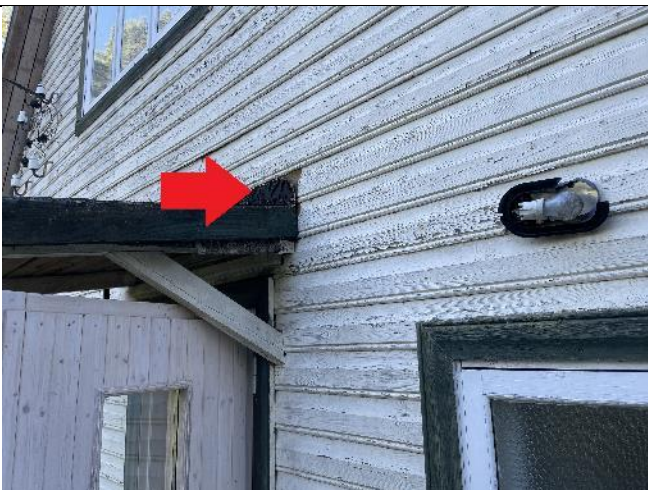
Foto 9.

Ukse kohal oleva varikatuse kattematerjal on lahti (foto 9). Katusekattematerjal oleks vaja kinni panna ja lisada täiendav plekk kattematerjali kinnitamiseks ja vee suunamiseks.

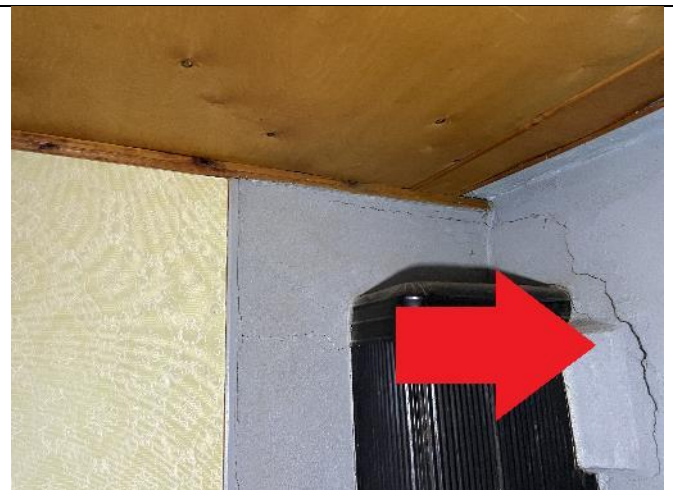
Foto 10.

Kuna hoone vundament on kehvast seisust, siis ilmselt selle tagajärjel on tekkinud ahju ümber ka vajumid ja praod. Praod ei ole väga suured, kuid need on vaja tuleohutuse seisukohalt parandada.

Ahju ümber on mitmeid suuri pragusid (foto 10). Kuna osa pragusid asuvad lõõri juures, siis on vajalik, et korstnapühkija hindab tulekolde ohutust. Mõistlik oleks ohutuse mõttes kolde juures olevad praod esimesel võimalusel ennetavalt parandada.

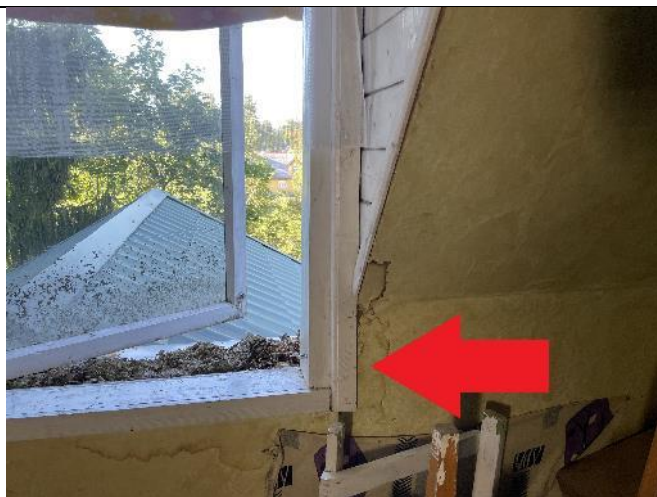
Foto 11.

Akende ümber on näha niiskuskahjustusi (foto 11). Vanemate hoonete puhul on see tavapärane, et akende ümber olev puitmaterjal hakkab aja jooksul mädanema ja see on vaja välja vahetada. Niiskuskahjustus viitab sellele, et tormise ilmaga on ka mõnevõrra vett hoonesse pääsenud ebatiheduste kaudu.

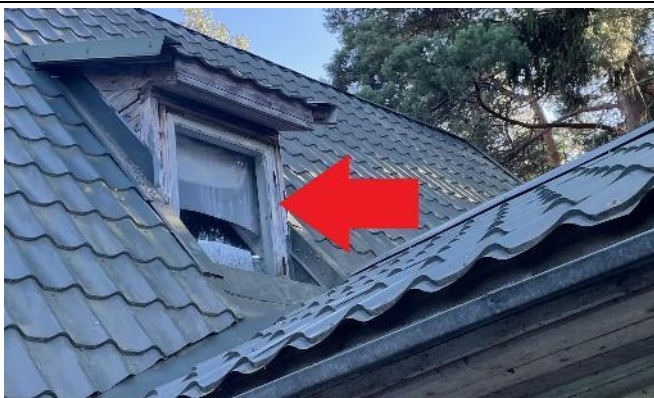
Foto 14.

Valdavalt on akende ümber tehniliselt toimivad piirdeliistud, kuid teise korruse aknal piirdeliistud puuduvad (foto 14). Fassaadi parandustööde käigus on vaja kindlasti akende ümber piirdeliistud paigaldada, et vihmaga/tormiga vesi hoonesse ei pääseks. Lisaks on fotol 15 näha, et akende piirdeliistud on kehvast seisust ja sellistes kohtades tuleks piirdeliistud uute vastu vahetada. Seda tööd on mõistlik teha koos teiste fassaaditöödega. Aknad ja uksed on piisavalt heas seisus, et neid on võimalik tehniliselt säilitada praegusel kujul. Energiakulu mõttes tasub kaaluda akende ja uste vahetamist tänapäevaste soojapidavate akende ja uste vastu (foto 16).

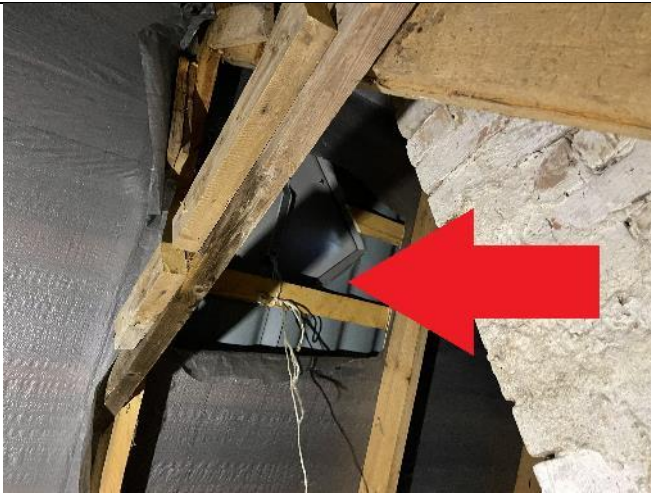
Foto 17.

Hoone katus on välja vahetatud ja üldiselt on selle katuse seisukord hea, kuid katuse aluskate on katusele viiva luugi ümber valesti lahendatud (foto 17). Katuse aluskatte mõte on juhtida katuse pleki alla sattunud niiskus ja vesi hoone kohalt ära räästasse, läbiviikudest mööda ja välispiirdest eemale (täpsem kirjeldus ja lahendused EVS 920-2;2013) Antud hoone katuse luugi ümber on auk. Sealt pääseb vesi ja niiskus hoonesse. Tegelikult peaks aluskate pöörama katuse luugi juurde selleks ettenähtud kohta. Antud puudus vajab kindlasti parandamist.

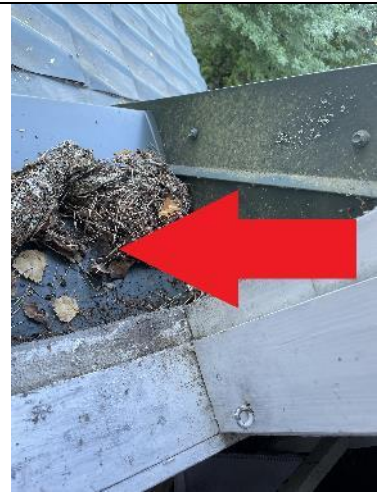
Foto 18.

Teise korruse akna esine plekk on vastukaldega ja akna ette sattuv vesi valgub seetõttu hoone poole. Kindlasti on vaja see koht ringi teha, et vesi suunata aknast eemale (foto 18). Fotol 19 oleva korstna pealset on vaja ilmastiku eest kaitsta. Näha on olulisi lagunemise märke antud korstnal. Antud korstna kaitsmine vee eest võiks toimuda samuti nagu kõrval oleval korstnal (foto 20). Antud probleem oleks mõistlik esimeses tööde järgus kõrvaldada, et korstna tükke ei kukuks katusele, mis võivad katust kahjustada.

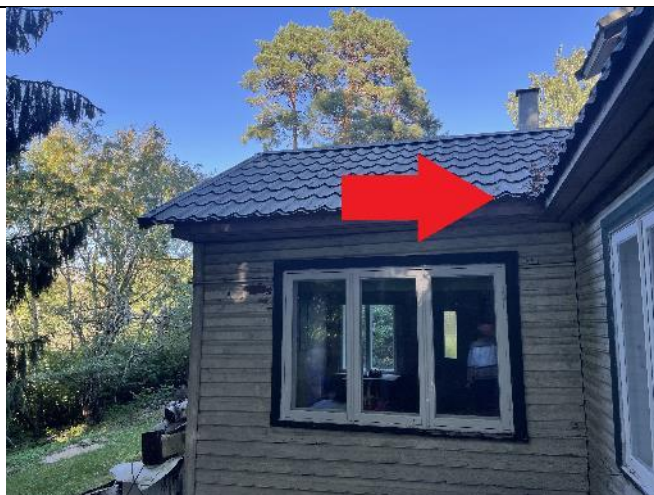
Foto 21.

Selleks, et vähendada vee sattumist fassaadile oleks mõistlik paigaldada hoonele terviklik vihmaveesüsteem. Vihmavesi tuleks hoonest kaugemale juhtida. Kindlasti ei ole vihmaveesüsteemi paigaldamine antud hoone puhul kõige kiiremat sekkumist vajav töö (foto 21).
