avamistööd.

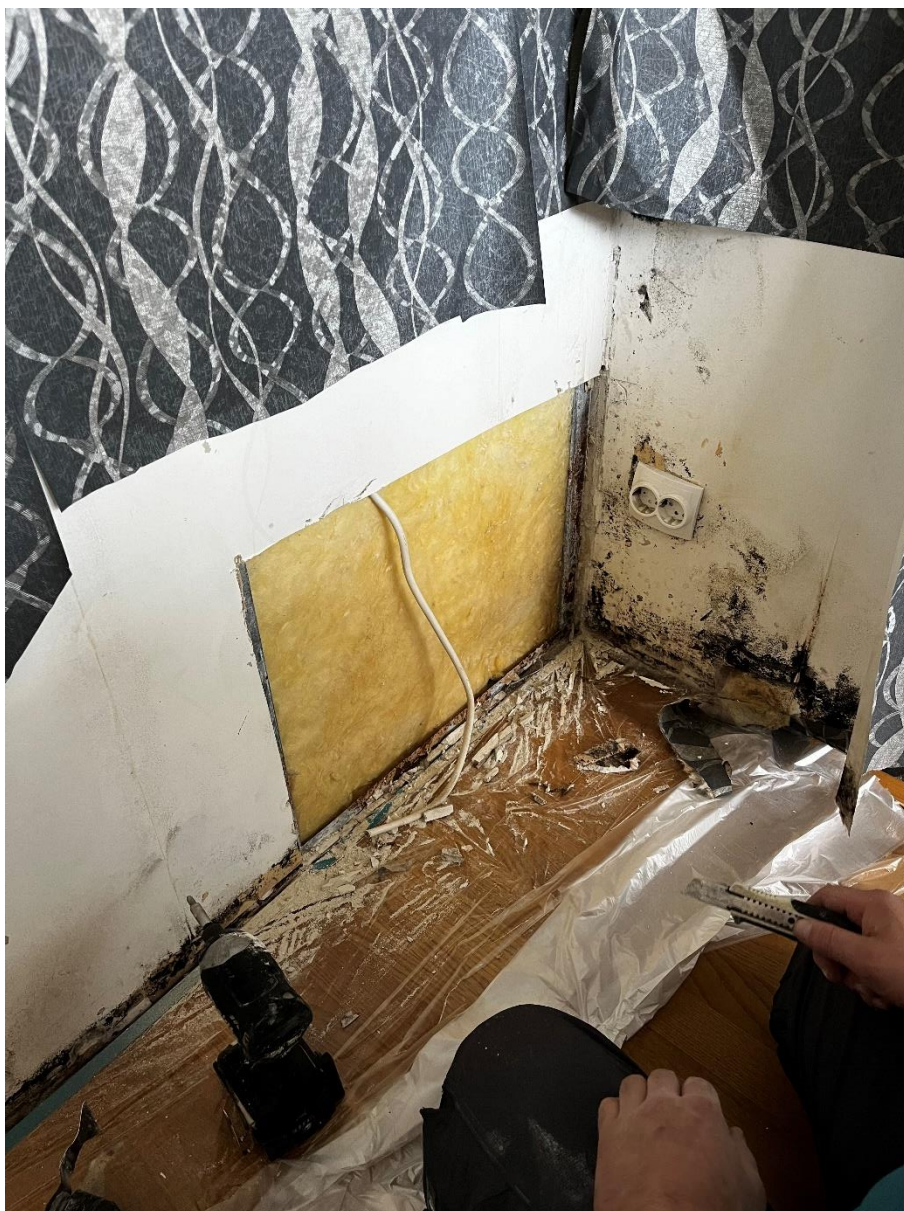
Magamistoa avatud kipssein.  
Magamistoa poolne villa  
pindmine kiht on puhas.

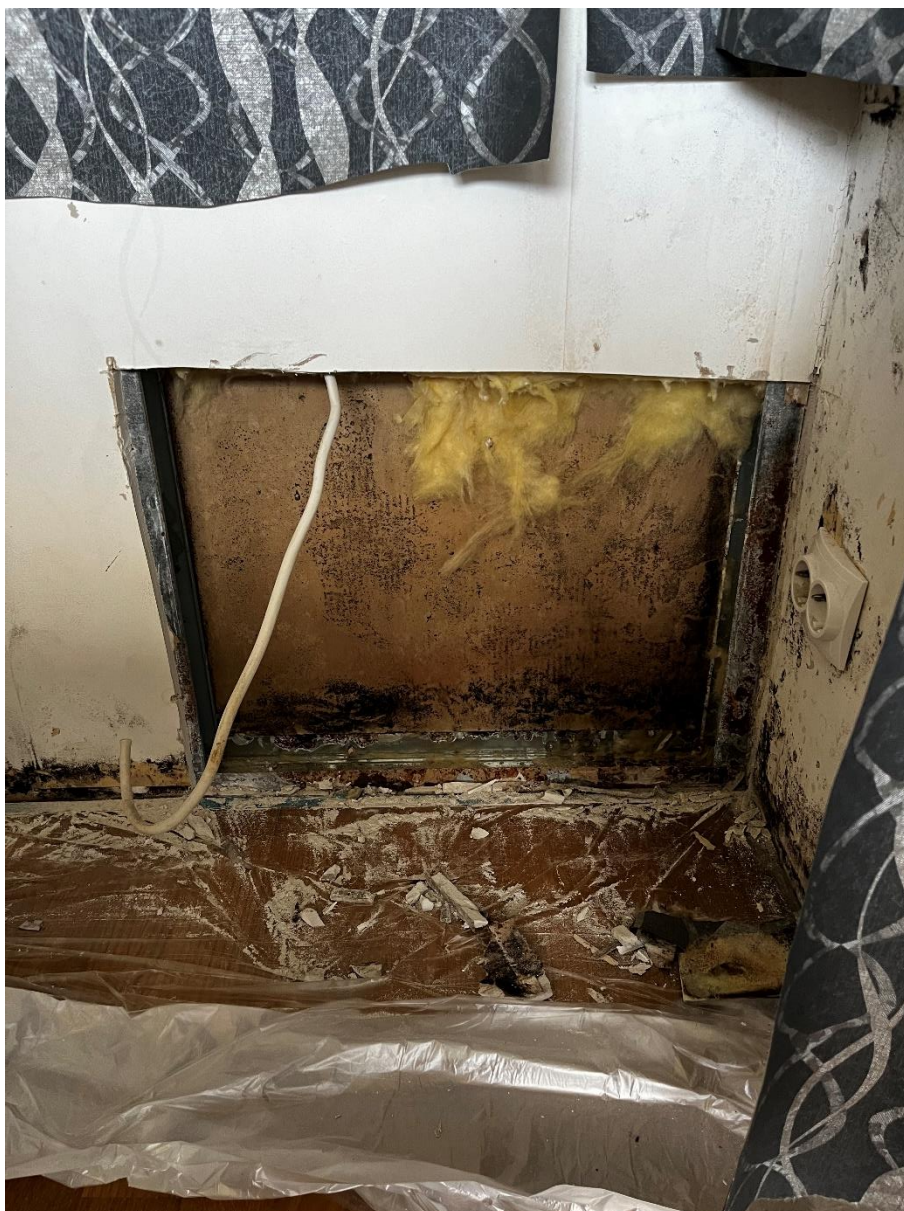
Magamisto seinä taga asub  
vannituba.

Vannitoa poolne kipsplaat  
on tugevasti kahjustunud,  
hallitab ja on kohati juba  
pude.

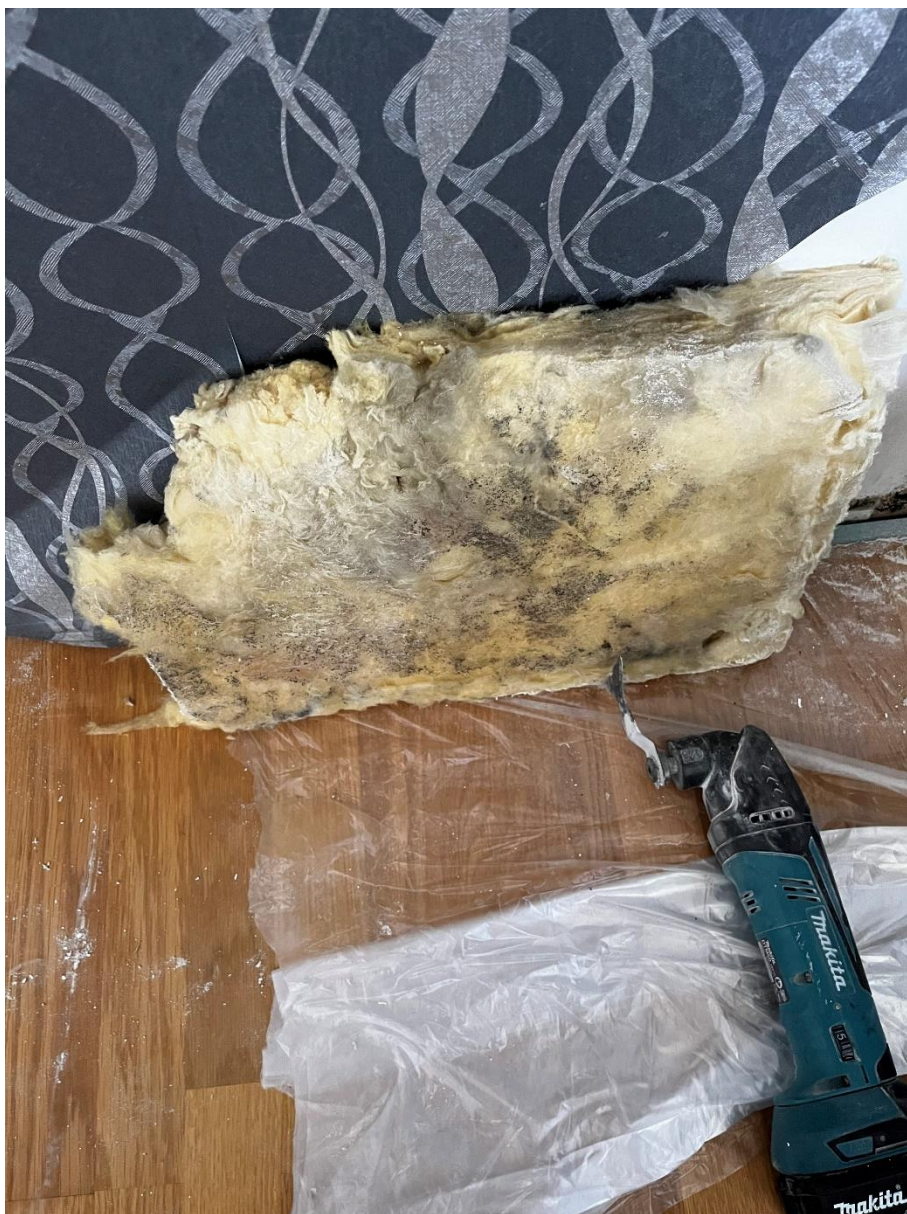
Vannitoa poolne villa hallitab

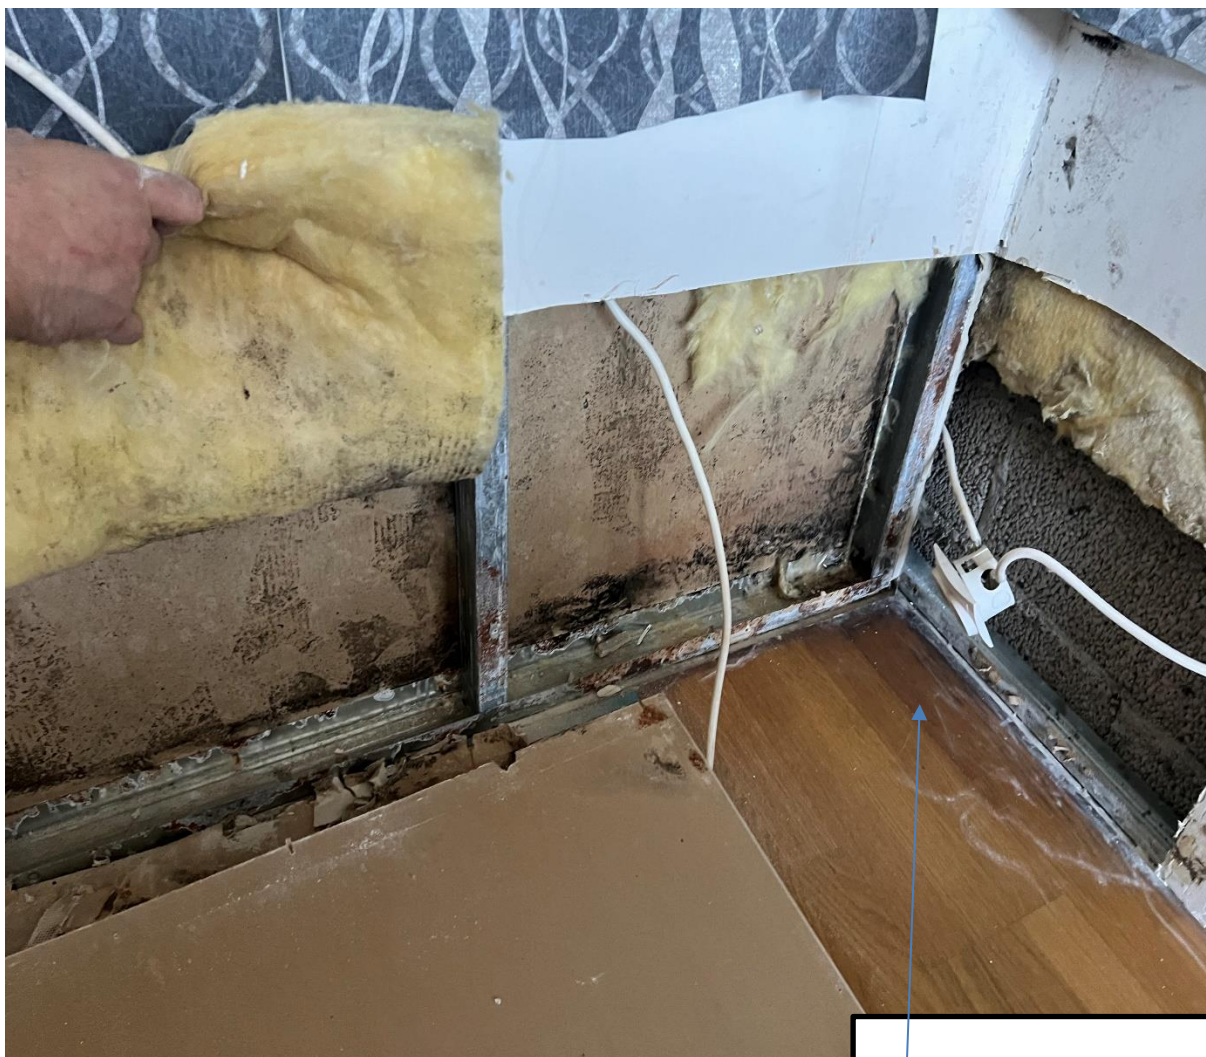
Metallkarkass roostetab, vill  
hallitab.

Põranda naturaalne parkett on  
kahjustunud.

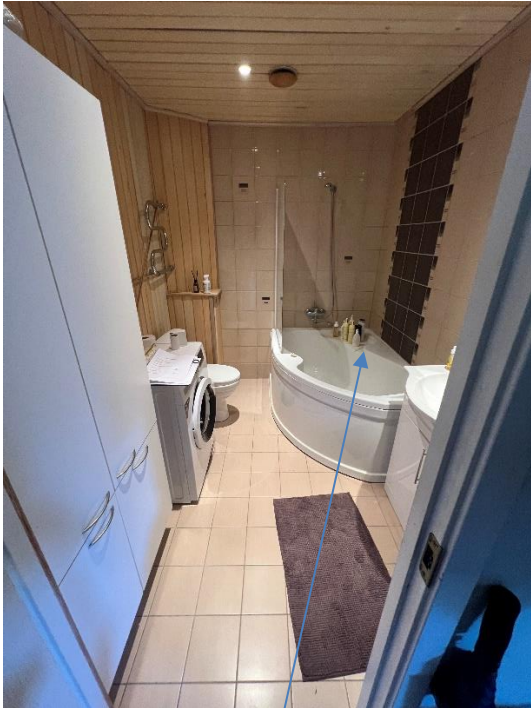
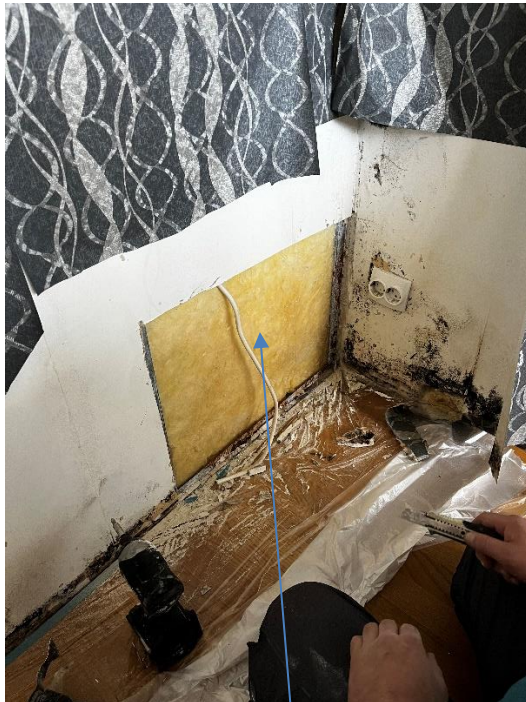
Sama sein.

Vannituba

Magamistuba

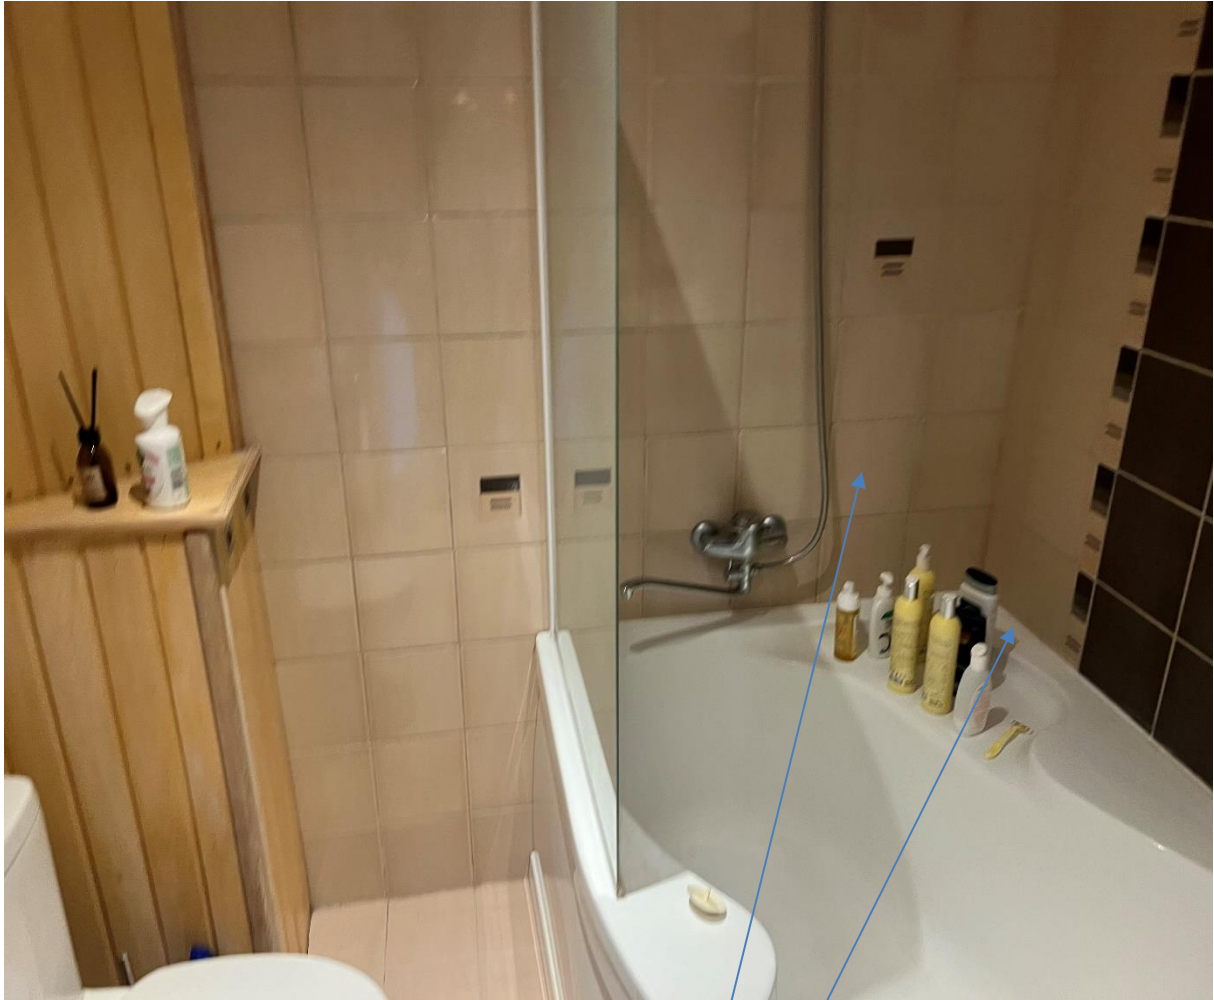
Tegime veekatsetuse  
Lasime pisut vett seina peale ja vanni  
serva peale.

Vanni ja seinä  
vaheline silikoon  
on aja jooksul lahti  
tulnud, vesi valgus  
põrandale

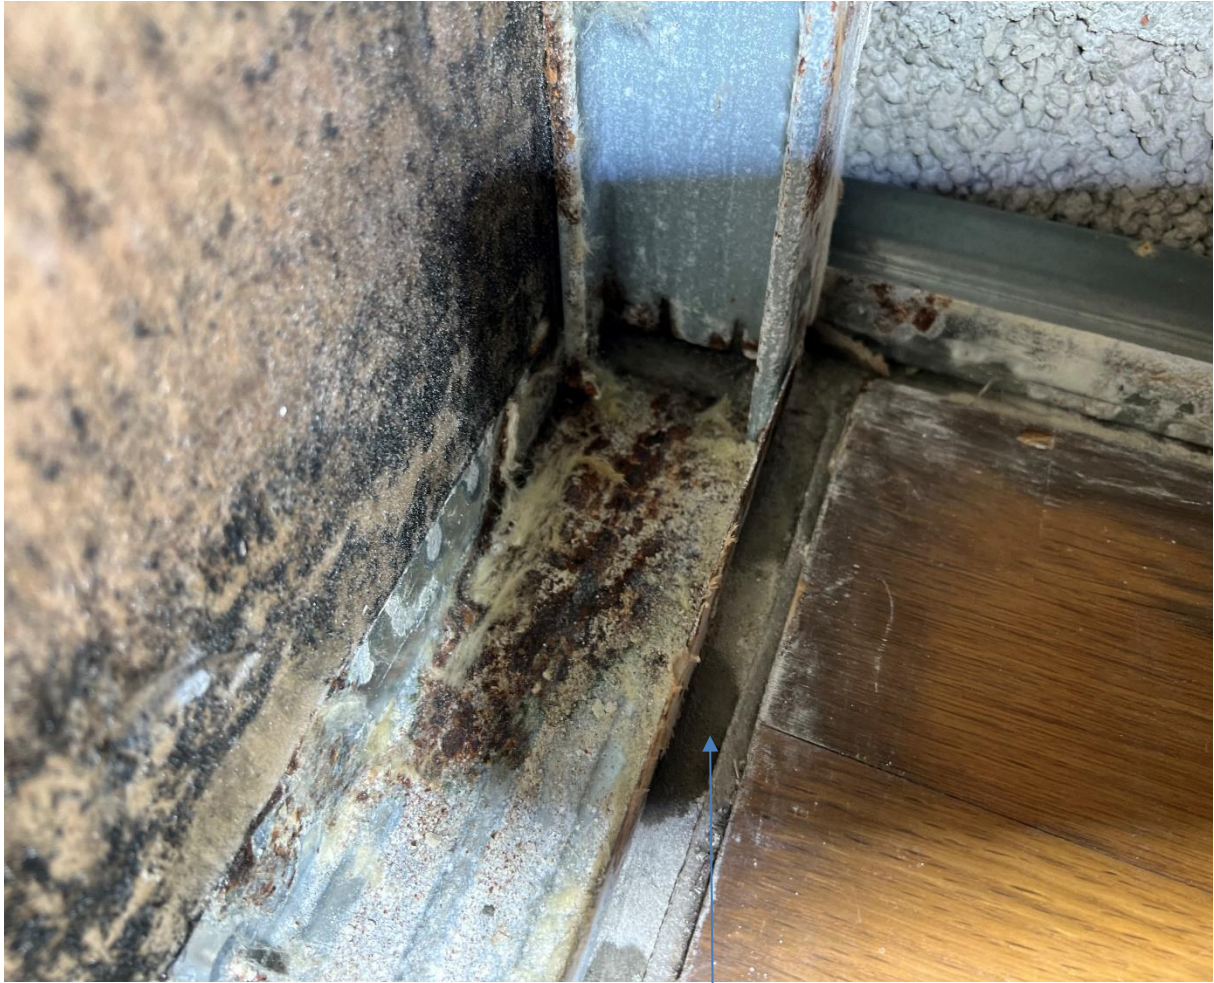
Mõne minuti pärast oli vesi juba ka  
magamistoa seina konstruktsiooni  
all põrandal

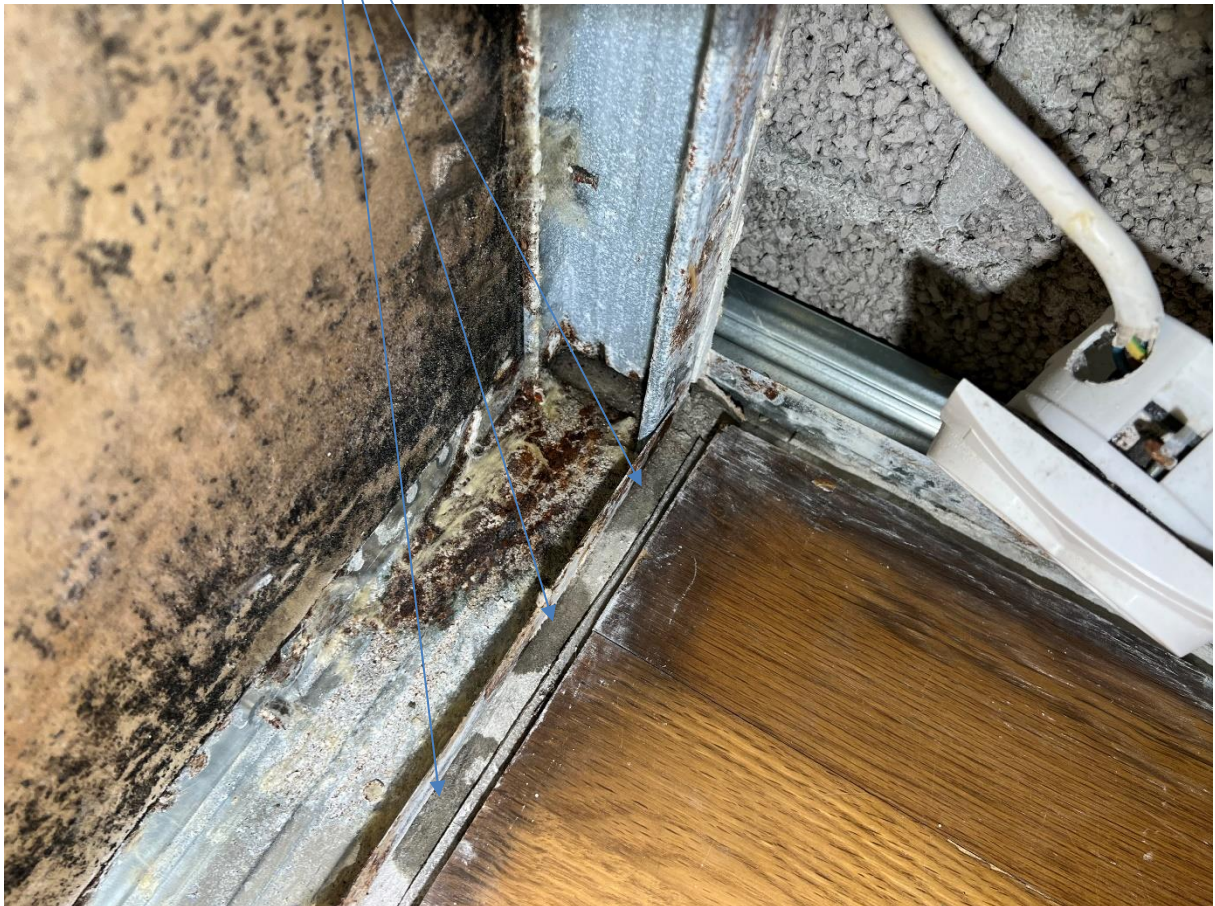
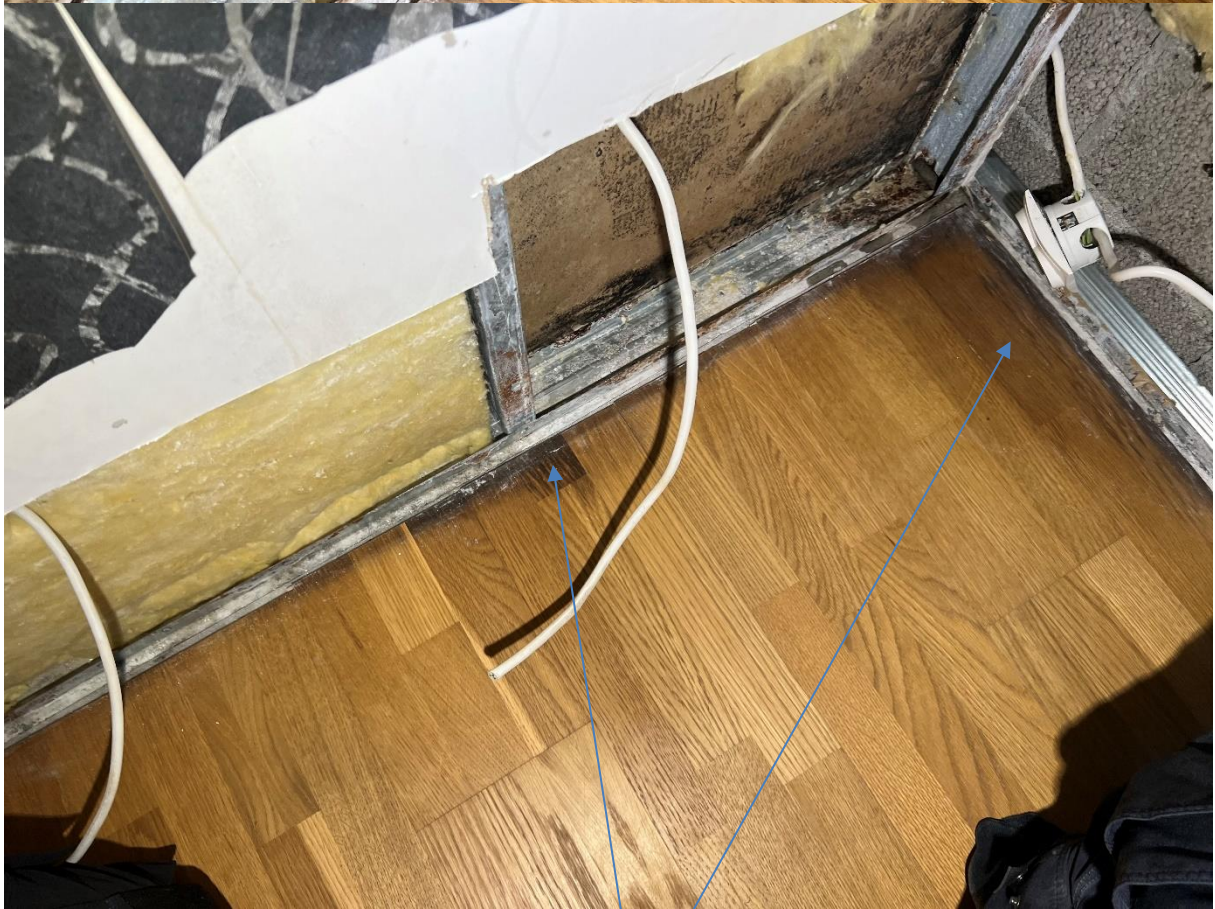
Põranda kahjustus
