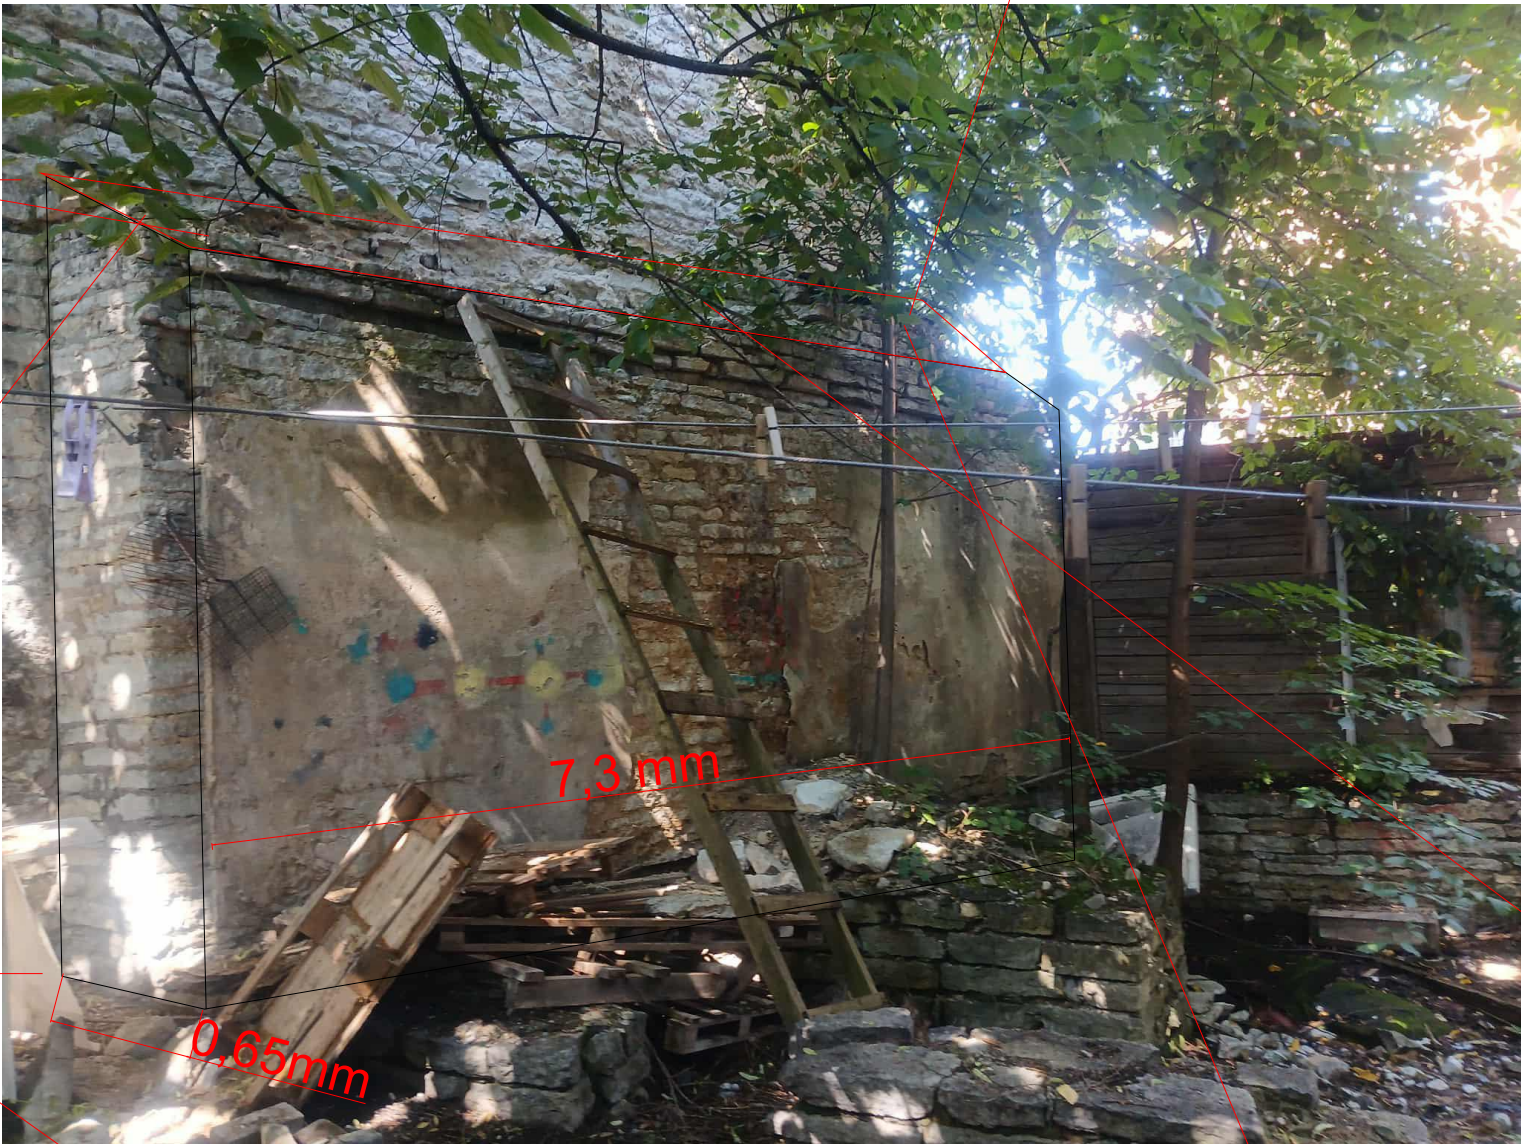
See lisasein ülemine osa (2 maja ühine kaasomand)  
(teise tagumise seina vastas) oli kunagi ülevalt kalde  
all ja tsementeeritud, samuti oli  
seal teatud osas katuseplekk.

Täna on võetud lisaseinast ülevalt 3 paekivi rida ära ning  
tekitatud tagumise maja seina auke, mis on hakanud vihma läbi laskma  
ning kahjustanud tagumise maja alumise korruse siseviimistlust

Paekivide ridade ära võtmisest pole tagumist maja  
mille fassaadi on kahjutatud (ülemine osa on mördiauke täis)  
TEAVITATUD

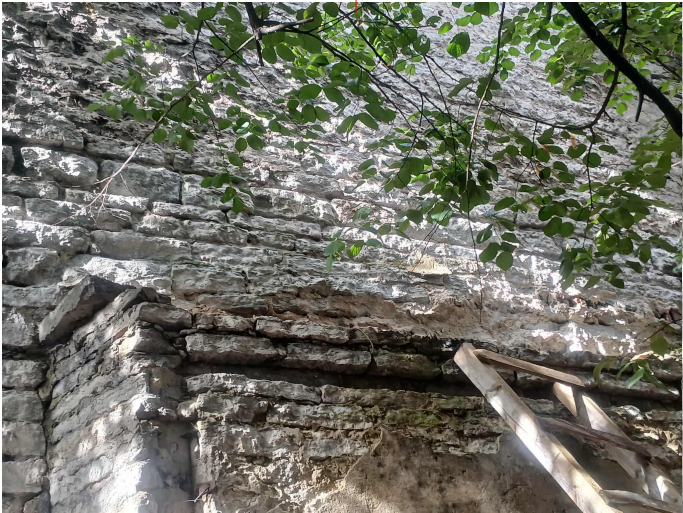
3 ülemist paekivi rida ca 0,5-0,6m ära lõhutud

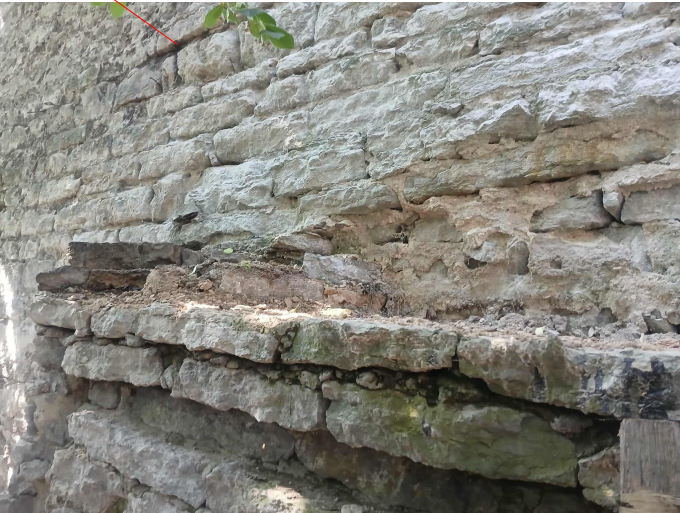
Lõhkumise tulemusena on tekkinud teise  
maja fassaadi mördi juurde augud

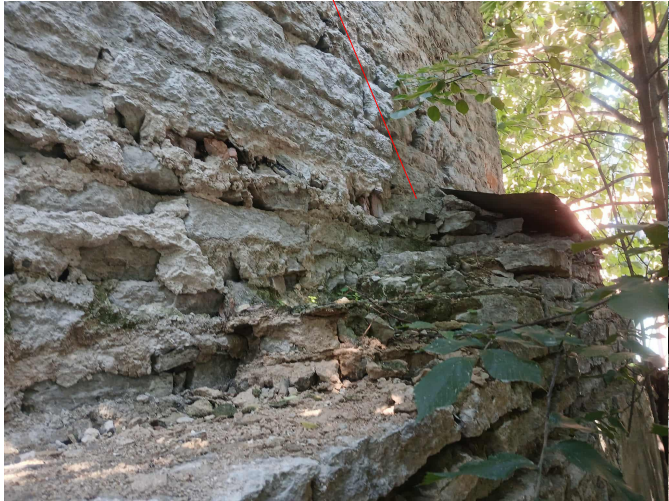
Tagumine seina osa , mis paistab tänava poolt  
on jäetud lõhkumata, ja plekk ka peale

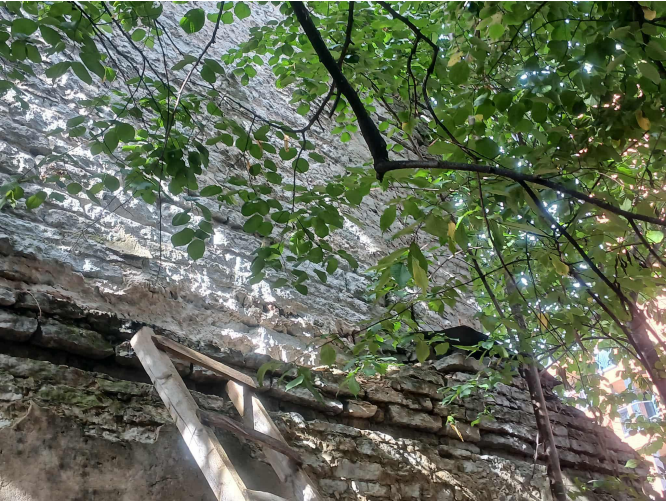
Keskelt on näha värske lõhkumine,  
kus sideaine (mördi) osa pole veel määrdunud
