| Töö nr | Töö nimetus | Objekti aadress |
| 190226 | Korterelamu vahelae vajumise põhjuste väljaselgitamise erakorraline audit | 37A, Tallinn |

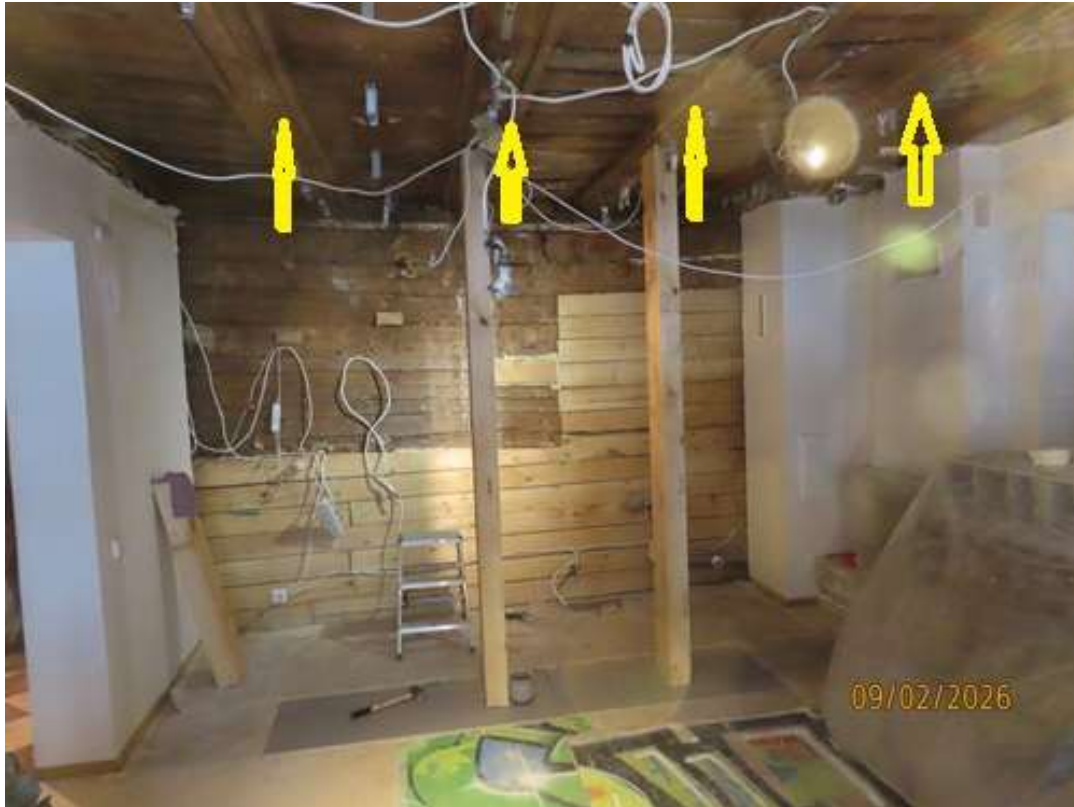
Foto 1. Näha on korterite 1 ja 2 vaheline palksein. Kollaste nooltega on vahelae talad, mis toetusid korterite vahelisele vaheseinale ja t'n poolsele vaheseinale. Punaste nooltega näidatud ajutised vahelaetalasid kandvad postid, mis suurusjärguliselt paiknevad lammutatud ehitusaegse vaheseina kohapeal.

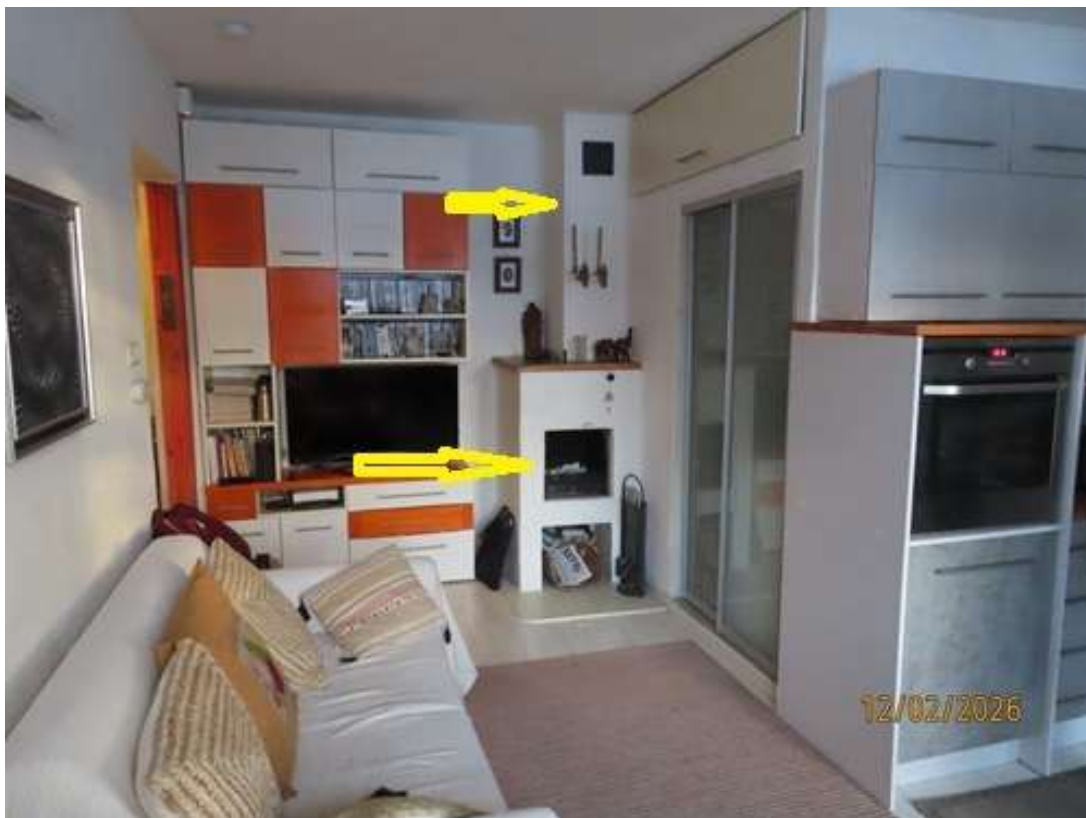
Foto 3. Näha on korterite vahelise vahesein ääres paiknev korteri 6 kamin ja selle korsten.

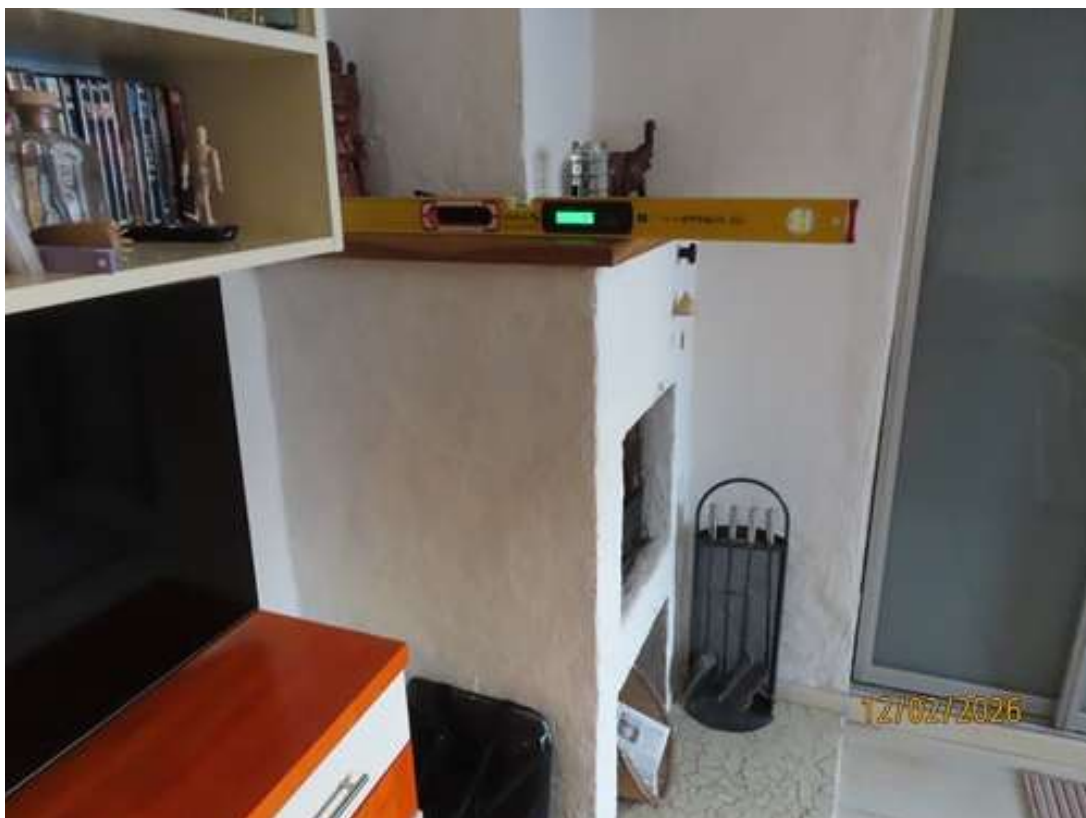
Foto 4. Kamina kalle piki vahelaetalasid oli 1 mm/m.

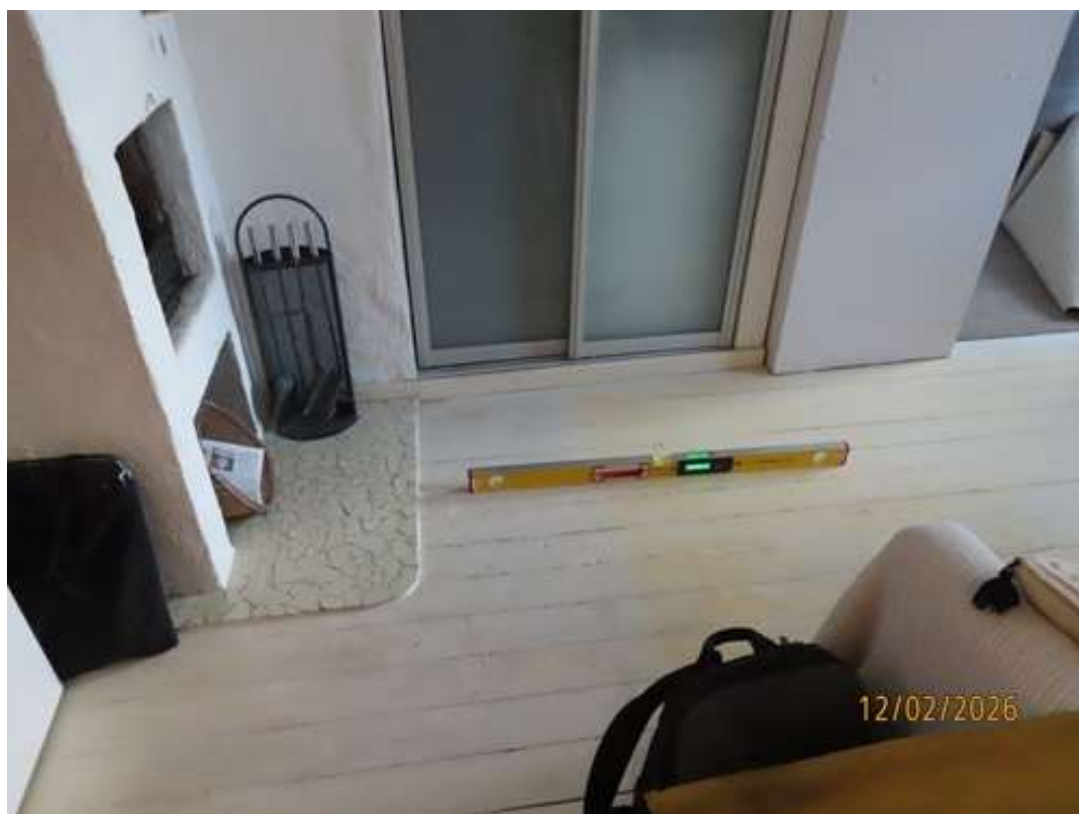
Foto 6. Kamina ees oli kalle piki vahelaetalasid 6 mm/m ja kalle suurenes ruumi keskel kuni 13 mm/m.

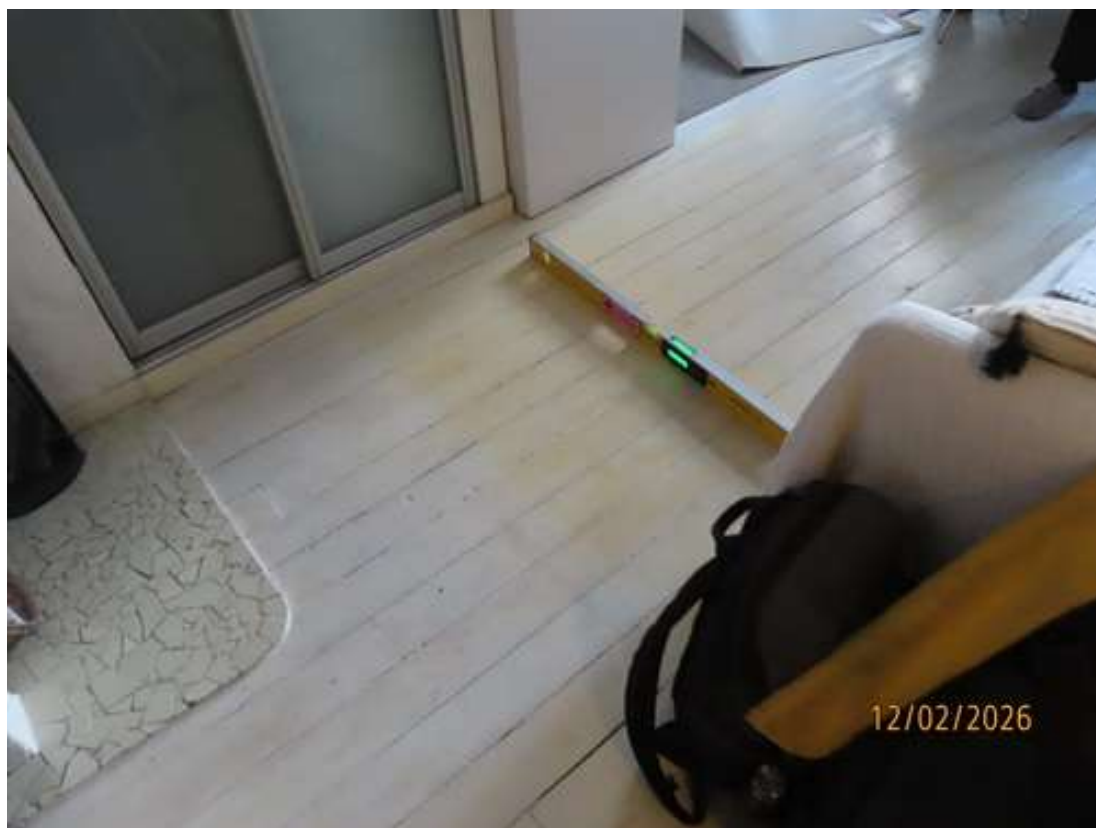
Foto 12. Risti taladega oli põranda kalle 0...1 mm/m.

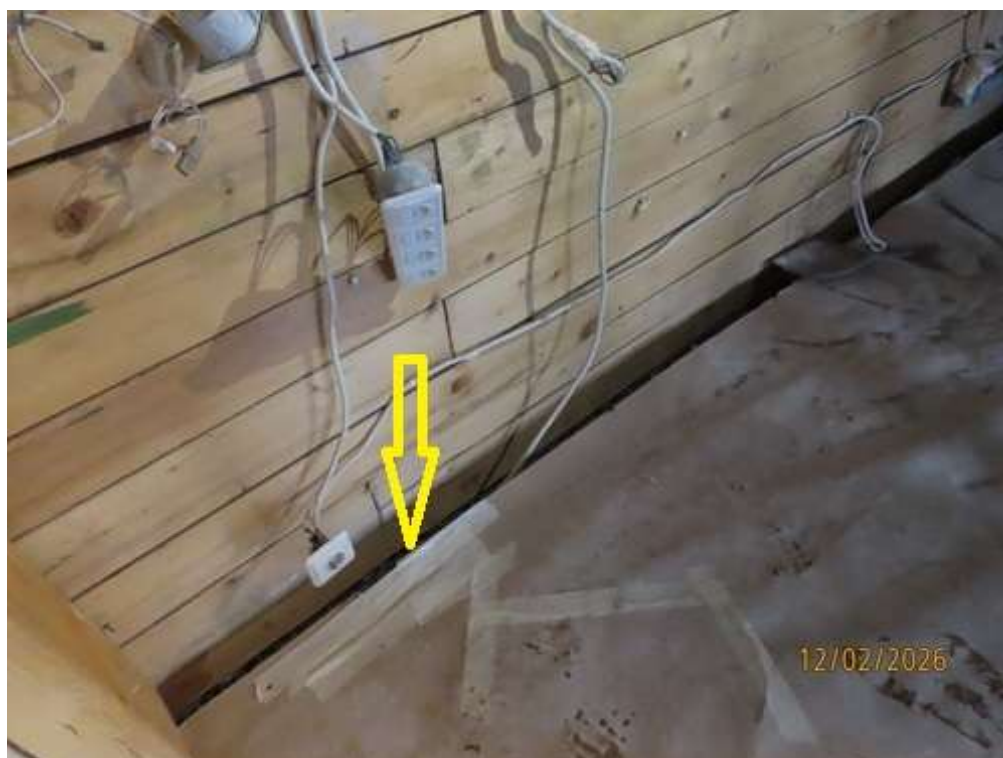
Foto 16. Noolega on näidatud korterite 1 ja 2 vahelise vaheseina ning põranda vahel olev vahe, kust oli võimalik pildistada ja katsuda korterite vahelise vaheseina alumist palki, mis oli pruun ja pehme.

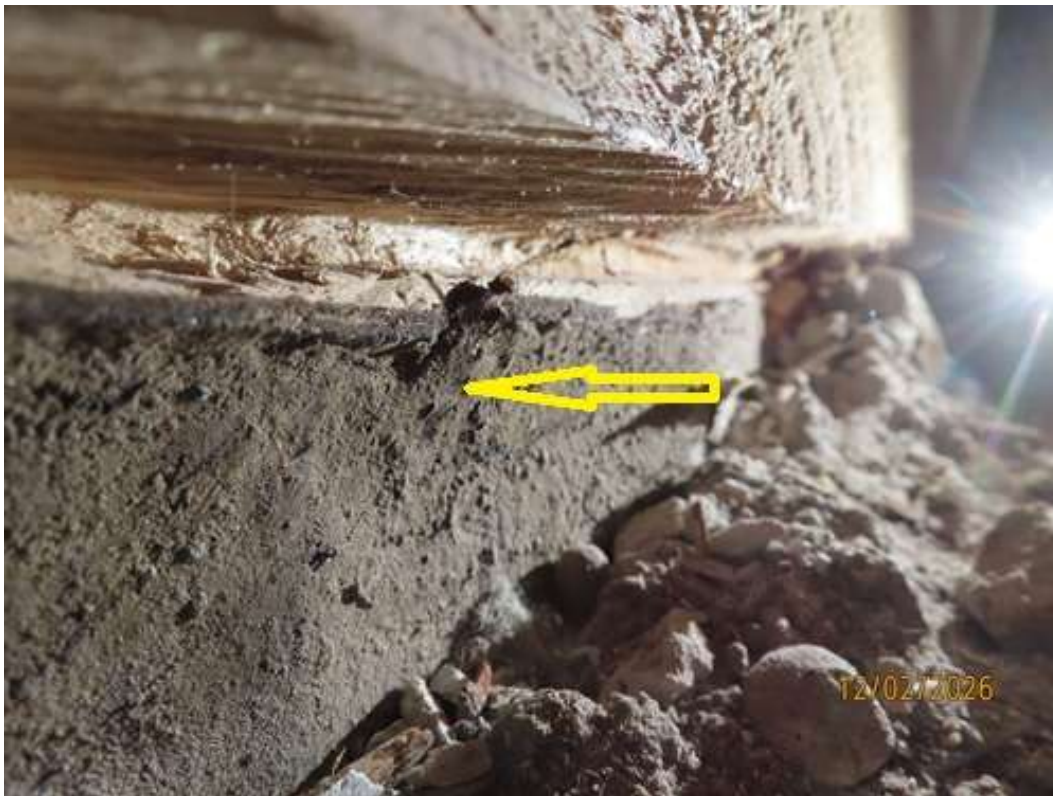
Foto 17. Noolega on näidatud korterite vahelise vaheseina alumine palk, mis oli pruun ja pehme.

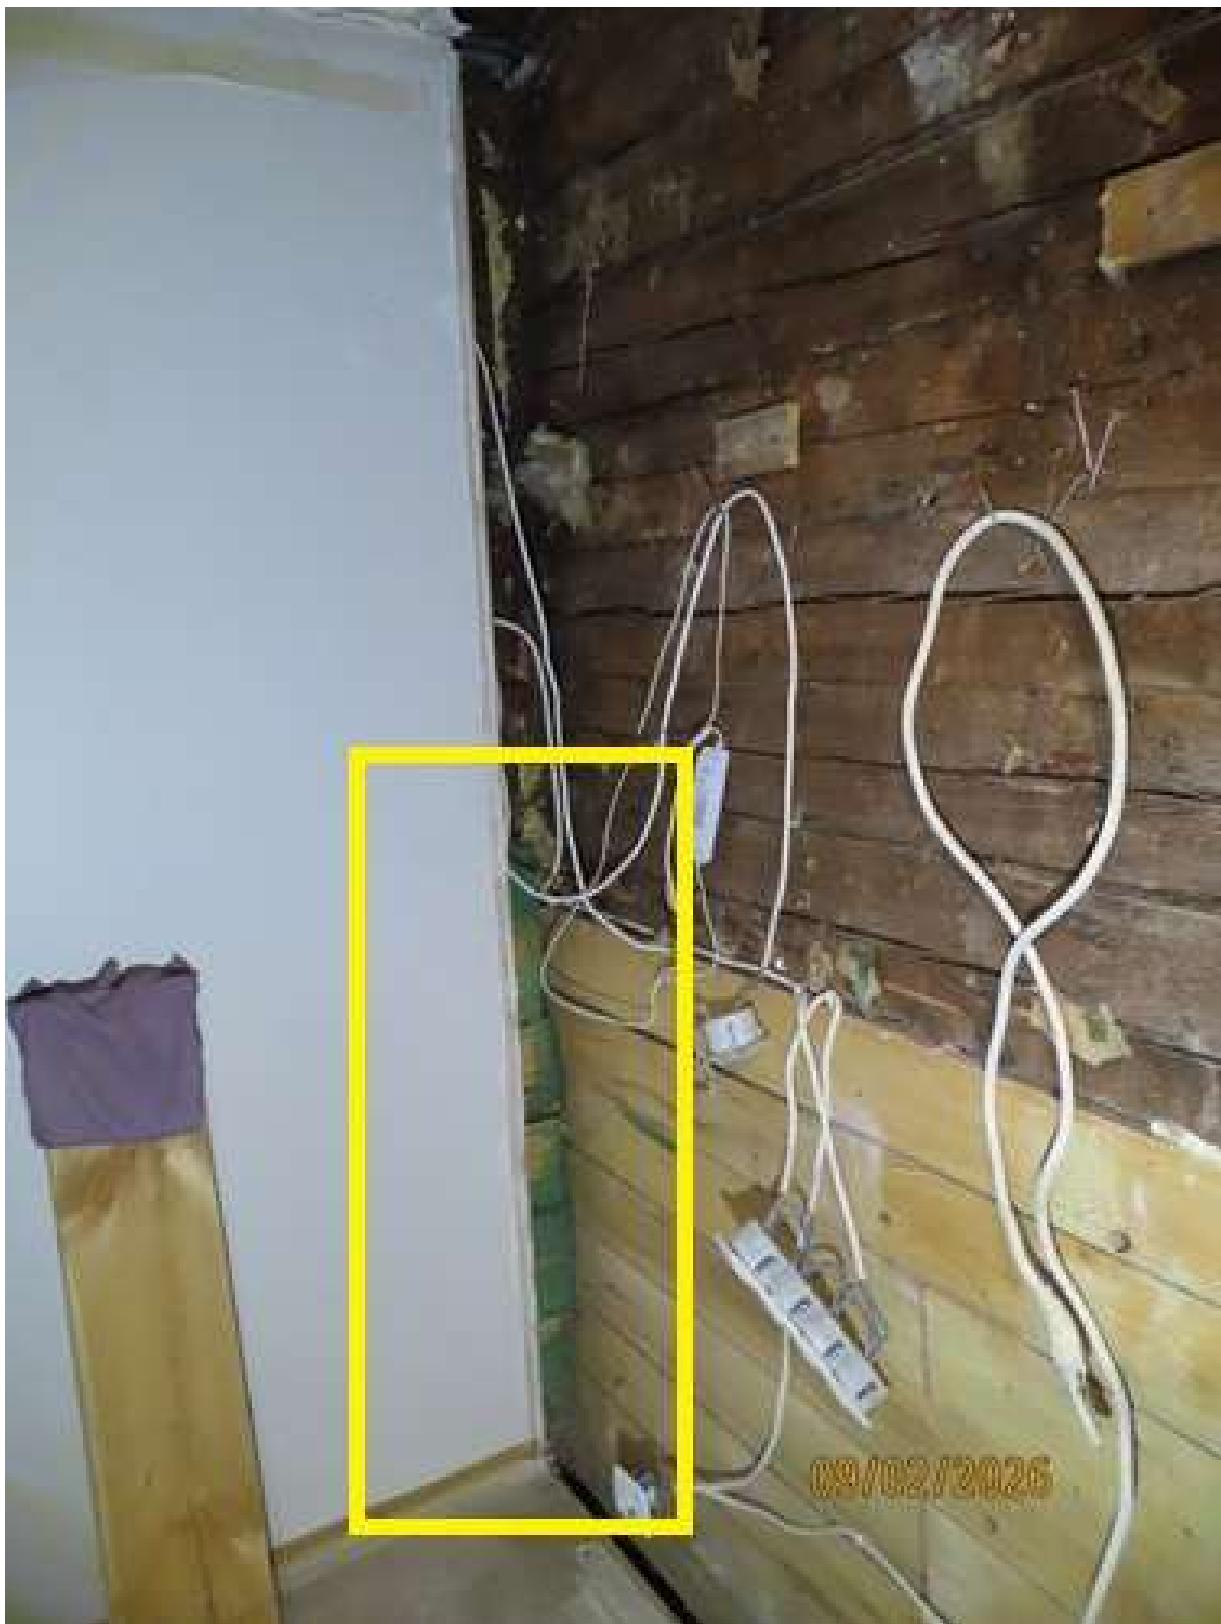
Foto 19. Ristkülikus on näidatud tõenäoliselt 2004-2005 toimunud korterelamu rekonstrueerimistööde ajal osaliselt asendatud palkseinad, mis ei ole omavahel seotud.

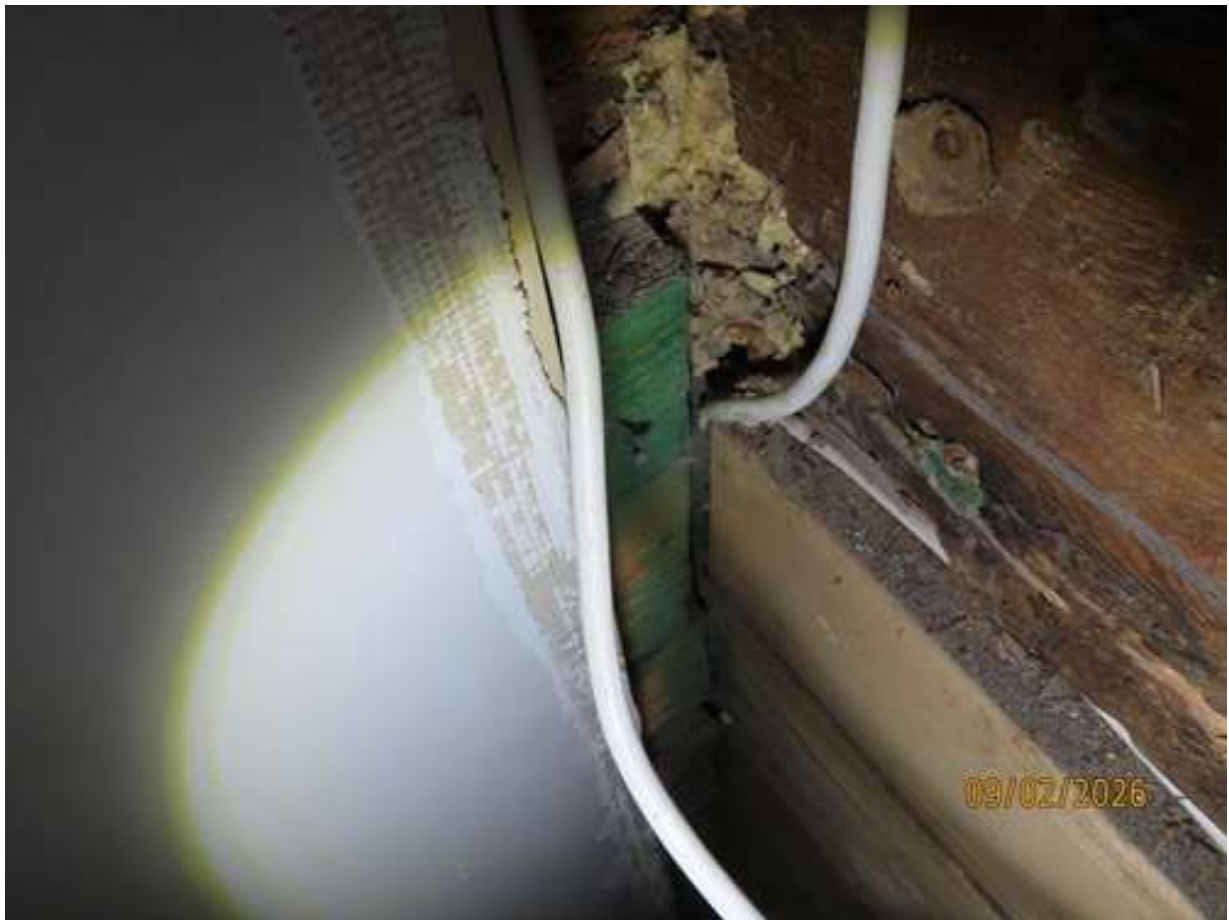
Foto 20. Korterite vaheseina ja korterite vahelise vaheseina palgiud olid sidumata.

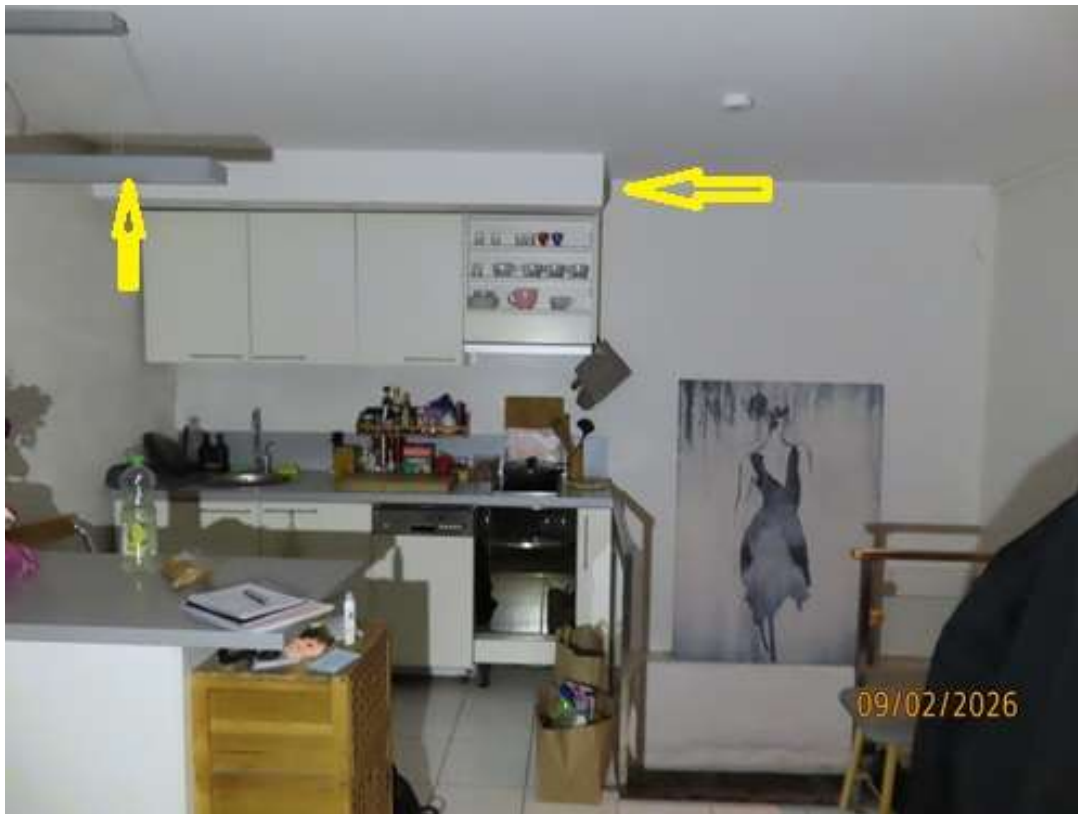
Foto 22. Otsevaates on näha korteri 1 ja 2 vaheline vahesein, mille kipsplaadist karniis on vajunud ja pragunenud.
