Objekt: **Tallinn**  
**Mälestise registri |**  
**Muinsuskaitse eritingimused**

## Sisukord

## 1. Sissejuhatus

#### 4. Hetkeolukorra kirjeldus koos seda iseloomustavate värvifotodega

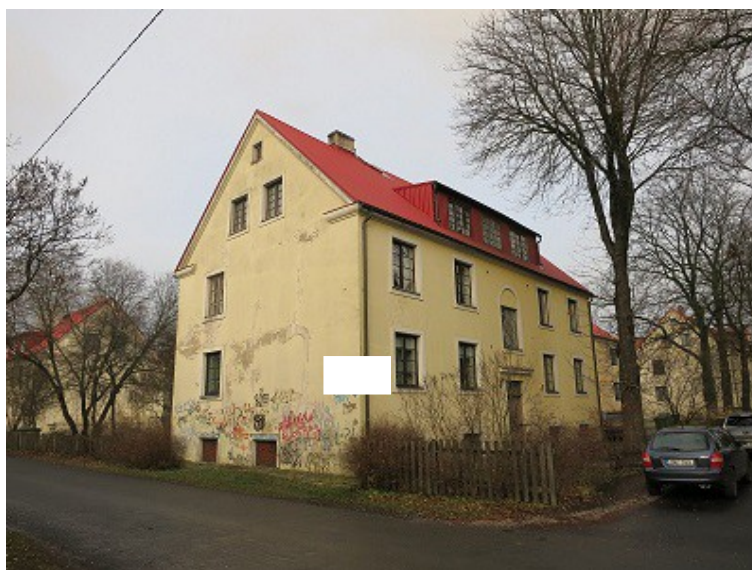
FOTO 01. Vaade hoone lõunapoolsest nurgast.

paiknev elamu on riskülikulise põhiplaaniga ning kõrge viilkatusega kolmekorruseline hoone. Hoone fassaad on helekollane, aknaid ümbritsevad valged ca 180 mm laiused ning 20 mm paksused krohviliistud. Kohati on fassaadilt ja ka krohviliistudelt värv maha koorunud. Ümber terve hoone perimeetri on suuremad kahjustused alumises ääres. Sokli krohv on niiskuskahjustustega. Hoone tänava poolne ots on ca 2m kõrguse ulatuses graffiti stiilis tekstiga täis kritseldatud.

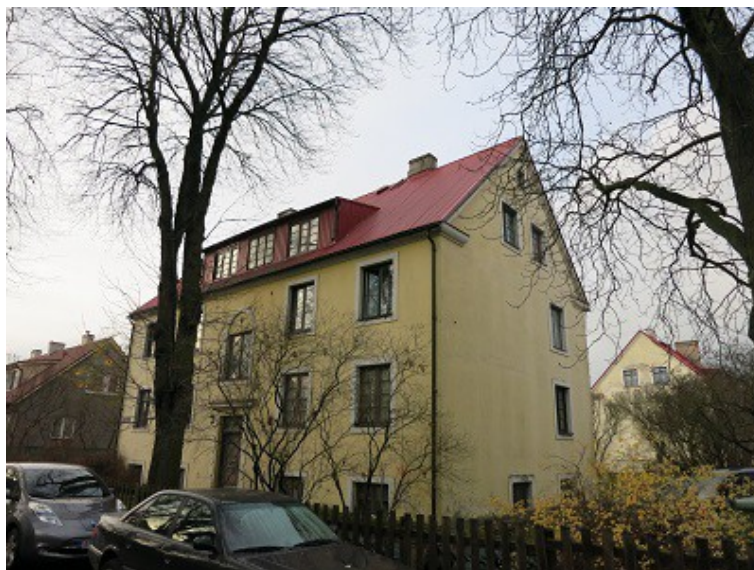
FOTO 03. Vaade hoone idapoolsest nurgast.

Algselt katusekatteks olnud põletatud savikivid on ära vahetatud punase trapetsprofiilpleki vastu. Kolmanda korruse vintskappide vertikaalseinad on sarnaselt katusele kaetud trapetsprofiilplekiga. Katuseplekk on kohati kaetud vetikatega ning vajab puhastamist ja rekonstrueerimistööde käigus asendamist algupärase järgi taastatud kivikatusega

5. Katusekatteks kasutada katusekivi. Aluseks võtta säilinud originaalkivi (fotod 49 ja 50).
6. Taastada hoone vintskappide algne lubikrohviga välisviimistlus.

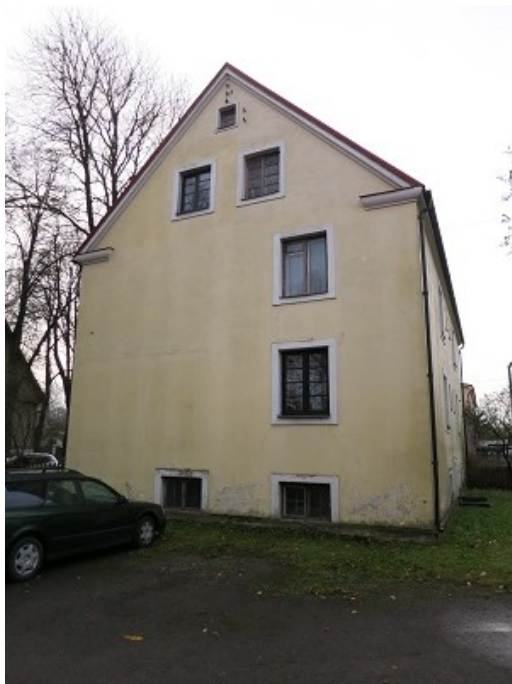
FOTO 04. Vaade hoone idapoolsest küljest.

2. Fassaad restarureerida. Lahtikoorunud värvi ja krohvi parandused fassaadil ning aknaid ümbritsevatel krohviliistudel. Restaureerimisel kasutada originaaliga võimalikult sarnase koostisega krohvi ning sarnase koostise ja tooniga värvi. Fassaadilt (l poolne külg) eemaldada metallidetailid (fotod 4 ja 24).

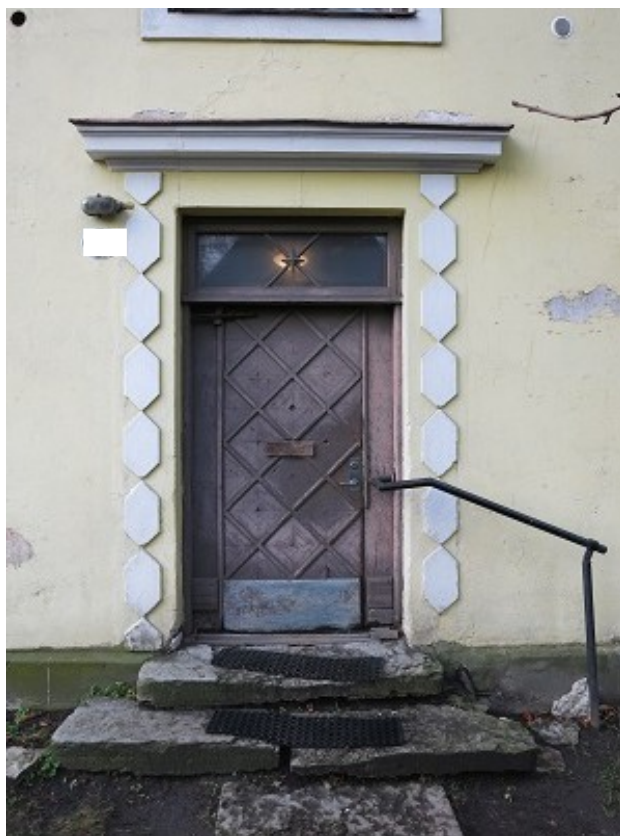
Hoone peaukse esine paekivi plaatidest trepp vajab korrastamist ja taastamist. Värava juurest peaukseni viivad ning osaliselt hoone perimeetril paiknevad paekivist plaadid on määrdunud ja ära vajunud. Peaust ümbritsev krohv ornament on küllaltki hästi säilinud.

FOTO 07. Hoone peauks ja selle esine trepp.

8. Restaureerida kanalisatsiooni tuulutuskorstnad pööningul. Viia hoovi poolt läbi hoone katuse väliskeskkonda (fotod 47 ja 48).
9. Restaureerida hoone peauks koos valgimikuaknaga. (fotod 7, 17, 51 ja 52).

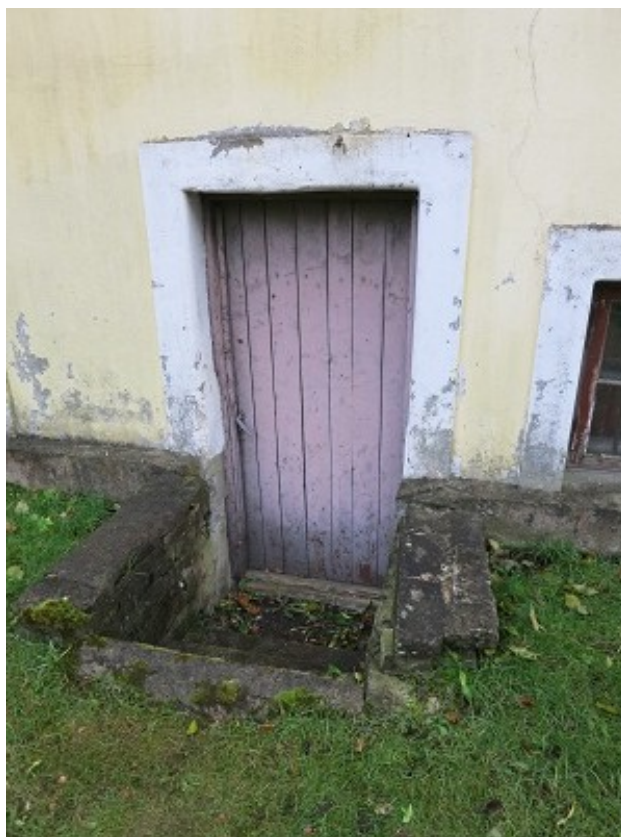
Hoone tagumisel küljel paiknev trepp, mille kaudu pääseb väljast otse keldrikorrusele, on amortiseerunud. Telliseid kattev krohv on möranenud ning niiskuskahjustustega. Niiskuskahjustused ka keldriuksel, värv kohati maha koorunud.

FOTO 08. Hoone tagumine uks keldrikorrusele.

10. Restaureerida tagafassaadil paiknev keldri välisuks (foto 8).
11. Kõik säilinud originaalaknad restaureerida. Sissepole, olemasoleva raami sisse on lubatud paigaldada 3-kordne klaaspakett.

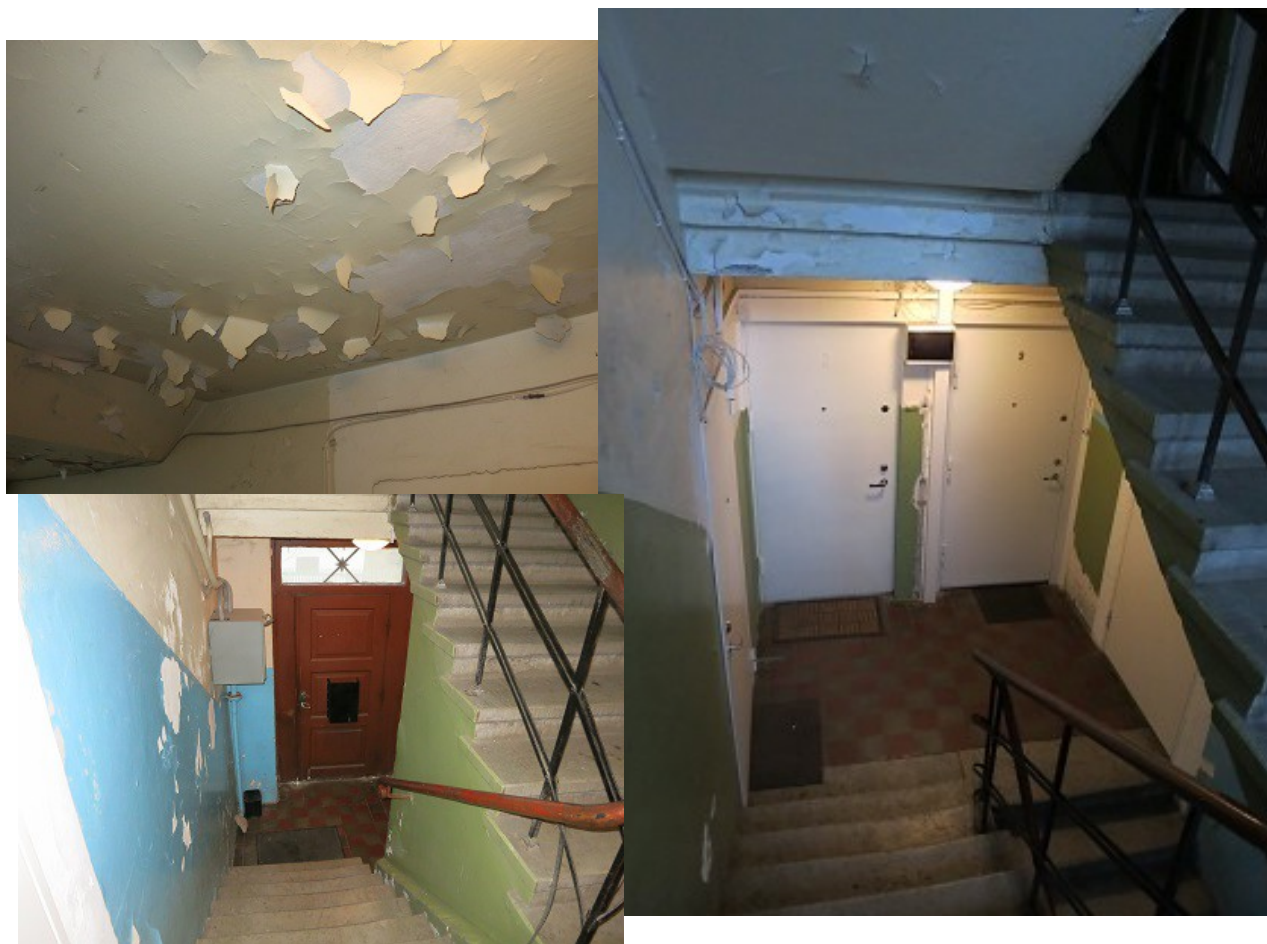
Hoone trepikojas (põhi sisetoon heleroheeline) on I korrusel üks sein värvitud helesiniseks ning ei sobi kokku üldilmega. Sidesüsteemide paigalduse tõttu trepikoja seintes nähtavad krohvikahjustused ja lõpuni viimistlemata parandustööd. Trepikoja seintelt ning lagedelt on värv lahti koorunud, seintelt väikeses mahu, lagedes väga ulatusikult. Trepikoja käsipuu on määrdunud ning kohati on ka käsipuult värv maha koorunud.

FOTOD 09, 10, 11. Hoone trepikoda. Lubikrohvi kantud õlivärv on kohati lahti koorunud. I korrusel trepikoja sein helesinise tooniga üle värvitud.

18. Trepikoda restaureerida. Vajalikud krohviparandused teostada lubikrohviga. Lahtikoorunud õlivärv eemaldada ning teostada värviparandused. Helesinine värv eemaldada ning taastada algse tooniga. Trepi käsipuu restaureerida.

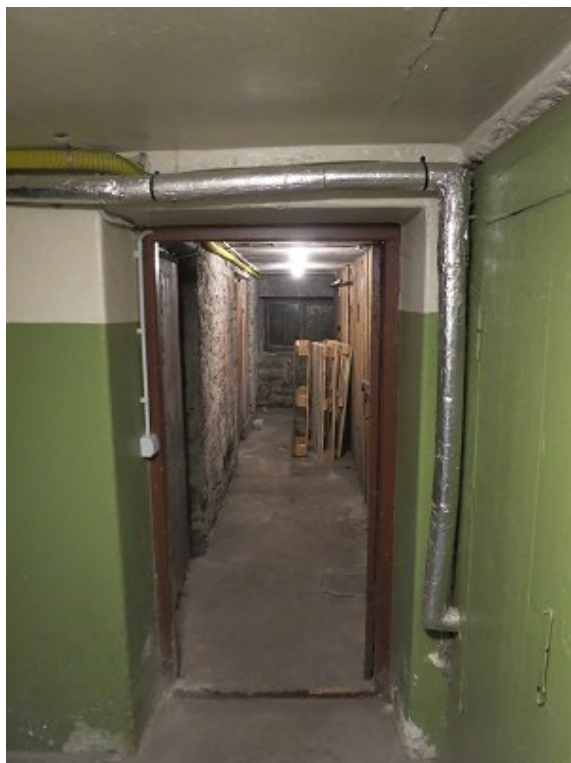
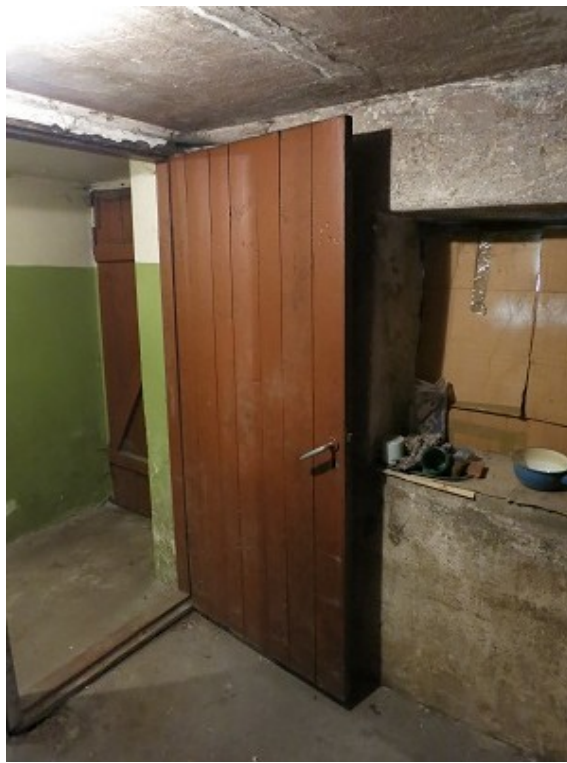
Kuna keldrikorruse lagi on soojustamata on I korruse korterites põrand talveperioodil väga külm.

FOTOD 12,13. Vaated hoone keldris.

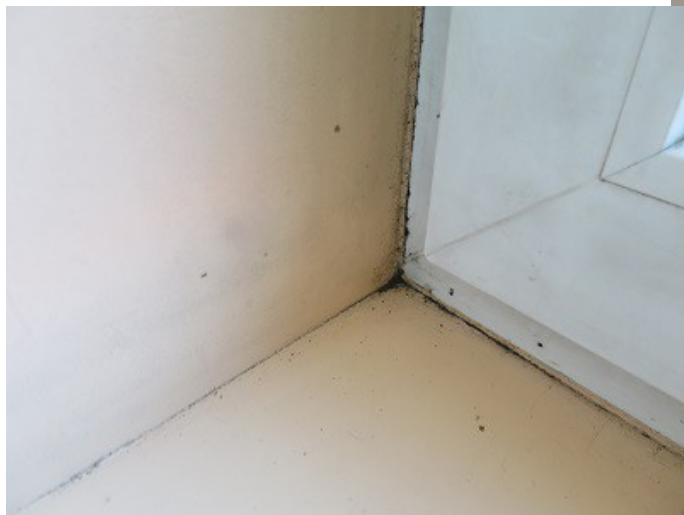
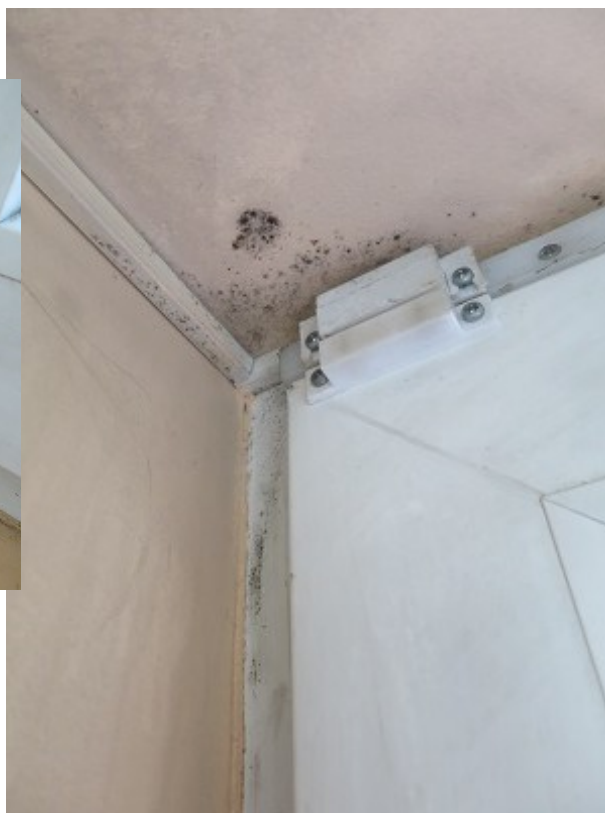
Korteri nr 2 esineb ühe akna nurkades ka hallitust.

FOTOD 14, 15. Hallitus akna nurkades, korter 2.

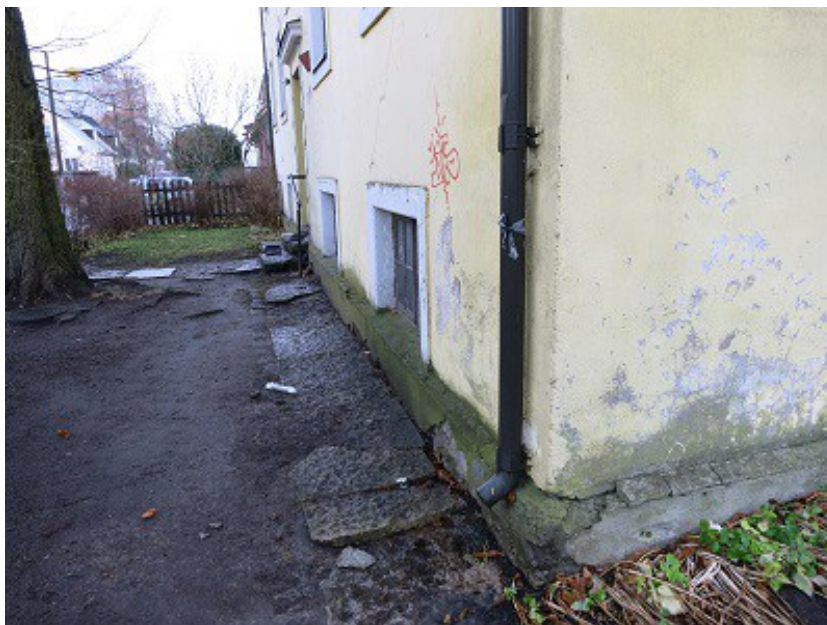
FOTO 16. Hoone värava juurest peaukseni ning osaliselt hoone perimeetril paiknevad paekivist plaadid.

16. Restaureerida hoone peasissepääsu ees paiknev paekivist plaatidest trepp (foto 17).
17. Puhastada ning tasandada hoone värava juurest peaukseni ning osaliselt hoone perimeetril paiknevad paekivist plaadid (foto 16).

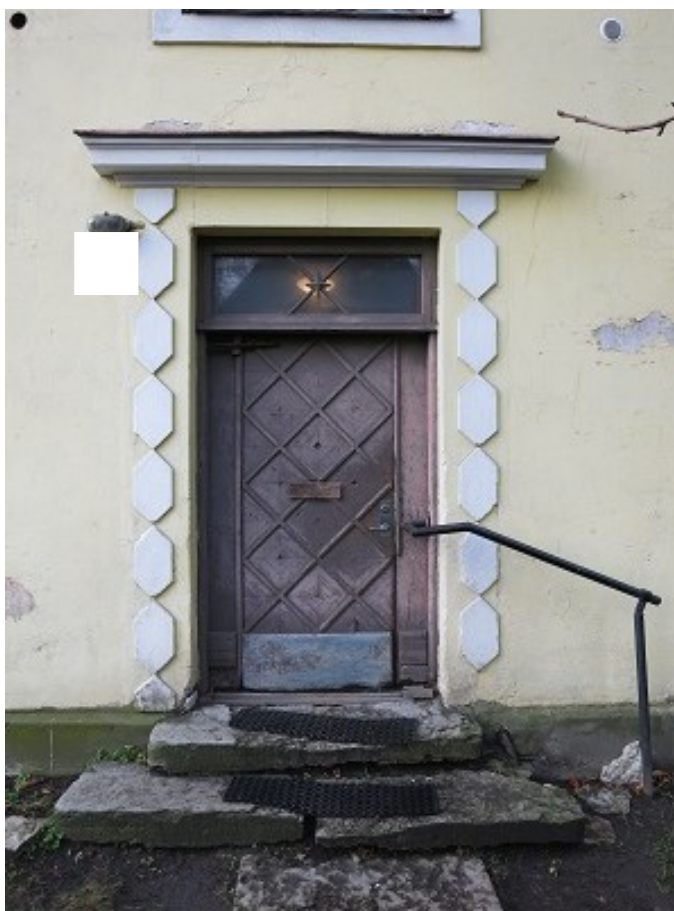
FOTO 17. Hoone peasissepääs ning seda ümbritsev krohv ornament. Paekiviplaatidest originaaltrepp.

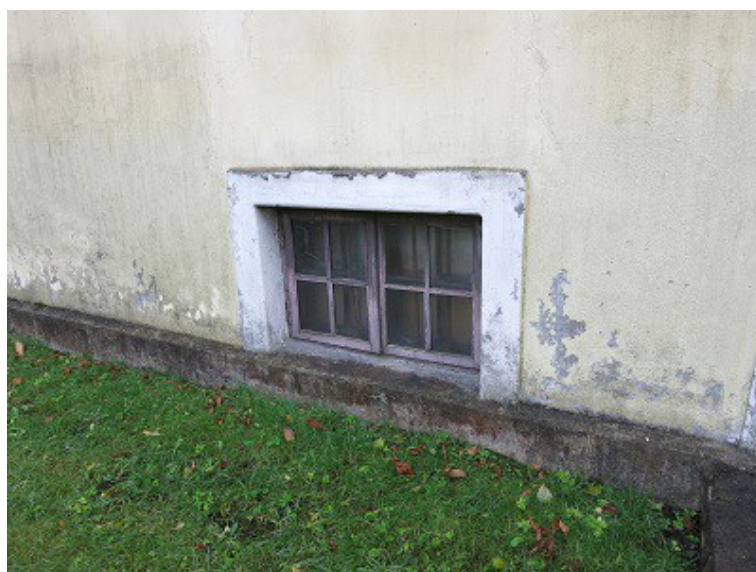
FOTO 20. Säilinud originaalaken keldrikorrusel.

13. Keldrikorruse akende vahetusel võtta aluseks 1929. a. ruudujaotus (foto 20 - kaheosaline aken kaheksa klaasiga raamijaotusega). Paarisraamiga eesti-tüüpi aken (sisemine avaneb sisse poole, välimine välja poole). Aknad valmistada puidust, sisemised raamis on lubatud kasutada 3-kordset klaaspaketti.

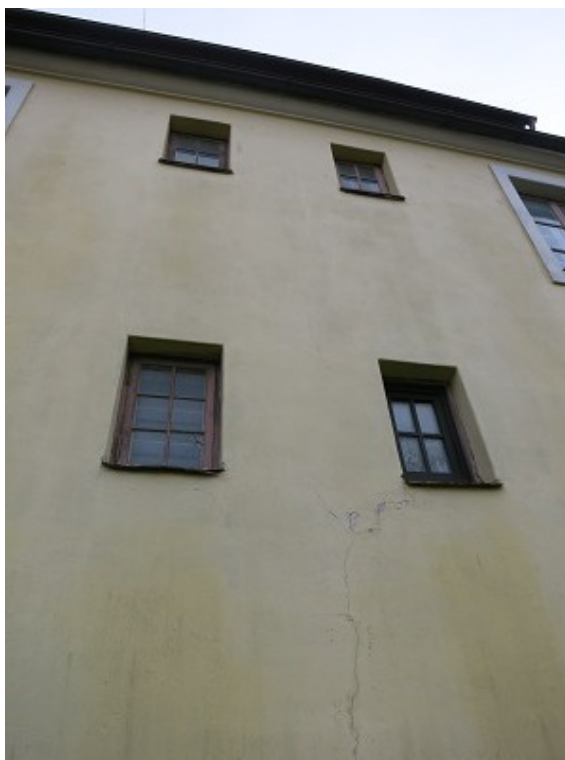
FOTO 23. Säilinud väikesed originaalaknad (alumise rea parempoolne on vahetatud originaaljaotust mittejärgiva akna vastu).

- I ja II korruse suured aknad: ei ole säilinud ühtegi originaalakent;
  - I ja II korruse väikesed aknad: foto 23 – kaheosaline aken kuue klaasiga raamijaotusega;

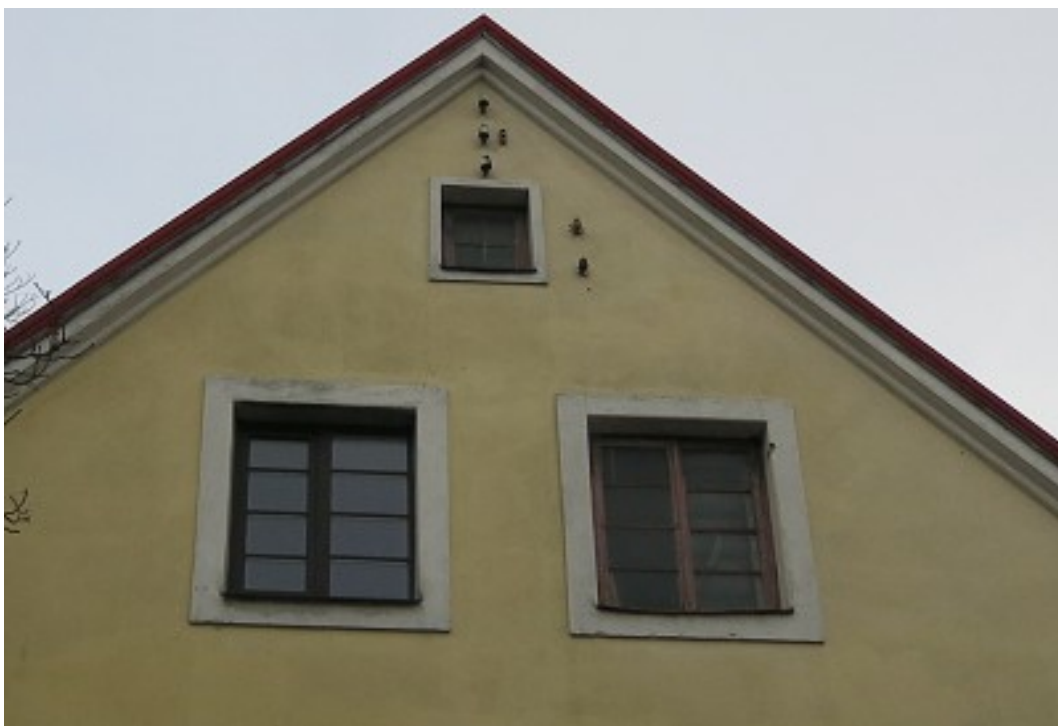
FOTO 24 Säilinud originaalraamijaotusega aken (parempoolne). Samuti väike ülemine aken.

- III korruse esi- ja tagafassaadi aknad: foto 61 – kolmeosaline aken 12-e klaasiga raamijaotusega;
  - III korruse otsaseinte aknad: foto 24 - kaheosaline aken kaheksa klaasiga raamijaotusega;

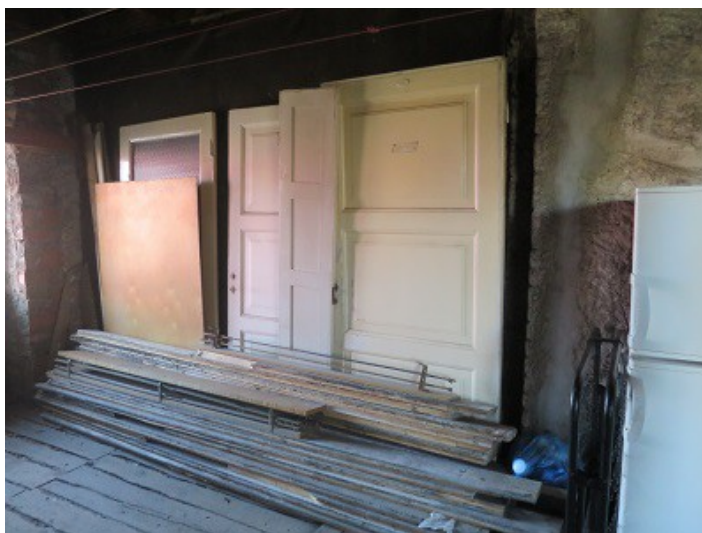
FOTO 42. Väljavahetatud originaaluksed, hoiustatakse kolmanda korruse väljaehitamata korteris.

19. Kõik korterite mitteoriginaalvälisused vahetada uute puituste vastu. Uute uste kujundusel võtta aluseks säilinud originaalused: korter 5 välisuks (foto 45), kolmanda korruse panipaiga välisuks (foto 46) ning kolmanda korruse painipaigas olev korteri 4 välisuks (foto 42). Olemasolevad originaalused restaureerida.

Korteri 4 puhul restaureerida ning kasutusele võtta panipaigas olev originaaluks.

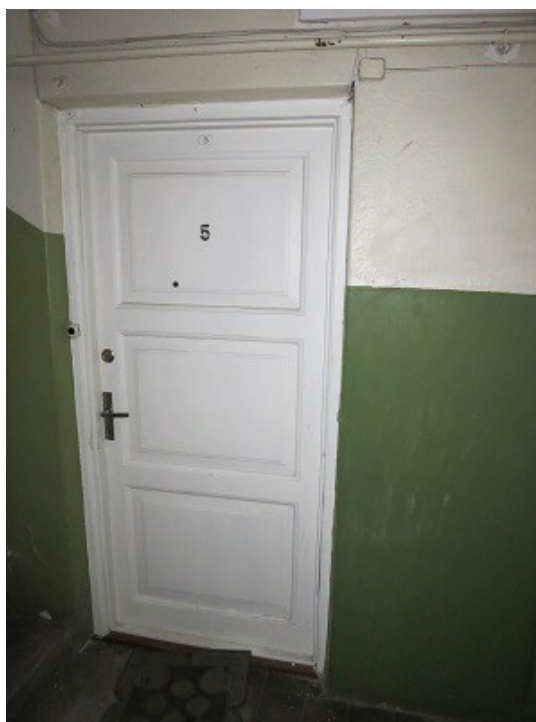
FOTO 45. Korter nr 5 säilinud originaaluks.

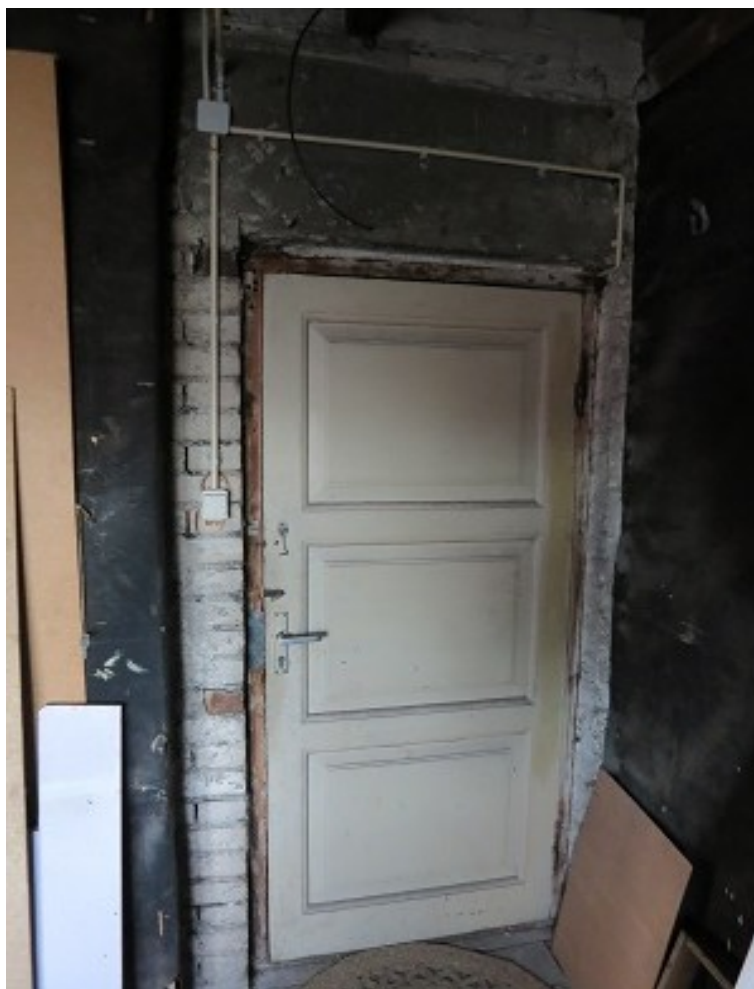
FOTO 46. Säilinud originaaluks kolmanda korruse väljaehitamata korterisse pääsuks.

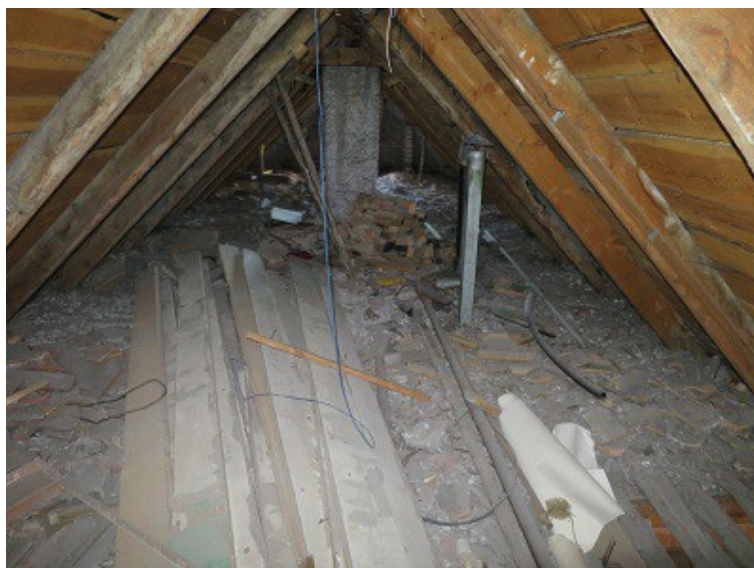
FOTO 47. Originaaldetail, kanalisatsiooni tuulutuse müts säilitada. Viia hoovi poolt läbi katuse väliskeskkonda.

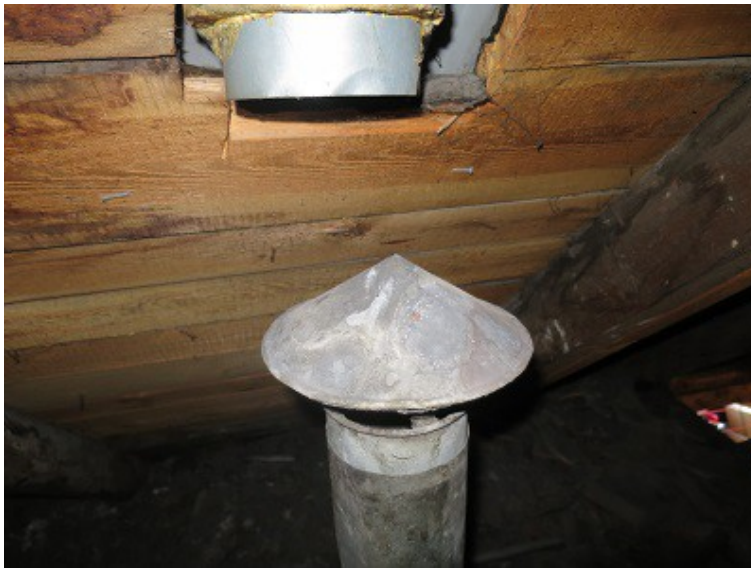
FOTO 48. Originaaldetail, kanalisatsiooni tuulutuse müts säilitada. Viia hoovi poolt läbi katuse väliskeskkonda.

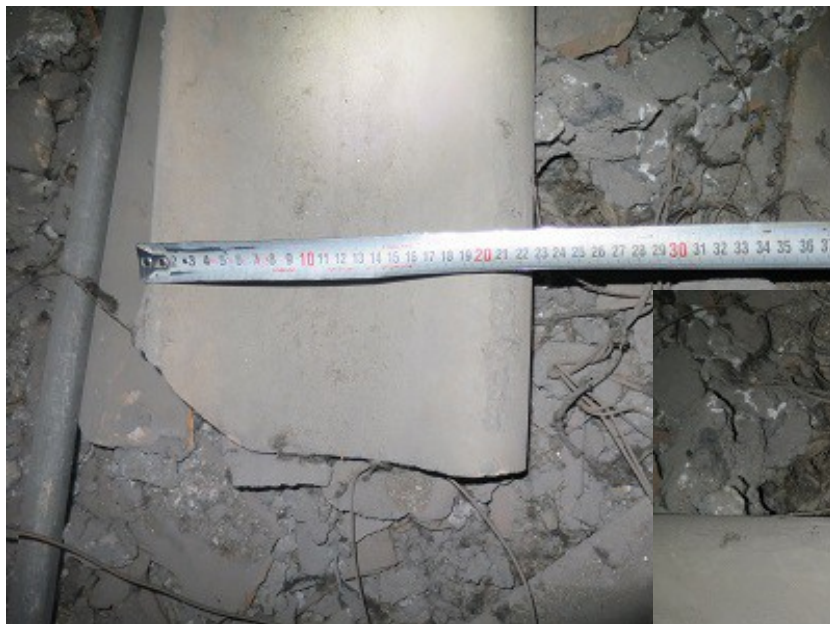
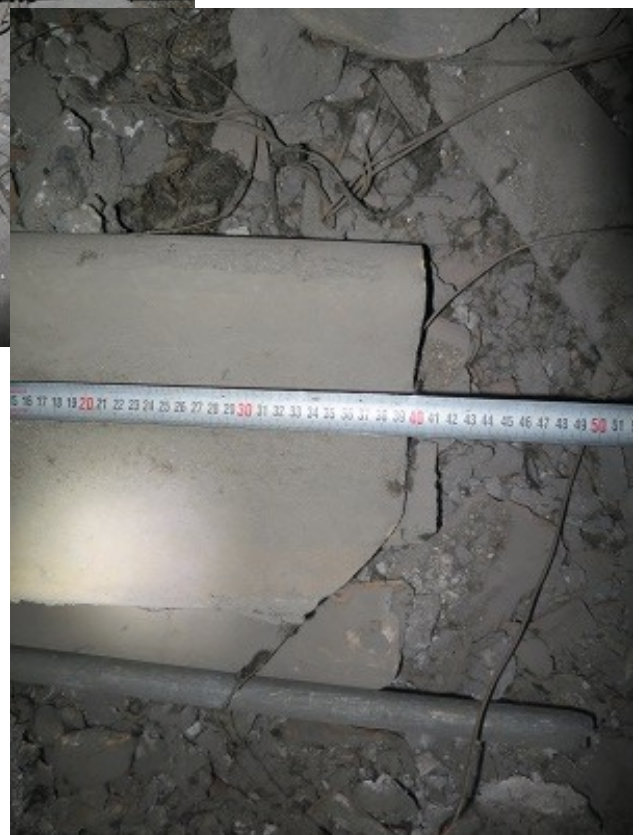
FOTOD 49, 50. Originaalkatusekatteks olnud põletatud savikivi. Võtta aluseks uue katusekatte valikul.

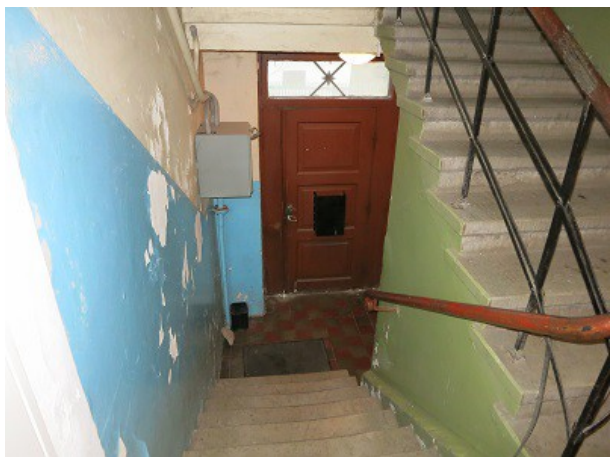
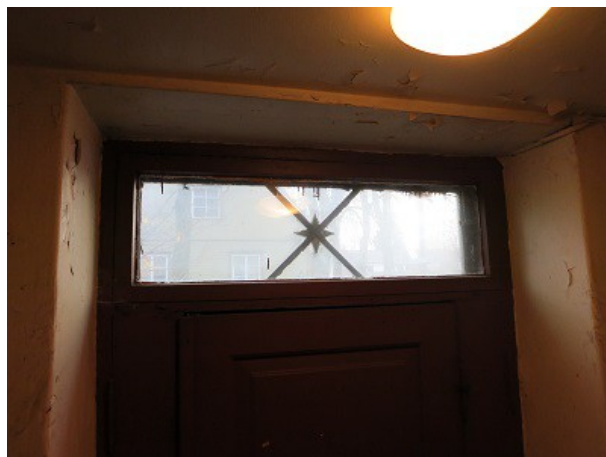
FOTOD 51, 52. Hoone peauks ning peaukse kohal olev valgusmik, originaaldetail.

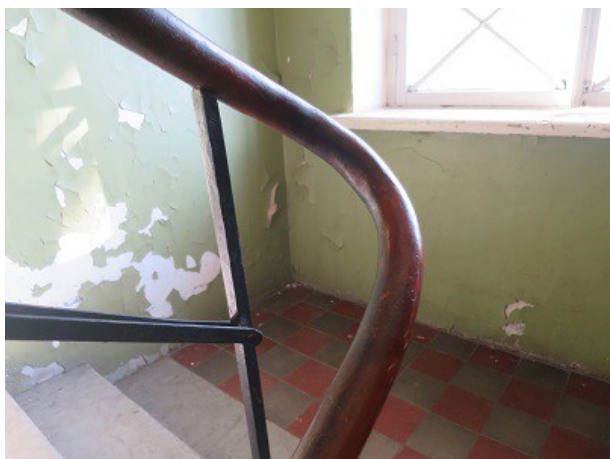
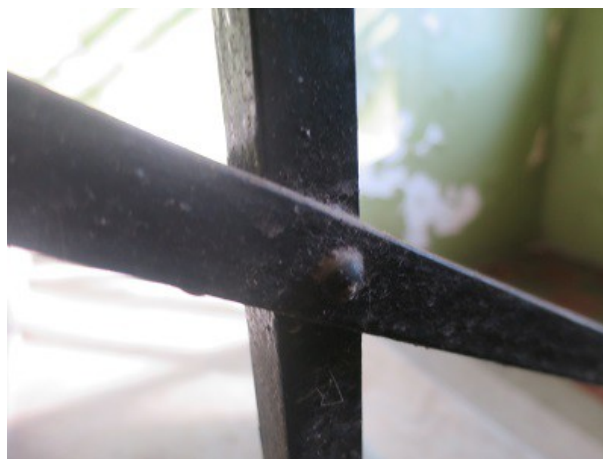
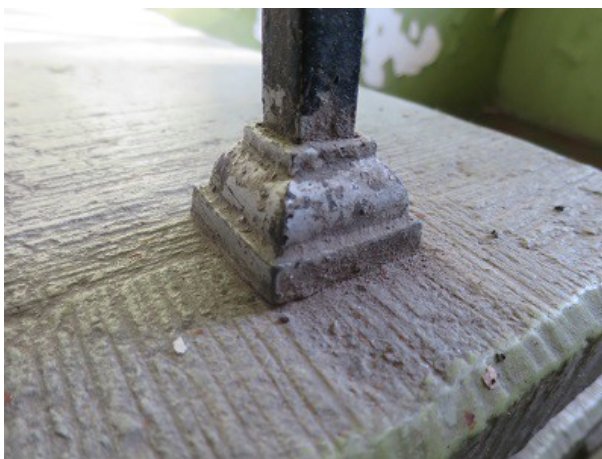
FOTOD 59, 60, 61. Trepikoja käsipuu ja kinnitused säilitada, originaaldetailid.

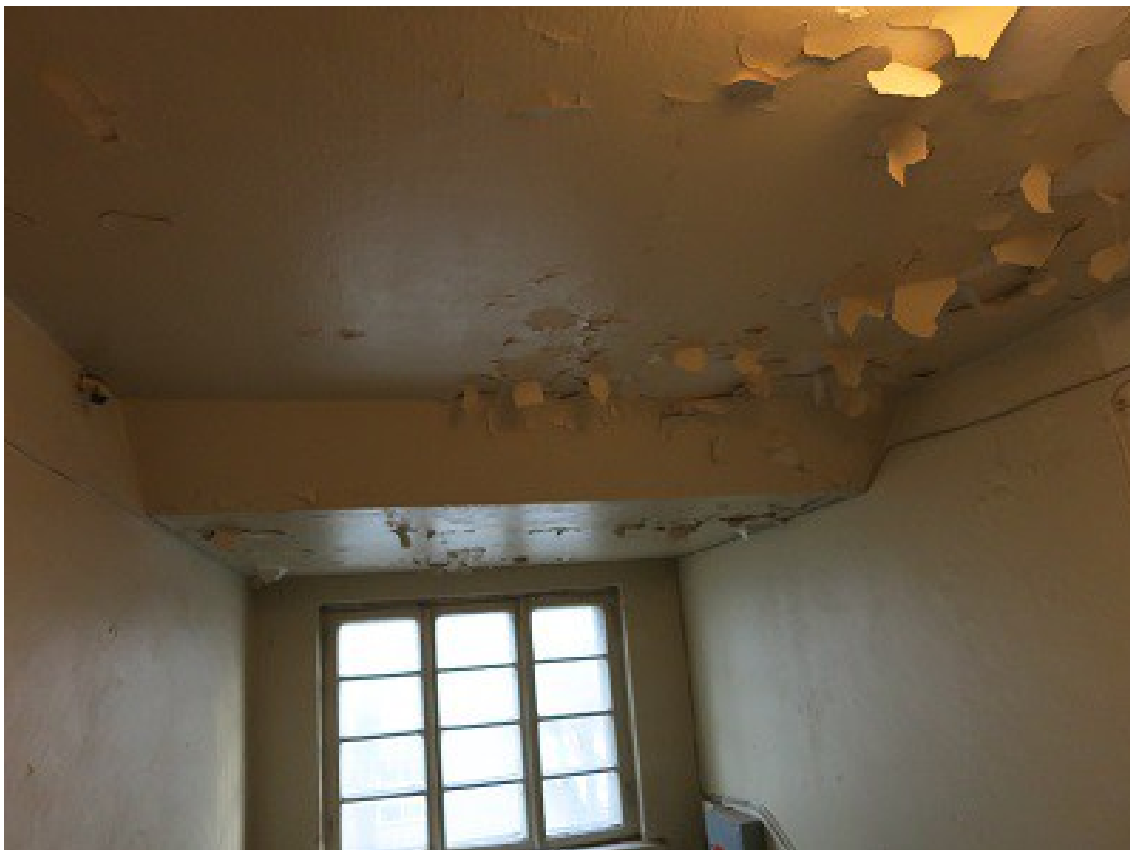
FOTO 62. Trepikojas säilinud kolmanda korruse originaalaken, säilitada ja restaureerida.
